Bundesstelle für Seeunfalluntersuchung
Federal Bureau of Maritime Casualty Investigation
Bundesoberbehörde im Geschäftsbereich des Bundesministeriums
für Verkehr, Bau und Stadtentwicklung

**Summarischer
Untersuchungsbericht 551/10**

Schwerer Seeunfall

**Kollision
zwischen MS FRISIA ROTTERDAM
und MS CLEANTEC
am 13. Dezember 2010 um 05:18 Uhr
westlich von Skagen**

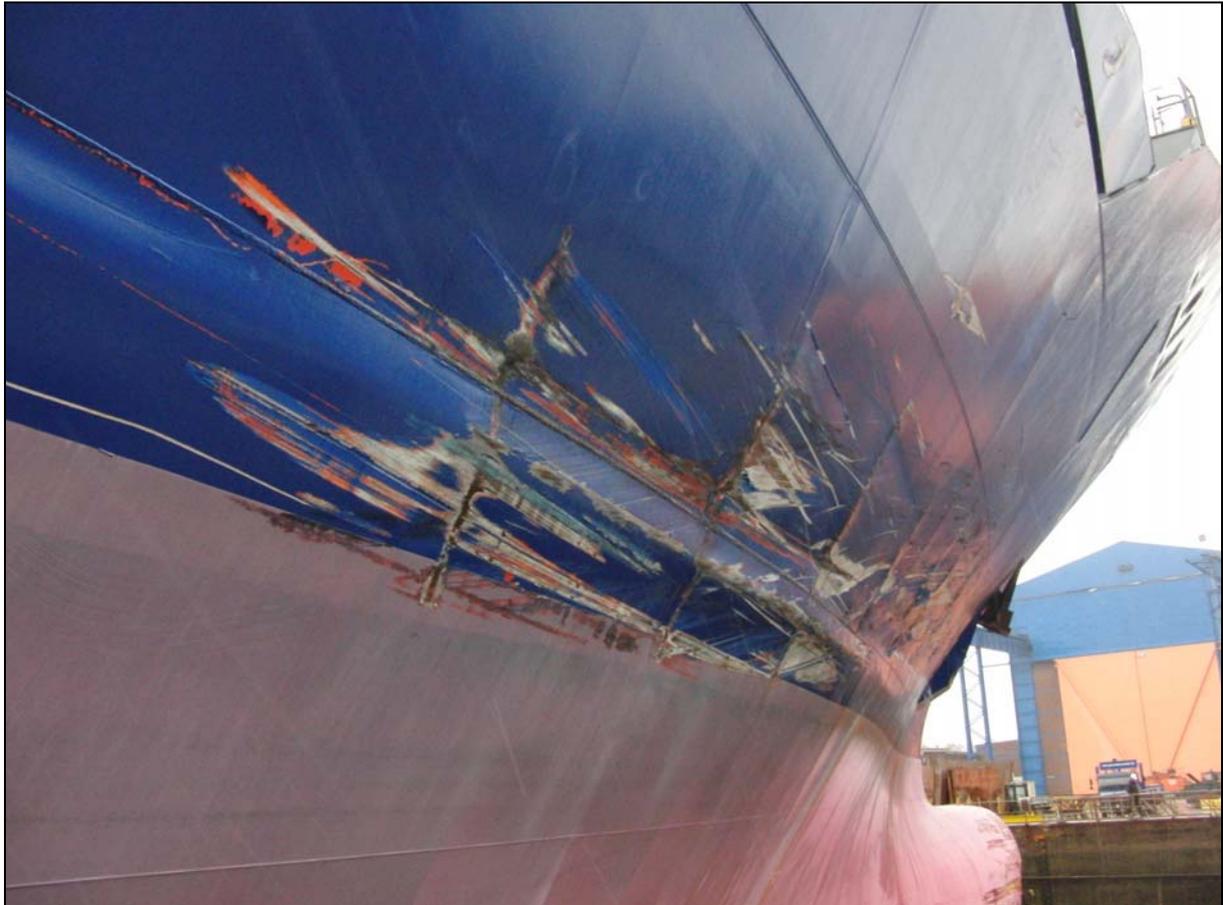
Abbildung 5: Schadensbild 1 - FRISIA ROTTERDAM

Es entstanden keine Personen- oder Umweltschäden. Die Schäden an beiden Schiffen waren aber beträchtlich, wie die folgenden Bilder beispielhaft zeigen. Während Abbildung 5 Schrammen im Vorschiffsbereich der FRISIA ROTTERDAM zeigt, stellt Abbildung 6 den stark beschädigten Wulstbug des Schiffes dar. Der Riss in Abbildung 7 war scheinbar nur in der Außenhaut. Es wurde aber von der Besatzung kein Wassereintrich ins Schiff festgestellt.

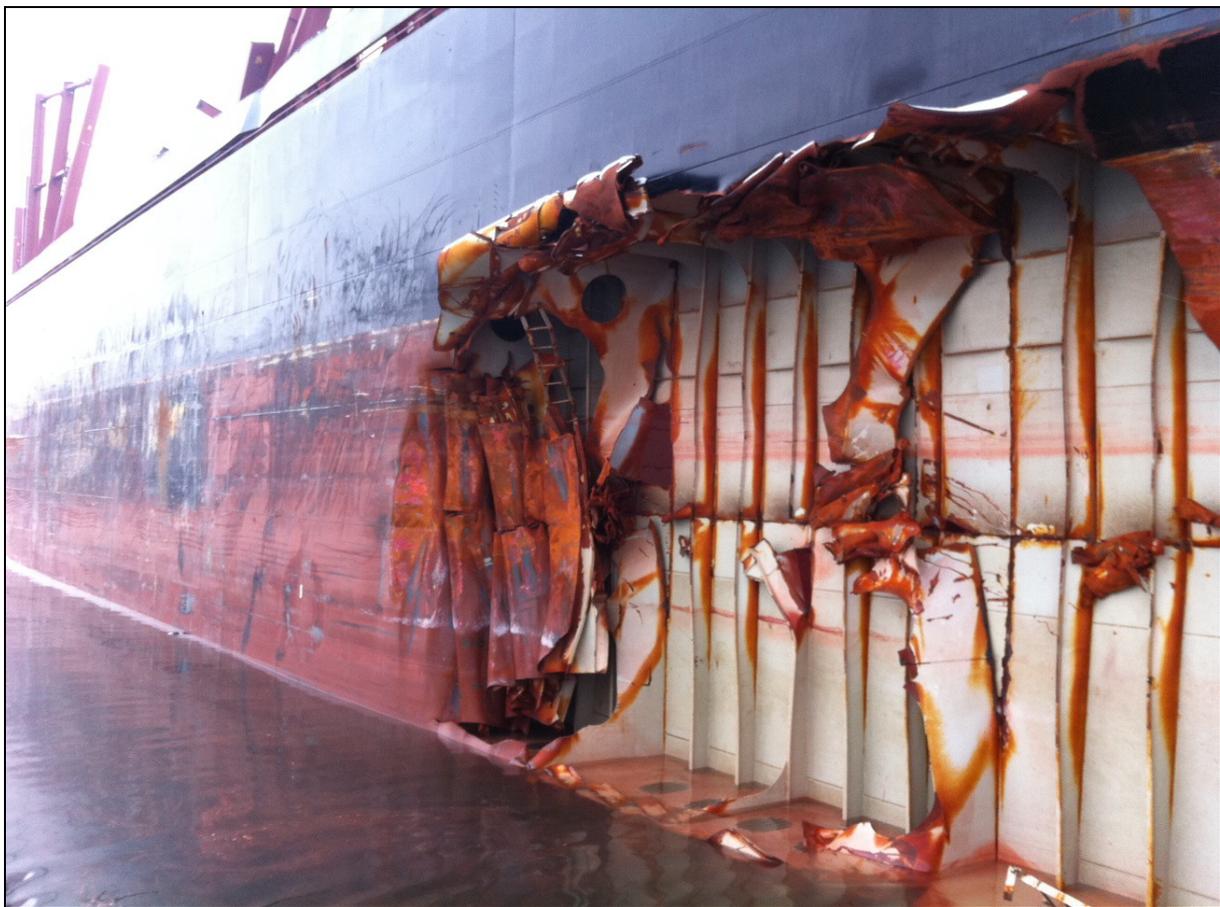
Abbildung 8: Schadensbild 4 – CLEANTEC

Abbildung 8 zeigt die Kollisionsstelle unterhalb der Wasserlinie, nachdem das Schiff geleichtert worden war.

Die Schiffsführung beschreibt die Schäden in ihrem Bericht später so: Die Backbordseite wurde zwischen Spant 120 und 135 sehr stark zerstört, an Deck brachen etliche Stützen. Die Backbordseite an den Decksaufbauten bis hoch zum Bootsdeck wurde beschädigt. Laderaum 3 lief voll Wasser. Das Schiff krängte 3° nach Backbord und der Bug sank um einen Meter ab.

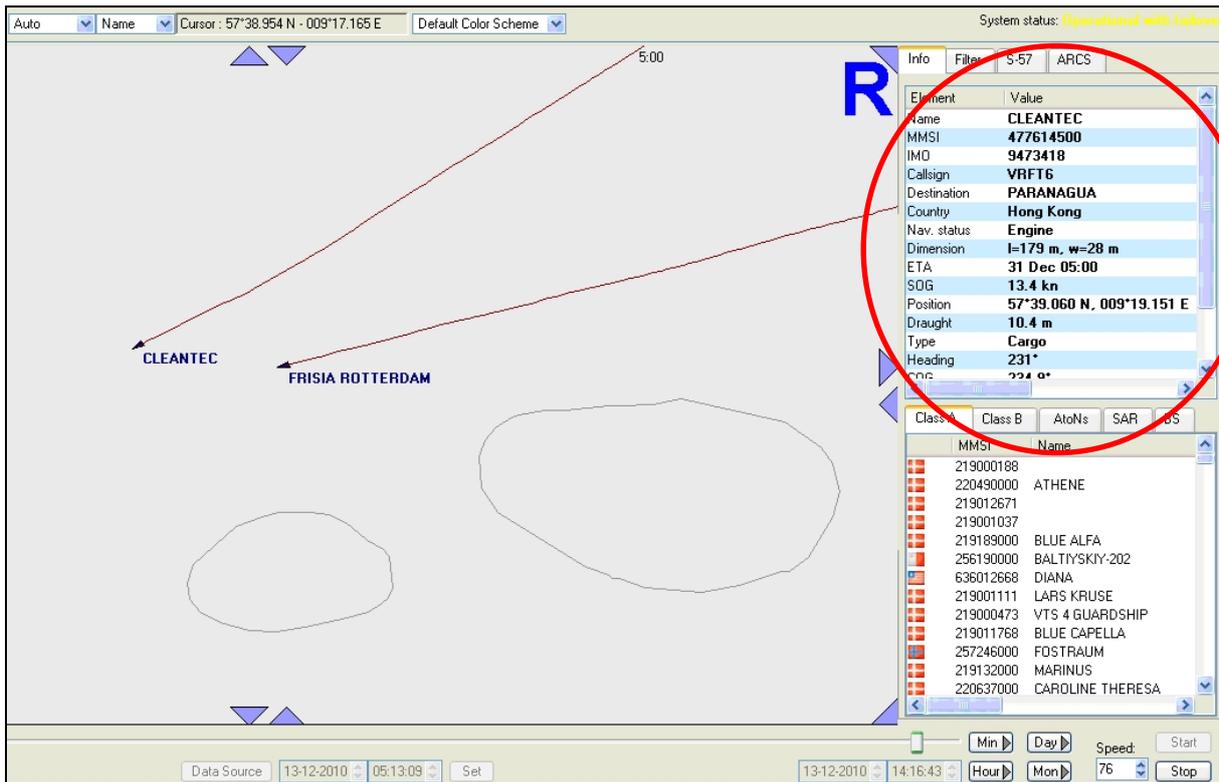
Abbildung 12: AIS-Aufzeichnung von 05:13:09

Die folgenden Abbildungen zeigen den Unfallverlauf dieser Kollision. Abbildung 12 zeigt um 05:13 Uhr, wie sich die Kurslinien beider Schiffe ständig annähernten. Eine Änderung von Kurs und Geschwindigkeit auch nur eines der beiden Fahrzeuge ist bis zur Kollision um 05:18 Uhr nicht aufgezeichnet.

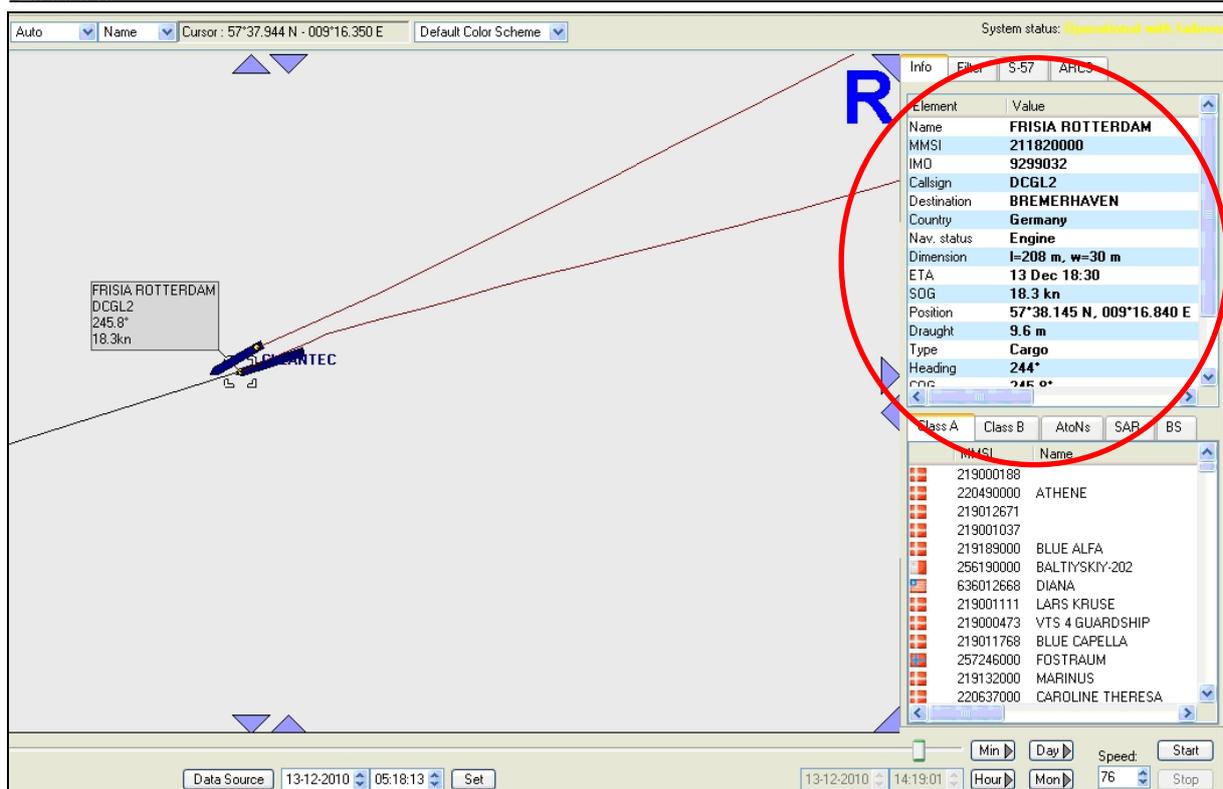
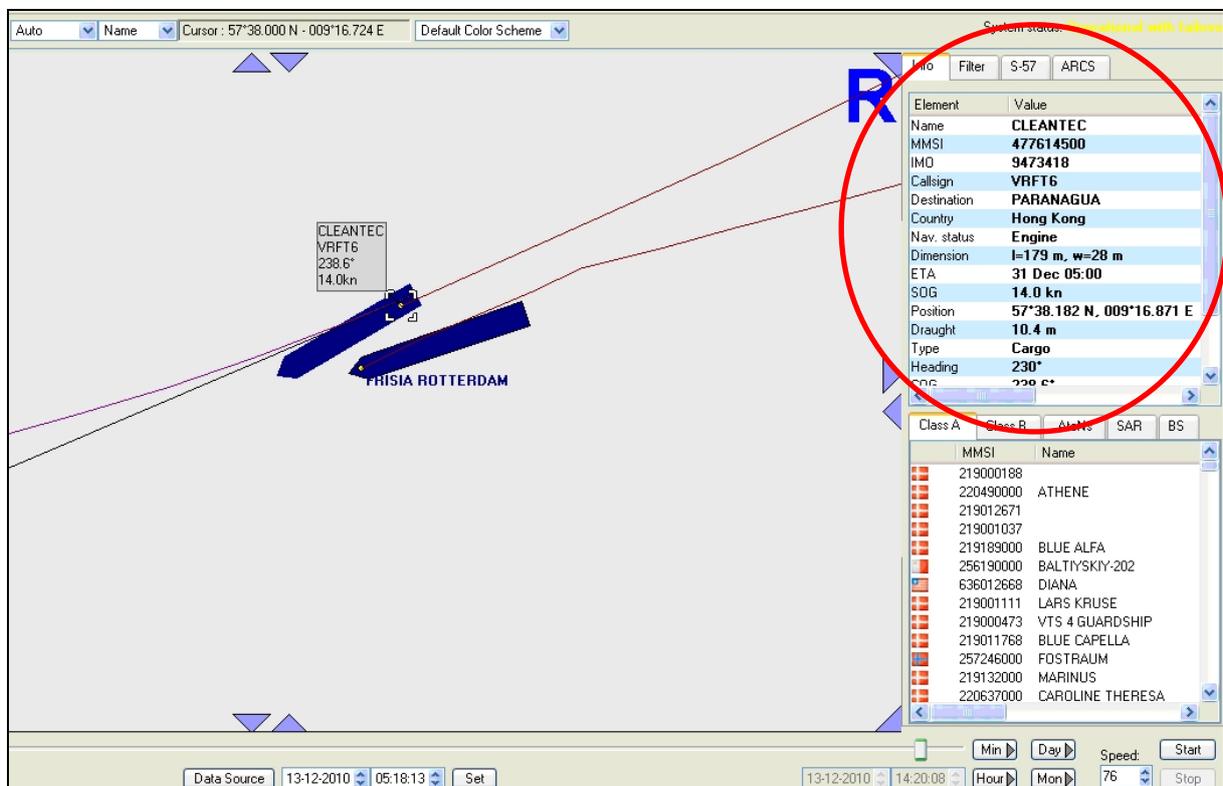
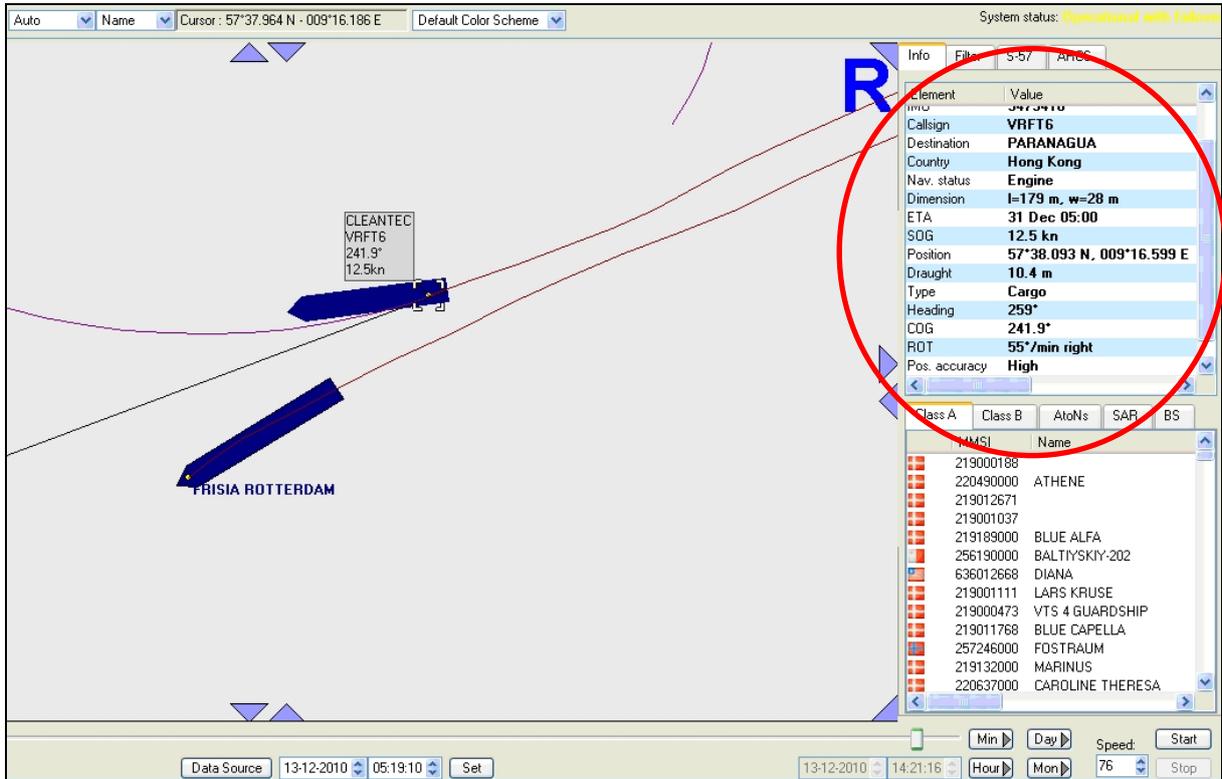
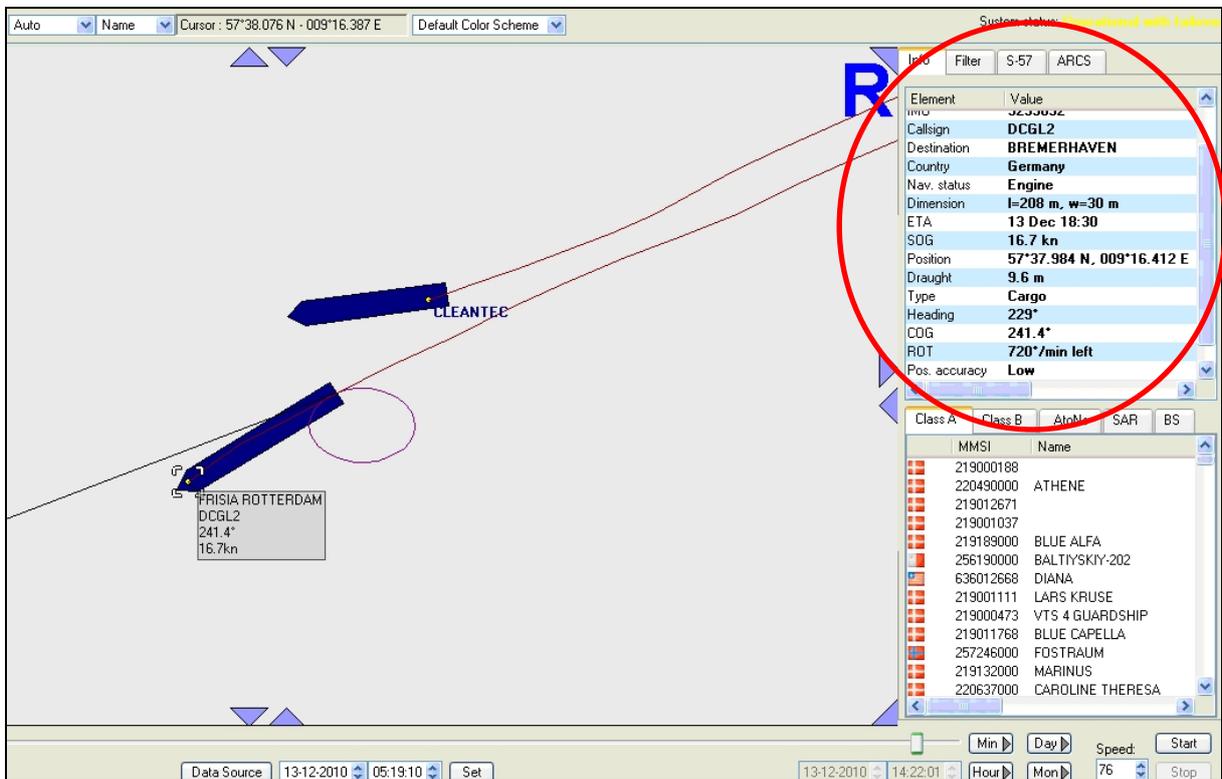
Mit Hilfe der VDR-Daten hätte der Unfall voraussichtlich lückenlos aufgeklärt und nachvollzogen werden können. Immerhin standen die AIS-Aufzeichnungen der Küstenstationen zur Verfügung. Diese zeigen eindeutig, dass beide Schiffe ihre Kurse und Geschwindigkeiten bis zur Kollision nicht ändern.
