Bundesstelle für Seeunfalluntersuchung
Federal Bureau of Maritime Casualty Investigation
Bundesoberbehörde im Geschäftsbereich des Bundesministeriums
für Verkehr, Bau und Stadtentwicklung

Untersuchungsbericht 140/10

**Böschungsberührung MS SONORO und
Kollision MS SONORO mit MT SÜLLBERG
auf dem NOK
am 18. April 2010**

16. Januar 2012

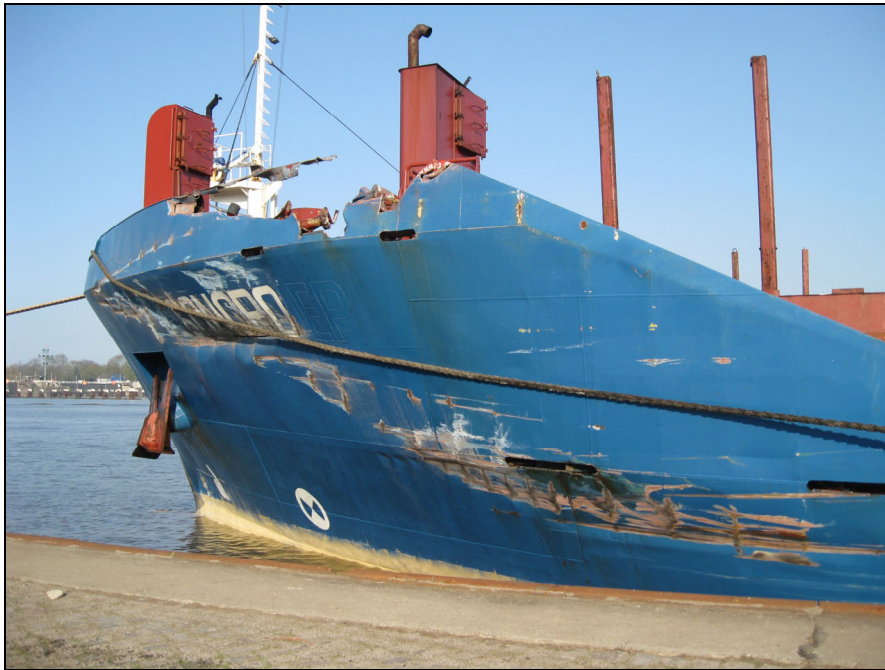
Die SONORO erlitt durch die Kollision Schäden auf der Backbordseite der Back.

Abbildung 4: Beschädigungen am Bug der SONORO

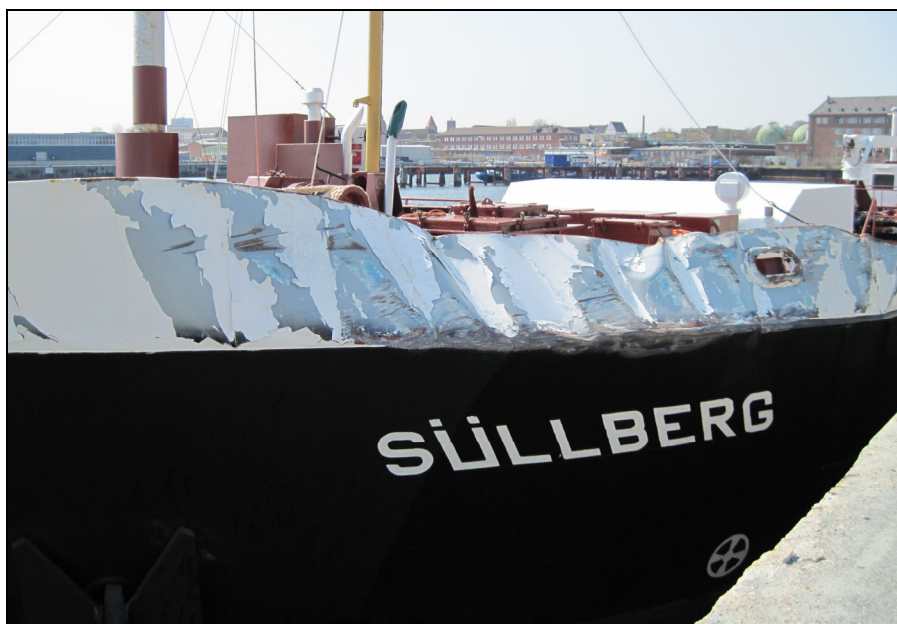
Die SÜLLBERG wurde auf der Backbordseite am Bug, am Rumpf im Bereich der Schanz und an den Aufbauten beschädigt.

Abbildung 5: Back der SÜLLBERG

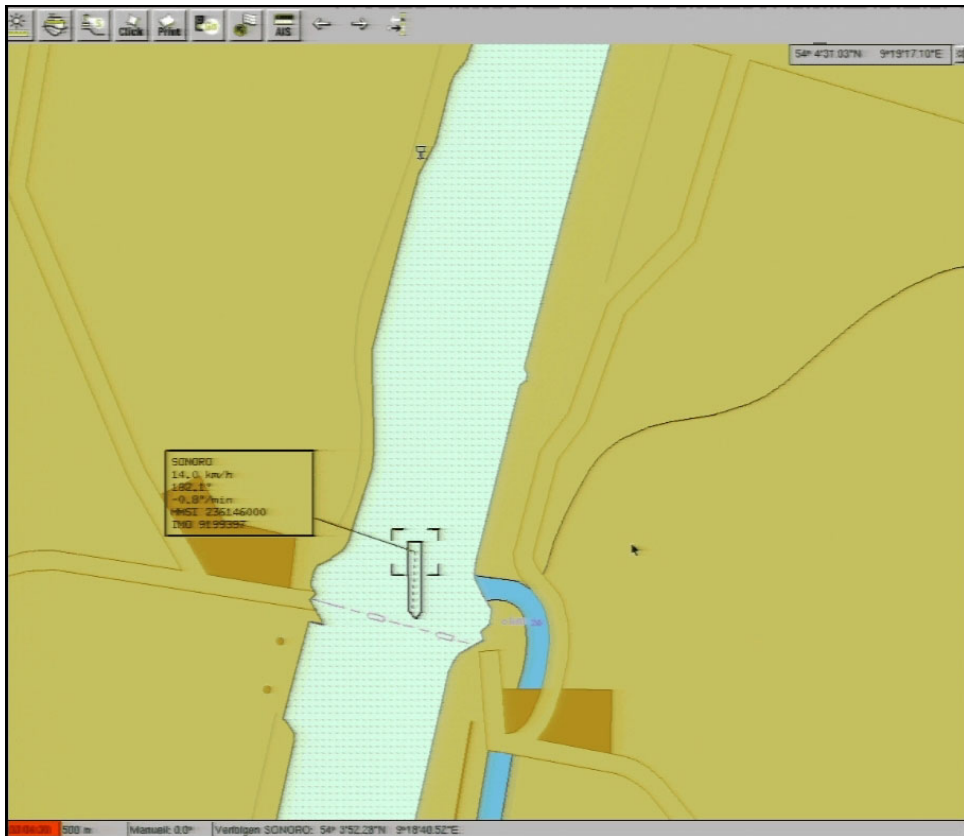
Im Verlauf der plötzlichen Kursänderung nach Backbord (siehe Abbildung 9) und der Annäherung an die MARIDA PATEA kam es, bis auf die Bitte des Lotsen um das Einschalten des Bugstrahlruders um 03:07:30 Uhr, zu keiner Kommunikation zwischen der Brückenbesatzung. Es wurden also weder Ruderkommandos noch Empfehlungen zur Steuerung der Maschine gegeben. Erst um 03:10 Uhr, unmittelbar nach der Böschungsberührung, wurde durch den Lotsen um die Verständigung des Kapitäns gebeten.

Abbildung 9: Zeit: 03:04:30 Uhr, SONORO auf Höhe der Fähre Hohenhörn

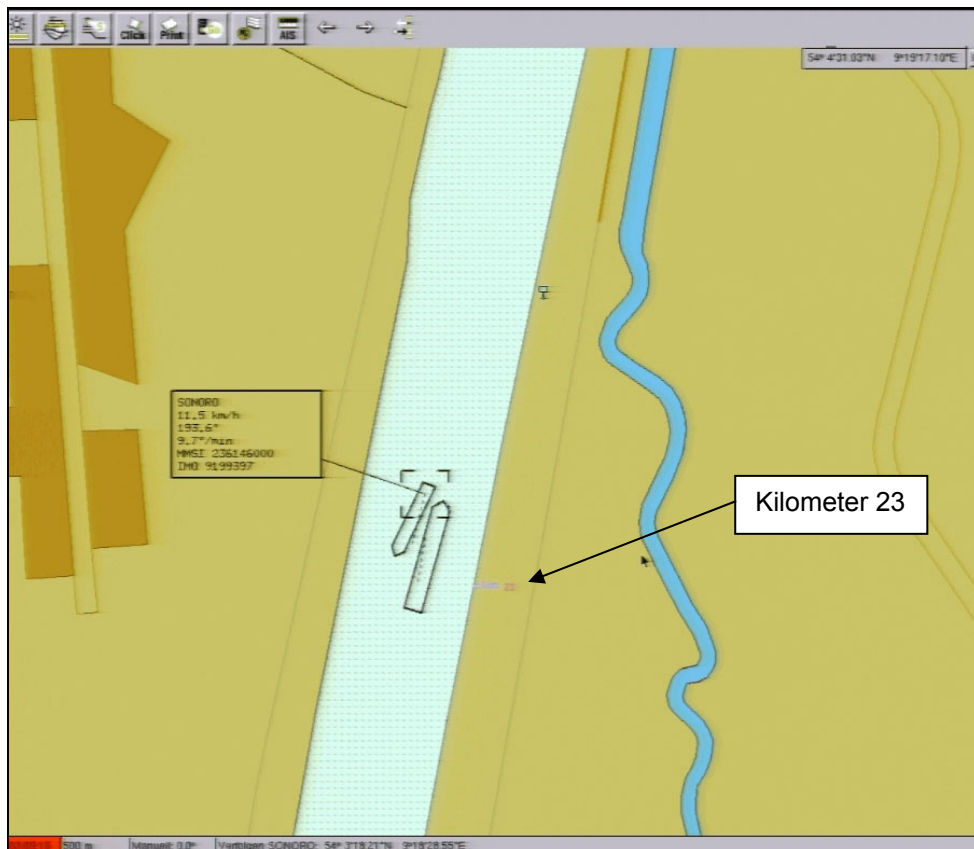
Abbildung 14: Zeit: 03:09:15 Uhr, Beginn des Steuerborddrehes der SONORO

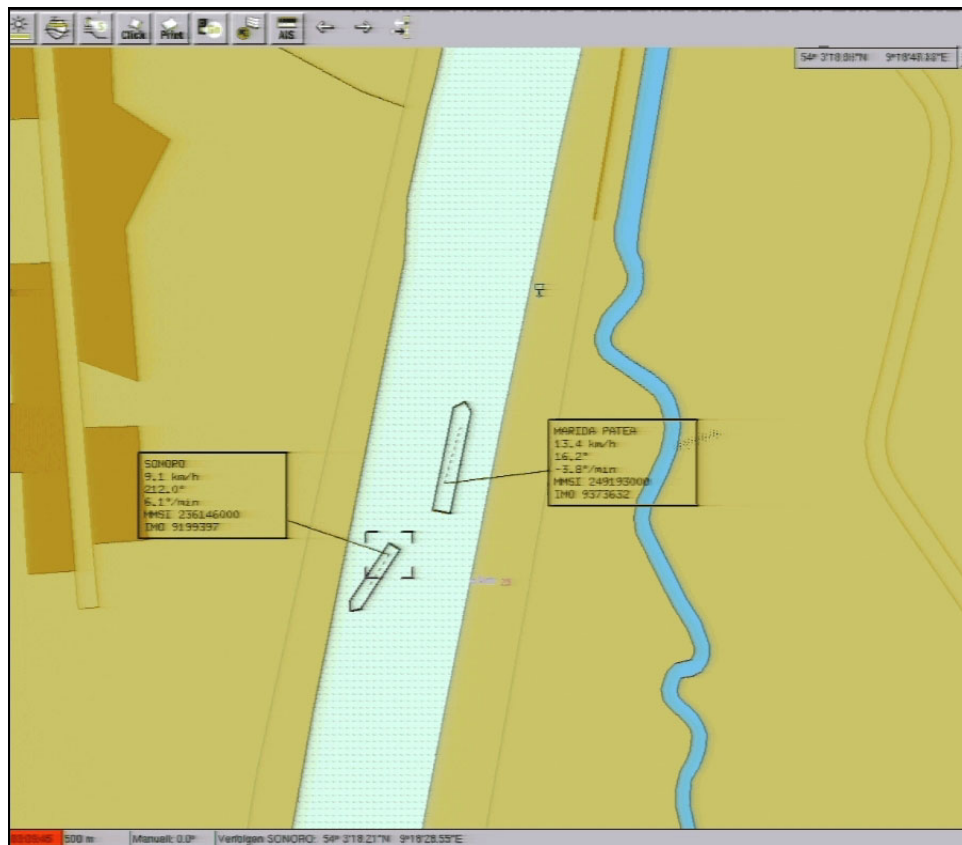
Abbildung 16: Zeit: 03:09:45 Uhr, Böschungsberührung der SONORO

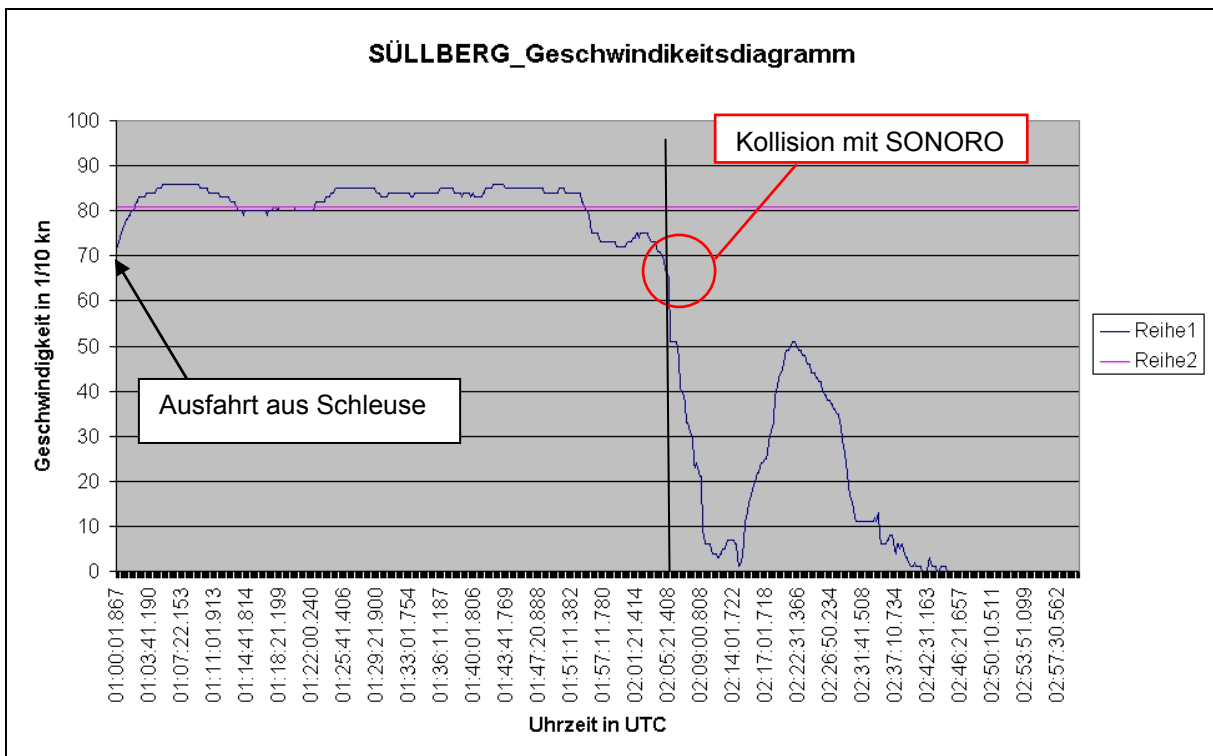
Tabelle 2: Geschwindigkeit SÜLLBERG von 03:00:01 Uhr bis 04:57:30 Uhr, Reihe 1 = Geschwindigkeit des Schiffes, Reihe 2 = erlaubte maximale Geschwindigkeit

Damit kam es bei der SÜLLBERG in ca. 65 % der Fahrtzeit vom Verlassen der Schleuse bis zur Kollision zu einer Überschreitung der zulässigen Höchstgeschwindigkeit.
