UNTERSUCHUNGSBERICHT ZUR SICHERHEIT AUF SEE

Gemeinsame Untersuchung zur Kollision des unter maltesischer Flagge
fahrenden Frachtschiffs **MARTI PRINCESS**
mit dem unter deutscher Flagge fahrenden Containerschiffs
RENATE SCHULTE vor der Insel Bozcaada
27. Juni 2009

Untersuchungsbericht zur Sicherheit auf See tm Nr. 03/2012
BSU Nr. 230/2009

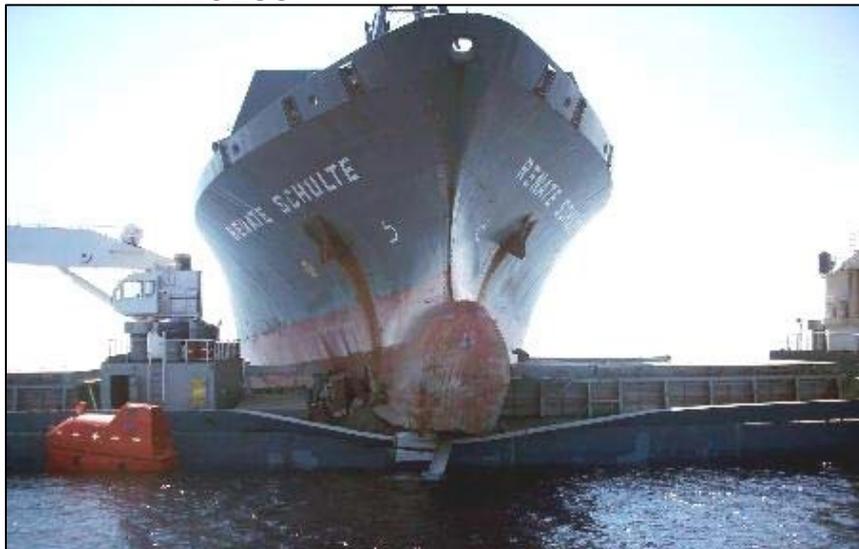
Abbildung 3: MARTI PRINCESS und RENATE SCHULTE am Morgen nach der Kollision.

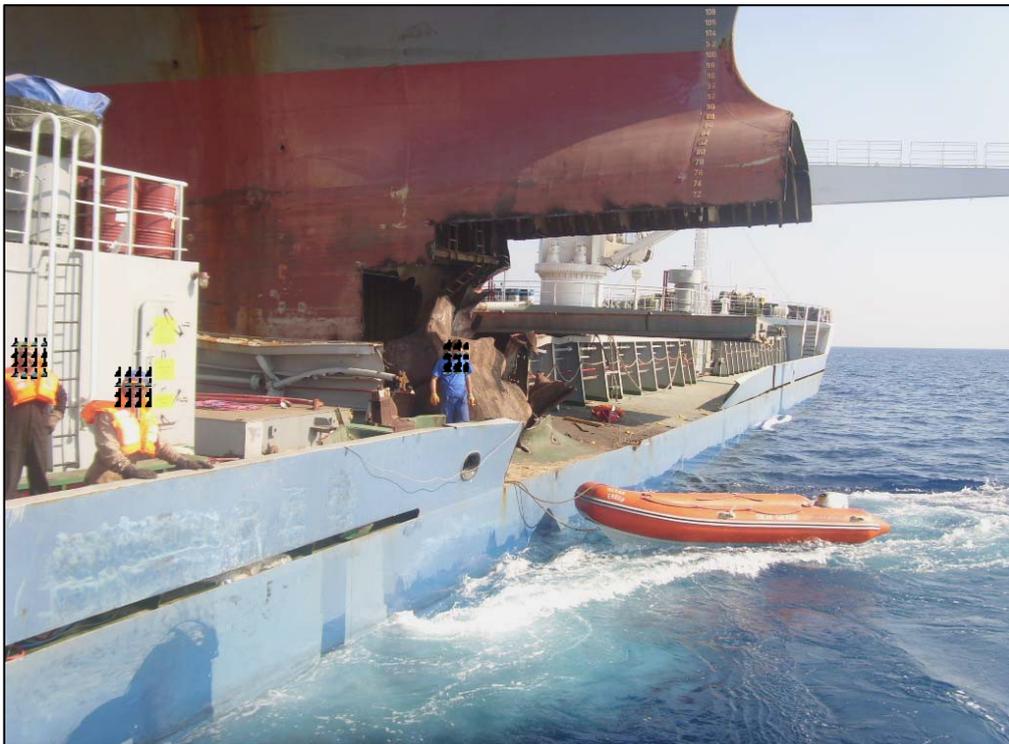
- seitliche Außenhaut und zugehöriger Spant von Laderaum 1;
- an Steuerbord- und Backbordseite die Außenhaut von Spant 193 bis zum Bug sowie von der Bodenplatte bis auf 1 m über dem 2. Deckstringer und der Bodenplatte von Ballasttank 1;
- untere Teile des Vorpiek-Tanks (einschließlich des Wulstbogs und interner Tragwerke) schwer beschädigt und durchlöchert;
- Bugstrahlruder schwer beschädigt, seitliche Außenhaut und zugehöriges Spant an Steuerbord durchlöchert; Deckstringer schwer beschädigt und verbogen, und
- Elektromotor des Bugstrahlruders beschädigt.

Abbildung 14: Bug RENATE SCHULTE nach den Schneidearbeiten des Bergungsteams

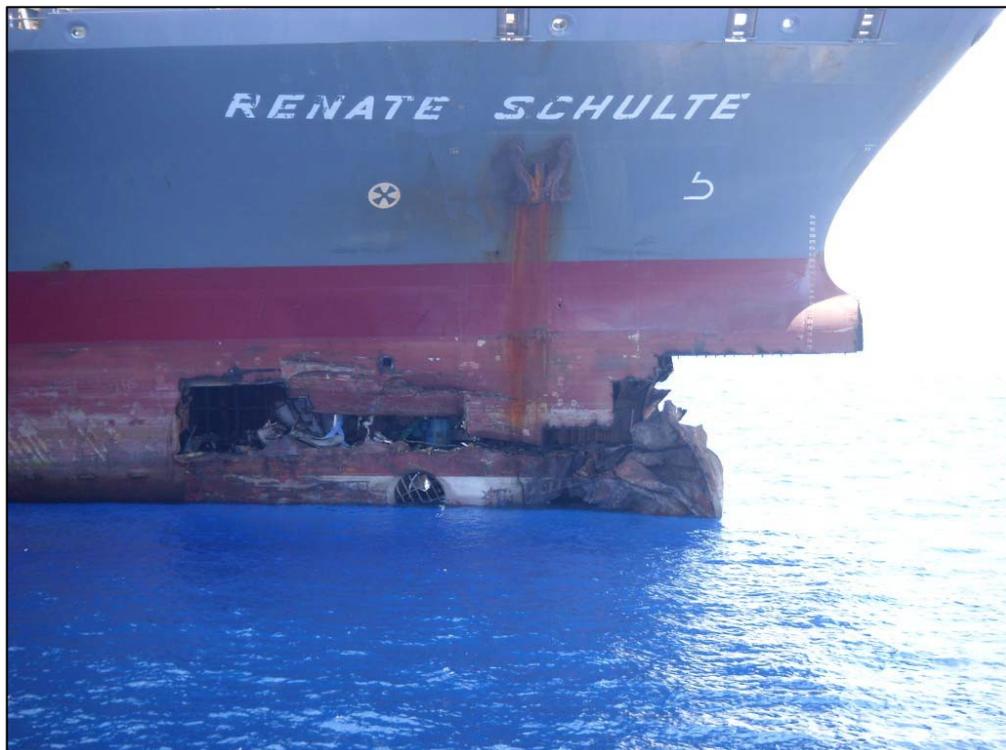
Da sich die RENATE SCHULTE auf Ballastfahrt befand und die MARTI PRINCESS voll beladen war, sind die meisten Schäden im Bereich ihres Wulstbogs auf den Aufprall zurückzuführen. Zudem wurden durch die Bergungsarbeiten und Trennung der beiden Schiffe etwa 120 Tonnen Stahl aus dem Vorderteil herausgeschnitten. Deshalb musste die gesamte elektrische Verkabelung zum vorderen Teil des Schiffs erneuert werden, was als direkte Folge der Bergungsaktion anzusehen sei.

Abbildung 15: RENATE SCHULTE nach der Bergungsaktion

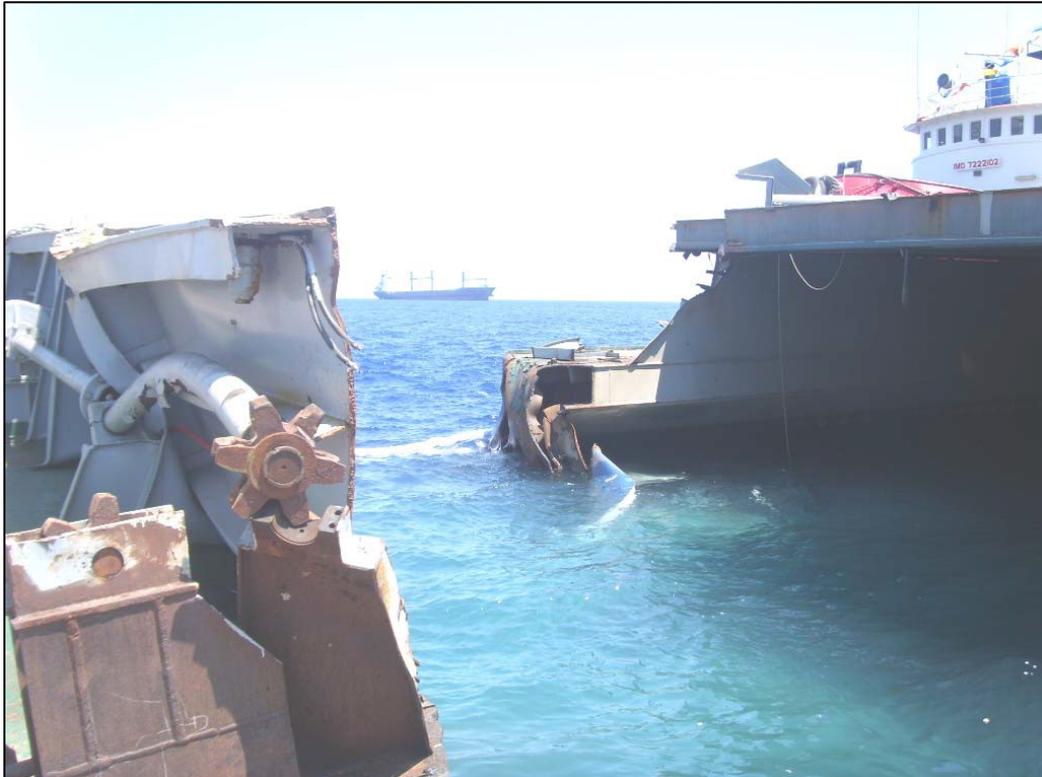
- im Bereich der Spanten 79-94 ist ab 1,5 m über der Basislinie bis zum Oberdeck die Außenhaut abgerissen;
- im Bereich der Spanten 82-96 sind die Beplattung des Decks und der Längsspant sowie die Schräge des oberen Tanks 2 an der Backbordseite vollständig zerstört;

- im Bereich des vorderen Lukendeckels von Laderaum 2 Backbord ist die Beplattung des Decks verformt;
- das hintere Lukensüll von Laderaum 2 ist gebrochen und verformt;

Abbildung 16: MARTI PRINCESS mit dem zur See vollständig offenen Laderaum 2

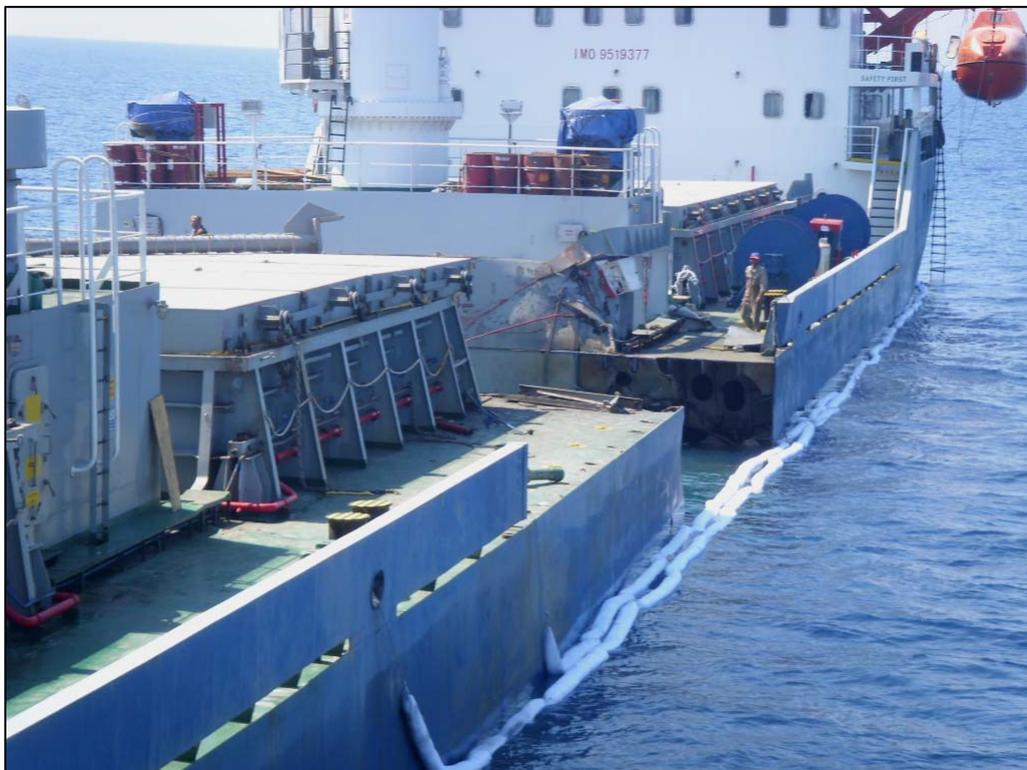
Abbildung 17: Der Hauptschaden an der MARTI PRINCESS entstand im Bereich von Laderaum 2 und bis hinab zu 1500 mm über der Basislinie
