**Bundesstelle für Seeunfalluntersuchung**  
**Federal Bureau of Maritime Casualty Investigation**  
Bundesoberbehörde im Geschäftsbereich des Bundesministeriums  
für Verkehr, Bau und Stadtentwicklung

Untersuchungsbericht 301/09

**Seeunfall**

**Personenunfall an Bord des  
TMS ECE NUR K  
auf der Unterelbe  
am 1. August 2009**

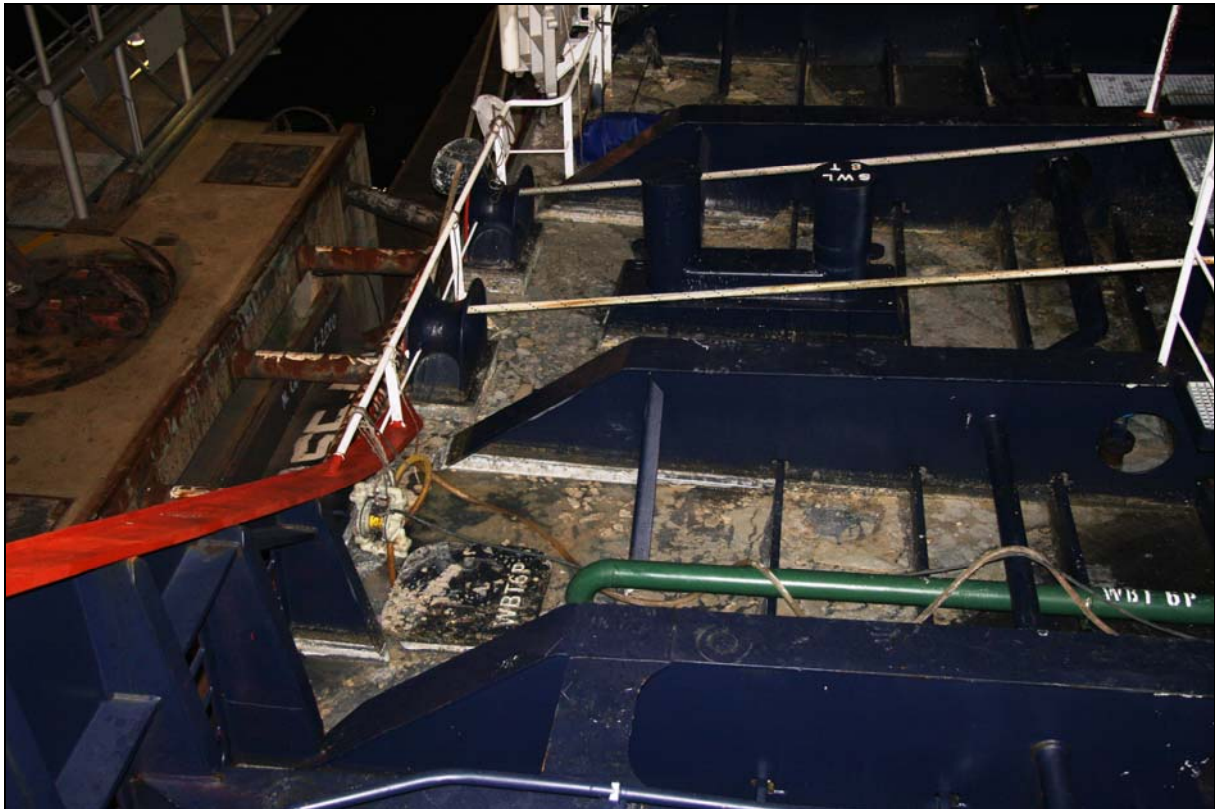
Abbildung 3: Verschmutztes Deck (Backbordseite)

Bei Betreten der ECE NUR K fiel als Erstes der ungewöhnlich hohe Verschmutzungsgrad des Deckbereichs auf (vgl. Abb. 3). Auf der Steuerbordseite mittschiffs war eine mobile Pumpe installiert, mit der die Verschmutzung offenbar teilweise aufgenommen werden sollte. Der Belag erstreckte sich allerdings vom Vorschiff aus beidseitig bis hin zu den Aufbauten. Dem äußeren Anschein nach handelte es sich hierbei um Reste von Palmöl.

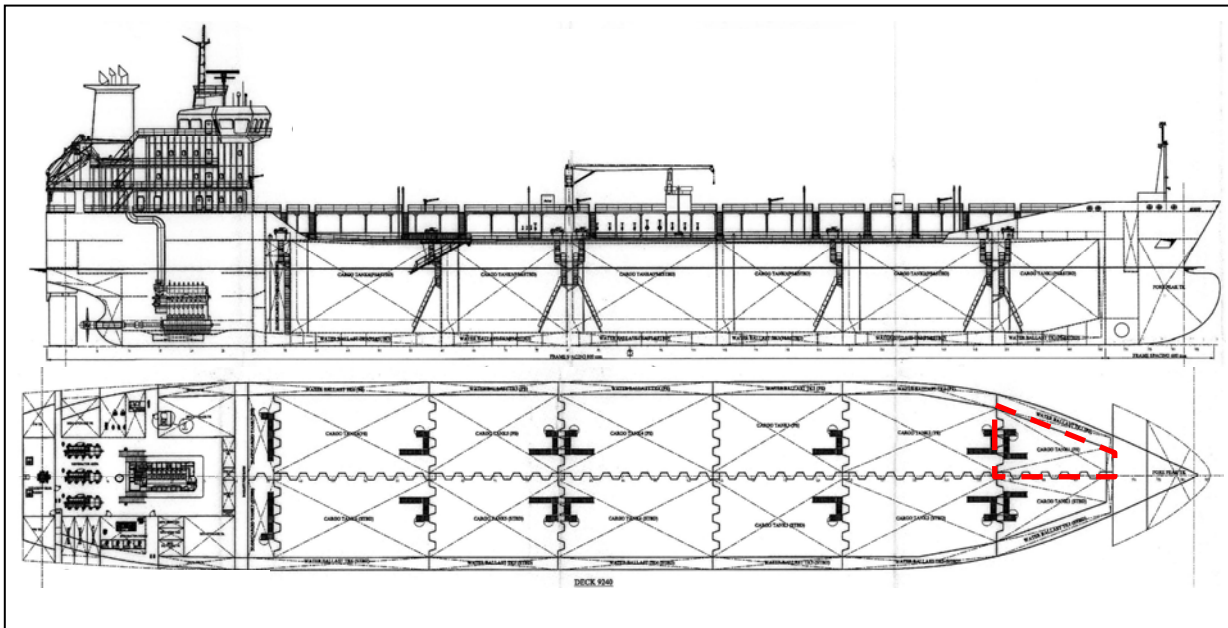
Abbildung 4: Auszug aus dem Generalplan

Der Unfall hatte sich im ersten Tank auf der Backbordseite (1 P) ereignet (vgl. Abb. 4, rote Markierung). Dieser Tank fasst bei vollständiger Auslastung knapp 800 m<sup>3</sup>. Zum Zeitpunkt der Besichtigung war der Tank bereits weiter gereinigt

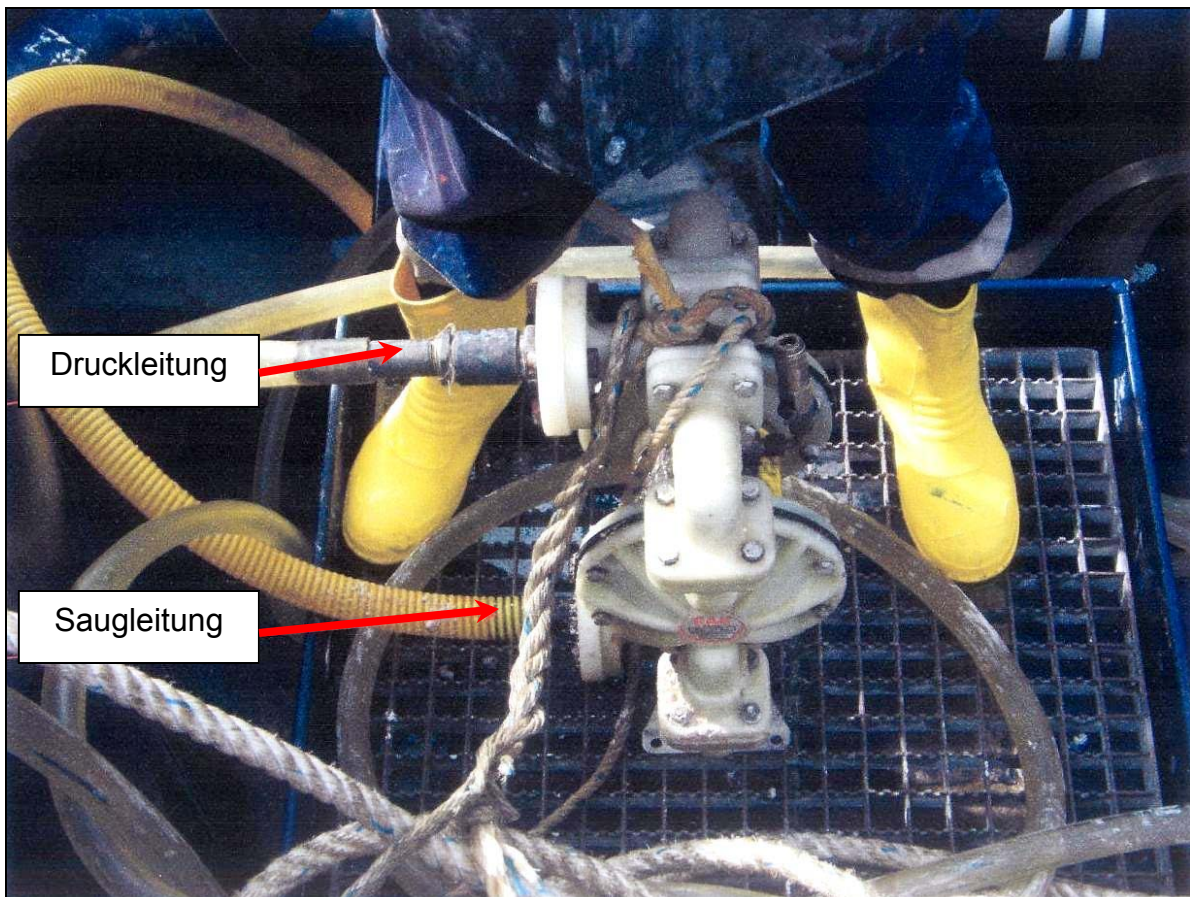
Abbildung 7: Am Unfalltag eingesetzte Pumpe

Bei der am Unfalltag eingesetzten Pumpe waren die Schläuche für die Druck- und die Saugleitung an der Pumpe jeweils mit einer Schlauchschelle befestigt (vgl. Abb. 7 und 8). Die Schelle, die sich von der Druckleitung gelöst hatte, war den Angaben der Besatzung zufolge nicht mehr aufgefunden worden.

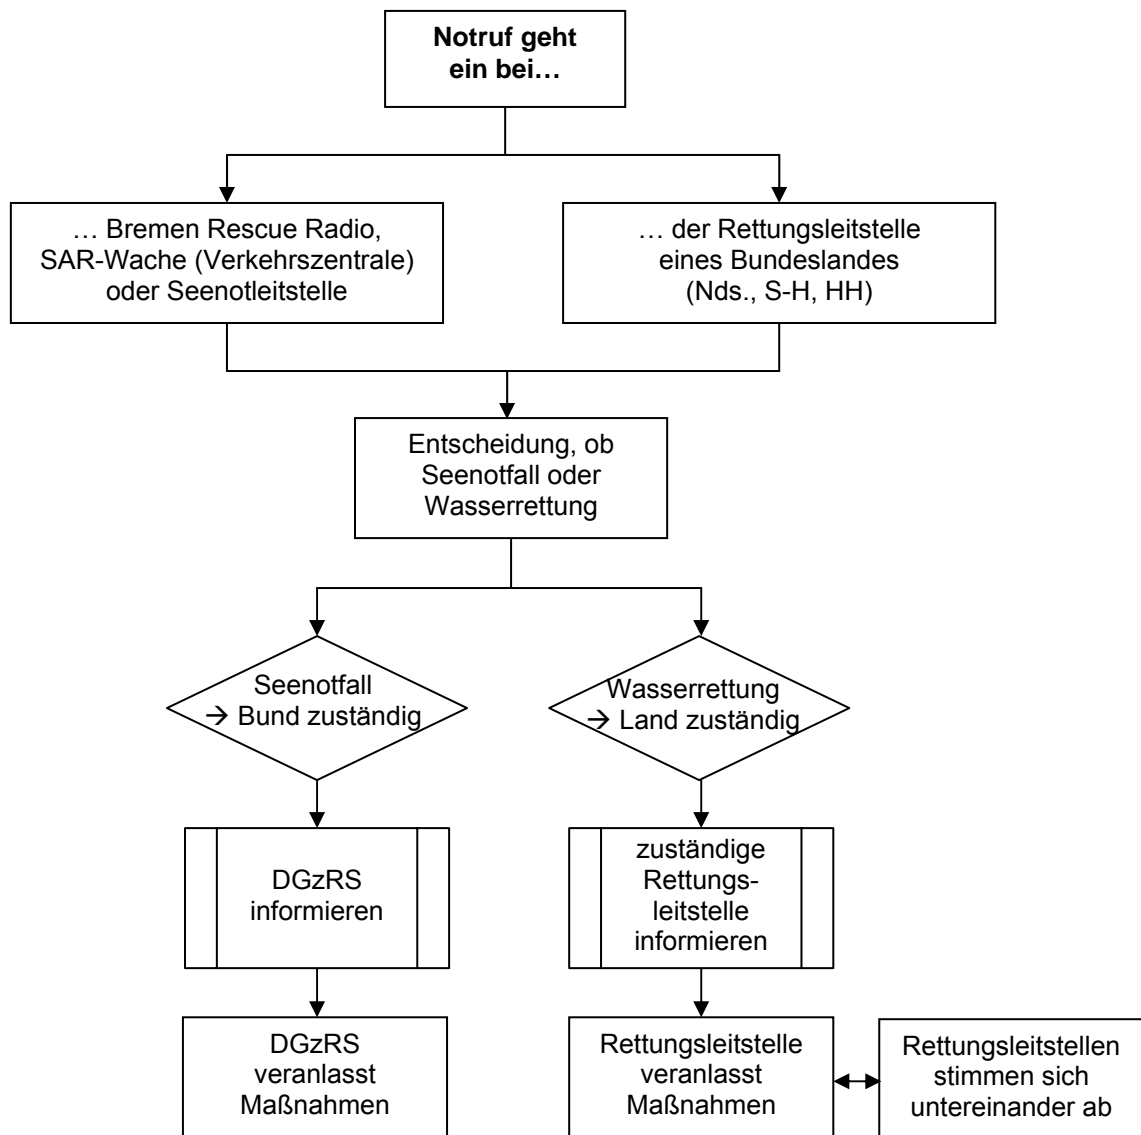
Abbildung 13: Vorgeschlagenes Meldeschema

Dieser Vorschlag birgt folgende Schwierigkeiten für die praktische Umsetzung:

- Seenotfälle stromaufwärts von Brunsbüttel lassen sich mangels Kapazitäten nicht durch die DGzRS allein bewältigen und aufgrund der unterschiedlichen Kommunikationssysteme von Seenot- und Landrettungsdiensten nur sehr bedingt durch MRCC koordinieren. Würde sich ein Seenotfall kurz vor der Hamburger Hafengrenze ereignen, bräuchte die DGzRS mehrere Stunden, um den Einsatzort von Brunsbüttel aus zu erreichen.
- Die Notfallmeldung „Person im Wasser auf Höhe Tonne xy“ müsste theoretisch mehrere Nachfragen nach sich ziehen, um überhaupt über den Weitergang der Meldung entscheiden zu können: Sieht die Person aus wie ein Badegast/Sportler oder wie ein Besatzungsmitglied eines Seeschiffes? Schwimmt sie im Fahrwasser oder außerhalb, und wenn außerhalb, dann in wessen Zuständigkeitsbereich?

Zur Verbesserung der Rettungscoordination wurden der BSU im Wege informellen Gedankenaustauschs sowie einer Stellungnahme zwei unterschiedliche Ablaufdiagramme für einheitliche Meldewege vorgeschlagen (vgl. Abb. 13 und 14):
