Untersuchungsbericht 301/11

Schwerer Seeunfall

**Personenunfall mit vier Verletzten an Bord
des Traditionsschiffes**

SEUTE DEERN

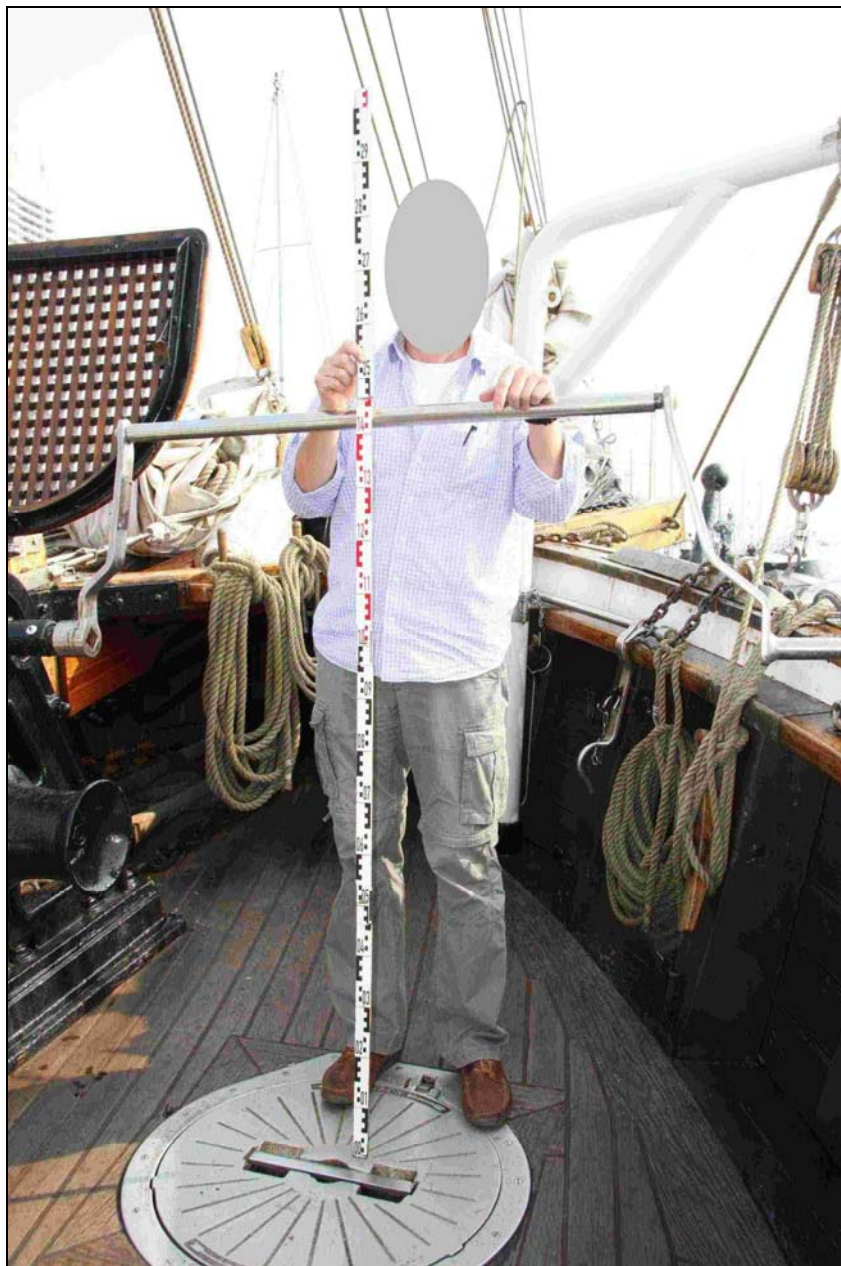
Abbildung 5: Handkurbel

Es handelt sich um eine ausschließlich mit einem Handbetrieb angetriebene Winde, die für die Bedienung von zwei Ankerketten/Ankern ausgelegt ist. Nach Aussage des Vertreters des Eigners handelt es sich bei dieser Winde um die Originalausrüstung des Schiffes. Es ist jeweils an Bb.- und Stb.- Seite eine abnehmbare Handkurbel vorhanden, die an der Winde auf einen Vierkant aufgeschoben wird und zusätzlich auf dem Schanzkleid fest gelagert ist. Diese Handkurbel kann nach Aussage des Vertreters des Eigners je Seite von jeweils vier Personen bedient werden, wobei wechselweise je zwei vor der Kurbel stehen und je zwei dahinter.

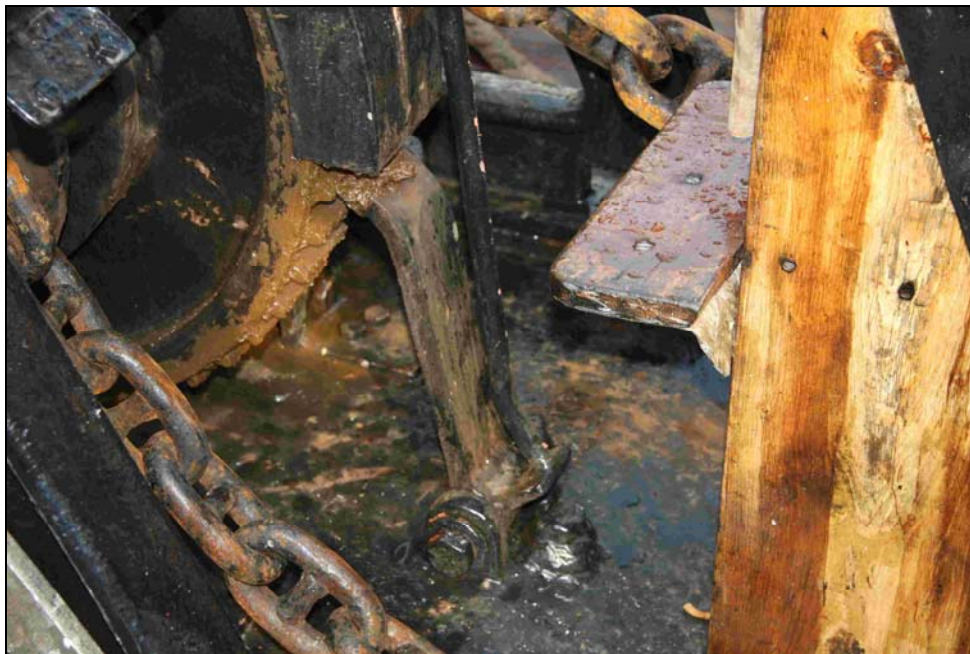
Abbildung 7: Pall, Zahnrad

Die Winde ist mit einem Zahnrad versehen. Die Außenverzahnung dient bei dieser Konstruktion als Sperre bzw. Bremse. Bei geordnetem Hievbetrieb fällt ein Pall durch die Schwerkraft gegen die Zahnflanken des Zahnrades. Dieses Pall verhindert das Ausrutschen der Ankerkette, sofern nicht an der Kurbel gedreht wird bzw. keine aufheivende Kraft auf die Handkurbeln ausgeübt wird.

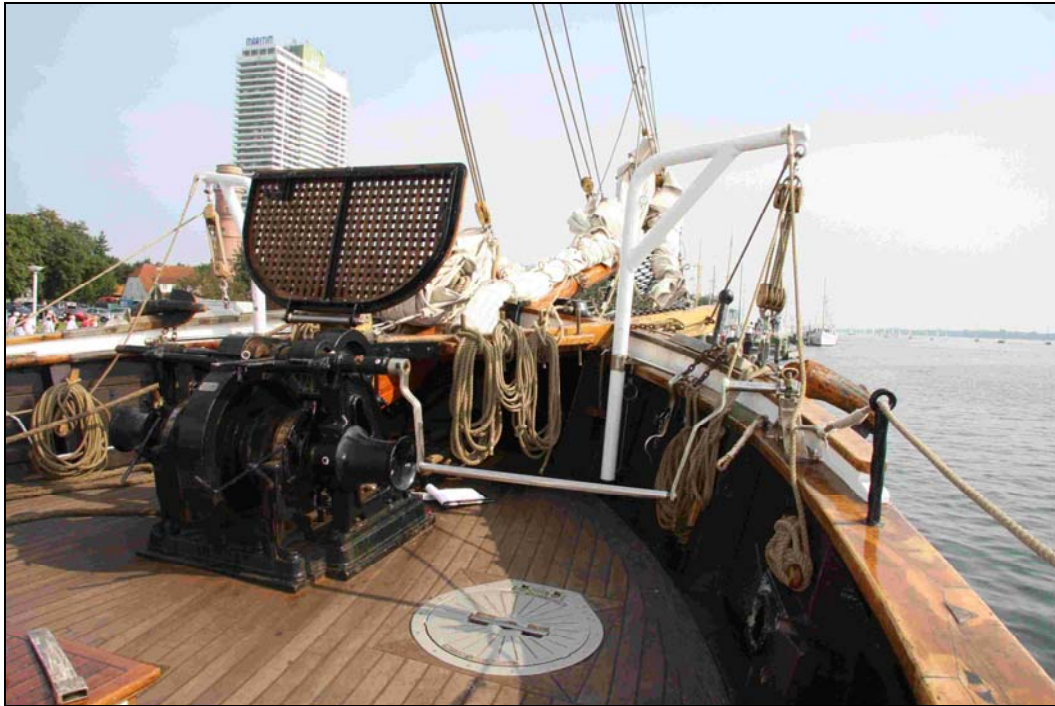
Abbildung 16: Handkurbel

Druckfeder verhindert. Inwieweit eine derart personalintensive Handwinde für Ankermanöver in der dargestellten Konstruktion praktikabel ist, war in dieser Unfalluntersuchung nicht zu bewerten. Durch die Verlängerung der Kurbeln bis auf die Verschanzung wird zwar die Arbeit erleichtert, jedoch stehen beim Hieven jeweils zwei Besatzungsmitglieder unmittelbar mit ihren Körpern vor der Kurbel und haben aufgrund der räumlichen Enge nur geringe Fluchtmöglichkeiten, um einer zurückschlagenden Kurbel ggf. ausweichen zu können.
