## **Summarischer Untersuchungsbericht 325/11**

**Schwerer Seeunfall**

**Festkommen des  
Traditionsseglers AMPHITRITE  
im Kleinen Belt  
am 29. Juni 2011 um 23:35 Uhr**

15. April 2012

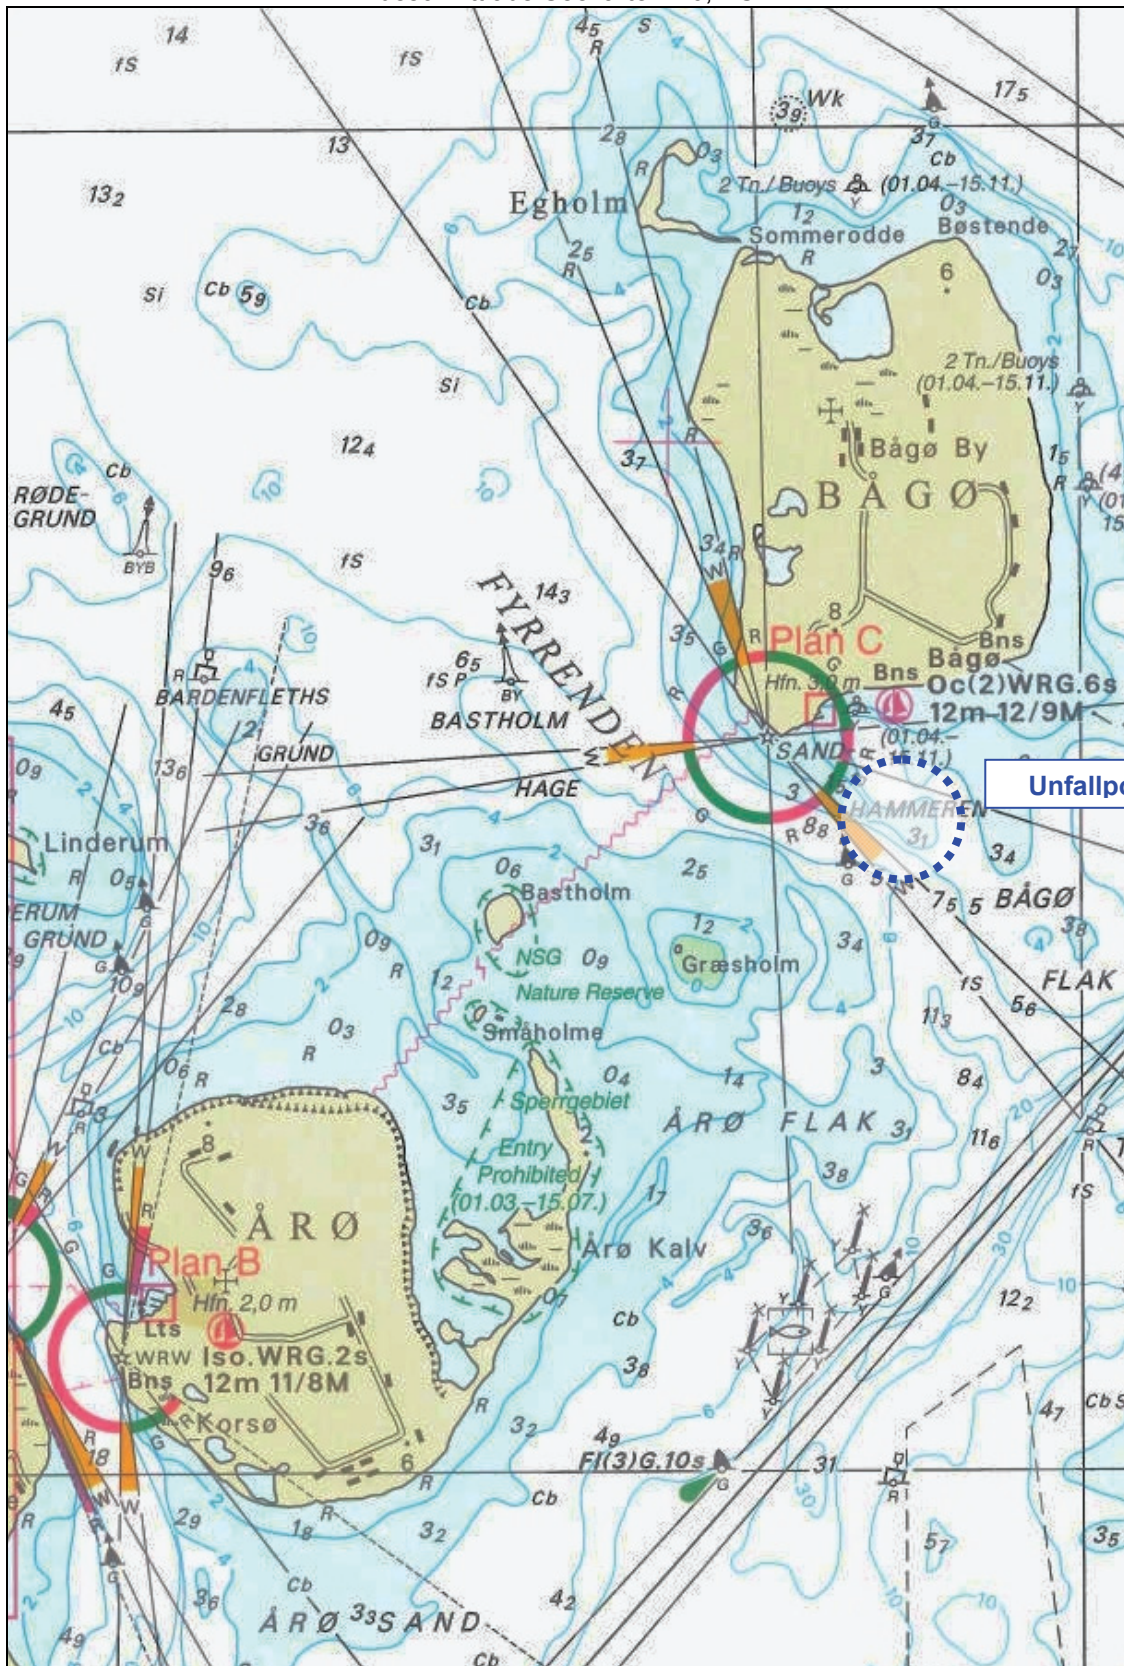
Abbildung 3: Unfallposition - detailliert

Art des Ereignisses:	Schwerer Seeunfall / Grundberührung
Datum/Uhrzeit:	29. Juni 2011 - 23:35 Uhr MESZ
Ort:	Kleiner Belt
Breite/Länge:	$\phi$ 55°17,46'N $\lambda$ 009°48,67'E

Das Schiff segelte auf Backbordbug. Kurz vor der grünen Tonne sprang der Wind plötzlich um auf Nord und die Segel schlugen back, so dass das Schiff hart anlufte. Das Schiff nahm einen Backborddreh auf und bewegte sich auf die Untiefen zu. Der Kapitän ließ sofort Ruder Hart Steuerbord und die Maschine Voll Voraus legen. Gleichzeitig befahl er, die Segel zu fieren. Trotz dieser Maßnahmen traversierte die AMPHITRITE weiter nach Nordosten und kam um 23:35 Uhr auf der Position  $\phi 55^{\circ}17,46'N$   $\lambda 009^{\circ}48,67'E$  fest.
