**Bundesstelle für Seeunfalluntersuchung**  
**Federal Bureau of Maritime Casualty Investigation**  
Bundesoberbehörde im Geschäftsbereich des Bundesministeriums  
für Verkehr, Bau und Stadtentwicklung

Untersuchungsbericht 413/10

**Personenunfall auf der achteren  
Manöverstation des Hopperbaggers  
WATERWAY beim Festmachen im Hafen  
Emden am 21. September 2010**

1. März 2012

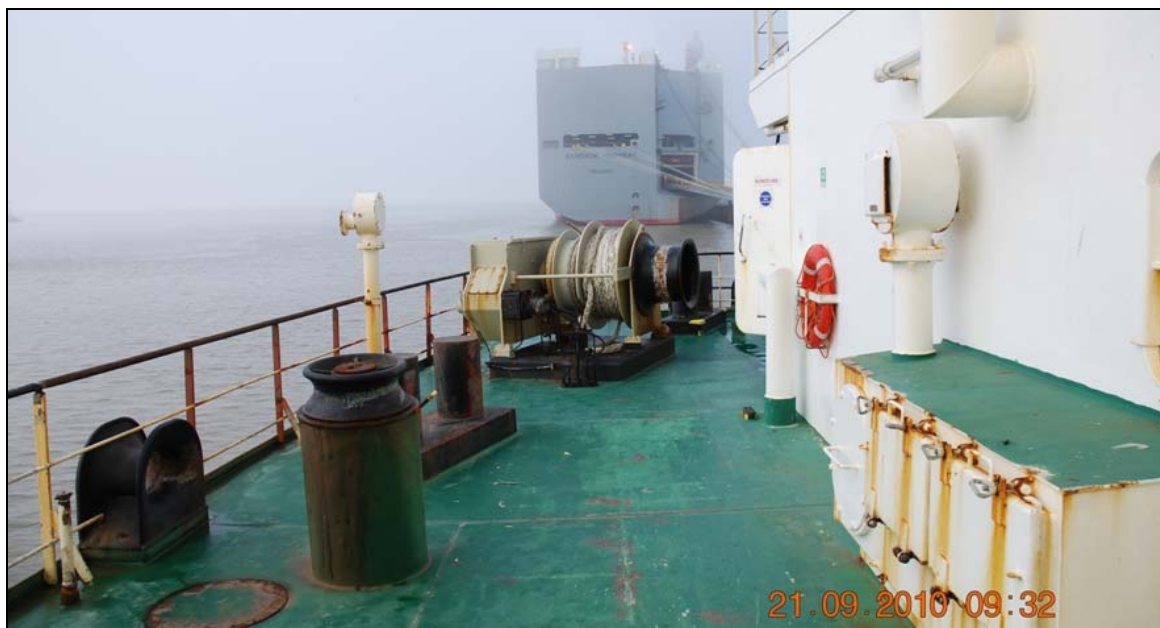
Abbildung 3: Achtere Manöverstation, Steuerbordseite (1)<sup>6</sup>

Die achtere Manöverstation des Baggers WATERWAY besteht aus zwei identischen Arbeitsbereichen auf dem Hauptdeck an Backbord und an Steuerbord (vgl. **Abb. 3 ff.**) mit jeweils einer hydraulischen Winde, zwei Doppelpollern und einer Umlenkrolle. Am Achterschiff hinter den Aufbauten befindet sich lediglich ein schmaler Gang (begrenzt durch die achtere Reling), über den die beiden Arbeitsbereiche der Manöverstation miteinander verbunden sind. Sichtkontakt zwischen den Bedienpositionen der beiden Winden besteht wegen der dazwischen liegenden Aufbauten nicht.

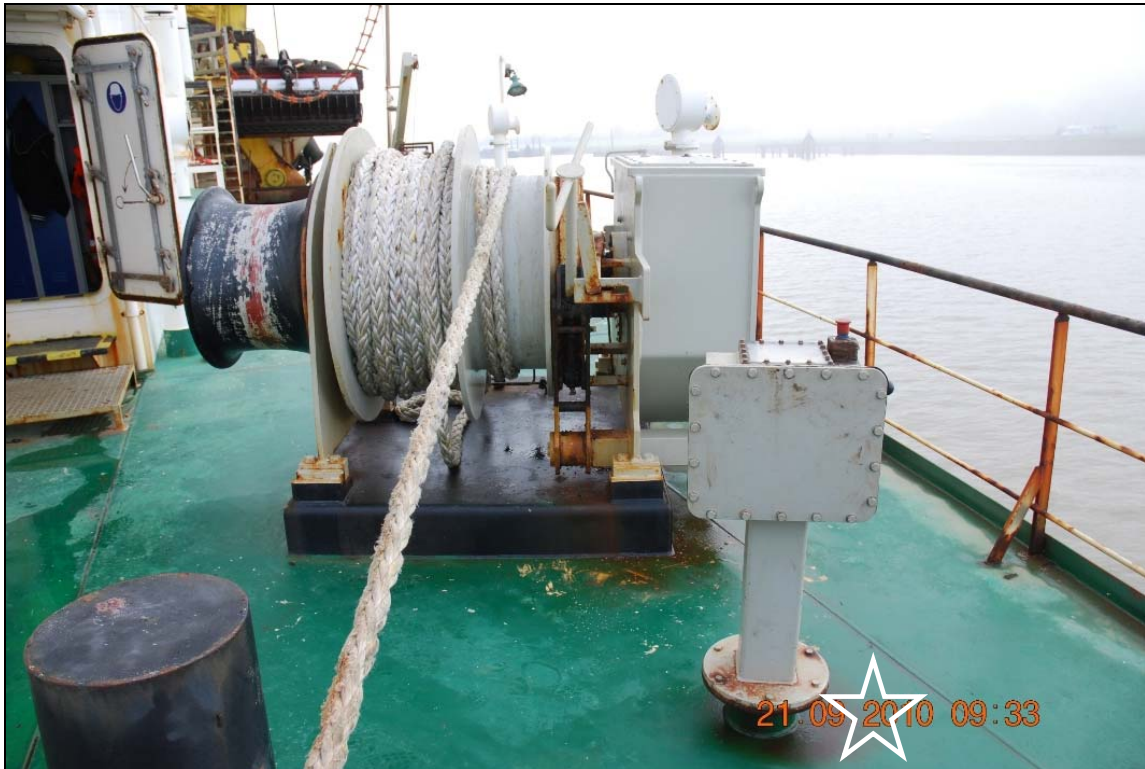
Abbildung 4: Achtere Manöverstation, Steuerbordseite (2)<sup>7</sup>

Die nachfolgenden **Abbildungen 4 ff.** verdeutlichen die Position des 1. Offiziers am Bedienhebel der Winde zum Zeitpunkt des Unfalls (vgl. weiße Markierung).

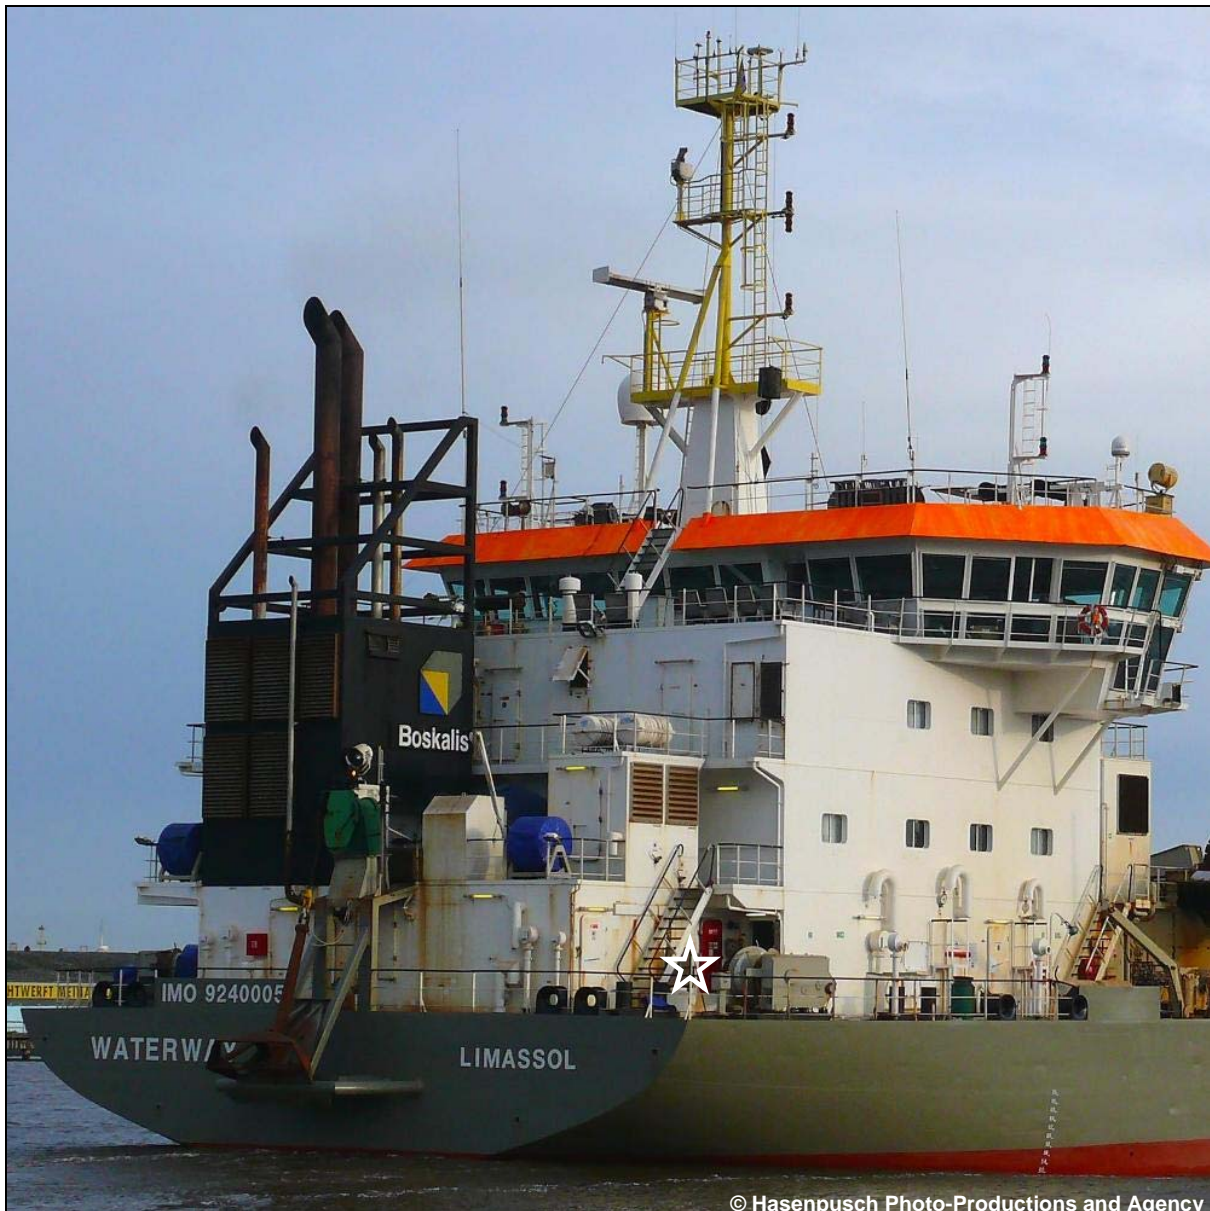
Abbildung 7: Gesamtaufnahme Achterschiff WATERWAY

**Abbildung 7** (siehe unten) veranschaulicht die schiffbaulichen Besonderheiten des Achterschiffes der WATERWAY, insbesondere die Aufteilung der achteren Manöverstation in zwei relativ weit voneinander getrennte Arbeitsbereiche auf der Backbord- bzw. Steuerbordseite des Baggers. Die Sichtverhältnisse auf dem Achterschiff und die Einflüsse von Betriebsgeräuschen bieten eine nachvollziehbare Erklärung dafür, dass die Hilferufe des 1. Offiziers und seine hilflose Lage von den im backbordseitigen Arbeitsbereich agierenden Besatzungsmitgliedern nicht wahrgenommen wurden, während dies dem Kapitän vom achteren äußeren Bereich des Brückendecks aus möglich war.

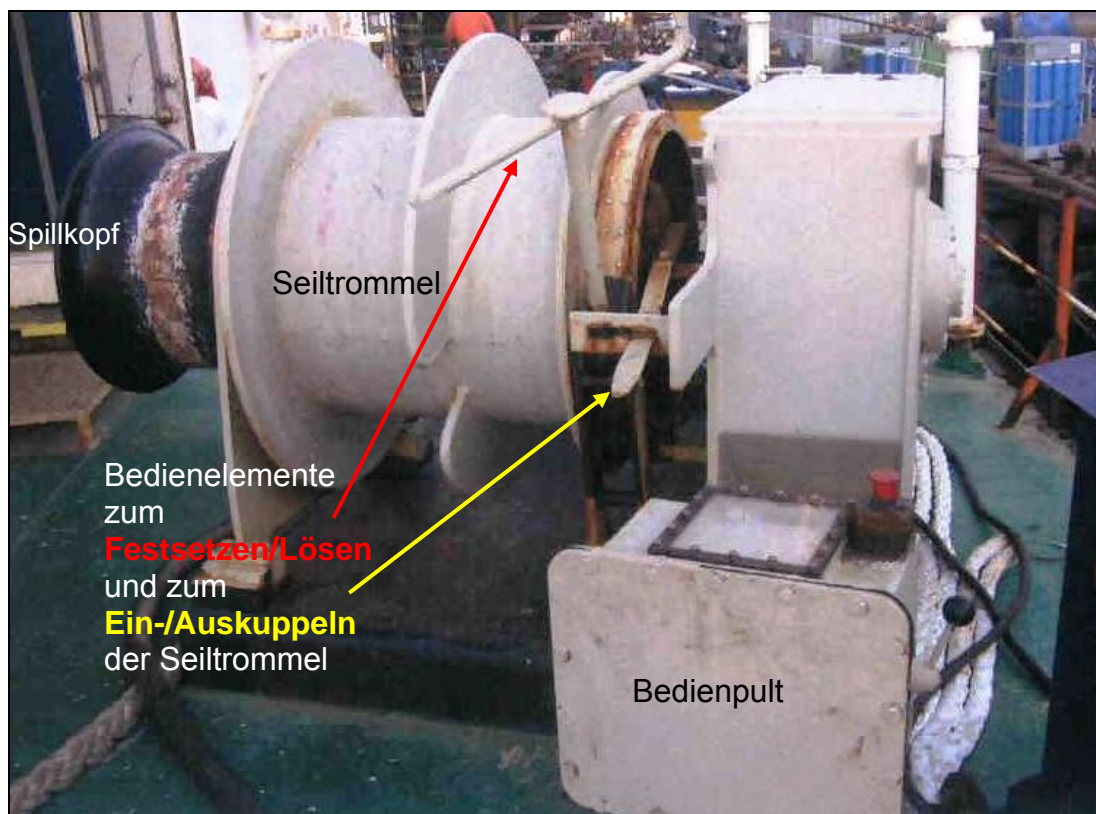
Abbildung 8: Winde

Die Winde an Bord der WATERWAY arbeiten mit einem geschlossenen ölgeschmierten Reduktionsgetriebe, das von einem hydraulischen Motor angetrieben wird. Das Reduktionsgetriebe treibt eine Seiltrommel an, die aus- und eingekuppelt sowie mittels einer mechanisch zu bedienenden Bandbremse festgesetzt werden kann. Auf der Antriebswelle befindet sich außerdem ein permanent mitdrehender Spillkopf. Die Winde verfügt über eine hydraulische federbelastete Lamellenbremse, die auf die Antriebswelle des hydraulischen Motors wirkt.

Aus den Messungen ergibt sich, dass die **Nachlaufzeit der Winde** nach dem Loslassen des Bedienhebels konstant **ca. 3,5 Sekunden** beträgt und die Winde in dieser Zeit einen Drehwinkel von 210 Grad zurücklegt. Die gemessenen Werte stehen entgegen ersten Vermutungen nicht in einem Zusammenhang mit der Anzahl der im Betrieb befindlichen Winde.

Eine Nachlaufzeit von 3,5 Sekunden ist sehr lang. Gesetzliche oder klassenseitige Vorgaben zu Reaktionszeiten sind dem Ingenieurbüro nicht bekannt. Der Windenhersteller verfügt auch intern nicht über entsprechende Vorgaben.

Das Ingenieurbüro kommt zu dem Schluss, dass die Verzögerung (Nachlaufzeit) des Systems an Bord des Baggers WATERWAY durch eine elektronische Einstellung (wahrscheinlich auf der Leiterplatte der Steuerungselektronik) zu erklären ist. Warum hierbei ein Wert von 3,5 Sekunden angesetzt wurde, konnte nicht in Erfahrung gebracht werden. Eine Veränderung des Verzögerungswertes auf etwa 2 Sekunden sollte dem Windenhersteller oder einem autorisierten Servicebetrieb ohne größeren technischen Aufwand möglich sein.

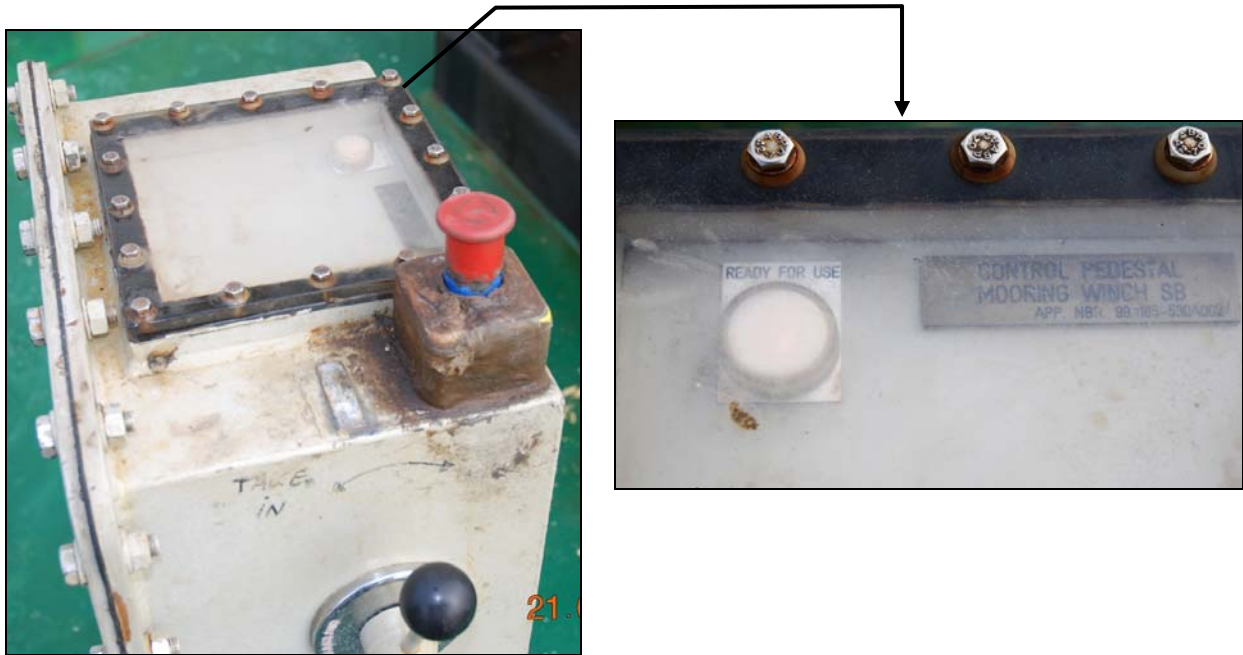
**Abbildung 9: Bedienpult (Nahaufnahme)**

Die Winde wird mittels eines Bedienpults gesteuert, an dem seitlich ein schwenkbarer, federbelasteter Bedienhebel montiert ist, der sich - bezogen auf seine senkrechte Ausgangsstellung - in Schiffslängsrichtung um ca. 60 Grad vor- und zurückbewegen lässt. Auf der Oberseite des Bedienpults befinden sich ein roter Notstoppschalter und ein Sichtfenster mit einer Betriebsbereitschaftsanzeige (vgl. unten **Abb. 9**)

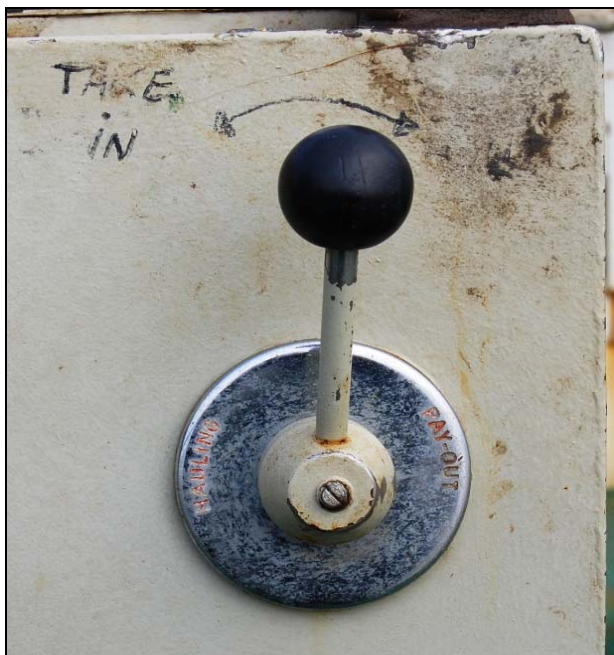
Abbildung 11: „Beschriftung“ Bedienhebel

Die per Hand auf dem Bedienpult der Winde angebrachte aber nur noch partiell lesbare „Beschriftung“ belegt, dass es auch bereits vor dem Unfall offenbar Unklarheiten über die mit der jeweiligen Hebelstellung korrespondierende Dreh-/Zugrichtung der Winde gegeben hat (vgl. **Abb. 11**).

„TAKE IN“ sollte zum Ausdruck bringen, dass das Stellen des Hebels in die entsprechende Richtung ein Hieven der Achterleine bewirkt. Auch die herstellerseitig eingepprägten und rot eingefärbten englischsprachigen Hinweise „HAULING“ und „PAY-OUT“ für Hieven bzw. Fieren beziehen sich lediglich auf das Handling einer Achterleine, berücksichtigen also nicht, dass sich beim Hieven/Fieren einer Spring (also einer in Richtung Vorschiff verlaufenden Leine) mittels Spillkopf die jeweils notwendige Drehrichtung der Winde und die damit zu wählende Schwenkrichtung des Bedienhebels ggf. umkehren.

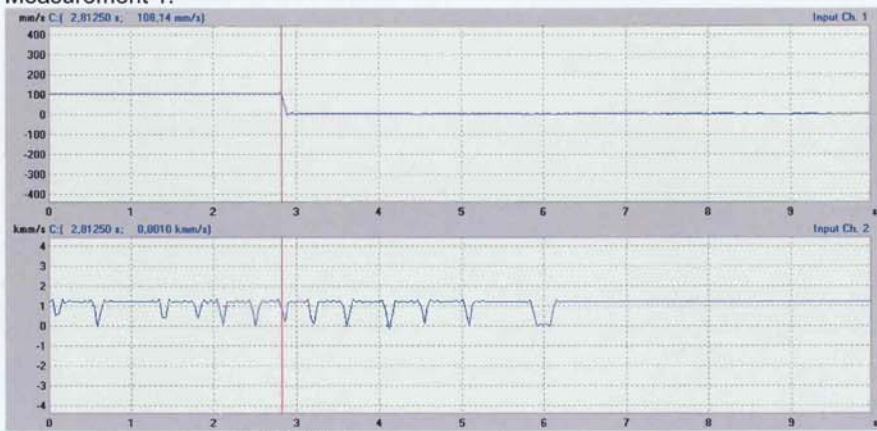
Measurement 1:

Approximate duration: 3.5 seconds.  
 Approximate distance: 1.5 meters

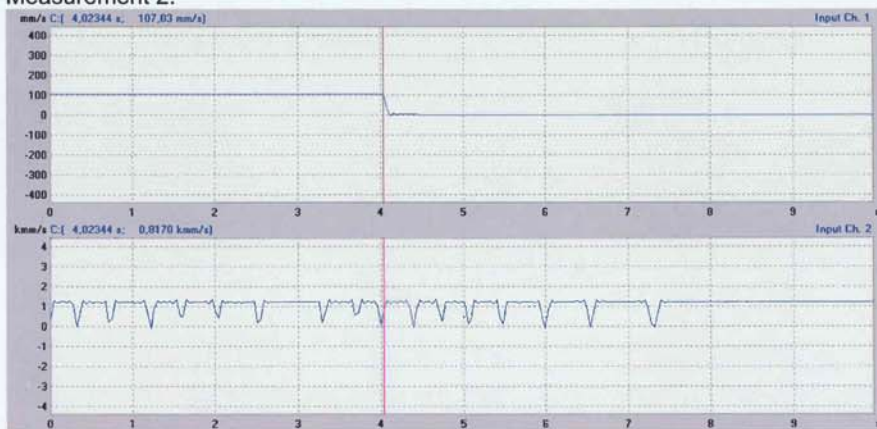
Measurement 2:

Approximate duration: 3.5 seconds  
 Approximate distance: 1.5 meters

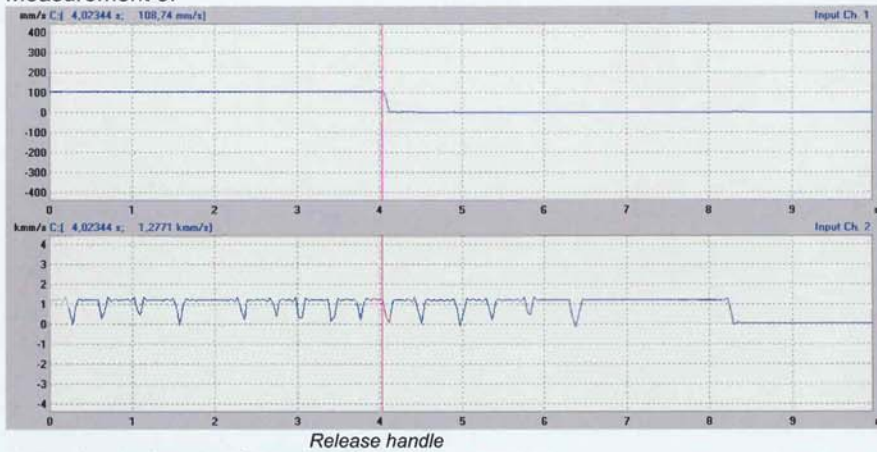
Measurement 3:

Approximate duration: 3.5 seconds  
Approximate distance: 1.5 meters

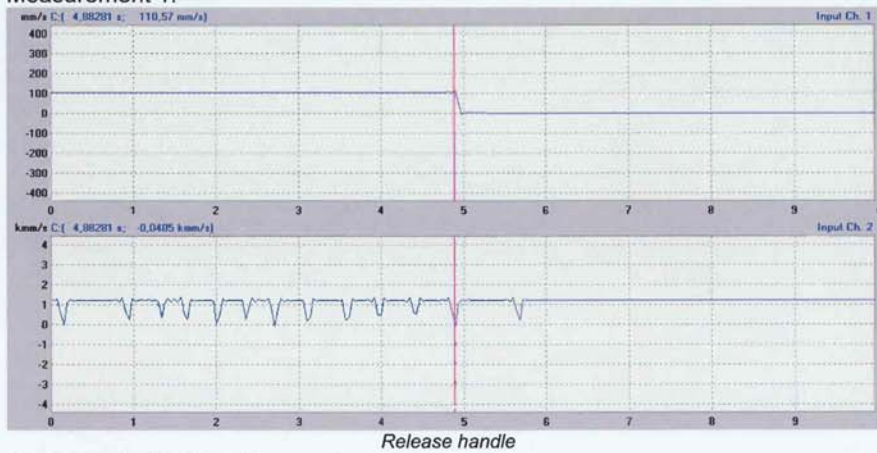
Measurement 1:

Approximate duration: 1 second  
Approximate distance: 0.5 meters

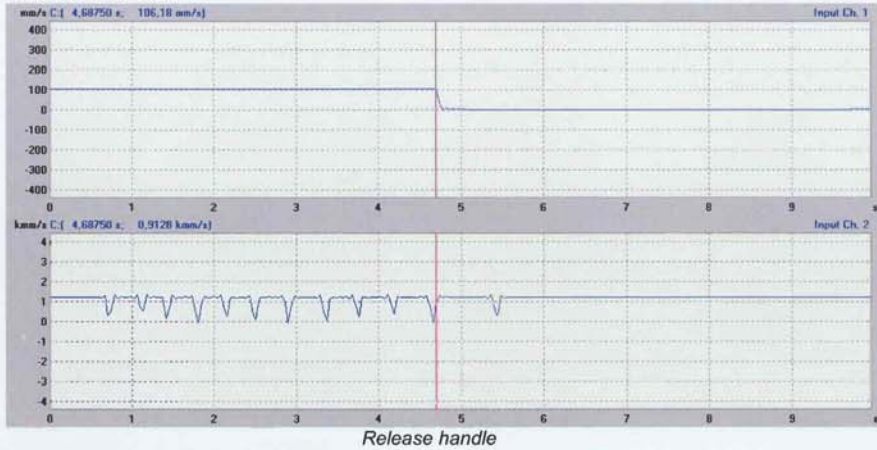
Measurement 2:

Approximate duration: 1 second  
Approximate distance: 0.5 meters

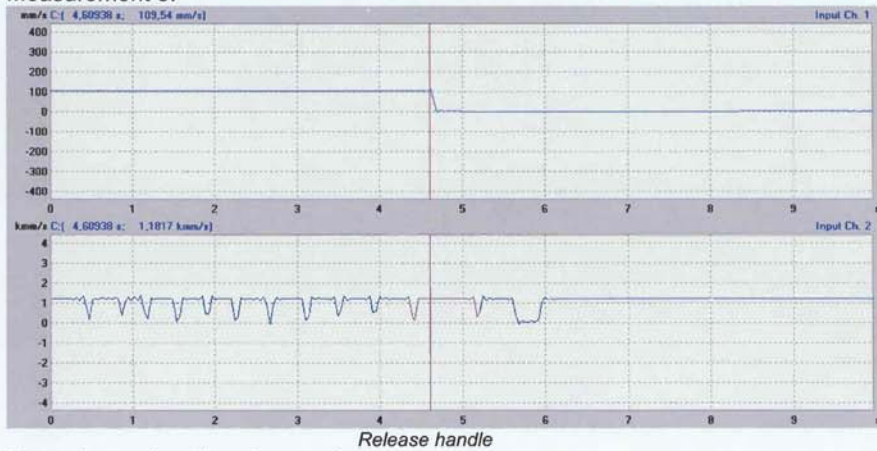
Measurement 3:

Approximate duration: 1 second  
Approximate distance: 0.5 meters

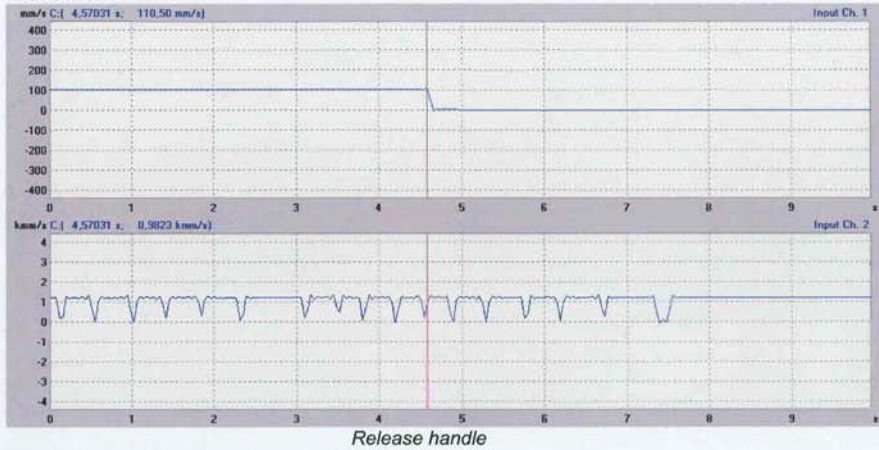
Measurement 1:

Approximate duration: 3.5 seconds  
Approximate distance: 1.5 meters

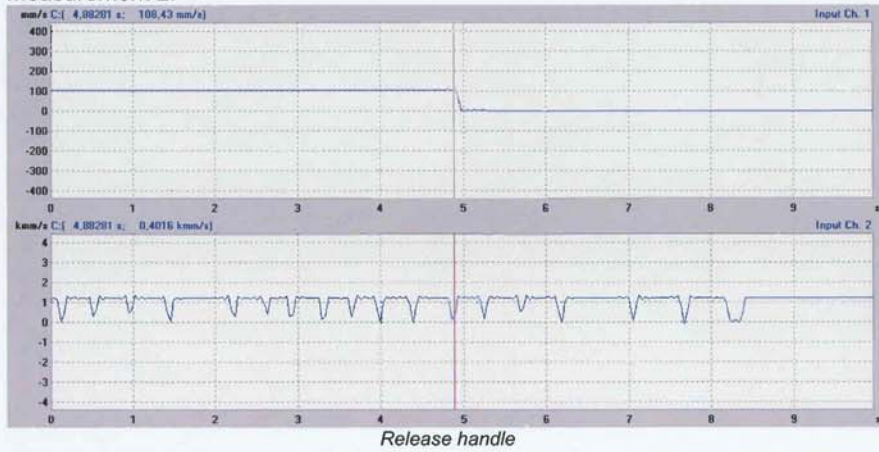
Measurement 2:

Approximate duration: 3.5 seconds  
Approximate distance: 1.5 meters

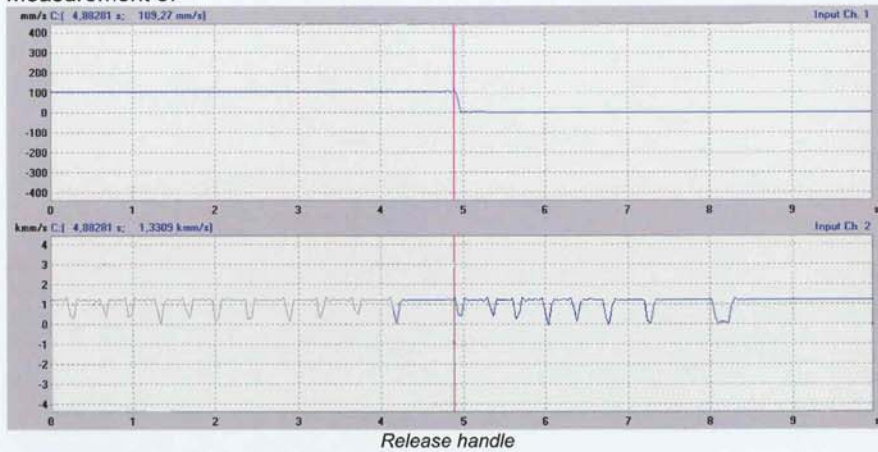
**Measurement 3:**

Approximate duration: 3.5 seconds  
 Approximate distance: 1.5 meters

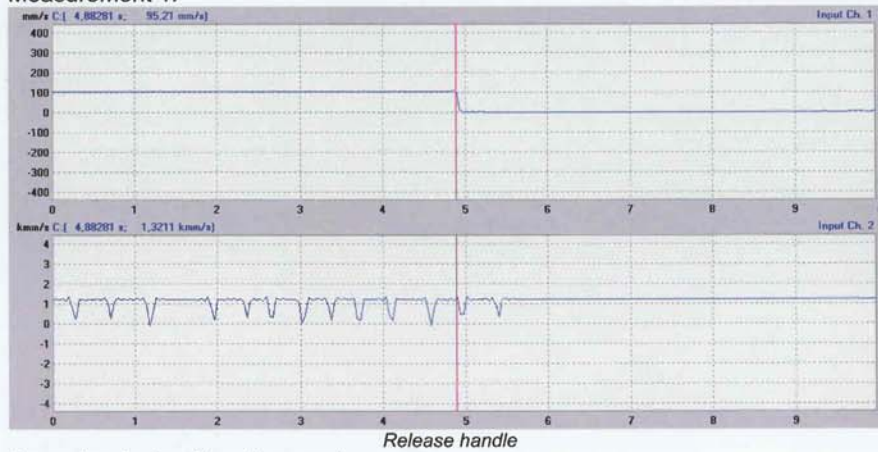
**Measurement 1:**

Approximate duration: 1 second  
 Approximate distance: 0.5 meters
