**Bundesstelle für Seeunfalluntersuchung**  
**Federal Bureau of Maritime Casualty Investigation**  
Bundesoberbehörde im Geschäftsbereich des Bundesministeriums  
für Verkehr, Bau und Stadtentwicklung

Untersuchungsbericht 415/10

**Sehr schwerer Seeunfall**

**Tödlicher Personenunfall  
an Bord des MS THULE  
in Naantali/Finnland  
am 22. September 2010**

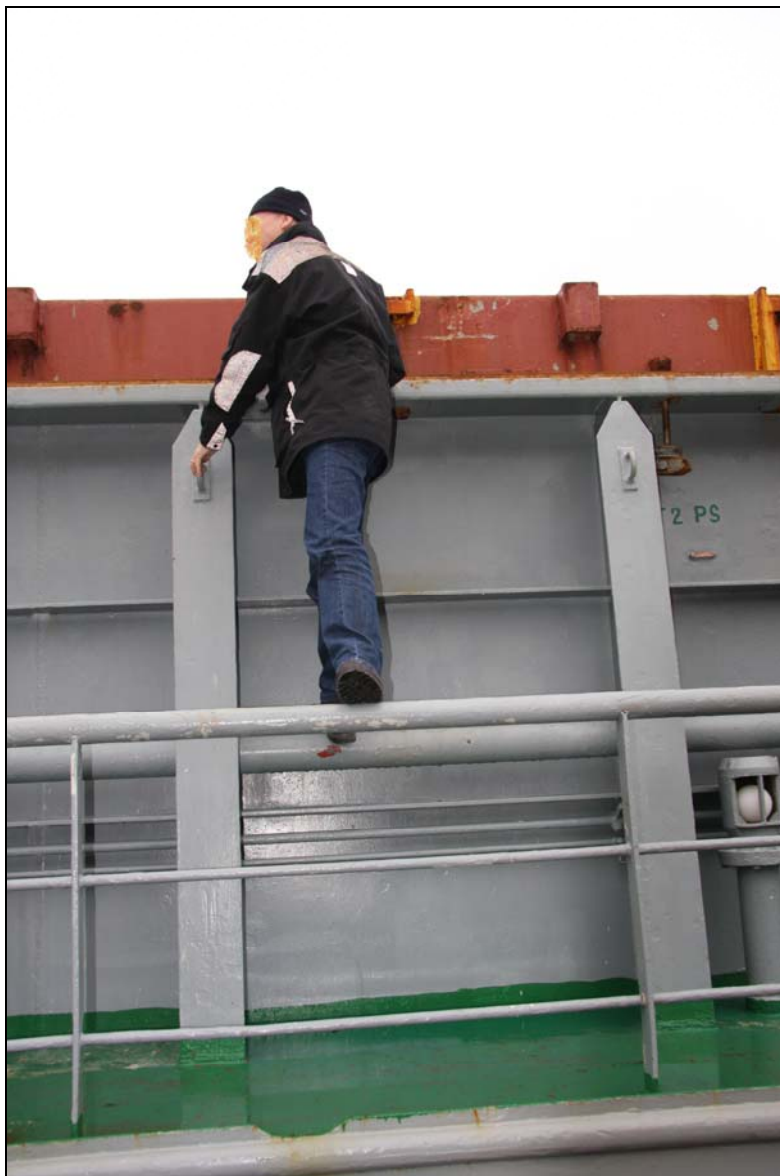
Abbildung 1: Unfallstelle

Am 22. September 2010 um 10:30<sup>1</sup> Uhr wurde eine Fachkraft Deck auf MS THULE beim Versetzen der Lukendeckel im Hafen Naantali/Finnland mit schweren Kopfverletzungen leblos auf dem Bb.-Betriebsgang vorgefunden, nachdem sie vom Lukensüll abstürzte. Der Verunfallte starb noch vor Ort.

Den Verletzungen zufolge stürzte der Verunfallte vom Lukensüll ab, prallte mit dem Hinterkopf gegen die Reling und fiel auf den Bb.-Betriebsgang. Die Verletzungen waren durch die stumpfe Gewalteinwirkung tödlich. Es ist anzunehmen, dass ein Pontondeckel der Luke verschifft werden sollte. Die Lukendeckel müssen mit einem Gantry-Kran lotrecht angehoben werden. Dabei darf die Schlagseite nicht größer als 3°-5° sein und die Gattlage darf 1,80 m (1,5° Trimm) nicht überschreiten, damit die vier Arretierungen des Krans greifen können. Mit diesem System sollen 148 baugleiche Schiffe ausgerüstet sein.

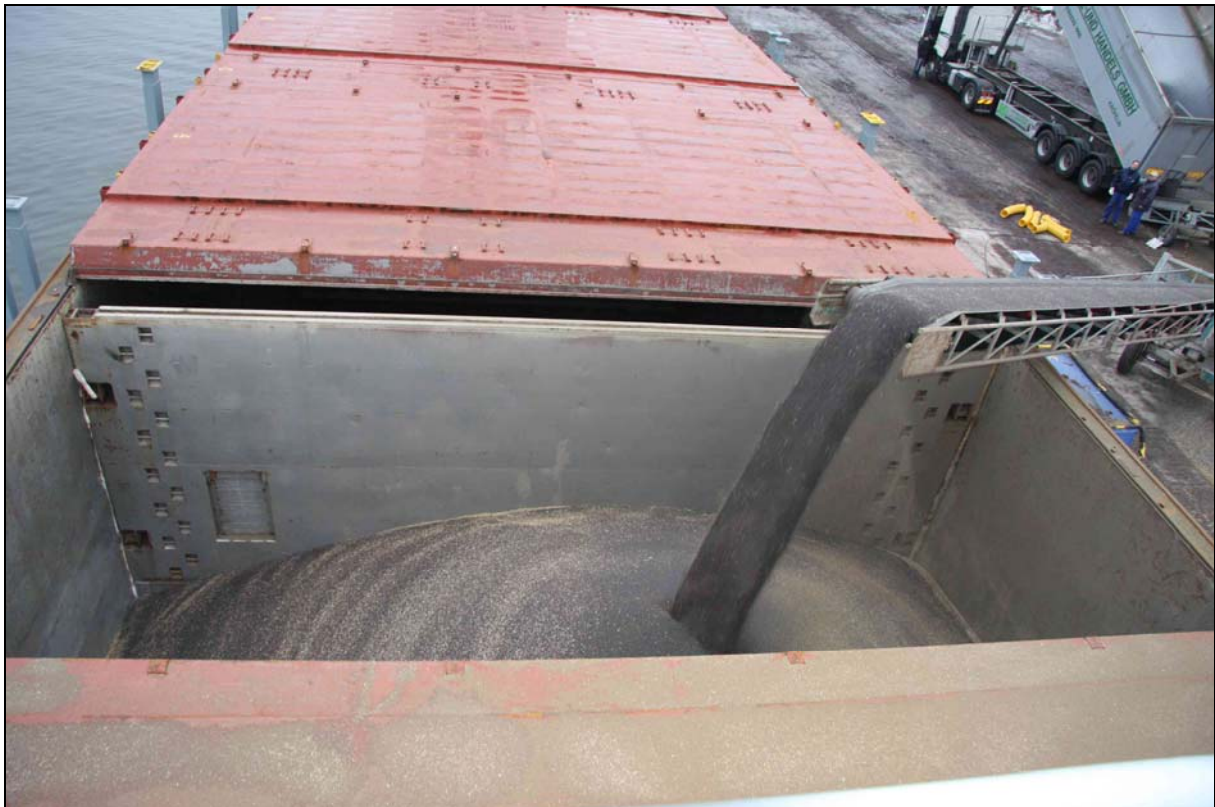
Abbildung 5: Perspektive Kran-Podest-Laderaum

Der Hersteller Coops & Nieborg B.V. beschreibt in seinen Veröffentlichungen keine detaillierten Verfahren, z.B. wie der Kranfahrer und die Einweiser zu positionieren sind, damit die Lukendeckel sicher angeschlagen werden können. Dabei ist zu bedenken, dass es keinen direkten Sichtkontakt zwischen dem Bedienungspersonal gibt. Auch technische Hilfsmittel werden nicht beschrieben. Für die Handhabung an Bord wären z.B. Handsprechfunkgeräte sinnvoll, damit Kranführer und Einweiser auch ohne Sichtkontakt kommunizieren können. Auch eine Videoüberwachung zum genauen Positionieren des Kranes wäre denkbar. Der Hersteller verweist hier auf die Verantwortlichkeit des Unternehmers und seine zu veranlassenden Maßnahmen an Bord.

Der Bauwerft Bodewes Scheepwerf Volharding Foxhol BV wird empfohlen im Design des Luken-und Kransystems vom Typ Coops & Nieborg mehr Leitern am Süll vorzusehen und beim Positionieren des Gantry-Kranes auch eine Videoüberwachung zu erwägen, damit der Kranführer die Seitengänge einsehen kann.

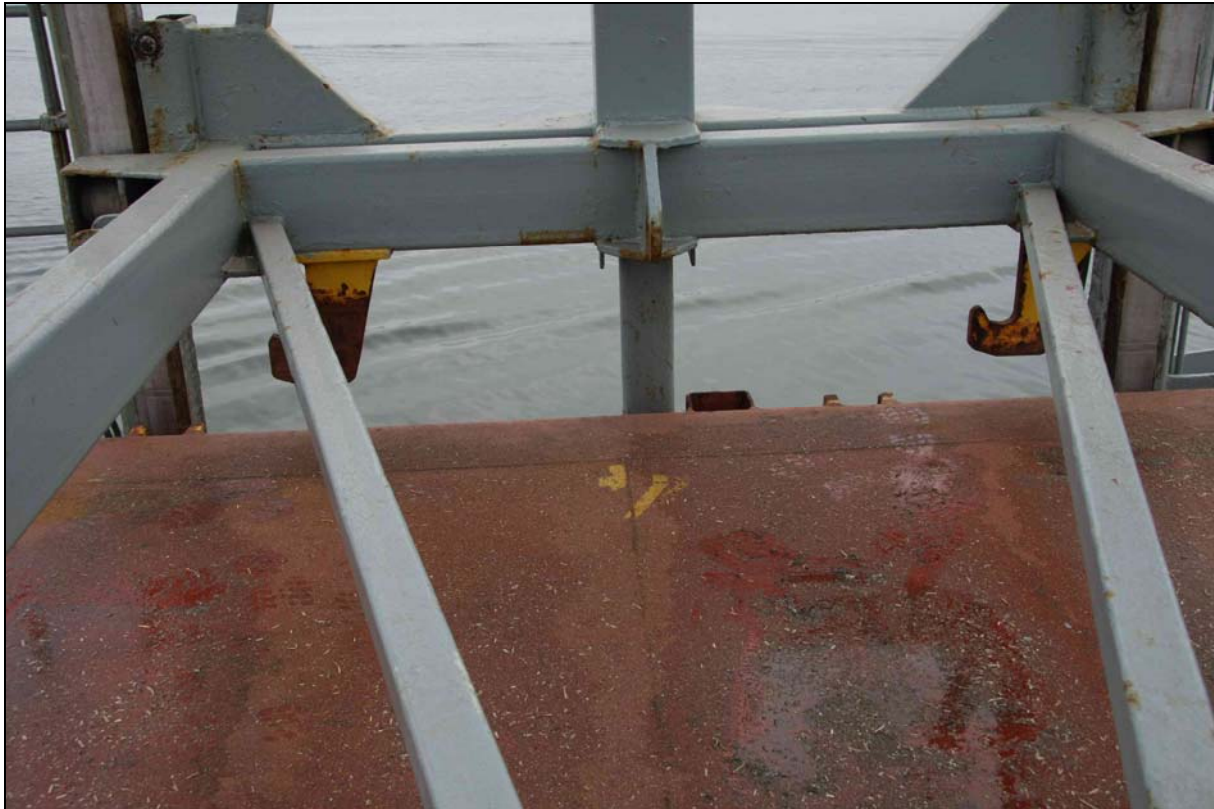
Abbildung 6: Kranhaken Stb.-Seite

Nach den Anweisungen des Herstellers (Safety instructions regarding good connections between liftinghooks and hatchcover) müssen die Kranhaken und Verbindungsstellen auf den Lukendeckeln farbig rot bzw. gelb markiert sein, damit sie leichter lotrecht zueinander zu kontrollieren sind. Insgesamt sind für die Bedienung zwei Personen vorgesehen, die eine auf dem Kran zum Bedienen der Steuerhebel und die andere an Deck zum Kontrollieren der Hebeposition. Bei Zweifel an der richtigen Arretierung aller vier Haken sollte eine weitere Person auf der anderen, nur vom Kranfahrer einsehbaren Stb.-Seite, an Deck kontrollieren. Ferner müssen die Laufschiene frei sein. Es seien mehr als 600 Krane (Stand 2003) desselben Typs installiert worden. Der Kran wurde am 20. August 2009 mit einem Gewicht von 16 t das letzte Mal getestet und die Funktionstüchtigkeit von Bureau Veritas attestiert.

Technische Hilfsmittel zum Finden der Hebeposition sind herstellerseitig nicht vorgesehen. Der Hersteller verweist auf die Verantwortung des Betreibers. Die finnische Untersuchungsbehörde (Accident Investigation Board Finland ONNETTOMUUSTUTKINTAKESKUS) hat aufgrund von mehreren Unfällen im Zusammenhang mit dem Krantyp die Sicherheitsstudie S3/2007M Hatch crane safety herausgegeben. Dabei ist die exakte Hebeposition für einen sicheren Kranbetrieb entscheidend. Bei acht Unfällen in sieben Jahren seien Krane aus der Schiene und Pontondeckel in die Luke gekippt. Dabei gab es sechs verletzte und drei tote Seeleute. Die finnische Untersuchungsbehörde hatte auf bauliche Risiken und das

Die BSU empfiehlt dem Kranhersteller Coops & Nieborg bv die Erkenntnisse der finnischen Untersuchungsbehörde ONNETTOMUUSTUTKINTAKESKUS aus der Studie „Investigation report S3/2007M, Hatch crane safety“ umzusetzen, die Verfahren beim Arbeiten mit dem Kran genauer zu beschreiben und dabei insbesondere den menschlichen Faktor zu berücksichtigen.

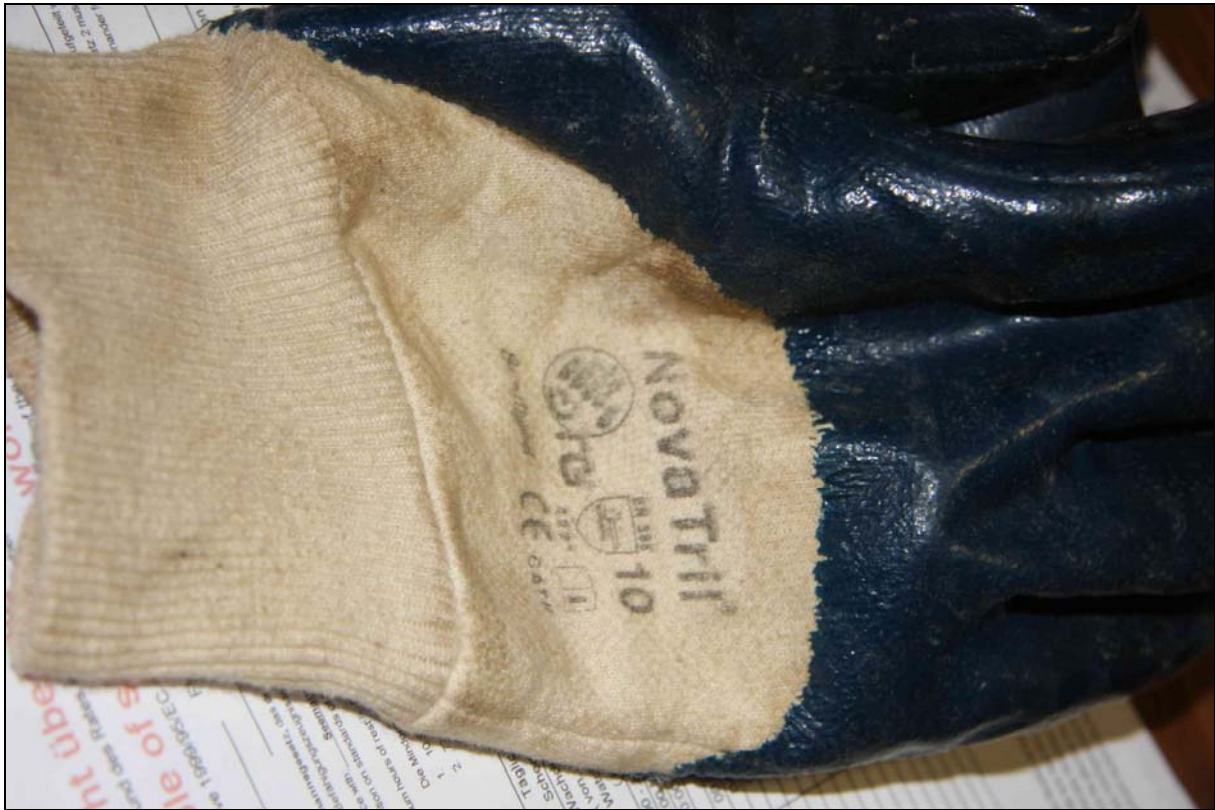
Abbildung 7: Schutzhandschuh

Im Handbuch des SMS an Bord der THULE gibt es keine speziellen Verfahrensanweisungen für den Lade- und Löschbetrieb und der Handhabung des Krans. Die Bedienungsanleitung des Herstellers war an Bord. Bei diesem Unfall befand sich eine Fachkraft Deck auf dem Kran am Fahrpult auf Stb.-Seite und die andere Fachkraft im Betriebsgang auf Bb.-Seite. Es sollte ein Pontondeckel verschifftet werden. Dafür kletterte die eine Fachkraft am Lukensüll hoch und stützte sich an der Reling ab. Es ist anzunehmen, dass sie beim Griff auf das Süll abrutschte und rückwärts an Deck fiel. Dabei streifte sie mit dem Kopf die Reling. Sie trug Handschuhe vom Typ Novatril des Herstellers „atg“ aus einem Mischgewebe. Der benutzte Handschuh der Kategorie 2, Größe 10 ist aus Nitril mit Baumwollfutter gefertigt. Er sei beständig, Fett und Öl abweisend und habe einen guten Griff unter trockenen und feuchten Bedingungen. Er ist nach der Norm CE EN388 zertifiziert und auf Verträglichkeit, Abriebs-, Schnitt-, Reiß-, und Stichfestigkeit geprüft worden. Typische Industrien für die Anwendung seien Bau- und Eisenbahnwesen, Blech-, Kunststoff- und Metallindustrie, Abfallentsorgung, Forst- und Landwirtschaft sowie Fischerei.

Weder das Handbuch noch die Bedienungsanleitung und das Video waren für einen sachgerechten und sicheren Betrieb geeignet. Aufgrund einer fehlenden Leiter an der Unfallstelle hatte sich die Fachkraft Deck entschlossen, zwischen Lukensüll und Reling soweit hochzuklettern, dass der Fortschritt der Löscharbeiten mit dem Sauger beobachtet werden konnte. Dabei kam es zum tödlich verlaufenden Absturz. Möglicherweise wurde der Unfall durch zu große und ungeeignete Arbeitsschutzhandschuhe begünstigt. Bei der Begutachtung der Handschuhe stellte die BSU fest, dass Größe 10 sehr groß ausfiel und Hände leicht aus den Handschuhen herausrutschen können. Die Außenseite der Handschuhe war ohne Antirutschbeschichtung, z.B. durch Noppen, verarbeitet. Gleichwohl waren die Handschuhe nach der Norm CE EN388 geprüft worden. Für die Passgenauigkeit und Rutschhemmung gibt es keine Standards. Die Größen fallen herstellerabhängig unterschiedlich aus. An Bord der Thule war lediglich die gängige Größe 10 vorhanden. Es gibt sehr viele für unterschiedliche Verwendungszwecke geeignete Arbeitsschutzhandschuhe auf dem Markt. Bei der Gefährdungsbeurteilung des Arbeitsplatzes muss der jeweilige Verwendungszweck berücksichtigt werden. Universelle Schutzhandschuhe für alle Tätigkeiten an Bord gibt es nicht, weil das Spektrum zu groß ist. Jedenfalls sollten die Handschuhe passgenau sein und fest sitzen, wenn kein Rutschen bzw. schnelles Herausgleiten der Hände gewünscht ist.

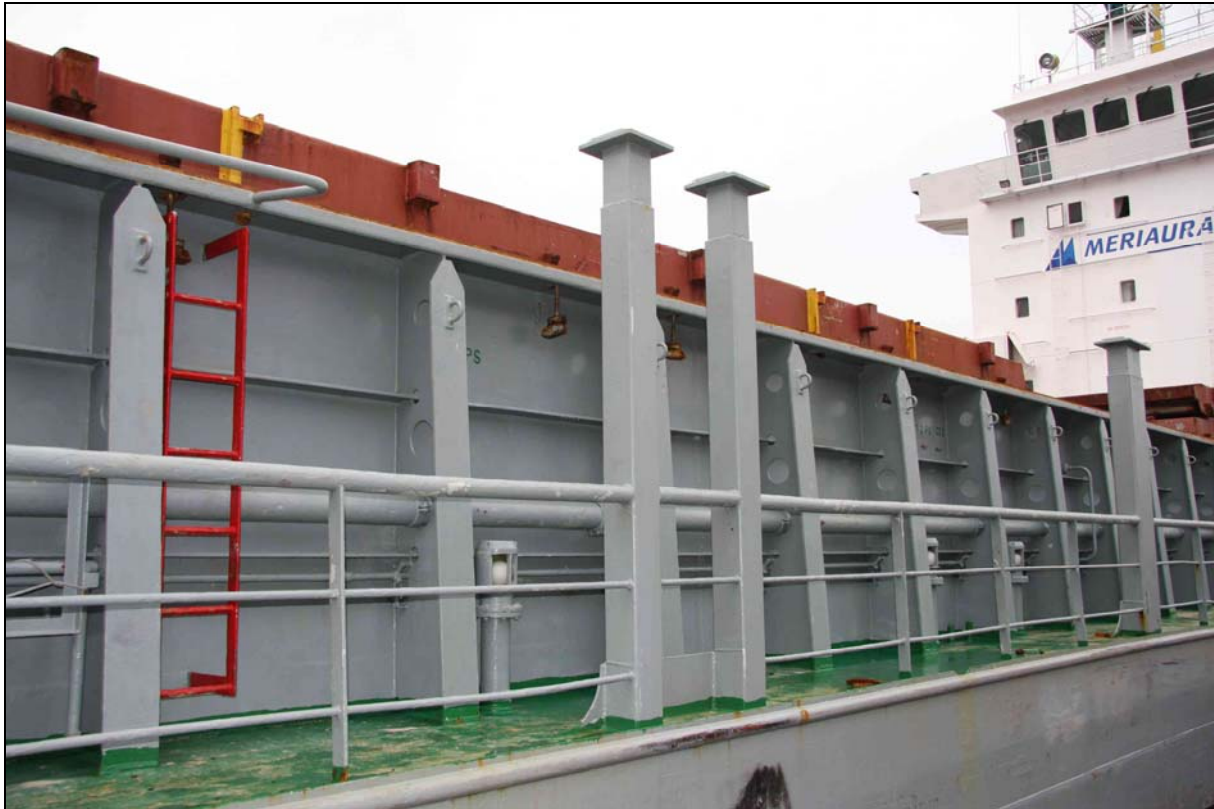
Abbildung 9: Leiter mit Handpferd

In unmittelbarer Nähe des Unfallortes war keine Leiter vorhanden. Am gesamten Lukensüll waren lediglich drei fest installierte Leitern montiert. Mit der Leiter wäre ein sicheres Begehen des Lukensülls möglich gewesen. Das Handpferd über der Leiter bietet zusätzliche Griff- und Haltemöglichkeiten. Auch der Rücken der Fachkraft Deck wäre gesichert gewesen. Zwischen Kranführer an Stb.-Seite und Einweiser auf dem Betriebsgang Bb.-Seite gibt es keinen direkten Sichtkontakt. Es bestand auch keine Funkverbindung mit Handsprechgeräten.

Der Unfall ist auf bauliche Mängel, ungeeignete Schutzausrüstung, unzureichende Dokumentation des Kranherstellers und des Sicherheitsmanagementsystems (SMS) der THULE zurückzuführen. Wären mehr Leitern am Lukensüll installiert gewesen und eine größere Auswahl von Arbeitsschutzhandschuhen an Bord vorhanden gewesen, hätte der Unfall höchstwahrscheinlich nicht stattgefunden, weil dann ein kontrolliertes Begehen mit zusätzlicher Sicherung durch das Handpferd (hier Rückenstütze am Süll) möglich gewesen wäre.

Die BSU empfiehlt dem Reeder des MS THULE in den Handbüchern des Sicherheitsmanagementsystems die Verfahrensanweisungen bezüglich der Handhabung im Lade-/Löschbetrieb beim Versetzen von Lukendeckeln mit dem Gantry-Kran genauer zu beschreiben, mehr feste Leitern am Lukensüll montieren zu lassen, die Besatzung mit mobilen Sprechfunkgeräten auszurüsten und eine Auswahl mit unterschiedlichen Größen von Arbeitsschutzhandschuhen an Bord vorzuhalten, die den Anforderungen am jeweiligen Arbeitsplatz genügen.

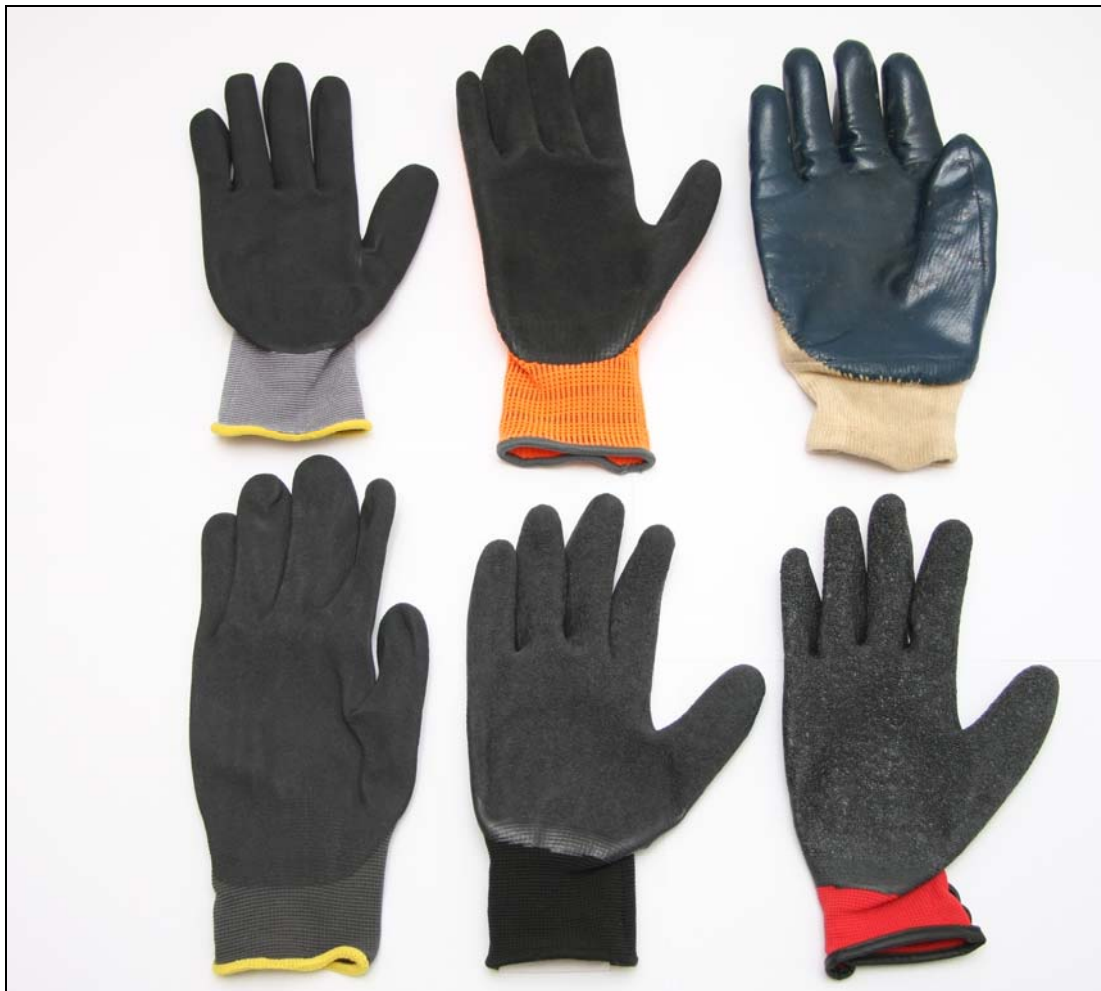
Abbildung 10: Handschuhe im Vergleich

Die BIG Arbeitsschutz GmbH, als ein Vertreter von den an Bord benutzten Nitrilhandschuhen des Herstellers ATG Lanka Private Ltd., hat der BSU freundlicherweise exemplarisch Muster von Arbeitshandschuhen zur Verfügung gestellt, die alle nach der Norm CE EN388 klassifiziert waren. Dabei waren alle Muster der Größe 10 bezüglich Rutschfestigkeit und Passgenauigkeit besser als der Nitrilhandschuh ohne Noppen. Dabei sei angemerkt, dass alle Handschuhe auf der Innenseite mit Noppen versehen waren und es auch mit Noppen besetzte Nitrilhandschuhe im Handel zu kaufen gibt. Beim tödlichen Personenunfall auf dem MS THULE ist aufgefallen, dass lediglich Größe 10 desselben Typs für den gesamten Schiffsbetrieb zur Verfügung gestellt wurde. Dieser Typ (s. Abb. 10 oben rechts) ist sehr groß ausgefallen und passte keinem BSU-Mitarbeiter. In den Prüfnormen gibt es keine Kriterien über Passformen, Größenbezeichnung, Verwendungszweck und Rutschverhalten. Nach Meinung des Vertreibers würden weitere Normen den Vertrieb von Schutzhandschuhen eher verkomplizieren. Grundsätzlich sollte jede Fachkraft seine zu tragenden Handschuhe auf ihren Zweck hin prüfen und anprobieren.
