Bundesstelle für Seeunfalluntersuchung
Federal Bureau of Maritime Casualty Investigation
Bundesoberbehörde im Geschäftsbereich des Bundesministeriums
für Verkehr, Bau und Stadtentwicklung

Untersuchungsbericht 445/10

**Brand auf dem
Ro-Ro-Fahrgastschiff
LISCO GLORIA
am 8. Oktober 2010
nordwestlich von Fehmarn**

1. Februar 2012

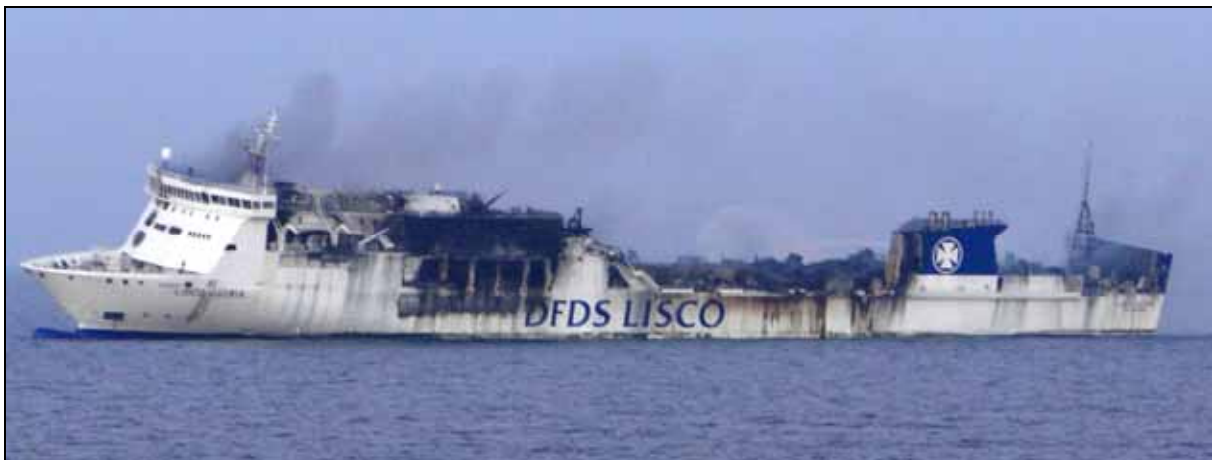
Abbildung 8: LISCO GLORIA nach dem Brand

Die LISCO GLORIA wurde durch den Unfall so schwer beschädigt (vgl. Abb. 8), dass sie zum Totalverlust (constructive total loss) erklärt wurde. Die Aufbauten sowie die Ladedecks 4 und 6 waren vollständig ausgebrannt. Darüber hinaus traten Schäden durch Löschwasser und Rauch ein, was u.a. den Maschinenraum betraf.

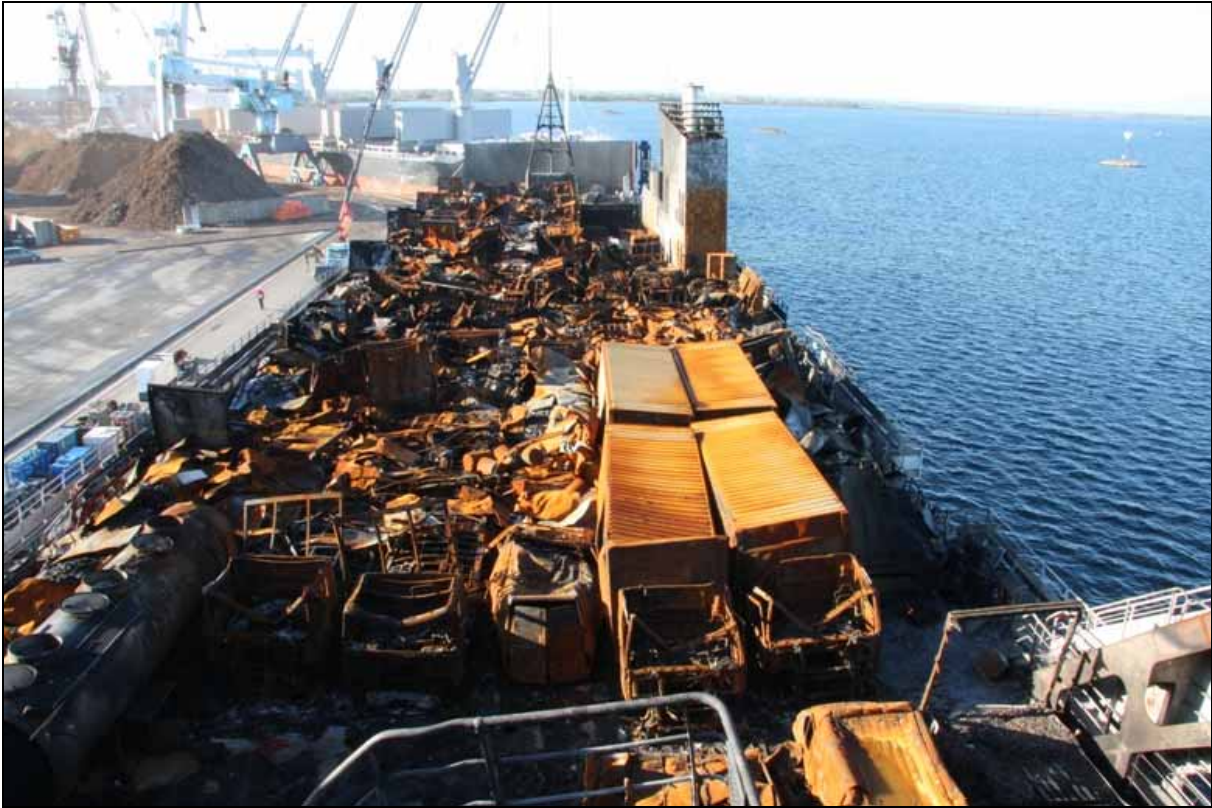
Abbildung 9: Oberdeck nach dem Brand, Blick nach achtern

Auf dem gesamten Oberdeck (Deck 6) bot sich ein Bild der Zerstörung (vgl. Abb. 9 und 29). Die Überreste der darauf gestauten Zugmaschinen, Trailer und Pkw bildeten ein unübersichtliches Gemenge aus Trümmerteilen. Eine Begehung war am ersten Besichtigungstag nur sehr eingeschränkt möglich.

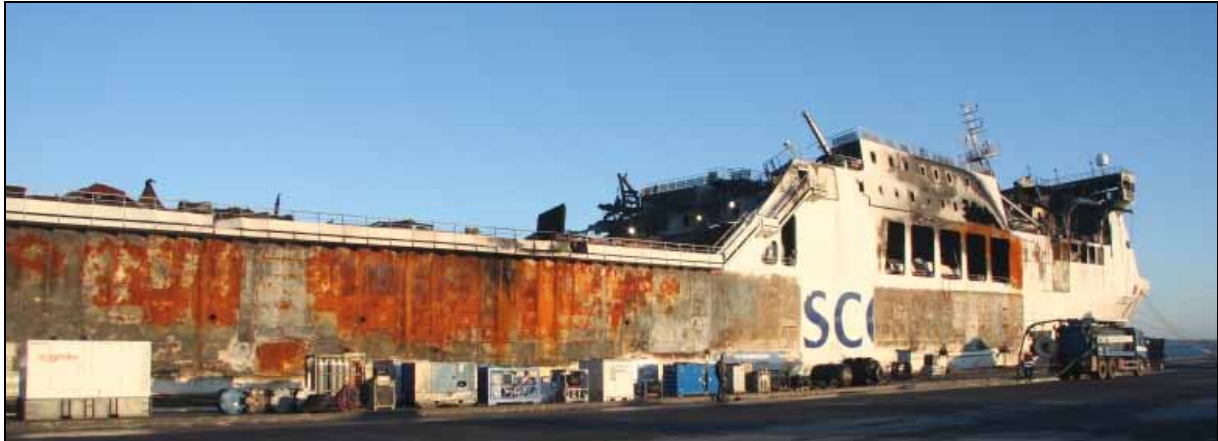
Abbildung 13: LISCO GLORIA nach dem Brand längsseits der Pier in Munkebo

Der Bordwandanstrich war großflächig verbrannt (vgl. Abb. 13).

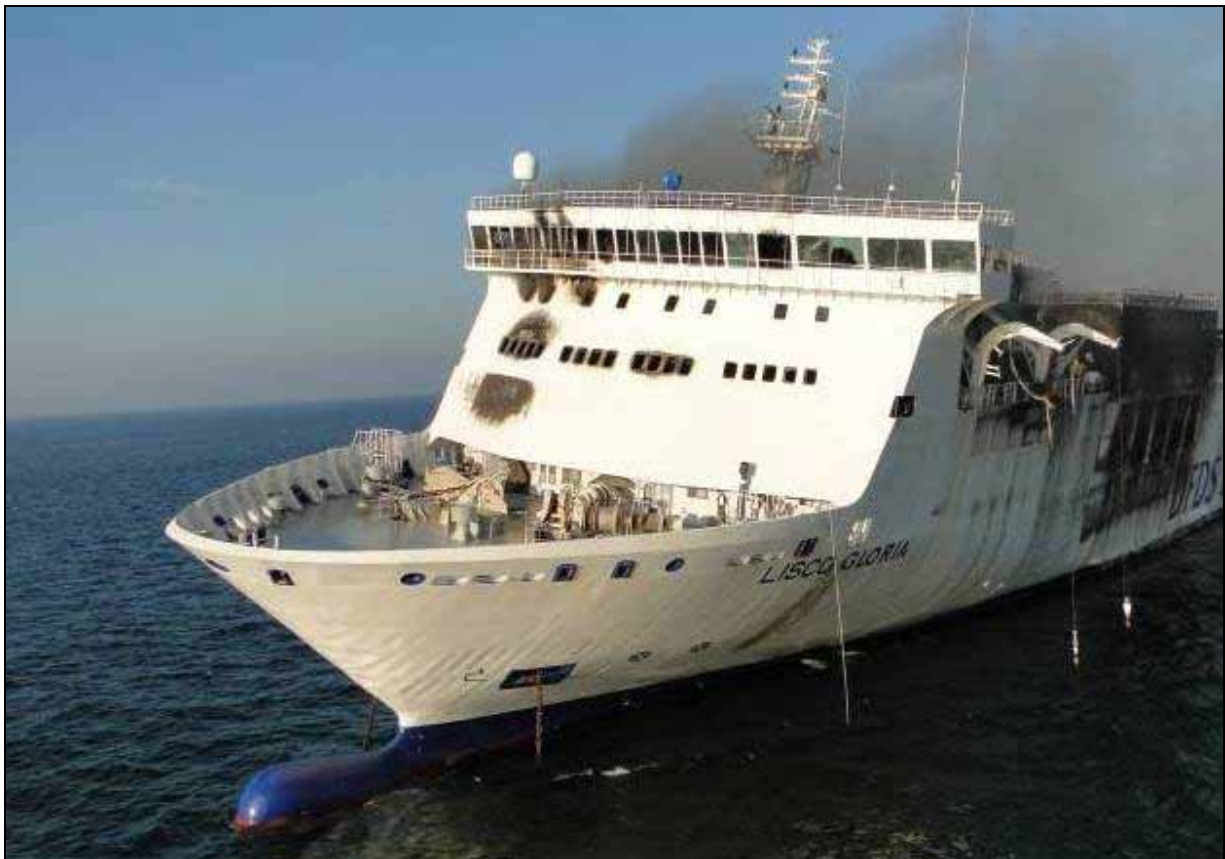
Abbildung 14: Nahezu unbeschädigtes Vorschiff der LISCO GLORIA

Der Buganstrich und das Vorschiff waren von dem Feuer hingegen kaum beeinträchtigt worden (vgl. Abb. 14).

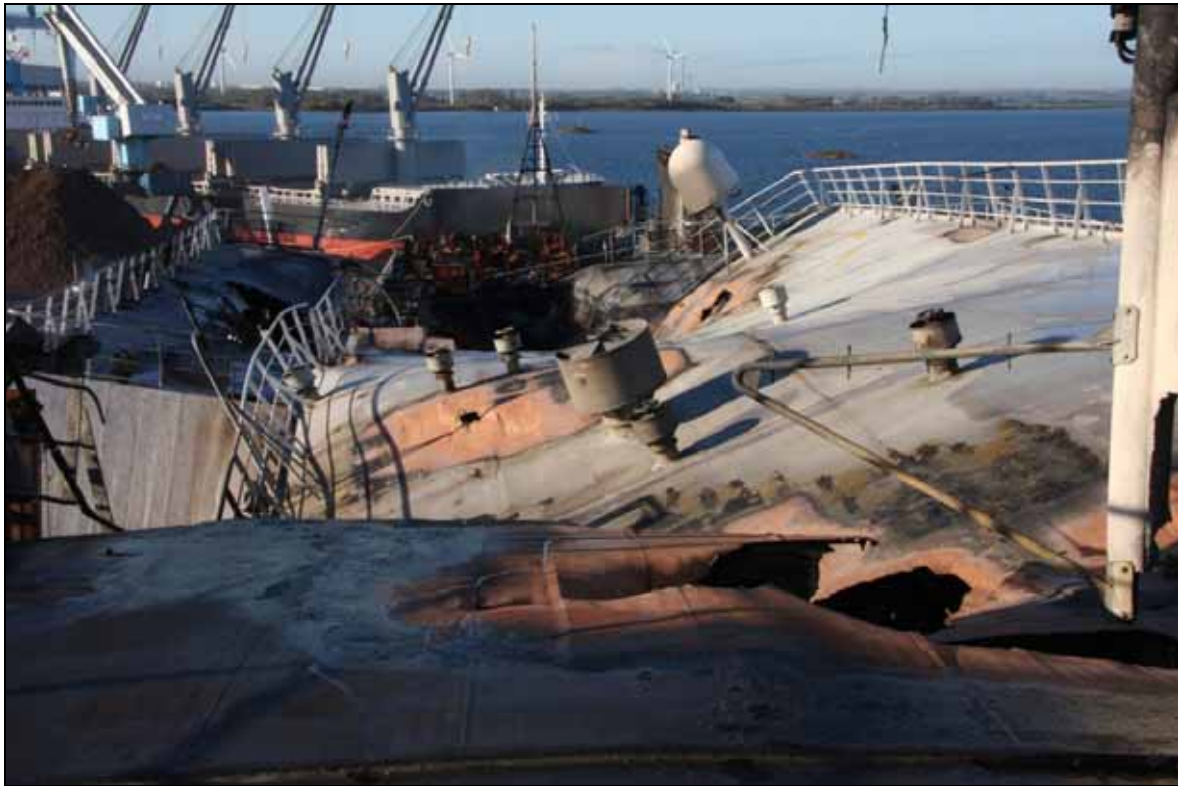
Abbildung 15: Strukturelle Beschädigung im Bereich der Aufbauten, Sicht vom Peildeck nach achtern

Ein Großteil der Aufbauten war zur Steuerbordseite hin kollabiert (vgl. Abb. 15). Die Unterkunftsdecks 7 und 8 waren vollständig zerstört worden (vgl. Abb. 16).

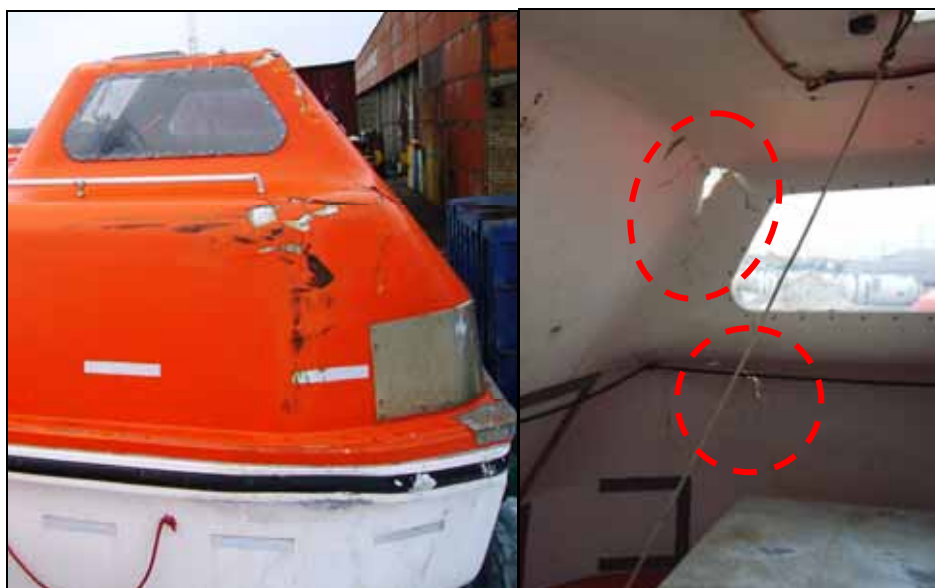
Jedes der Rettungsboote hatte eine Kapazität von 150 Personen. Beide Boote der LISCO GLORIA wurden nach dem Unfall nach Klaipeda gebracht und dort durch die litauische Untersuchungsbehörde untersucht (vgl. Abb. 27). Dabei war am Backbord-Heck von Boot 1 ein Schaden festgestellt worden (vgl. Abb. 28). Videoaufnahmen, die von Bord der NEUTSTRELITZ gemacht wurden, deuten darauf hin, dass diese Beschädigungen beim Ausbringen des Bootes an der LISCO GLORIA entstanden. Weitere Schäden oder Mängel wurden nicht festgestellt.

Abbildung 28: Heckschaden an Rettungsboot 1, Sicht von außen und von innen

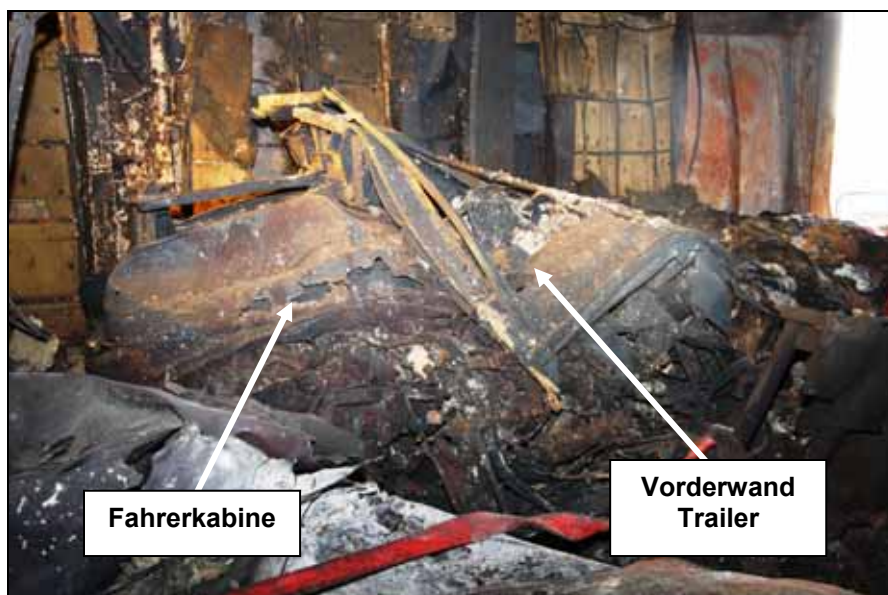
Abbildung 35: Kollabierte Lkw-Zugmaschine auf Spur 8

Die Ladung bestand aus Schlachtabfällen (Geflügelhälsen). Das Kennzeichen des Trailers war noch lesbar und stimmte mit dem durch die Kriminalpolizei Kiel bereits am 9. Oktober 2010 ermittelten Lkw-Trailer, an dem der Brandausbruch beobachtet worden war, überein. Im Gegensatz zu anderen Zugmaschinen war die Fahrerkabine des Lkw vollständig kollabiert (vgl. Abb. 35). Metallische Anteile der Karosserie waren, bedingt durch die enorme Hitzeeinwirkung, in einen spröde wirkenden Zustand übergegangen. Sie konnten durch einfache Berührung „zerkrümelt“ werden.

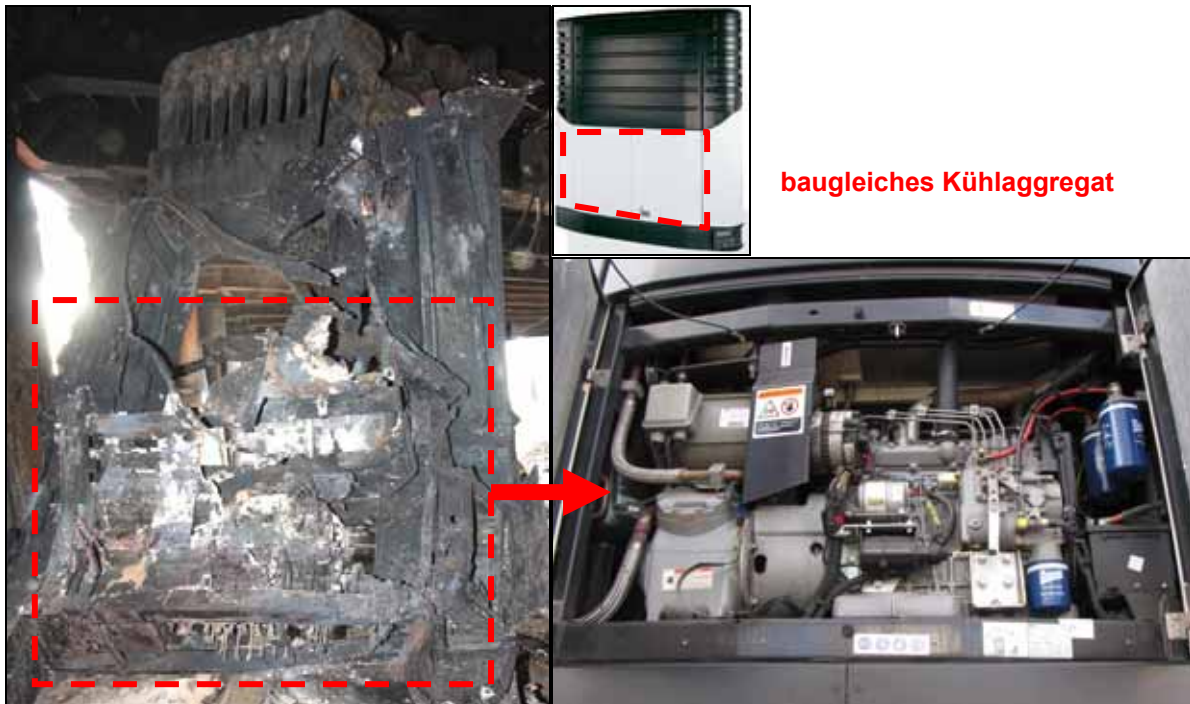
Abbildung 36: Überreste des Kühlaggregates am ersten Kühlaufleger auf Spur 8

Die Vorderwand des Trailers, an dem noch Überreste des Kühlaggregates vorhanden waren, wurde mit Hilfe eines Baggers aufgerichtet (vgl. Abb. 36).

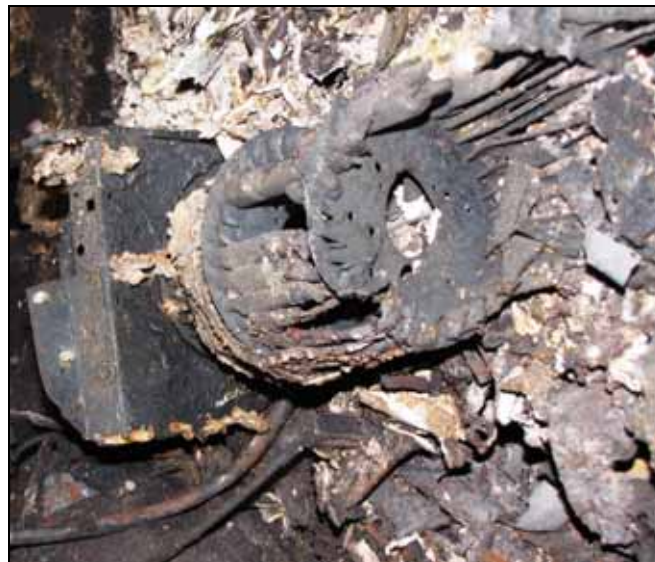
Abbildung 37: Überreste des Ventilators des Kühlaggregates

Es wurden thermisch stark beschädigte Bestandteile des Ventilators (vgl. Abb. 37) und anderer Bauteile aufgefunden.

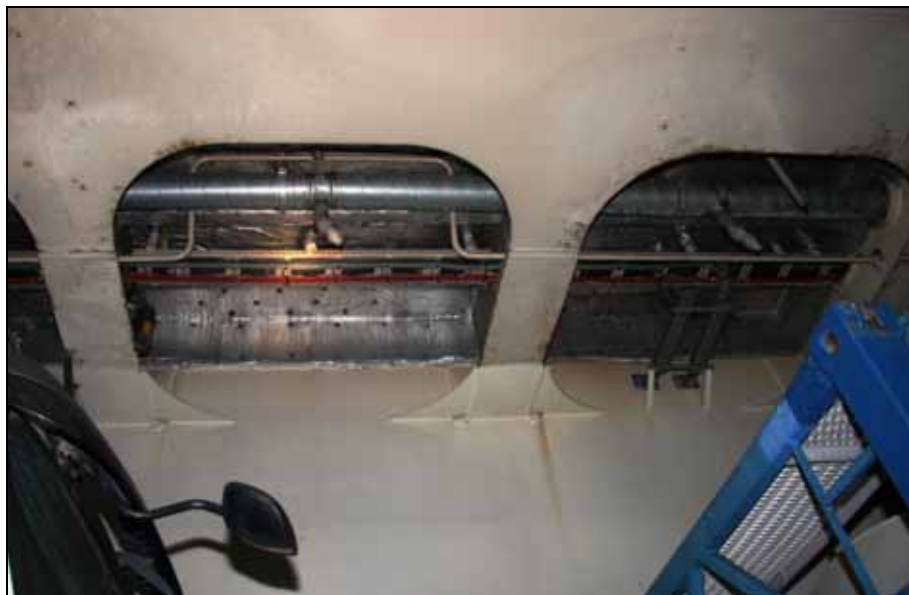
Abbildung 58: A-60 Isolierung auf Deck 2

Das Untersuchungsteam verschaffte sich während der Besichtigungen auf der LISCO GLORIA einen Eindruck von der tatsächlichen Ausführung der Brandschutzisolierung und ihrem Zustand nach dem Brand. Auf Deck 2 war kein Brandschaden eingetreten. Die Isolierung war intakt (vgl. Abb. 58).

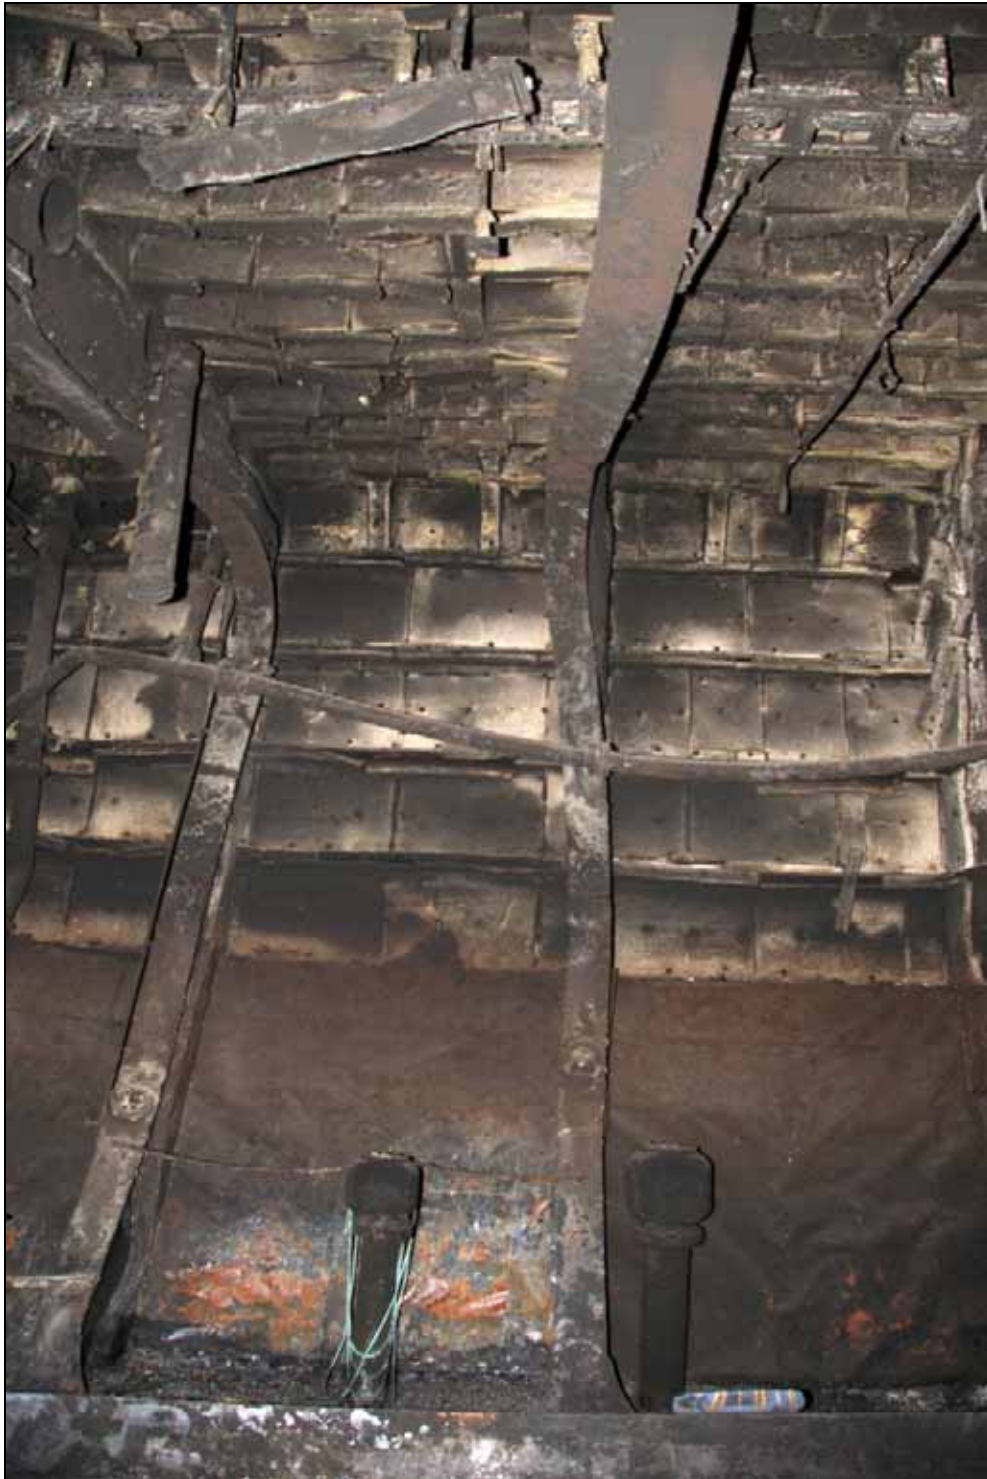
Abbildung 59: Überreste der A-60 Isolierung auf Deck 4

Auf Deck 4 und Deck 6, wo wochenlang Brände gewütet hatten, war die Isolierung größtenteils zerstört (vgl. Abb. 59 und 60). Das Untersuchungsteam begab sich deshalb auch an Bord des Schwesterschiffs der LISCO GLORIA, der DANA SIRENA, um einen Eindruck von der dort vorhandenen, vergleichbaren Isolierung (vgl. Abb. 61) zu gewinnen. Die Eigenschaften der dort vorgefundenen Isolierung wurden in dem Gutachten des LKA Kiel näher untersucht (vgl. Ziffer 3.3.2.8 des Berichts).

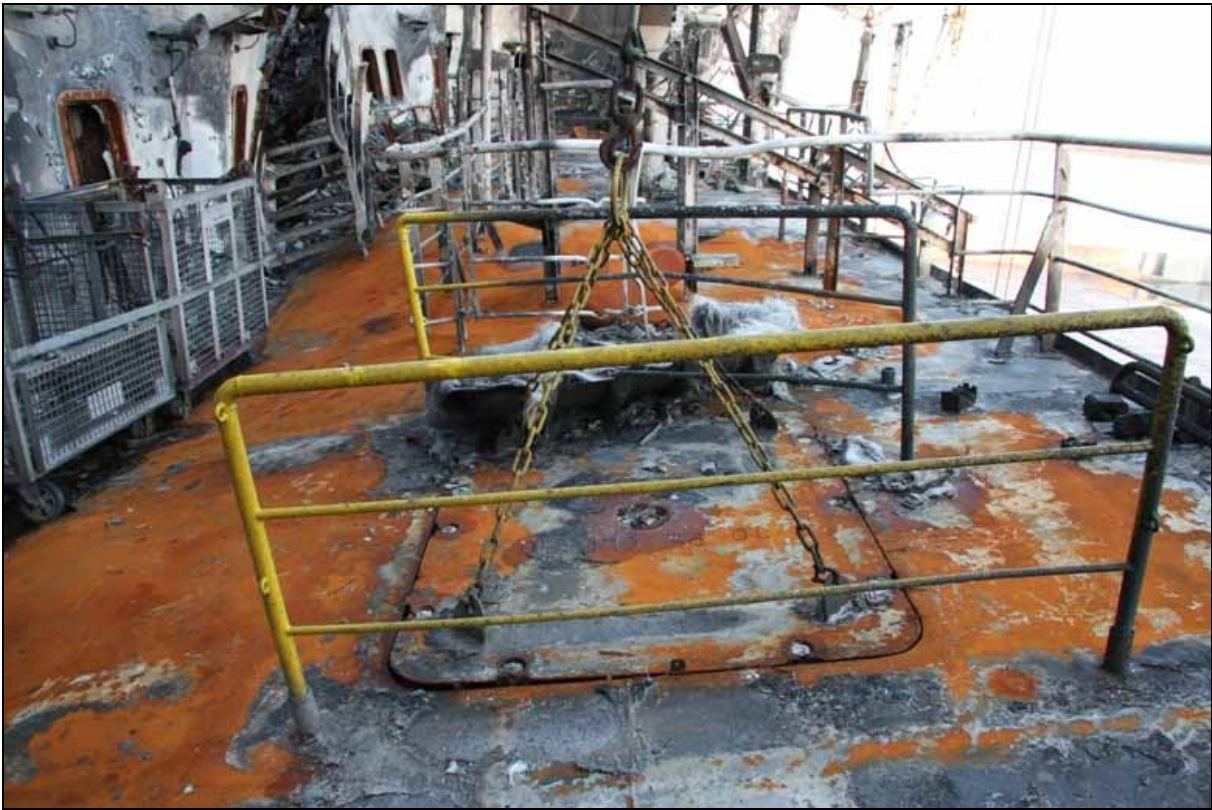
Abbildung 66: Lukenöffnung auf Deck 7 - nach dem Unfall

Direkt oberhalb der ersten Parkposition auf Spur 8 des Oberdecks, wo der Brandausbruch beobachtet wurde, befindet sich eine Ladeluke (vgl. Abb. 65, 66 und 67).

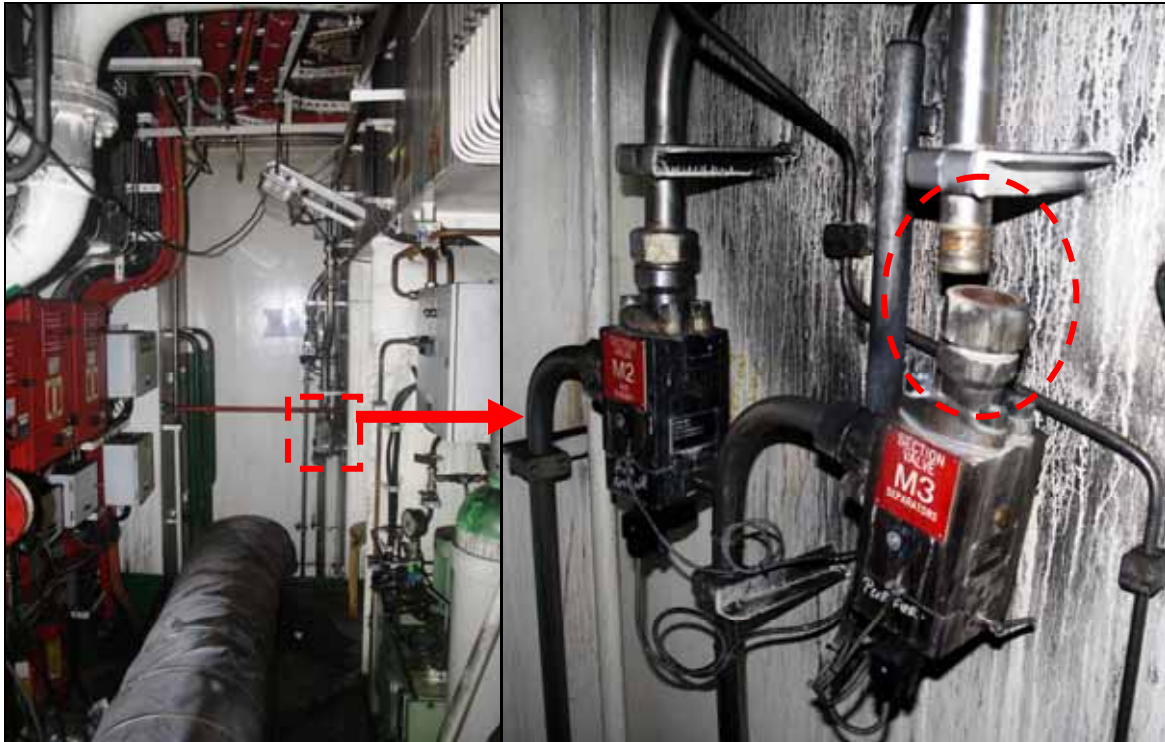
Abbildung 88: Getrennte Druckleitung des Sprinklersystems nahe des Maschinenkontrollraums

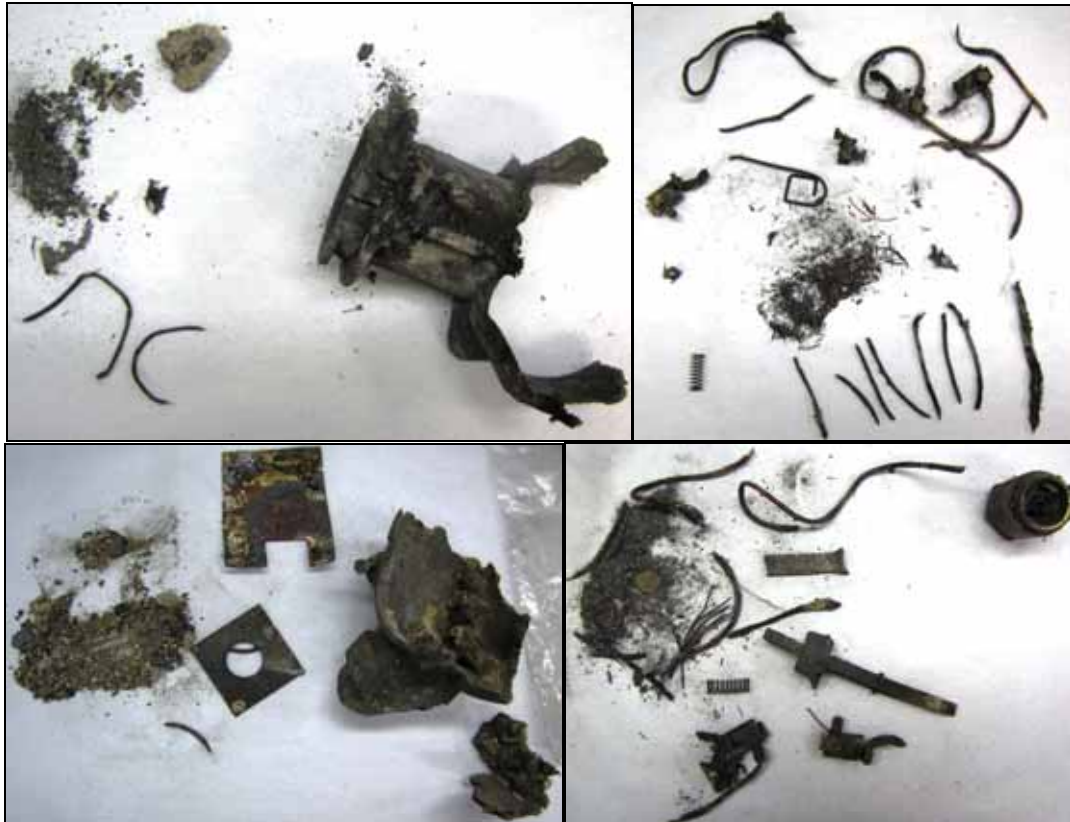
Dies sprach dafür, dass eine Isolationsschädigung der Zuleitungen zu den schaltbaren Drehstromsteckdosen im Rahmen des Brandereignisses auf dem Deck 4 erst stattgefunden hatte, nachdem die elektrische Spannung nicht mehr an diesen anlag.

Abbildung 94: Überreste von zwei schaltbaren Mehrfachsteckdosen

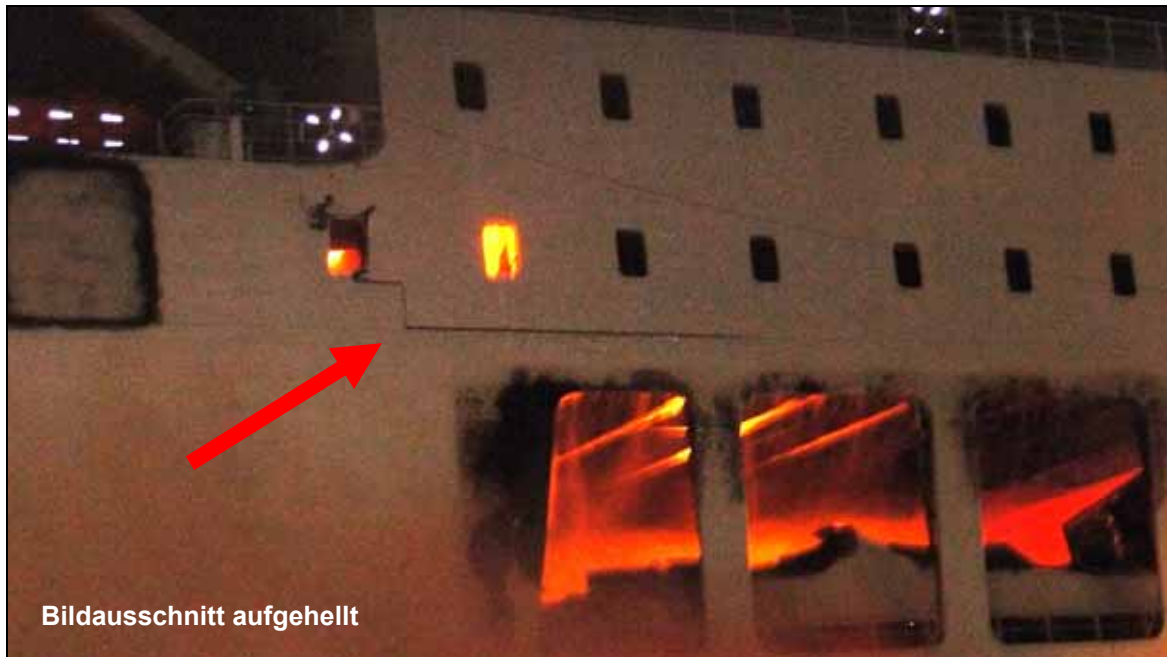
Abbildung 106: Rissbildung zwischen Deck 6 und Deck 7,
aufgenommen am 9. Oktober 2010 um 06:29 Uhr

Zwischen dem Kabinenaufbau und der Struktur darunter hat sich ein Riss gebildet (vgl. Abb. 106).

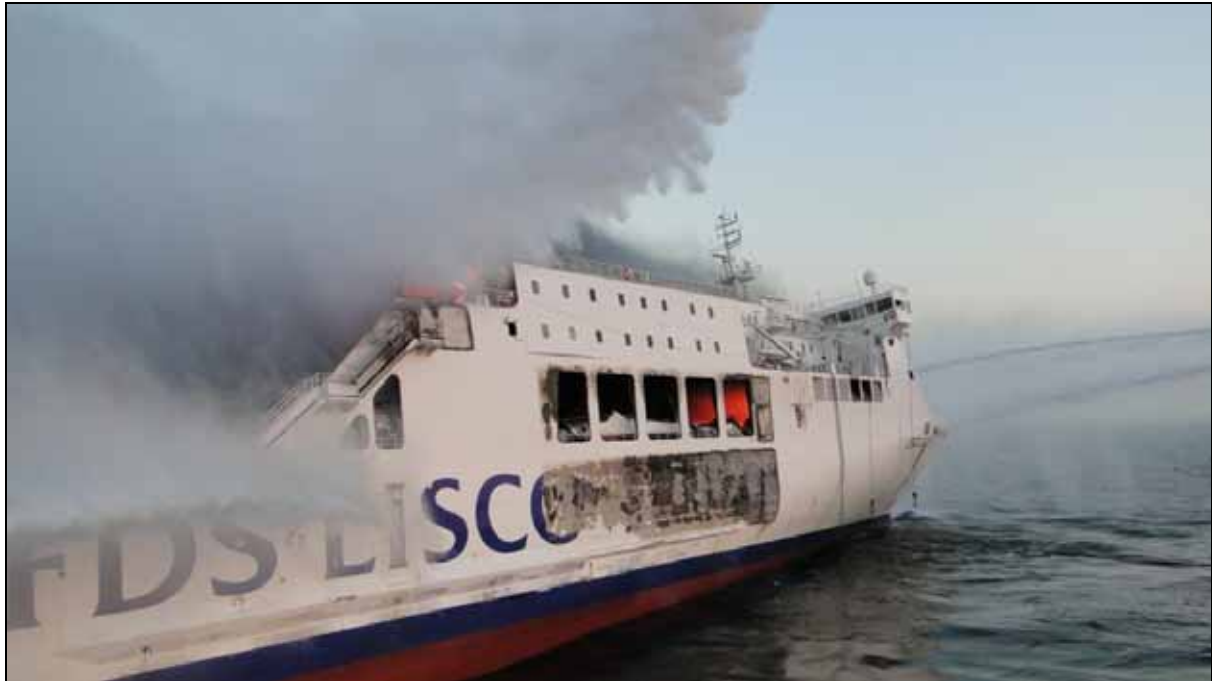
Abbildung 108: Verdampfendes Löschwasser am Morgen des 9. Oktober 2010, aufgenommen um 07:53 Uhr

Der hellgraue Rauch über dem Schiff deutet auf einen hohen Anteil verdampfenden Löschwassers hin. Deutlich zeigt sich, dass die Geschwindigkeit mit der sich der Brand auf Deck 4 entwickelte, verhältnismäßig langsam war. Dies hängt mit der Sauerstoffarmut zusammen, die dort nach der Brandübertragung eingetreten sein dürfte und die weitere Ausdehnung des Schadenfeuers - im Gegensatz zu dem Brandverlauf auf dem offenen Oberdeck - ventilationskontrolliert ablaufen ließ. In Abbildung 109 ist dunkler Rauch zu erkennen, der vornehmlich aus den oberen Decks aufsteigt. Auch weitere Aufnahmen bestätigen den Eindruck, dass der Kabinenaufbau gegen 08:40 Uhr über alle Ebenen hinweg brennt. Lediglich im Bereich der Brücke ist keine Rauchentwicklung zu erkennen.

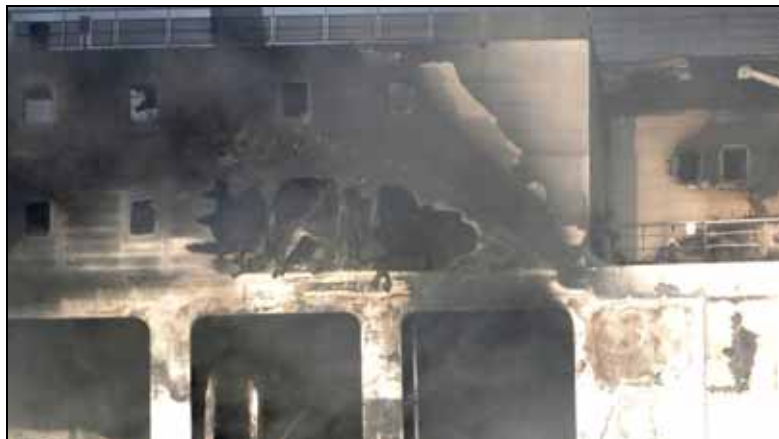
Abbildung 115: Loch in der Außenwand auf Deck 7, aufgenommen am 9. Oktober 2010 um 14:56 Uhr

In Abbildung 115 ist das Loch in der Außenwand des Kabinenaufbaus oberhalb des ersten Ventilationsfensters an Steuerbord gut zu erkennen. Der Schaden wurde wahrscheinlich durch die aus den großen Fenstern auf Deck 6 schlagenden Flammen verursacht.

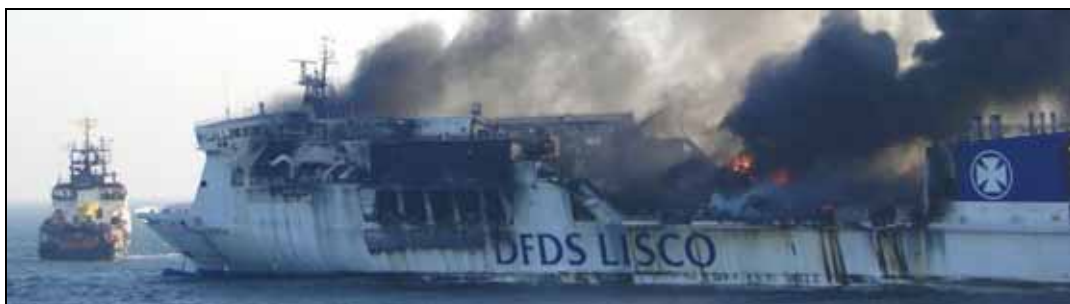
Abbildung 116: Brand auf dem Wetterdeck und teilweise kollabierte Aufbauten,
aufgenommen am 9. Oktober 2010 um 16:45 Uhr

In Abbildung 116 ist zu erkennen, dass sich die Hauptintensität des Brandgeschehens wieder auf den offenen Bereich des Oberdecks verlagert. Im Bereich des Kabinenaufbaus klingt das Schadenfeuer hingegen ab. Möglicherweise ist dort die Hauptmenge brennbaren Materials verbraucht. Zumindest der hintere Teil der Kabinenaufbauten ist als Folge der lang anhaltenden Hitzeeinwirkung zu diesem Zeitpunkt eingesunken.
