Bundesstelle für Seeunfalluntersuchung
Federal Bureau of Maritime Casualty Investigation
Bundesoberbehörde im Geschäftsbereich des Bundesministeriums
für Verkehr, Bau und Stadtentwicklung

Summarischer
Untersuchungsbericht 450/11

Schwerer Seeunfall

**Grundberührung
des Containerschiffs FIDUCIA
vor Cebu / Philippinen
am 16. September 2011**

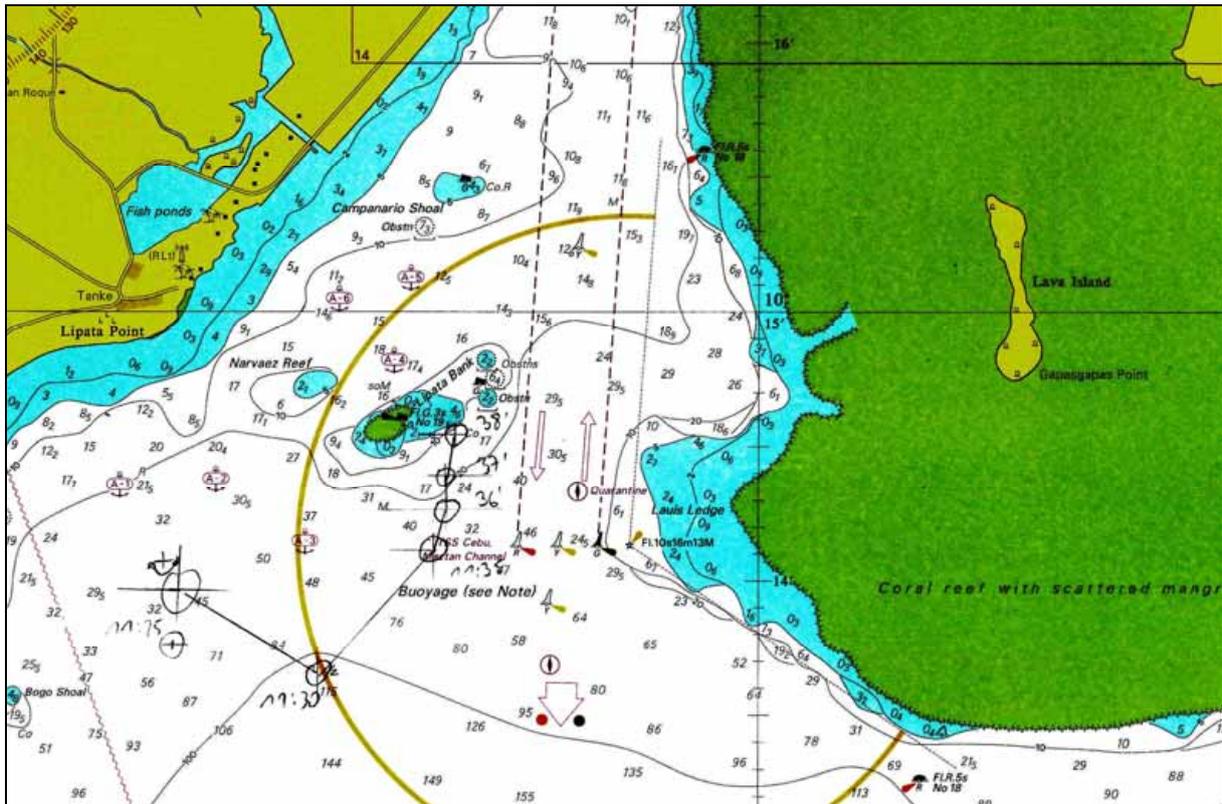
Abbildung 3: Seekarte mit detailliertem Fahrtverlauf, eingezeichnet durch BSU

Der 3. Nautische Offizier navigierte und zeichnete die aktuellen Positionen in die Seekarte ein. Anhand der Position von 11:35 Uhr stellte die Schiffsführung fest, dass die FIDUCIA zu weit westlich stand und direkt auf die Lipata Bank zufuhr.

Lotsen haben eine beratende Funktion. In diesem Fall hat er offensichtlich falsch beraten, indem er die FIDUCIA zu weit westlich führte, um der entgegenkommenden CEBU TRADER auszuweichen. Damit wurde vom ursprünglichen Plan der Schiffsführung, vor der CEBU TRADER in das östliche Fahrwasser des VTG einzufahren, abgewichen.

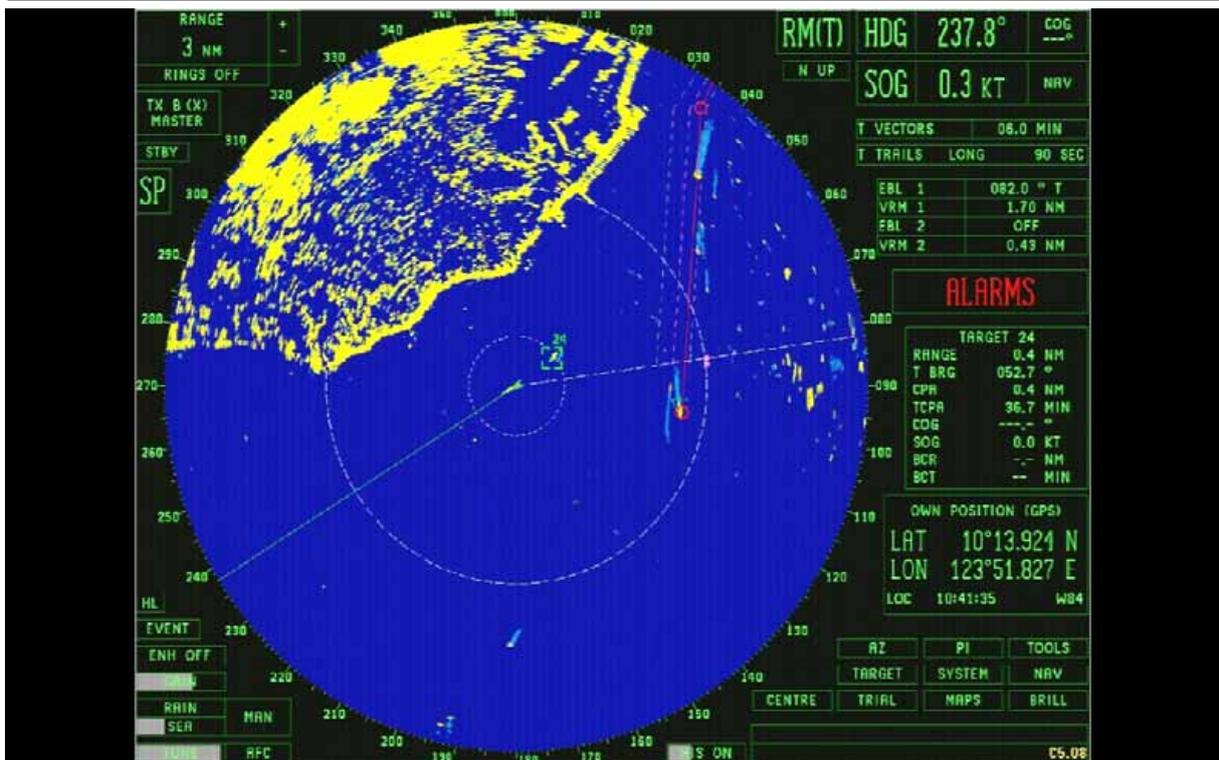
Abbildung 4: Ausgangssituation

Abbildung 4 zeigt die Ausgangssituation: Das Schiff liegt vor Anker, der Bug zeigt in Richtung Südwest, als die Lotsenstation über UKW ruft und den Lotsen ankündigt. An der östlichen Seite des Radarbildes ist deutlich das Verkehrstrennungsgebiet zu erkennen, in das später von Süden kommend eingebogen werden soll. Um 11:14 Uhr ist der Anker bis auf zwei Längen eingehievt und der Lotse betritt die Bücke (Abbildung 5). In Abbildung 6 ist der Anker an Deck und die FIDUCIA nimmt langsam Fahrt auf, um über einen Backborddreh die Zufahrt zum VTG zu erreichen.

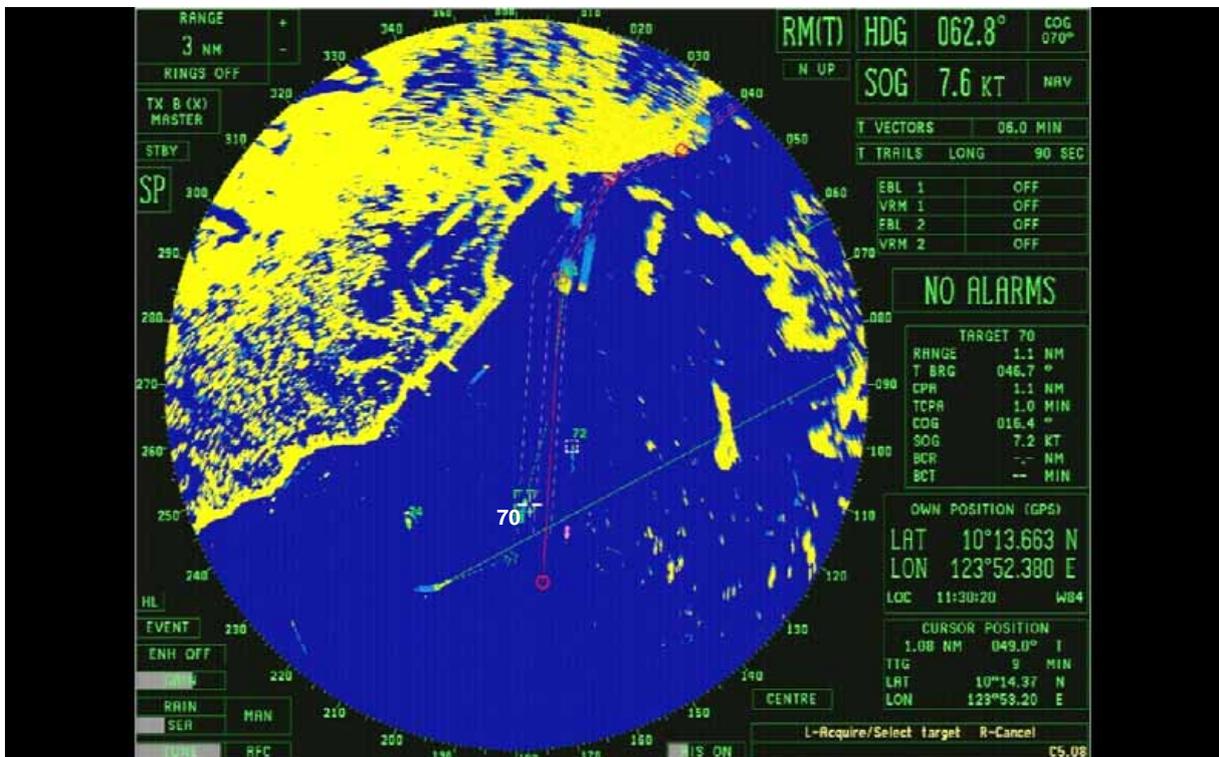
Abbildung 7: Fischer passieren

In Abbildung 7 sind bei der Nummer 70² die Fischer zu erkennen, die erst durchgelassen wurden. Die Geschwindigkeit der FIDUCIA beträgt jetzt fast 8 kn.

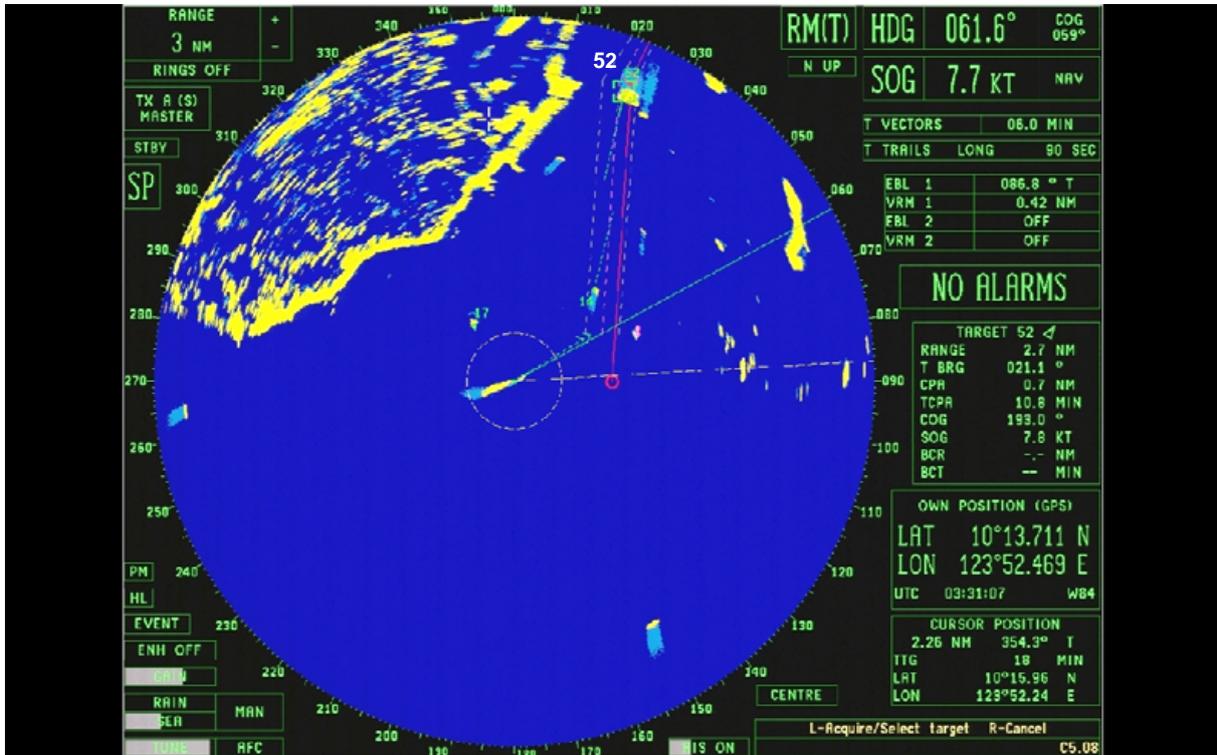
Abbildung 8: Erstkontakt mit CEBU TRADER

Abbildung 8 zeigt den Erstkontakt mit der CEBU TRADER auf Radargerät 2 um 11:31 Uhr. Unter Target-Nummer 52 sind die Daten dieses Schiffes dargestellt.

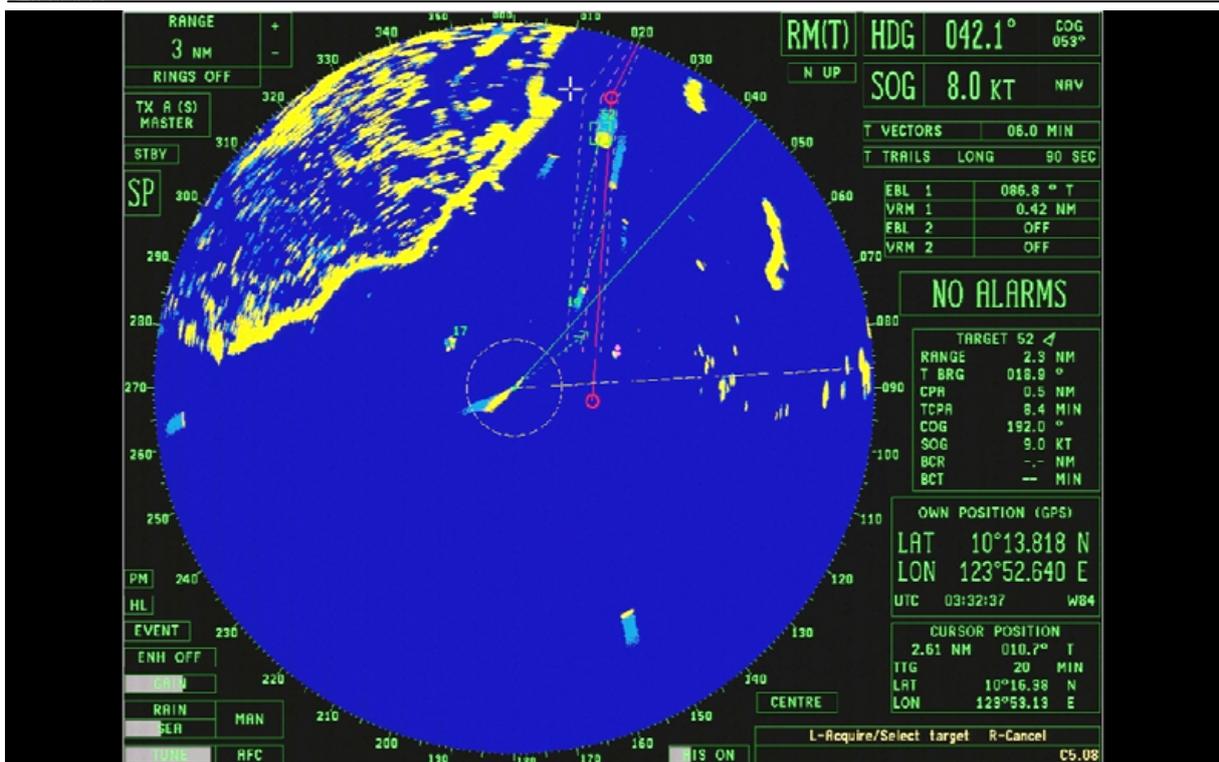
Abbildung 9: Absprache Kapitän – Lotse

Bereits eine Minute später dreht die FIDUCIA deutlich nach Backbord (Abbildung 9). Dies ist das Ergebnis der Absprache zwischen dem Lotsen und der Schiffsführung. Der Lotse hatte sich zuvor mit seinem Kollegen auf der CEBU TRADER so abgestimmt, da diese einen noch größeren Tiefgang hatte und mehr in der Mitte des Fahrwassers bleiben sollte. Die Schiffsführung der FIDUCIA hatte sich mittels der AIS-Daten der CEBU TRADER über die aktuellen Daten informiert (Abbildung 10). Gegen 11:35 Uhr stellt die Schiffsführung fest, dass sich die FIDUCIA zu weit westlich und somit auf die Untiefe zu bewegt. Dies wird dem Lotsen mitgeteilt, der aber wiegelt ab. Die AIS-Daten zeigen in Abbildung 11 dass die CEBU TRADER in ca. 4 Minuten bei einem Abstand von ca. 0,26 sm passiert wird.

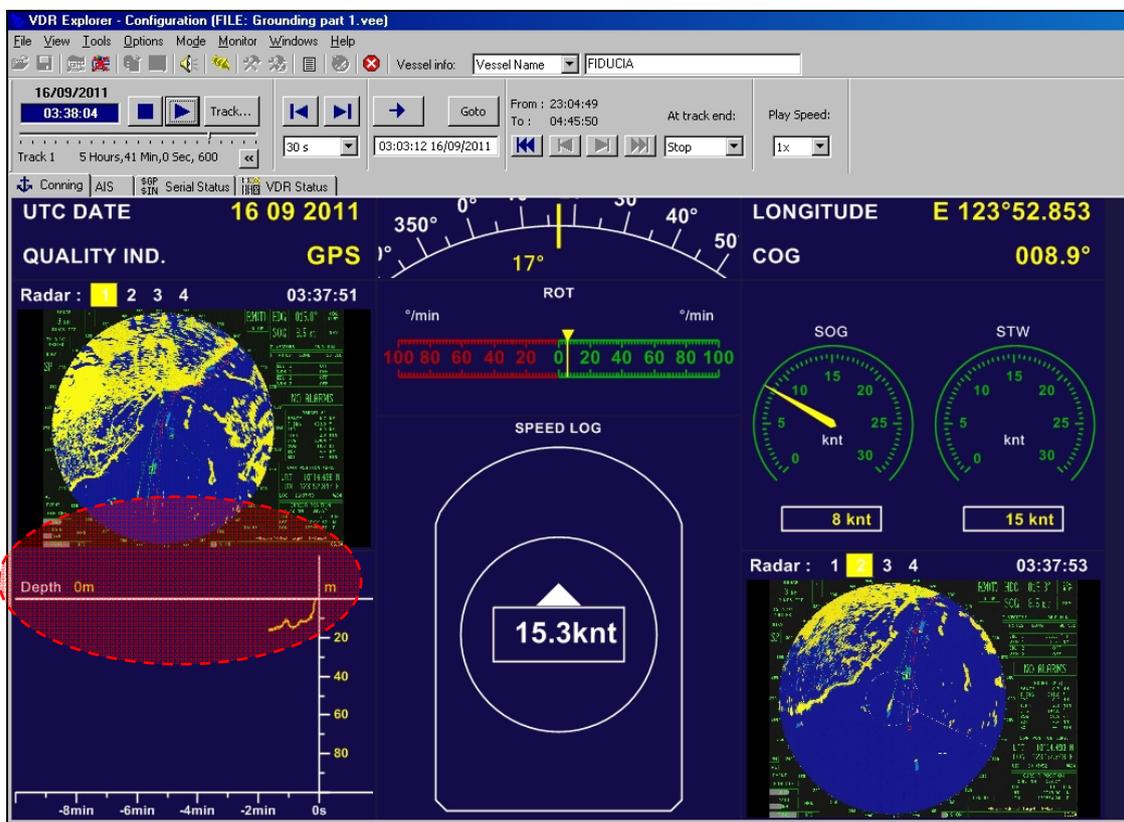
Abbildung 12: Festkommen - Wassertiefe NULL

Nachdem die CEBU TRADER an Steuerbordseite passiert worden ist und der Lotse Steuerbordruder empfohlen hat, bemerkt die Schiffsführung, dass die Wassertiefe schnell abnimmt. Die Maschine wird gestoppt, aber es ist wirkungslos. Um 11:38 Uhr zeigt das Conning NULL Meter Wassertiefe unter der FIDUCIA an (Abbildung 12). Wenige Sekunden später ist auch die Geschwindigkeit auf NULL gesunken (Abbildung 13). Die FIDUCIA ist mit ca. 8 kn auf Grund gelaufen.

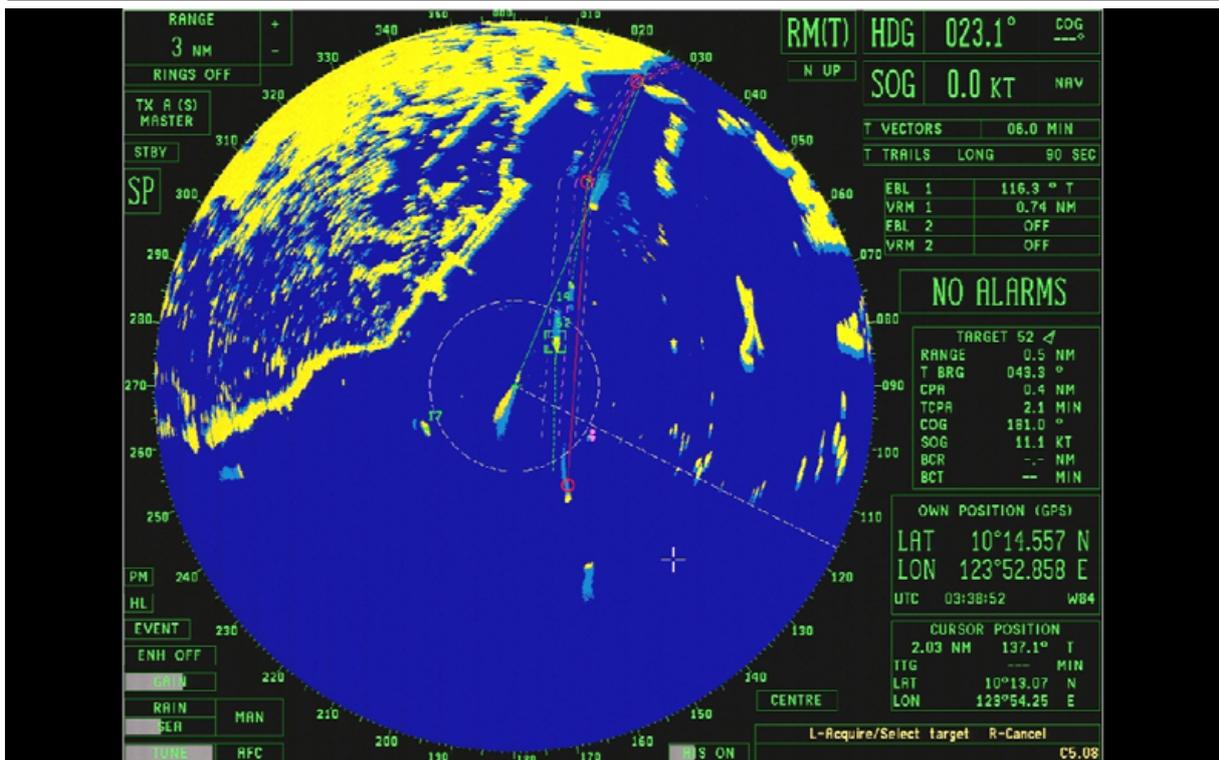
Abbildung 14: Radarbild beim Festkommen

Abbildung 14 zeigt das Radarbild zum Zeitpunkt des Festkommens. Die Schiffsführung hat bereits ZURÜCK VOLL gelegt, dies zeigt aber keine Wirkung. Die Audioaufzeichnung des VDR lässt erkennen, dass der Lotse erst gegen 11:41 Uhr realisiert, dass die FIDUCIA fest sitzt. Grafisch ist in Abbildung 15 sehr deutlich zu erkennen, dass alle Instrumente auf NULL stehen. Abbildung 16 zeigt das Radarbild in diesem Moment.

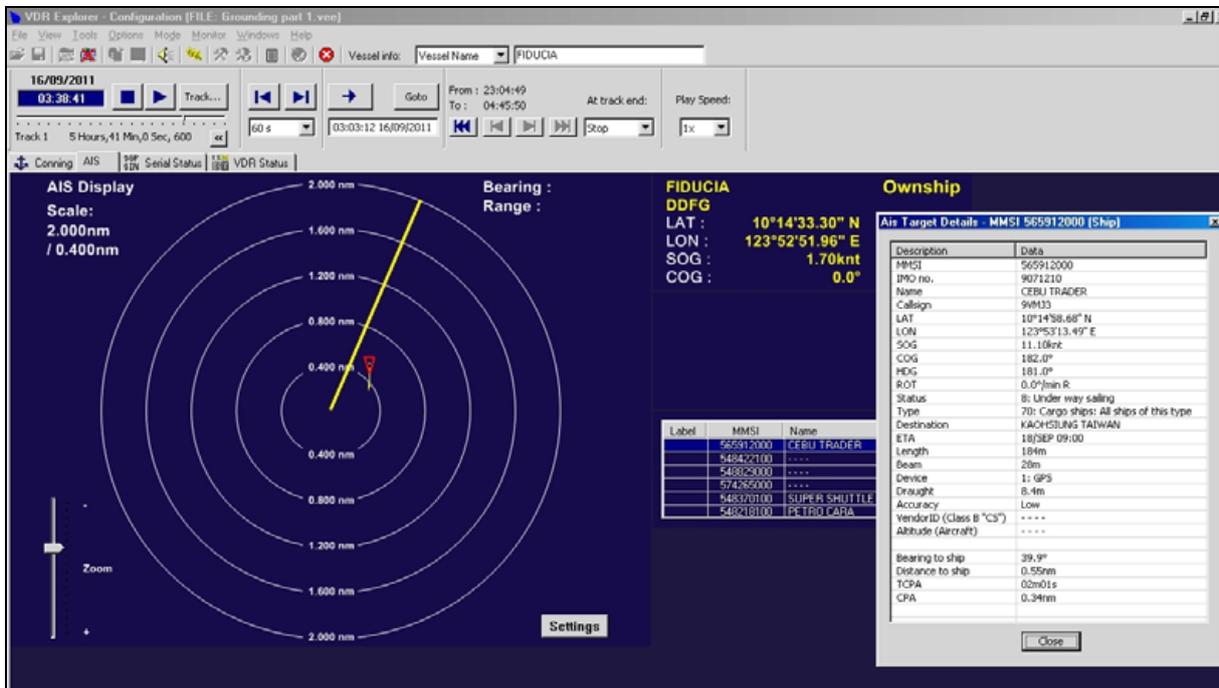
Abbildung 17: Passierabstand zur CEBU TRADER

Abbildung 17 belegt den Passierabstand zur CEBU TRADER mit einem CPA von 0,34 sm.
