Summarischer
Untersuchungsbericht 515/10

Schwerer Seeunfall

**Brand eines Sattelanhängers an Bord
der Fähre MECKLENBURG-VORPOMMERN
auf der Warnow
am 19. November 2010**

1. November 2012

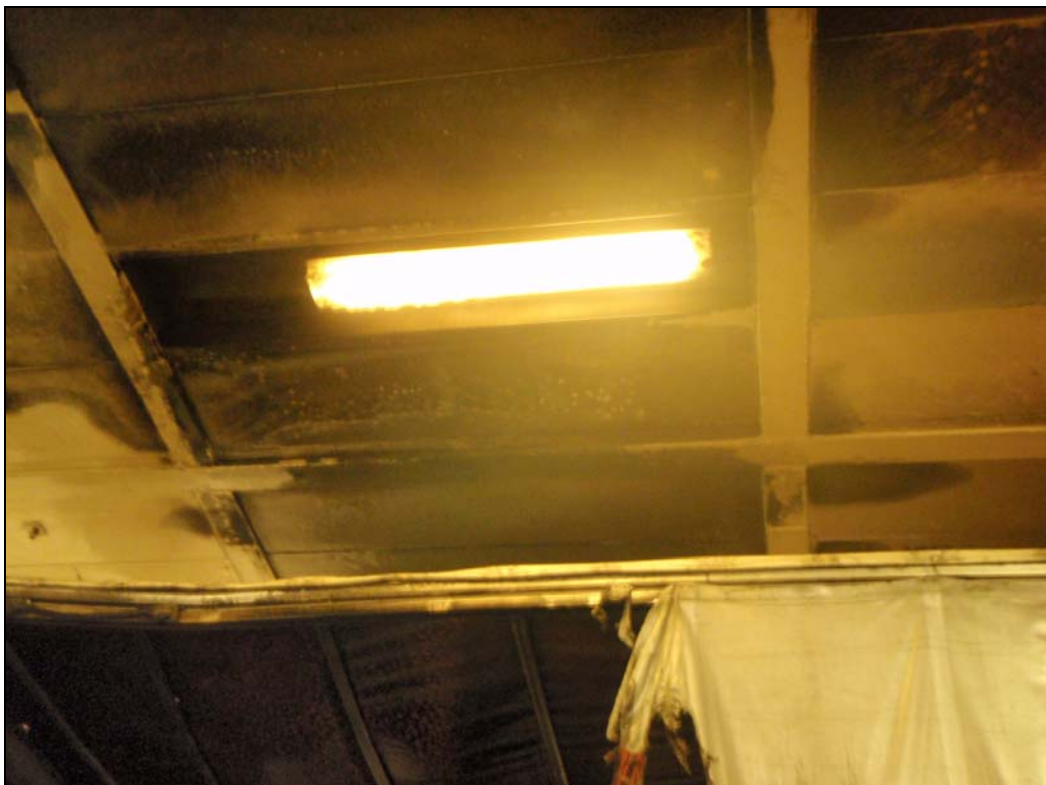
Die MECKLENBURG-VORPOMMERN wurde durch den Brand leicht beschädigt. Es entstanden Brandspuren an der Decke oberhalb der Stauposition des LKW-Trailers.

Auf der MECKLENBURG-VORPOMMERN gab es Beschädigungen im Bereich der Decke über dem brandbetroffenen Sattelanhänger sowie durch Ruß und Rauch (siehe Abbildungen 4 und 5).

Abbildung 4: Brandspuren an der Decke über dem Brandort

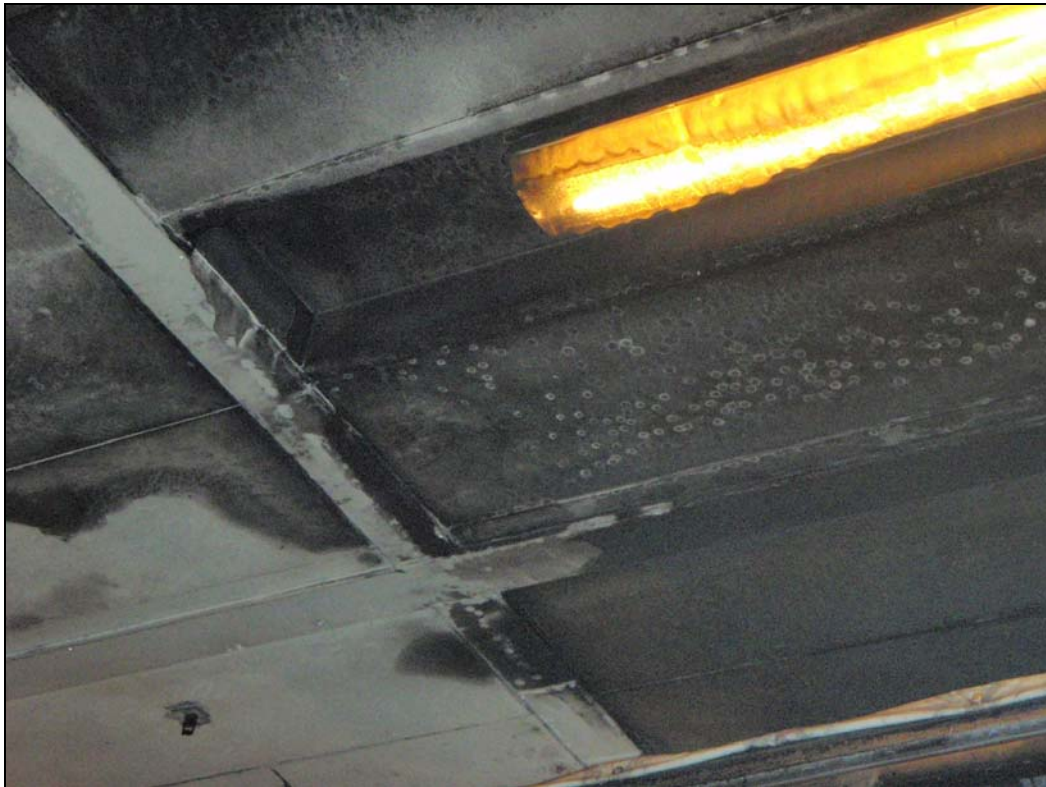
Abbildung 5: Detailaufnahme der Brandspuren an der Decke

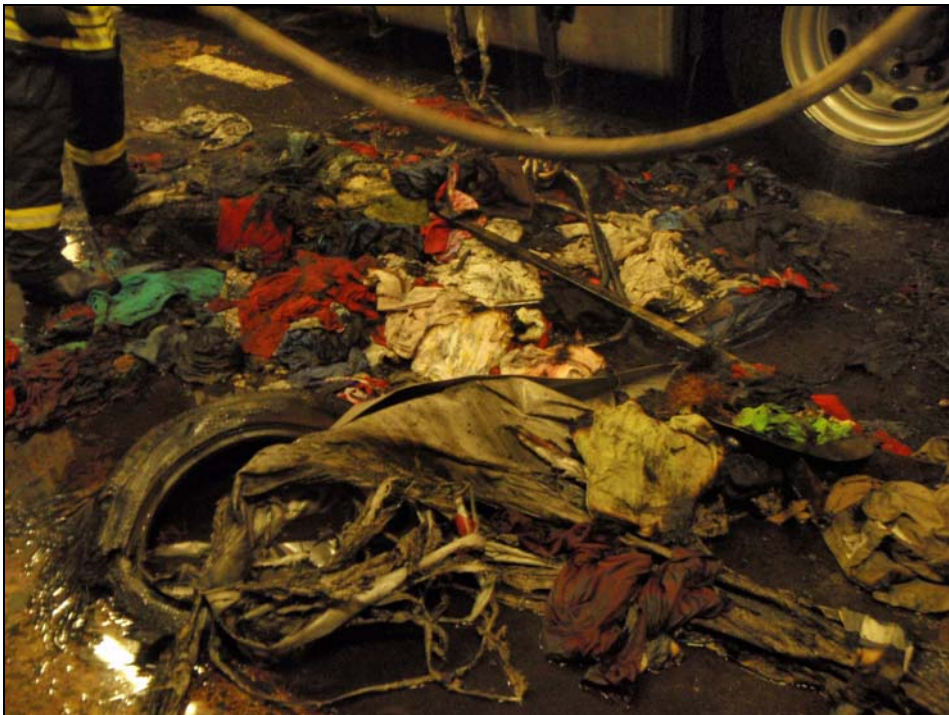
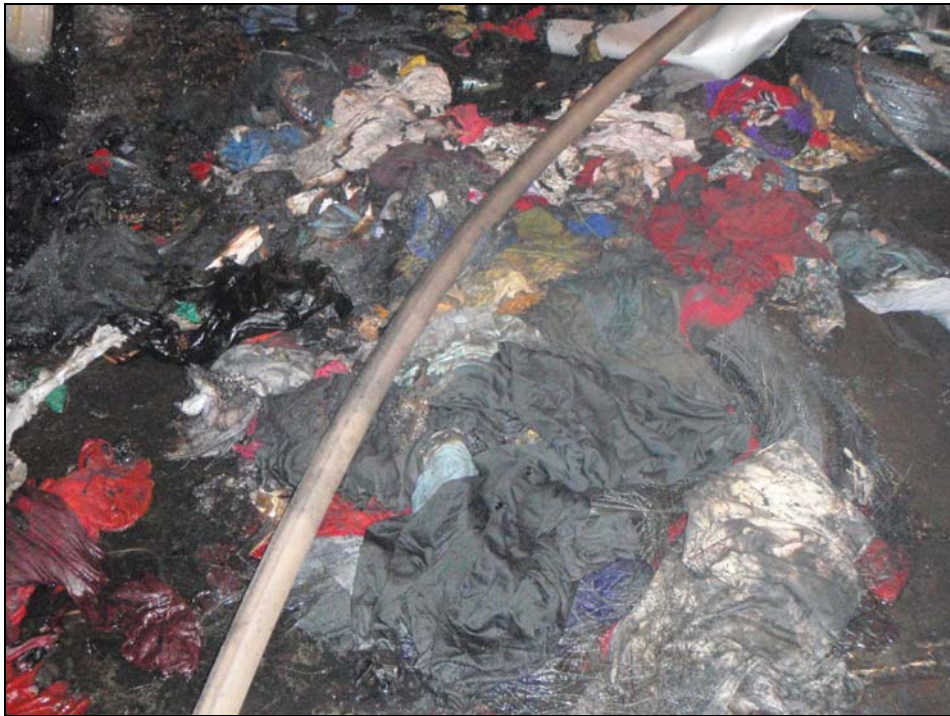
Abbildung 7: Reste der Ladung nach den Brandbekämpfungsmaßnahmen

Abbildung 8: Reste der Ladung nach den Brandbekämpfungsmaßnahmen

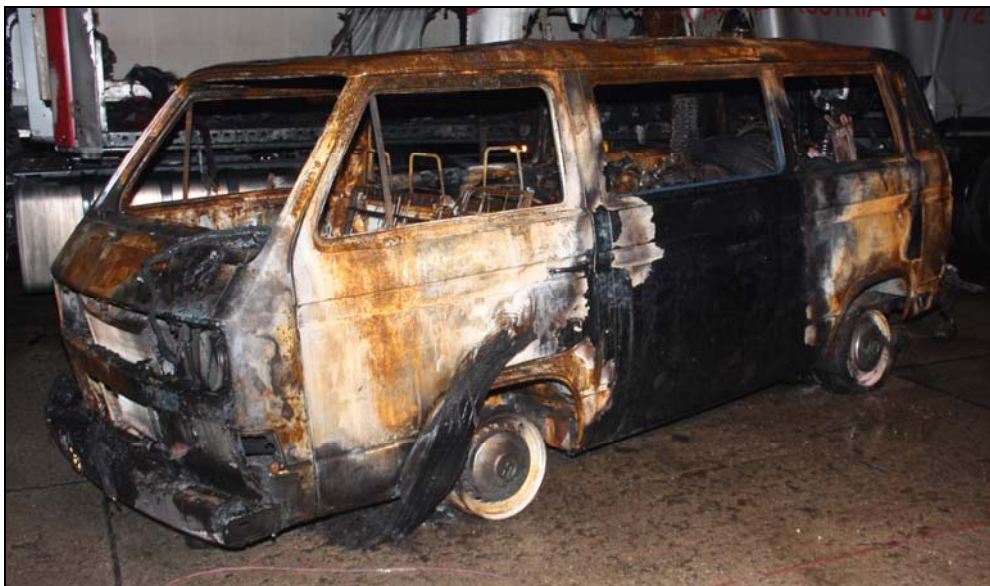
Durch den Brand wurde ein Fahrzeug auf dem Sattelanhänger zerstört (siehe Abbildung 9). Der Sattelanhänger und die beiden anderen Fahrzeuge wurden beschädigt (siehe Abbildung 11).

Brandausbruchsstelle war der VW-Transporter. Er war im oberen Bereich fast vollständig ausgebrannt. Massive Brandschäden gab es auch im Bereich des Fahrerhauses und des im Heck befindlichen Motors. Alle vier Räder waren verbrannt (siehe Abbildung 9).

Abbildung 9: Fahrerseite des VW-Transporters

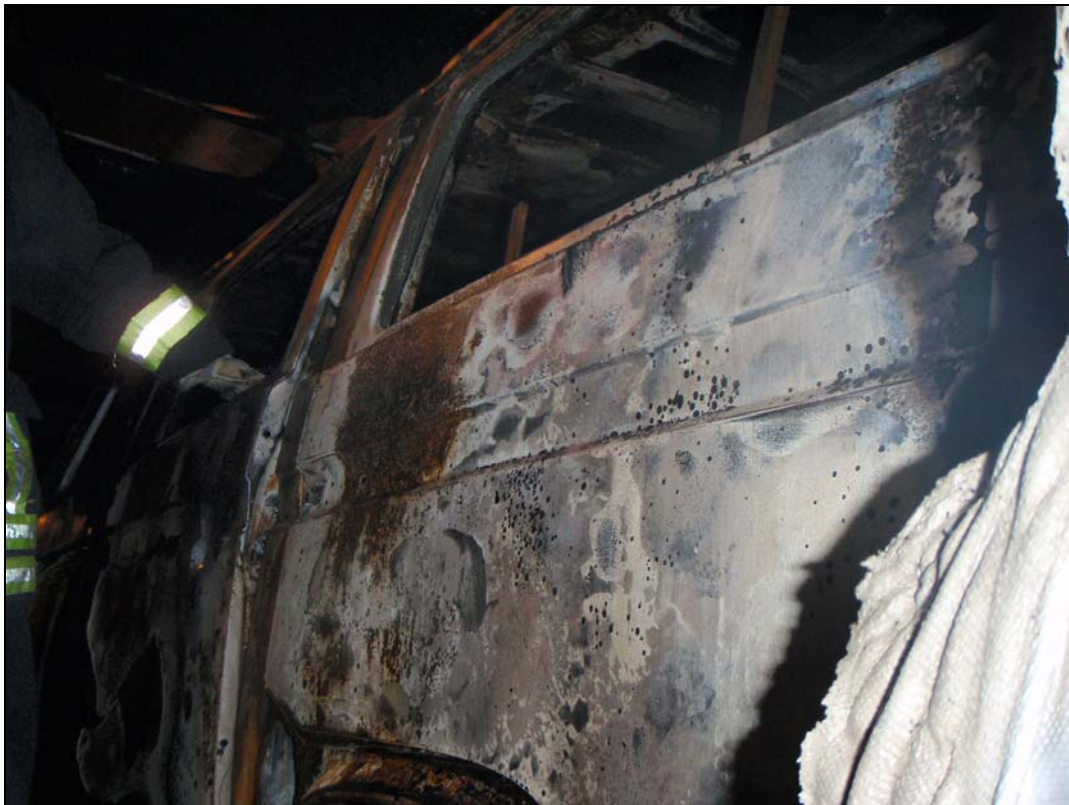
Als wahrscheinliche Zündquelle wurde durch den Gutachter der Staatsanwaltschaft eine unter dem Beifahrersitz befindliche Batterie festgestellt.

Insbesondere fiel hier die Pluspolklemme auf, deren defekter Zustand auf eine Erhitzung aufgrund des erhöhten Übergangswiderstandes schließen ließ.

Abbildung 10: Beifahrerseite des VW-Transporters

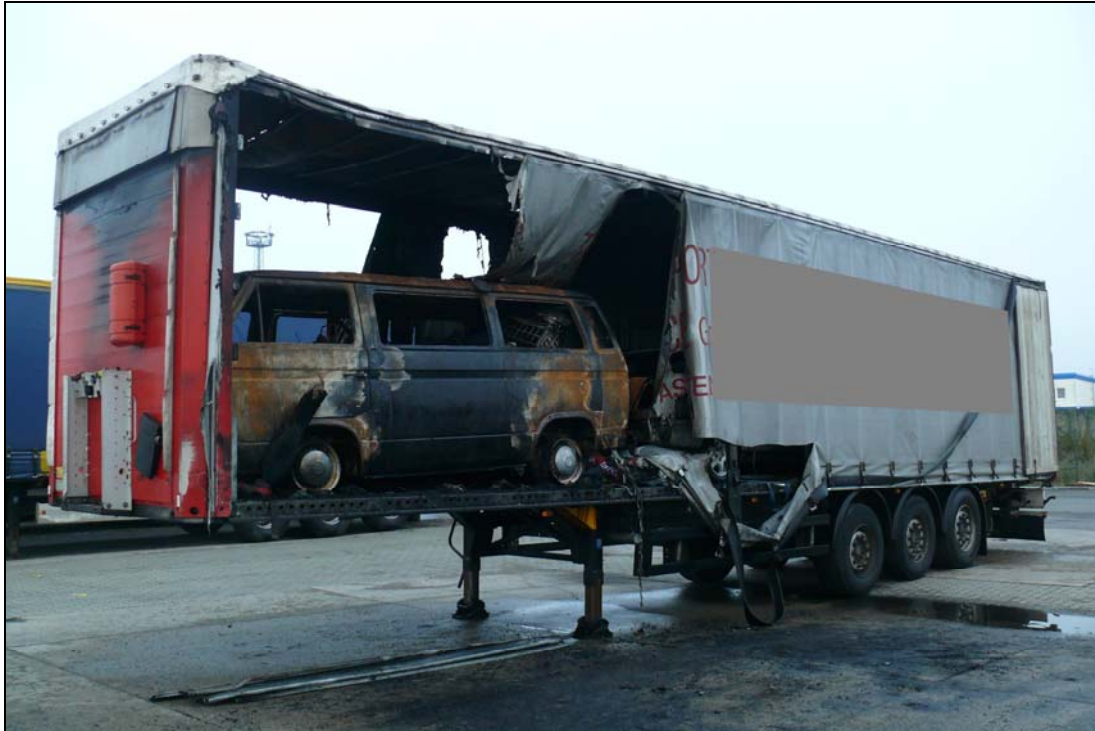
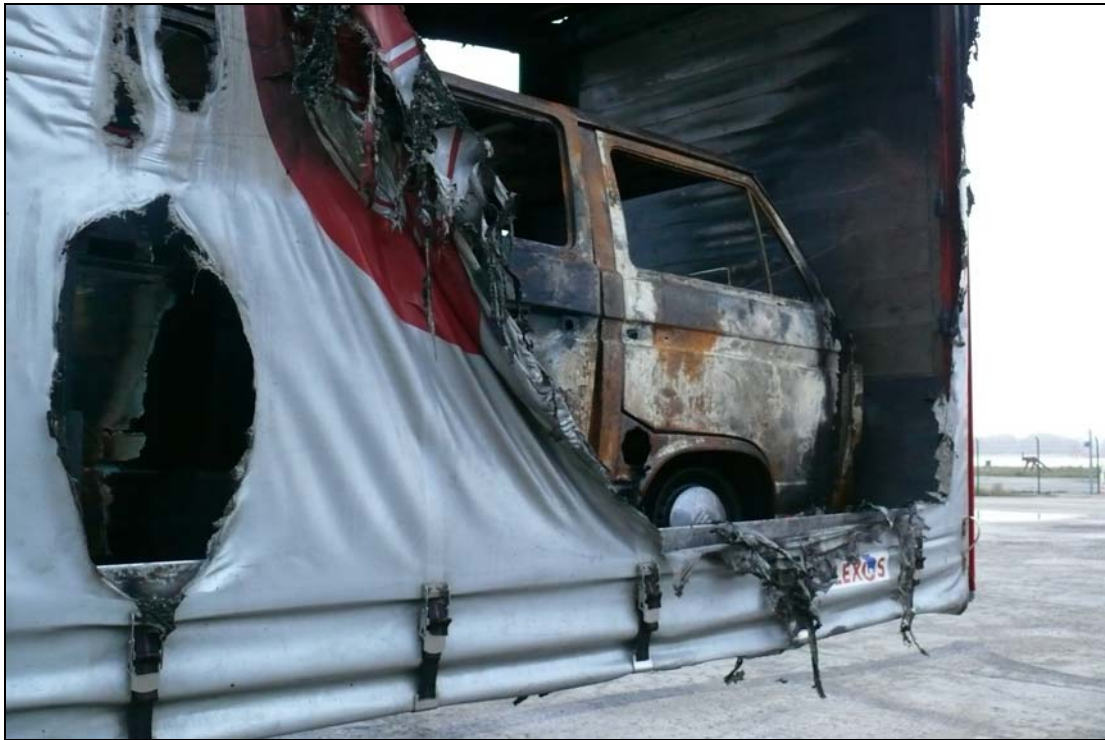
Der Sattelanhänger selber war nur gering und örtlich begrenzt brandbeschädigt.

Seitenplanen und Dach wiesen die größten Beschädigungen in dem Bereich auf, wo der Transporter gestanden hatte. Der Boden des Sattelanhängers war angebrannt, die Stirnwand des Sattelanhängers war mäßig brandbeschädigt (siehe Abbildung 11 und 12). Die Zugmaschine hatte keine Brandschäden.

Abbildung 11: Brandbeschädigter Sattelanhänger mit VW-Transporter

Abbildung 12: Brandbeschädigter Sattelanhänger mit VW-Transporter

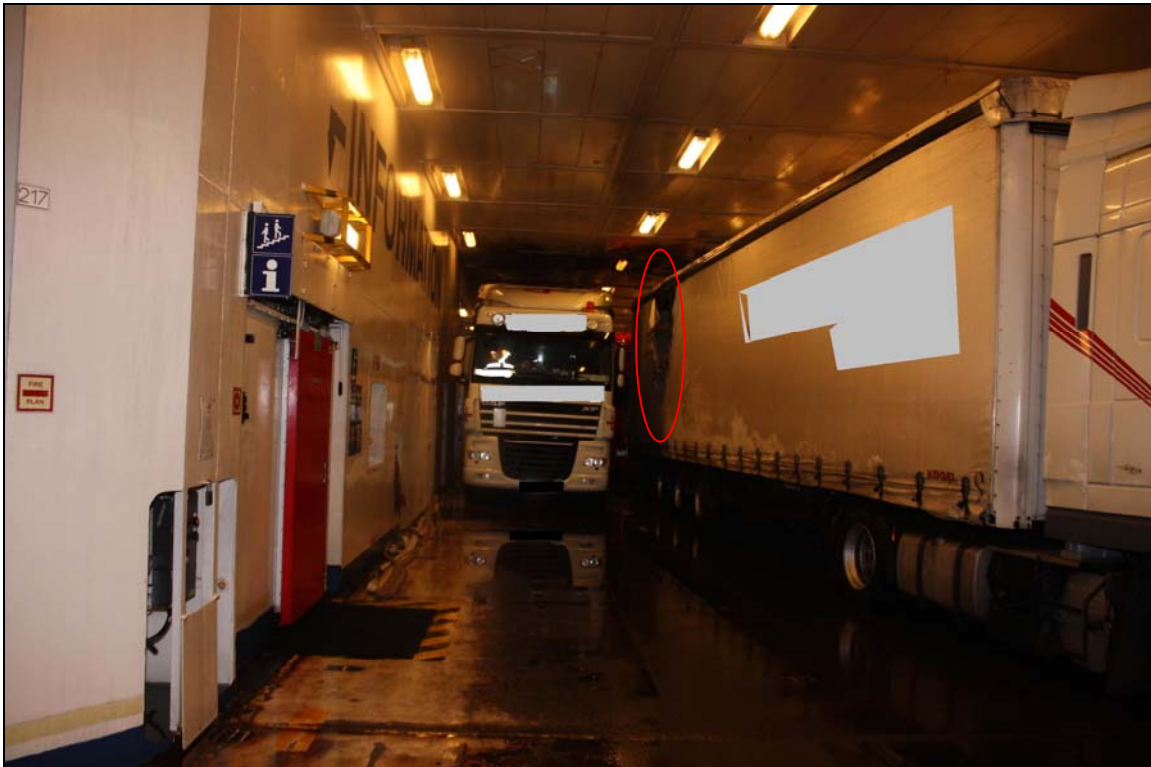
Ein daneben abgestellter weiterer Sattelanhänger wurde ebenfalls beschädigt (siehe Abbildung 13).

Abbildung 13: Deck 4, brandbetroffener Sattelzug und brandbeschädigter benachbarter Sattelanhängen

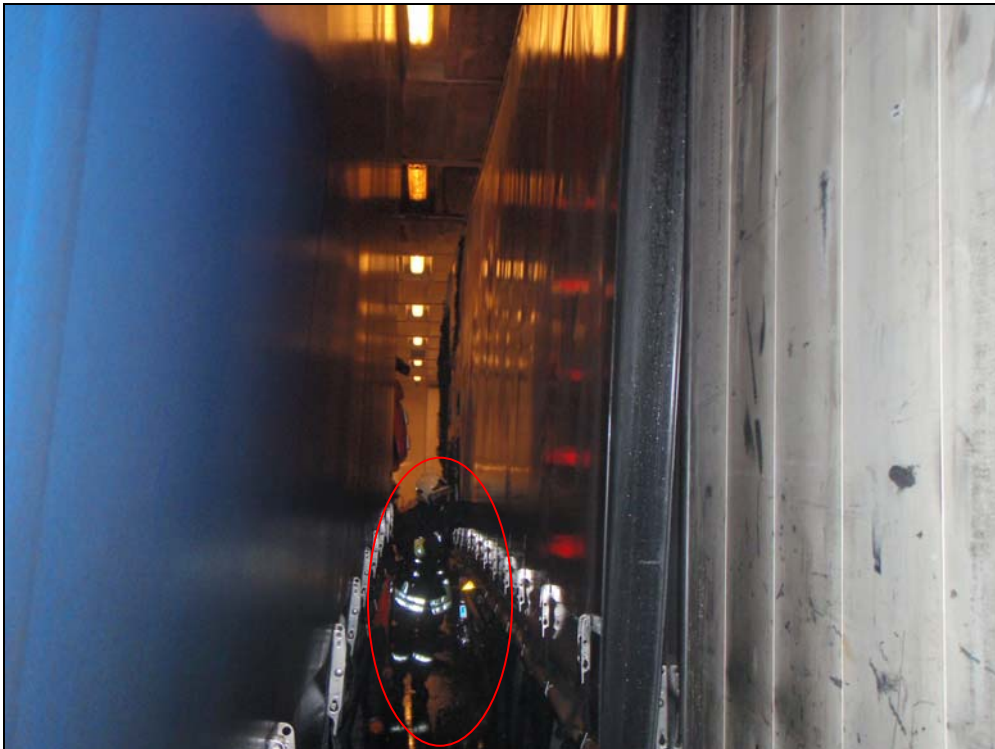
Da aufgrund der Enge im Deck (siehe Abbildung 14). der Brandort aber von dort nicht erreicht werden konnte, begab sich die Einsatzgruppe zum vorderen Treppenhaus Steuerbord Deck 4, um von der Vorderseite des Sattelzuges den Löschangriff zu starten.

Abbildung 14: Abstand zwischen den Fahrzeugen

Schnell wurde klar (21:20 Uhr), dass ein Löschangriff aus Richtung des Hecks auf Deck 4, insbesondere aufgrund der teils sehr geringen Abstände (unter 30 cm) der abgestellten LKW untereinander, unmöglich war, da diese Abstände ein Passieren mit angelegtem Atemschutz und herkömmlichem Löschgerät erschwerten bzw. verhinderten (siehe Abbildung 14 und 17).

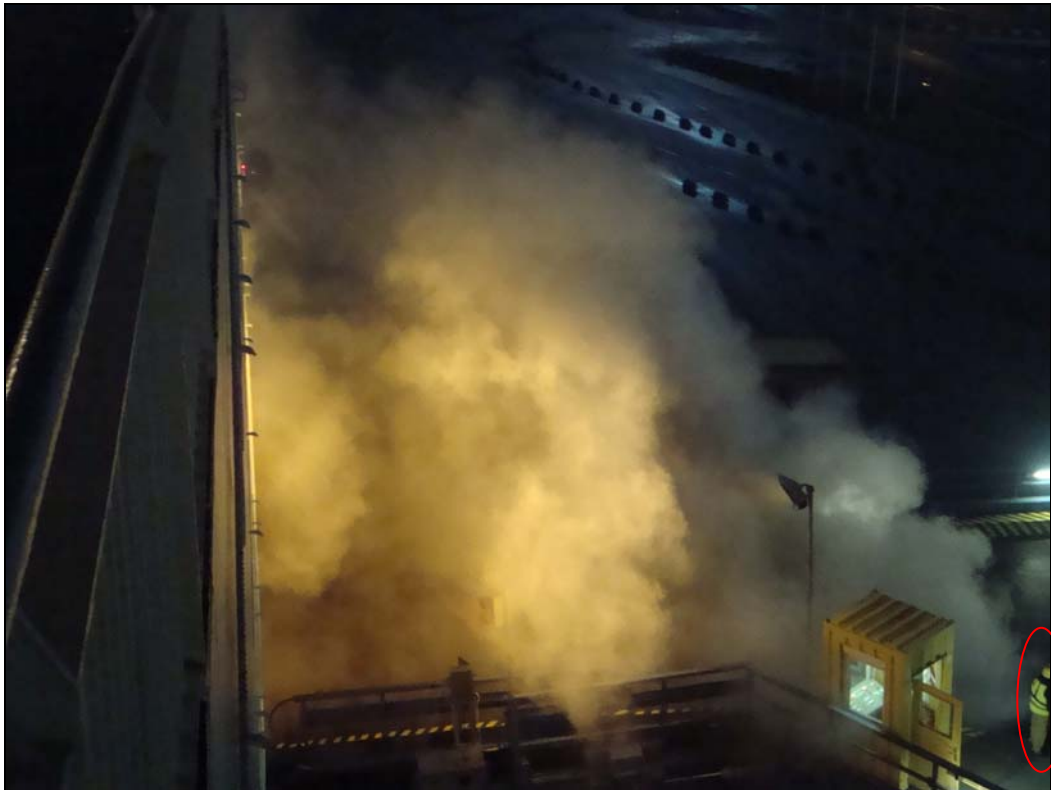
Abbildung 15: Rauchentwicklung außerhalb des Schiffes nach dem Öffnen des Bugseitentores auf Deck 4⁶

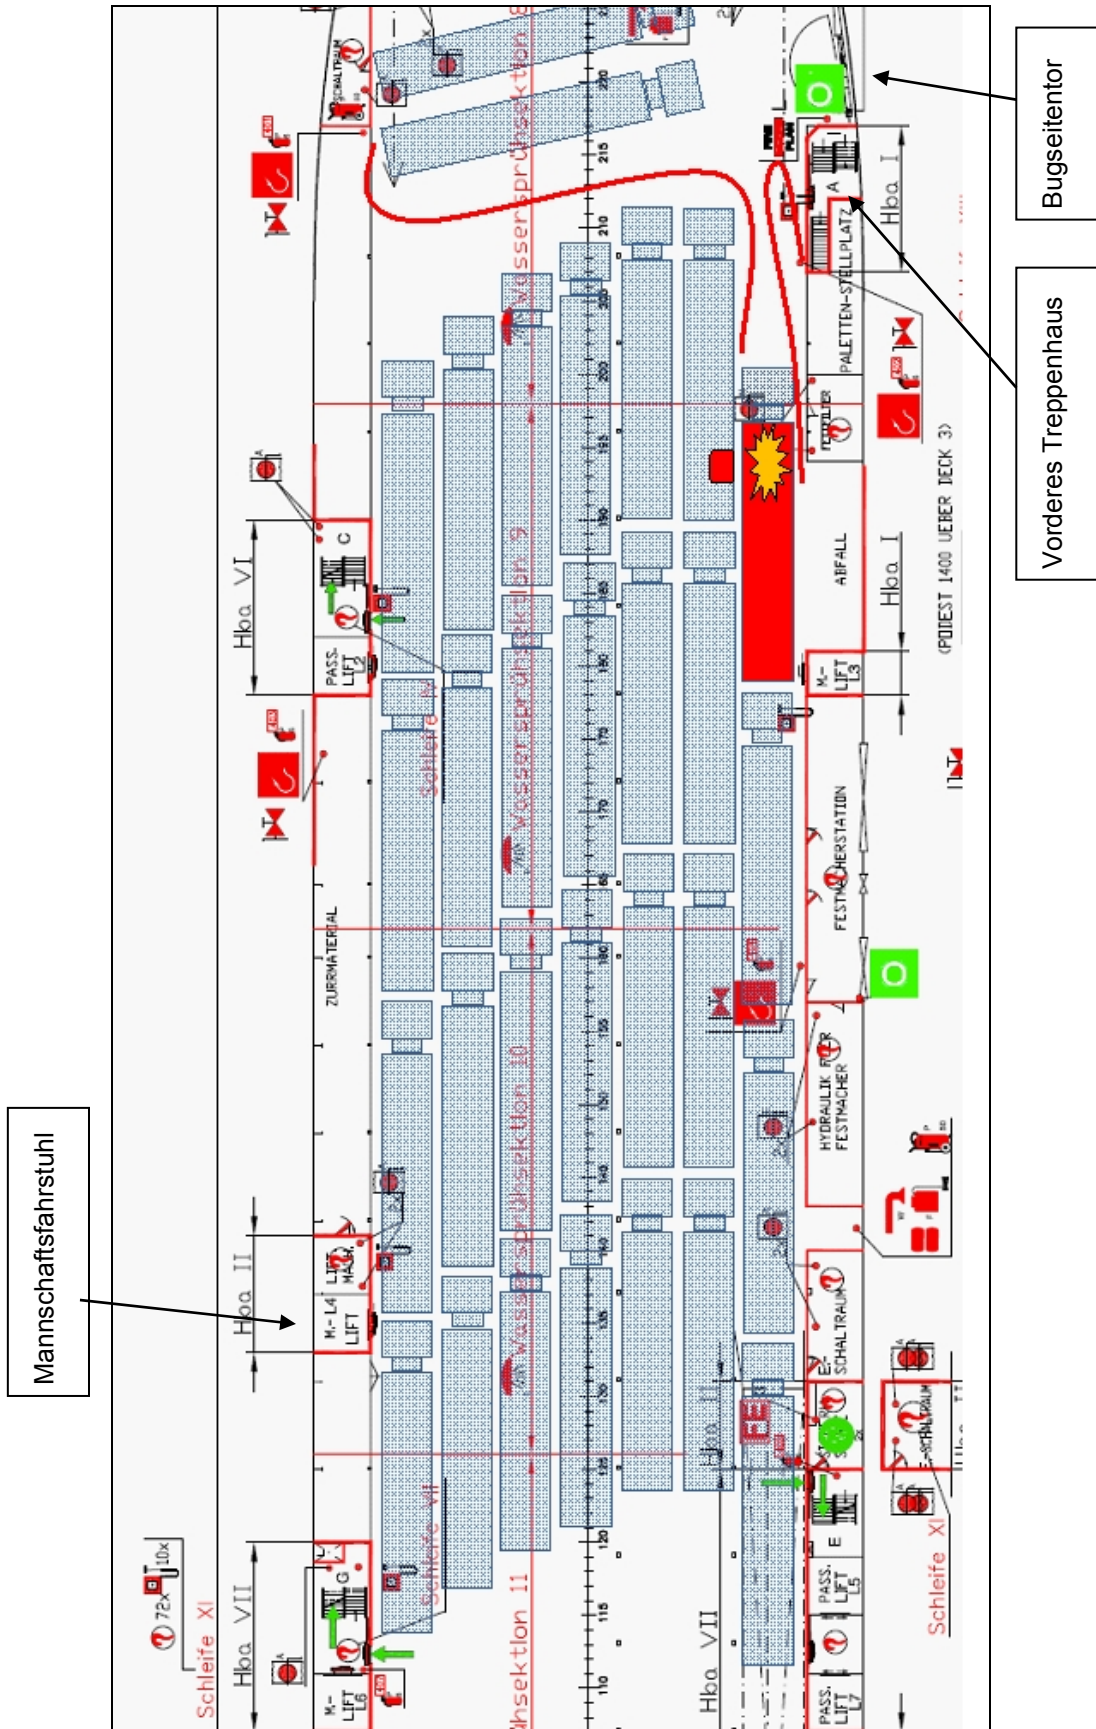
Abbildung 17: Deck 4, brandbetroffener Sattelanhänger und Schlauchleitungen

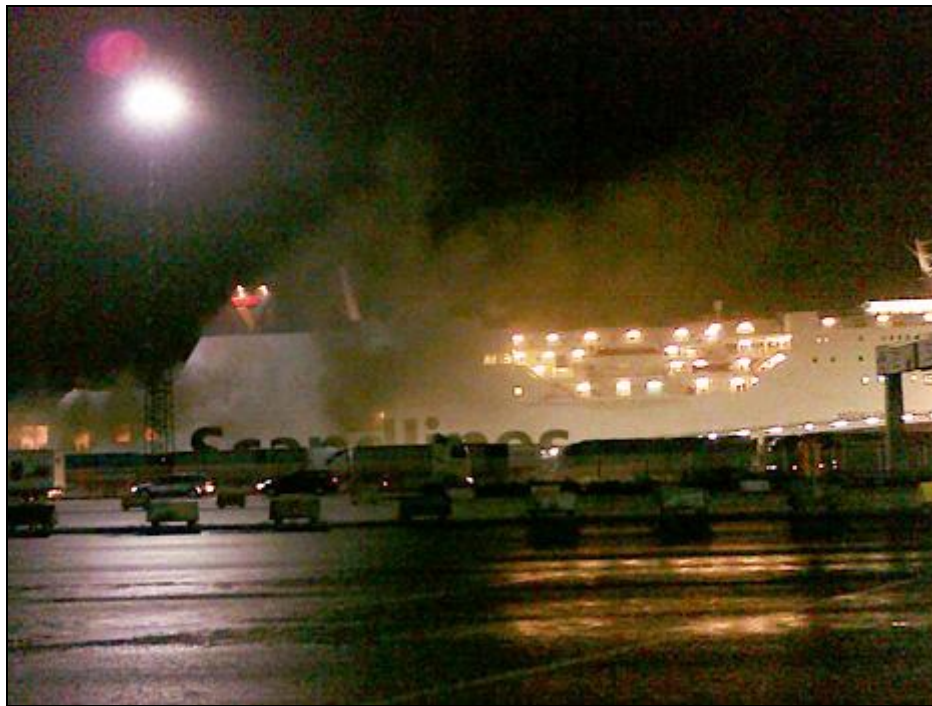
Bereits beim Eintreffen stellte die Feuerwehr eine starke Rauchentwicklung fest (siehe Abbildung 18).

Abbildung 18: Rauchentwicklung durch den Brand

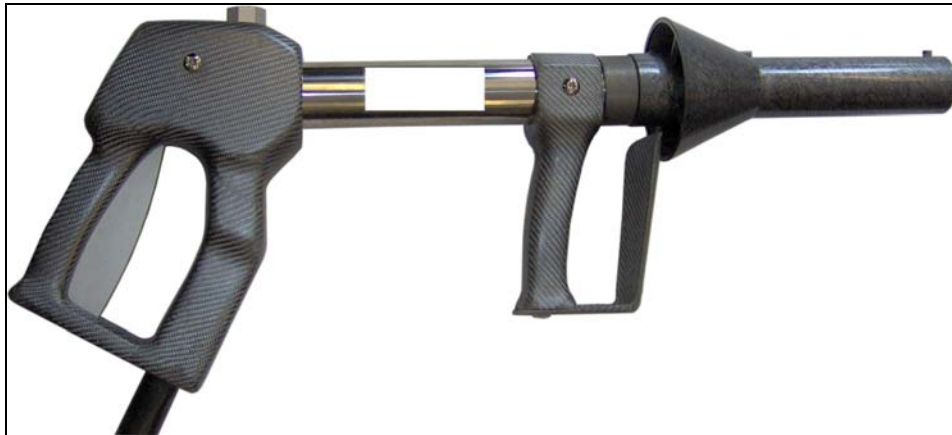
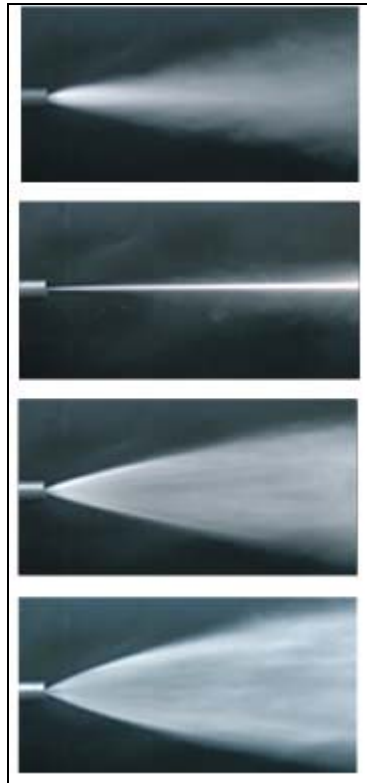
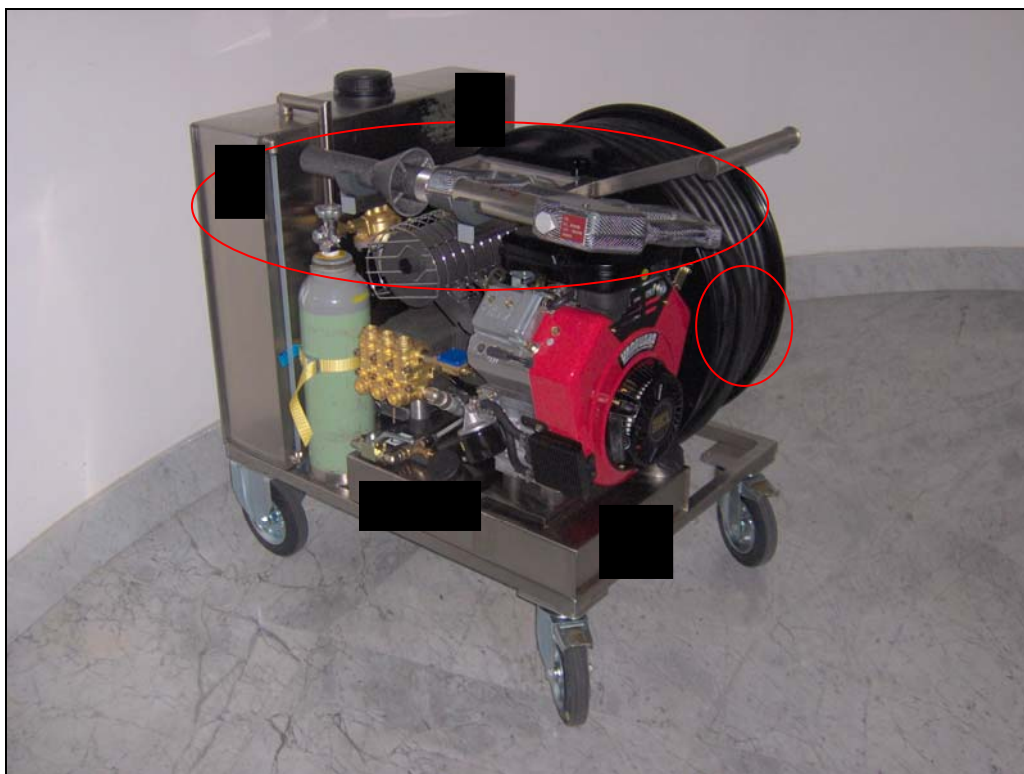
Abbildung 19: Auf Grund der räumlichen Enge, Einsatz neuartiger Löschpistolen

Abbildung 20: Wahl des Löschstrahles, sowie des Löschmittels

Abbildung 21: Löscheinheit mit Löschpistole und Schlauchverbindung

Auf Grund der Erfahrungen bezüglich der Brandbekämpfung an Bord der LISCO GLORIA der Reederei DFDS Seaways und der MECKLENBURG-VORPOMMERN, investierte die Reederei Scandlines u.a. in die Beschaffung neuer Löschtechnik (siehe Abbildung 19 und Abbildung 21).

Mit dieser neuen Technik können die Brandbekämpfungseinheiten direkt am Brandherd nicht nur die Art des Löschrates (siehe Abbildung 20) wählen, sondern auch die Art des effektivsten Löschmittels bestimmen (Wasser, Löschschaum, Kohlendioxidschaum, Kohlendioxid).

Die Löscheinheit verfügt über 100 Meter Hochdruckschlauch (siehe Abbildung 21) und ist in dieser Version mobil auf Rädern gelagert.
