Bundesstelle für Seeunfalluntersuchung
Federal Bureau of Maritime Casualty Investigation
Bundesoberbehörde im Geschäftsbereich des Bundesministeriums
für Verkehr, Bau und Stadtentwicklung

Summarischer
Untersuchungsbericht 550/10

Schwerer Seeunfall

Kollision
von MS CHRISTOPHER mit MS CLIPPER MIKI
in der Weiche Audorf/Rade des NOK
am 11. Dezember 2010 um 00:23 Uhr

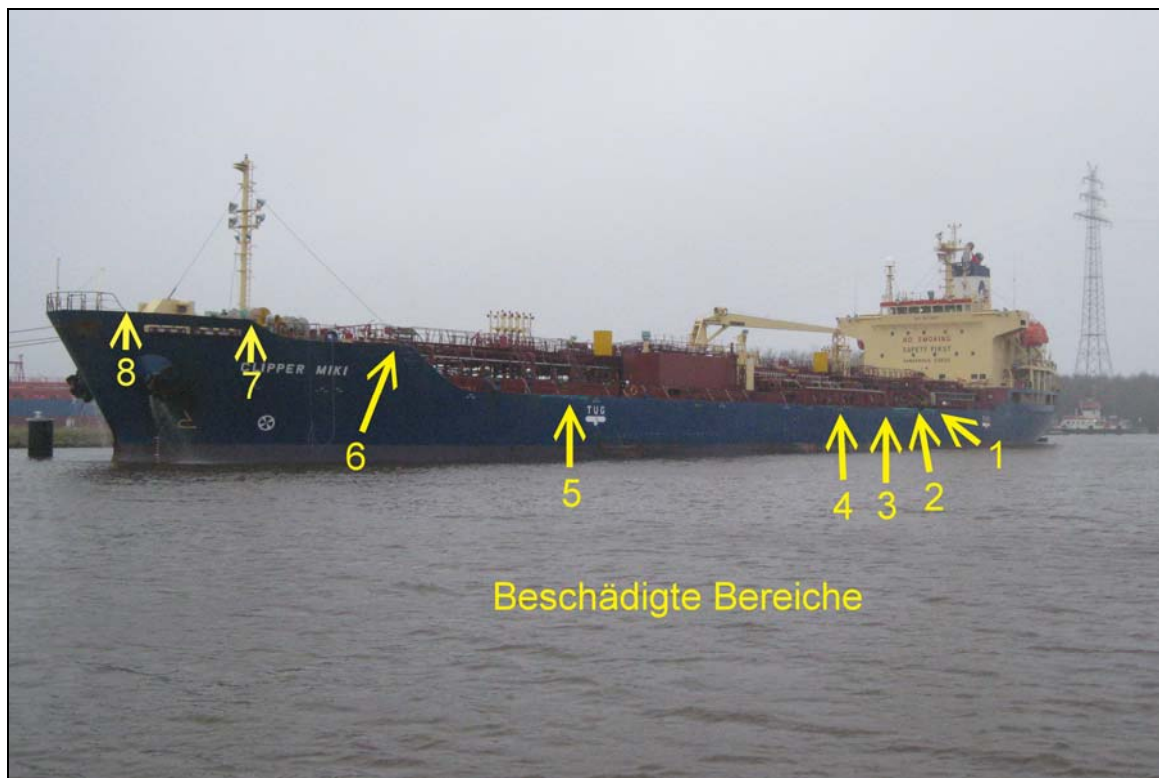
Auf der CLIPPER MIKI wurde die Backbordseite stark beschädigt. Insbesondere die Back, die Lotsenleiter und die Gangway wurden zerstört.

Abbildung 5: Übersicht der Schäden an CLIPPER MIKI

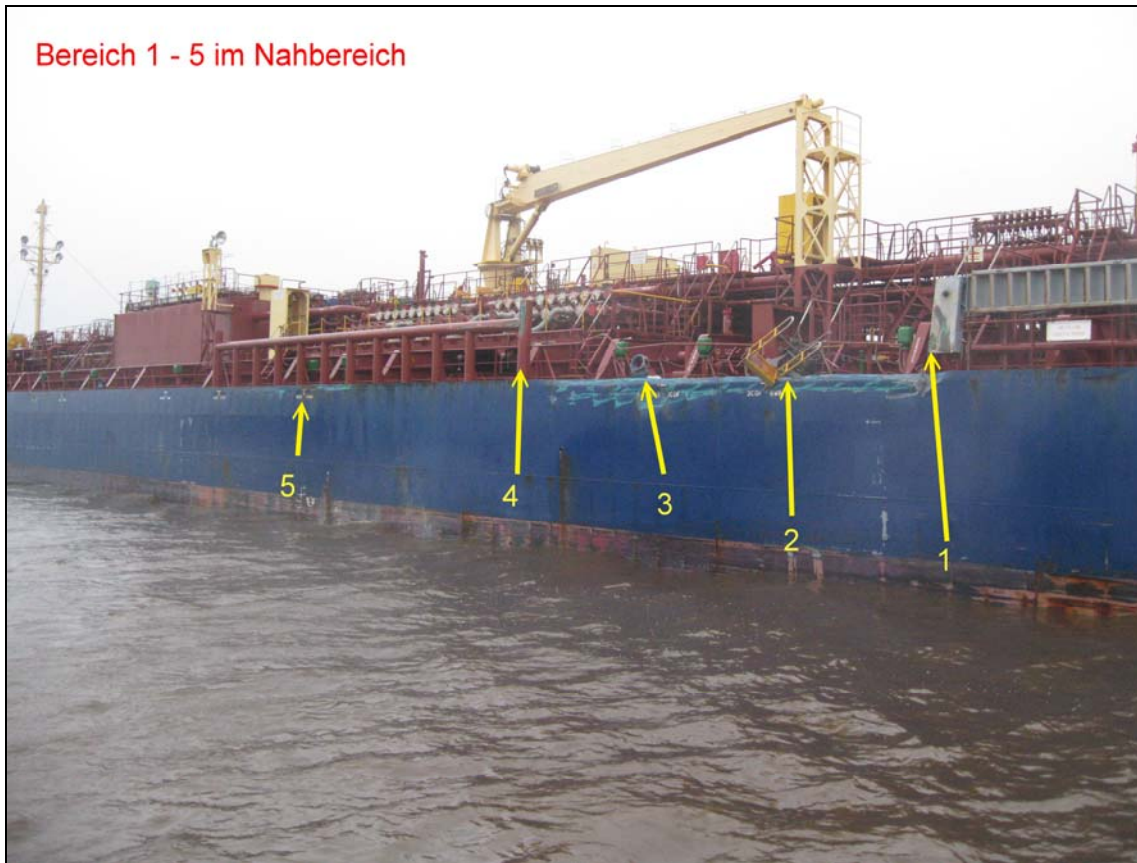
Abbildung 6: CLIPPER MIKI Schadensbereiche 1 bis 5

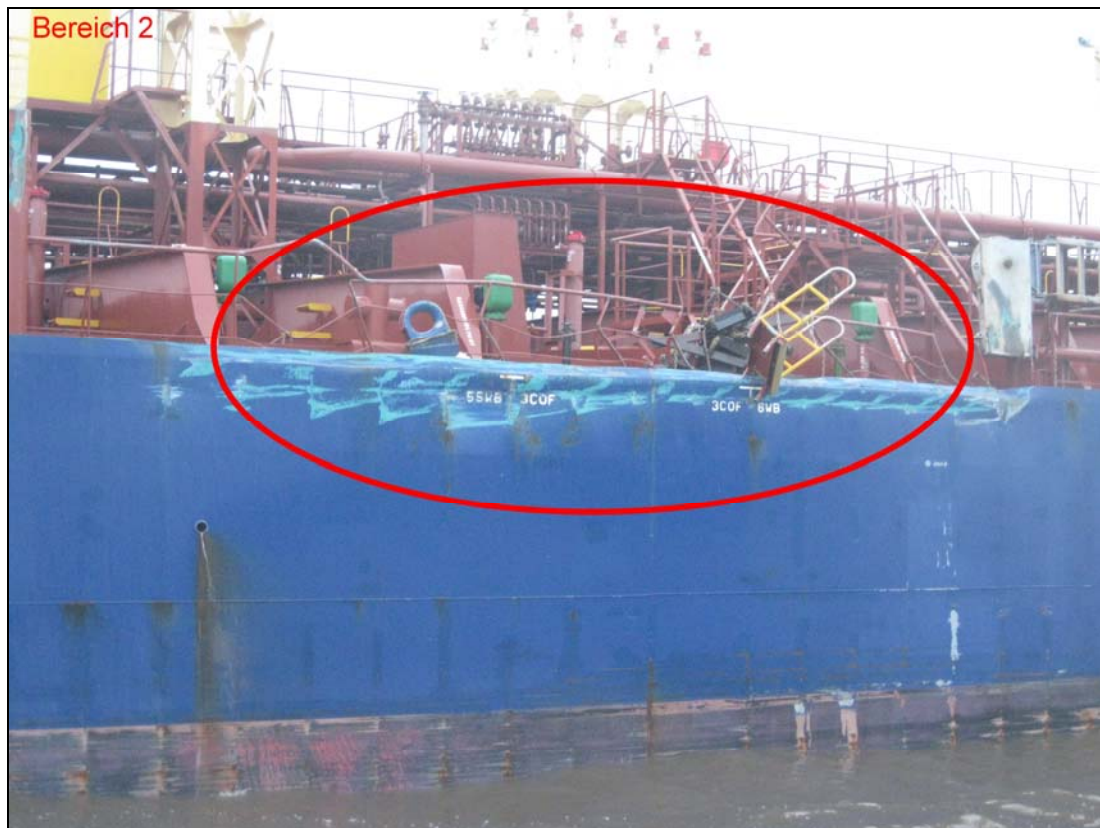
Abbildung 7: CLIPPER MIKI Schadensbereich 2 im Überblick

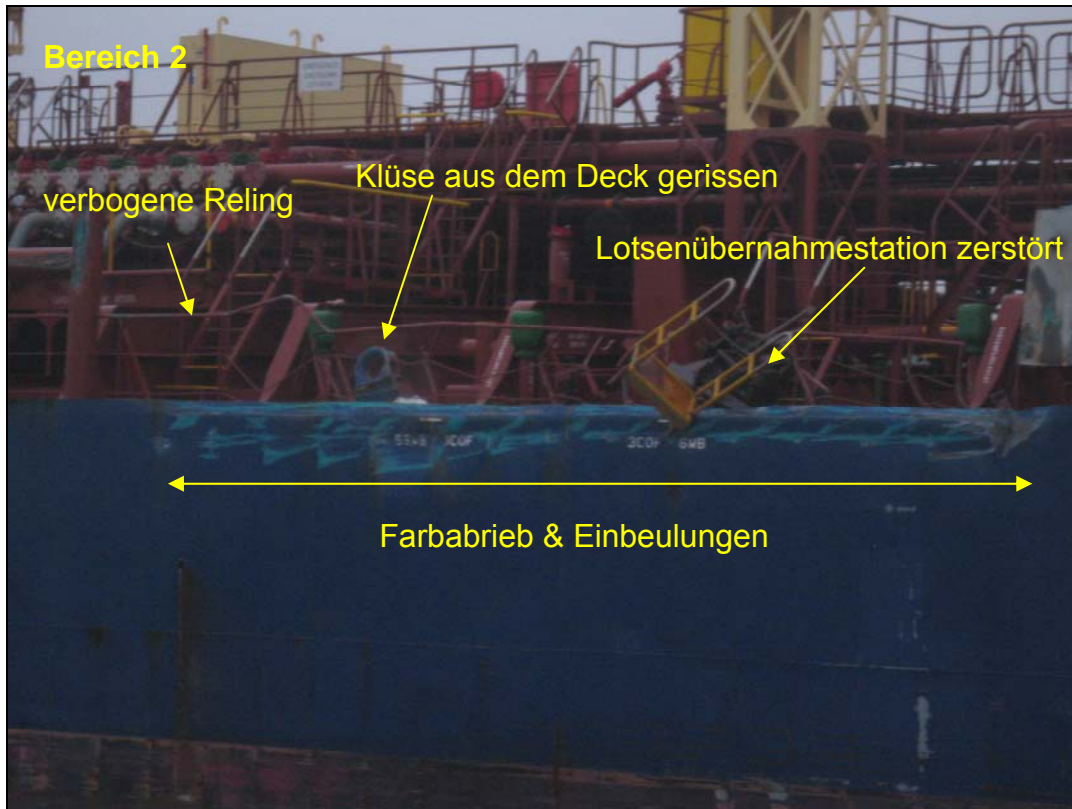
Abbildung 8: CLIPPER MIKI Schadensbereich 2 im Detail

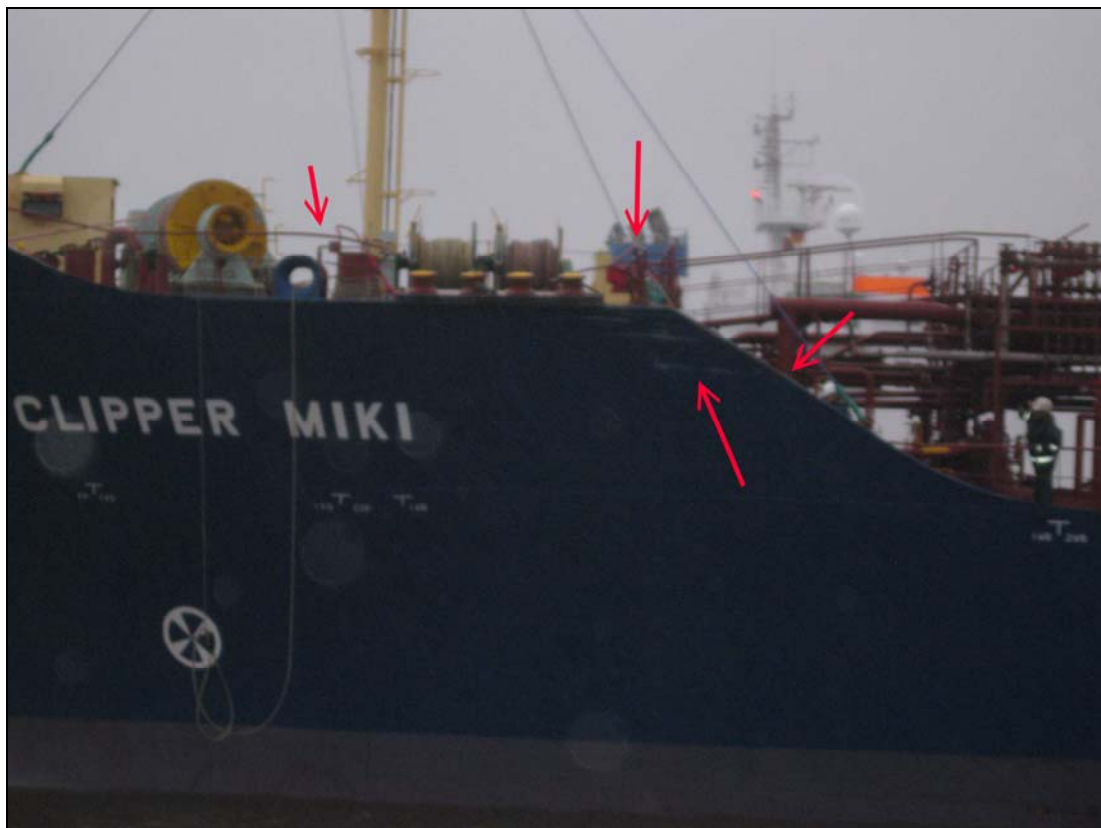
Abbildung 9: CLIPPER MIKI Schadensbereich Vordeck

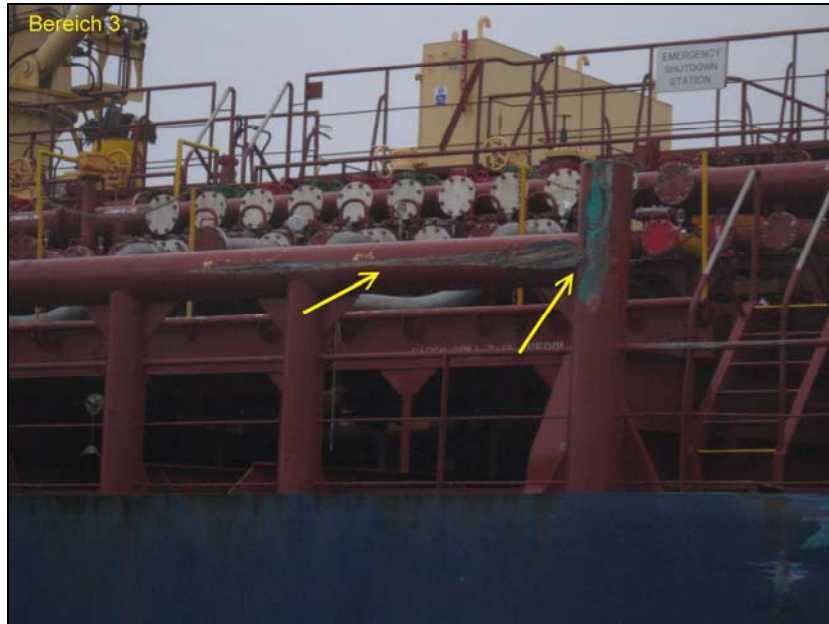
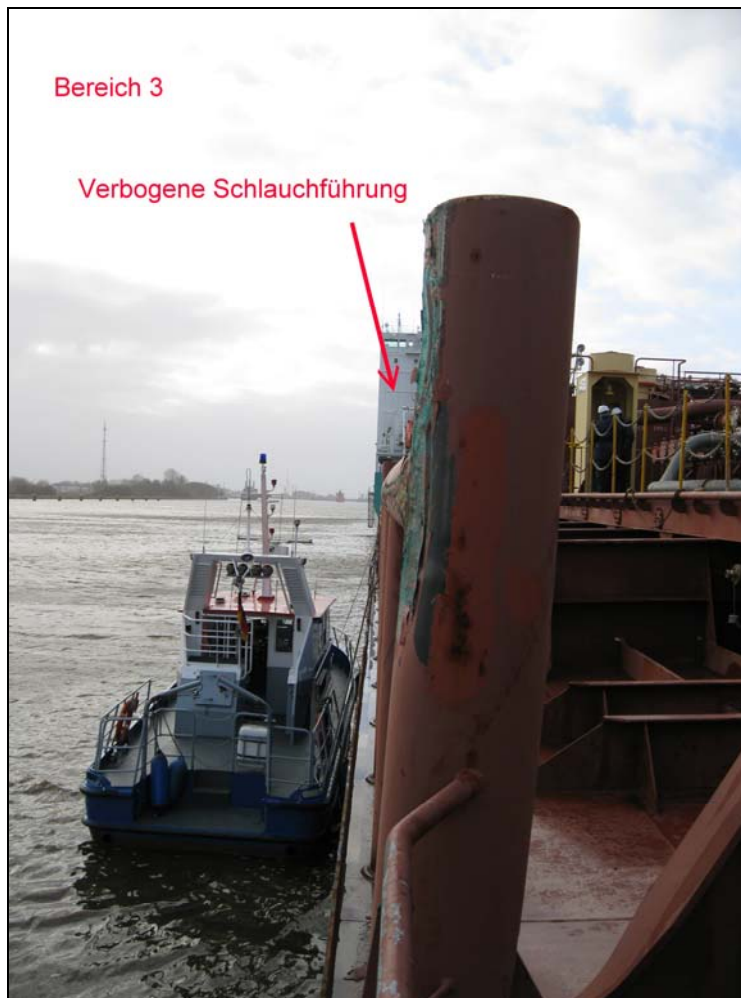
Abbildung 10: CLIPPER MIKI Schadensbereich 3

Abbildung 11: CLIPPER MIKI Schadensbereich 3

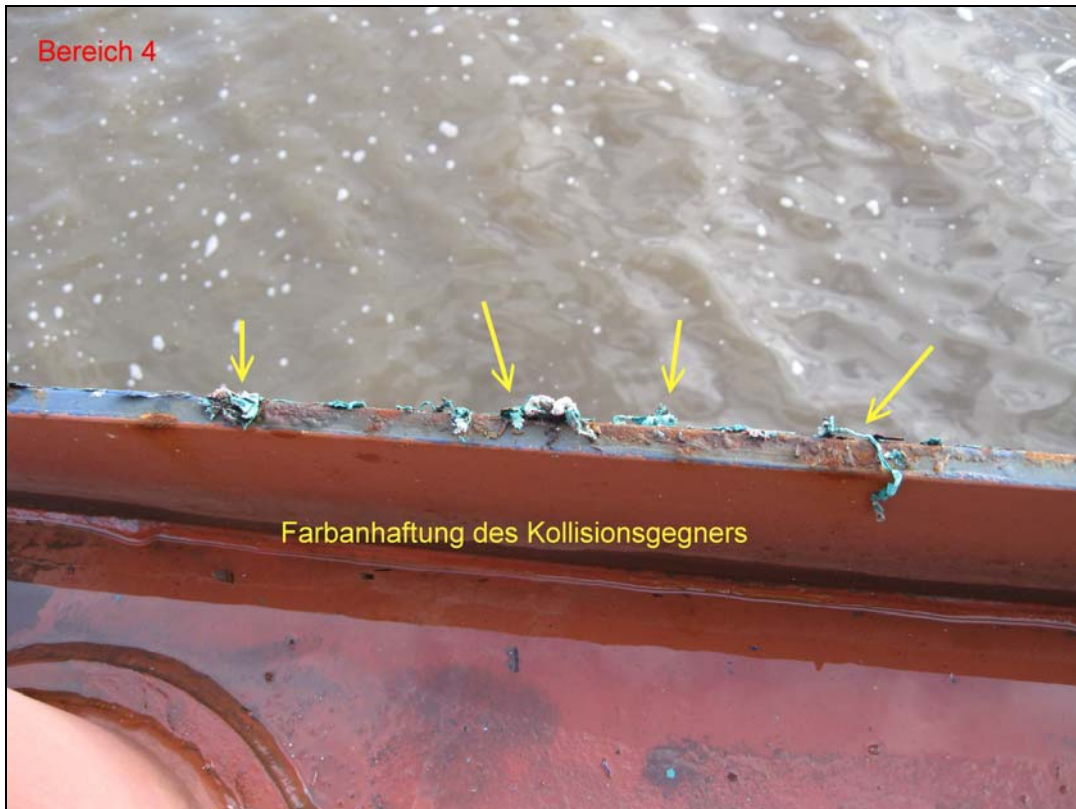
Abbildung 12: Farbe des Kollisionsgegners

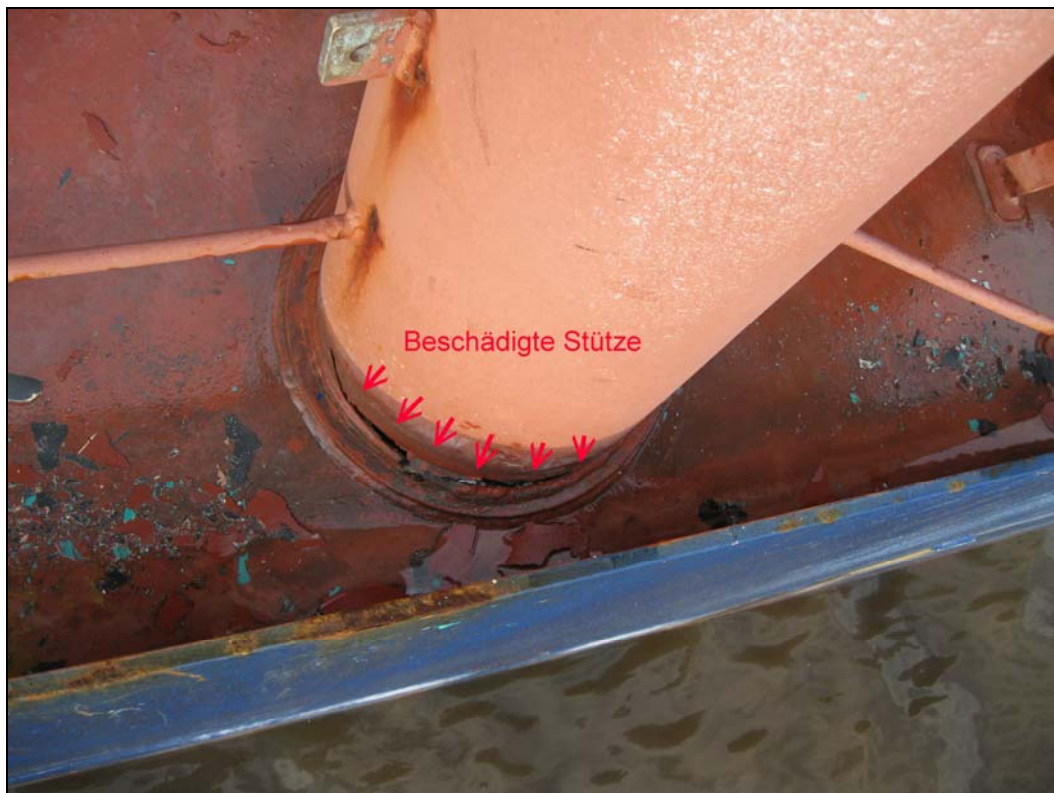
Abbildung 13: abgerissene Stütze

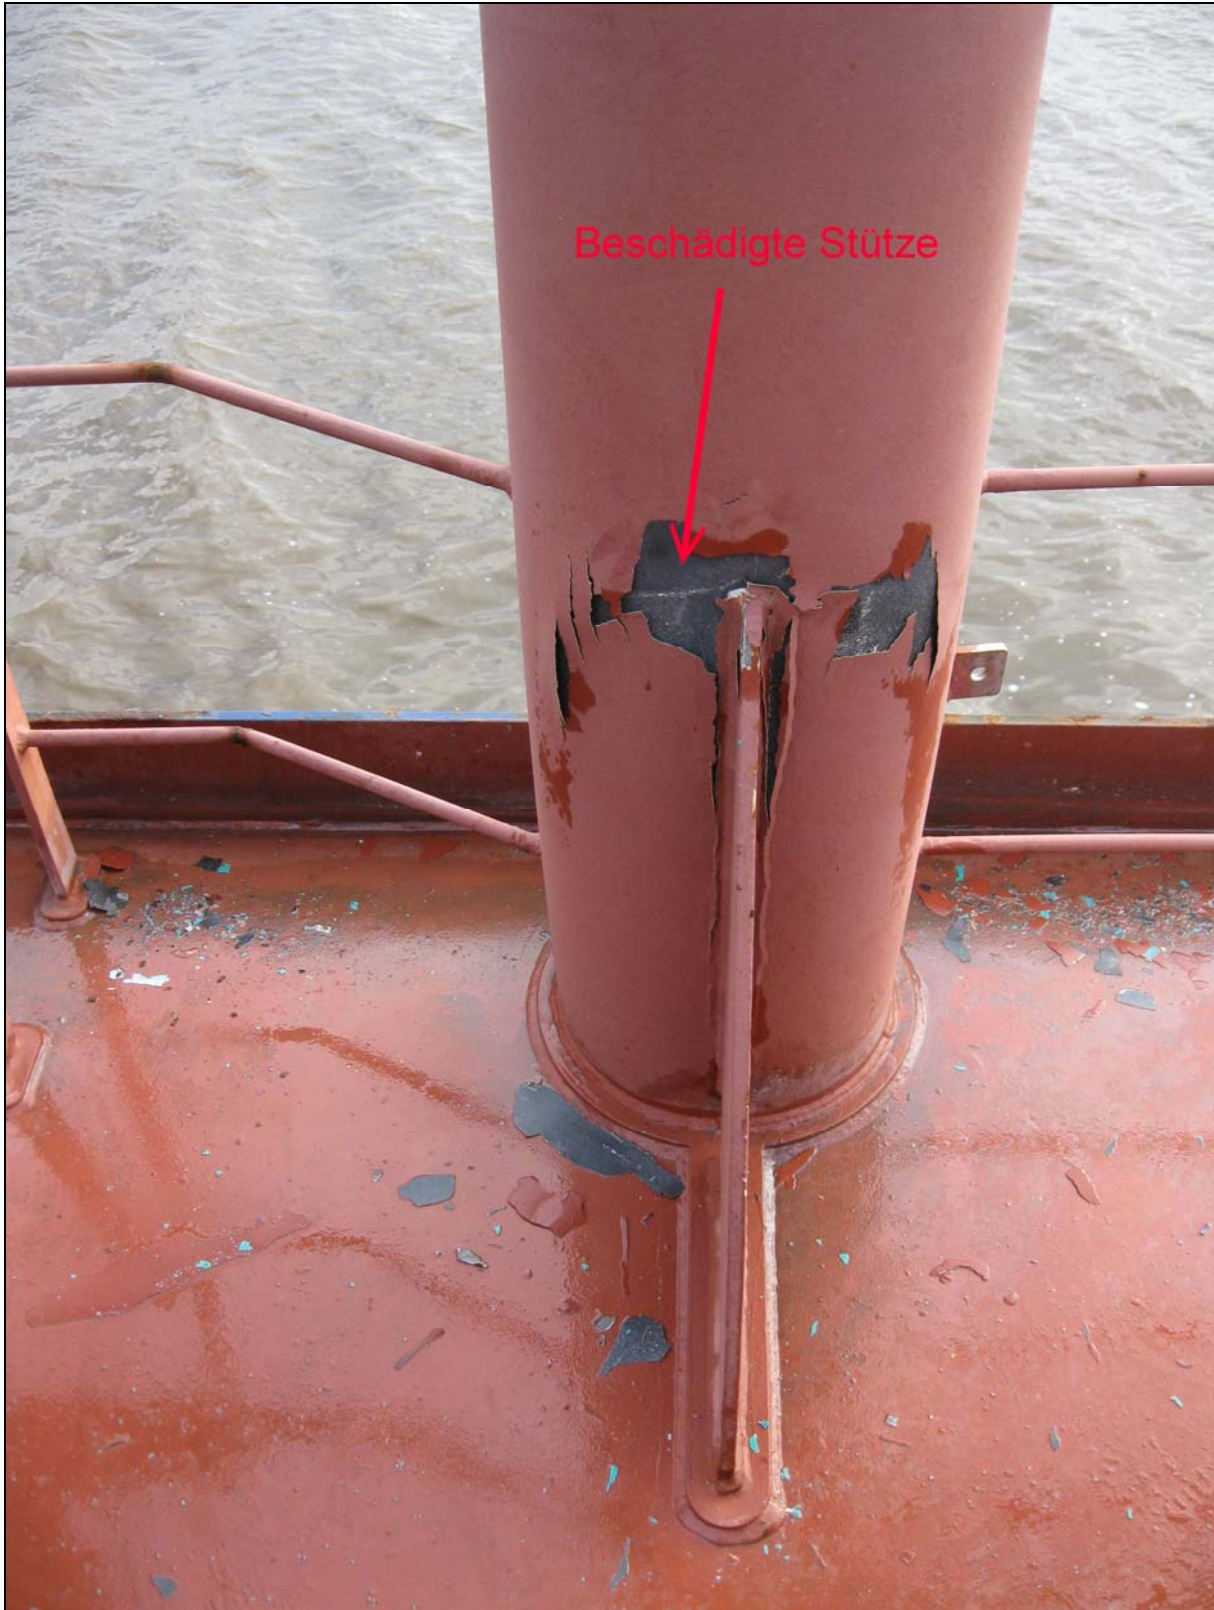
Beschädigte Stütze

Abbildung 14: beschädigte Stütze

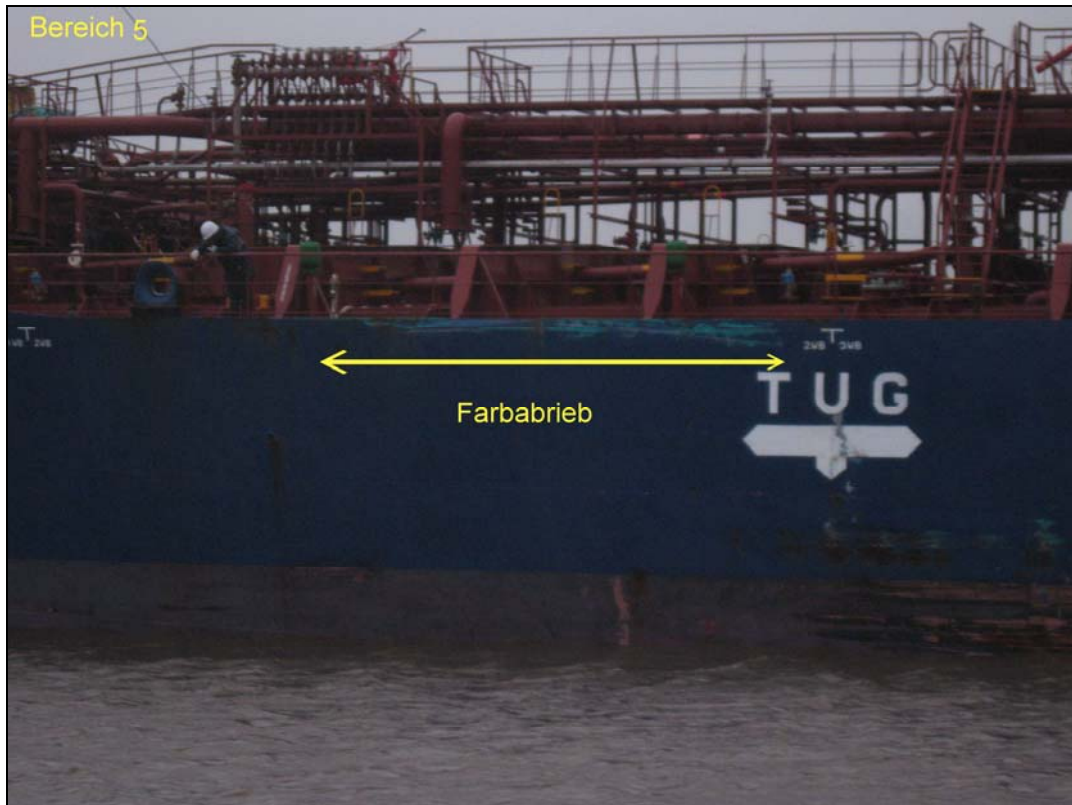
Abbildung 15: CLIPPER MIKI Schadensbereich 5

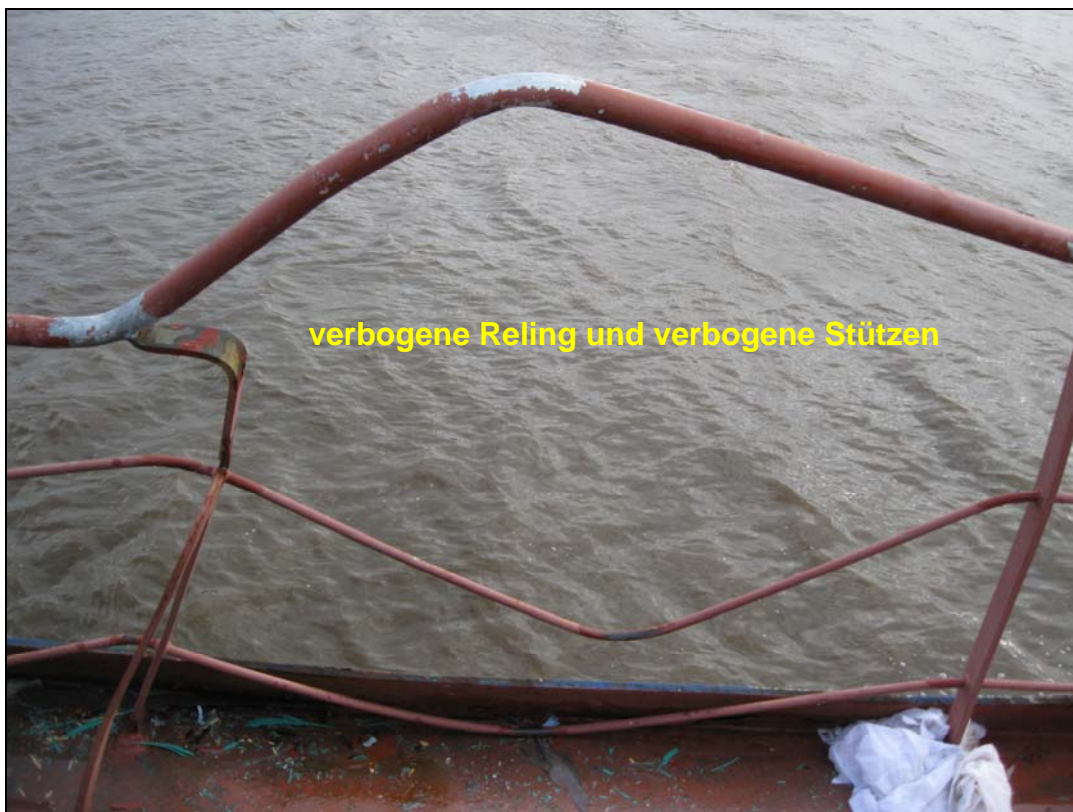
Abbildung 16: Relingsschäden 1

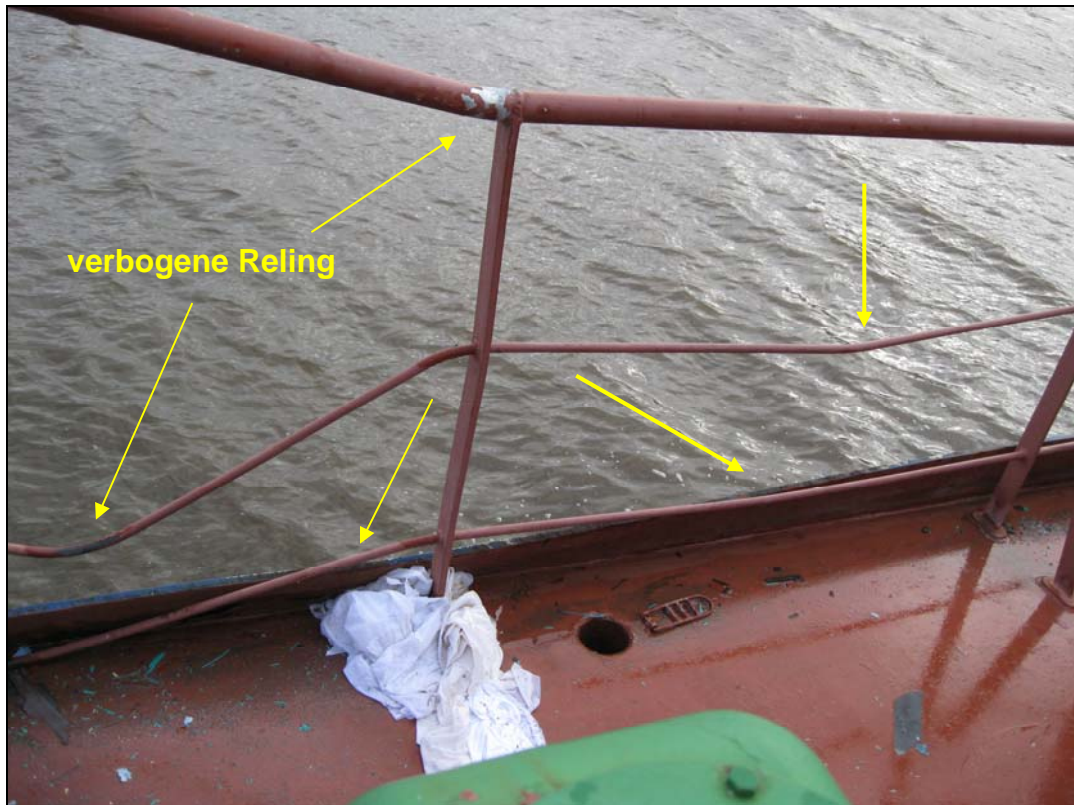
verbogene Relling

Abbildung 17: Relingsschäden 2

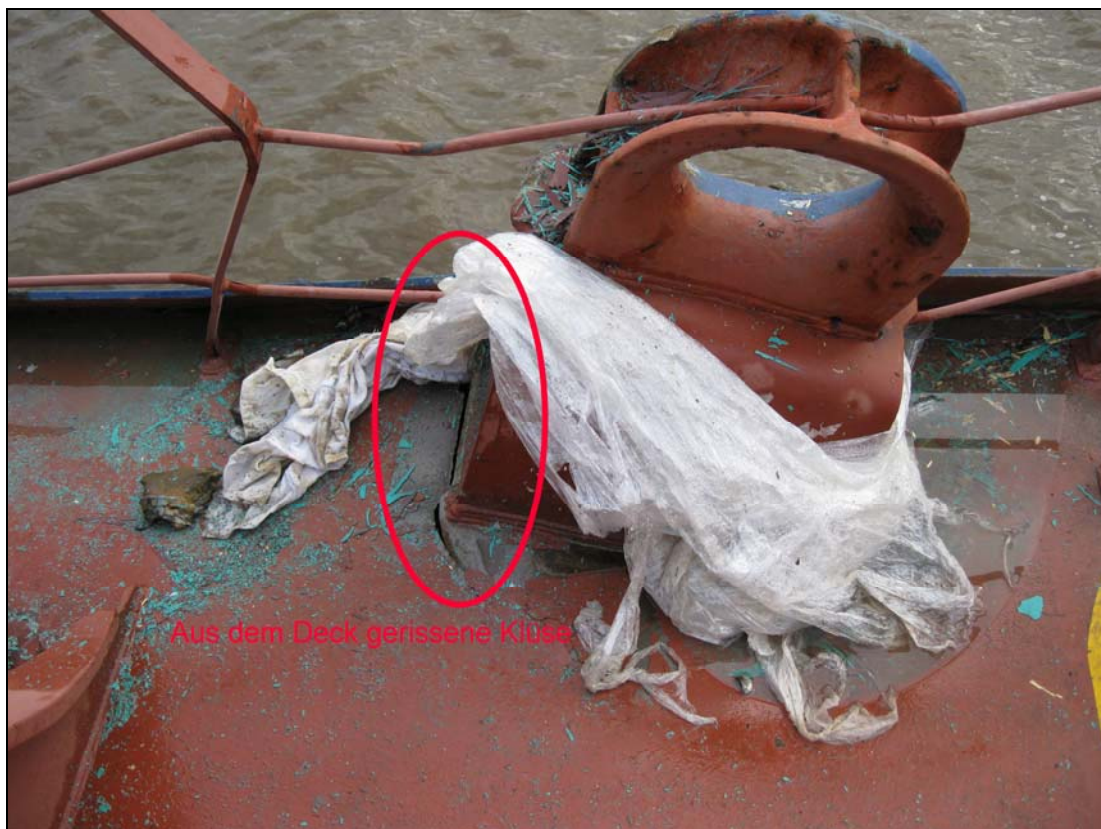
Aus dem Deck gerissene Kluse

Abbildung 18: Relingsschäden 3

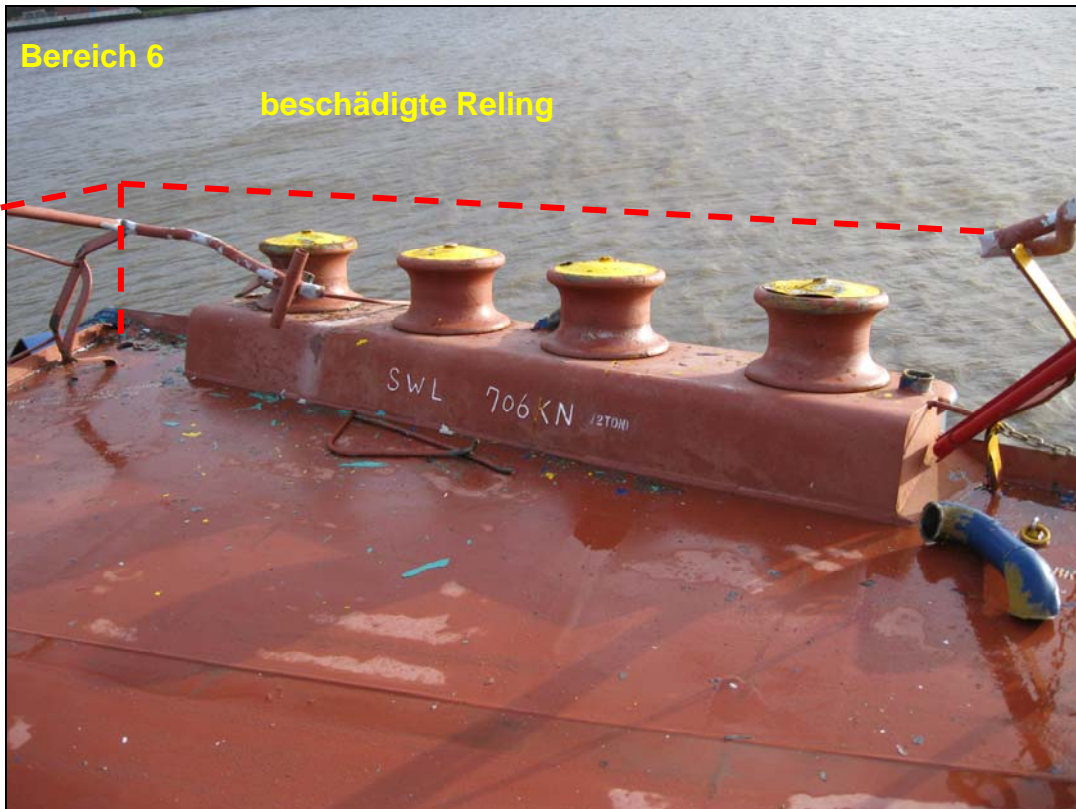
Abbildung 19: Relingsschäden 4

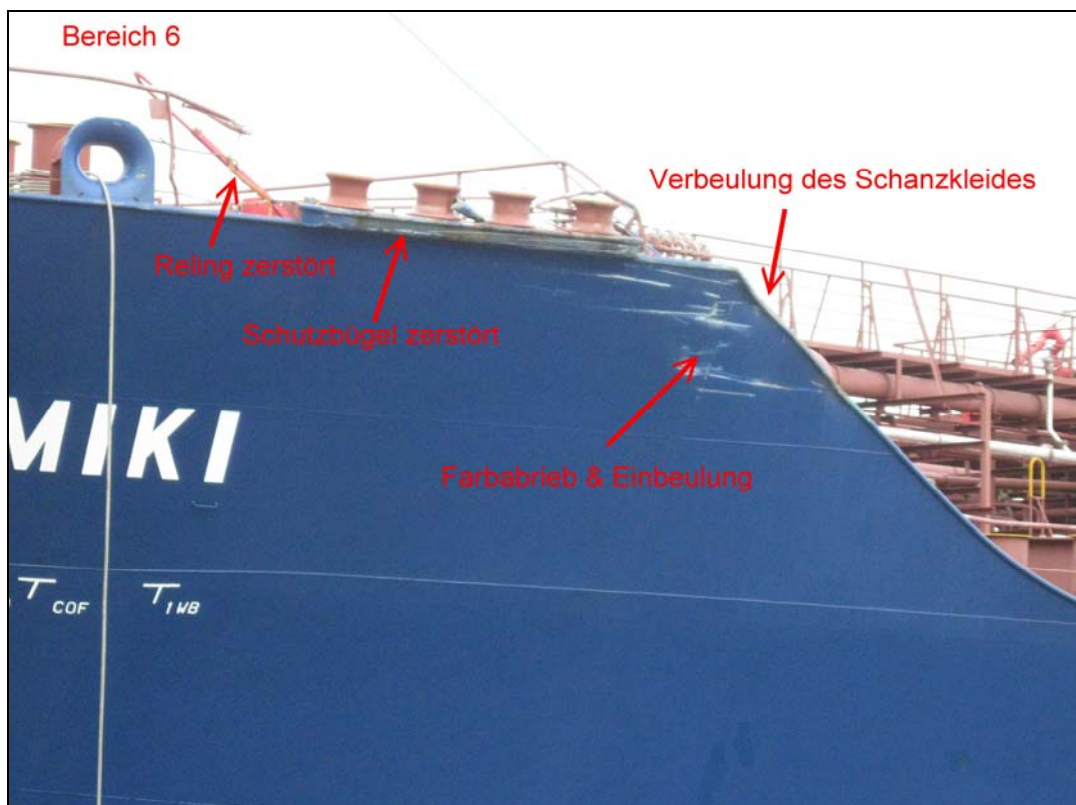
Abbildung 20: CLIPPER MIKI Schadensbereich 6

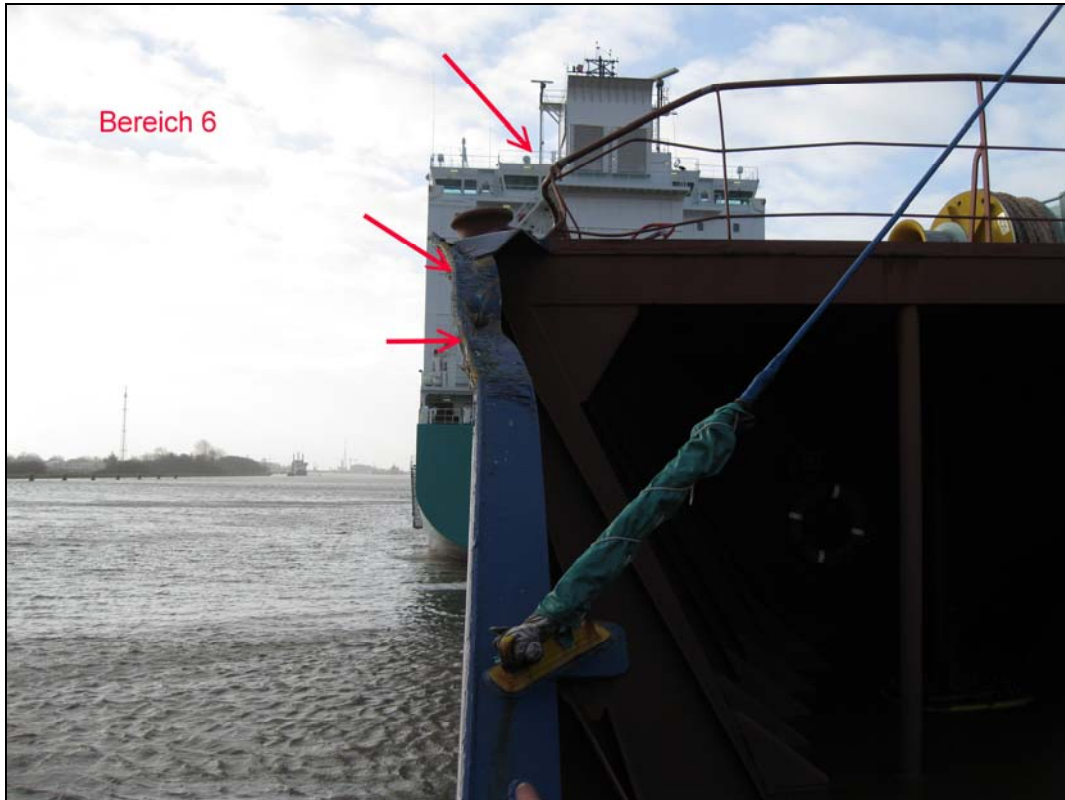
Abbildung 21: Relingsschäden 7

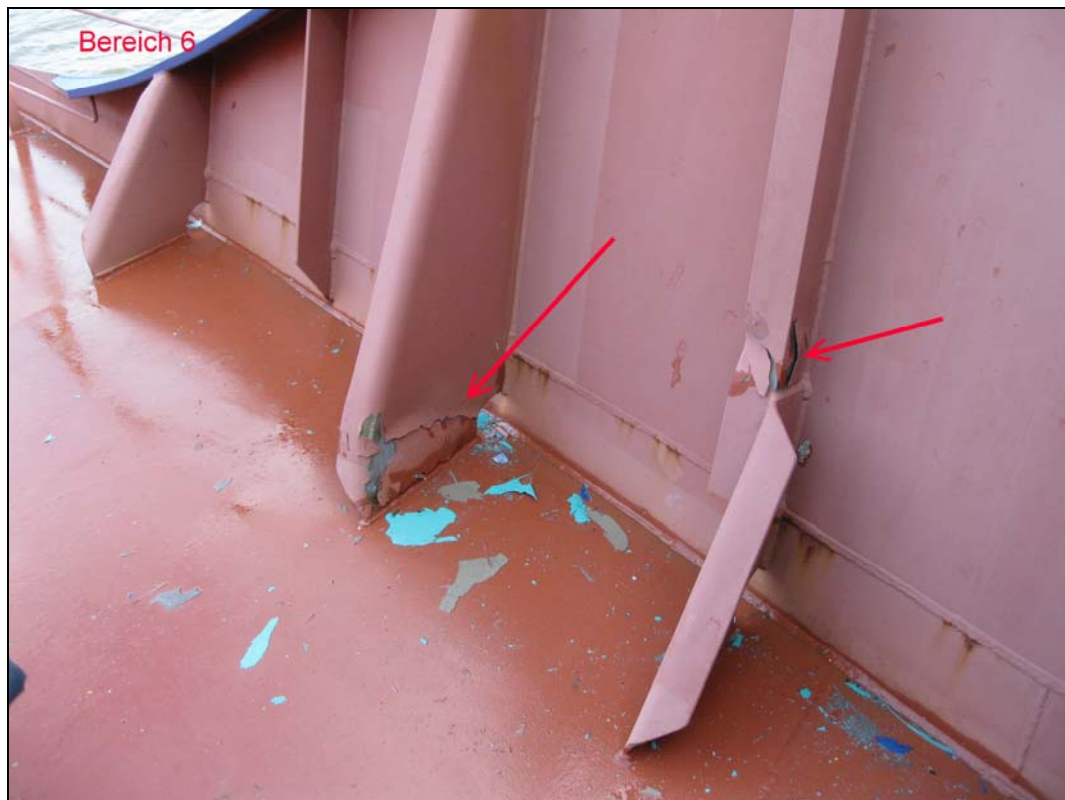
Abbildung 22: Relingsschäden 8

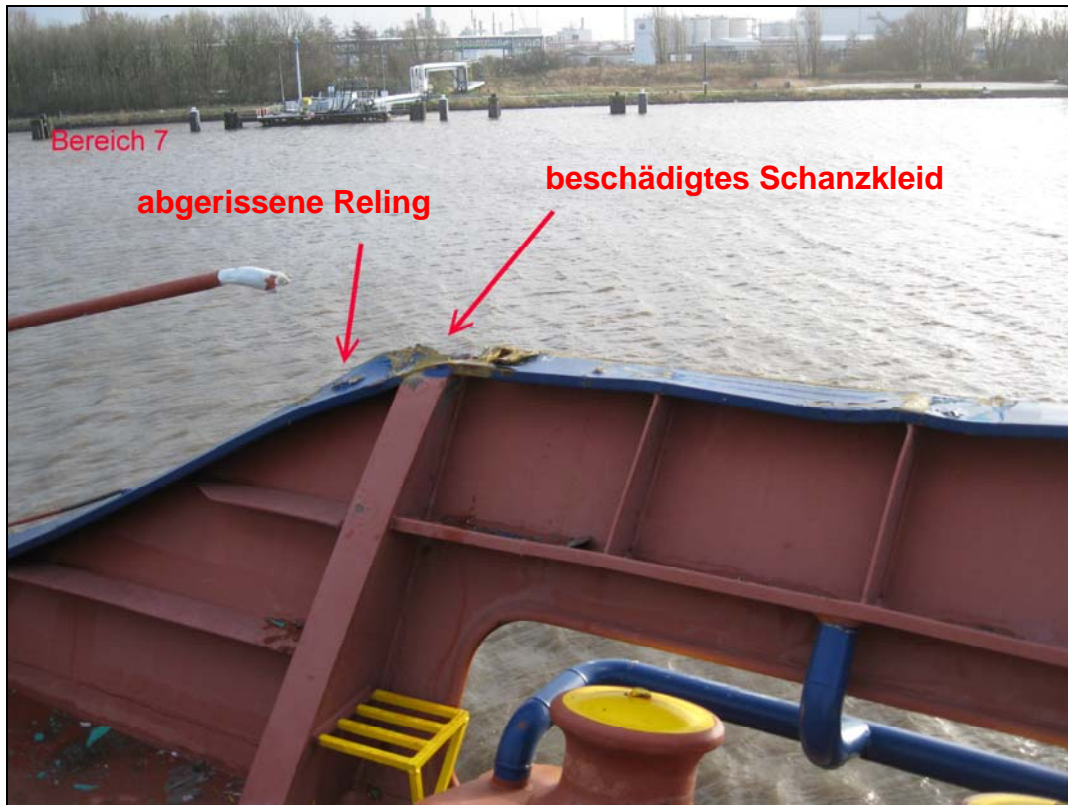
Abbildung 23: CLIPPER MIKI Schadensbereich 7

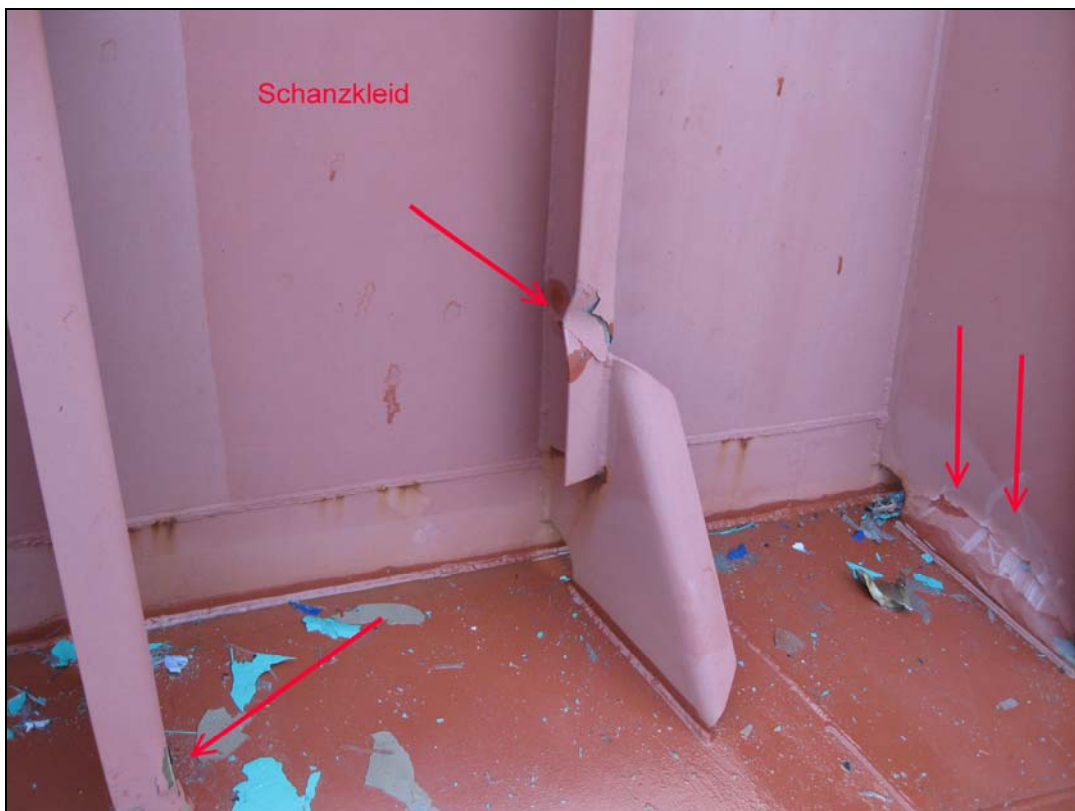
Abbildung 24: Relingsschäden 10

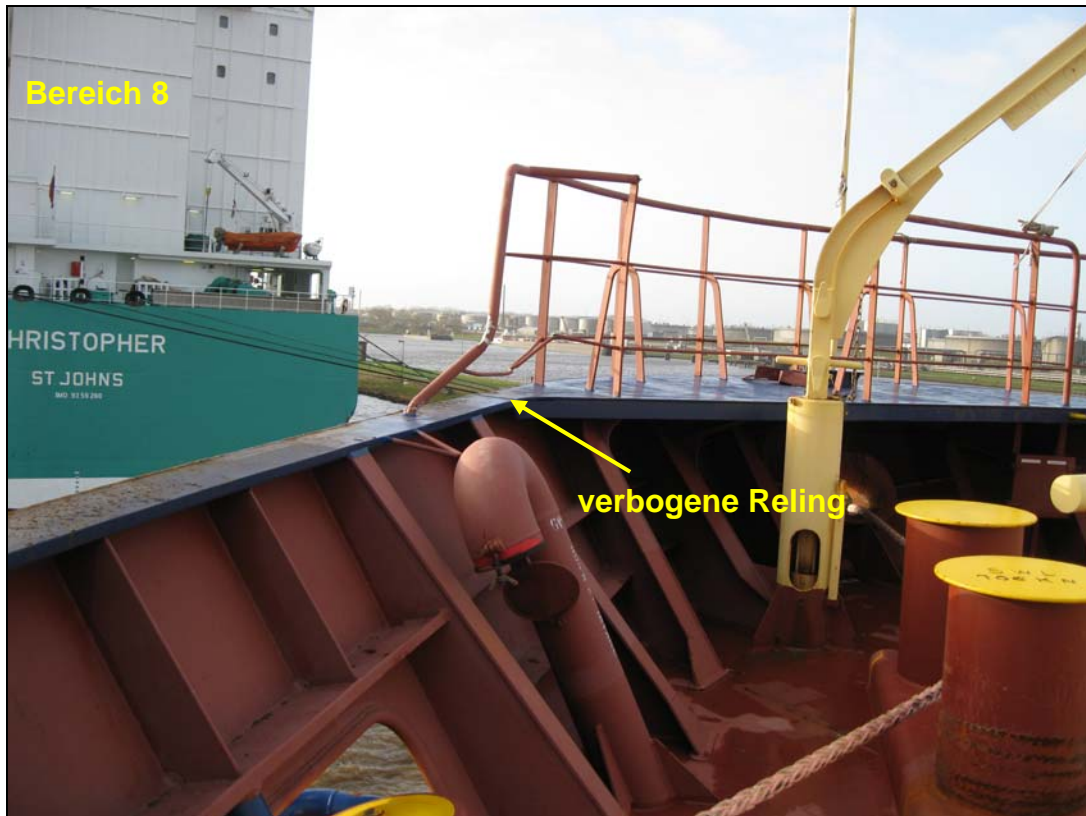
Abbildung 25: CLIPPER MIKI Schadensbereich 8

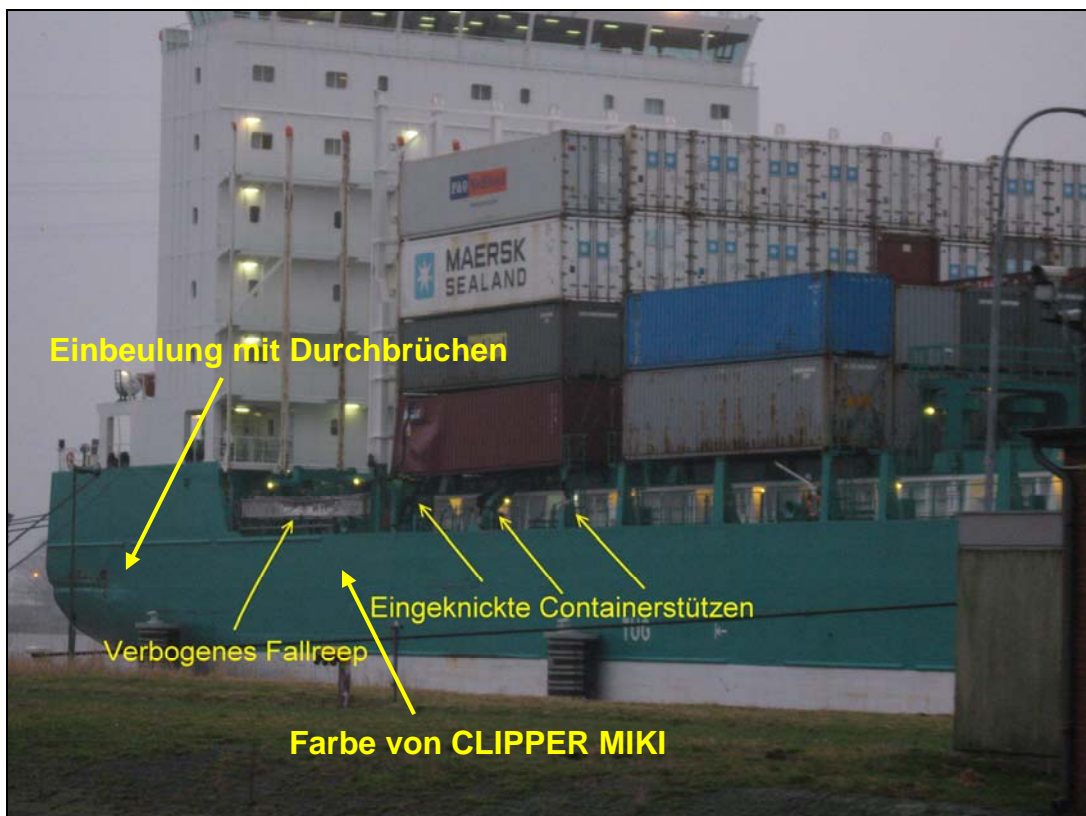
Auf der CHRISTOPHER entstanden Schäden am Schanzkleid der Steuerbord-Seite, an den Containern und Stauvorrichtungen sowie Lecks im Heckbereich.

Abbildung 26: CHRISTOPHER Übersicht der Schäden achtern

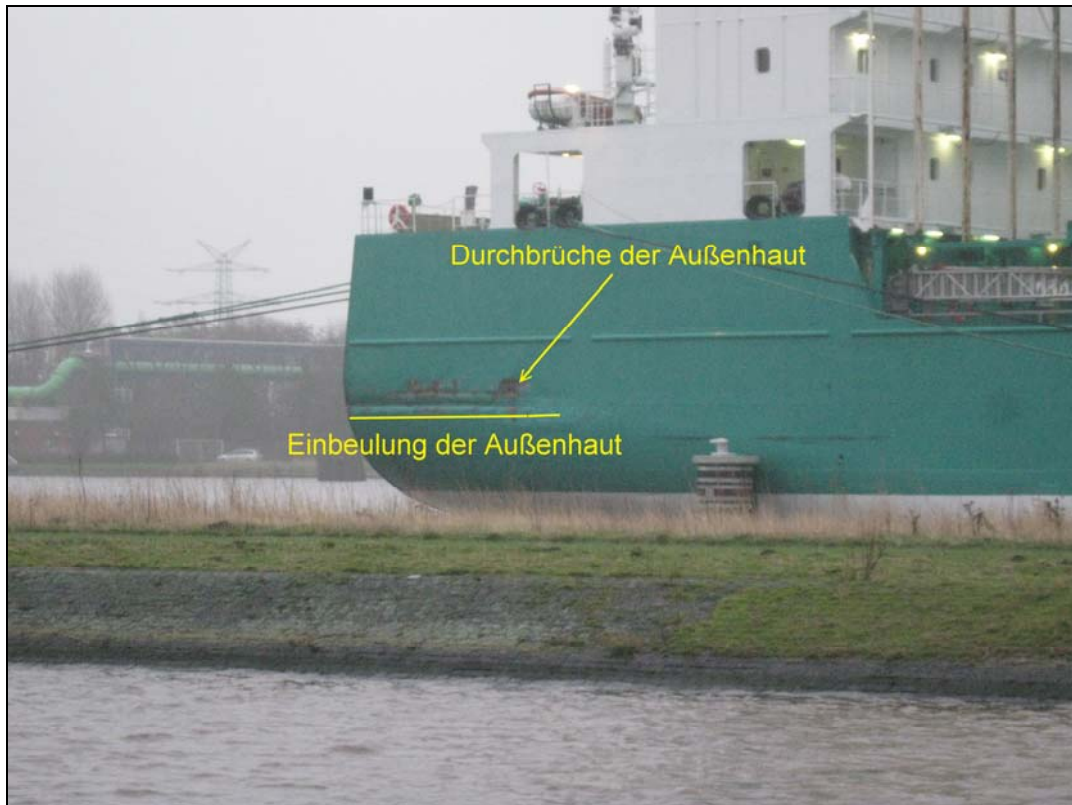
Abbildung 27: CHRISTOPHER Leck achtern

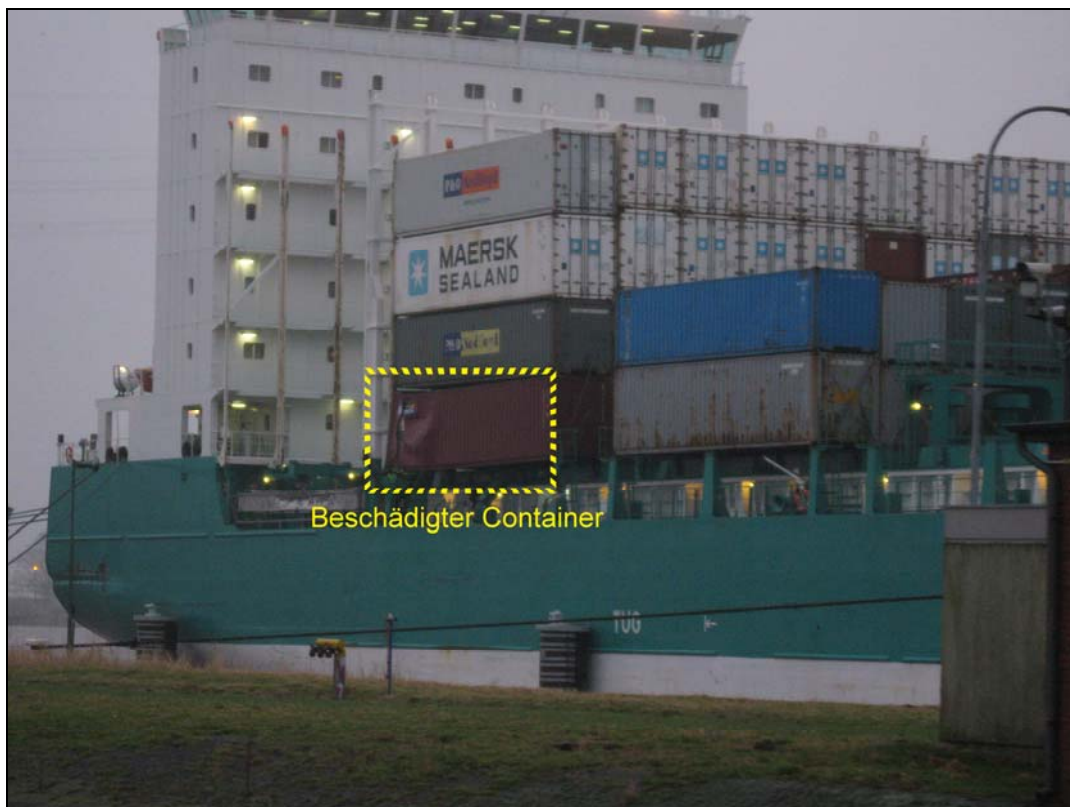
Abbildung 28: CHRISTOPHER Schäden an der Ladung

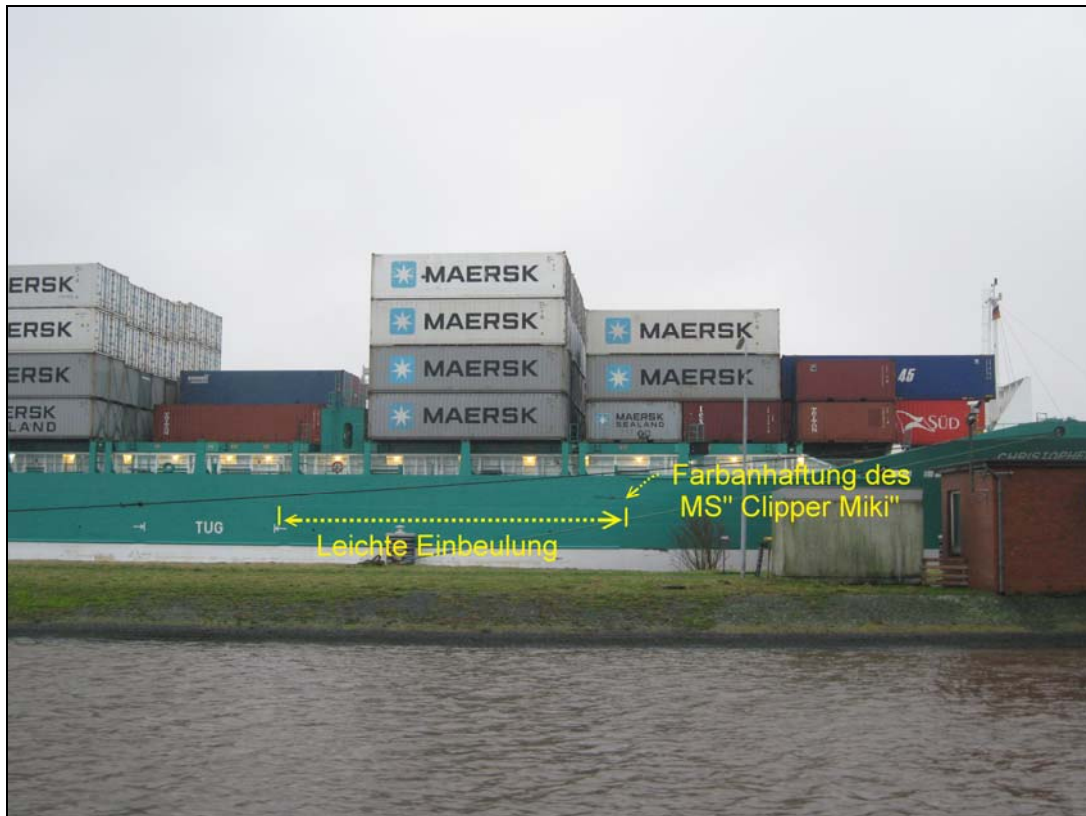
Abbildung 29: CHRISTOPHER Übersicht der Schäden vorn
