Bundesstelle für Seeunfalluntersuchung
Federal Bureau of Maritime Casualty Investigation
Bundesoberbehörde im Geschäftsbereich des Bundesministeriums
für Verkehr, Bau und Stadtentwicklung

Summarischer
Untersuchungsbericht 550/10

Schwerer Seeunfall

Kollision
von MS CHRISTOPHER mit MS CLIPPER MIKI
in der Weiche Audorf/Rade des NOK
am 11. Dezember 2010 um 00:23 Uhr

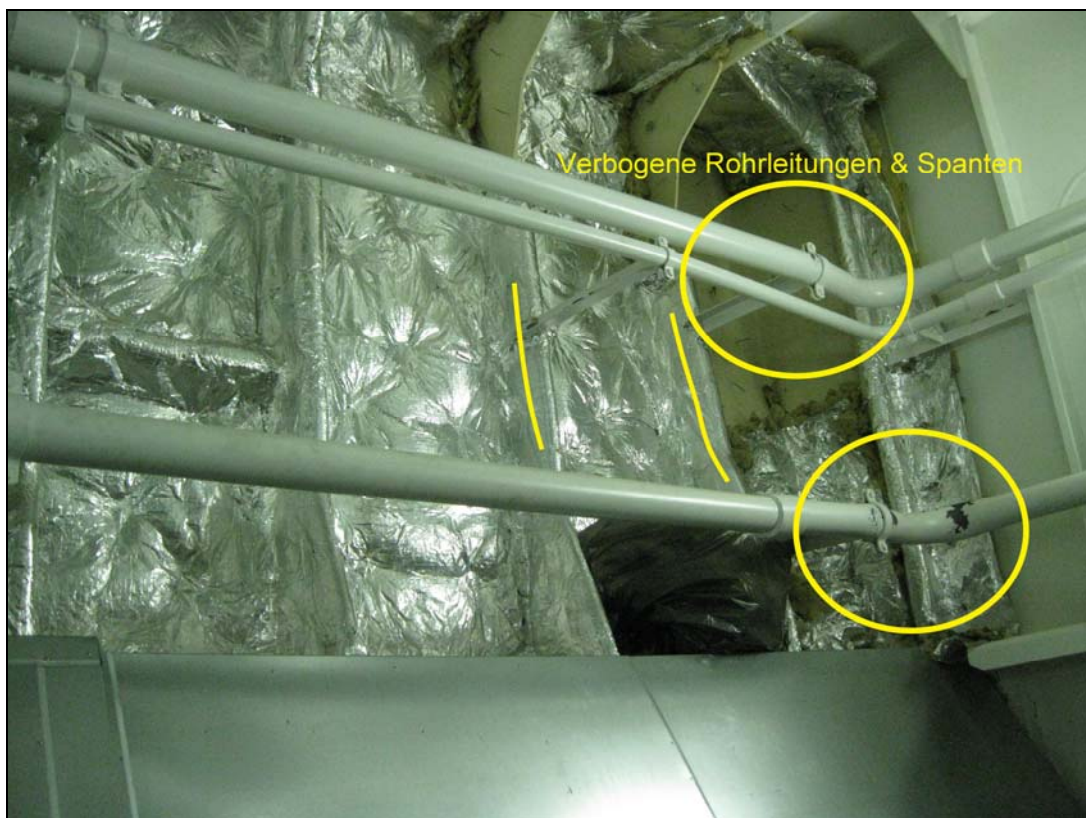
Abbildung 30: CHRISTOPHER Schäden innen 1

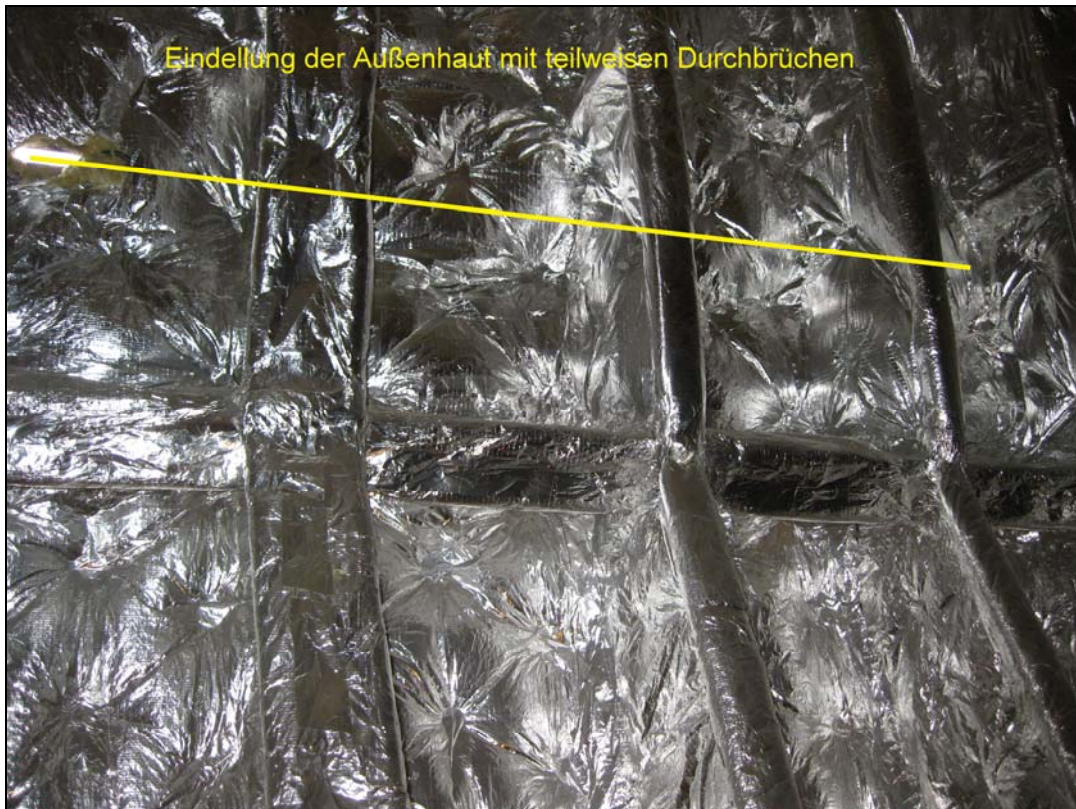
Abbildung 31: CHRISTOPHER Schäden innen 2

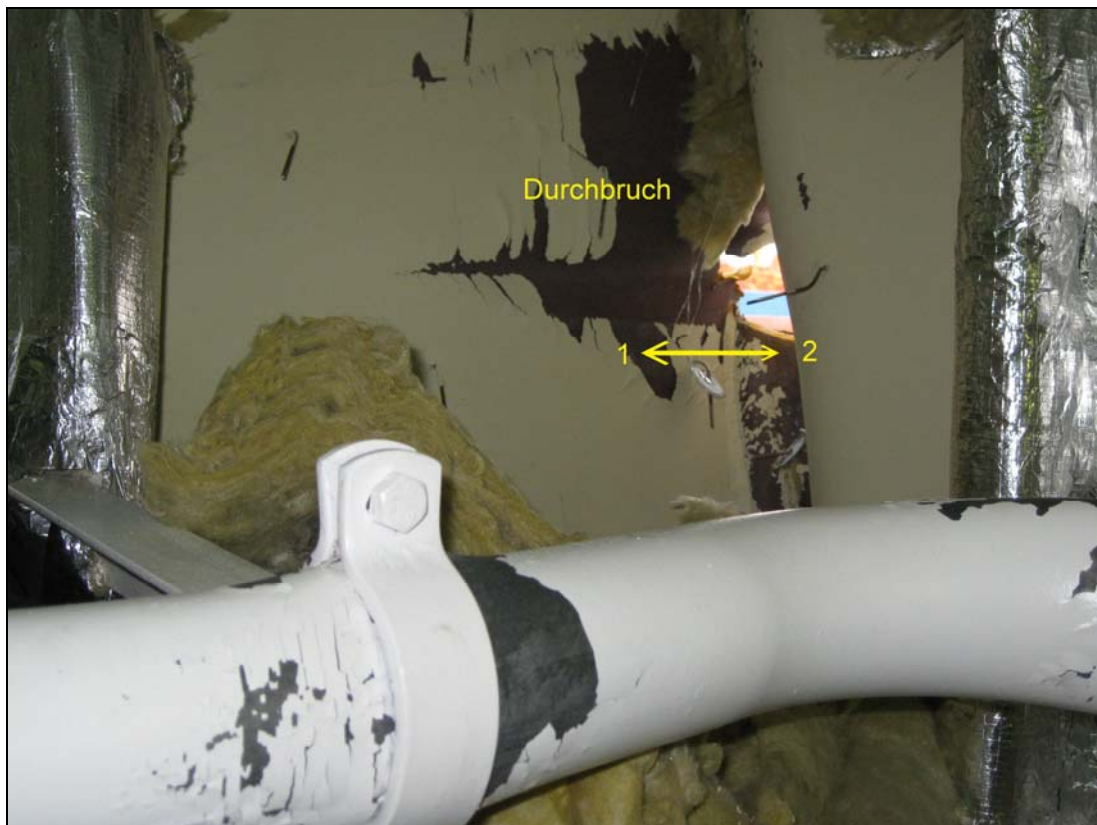
Abbildung 32: CHRISTOPHER Leck-Schaden innen

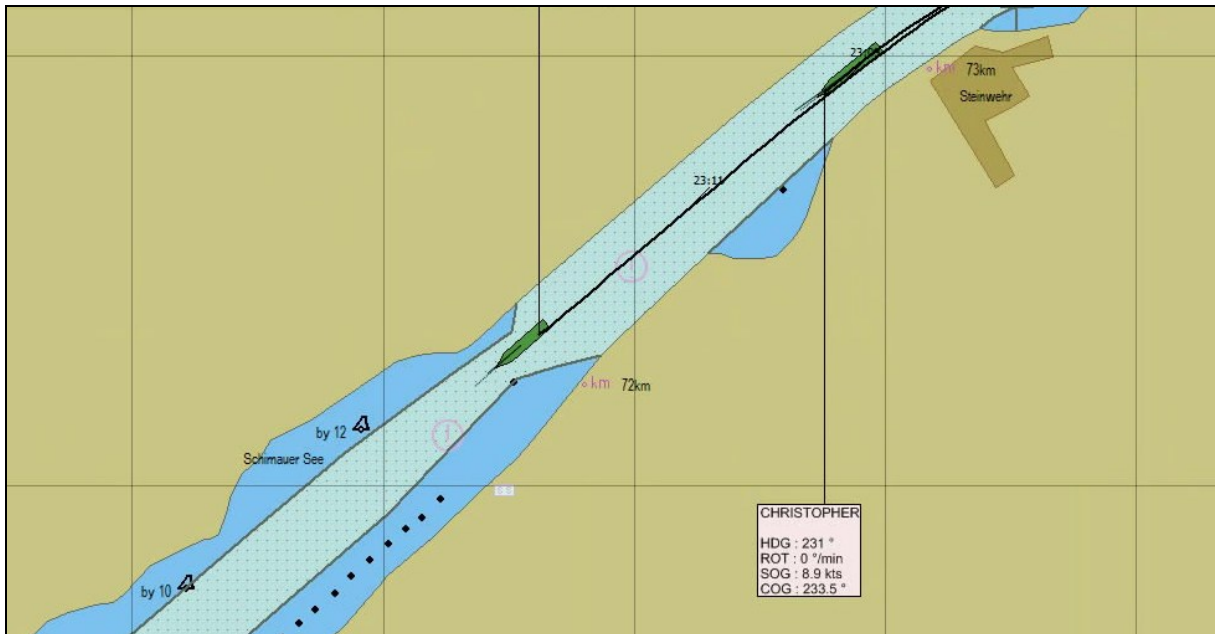
Abbildung 33: AIS-Darstellung von 00:14 Uhr LT

Abbildung 33 zeigt den Beginn des Manövers gegen 00:14 Uhr. Die CLIPPER MIKI erreicht die Weiche Audorf/Rade mit 12 km/h Kanalgeschwindigkeit als Langsamläufer. Die CHRISTOPHER holt mit ihren 15km/h maximaler Kanalgeschwindigkeit zusehend auf.

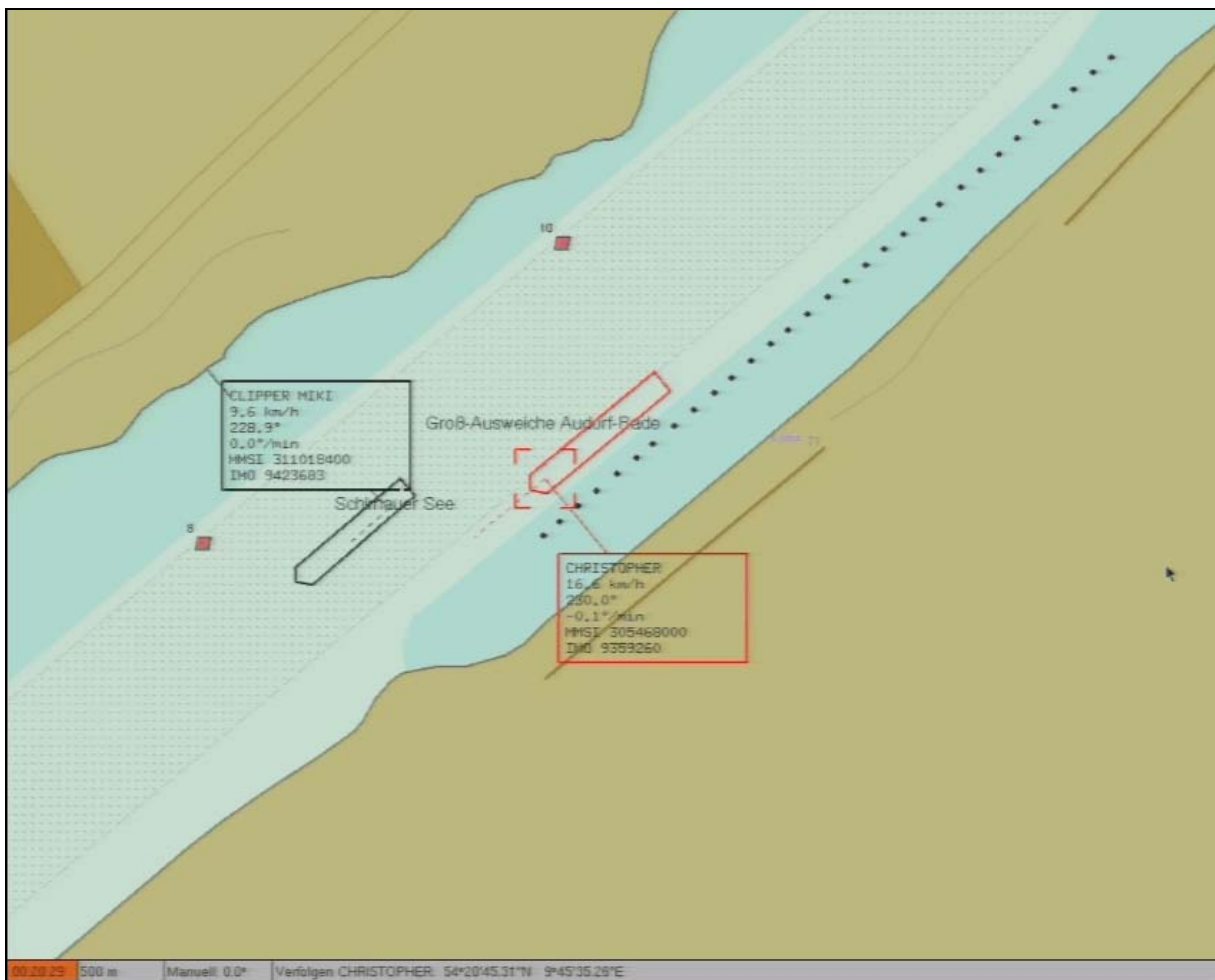
Abbildung 34: AIS-Darstellung von 00:20 Uhr LT

In Abbildung 34 ist zu erkennen, dass CLIPPER MIKI ihre Geschwindigkeit auf 9,6 km/h reduziert hat, um das Überholen durch CHRISTOPHER zu beschleunigen. Aufgrund ihres Tiefgangs achtern von 9,35 m hält sie sich weiterhin in der Kanalmitte. CHRISTOPHER hat inzwischen auf 16,6 km /h beschleunigt und bewegt sich auf der Südseite des NOK. Dabei nähert sie sich der kleinen Landzunge, die am Ende der Dalbenreihe den Kanalquerschnitt verringert.

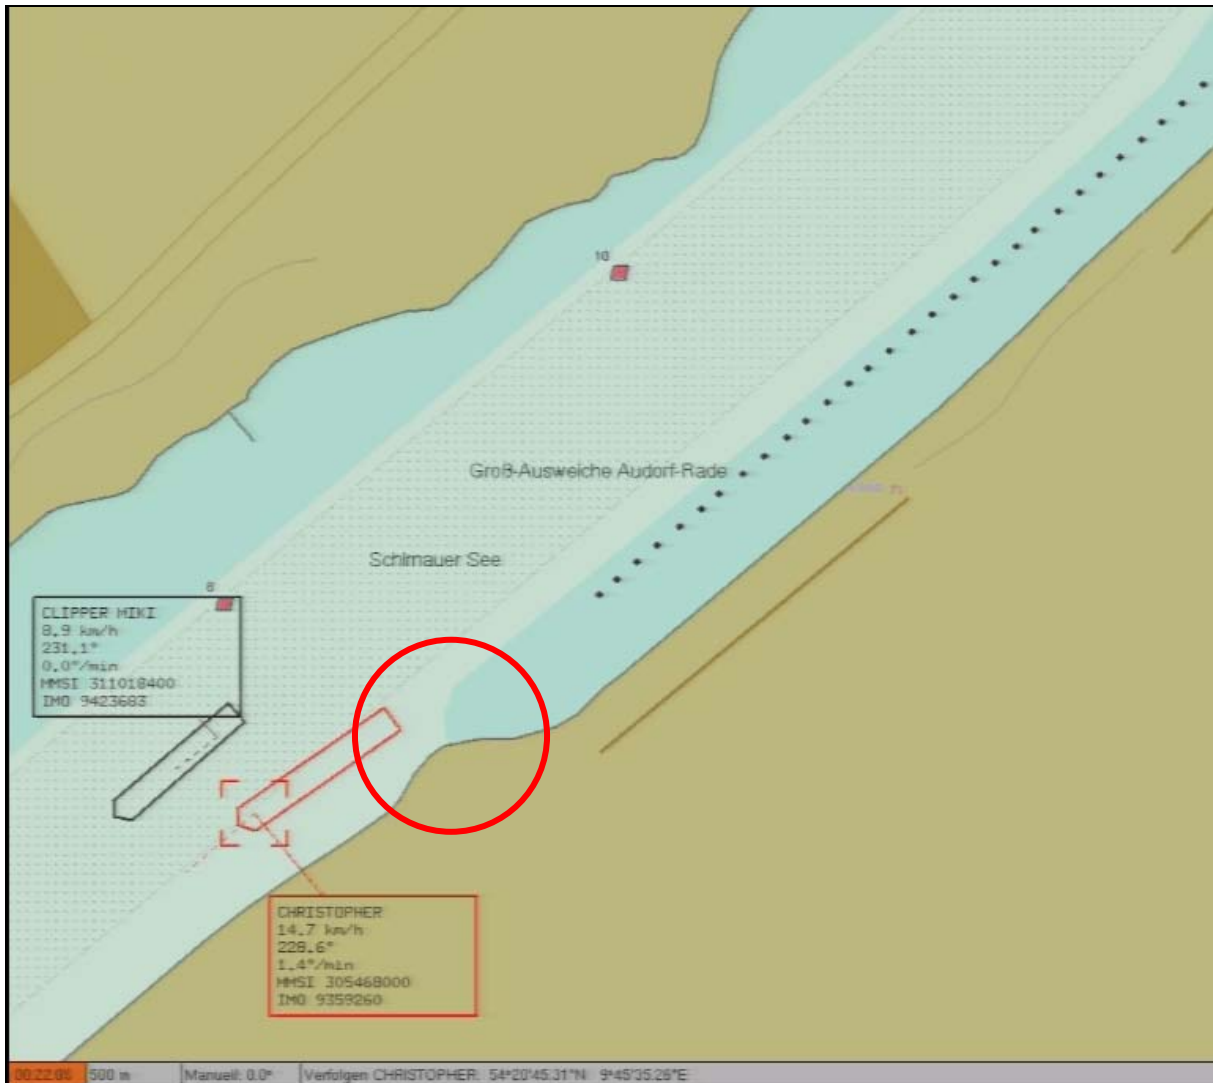
Abbildung 35: AIS-Darstellung von 00:22 Uhr LT

Zwei Minuten später führt der Einfluss der Landzunge bereits zu einer Drehbewegung der CHRISTOPHER nach Steuerbord auf die CLIPPER MIKI zu. Diese hat zwar ihre Geschwindigkeit weiter reduziert, bleibt aber weiterhin in der Kanalmitte.

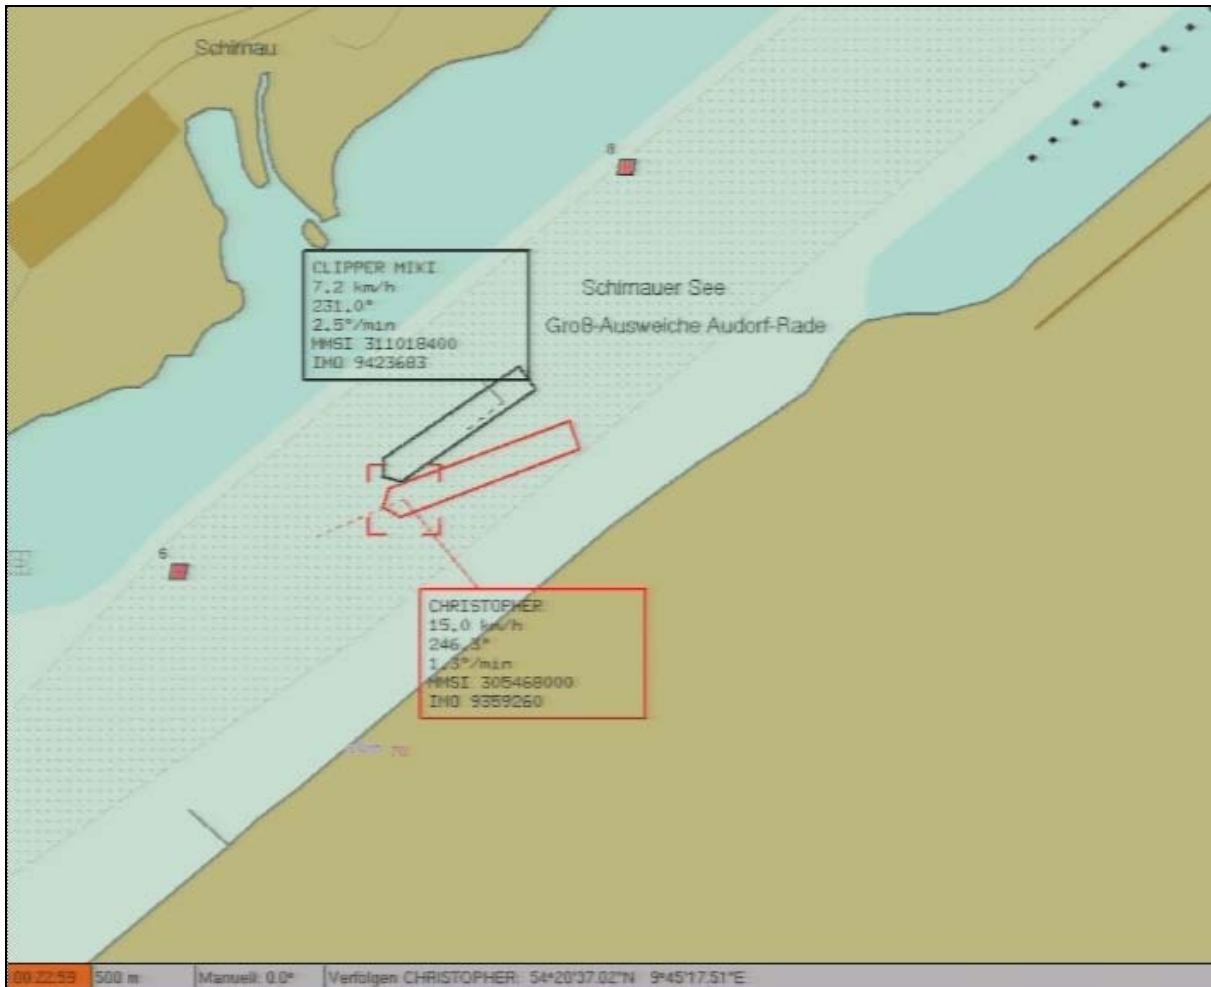
Abbildung 36: AIS-Darstellung von 00:23 Uhr LT

Abbildung 36 zeigt den ersten Zusammenstoß beider Fahrzeuge um 00:23 Uhr. Während Zeugenaussagen beschreiben, dass zuerst das Steuerbordheck der CHRISTOPHER die Backbordseite der CLIPPER MIKI auf Höhe der Gangway, also schiffsmittig, traf, stellt die AIS-Aufzeichnung eine derartige Berührung nicht dar. Der Grund hierfür kann nicht geklärt werden.

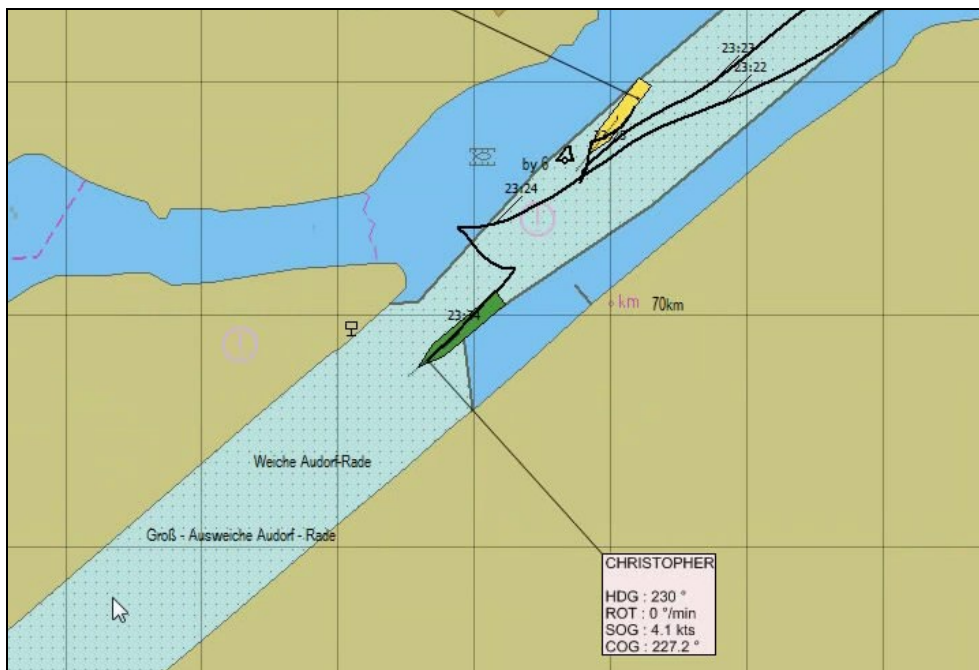
Abbildung 39: AIS-Darstellung von 00:34 Uhr LT

Abbildung 39 stellt abschließend dar, wie sich die Schiffe voneinander gelöst haben und schließlich weiter gefahren sind.
