**Summarischer  
Untersuchungsbericht 570/10**

**Personenunfall**

**MSC LA SPEZIA**

**am 21. Dezember 2010**

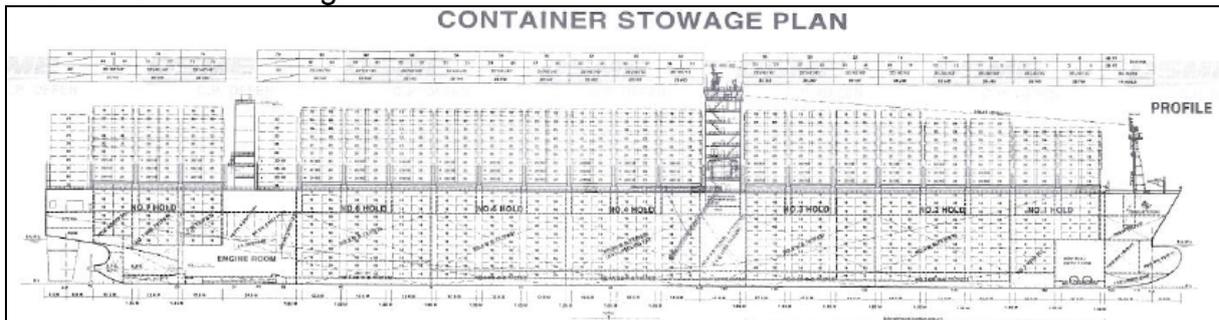
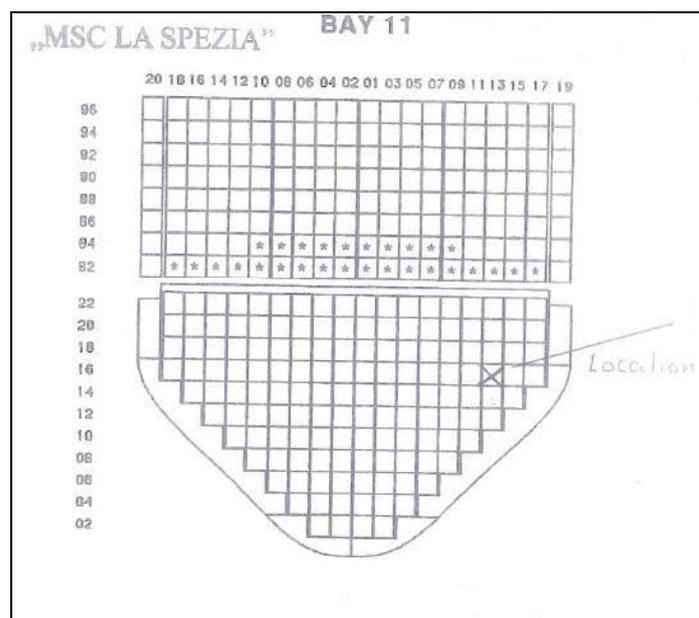
Abbildung 3: Unfallstelle Luke 2, Bay 11

Der Verunfallte wurde auf der Stauposition Bay 11, Reihe 13 und Tier 14 (s. Abb. 3) gefunden. Er hatte Overall, Helm und Sicherheitsschuhe an. Die Stauposition befindet sich ca. 2,50 m seitlich versetzt von einer Relingspforte, die durch eine Klappe gesichert ist (s. Abb. 5).

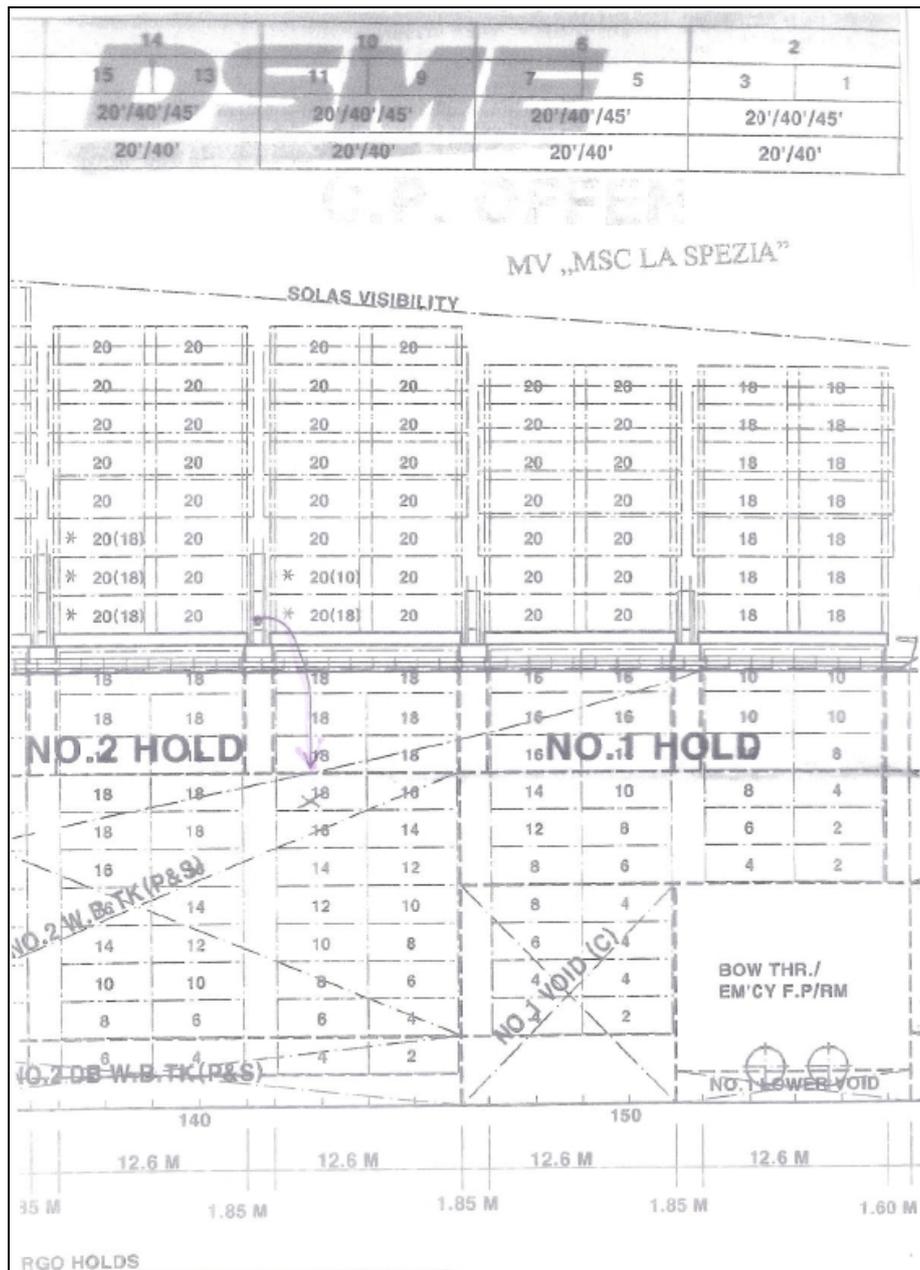
Abbildung 4: Fallhöhe 10 m

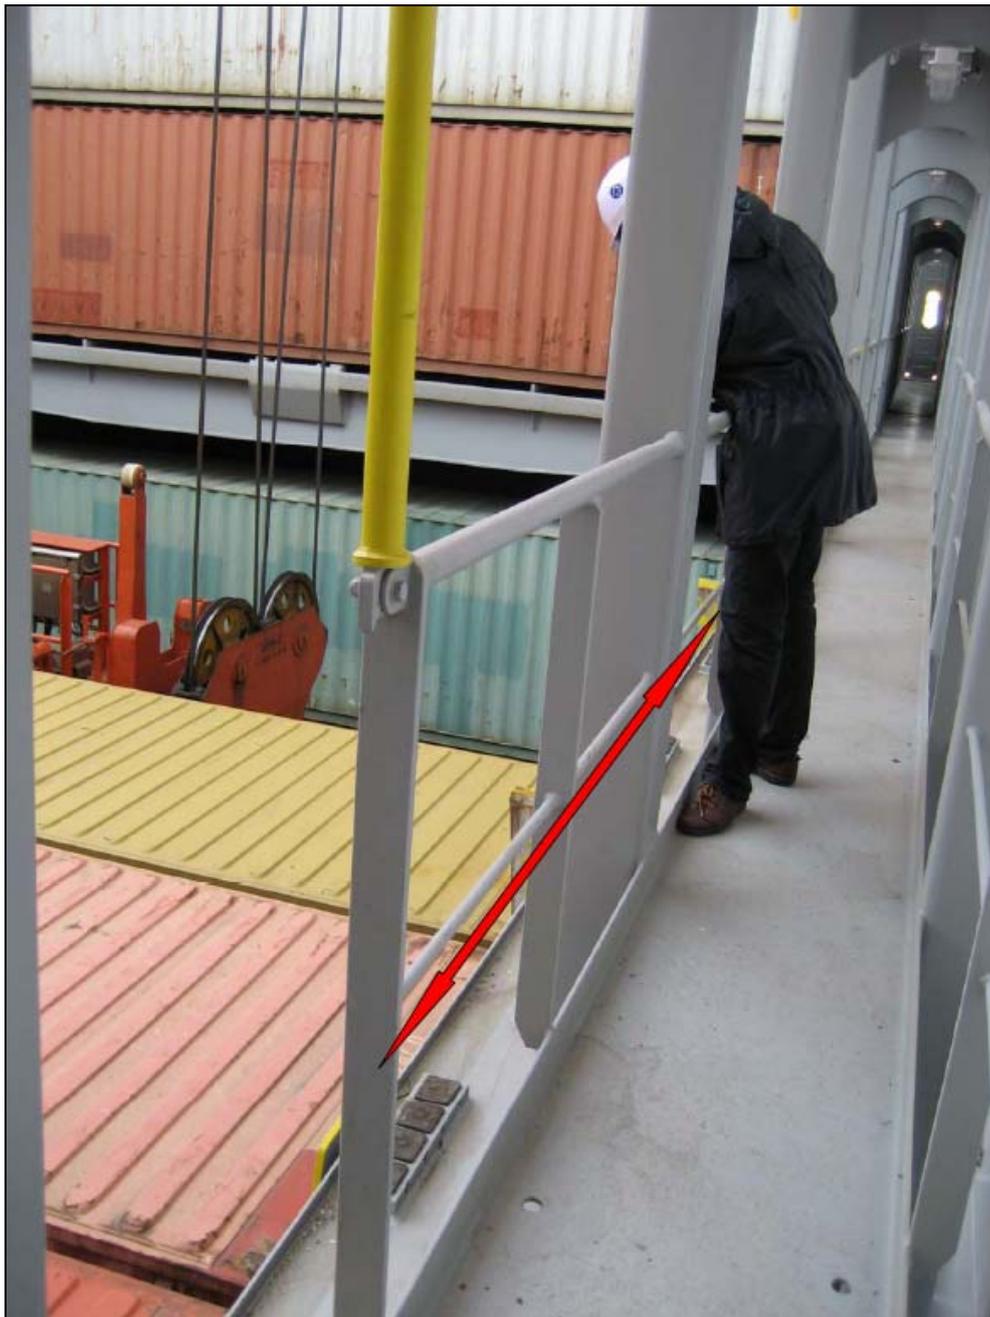
Abbildung 5: Versatz zur Pforte 2,50 m

Nach Einschätzung der BSU hatte der Verunfallte das Gleichgewicht verloren, als er mit dem Besen vor der Relingspforte fegte und in die Luke fiel. Dabei war die Schranke wahrscheinlich geöffnet, um den Lukenrand besser erreichen zu können. Der Fundort des Verletzten befand sich etwa 2,50 m seitwärts versetzt von der Relingspforte. Der Verunfallte hätte sich dann nach dem Sturz bewegt haben müssen.

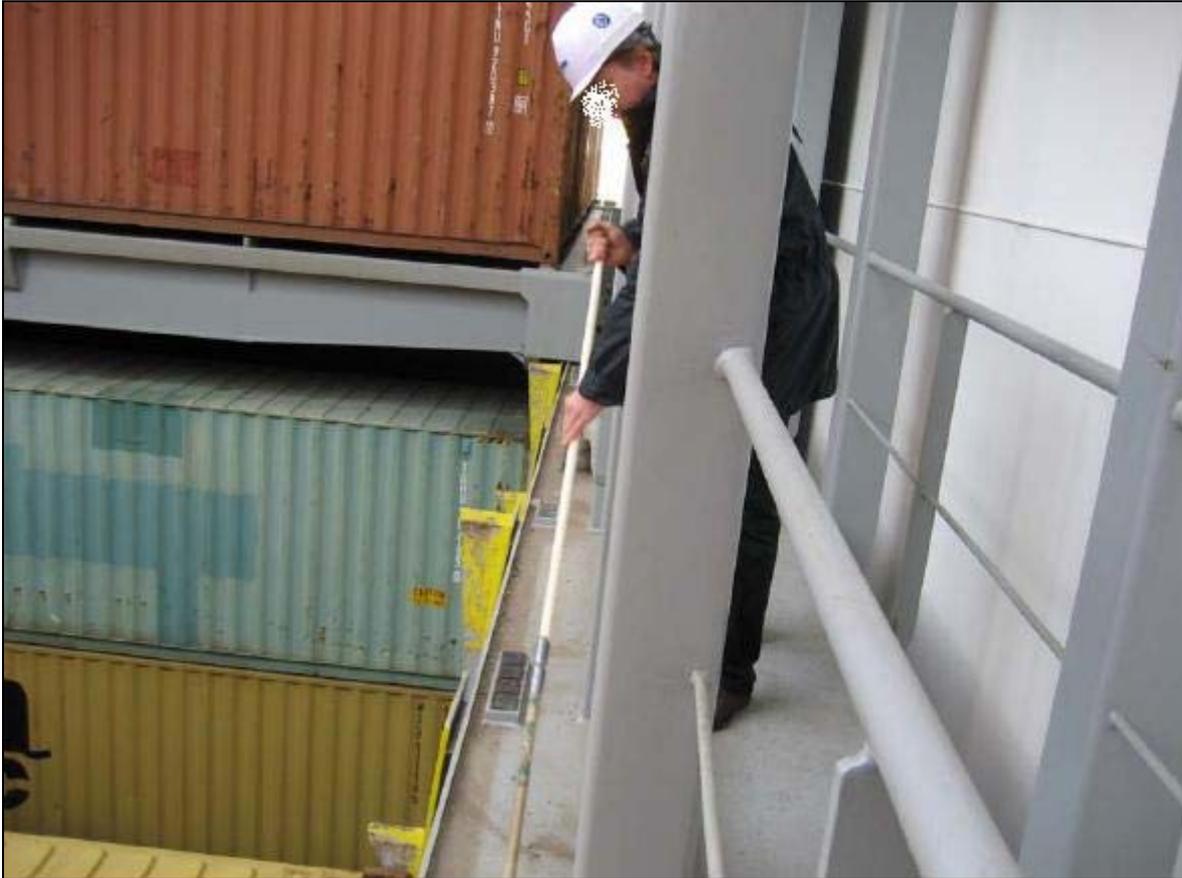
Während der Liegezeit im Hafen sei es im Rahmen der Instandhaltung üblich, dass die Wachgänger die Lukenränder fegen und Abschmierarbeiten durchführen, wenn die Luken offen sind. Dafür wurde der Stiel des Besens verlängert, um ein sicheres Arbeiten von den Quergängen aus zu ermöglichen (s. Abb. 6).

Abbildung 6: Fegen mit verlängertem Stiel

Vor der Relingspforte war der verlängerte Stiel eher hinderlich und hätte fast lotrecht gehalten werden müssen. Möglicherweise rutsche er dabei auch in den Händen und Arbeitshandschuhen. Der Besen war nicht gesichert. Insofern musste sehr behutsam gearbeitet werden, um einerseits den Rand zu säubern und andererseits aufzupassen, dass der Besen nicht ausrauscht. Das Säubern geschah ausschließlich durch Fortfegen des Schmutzes über die schmale Kante des Lukensülls, denn zum Aufnehmen z.B. mit einer Kehrschaufel war nichts vorgesehen.
