Summarischer Untersuchungsbericht 13/12

**Tod eines Besatzungsmitglieds des
CMS E.R. STRALSUND am 19. Januar 2012 auf
der Reise von Algeciras (Spanien) nach
Tema(Ghana)**

Summarischer Untersuchungsbericht 179/12

**Verletzung eines Besatzungsmitglieds des
MS RED CAT am 1. Mai 2012 im
Hafen von Bremen**

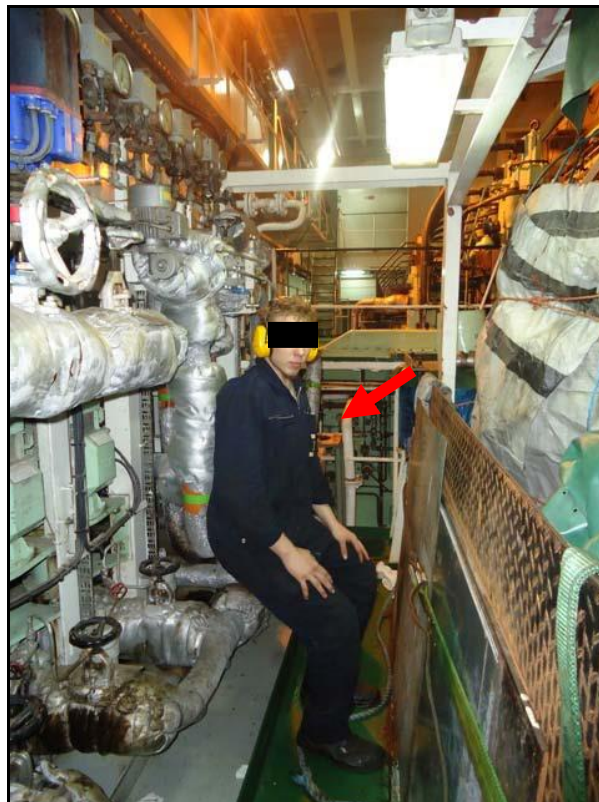
Abbildung 3: Fundort des Verunglückten

Die schräg auf dem Verunglückten liegende Stahlplatten hatten ein Gewicht von ca. 700 kg und konnte erst durch die Hilfe von mehreren Besatzungsmitgliedern zurück in die stehende, alte Position gedrückt werden.

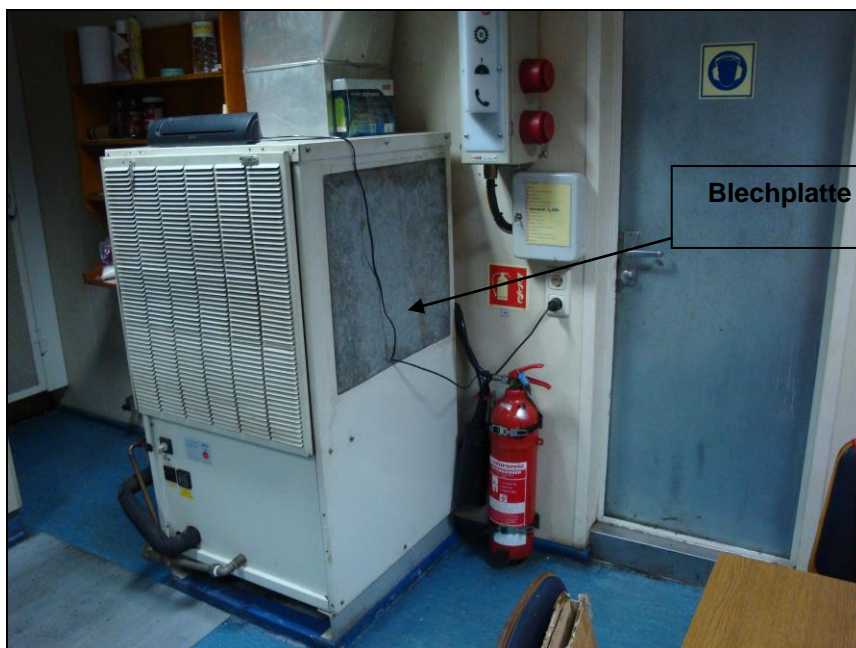
Abbildung 4: Lüfter mit verschlossener Blechplatte

Die Klimaanlage im Leitstand war bei der Besichtigung mit einem verzinkten dünnen Blech verschlossen. Diese dünnen Blechplatten wurden zusammen mit dicken Stahlplatten, stehend an zwei Stahlpfosten, gezurrt im Maschinenraum gegenüber den Rohrleitungen für den Schwerölbetrieb der Hauptmaschine gelagert.

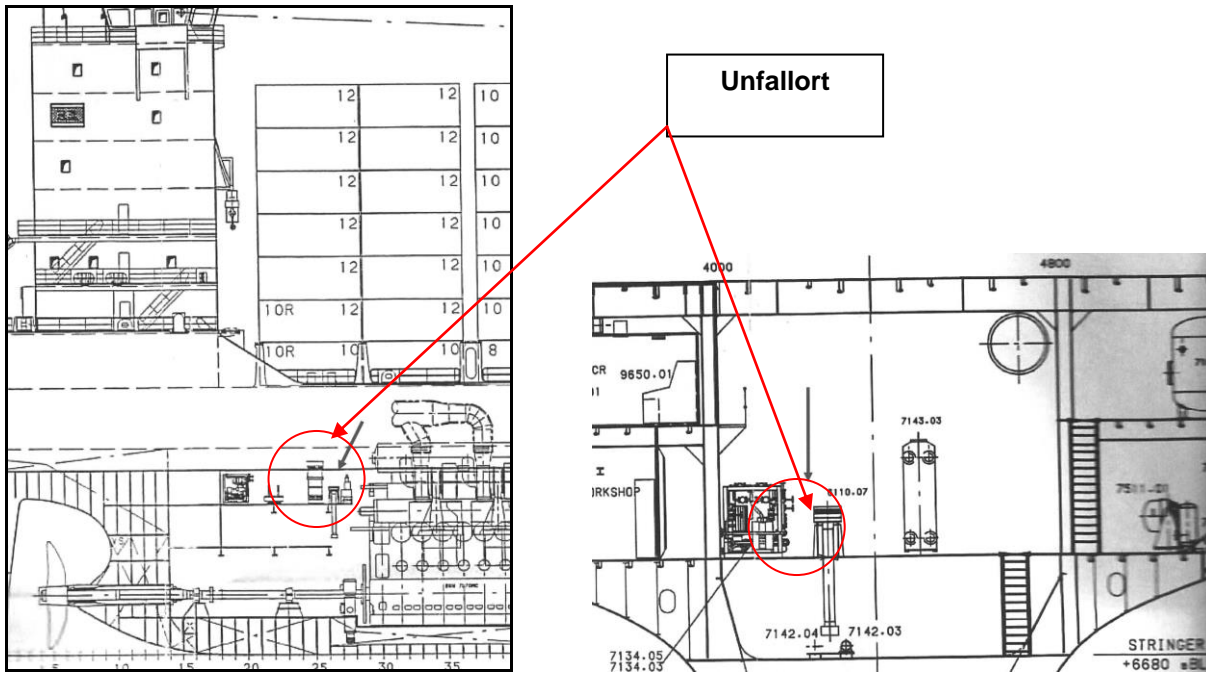
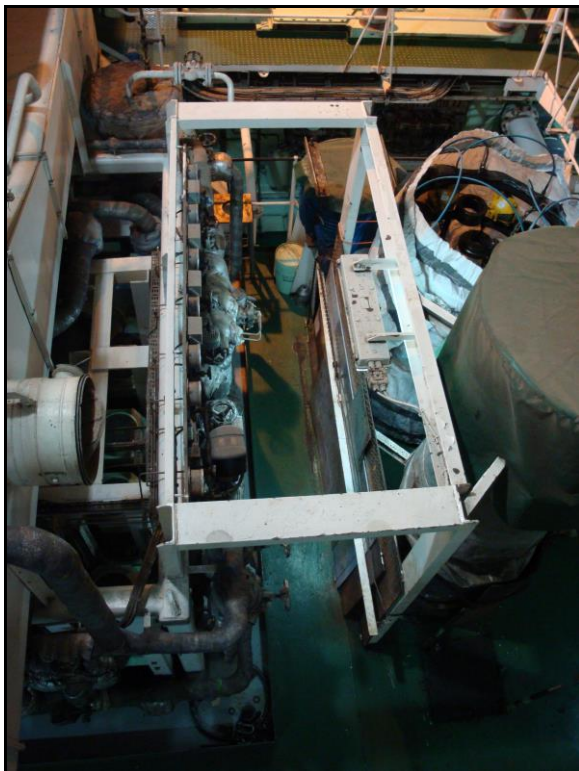
Abbildung 5: Lagerung, Sicht von oben

Zum Zeitpunkt der Besichtigung waren die Platten mit einem zusätzlichen Draht und Kettenzug und mit einem verschraubten Winkel gesichert.

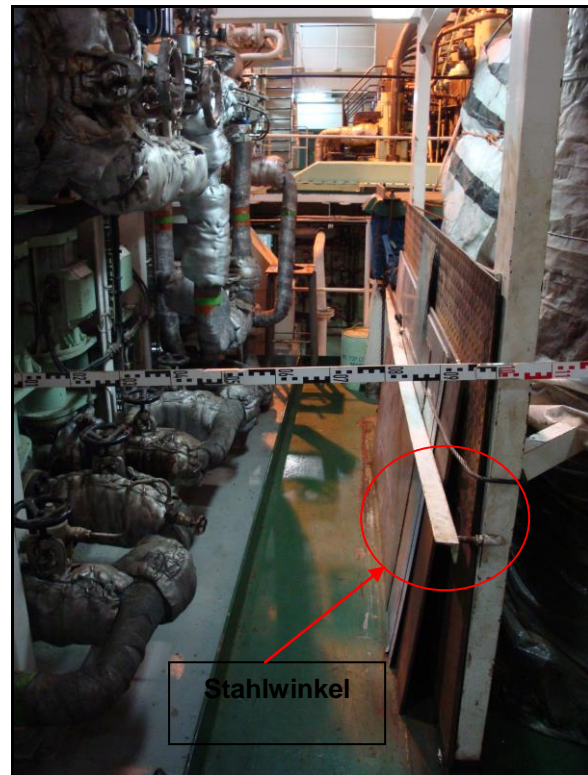
Abbildung 6: Lagerung, Sicht nach vorne

Auf der Abbildung 6 ist der verschraubte ca. 2,50 m lange Stahlwinkel (Sicherungswinkel) sichtbar, der am Unfalltag nicht dort war. Die Stahlplatten wurden stehend gelagert und lediglich mit einem Kettenzug mit Drahtstropp gesichert.

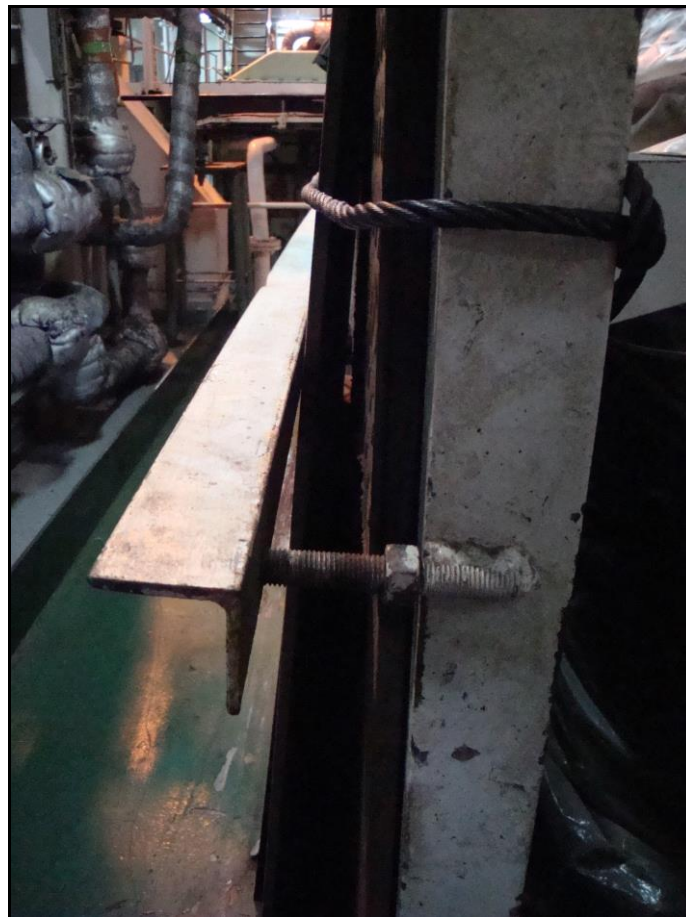
Abbildung 7: Sicherung mit verschraubtem Stahlwinkel

Im Rahmen der Untersuchung gab es keine Anzeichen für ein Fremdverschulden. Der Verunglückte wollte offensichtlich alleine und ohne Auftrag eine dünne Blechplatte besorgen, um einen Lüfter zu verschließen. Diese Blechplatte war zusammen mit anderen dicken Stahlplatten stehend im Maschinenraum gelagert und lediglich mit Kettenzug und Stahldraht gesichert. Ein Stahlwinkel, der mittels Schrauben an der Stelage zur Sicherung vorgesehen war, ist nicht als Sicherung vor Ort gewesen. Der Verunglückte löste offensichtlich den Kettenzug mit Drahtstropp und zog die dünne Blechplatte aus dem Stahlstapel. Wahrscheinlich kippten die stehenden, dicken Stahlplatten durch die Rollbewegung des Schiffes um und quetschten den Verunglückten zwischen einem Rohr ein.

Die Lagerung der Stahlplatten war ursprünglich nur für eine begrenzte und geringere Anzahl von Stahlplatten vorgesehen. Die Länge des Bolzens, mit dem der Stahlwinkel verschraubt wird, ist schon am Ende, so dass nicht mehr Platten gelagert werden können.

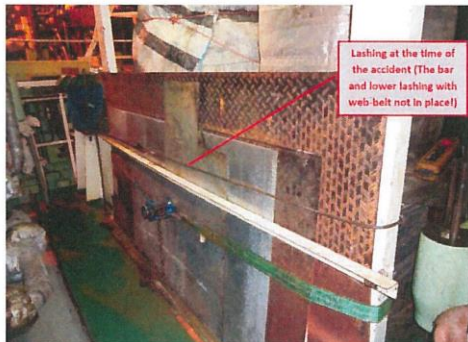
The method of storage and securing the stack of steel sheets was not appropriate: When trying to remove a single steel sheet, all securing arrangements had to be released, leaving the whole stack unsecured, potentially unsafe and not protected against ship movements.

The securing equipment (wire and chain block) was not suitable as protections had neither been placed at the edges of the stored steel sheets nor at the constructional posts to which the steel wire was fastened. Without any protection, the steel wire suffers from bending and consequentially weakens.

The steel sheets were not stored on an anti-skid surface (e.g. flat timber bars) to minimize their movements.

Storage places of steel sheets are to be reviewed and, if necessary, to be replaced by safe storage racks in order to ensure that a single steel sheet can be safely removed while the remaining stack of sheets remains secured.

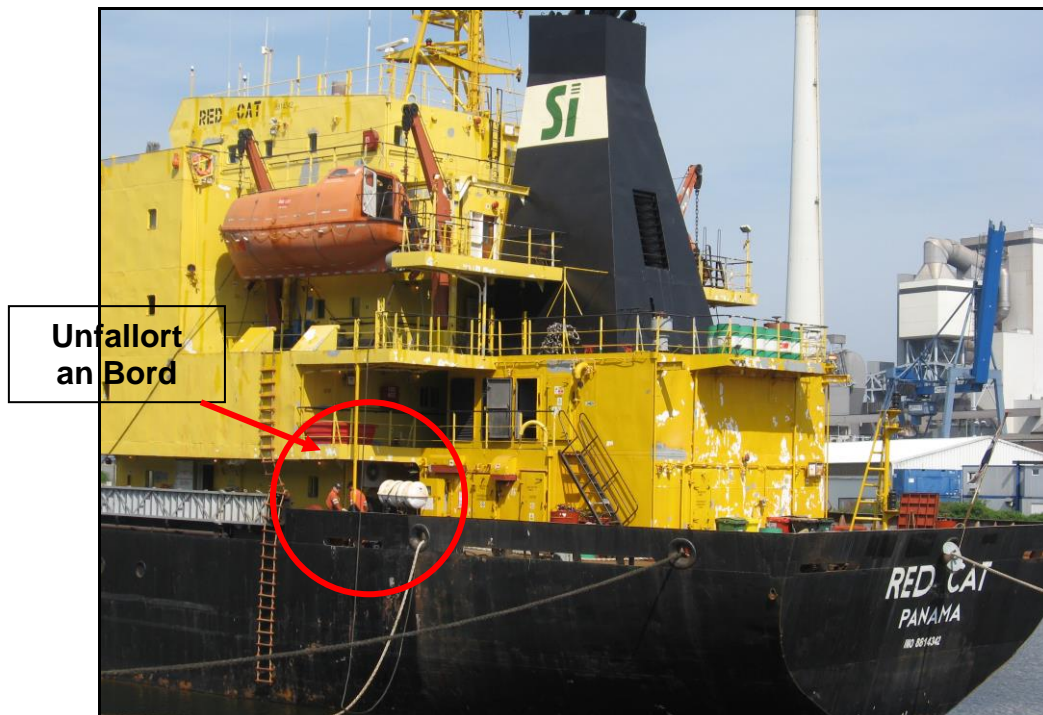
Abbildung 10: Achterschiff RED CAT

Der Unfallort war auf dem Hauptdeck an der Hinterkante des Aufbaus. Dort wurden ca. 20 Stahlplatten mit den Abmessungen 1,4m x 1,2m und einer Dicke von 5- 10 mm stehend gelagert. Das Gewicht dieser Platten dürfte über 1000 kg betragen. Die Platten lehnten senkrecht an den Aufbauten des Schiffes und waren lediglich mit einem Spanngurt gesichert.

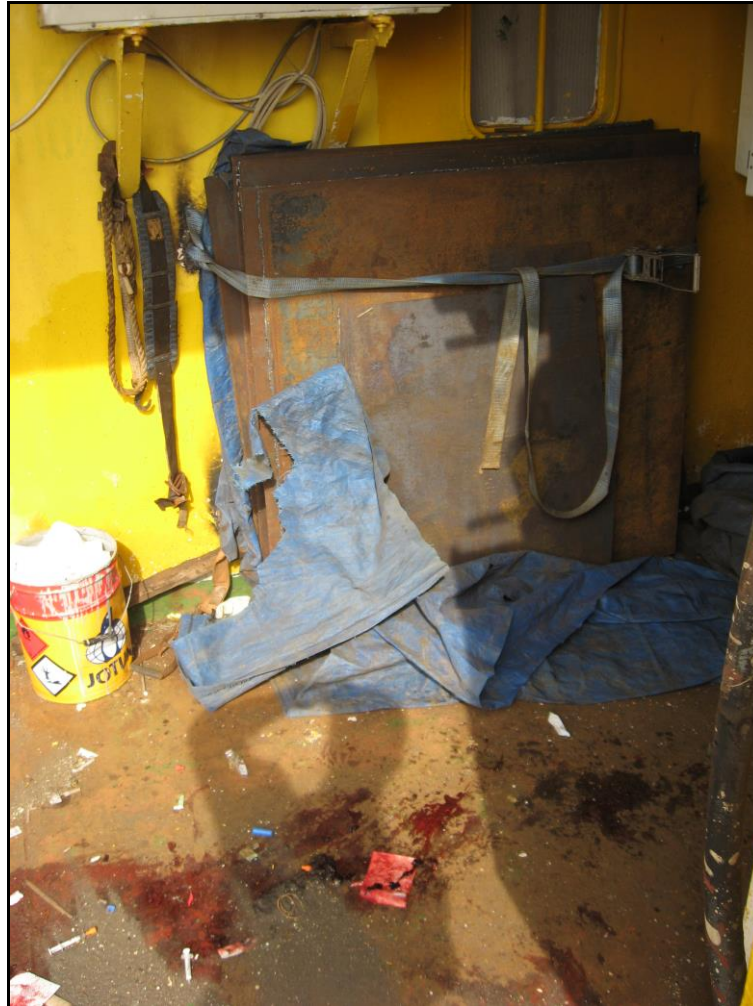
Abbildung 11: Stahlplatten am Aufbau

Der Verunfallte war als Facharbeiter Deck beschäftigt und sollte mit einem weiteren Besatzungsmitglied die zerrissene blaue Abdeckplane austauschen. Nach dem Lösen des einzigen zur Sicherung des Stahlplatten vorhandenen Spanngurts gerieten einige Stahlplatten aus dem Gleichgewicht und kippten nacheinander nach vorne und begruben den Verunfallten teilweise.

Eine Maßnahme gegen Kippen wäre die Anordnung von zusätzlichen senkrechten, fest verschweißten Stützen, oder gleich die Lagerung komplett in einer Stelage, mit mindestens zwei Stützen an den beiden Seiten. Werden die Platten zusätzlich am Boden gegen Verrutschen gesichert, wie z.B. Holzunterlagen, wird das Unfallrisiko bei senkrecht gelagerten Stahlplatten erheblich minimiert.

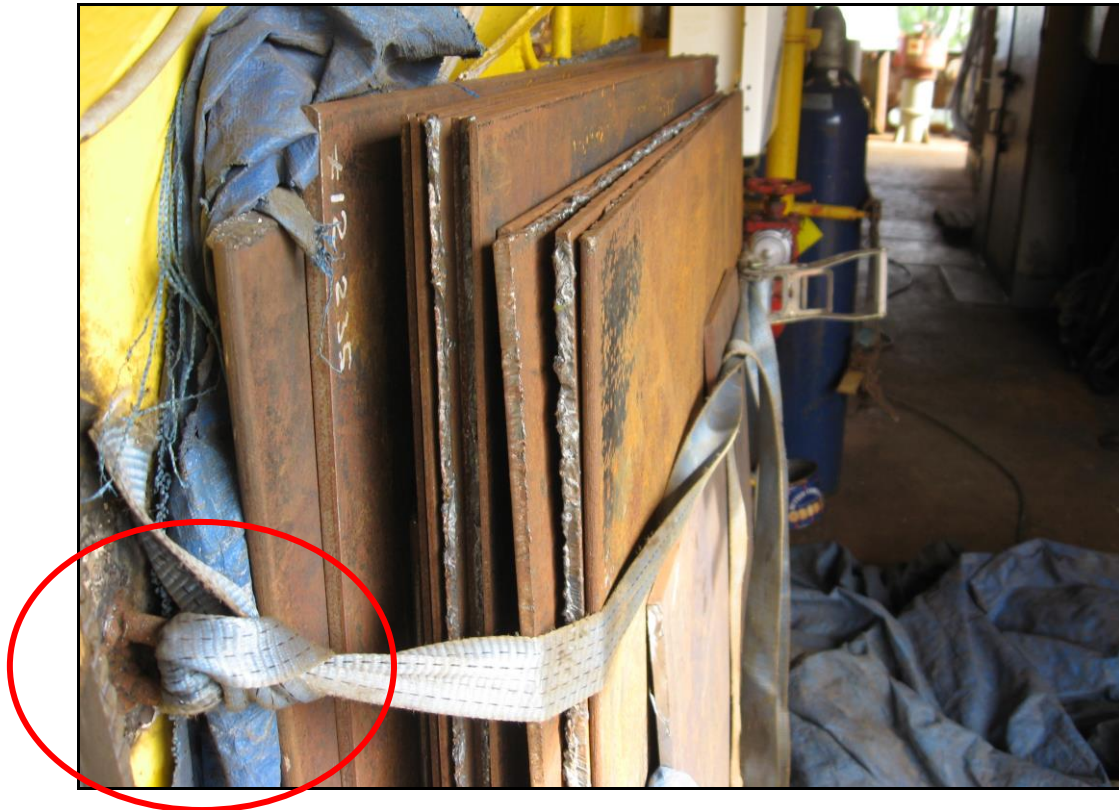
Abbildung 12: Auge für Zurrband

Im Rahmen der Untersuchung wurde nicht ermittelt, wofür die Stahlplatten dort an der Hinterkante des Aufbaus gelagert werden. Es ist aber anzunehmen, dass es sich um Stahlplatten handelt, die für Bordreparaturen benötigt werden. Für die nicht provisorische, sondern dauerhafte Lagerung der Stahlplatten spricht, dass extra Halterungsaugen an den Aufbau geschweißt wurden:

Auf dem obigen Foto ist zu sehen, dass die Platten fast senkrecht stehen. Die Neigung der Platten nach hinten wird noch größer, wenn das Schiff mit großem achterlichen Tiefgang im Gatt liegt. Es ist vorherzusehen ist, dass bei einem Lösen der Platten diese erneut wieder kippen können.

Bei der Sicherung mit nur einem Zurrband darf auch bezweifelt werden, ob die Stahlplatten bei extremen Seegang noch an ihrem Platz stehen bleiben.
