**Bundesstelle für Seeunfalluntersuchung**  
**Federal Bureau of Maritime Casualty Investigation**  
Bundesoberbehörde im Geschäftsbereich des Bundesministeriums  
für Verkehr, Bau und Stadtentwicklung

**Untersuchungsbericht 154/12**

**Schwerer Seeunfall**

**Kollision der Ro/Pax-Fähre  
NILS HOLGERSSON  
mit der Ro/Pax-Fähre URD  
im Hafen von Lübeck-Travemünde  
am 3. Mai 2012**

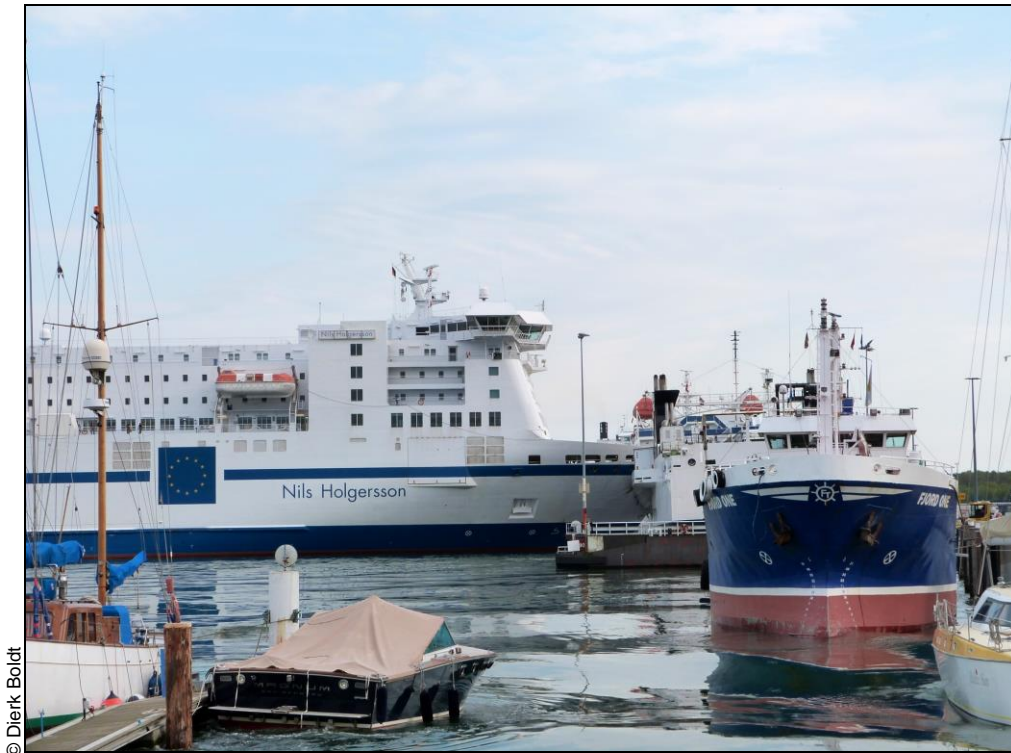
Abbildung 7: Aufnahme kurz nach der Kollision

Die Bordwand der URD wurde durch den Bug der NILS HOLGERSSON an Backbord auf Höhe des Wetterdecks und des Hauptdecks eingedrückt. Der Wulstbug der NILS HOLGERSSON riss ein Loch in die URD auf Höhe der Wasserlinie.

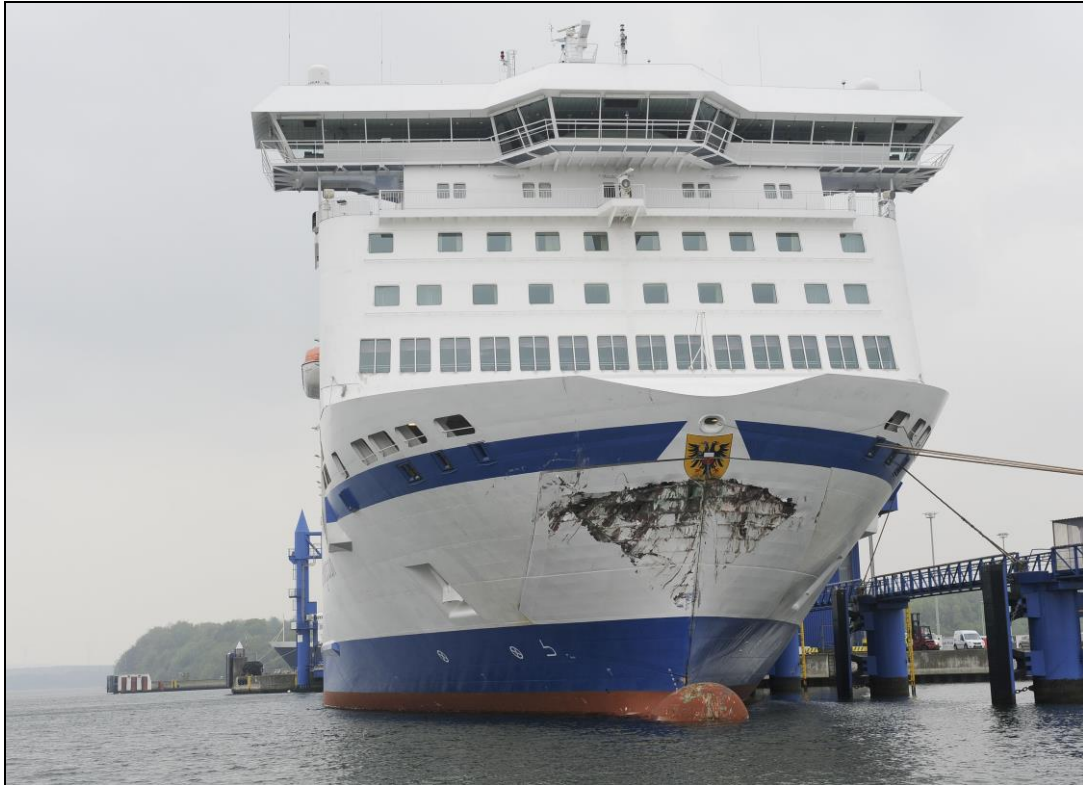
Abbildung 9: Schaden am Bugvisier der NILS HOLGERSSON

Der eingetretene Sachschaden am Wulstbug und insbesondere am Bugvisier (vgl. Abbildung 9) erwies sich im Nachhinein entgegen der ersten Einschätzung als erheblich.

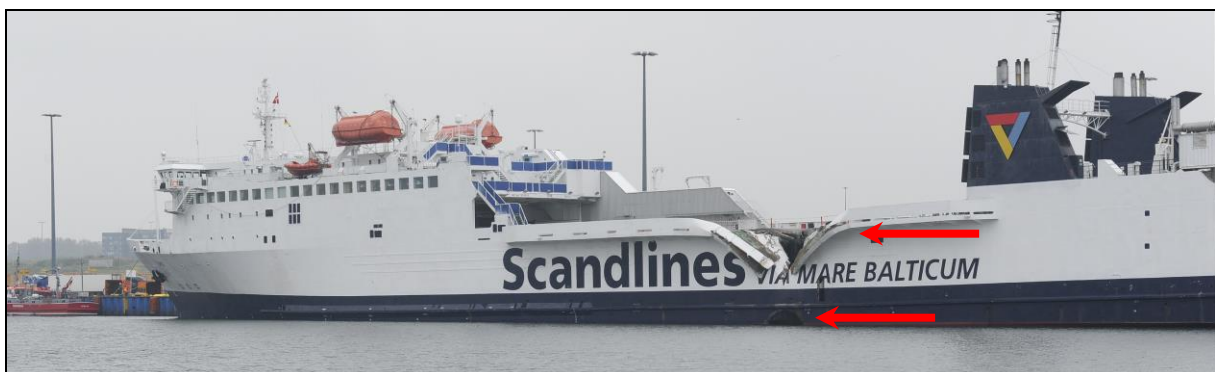
Abbildung 10: Beschädigte Backbordseite der URD

Der Kapitän der URD und der III. NO erreichten die Brücke nach der Kollision. Es folgte eine Durchsage des Kapitäns auf Deutsch an alle, in der er über die Kollision informierte. Die Durchsage wurde vom III. NO auf Russisch wiederholt. Auf der Brücke ging kurz danach eine Schadensmeldung vom I. NO ein. Die Bordwand der URD war durch den Bug der NILS HOLGERSSON auf der Backbordseite v-förmig ca. 8 m weit und ca. 4 bis 5 m tief aufgerissen worden. Betroffen waren das Hauptdeck und das Wetterdeck. Zudem hatte der Wulstbug der NILS HOLGERSSON ein ca. 3 x 3 m großes Loch in die Bordwand der URD gerissen.

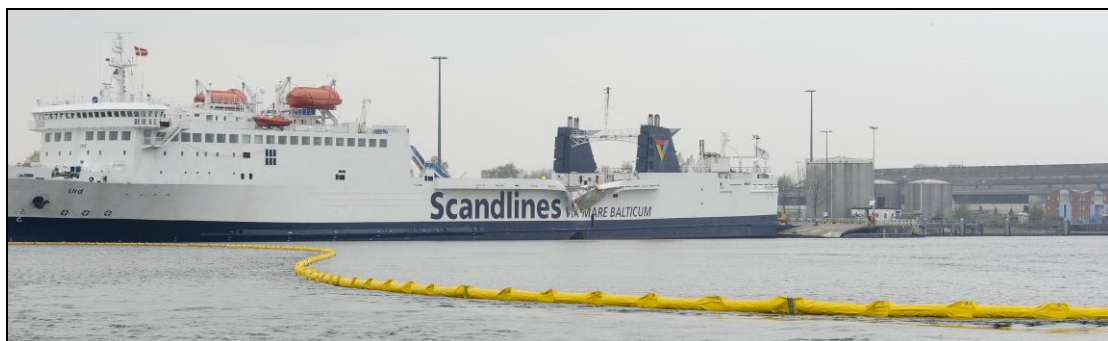
Abbildung 13: Ausgebrachte Ölsperre

Die Feuerwehr Lübeck war ab 19:00 Uhr mit Pumpen bei der URD im Einsatz, später kam das THW mit eigenen Pumpen hinzu. Um 19:30 Uhr zeichnete sich jedoch ab, dass die Pumpenleistung nicht ausreichte, um die URD zu stabilisieren. Der Wassereintruch in den unteren Laderaum führte dazu, dass die URD mit dem Vorschiff langsam auf Tiefe ging. Das HK wurde daher um Übernahme der Gesamteinsatzleitung ersucht. Vorsorglich wurde eine Ölsperre ausgebracht, um eine mögliche Gewässerverunreinigung eingrenzen zu können (vgl. Abbildung 13).

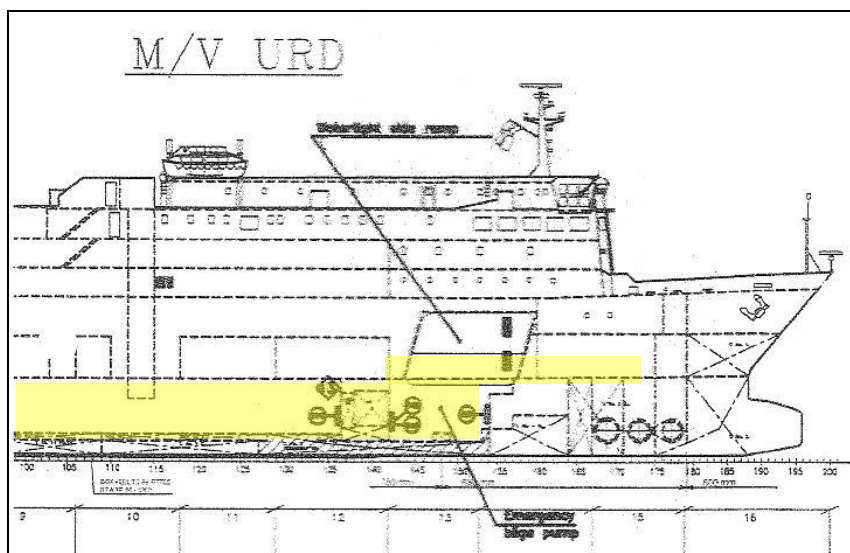
Abbildung 14: Auszug aus der Damage Card der URD mit Markierung des gemeldeten Wassereintrichs

Um 22:20 Uhr meldete die Maschinenbesatzung der URD einen Wassereintrich in den Pumpenraum sowie bei der Klimaanlage vor dem unteren Laderaum (vgl. Abbildung 14). Das untere Ladendeck stand 5 m hoch unter Wasser bei einer Deckenhöhe von ca. 6 m. Nach dem Eingang der Meldung auf der Brücke wurde das Schließen der Ventile veranlasst. Die landseitigen Einsatzkräfte vor Ort setzten die Pumparbeiten mit Unterwasserpumpen fort. Das abgepumpte Wasser war nachweislich nicht kontaminiert, d.h. es hatte keine Vermischung mit Betriebsstoffen gegeben. Zu diesem Zeitpunkt war das Wetterdeck vollständig entladen, mit Ausnahme eines Lkw sowie eines Aufliegers, der bei der Kollision stark beschädigt worden war. Der Tiefgang der URD hatte vorn auf 6,80 m abgenommen und lag achtern bei 5,20 m.

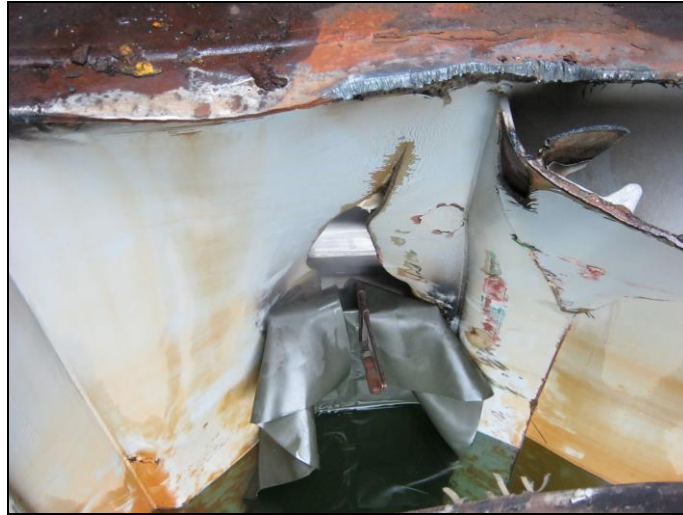
Abbildung 15: Abdichtung des Lecks in der Bordwand der URD

Die Schweißarbeiten am Leck der URD begannen um 02:00 Uhr und endeten um 04:40 Uhr. Es gelang nicht, das Leck vollständig abzudichten. Ein kleiner Bereich oberhalb der Wasserlinie blieb offen (vgl. Abb. 15).

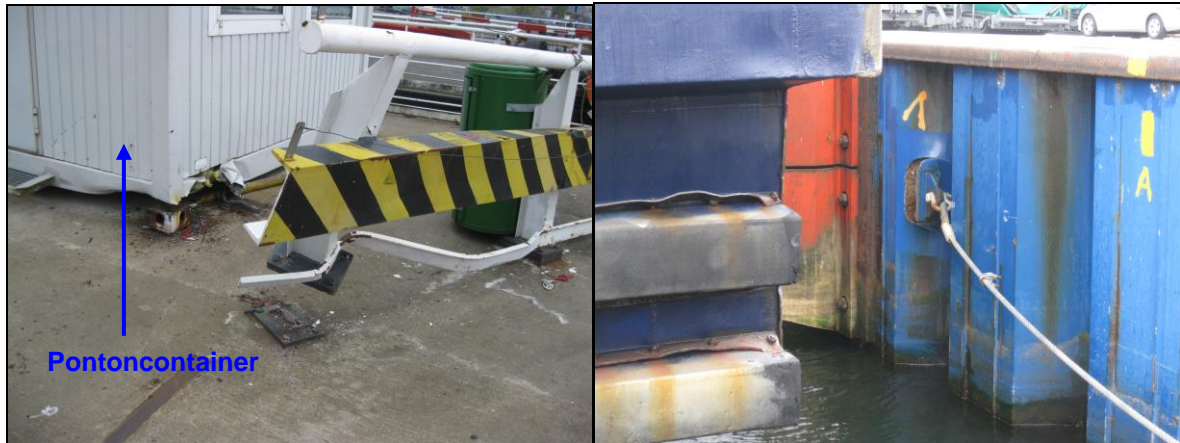
Abbildung 16: Beschädigte Leitplanke und beschädigte Spundwand am Anleger

Bei der Kollision wurde die URD ca. 4 m nach achtern gedrückt, wodurch die auf dem Rampenschwimmponton am Anleger 3 liegende Heckklappe gegen eine Leitplanken-Stahlkonstruktion und den dortigen Pontoncontainer stieß. Durch den Versatz des Pontons wurde zudem eine Stahltrossenbefestigung aus der Spundwand gerissen (vgl. Abbildung 16) und eine Stahltrosse beschädigt.
