Summarischer
Untersuchungsbericht 156/12

Schwerer Seeunfall

**Brand an Bord des Fischkutters SIGRID
am 22. März 2012 westlich von Sylt**

21. März 2013

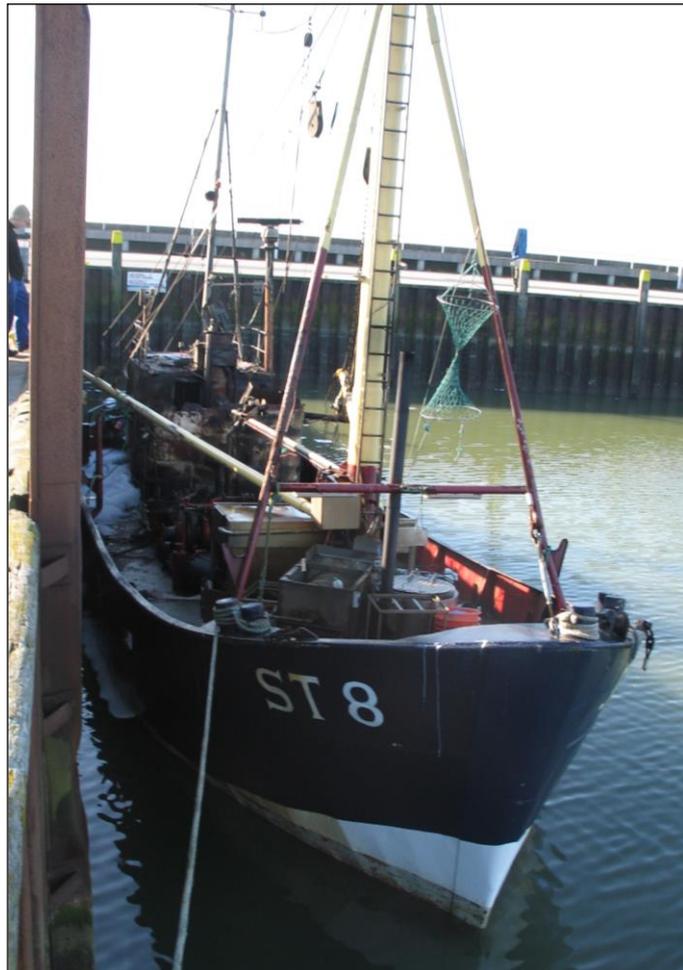
Abbildung 3: Bugansicht zum Besichtigungszeitpunkt

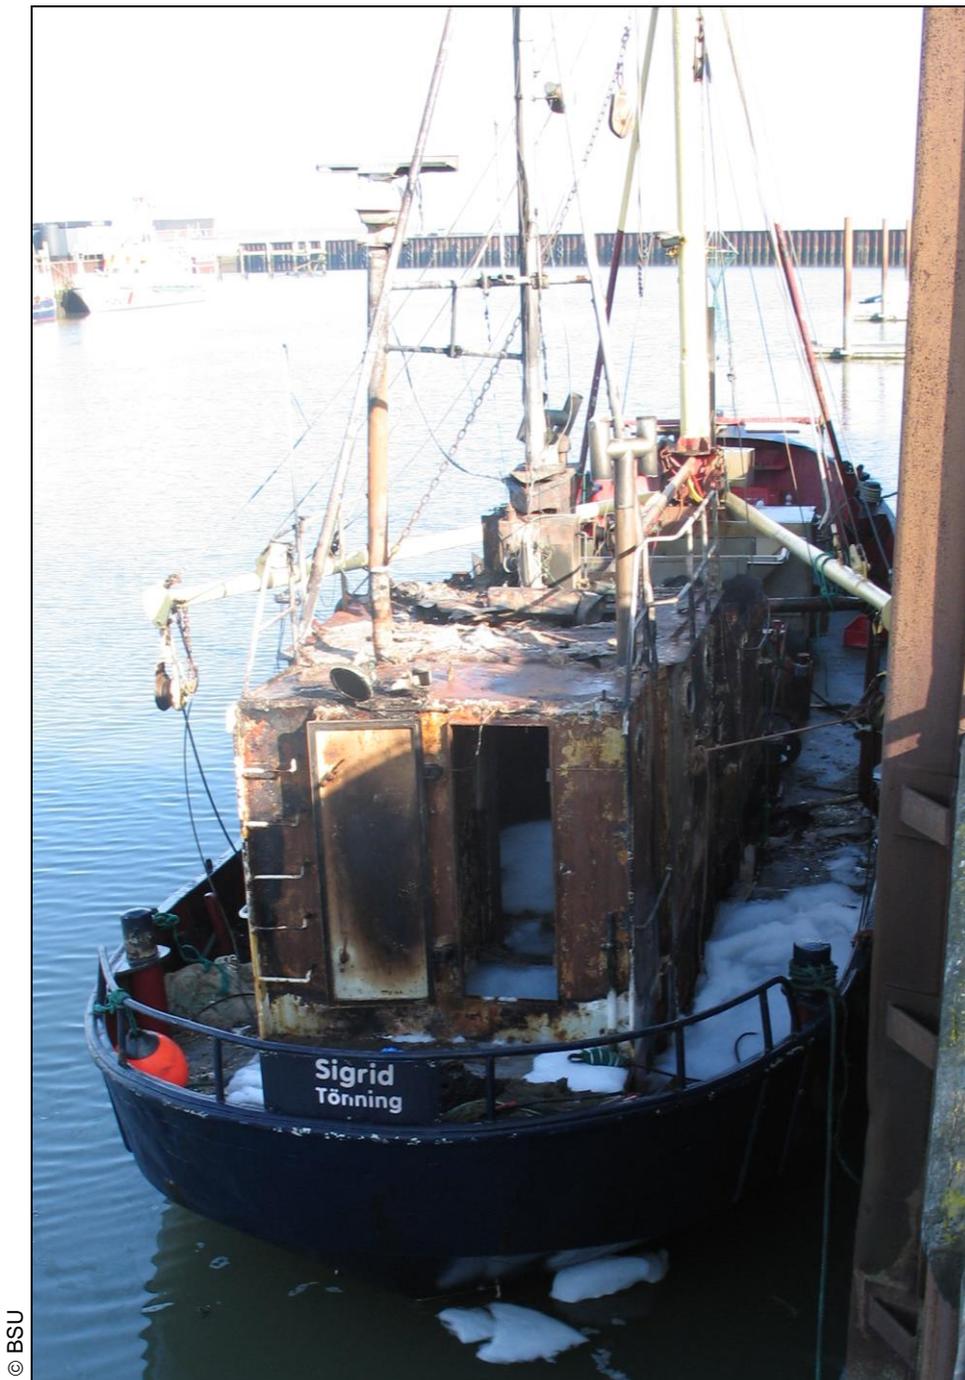
Abbildung 4: Heckansicht FK SIGRID in Havneby

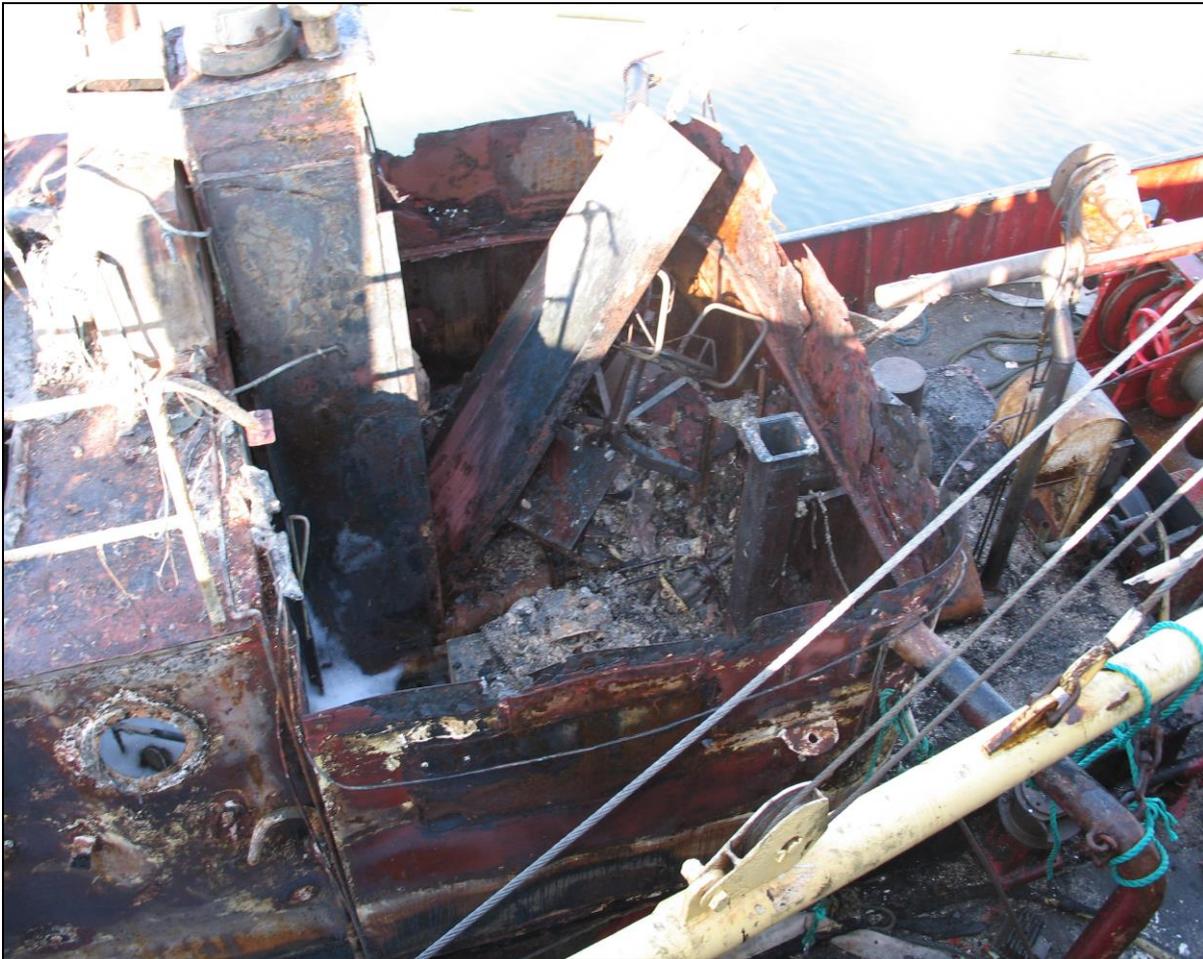
Abbildung 5: Führerhaus ohne Holzaufsatz und Fenster

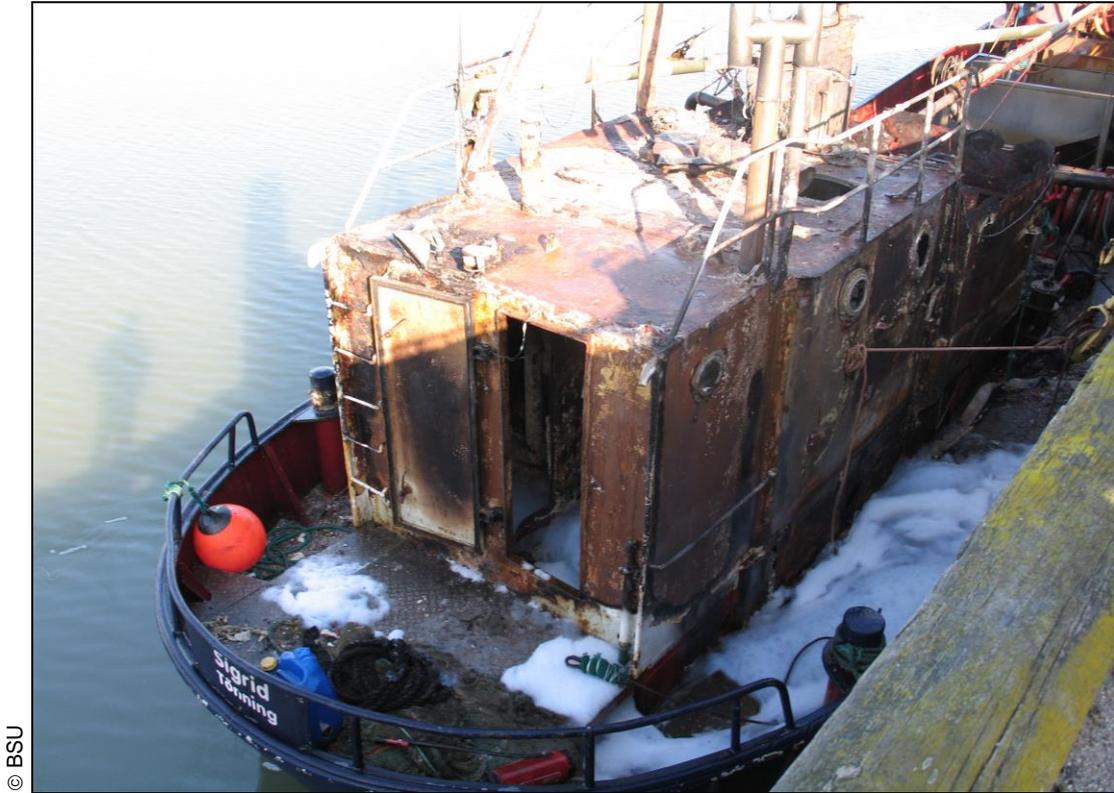
Abbildung 6: Deckshaus achtern außen

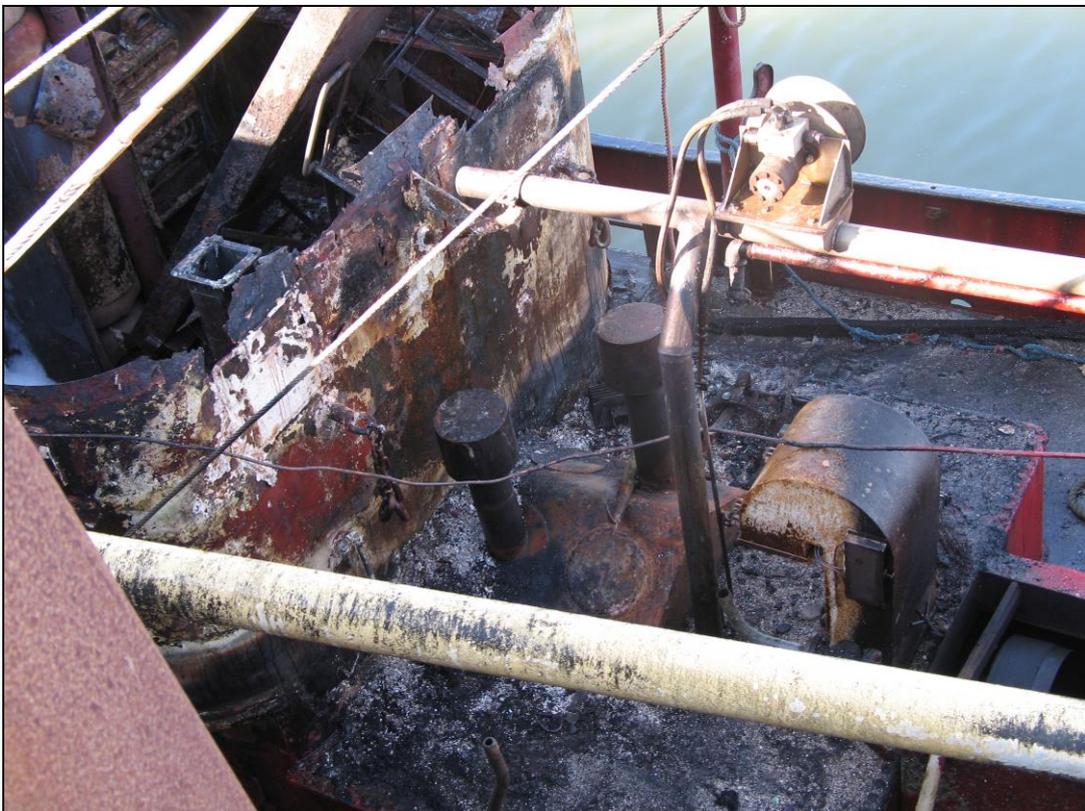
Abbildung 7: Decksbereich über dem Maschinenraum/Vorkante Aufbauten

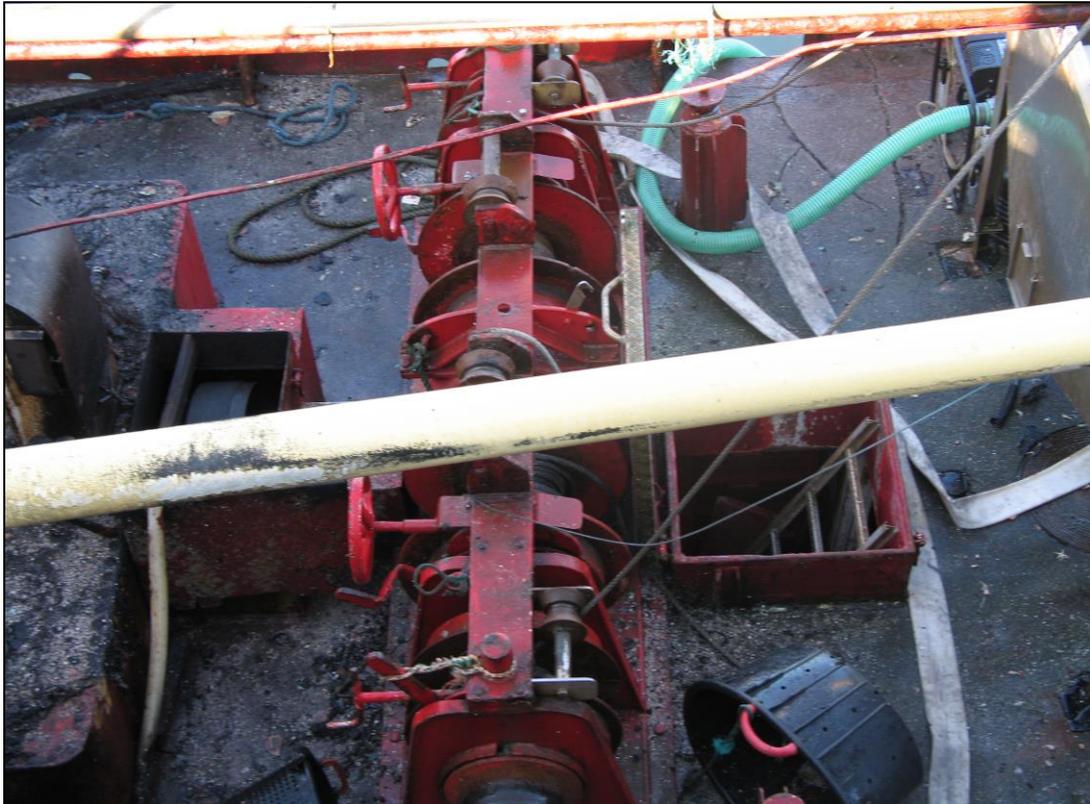
Abbildung 8: Decksbereich Vorschiff über Fischladeraum

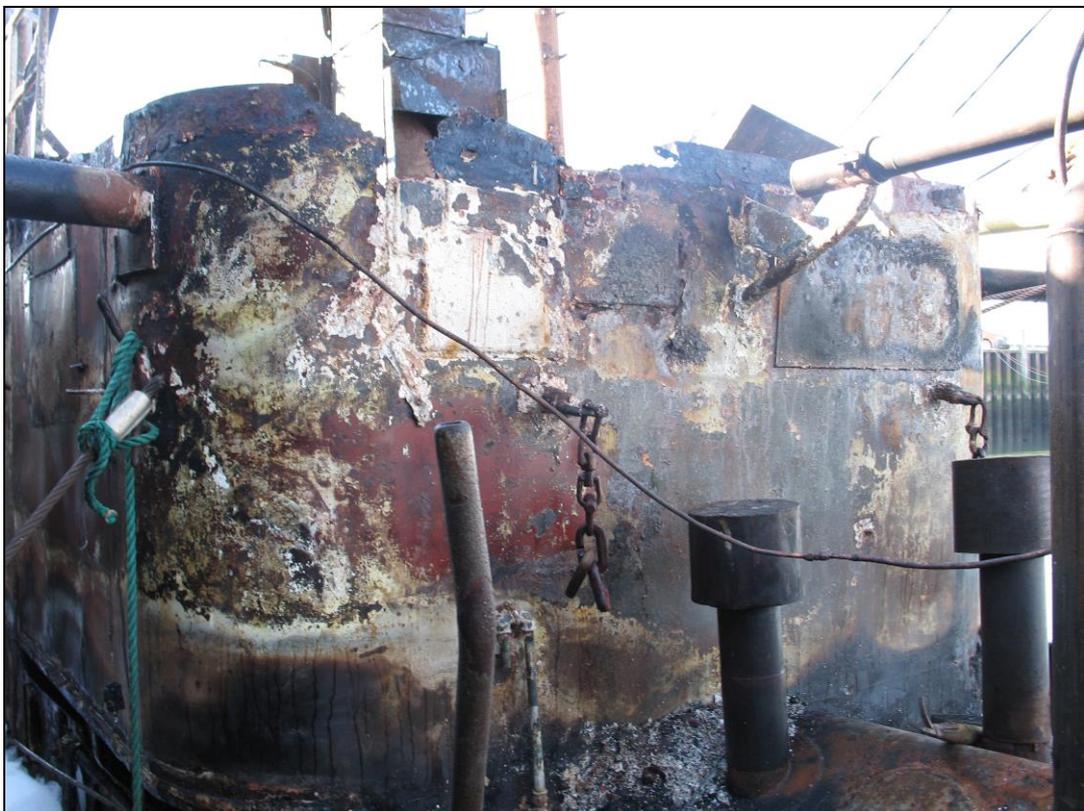
Abbildung 9: Außenansicht Frontschott Führerhaus ohne Holzaufsatz und Brückenfenster

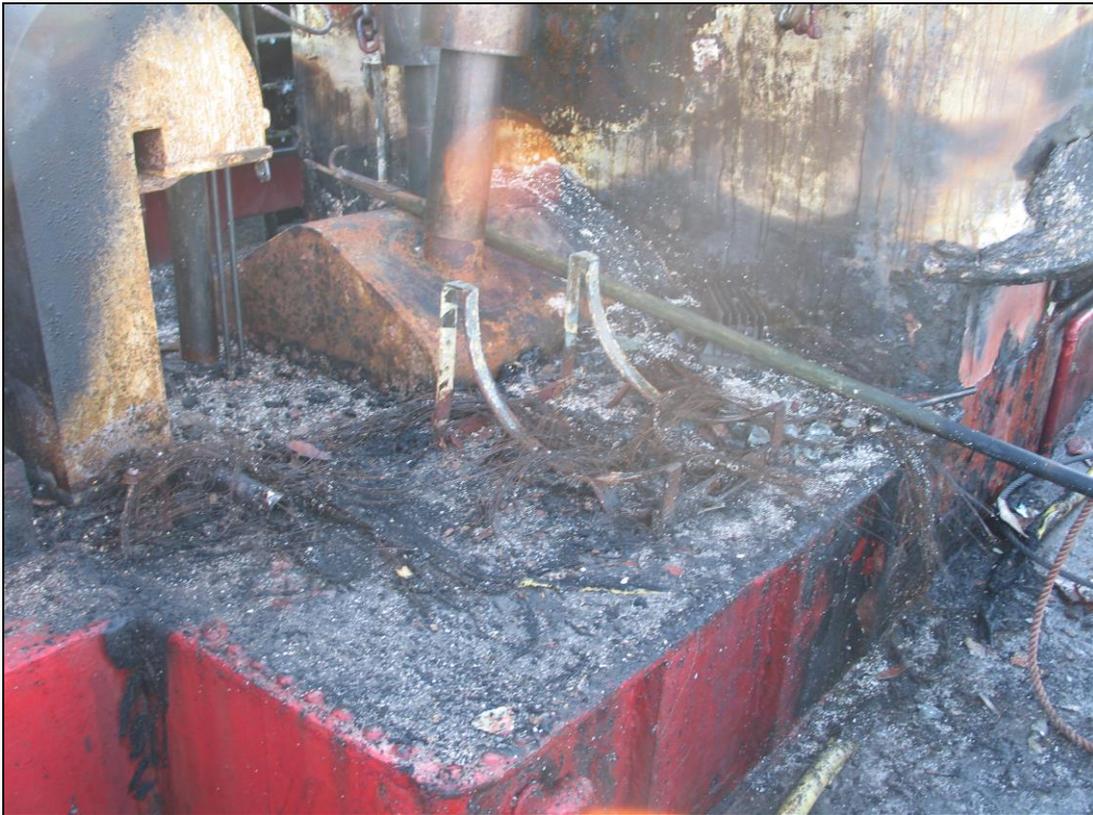
Abbildung 10: Lagerung Rettungsfloß und Reste von Fender Reifen - Vorkante Aufbauten Stb.

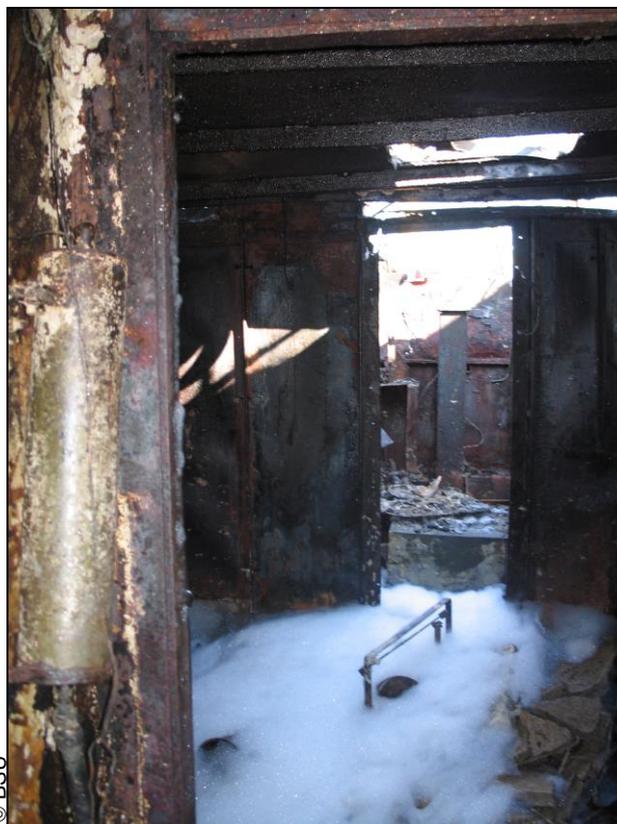
Abbildung 11: Blick von Achtern in die Decksaufbauten

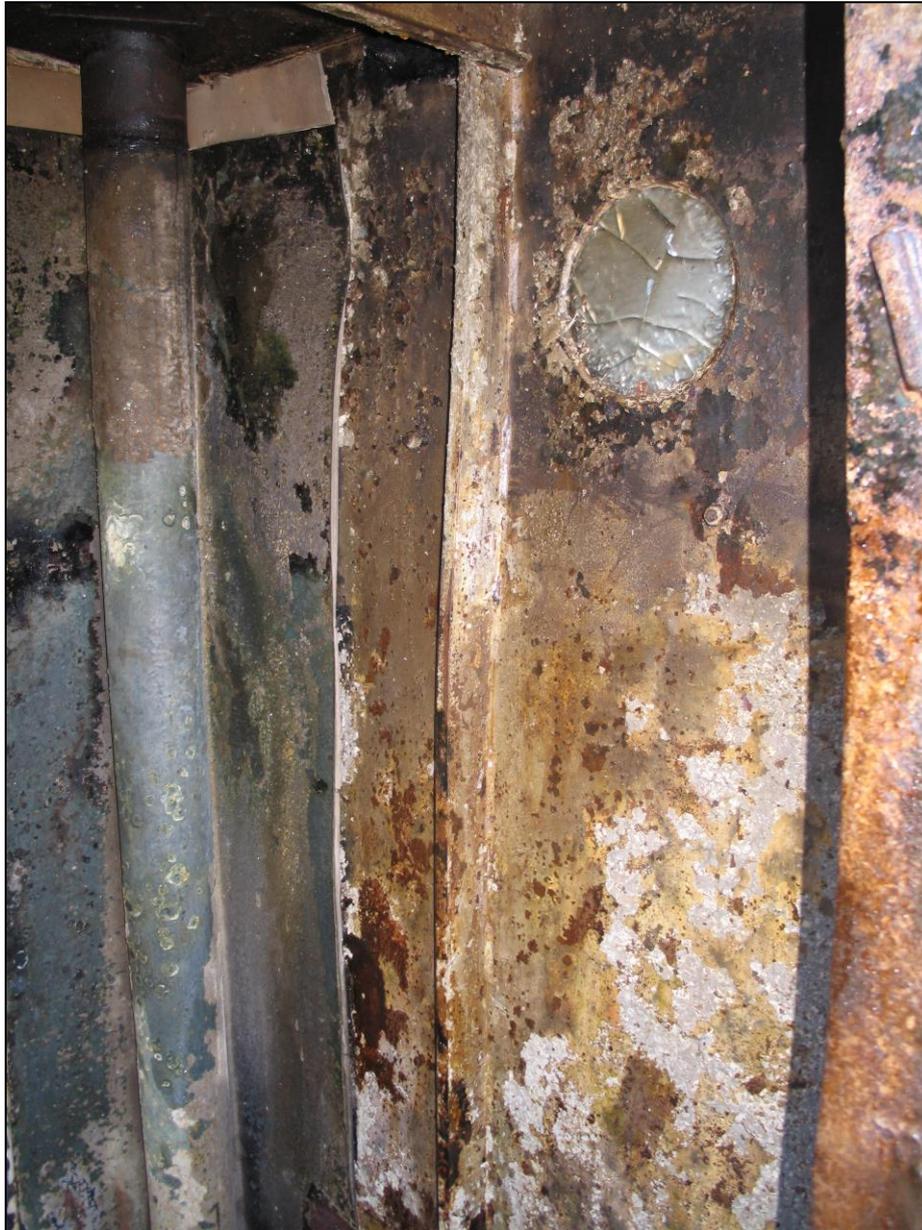
Abbildung 12: Achterer Aufbauartenbereich Stb. / Abgasrohr Ölheizung Logis (intakte Farbschicht)

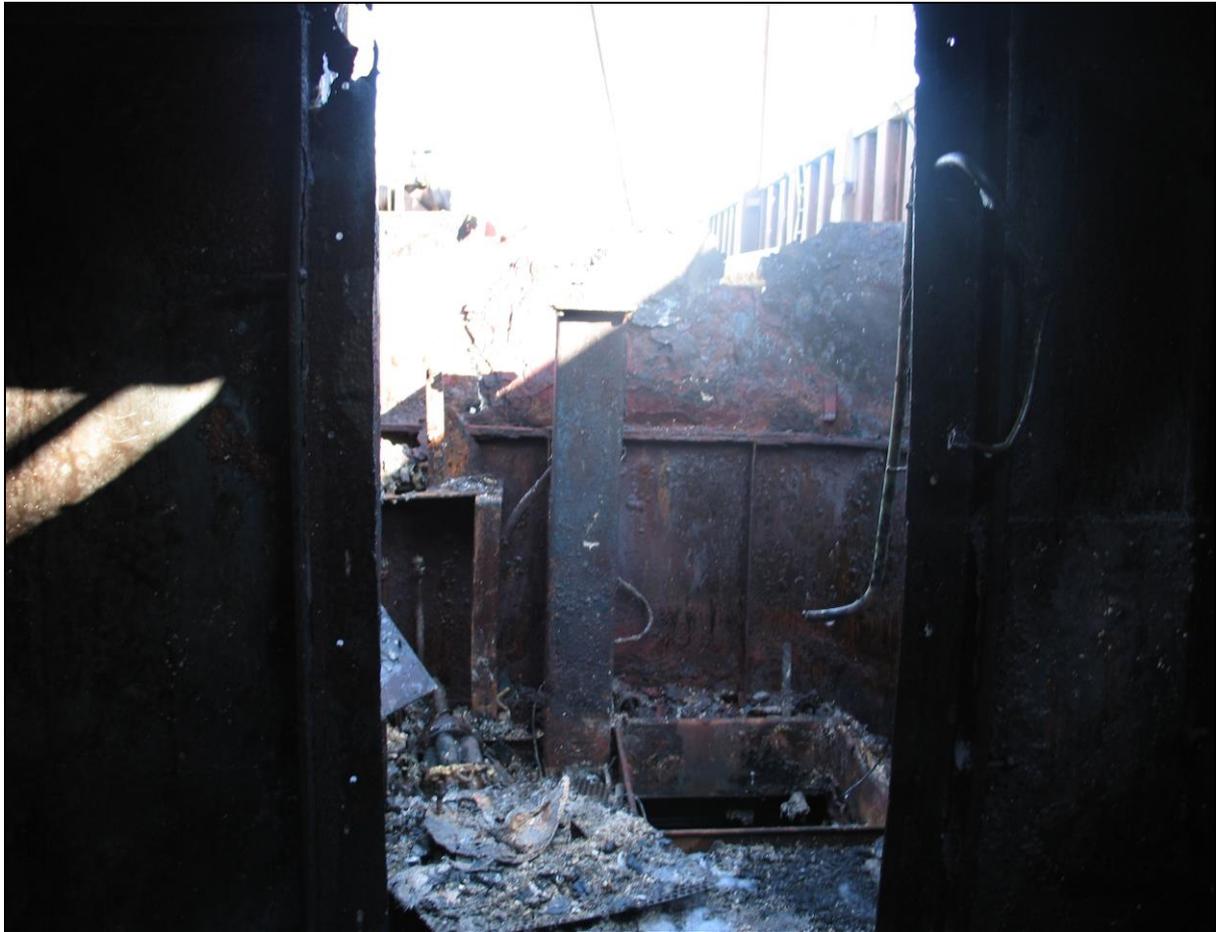
Abbildung 13: Zugang zum Maschinenraum vom Brückenhaus

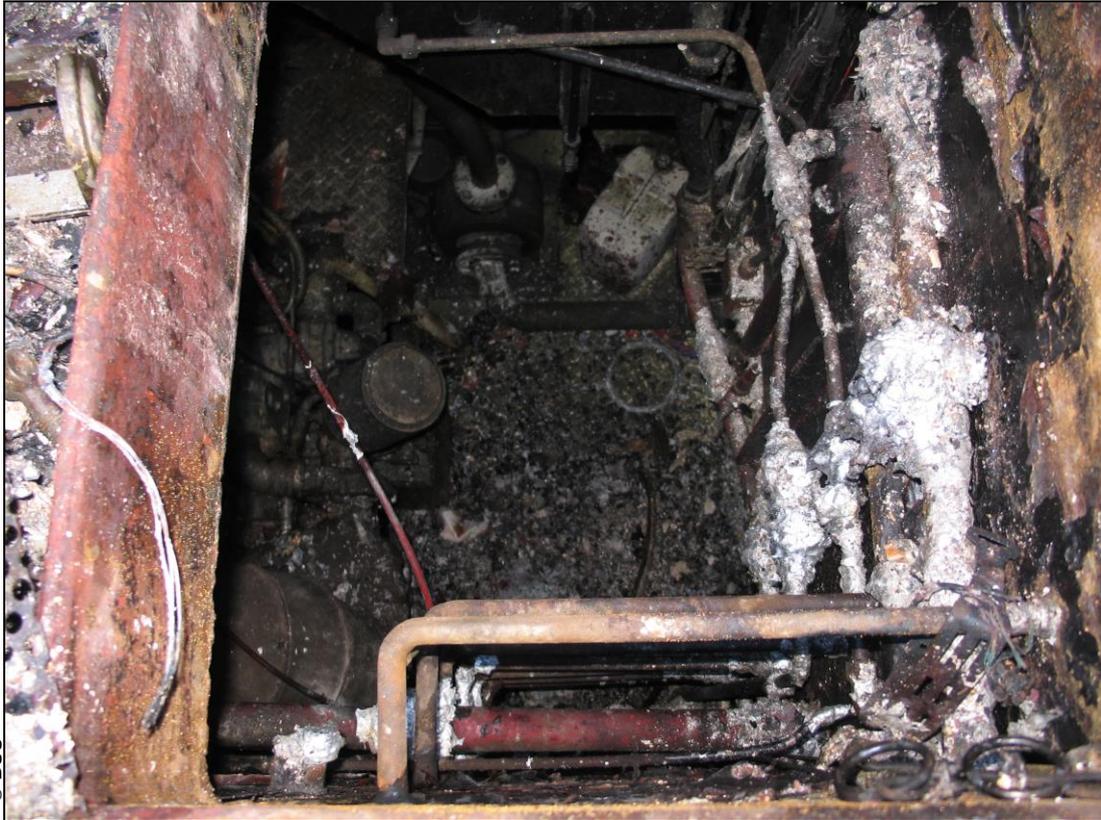
Abbildung 14: Blick in den Maschinenraum (seitlich Reste des geschmolzenen Aluminiumdeckels)

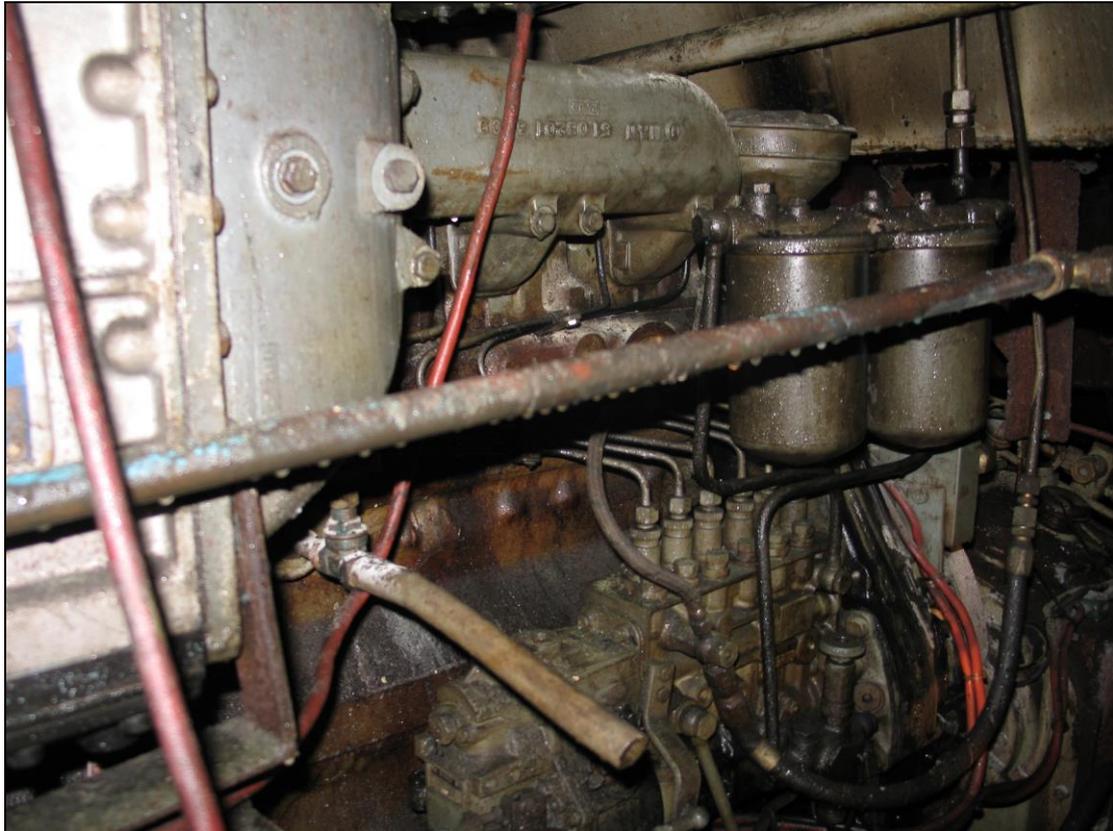
Abbildung 16: Brennstoffsystem und Schmierölfiler ohne Brandspuren

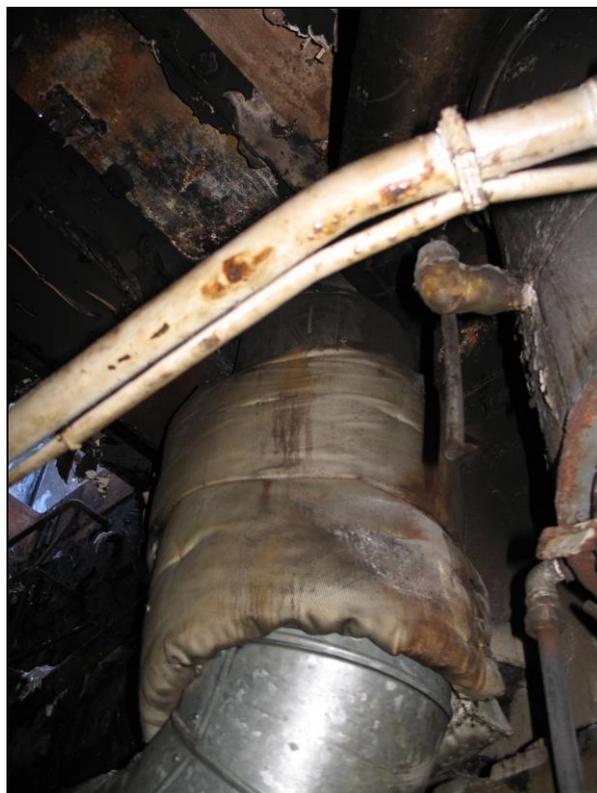
Abbildung 17: Abgasrohr ohne äußere Brandspuren

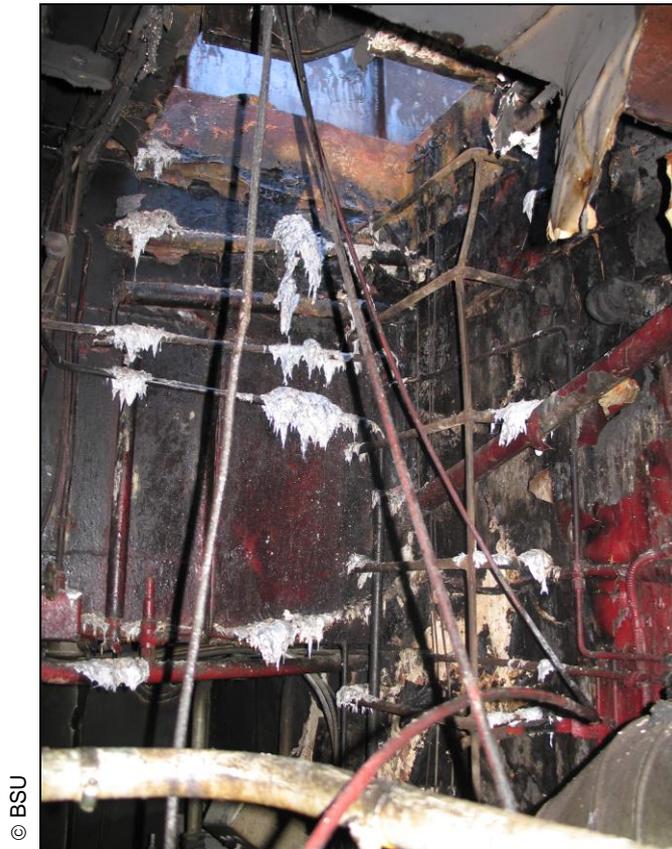
Abbildung 18: Niedergang zum Maschinenraum mit Resten des geschmolzenen Mannlochdeckels

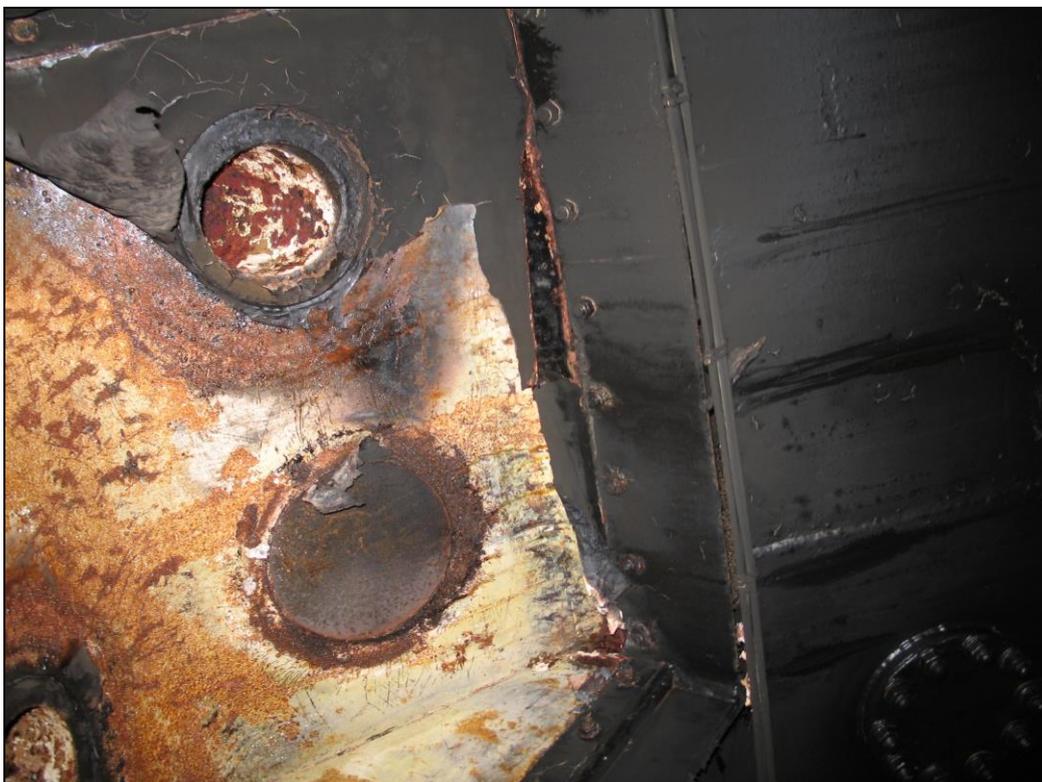
Abbildung 19: Maschinenraumdecke, Bereich der Skylights, starke Hitzeeinwirkung und Verrußung

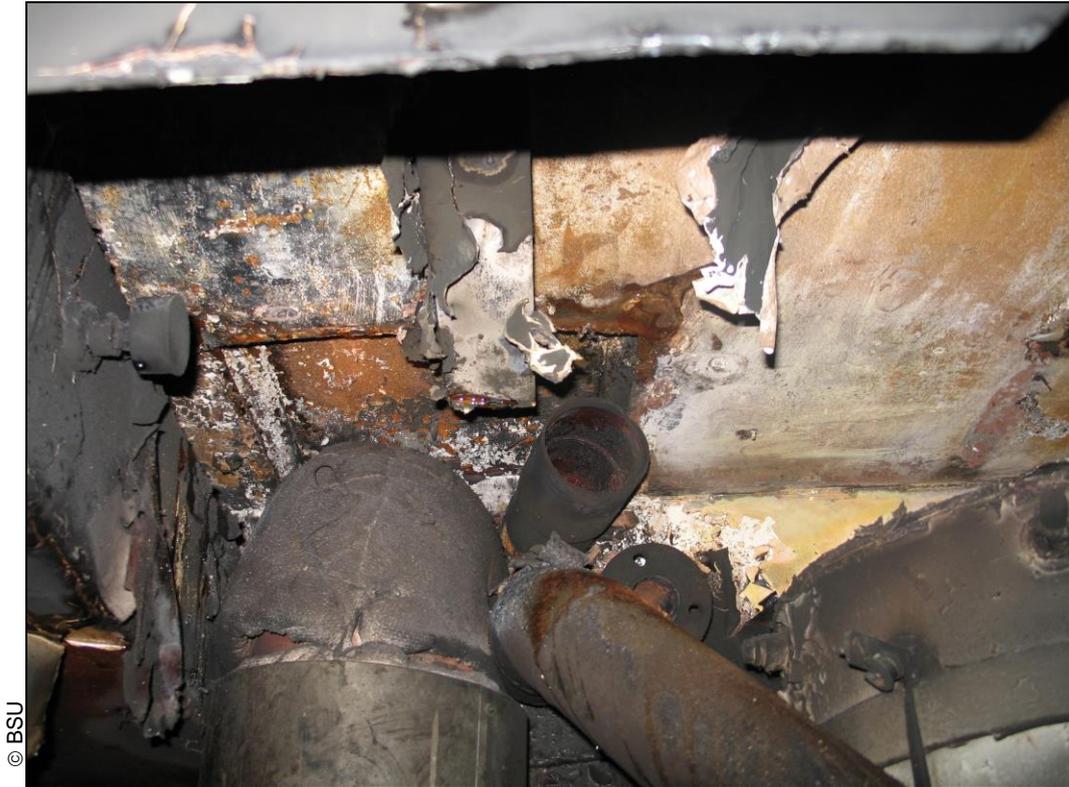
Abbildung 20: Thermisch stark belastete Maschinenraumdecke im Bereich des Brückenhauses

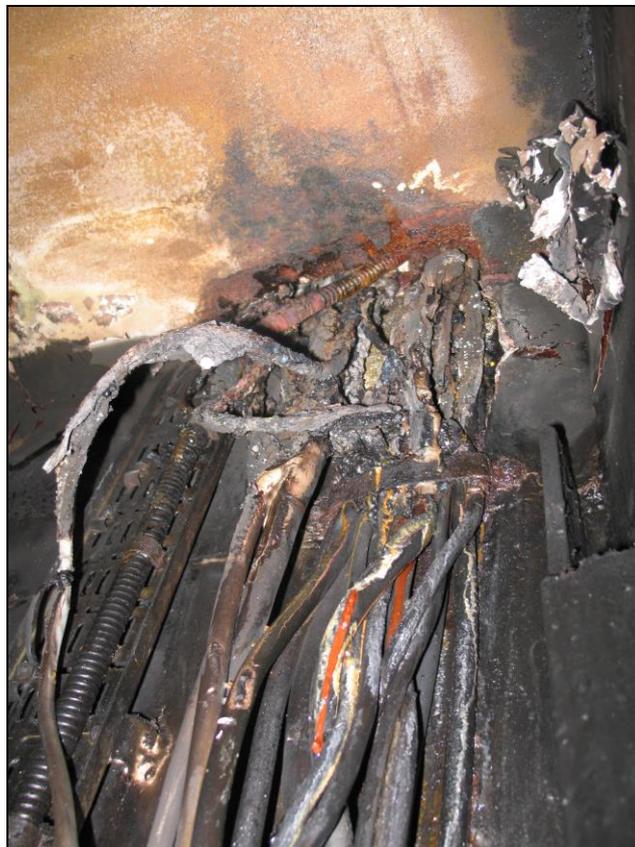
Abbildung 21: Geschmolzene und verkohlte Kabel (Kabeldurchführung zum Brückenhaus)

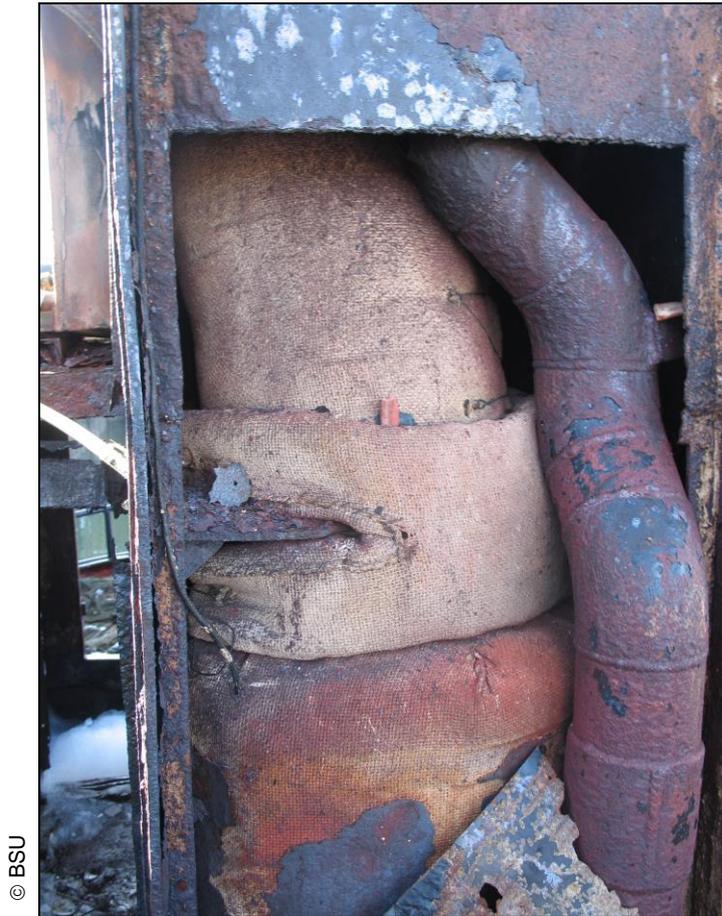
Das Abgasrohr zeigt innen ein untypisches Bild, es sind weder Ölrückstände noch Rußablagerungen zu verzeichnen. Das deutet darauf hin, dass hier sehr hohe Temperaturen geherrscht haben müssen und somit die typische Versottungsschicht komplett verbrannt ist. Ob diese Hitzeeinwirkung von innen oder außen einwirkte, muss weiter untersucht werden.

Abbildung 22: Abgasschicht im Bereich des Brückenhauses mit Abgasrohr Antriebsmaschine (isoliert) und Abgasrohr Maschinenraumofen

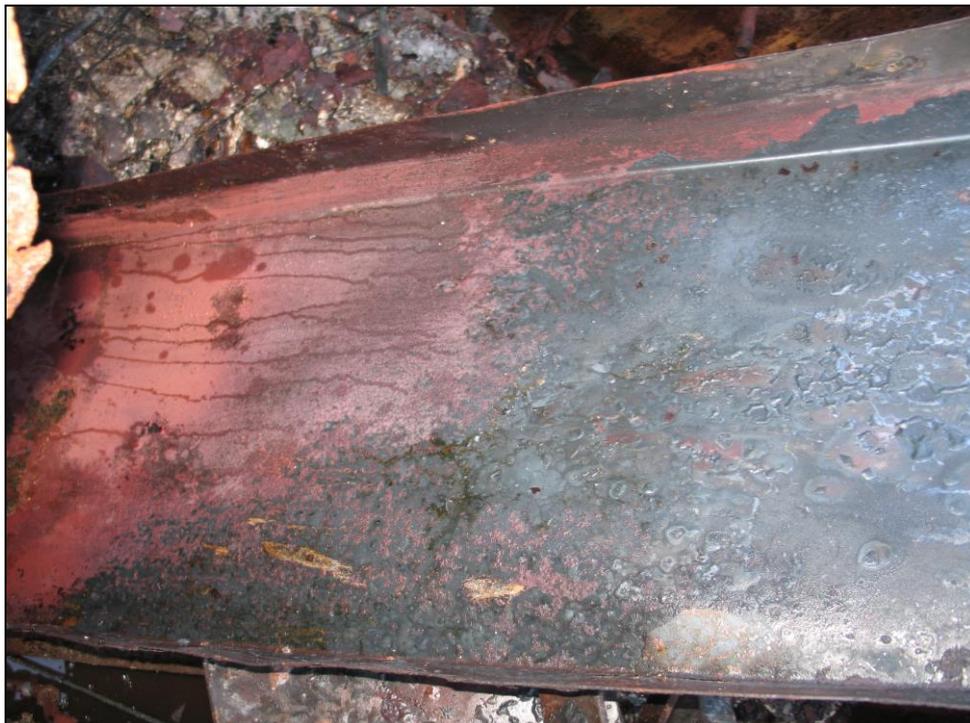
Abbildung 23: Abdeckblech des Abgasschachtes mit Hitzespuren im oberen Bereich

Bei der Betrachtung der Abgasanlage und des Abgasschachtes fallen zwei Besonderheiten auf. Zum einen die extreme thermische Belastung im Innenrohr und zum anderen die nahezu unversehrte Isolierung außen. Bei der Analyse möglicher Brandentstehungsszenarien wird dieser Punkt und auch die Leckagestelle im Maschinenraum-Ofenrohr nachfolgend ebenfalls eine Rolle spielen.

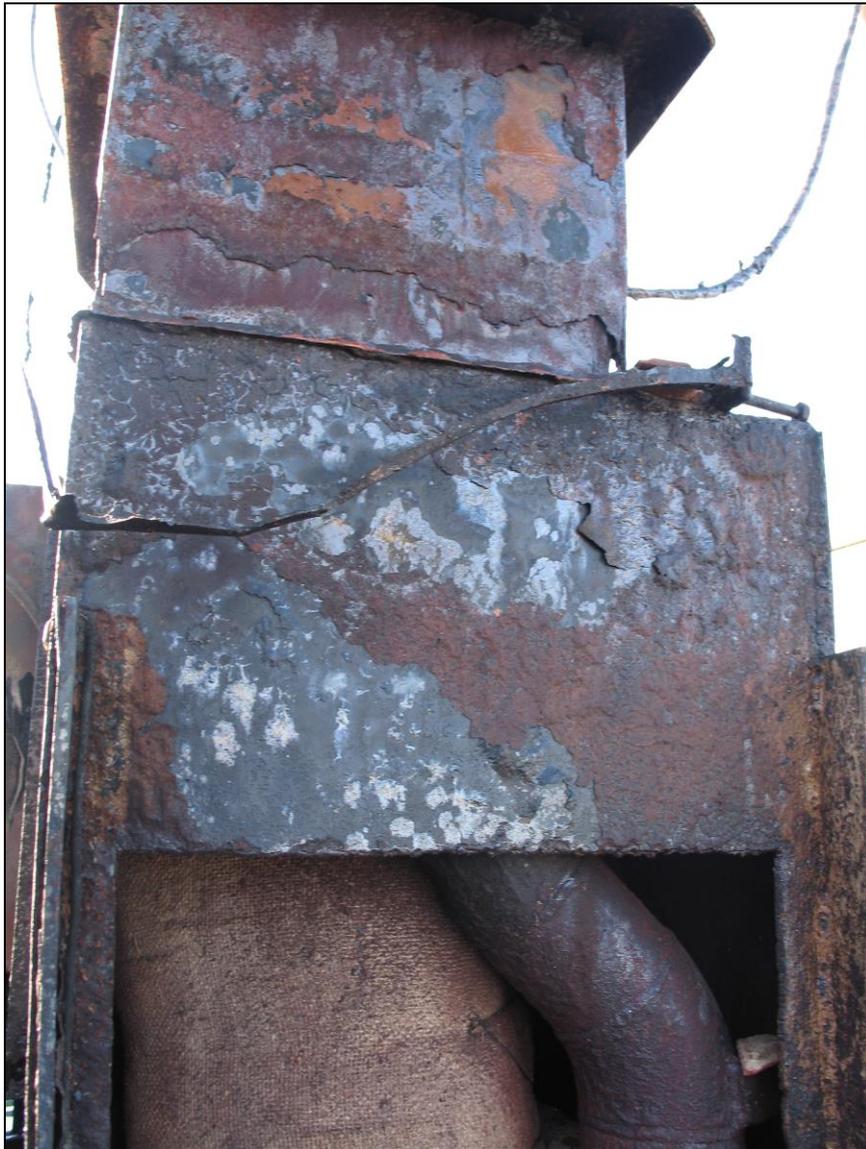
Die Rauchentwicklung verstärkt sich. Die Steueranlage fällt aus. Der Versuch, die Netze zu heben, misslingt. Ein Notruf wird nicht mehr abgesetzt. Verstärkte Rauchentwicklung auch im Aufenthaltsbereich an der Vorkante zum Steuerhaus (Abgasschacht).

Abbildung 24: Abgaskanal, Bereich der ersten Rauchentwicklung durch ein Lüftungsgitter in der Holzverkleidung

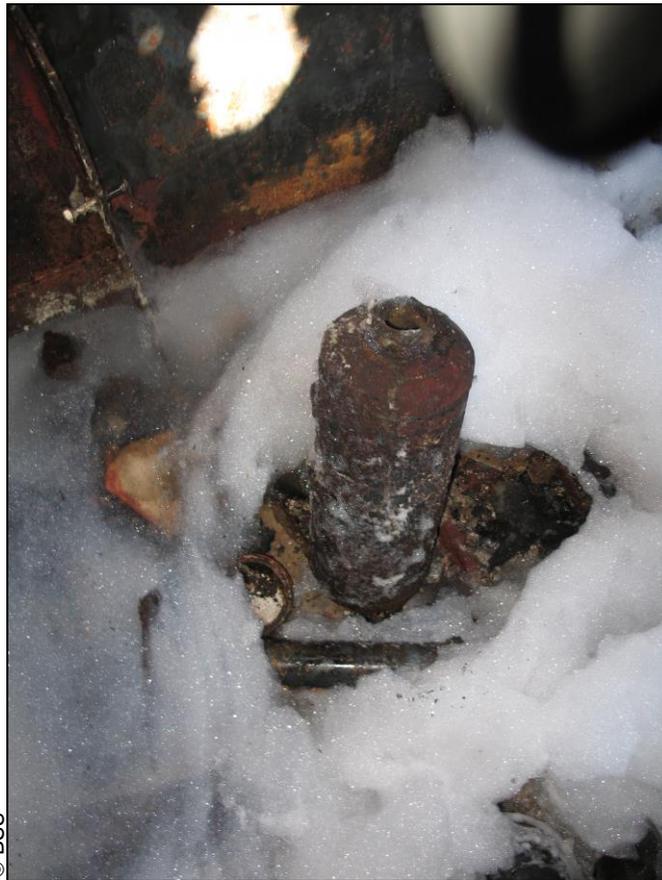
Abbildung 25: Reste des Pulverlöschers in den Aufbauten

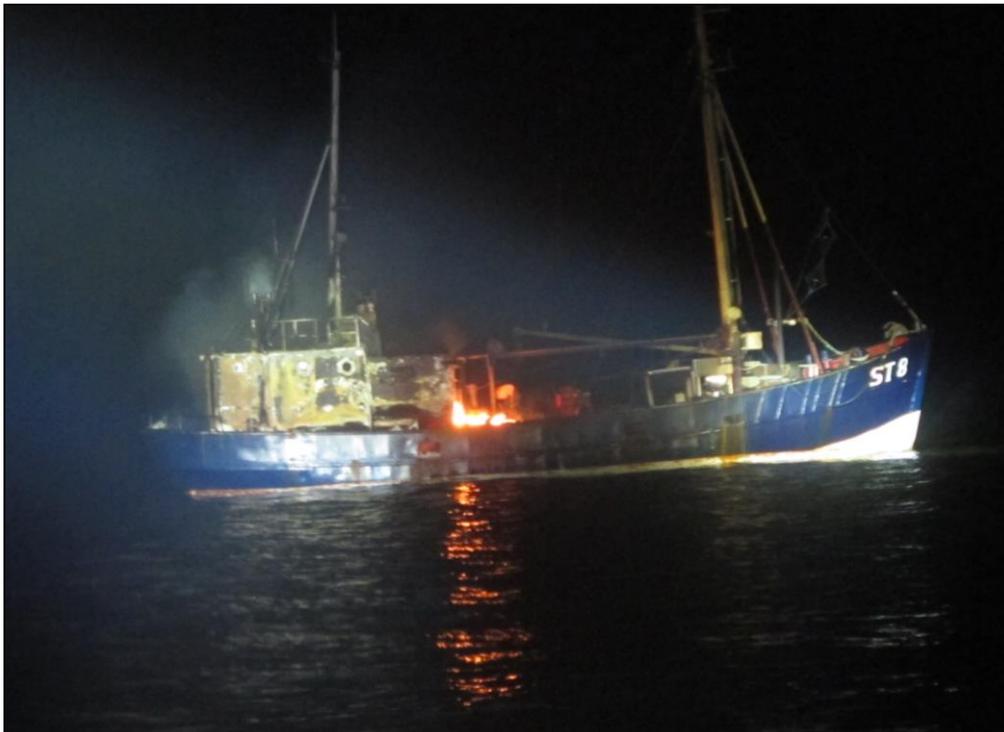
Abbildung 26: FK SIGRID beim Eintreffen der Rettungskreuzer

Das Steuerhaus ist komplett zerstört und die Aufbauten ausgebrannt. Auf dem Hauptdeck brennen die Fenderreifen und Netze. Die Rauchentwicklung aus dem achteren Heizofenrohr lässt auf einen andauernden Brand im Logis schließen. Beginn des Löschangriffs aus ca. 50 m Entfernung mit Wassermonitor.

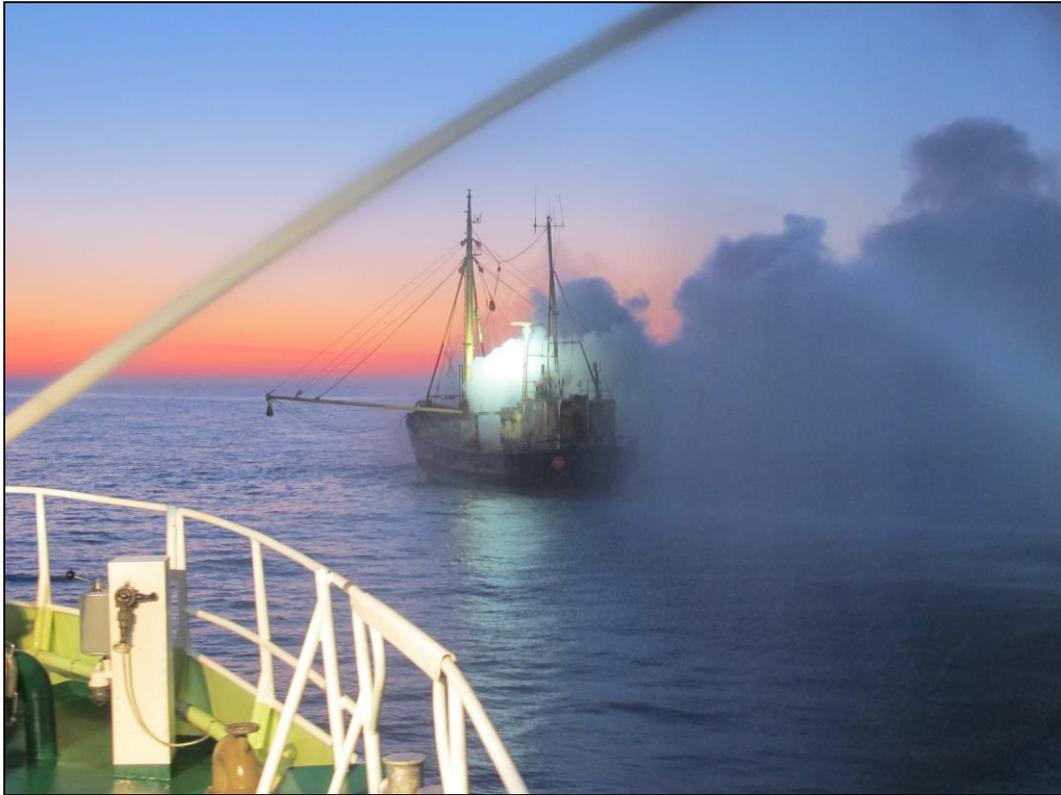
Abbildung 28: Feuer scheinbar gelöscht - gegen 06:00 Uhr

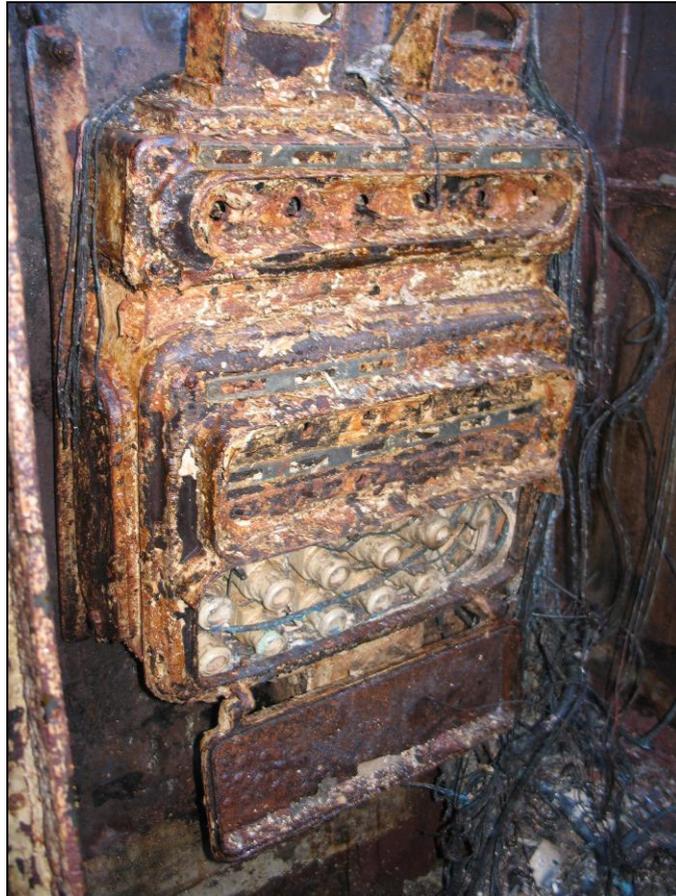
Abbildung 30: Hauptsicherungskasten auf der Brücke

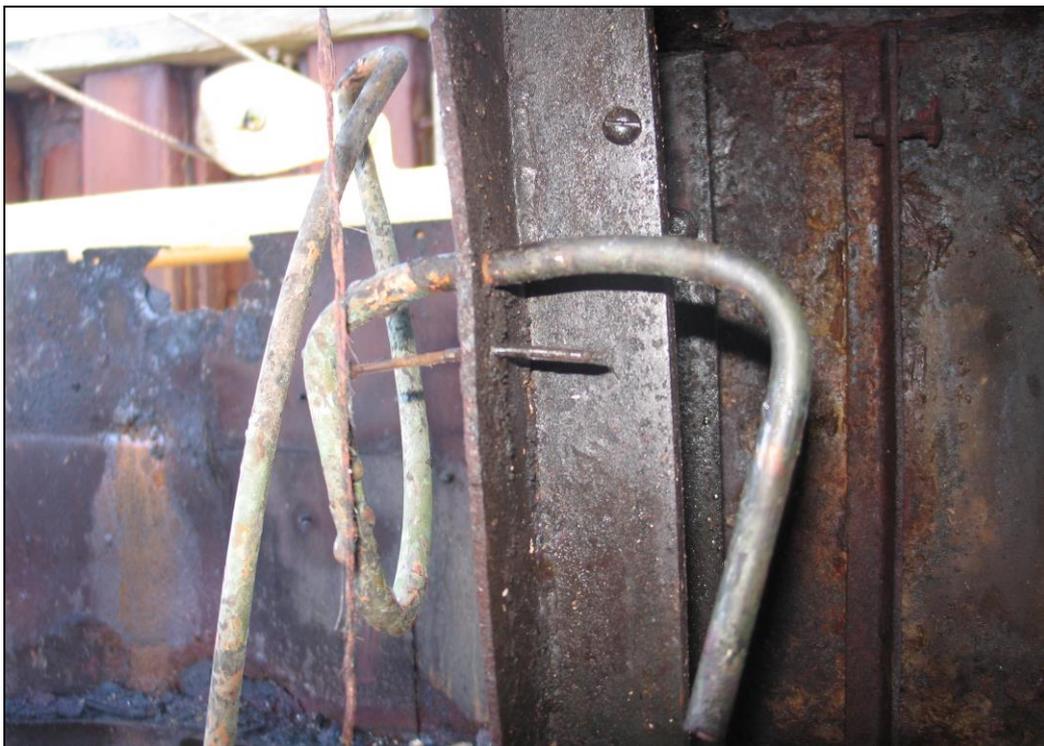
Gerade nach der Winterpause mit tiefen Temperaturen und den vorgefundenen Mängeln in der Installation der Gasleitung ist hier eine Brandursache nicht gänzlich auszuschließen.

Abbildung 31: „Schottdurchführung“ der kupfernen Propangasleitung zum Kocher in den Aufbauten

Prinzipiell zu bemängeln ist hier die unsachgemäße Installation der Rohrverbindungen. So bestand die Leitung aus teilweise verlöteten Bereichen und aus Schneidringverschraubungen. Auch eine schwingungskompensierende Druckschlauchverbindung zum Verbraucher konnte nicht nachgewiesen werden. Die vorgefundenen „Schottdurchführungen“ entsprechen keiner gängigen Norm.

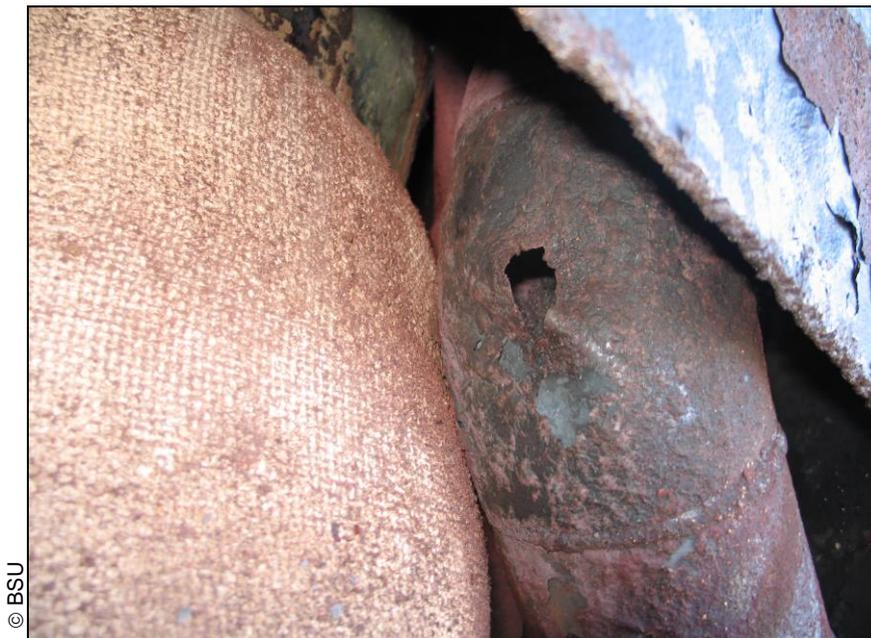
Trotz Aussage des Kutterführers, dass der MR-Heizofen nicht in Betrieb war, soll auch diese Möglichkeit der Brandursache beschrieben werden. Das vorgefundene Loch im oberen Bereich des Ofenrohres (Abbildung 32) kann als Brandursache nicht ausgeschlossen werden. Insbesondere die Lage einer hieraus resultierenden Abgasleckage mit dem beschriebenen ersten Auftreten von Rauch im oberen Bereich des Abgasschachtes im Ruderhaus, stützt diese Möglichkeit. Durch thermische Belastung des oberen Bereiches (Abbildung 23) der Abgasverblechung kann es zur thermischen Aufbereitung der darüber liegenden Holzverkleidung und infolgedessen zum Schwelbrand und zum offenen Brand kommen.

Abbildung 32: Loch im oberen Bereich des MR – Ofenrohres
