Summarischer
Untersuchungsbericht 156/12

Schwerer Seeunfall

**Brand an Bord des Fischkutters SIGRID
am 22. März 2012 westlich von Sylt**

21. März 2013

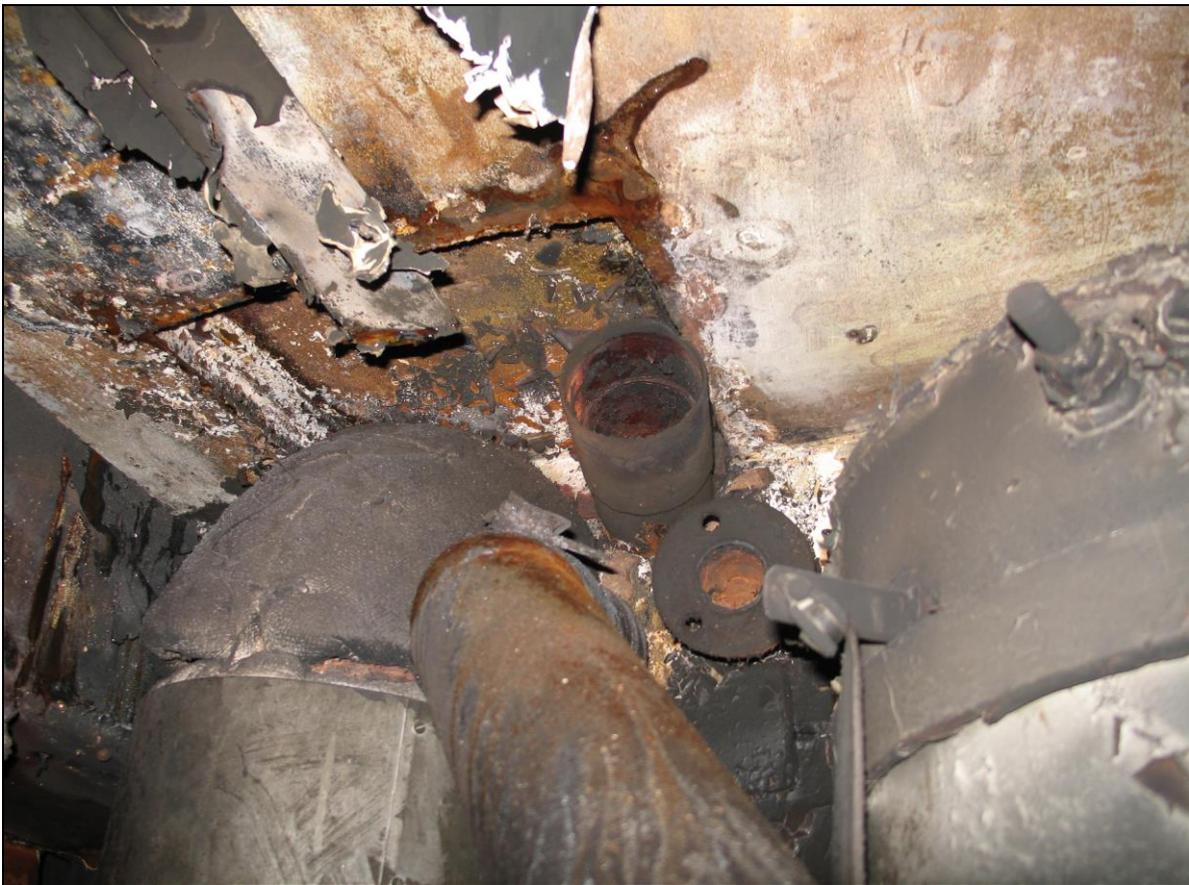
Die vorgefundenen mechanischen Schäden am Abgassystem des Heizofens sprechen entgegen den Aussagen des Schiffsführers dafür, dass der Ofen ggf. doch betrieben wurde und es aus technischen oder Bedienfehlern zu einer Verpuffung im Ofen oder dessen Abgasrohr kam. Diese Annahme wird dadurch gestützt, dass das Ofenrohr unter der MR-Decke durch mechanische Einwirkung aus der Verbindungsmuffe gerissen wurde.

Abbildung 33: Abgasrohr MR-Ofen aus der Verbindungsmuffe gesprungen

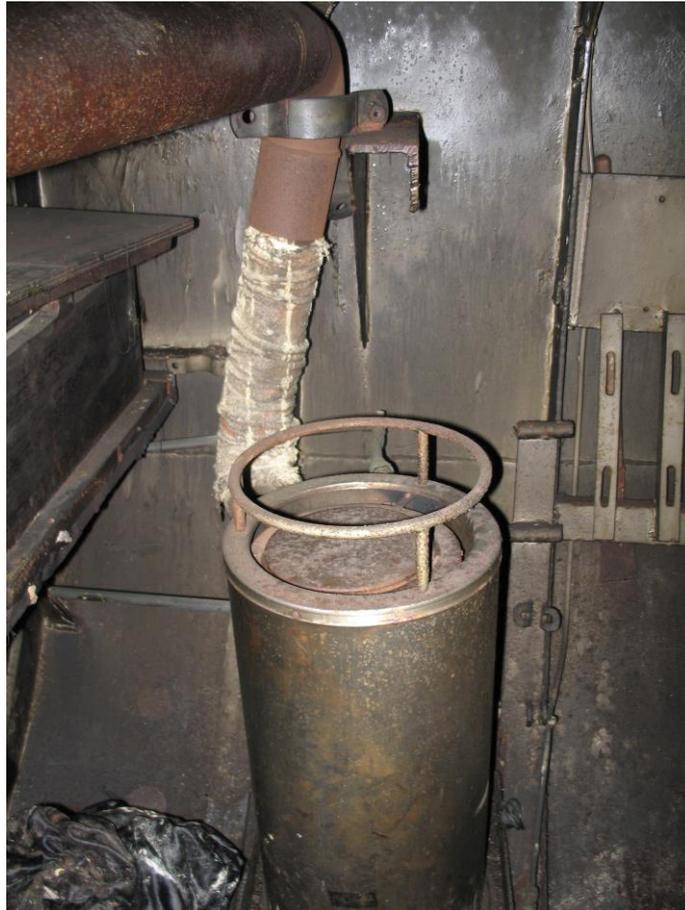
Gleichzeitig ist sowohl an den Rohrhalterungen als auch an den Zuleitungen des Ofens eine mechanische Belastung nachweisbar, welche aus einem Druckimpuls infolge einer Verpuffung und damit dem Versatz des Rohres und des Ofens resultieren könnte. Auch die Aussage des Schiffsführers über die sichtbaren Flammen unter der MR-Decke sprechen für dieses Szenario.

Abbildung 34: Abgasrohr Schellenbolzen gebrochen

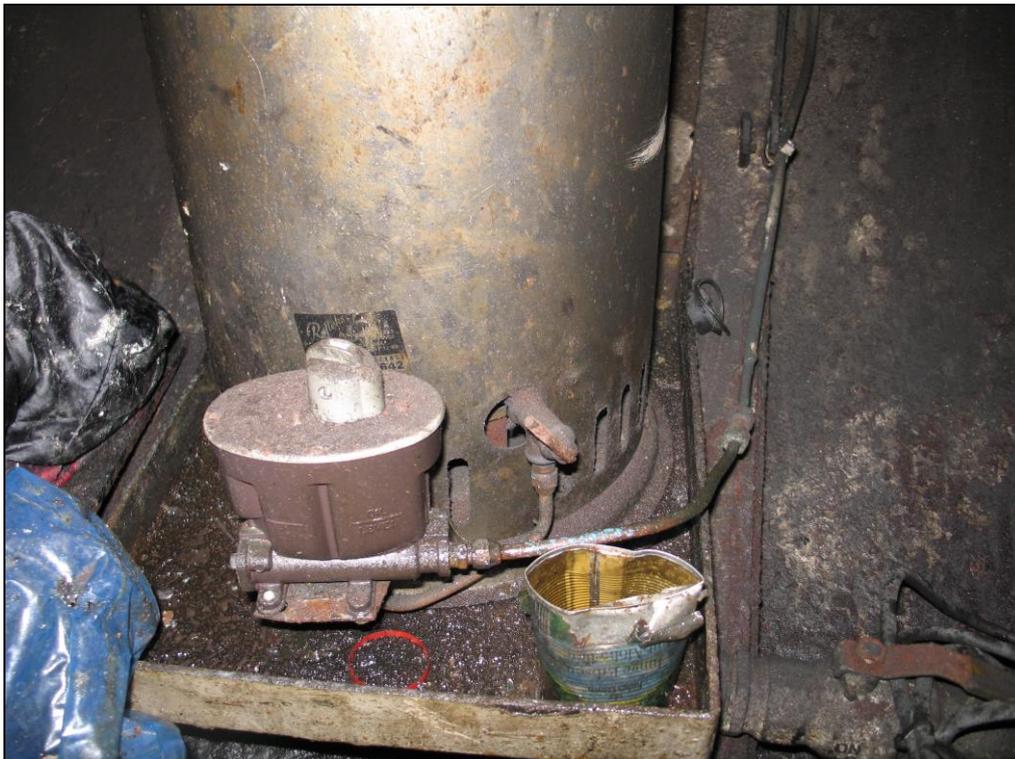
Abbildung 35: Ofen-Brenner mit deformierten Anschlussleitungen

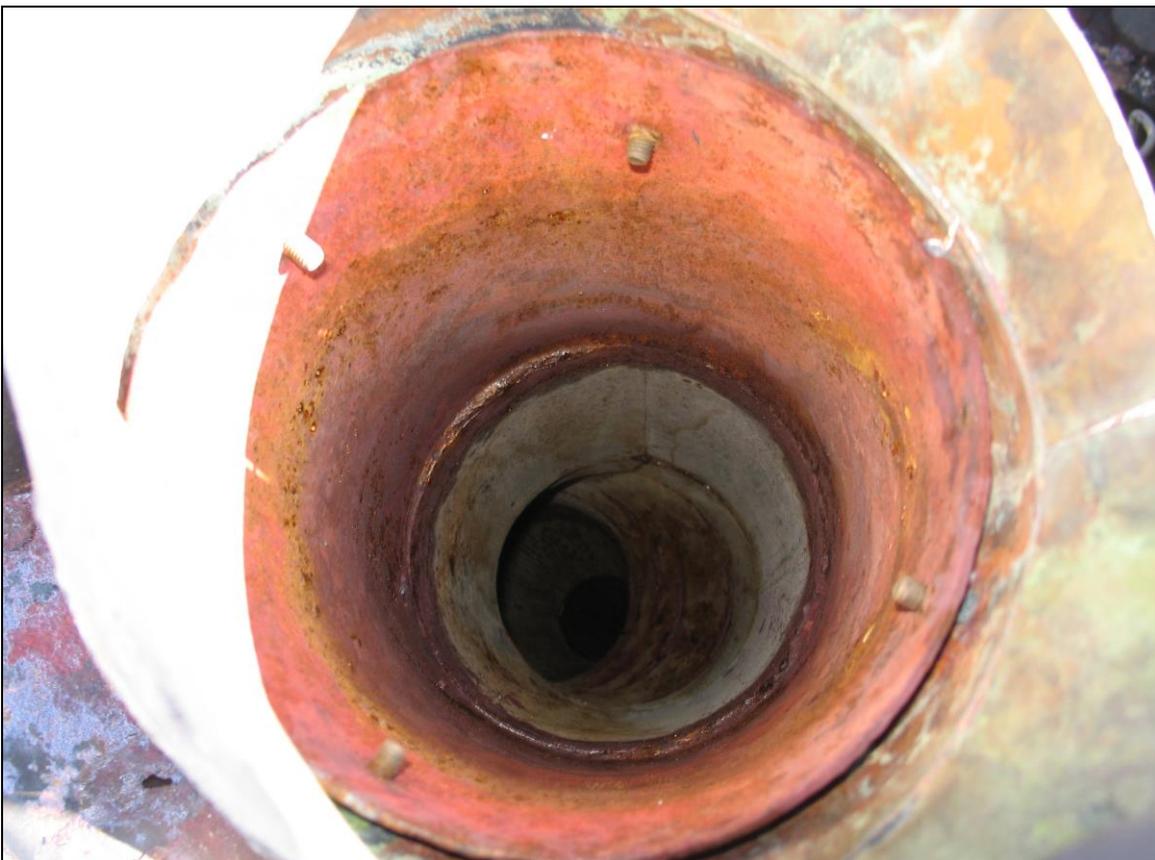
Ein weiteres mögliches Szenario begründet sich aus dem vorgefundenen Zustand des Abgasrohres der Antriebsmaschine (Abbildung 36). Das Fehlen der üblichen Versottungsschichten im Innern des Abgasrohres könnte zwar auch aus der Hitzeeinwirkung des Aufbautenbrandes resultieren, dagegen steht allerdings der relativ gute Zustand der intakten Rohrisolierung (siehe Abbildung 22). Gerade nach der Winterpause, das heißt dem längeren Stillstand der Maschine, kann es bei der ersten Belastung des Abgassystems, z.B. beim Schleppbetrieb, zur Zündung des abgelagerten Rußmaterials kommen. Auch ist ein technischer Defekt an einer Einspritzdüse nicht auszuschließen und damit die zunehmende Anreicherung von unverbranntem Treibstoff im Abgas. Infolge des Schornsteinbrandes könnte es über die Befestigungen des Abgasrohres punktuell zur Brandausbreitung durch Wärmeleitung in die umliegende Holzverkleidung gekommen sein.

Abbildung 36: Abgasrohr Antriebsmaschine innen

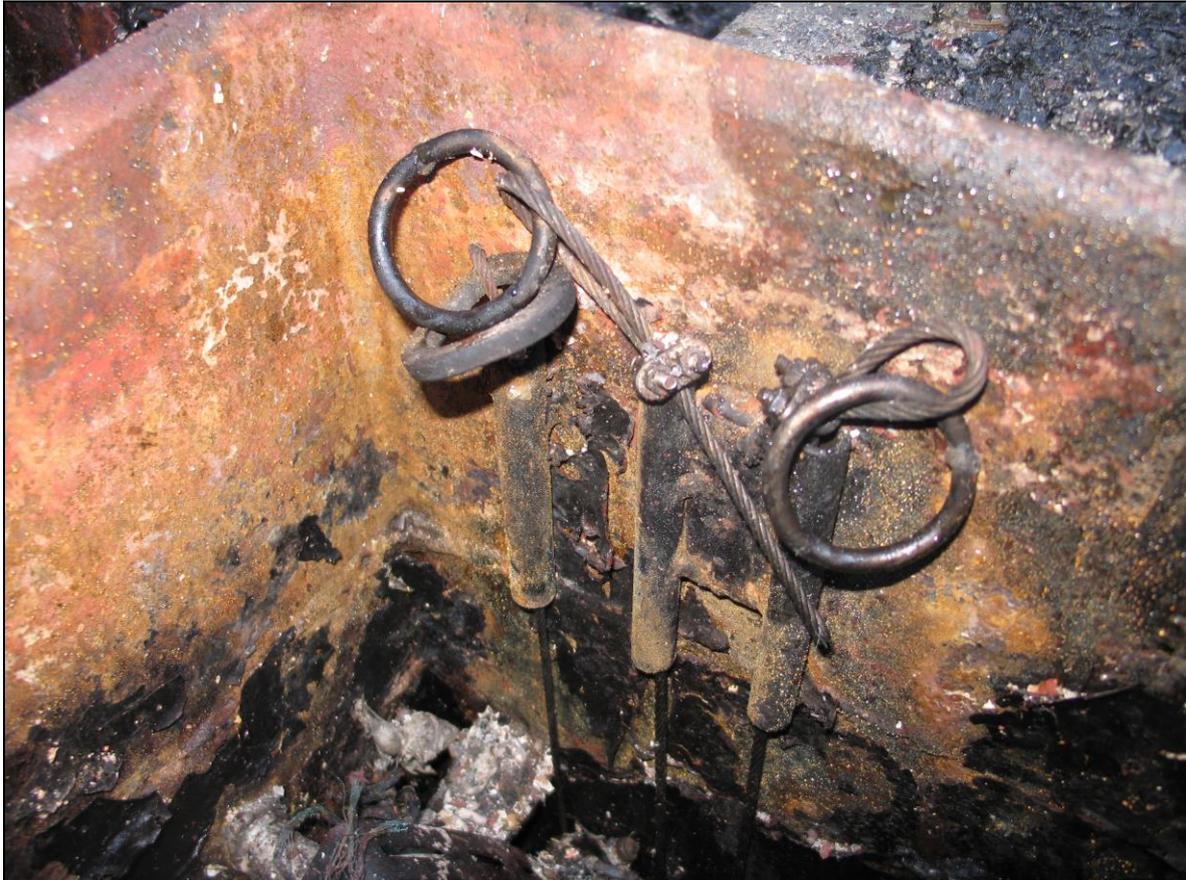
Für die Schwere des Schadens ist nicht allein der Brandprozess verantwortlich. Auch die eingeleiteten und durchgeführten Maßnahmen, welche die schädigenden Wirkungen an sich minimieren sollten, haben dazu mit beigetragen. Außerdem sollte in einem derartigen Fall mobile Löschtechnik zum Einsatz kommen. Auch ist es nicht nachvollziehbar, warum trotz vermuteten Maschinenraumbrandes nicht die Schnellschlüsse gezogen wurden.

Abbildung 37: Nicht gezogene Schnellschlüsse am Maschinenraumzugang
