UNTERSUCHUNGSBERICHT ZUR SICHERHEIT AUF SEE

Sicherheitsuntersuchung zur Kollision des in
Malta registrierten Massengutschiffs

BLUE ANGEL

am Ankerplatz „South Outer Harbour“ von Busan
12. Juli 2012

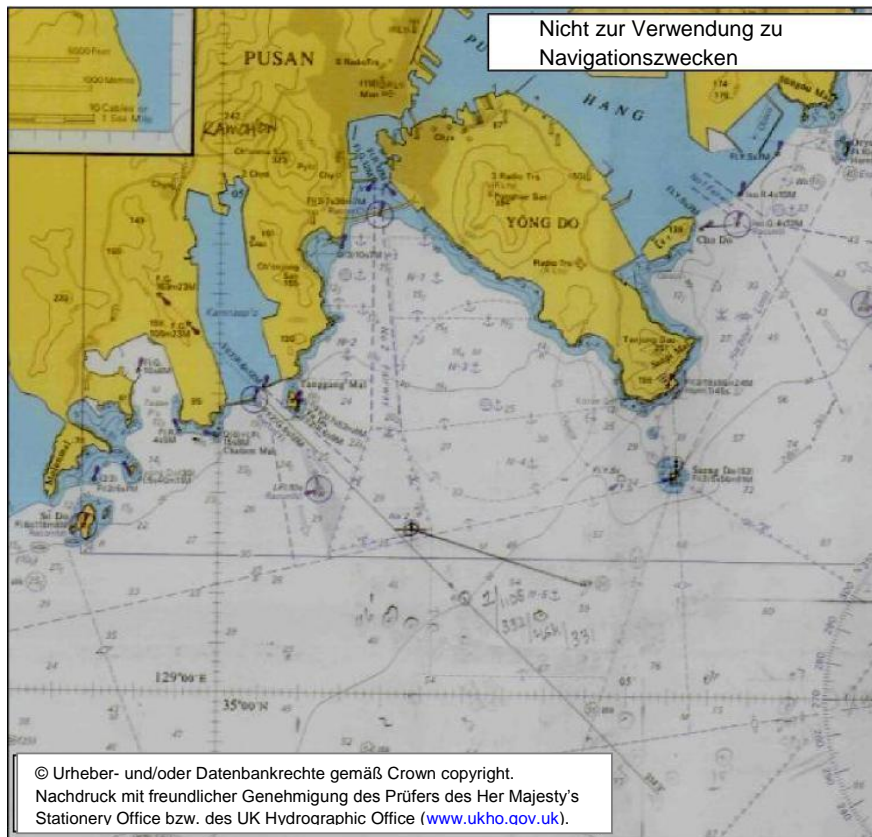
Gegen 10:40 Uhr lichtete sich der Nebel, und die Sicht wurde besser. Die vom Radar erfassten Schiffe waren nun von der Brücke aus zu sehen. Im Ankergebiet N4 lagen mehrere Schiffe vor Anker. Die BLUE ANGEL näherte sich dem South Outer Harbour mit einem Steuerkurs zwischen 350°(rwK) und 360°(rwK) und einer Geschwindigkeit von ca. 4,0 Knoten. Um 11:04 Uhr änderte sie auf Position 35° 01,01'N 129° 03,07'E den Kurs nach 332°(rwK) und um 11:08 Uhr nach 011°(rwK), um mit etwa 4,6 Knoten endgültig das Ankergebiet N4 zu erreichen (Abbildung 1).

Abbildung 1: Anfahrt zum Ankerplatzbereich N4

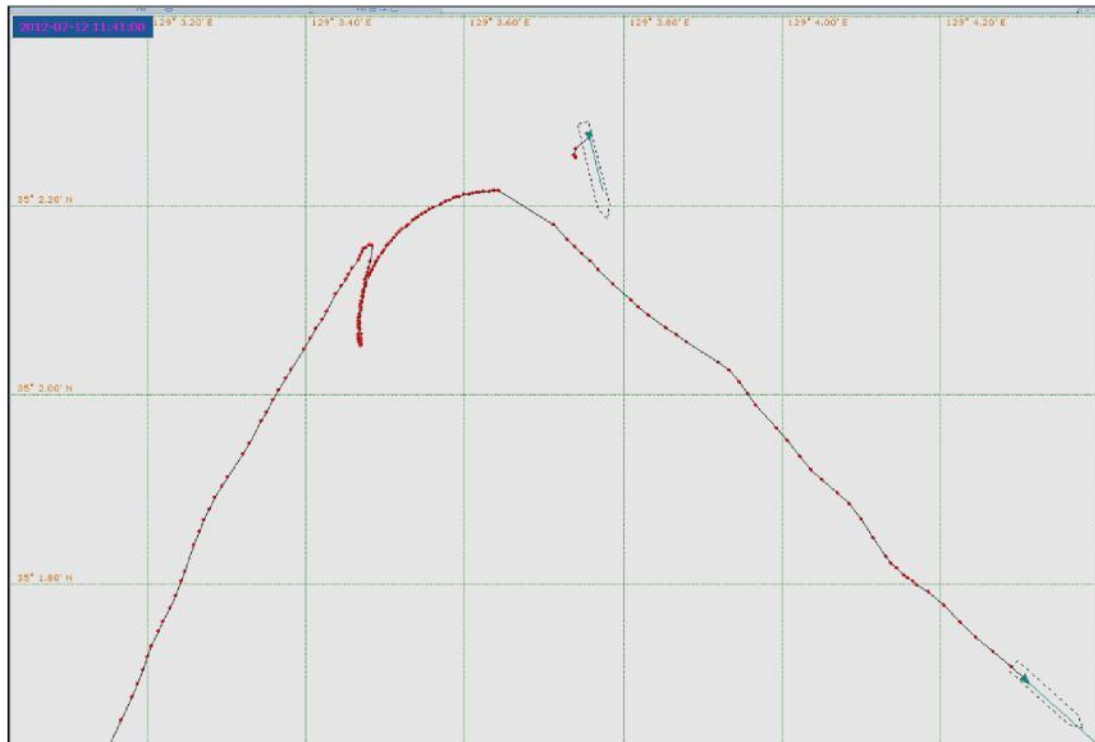
Abbildung 2: Bahn der BLUE ANGEL vor und nach der Kollision

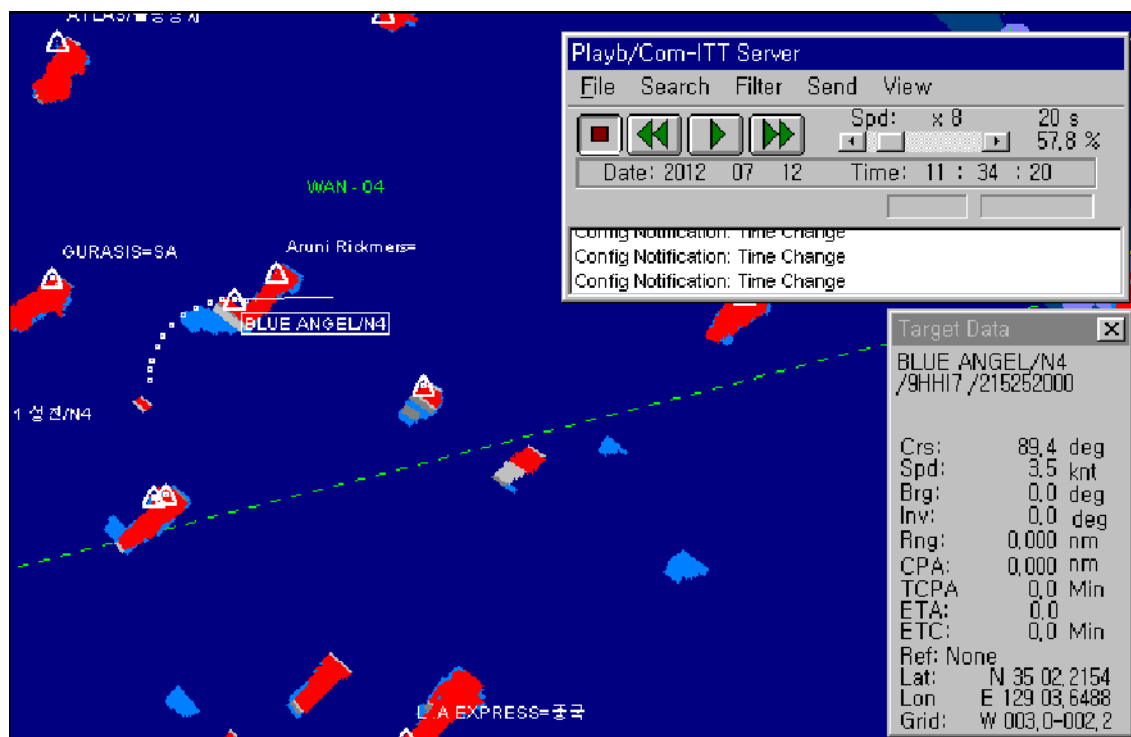
Abbildung 3: VKZ-Radarbild der Kollision zwischen der BLUE ANGEL und der ARUNI RICKMERS

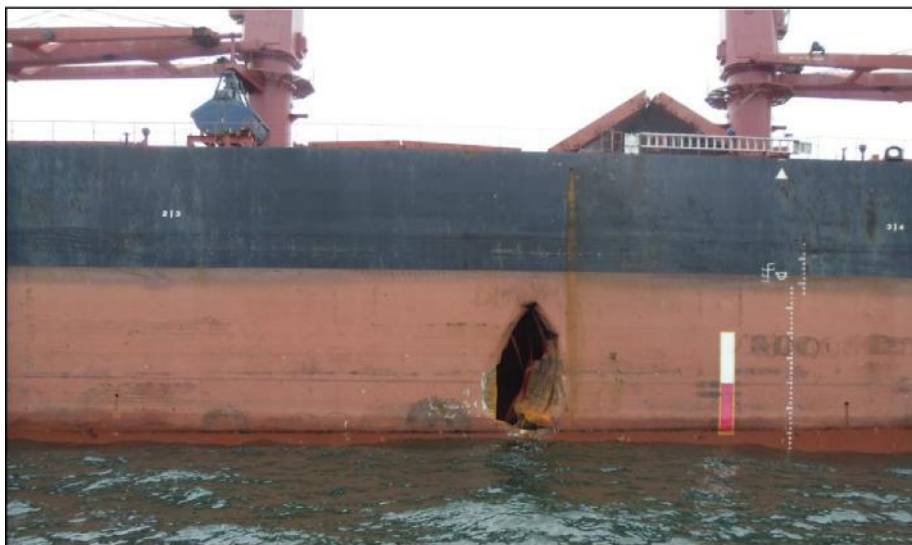
- ca. 4000 mm x 5500 mm großer Durchbruch in der Seitenbordwand an Backbord im Bereich von Laderaum 3 (Abbildung 4);
- Spanten 123 bis 127 im Bereich von Laderaum 3 an Backbord eingeknickt (Abbildung 5);
- Bordwand des Hoppertanks, Steg und Träger an Backbord im Bereich des Wasserballasttanks 3 beschädigt;
- Seitenbordwände zwischen Spant 55 und 62 im Bereich von Laderaum 5 an Backbord verbeult (Abbildung 6);
- obere und untere Spantenträger zwischen Spant 58 und 62 im Bereich von Laderaum 5 an Backbord verbeult.

Abbildung 4: Schaden an der Seitenbordwand im Bereich von Laderaum 3

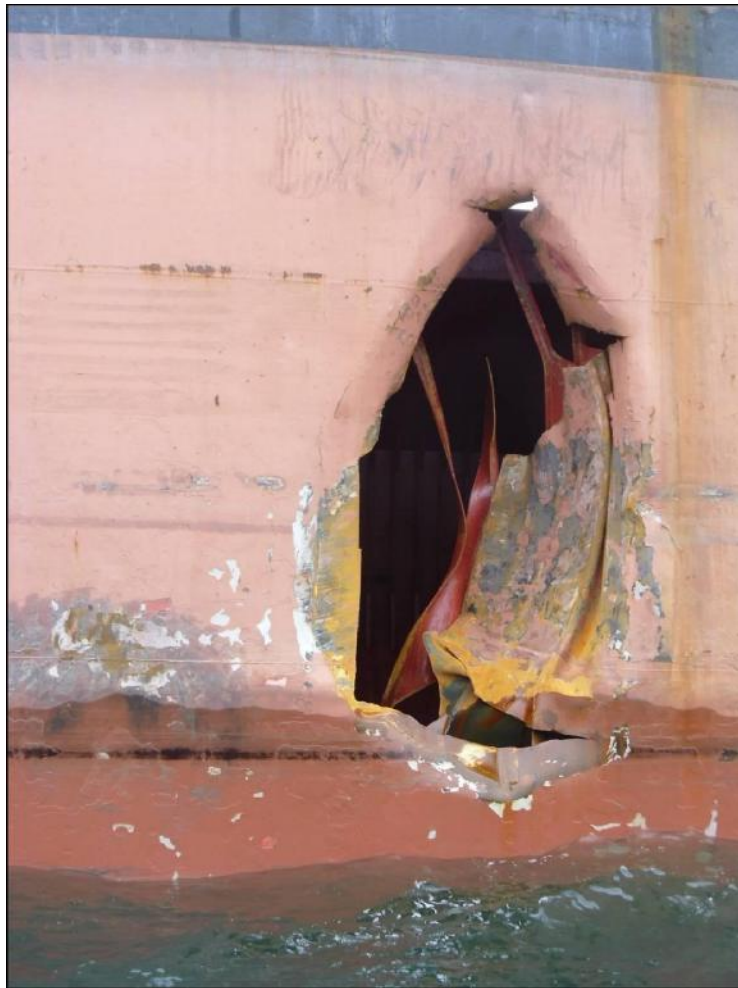
Abbildung 5: Beschädigte Spanten im Bereich von Laderaum 3

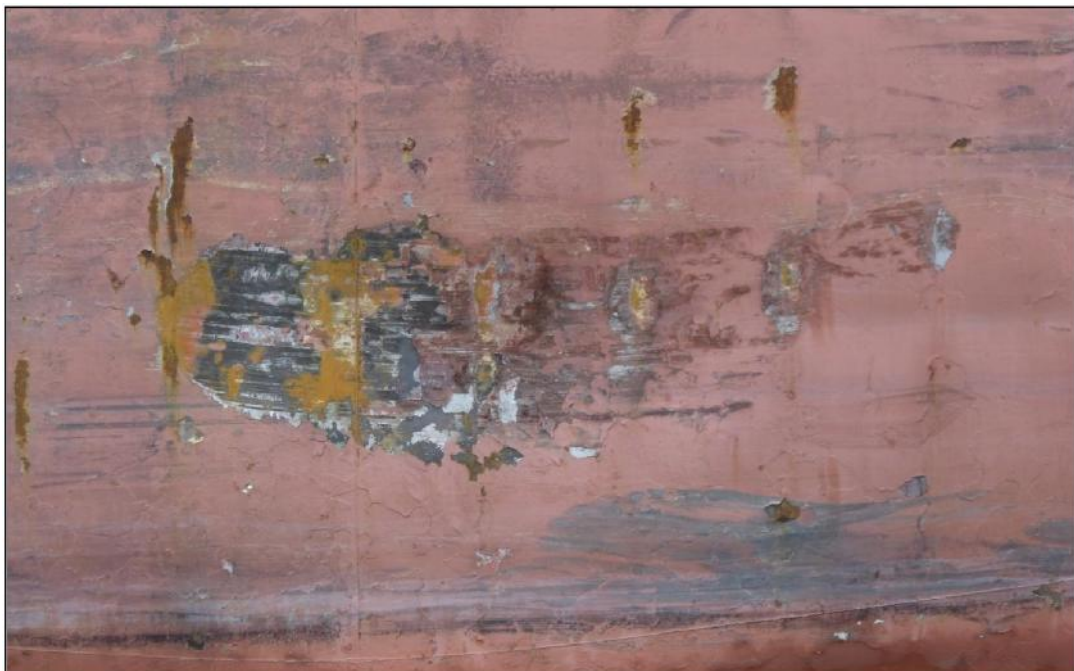
Abbildung 6: Schaden infolge des Kontakts im Bereich von Laderaum 5
