Bundesstelle für Seeunfalluntersuchung
Federal Bureau of Maritime Casualty Investigation
Bundesoberbehörde im Geschäftsbereich des Bundesministeriums
für Verkehr, Bau und Stadtentwicklung

Untersuchungsbericht 326/11

Schwerer Seeunfall

**Kollision der MY SEEWIND
mit einem Surfer
am 7. August 2011 auf der
Ostsee vor Pelzerhaken**

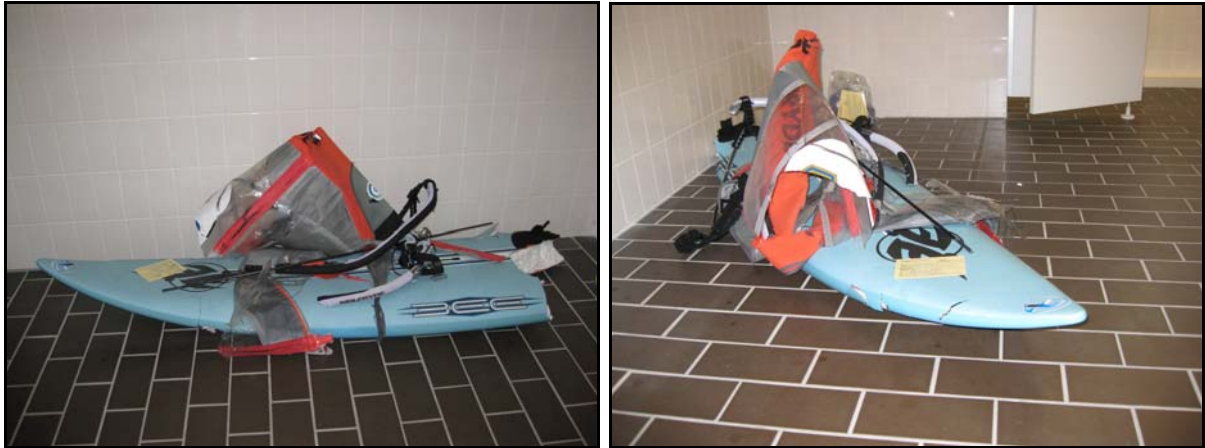
Abbildung 2: Reste Surfbrett

Von dem Surfbrett wurde nur die vordere Hälfte und der beschädigte Mast, Baum und Segel sichergestellt. Das hintere, abgetrennte Teil des Surfbrettes wurde nicht mehr aufgefunden.

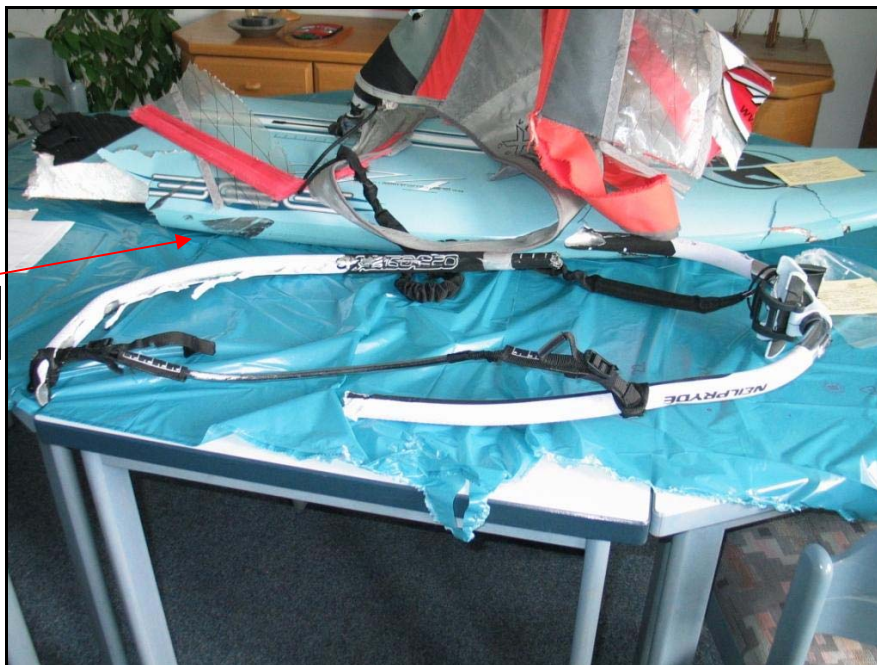
Abbildung 5: Farbe am Surfbrett

An den Resten des Surfbretts wurde lediglich an Stb.-Seite neben dem Fußbeschlag vom Gabelbaum ein schwarzer Farbstreifen entdeckt, der offensichtlich von der Unterwasser Antifoulingfarbe der MY SEEWIND stammt.

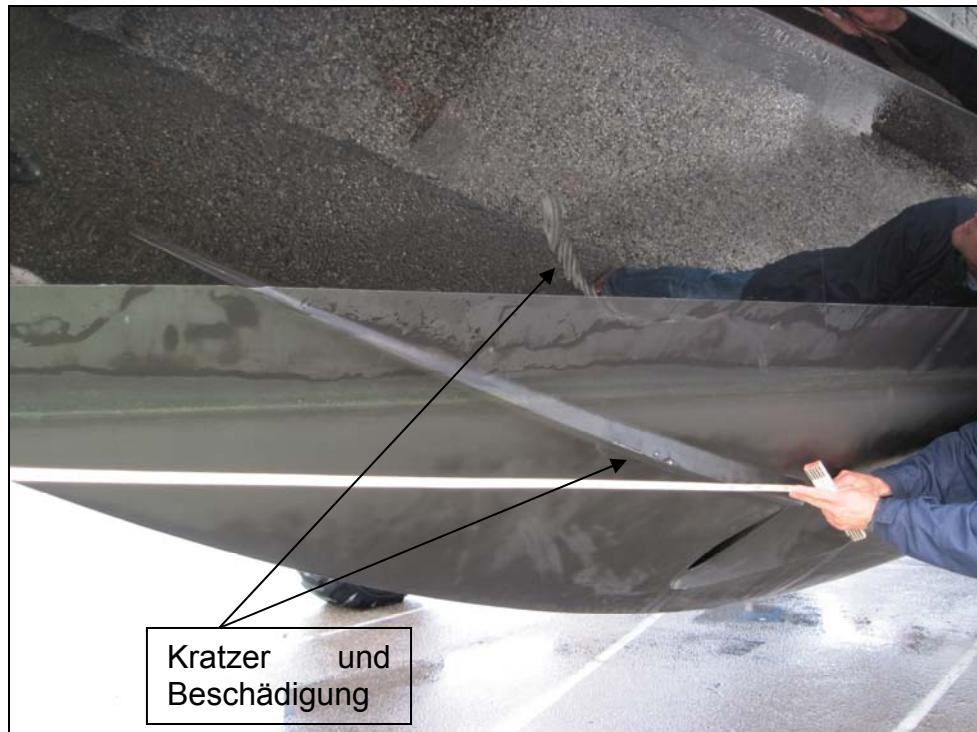
Abbildung 6: Beschädigung Backbord vorne

An der MY SEEWIND wurden diverse Beschädigungen an der Backbordseite und an der Unterkante des Schiffsrumpfes sowie an der Steuerbordwelle und dem Steuerbord-Wellenbock gefunden.

Die erste Beschädigung ist vorne ca. 5,4 m vom Steven entfernt an der Spritzleiste, oberhalb der Wasserlinie befinden sich Kratzspuren.

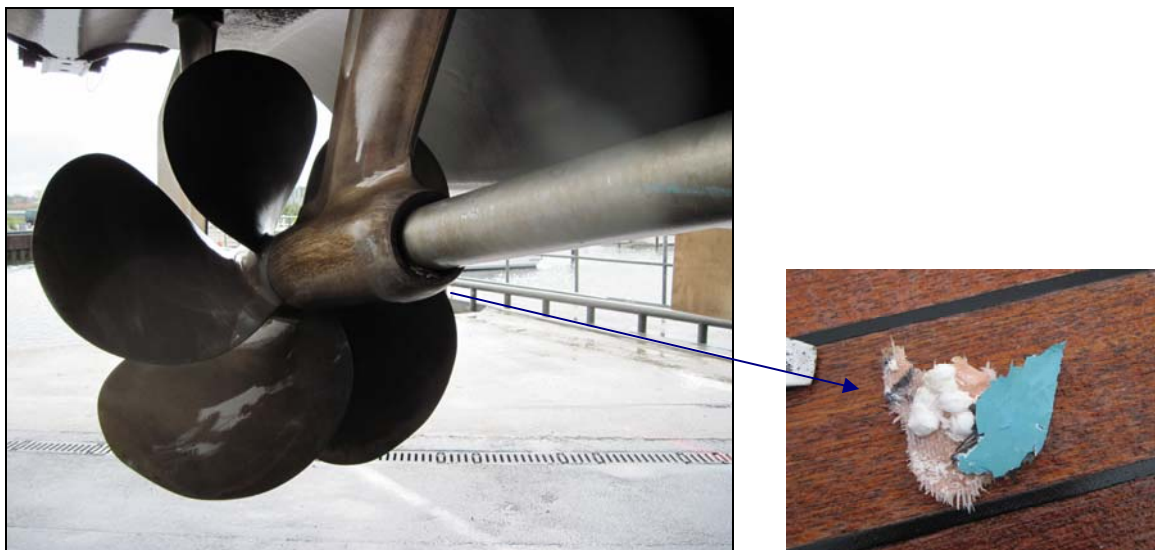
Abbildung 7: Propeller und Welle Steuerbord

Die Steuerbord - Propellerwelle hatte hellblaue Farbmarkierungen, und im Lagerbock wurden Reste des Surfbrettes gefunden.

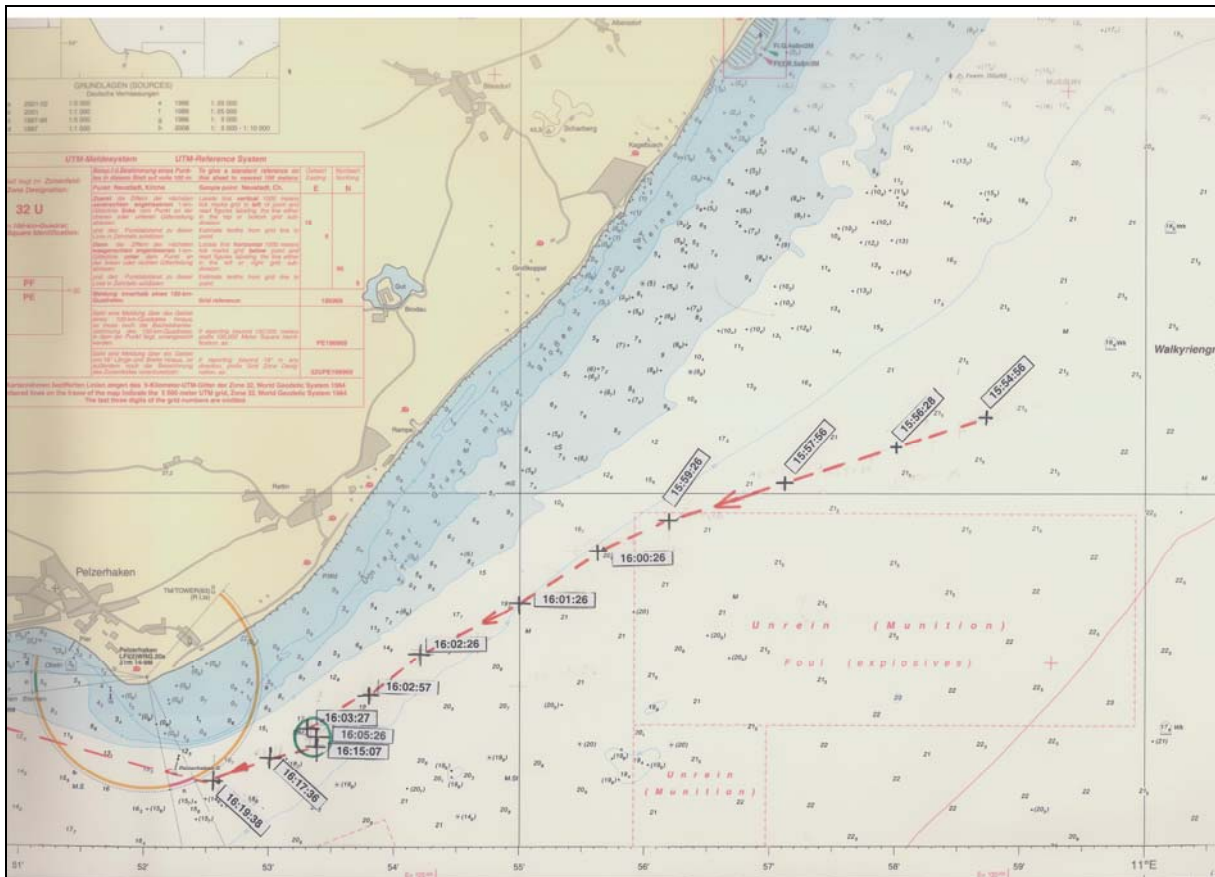
Abbildung 8: Fahrtverlauf nach AIS Daten

Nach den AIS - Aufzeichnungen beträgt die Geschwindigkeit der MY SEEWIND bis 15:56:28 Uhr ca. 17,3 kn und bis 15:59:26 Uhr 22,6 kn und dann wird in Höhe Pelzerhaken bis ca. 16:02:57 Uhr auf 38 kn beschleunigt. Um 16:03:27 Uhr wird eine Geschwindigkeit von 22,7 kn und um 16:03:57 Uhr von 5,4 kn gesendet. Zwischen 16:03:57 Uhr und 16:12:26 Uhr geschieht die Bergung des verletzten Surfers und danach wird mit einer Geschwindigkeit von 6,8 kn nach Neustadt weitergefahren.

Die Geschwindigkeit, die über AIS gesendet wird, ist eine vom GPS ermittelte Geschwindigkeit zum Sendezeitpunkt. Nach den gesendeten geographischen Positionsdaten fuhr die MY SEEWIND zwischen 16:02:26 Uhr und 16:02:57 Uhr eine durchschnittliche Geschwindigkeit rechnerisch von 39,5 kn und zwischen 16:02:57 Uhr und 16:03:27 waren es 36,0 kn.

Aufgrund des kurzen Stoppweges der MY SEEWIND aus der Gleitfahrt in die Verdrängungsfahrt und entsprechender Reaktionszeit des Schiffsführers auf das Vorkommnis hat mit großer Sicherheit die Kollision um 16:03 Uhr, bei einer Geschwindigkeit von etwa 36 kn, stattgefunden.

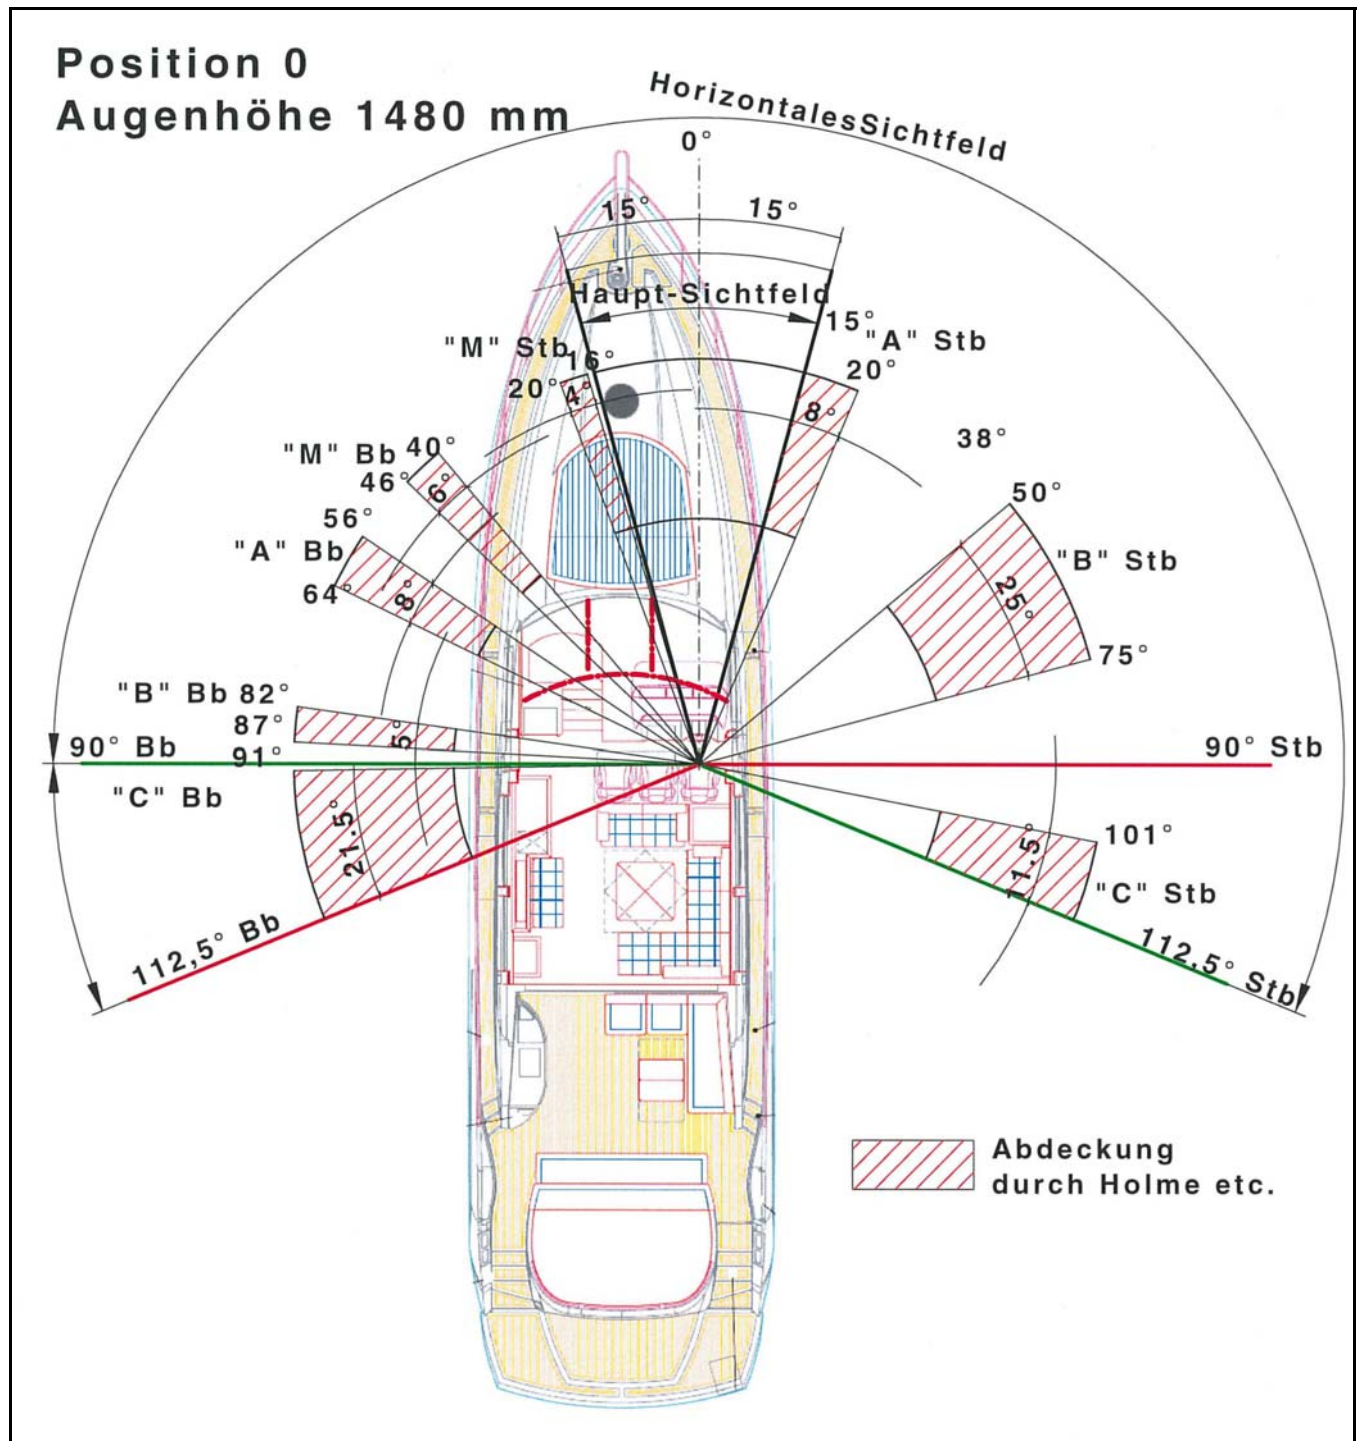
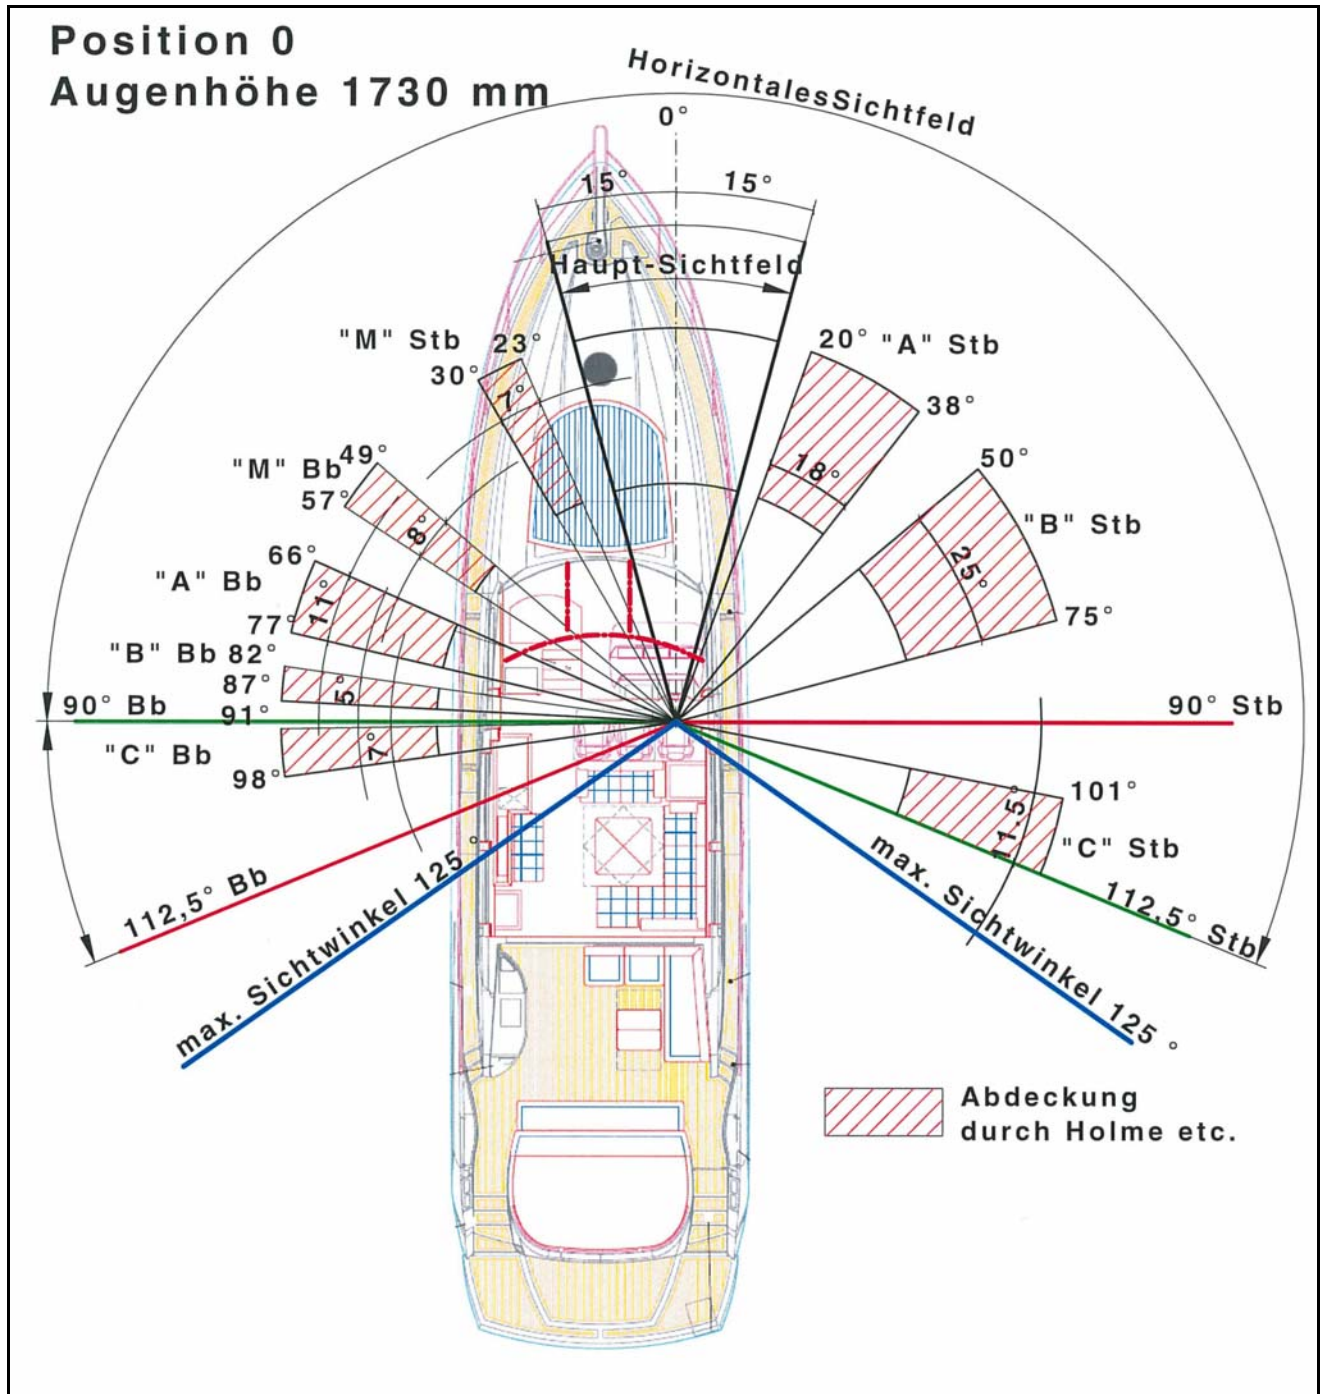
Die Messungen sind in Übereinstimmung mit den Forderungen der DIN EN ISO 11591:2000 durchgeführt worden und es ergeben sich die nachfolgenden Abdeckungen an den Holmen:

Im Hautsichtfeld nach vorne ($2 \times 15^\circ$) befinden sich keine die Sicht beeinträchtigenden Holme oder Einbauten.

Für die Augenhöhe 1480 mm wurden die einzelne Sichtbehinderung addiert und es ergibt sich eine Mindestabdeckung mit einem Winkel von **52°** für den horizontalen Sichtfeldbereich von 90° B.Bd.-Seite bis 15° B.Bd.-Seite und dem Bereich 15° S.Bd.-Seite bis 112,5° S.Bd.-Seite. Bei dieser Messung wurde eine Kopfbewegung von jeweils 100 mm in jede horizontale Richtung berücksichtigt. Der maximale Messwert an S.Bd.-Seite lag jeweils außerhalb des Winkelbereiches von 112,5°.

Für die Augenhöhe 1730 mm ergibt sich addiert eine Mindestabdeckung in Höhe von **64°** für den horizontalen Sichtfeldbereich von 90° B.Bd.-Seite bis 15° B.Bd.-Seite und dem Bereich 15° S.Bd.-Seite bis 112,5° S.Bd.-Seite. Bei dieser Messung wurde eine Kopfbewegung von jeweils 100 mm in jede horizontale Richtung berücksichtigt. Der maximale Messwert an S.Bd.-Seite lag jeweils außerhalb des Winkelbereiches von 112,5°.

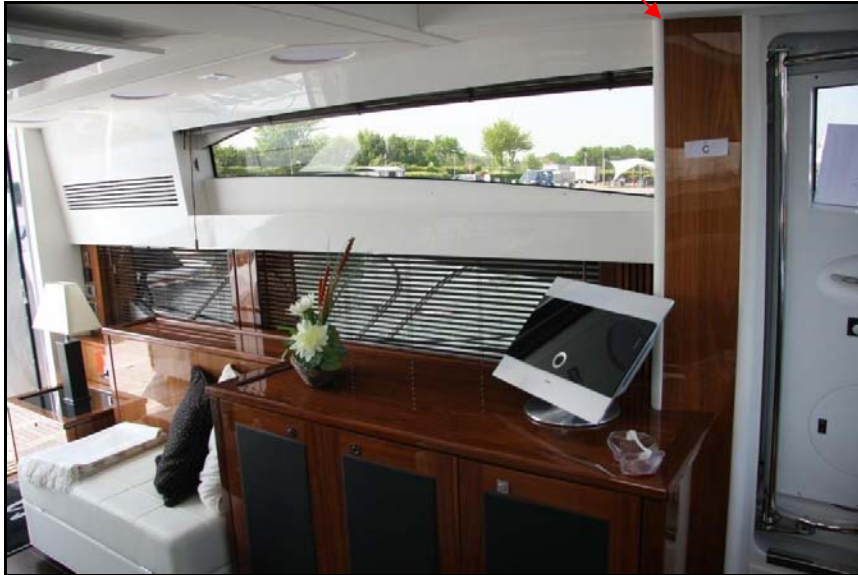
Holm „C“ Bb:

<u>Augenhöhe</u>	<u>Sichtbehinderung</u>
1480 mm	21,5°
1730 mm	7,0°

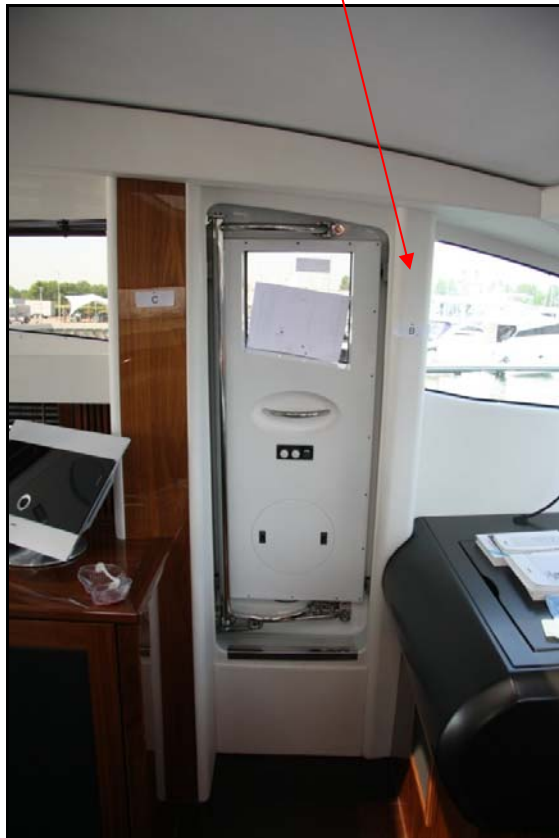
Holm „B“ Bb:

<u>Augenhöhe</u>	<u>Sichtbehinderung</u>
1480 mm	5,0°
1730 mm	5,0°

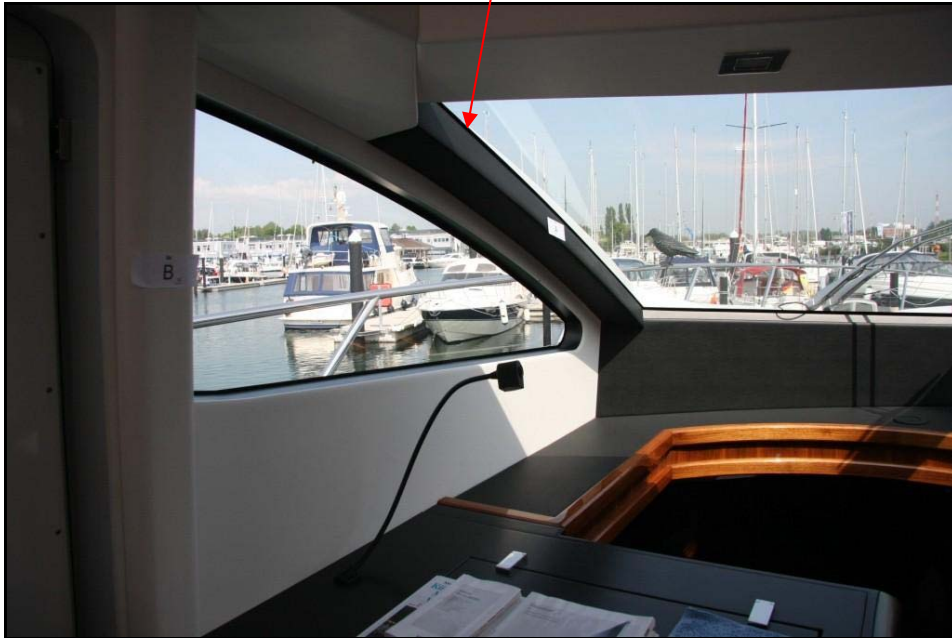
Holm „A“ Bb:

<u>Augenhöhe</u>	<u>Sichtbehinderung</u>
1480 mm	8,0 °
1730 mm	11,0°

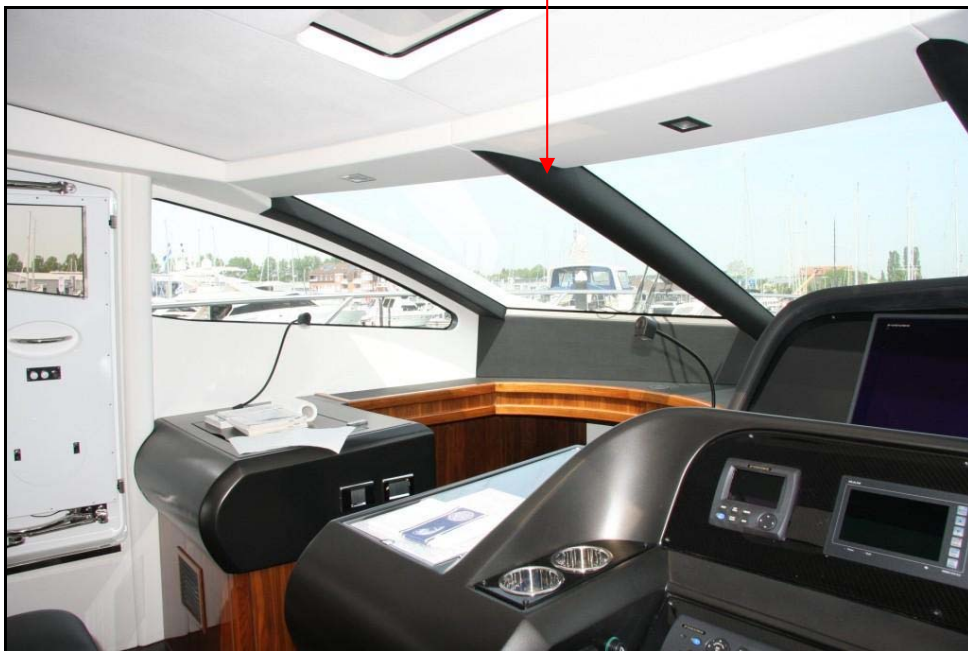
Holm „M“ Bb:

<u>Augenhöhe</u>	<u>Sichtbehinderung</u>
1480 mm	6,0 °
1730 mm	8,0°

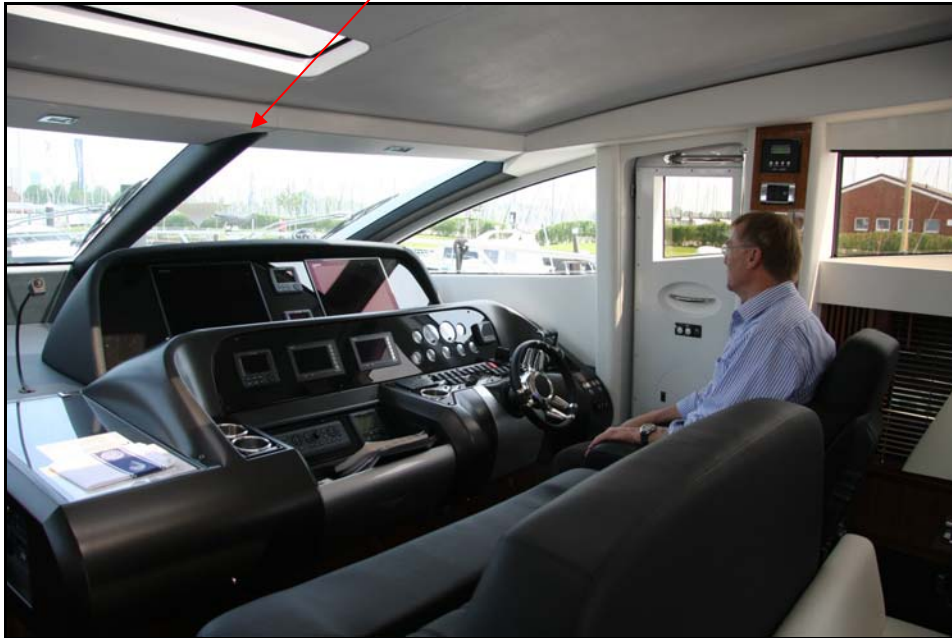
Holm „M“ Stb:

<u>Augenhöhe</u>	<u>Sichtbehinderung</u>
1480 mm	4,0 °
1730 mm	7,0°

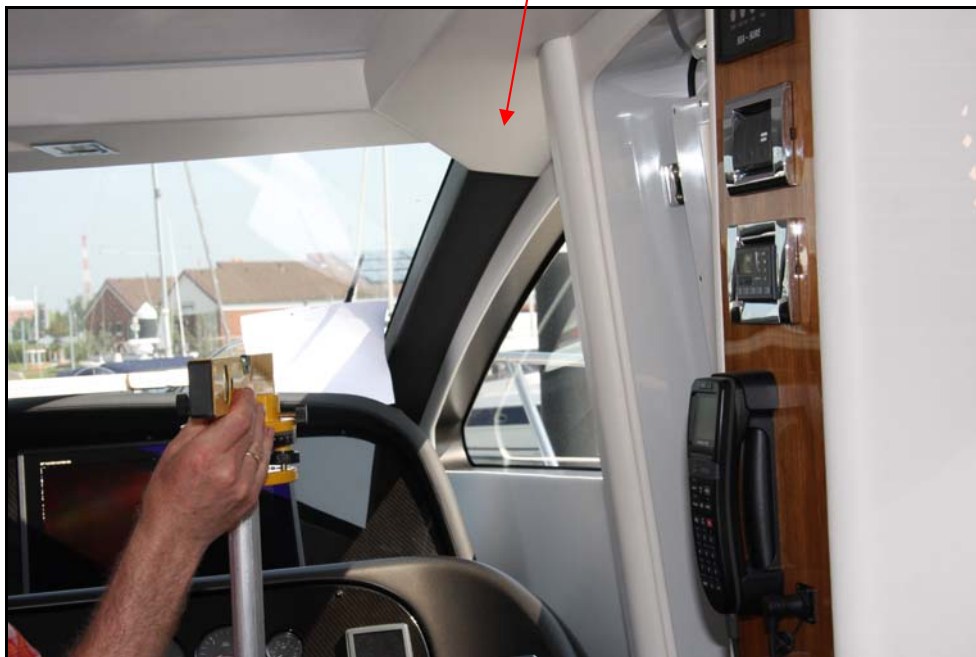
Holm „A“ Stb:

<u>Augenhöhe</u>	<u>Sichtbehinderung</u>
1480 mm	8,0 °
1730 mm	18,0°

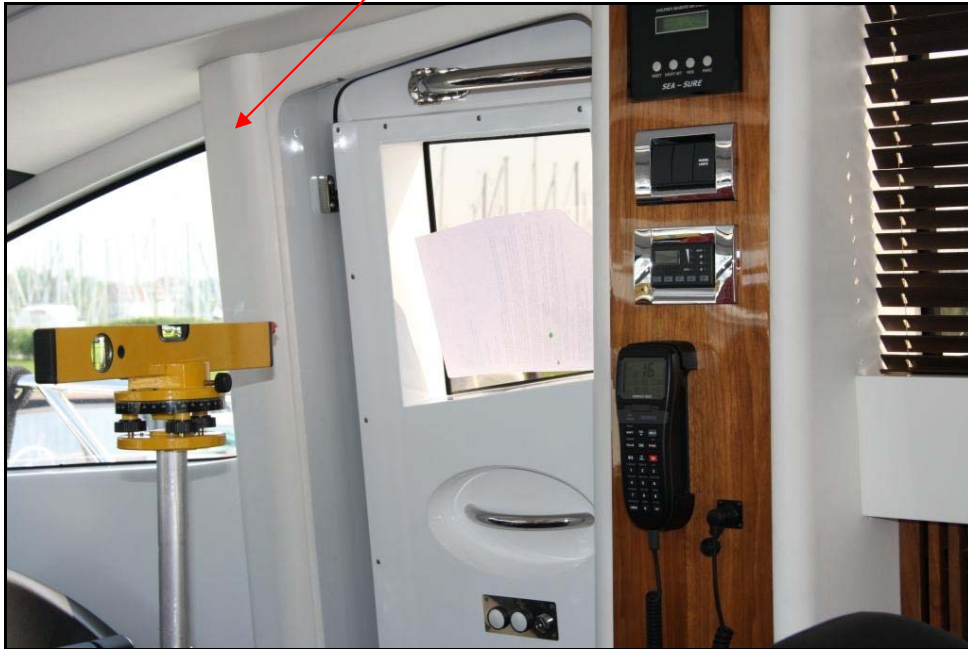
Holm „B“ Stb:

<u>Augenhöhe</u>	<u>Sichtbehinderung</u>
1480 mm	25,0 °
1730 mm	25,0°

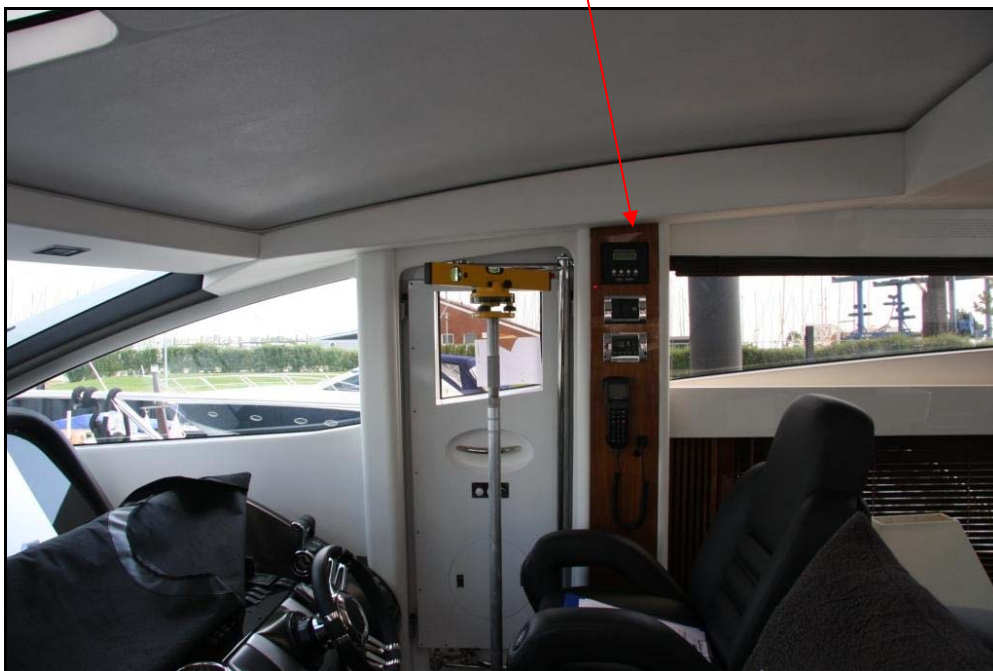
Holm „C“ Stb:

<u>Augenhöhe</u>	<u>Sichtbehinderung</u>
1480 mm	11,5° ³
1730 mm	11,5° ⁴

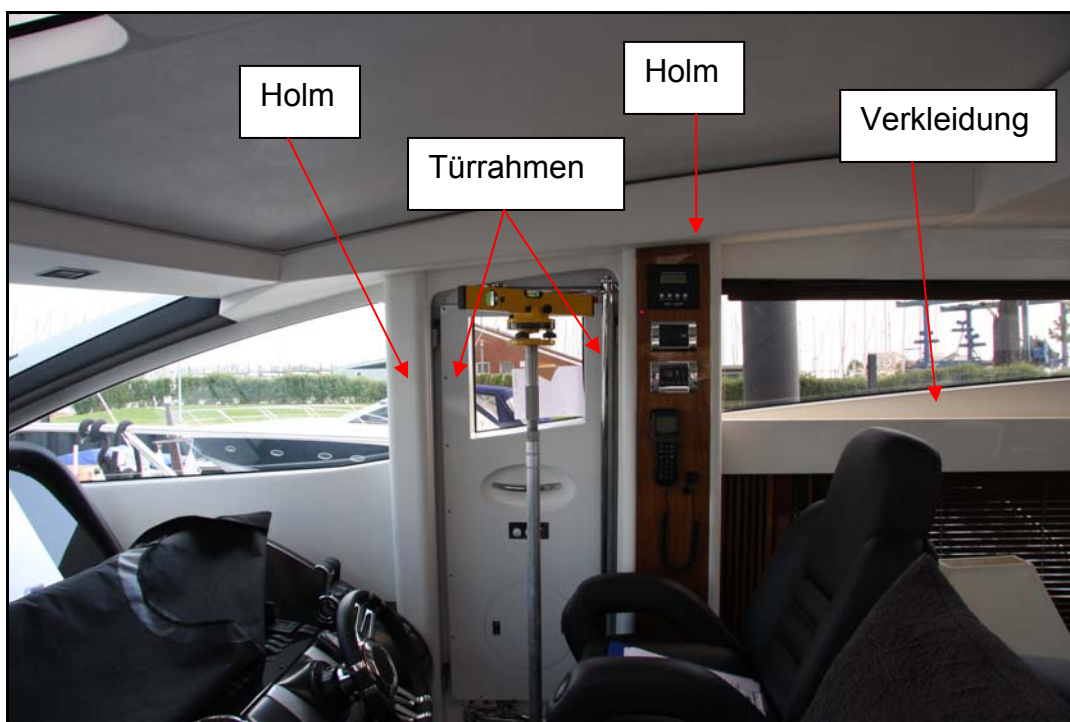
Abbildung 13: Seitliches Sichtfeld

zum Unfallzeitpunkt im hinteren Salonteil auf, und die drei anderen Personen an Bord waren ebenfalls in diesem Salonbereich und nicht am Steuerstand. Die MY SEEWIND vom Typ Predator, und vermutlich auch andere Fahrzeuge der Herstellerfirma Sunseeker weisen erhebliche Defizite in Bezug auf die horizontale erforderliche Rundumsicht auf. Ein zusätzlicher Ausguck hätte bei diesem Unfall ggf. diese Misstände durch ausreichende Beobachtung der anderen Verkehrsteilnehmer ausgleichen können. Die MY SEEWIND entspricht nicht den Vorschriften der DIN EN ISO 11591:2000. Die nach dieser Norm maximal vorgesehenen Sichteinschränkungen dürfen 30° betragen und liegen tatsächlich zwischen 52° bis 64°. Bei einer sitzenden Position ist die Sicht zur Seite nicht nur durch die breiten senkrechten Holme und den Türrahmen, sondern auch durch die schräge verlaufende Verkleidung noch erheblich schlechter als in der stehenden Position bzw. es besteht teilweise gar kein freies Sichtfeld.

Es ist nicht verständlich, warum dem Besichtigter der Klassifikationsgesellschaft RINA bei der CE-Zulassung nach der Sportbootrichtlinie die schlechten Sichtverhältnisse nicht aufgefallen sind. Warum diese erhebliche Sichteinschränkung nicht von der Klassifikationsgesellschaft bemängelt wurde, ist im Rahmen dieses Untersuchungsberichtes nicht weiter geklärt worden.
