Bundesstelle für Seeunfalluntersuchung
Federal Bureau of Maritime Casualty Investigation
Bundesoberbehörde im Geschäftsbereich des Bundesministeriums
für Verkehr, Bau und Stadtentwicklung

Untersuchungsbericht 422/11

Personenunfall an Bord

TAUCHER O. WULF 5

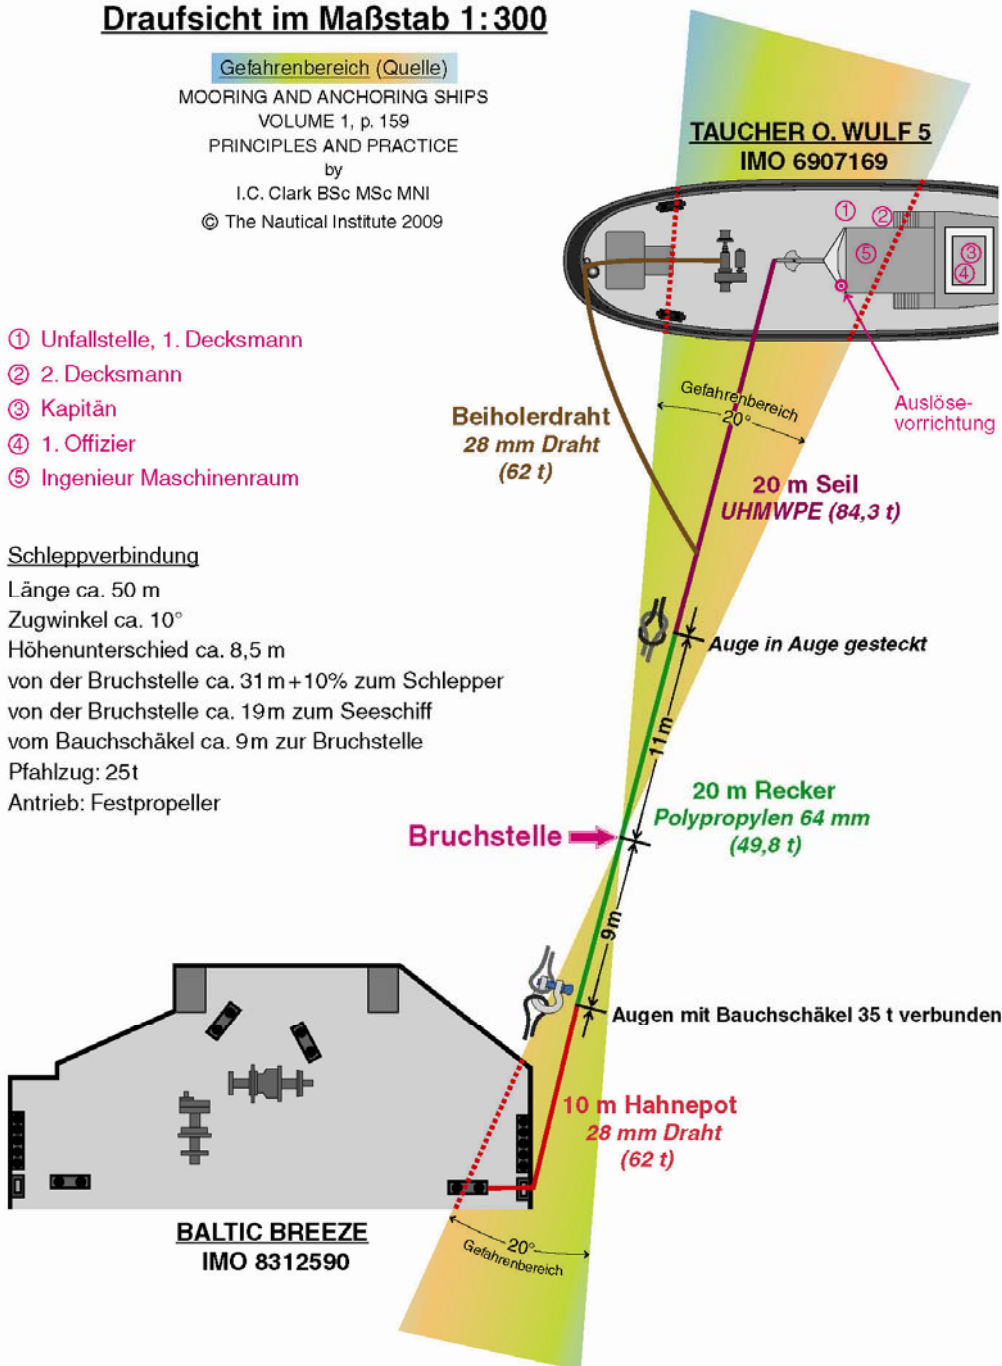
Abbildung 5: Schleppverbindung, gezeichnet nach Aussagen und Zertifikaten

Länge ca. 50 m
 Zugwinkel ca. 10°
 Höhenunterschied ca. 8,5 m
 von der Bruchstelle ca. 31 m +10% zum Schlepper
 von der Bruchstelle ca. 19 m zum Seeschiff
 vom Bauschäkel ca. 9 m zur Bruchstelle
 Pfahlzug: 25t
 Antrieb: Festpropeller

Wie in Abb. 5 (Schleppverbindung) ersichtlich, standen die Decksleute im Bereich der Gefahrenzone (Snap back zone). Während der eine Decksmann es noch schaffte, auf den Bb.-Niedergang zu springen, wurde der andere Decksmann von der zurückschlagenden Schleppleine erfasst. Der Verunfallte war erfahren und seit März 2000 an Bord des Schleppers tätig. Sein Schutzraum im Bereich der Niedergänge habe sich in der Vergangenheit bewährt. Als anderer möglicher Schutzraum an Deck käme auf einem Achterschlepper nur noch Vorkante Brücke in Frage (s. Abb. 9). Hier kann die Schleppverbindung jedoch nicht kontrolliert werden, um z.B. die Auslipvorrichtung (s. Abb. 8) mit einem Hebel auszulösen. Bei gebrochener Schleppverbindung ist ein zweites Schleppgeschirr verfügbar. Das Unkalkulierbare beim Bruch der Schleppleine ist, dass die zurückschlagende Leine schneller als Schallgeschwindigkeit ist, d.h. in diesem Fall: bevor der Knall auf dem Achterdeck gehört wurde, war der Unfall schon passiert, und die Decksleute konnten sich nicht mehr schützen, wenn sie sich noch innerhalb des Gefahrenbereiches aufhielten. Die sicherste Schutzmöglichkeit befindet sich in den Aufbauten. Dabei sei angemerkt, dass auf der Brücke während der Schleppfahrt nur Raum für zwei Personen ist, weil nur durch ständiges Hin- und Hergehen das gesamte Achterschiff kontrollierbar ist und sich mehr Personen gegenseitig stören würden. Der Schornstein behindert mit einem großen toten Winkel die Achteraussicht. In dieser Situation steuert der Kapitän gewöhnlich den Schlepper und der 1. Offizier beobachtet die Schleppverbindung. Die Verfahrensanweisungen des Qualitätsmanagementsystems der Reederei beschreiben keine Schutzräume für die Besatzung. Während des Einsatzes muss der Verschlusszustand hergestellt werden, und die Besatzung trägt Sicherheitskleidung.

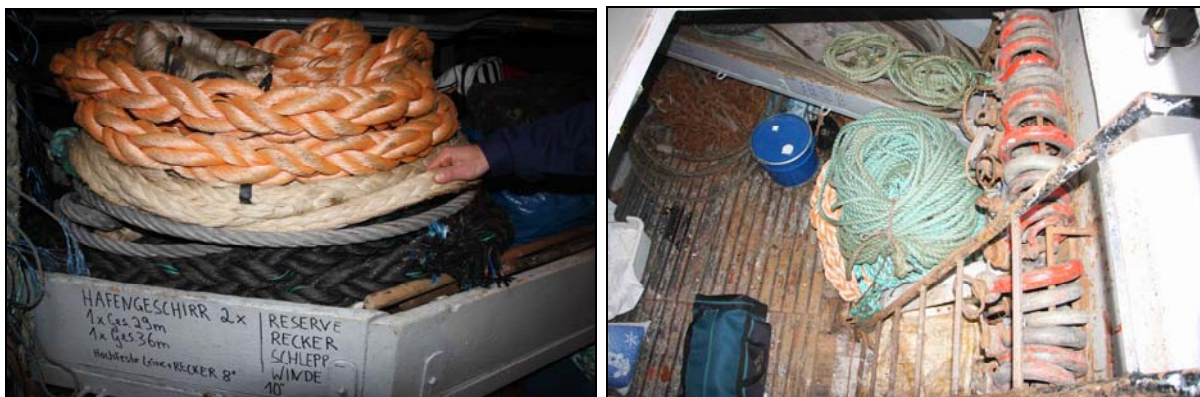
Abbildung 11: Hafengeschirr Kabelgatt

Das an Bord eingesetzte Schleppgeschirr war dokumentiert. Es lagen auch Zertifikate vor. Im Kabelgatt konnte jedoch nur bedingt das eingesetzte Material zugeordnet werden. Teilweise werden die Kunststoffleinen aus einer bestellten Trossenlänge von 220 m auf die passende Länge geschnitten und an Bord gespleißt. Zur Verbindung von Kunststoffleinen werden die Augen (Leinenenden) als Kreuzknoten gesteckt. Bei der Verbindung von Draht und Kunststoff werden Bauchschäkel⁴ benutzt. Sogenannte Fairlead-Schäkel⁵ mit eingefasster Rolle werden nicht verwendet.

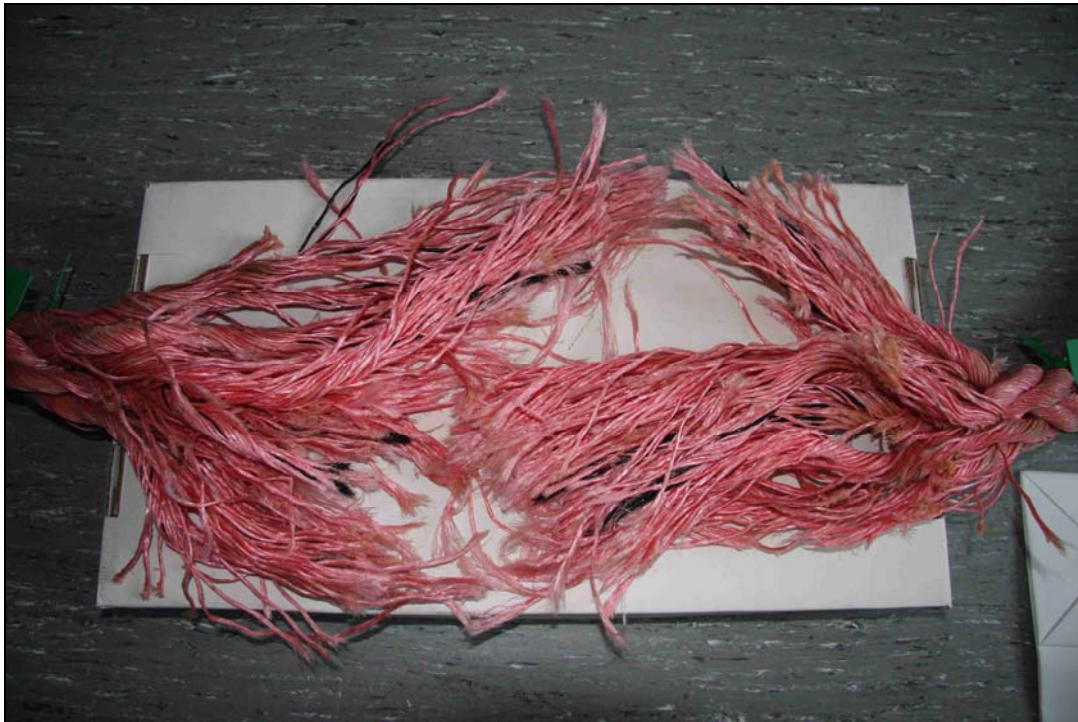
Abbildung 13: Bruchstelle Recker

Der Recker wurde von der WSP-Cuxhaven sichergestellt. Die Bruchstelle habe etwa mittig gelegen. Zu der Leine legte der Betreiber ein Zertifikat des Zulieferes Canel & Sohn vor, welches eine Bruchlast von 49,8 t auswies, bei einem Durchmesser von 64 mm. Das Material ist mit Polypropylen angegeben.

Recker handelt es sich offensichtlich um nicht zertifiziertes Material eines unbekanntes Herstellers, das nicht zugeordnet werden kann.

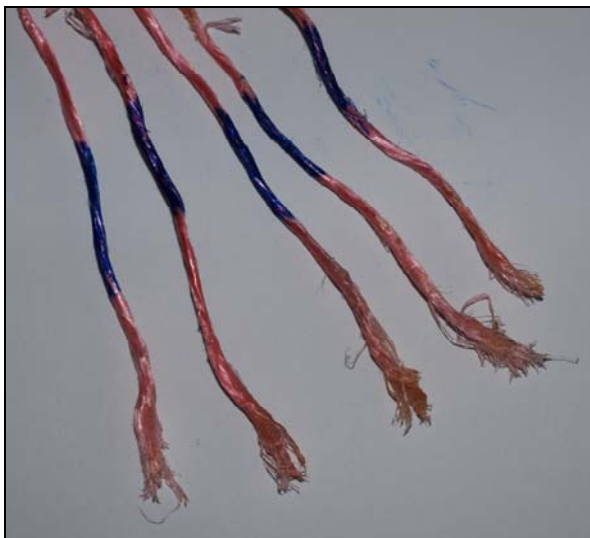
Abbildung 14: Schädigung vor dem Bruch

Die Analyse der Seilbruchstelle ergab, dass unabhängig von den eingeflossenen Zugkräften, der Seilbruch durch eine schwere Schädigung des Seils an der Bruchstelle verursacht wurde (s. charakteristische Darstellungen der Bruchstellen in Abb. 14 und 15).

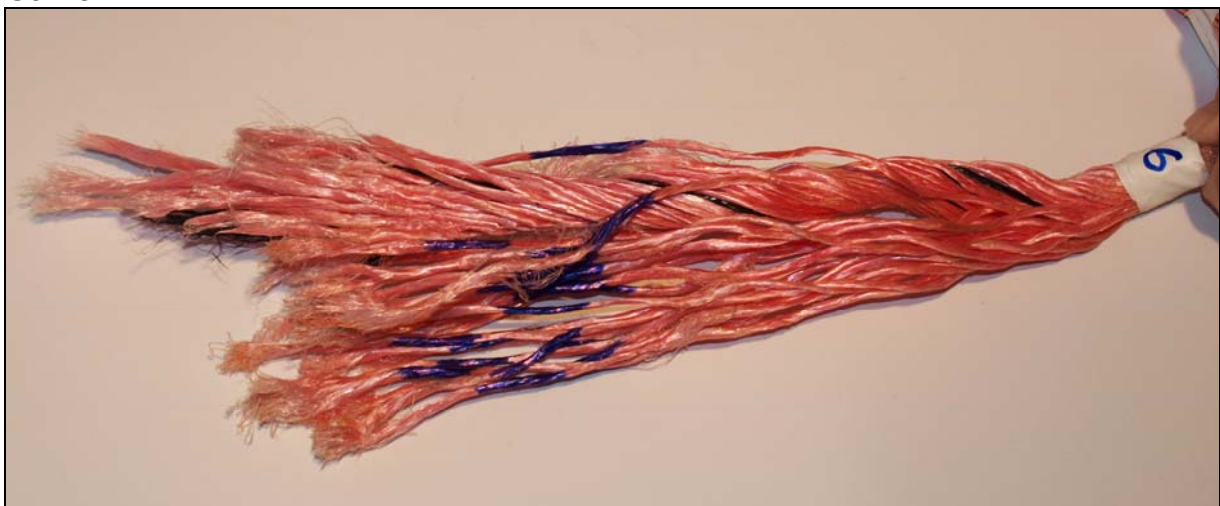
Abbildung 16: Größte Beschädigung einer Litze

Die Betrachtung der Seilbruchstelle mit jeder einzelnen Litze und jeweiligen Litzengarnen hat ergeben, dass von den insgesamt 456 Garnen des 8-litzigen Quadratgeflechts mindestens 73 Garne ganz oder teilweise durchgescheuert waren. Das entspricht einer Schädigung von 16 % der Gesamtgarnzahl. Dabei lag der Höchstwert der Schädigung von einer Litze bei 36% mit insgesamt 20 geschädigten Garnen.

Die Garnrisse an der Seilbruchstelle waren auf einer Länge von 0,50 m verteilt. Die geschädigten Garne zeigten an ihrer Bruchstelle überwiegend braune Verfärbungen sowie Verschmutzungen, möglicherweise durch Rost. Bei einer solchen Seilschädigung kann die eingeleitete Zugkraft von den Litzen nicht mehr untereinander gleichmäßig aufgenommen werden, es kommt zwangsläufig zu einer Verschiebung der Seilkonstruktion mit der negativen Auswirkung einer stark abnehmenden Seilbruchkraft.

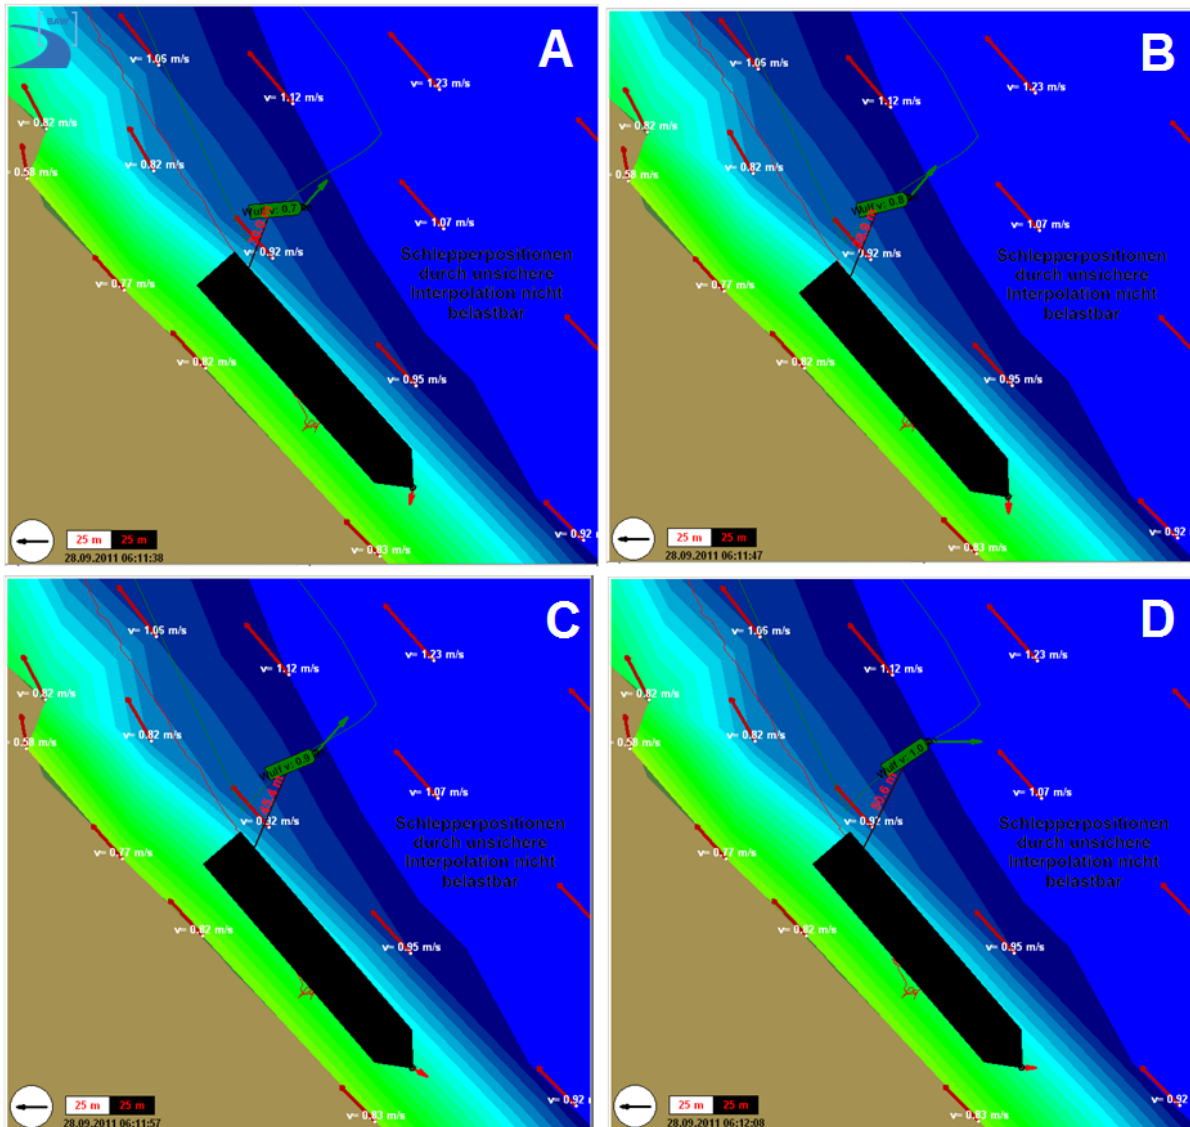
Abbildung 18: Auswertung, Abstand Schleppverbindung interpoliert

Belegte Positionen der BALTIC BREEZE bei einem interpolierten Abstand zum Schlepper TAUCHER WULF 5 von 30,0 m (6:11:38; A), von 38,9 m (6:11:47; B), von 45,4 m (6:11:57; C) und von 50,6 m (6:12:08; D)

- Der Abstand der Fahrzeuge beträgt um 6:11:57 vermutlich etwa 45,4 m (Zugwinkel ca. 11°) und der Schlepper dreht mutmaßlich wie bisher noch über Backbord (Bild C). Da die BALTIC BREEZE am Bug jetzt auch leicht nach Backbord dreht (belegte AIS-Daten), wird angenommen, dass vermutlich keine Zugkraft mehr durch den Schlepper auf die BALTIC BREEZE wirkt.
- Der Schlepper steht vermutlich zu diesem Zeitpunkt etwa im Winkel von 80° zur Tideströmung von rund 0,9 m/s bis 1,0 m/s, wobei diese Schrägstellung eine weitere Kraftkomponente zusätzlich zum Propellerschub verursachen kann (dynamischer Staudruck bei Schräganströmung; Anmerkungen s.u.).

- Nach Bruch der Leine (vermutlich zwischen Bild B und C) richtete sich der Schlepper auf, was auf ein vorher wirkendes Roll- und Pitchmoment durch Zugkräfte aus Propellerschub und Schräganströmung schließen lässt.
- Die Backborddrehung der BALTIC BREEZE nach vermutetem Bruch der Leinenverbindung zeigt sich noch deutlicher anhand der belegten AIS-Daten um 6:12:08 (Abstand Anhang / Schlepper ca. 50,6 m; Zugwinkel ca. 10°; Bild D).

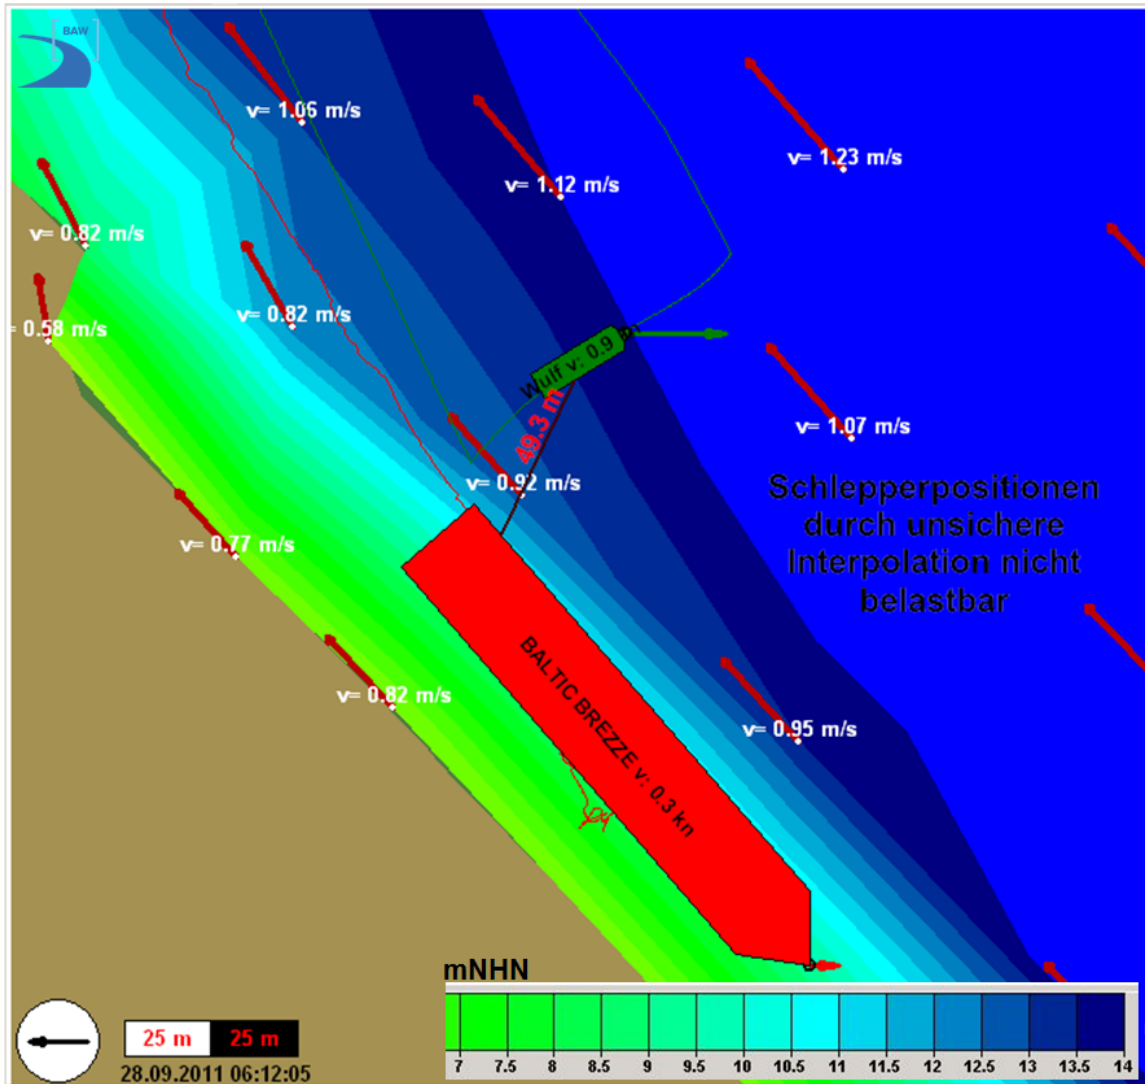
Abbildung 19: Unfallsituation

- Der Unfall ereignete sich bei einem Wasserstand von etwa NN-0,8 m bei annähernd voll entwickeltem Ebbestrom von abgeschätzt etwa 0,9 m/s bis 1,0 m/s im Bereich zwischen Schlepper und Anhang. Bei deutlichen Vereinfachungen (Rechteckiges, seitliches Unterwasserprofil des Schleppers mit $l \cdot t = 30 \text{ m} \cdot 3 \text{ m} = 90 \text{ m}^2$, leichte Schräganströmung 80°, Wasserdichte $\rho = 1.000 \text{ kg/m}^3$, Anströmgeschwindigkeit $v = 1 \text{ m/s}$) ergibt sich ein dynamischer Staudruck nach BERNOULLI von etwa $p \approx 37 \text{ kN}$ ($p = 0,5 \cdot \rho \cdot v^2$), der vermutlich durch die Leine zusätzlich zur propellerinduzierten Zuglast anteilmäßig aufgenommen werden musste.

Abb. 19: Berechnete Positionen, Strömungen und Unterwasserbathymetrie (2010) zum vermutlichen Zeitpunkt des Bruchs der Leinenverbindung zwischen dem Schlepper TAUCHER WULF 5 und der BALTIC BREEZE (vermutlicher Abstand ca. 49,3 m; 6:12:05). In der nachfolgenden Tabelle sind die Informationen zwischen den gesicherten, gelb markierten AIS-Daten interpoliert. Die Distanzen und Winkel beziehen sich auf den Abstand zwischen den Anschlagpunkten der Schleppleine. Der Unfallzeitpunkt ist rot markiert. An dieser Stelle war die mit etwa 50 m Länge angegebene Schleppverbindung durchgestreckt und ist gebrochen. Der Unfallverlauf kann als Animation auf der BSU-Internetseite abgerufen werden. Durch die geringe Datendichte der AIS-Informationen sind die Schlepperpositionen unsicher und die dargestellten Steuerkurse nur als Tendenz zu bewerten. VDR-Daten standen der BSU nicht zur Verfügung.

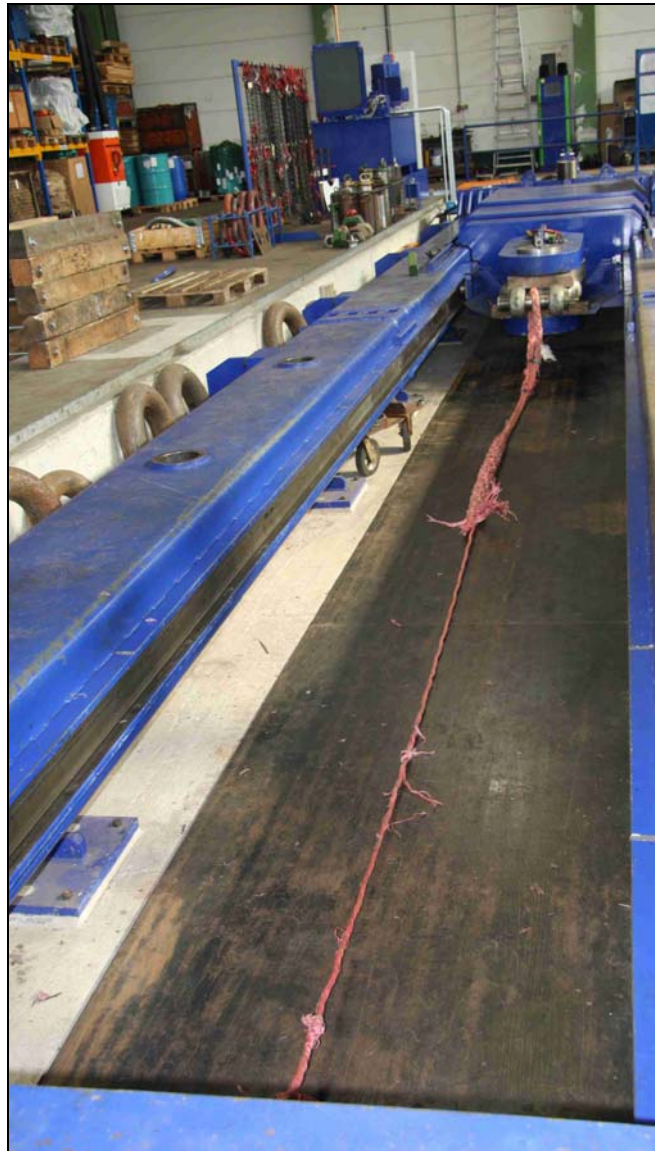
Abbildung 22: Bruchtest Firma Seil Hering

Am 21. August 2012 wurde in Hamburg der sichergestellte gebrochene Recker mit einer Gesamtlänge von 8 m und einem an der Bruchstelle zusätzlich gespleißten Auge in eine Zugmaschine eingespannt, um die Bruchlast zu messen. Beim Prüfling handelte es sich nach einer visuellen Inspektion um eine Polypropylenleine (PP) eines unbekanntes Herstellers mit einem Durchmesser von 56 mm und 4-litzenpaarigen Quadratgeflecht. Die theoretische Bruchlast läge bei 38,9 t. Der Sachverständige betonte, dass der Prüfling nicht den Anforderungen eines Reckers entspricht und deshalb nicht so bezeichnet werden dürfte. Der Sinn eines Reckers sei es, Schocklasten aufzunehmen. Dafür sei weder die ursprüngliche Länge von ca. 20 m noch das Material und die spezifizierte Bruchlast geeignet gewesen. Das vorgelegte Zertifikat über eine Polypropylenleine mit einem Durchmesser von 64 mm und eine Bruchlast von 49,8 t entspreche nicht dem Prüfling.

Der Bruchtest ergab eine Bruchkraft von 224,2 kN (22,9 t) und eine Dehnung von 1041,8 mm, d.h. 13%. Die Bruchdehnung bei Polypropylen sei 12%⁷, je nach Häufigkeit des Gebrauchs und Abnutzung der Leine.
