**Bundesstelle für Seeunfalluntersuchung**  
**Federal Bureau of Maritime Casualty Investigation**  
Bundesoberbehörde im Geschäftsbereich des Bundesministeriums  
für Verkehr, Bau und Stadtentwicklung

**Summarischer  
Untersuchungsbericht 507/11**

**Schwerer Seeunfall**

**Kollision  
zwischen MOL EFFICIENCY und SPLITTNES  
am 22. November 2011 um 20:13 Uhr  
auf der Weser**

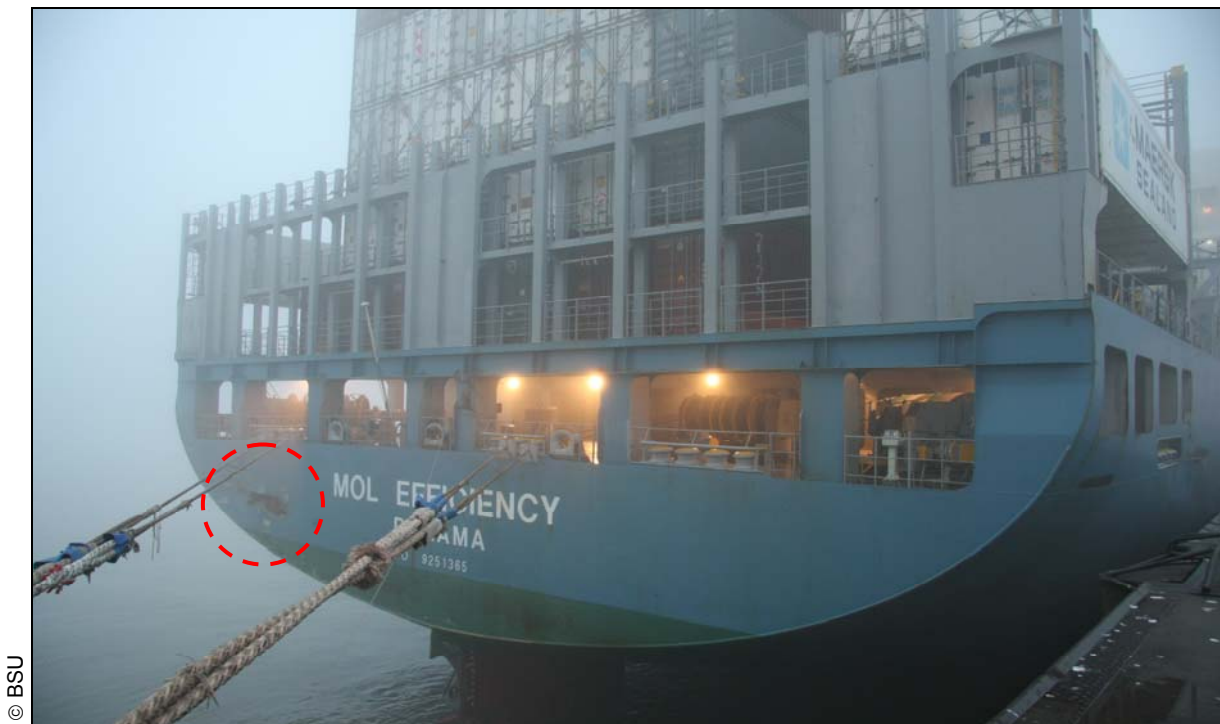
Durch die Kollision wurde MOL EFFICIENCY achtern an der Backbordseite sowie an der Ruderanlage und am Heckspiegel beschädigt. Es entstanden zwei Löcher, jeweils ca. 2 m lang und 0,5 m breit. Die darunter gelegenen Spanten wurden gebrochen. Der Ruderschaft wurde verbogen und das Ruderblatt beschädigt. Die Reparaturen zogen sich über mehrere Monate hin.

Abbildung 4: Loch im Heckspiegel der MOL EFFICIENCY

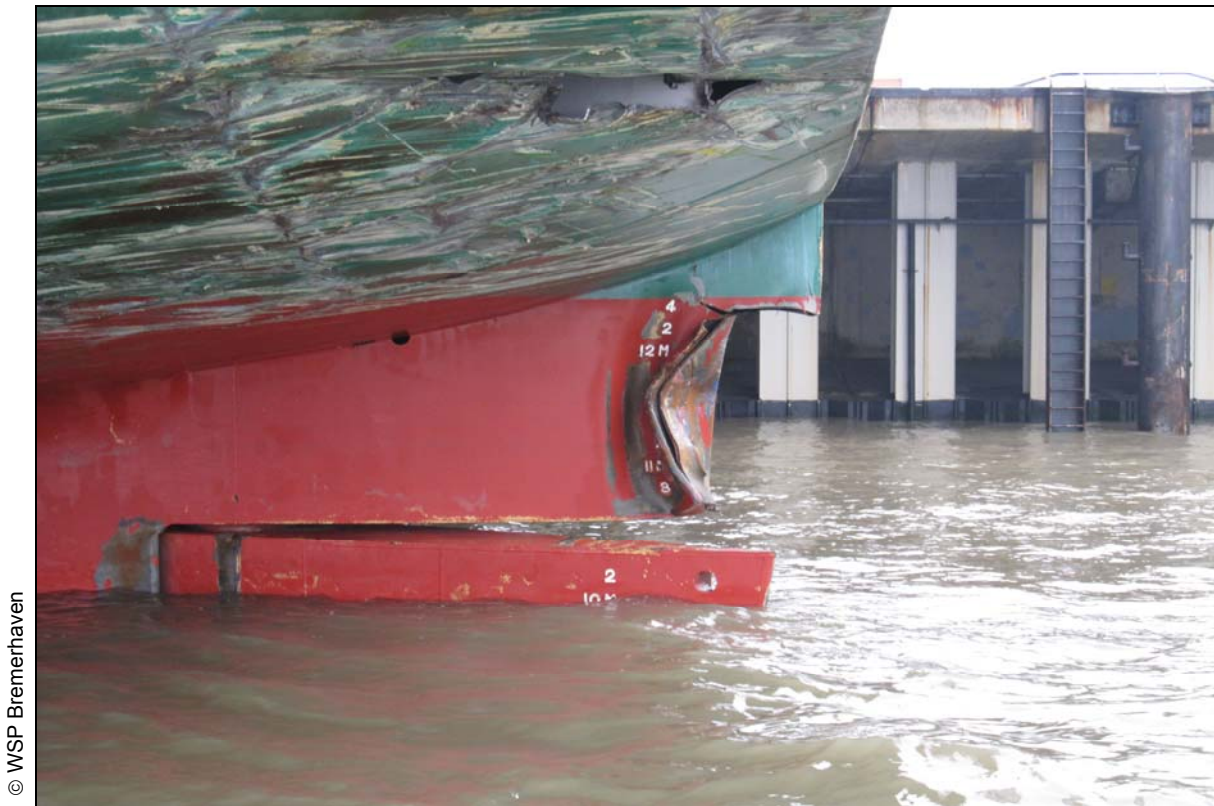
Abbildung 5: Schäden im Ruderbereich der MOL EFFICIENCY

Hier folgt die letzte, scheinbar unwichtige Randbedingung. Der Größenunterschied beider Schiffe ist so ungünstig, dass die Oberkante des Ruderblatts der MOL EFFICIENCY unter Wasser die Seite der SPLITTNES aufreißt und so zu dem plötzlichen Wassereinbruch führt. Glücklicherweise wird aber nur die Außenhaut aufgerissen, so dass sich die SPLITTNES über Wasser halten kann und keine Treibstofftanks leckschlagen. Ein günstiger Umstand besteht darin, dass die SPLITTNES voll beladen ist, so dass ihre Ballastwassertanks leer sind. Diese können nun dafür genutzt werden, das Schiff wieder zu trimmen.

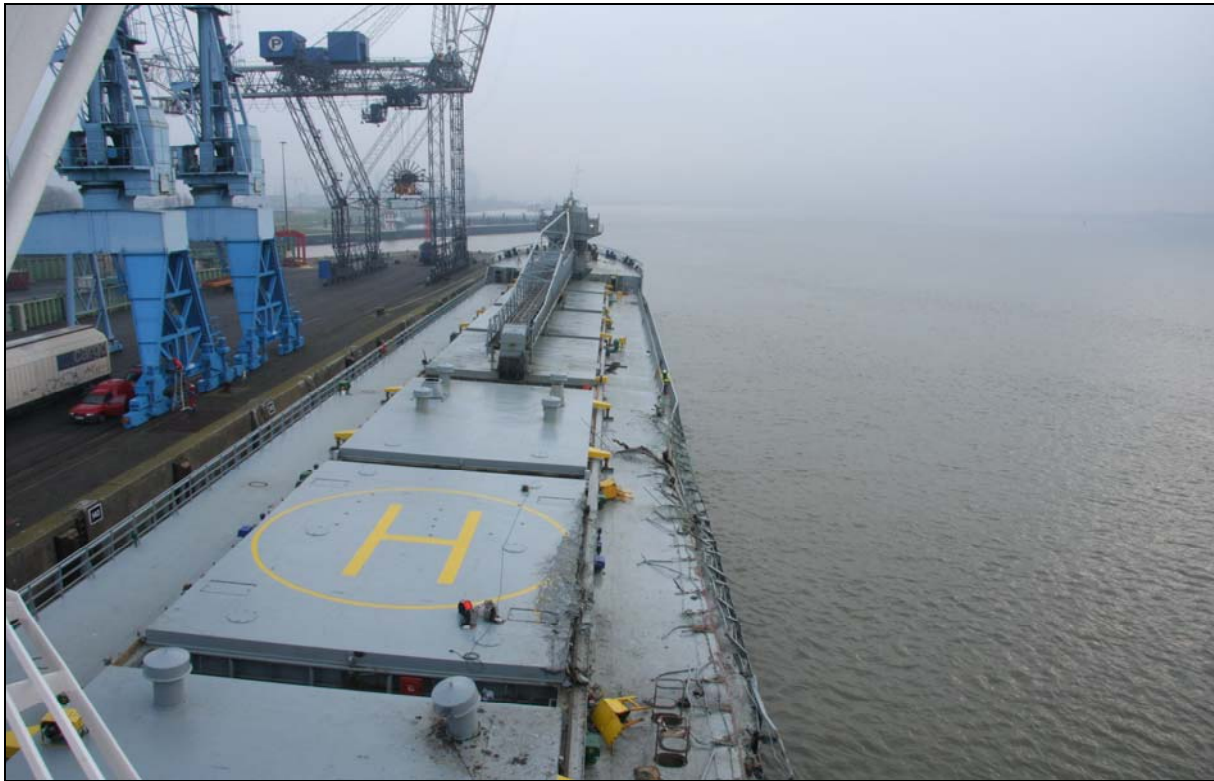
Die SPLITTNES wurde durch die Kollision an ihrer Steuerbordseite stark beschädigt. Mittschiffs entstand ein ca. 15 m langer Riss in der Außenhaut, der sofort zu einem starken Wassereintrich führte, der wiederum das Schiff auf eine Schlagseite von über 20° legte. Darüber hinaus entstanden Schäden am Hauptdeck Steuerbordseite, beginnend an der Vorkante der Aufbauten bis 40 m nach vorne. Die Reling wurde hier komplett zerstört.

Abbildung 6: die zerstörte Steuerbordreling der SPLITNES

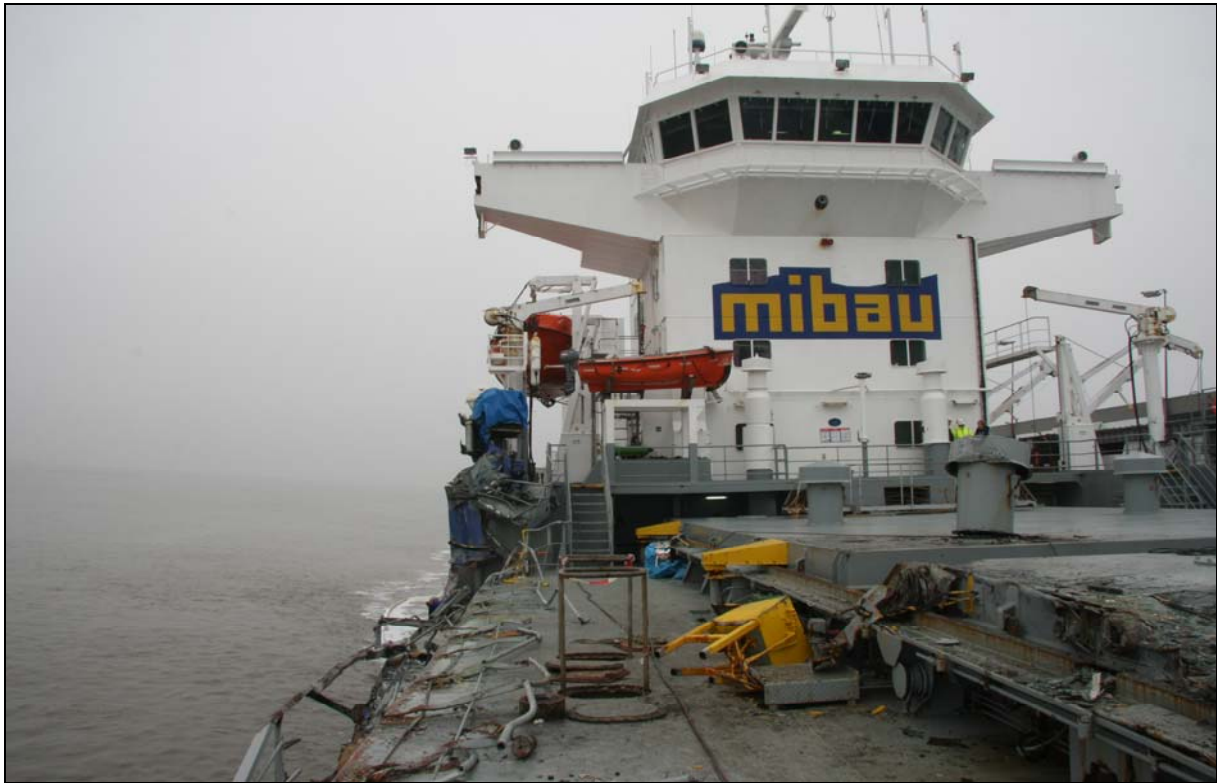
Weiterhin wurden u.a. die Lukendeckel 5 und 6 beschädigt. Die Schadenssumme lag bei mehr als 1 Million Euro.

Abbildung 7: das zerstörte Hauptdeck der SPLITTNES

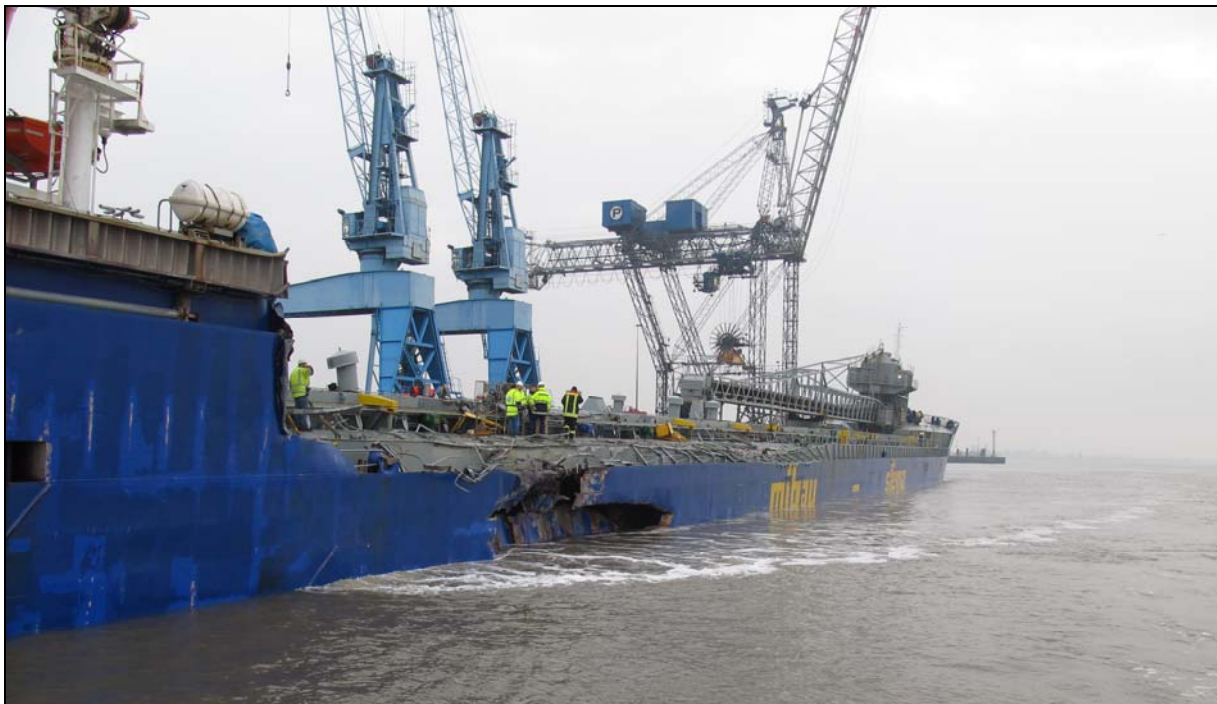
Da ein Tagestank mit beschädigt wurde, trat Dieselöl aus und führte zu einer geringfügigen Gewässerverunreinigung auf einer Fläche von ca. 100 m<sup>2</sup>. Durch die ausgebrachten Ölsperren konnte das verunreinigte Wasser gesammelt und aufgenommen werden.

Abbildung 8: Wassereintritt an der Steuerbordseite der SPLITTNES
