Bundesstelle für Seeunfalluntersuchung
Federal Bureau of Maritime Casualty Investigation
Bundesoberbehörde im Geschäftsbereich des Bundesministeriums
für Verkehr, Bau und Stadtentwicklung

Summarischer Untersuchungsbericht 53/13

Kollision in der Ausweiche Brunsbüttel
zwischen CMS HERM KIEPE und CMS EMPIRE
am 2. März 2013

18. Dezember 2013

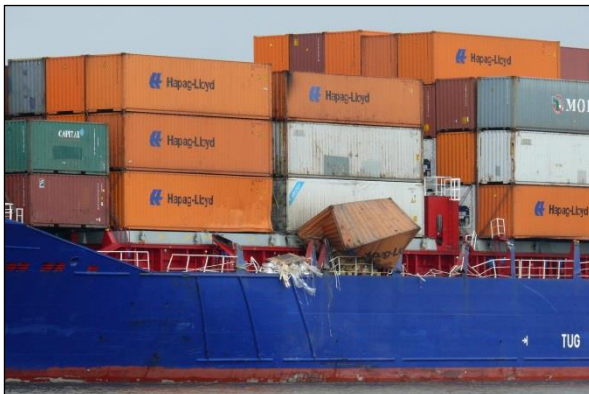
Auf den Schiffen entstanden vergleichsweise wenig Schäden. Auf der EMPIRE wurde das vordere Backbord-Schanzkleid und auf der HERM KIEPE der Bug eingedrückt. Beide Fahrzeuge konnten aus eigener Kraft manövrieren und ihre Reisen fortsetzen.

Abbildung 4: Schäden EMPIRE

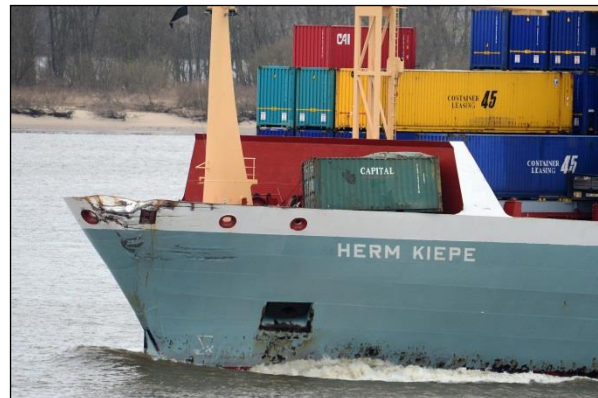
Abbildung 5: Schäden HERM KIEPE

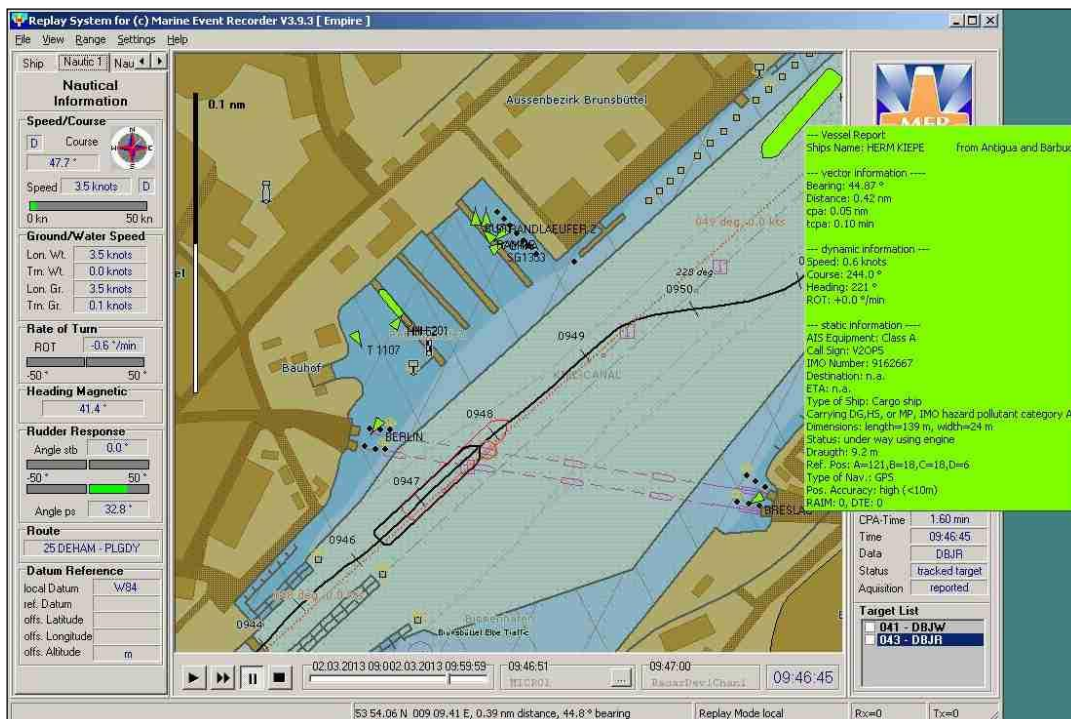
Zunächst ist der Unfallverlauf nach dem Verlassen der EMPIRE aus der großen Nord-Schleuse zu sehen. Dabei sind auch die AIS-Daten der HERM KIEPE eingeblendet (grün). Die abgelaufene Bahn der EMPIRE ist in minütigen markierten Abständen zu sehen. Im Gegensatz zum VDR werden die AIS-Daten nicht sekundlich aufgezeichnet, sondern in Abhängigkeit der Geschwindigkeit der Fahrzeuge, d.h. in den Intervallen 3 min bei Geschwindigkeiten kleiner gleich 3 kn, und 10 s bei Geschwindigkeiten von 0 bis 14 kn bzw. 3,3 s, wenn der Kurs geändert wird. Die Referenz A-D markiert die Antennenposition des AIS-Signals der HERM KIEPE. Die Distanzen und Peilungen beziehen sich auf die EMPIRE und deren Antennenposition des AIS-Signals in Höhe ihrer Aufbauten. Um 10:46:45 Uhr befindet sich die EMPIRE mit ihrem Bug und einer Geschwindigkeit von 3,5 kn an der sogenannten Haltelinie, etwa nordöstlich der eingezeichneten Fährlinien. Bis dahin darf sie von keinem anderen Fahrzeug überholt werden. Die HERM KIEPE liegt fast parallel zu den Dalben und macht 0,6 kn Fahrt. Bis zur Haltelinie muss sie sich nördlich der Leitlinie der Signalmasten des mittleren Leitwerks halten. Der Antennenabstand der beiden Schiffe beträgt 0,42 sm.

Abbildung 6: VDR EMPIRE 10:46:45 Uhr

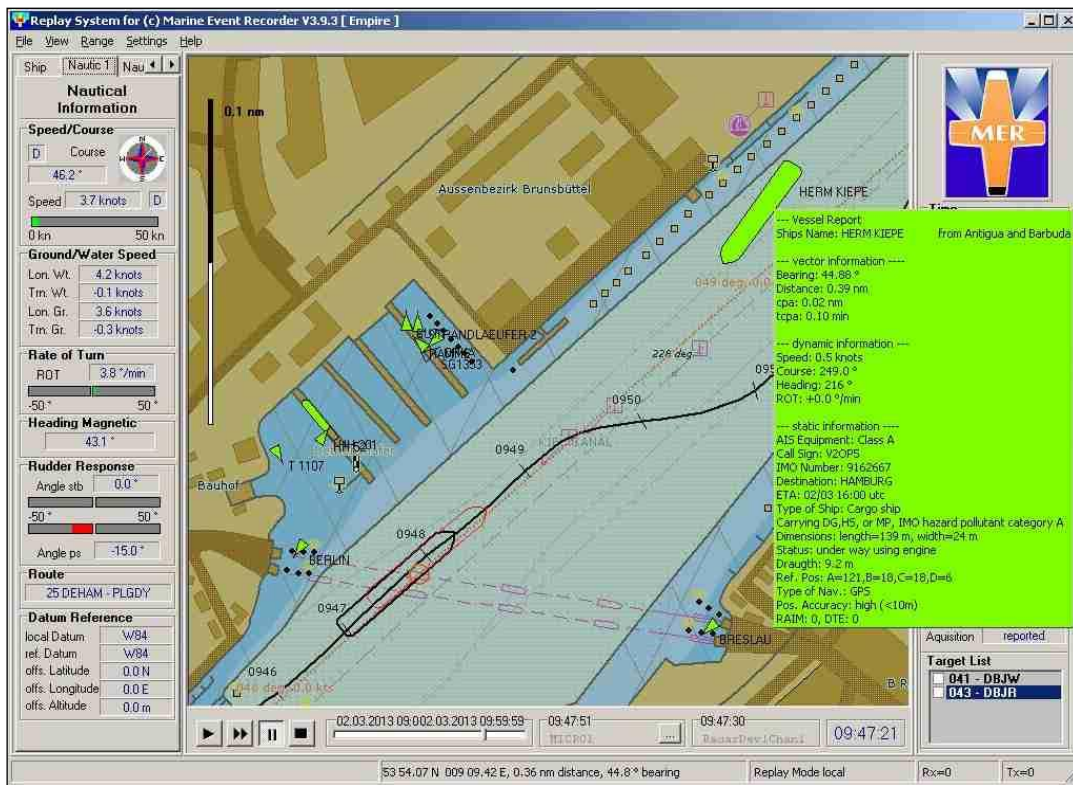
Abbildung 7: VDR EMPIRE 10:47:21

Die EMPIRE befindet sich um 10:47:21 Uhr nördlich in Linie zu den Signalmasten des mittleren Leitwerks. Die Fahrt beträgt 3,7 kn. Die HERM KIEPE dreht bei einer Fahrt von 0,5 kn und einem Kurs von 249° weiter nach Backbord. Der parallele Kurs zu den Dalben wäre 228°.

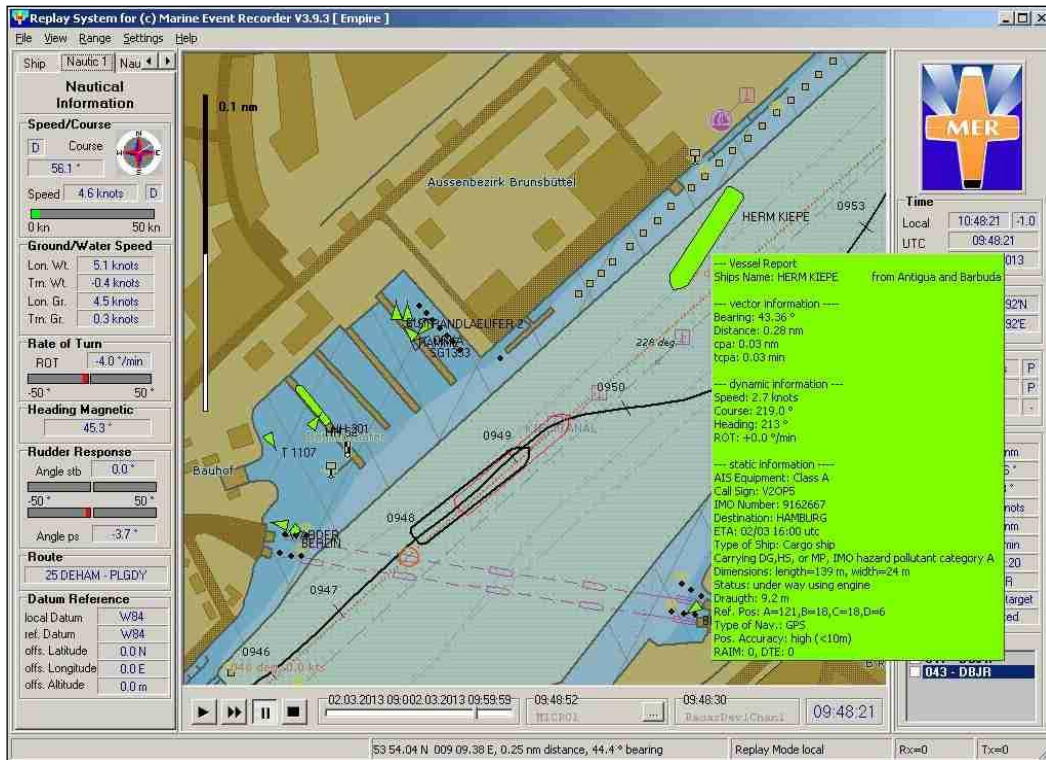
Abbildung 8: VDR EMPIRE 10:48:21 Uhr

Die EMPIRE befindet sich um 10:48:21 Uhr immer noch nördlich zur Leitlinie der Signalmasten und dreht mit 5 kn Fahrt langsam nach Steuerbord an, während die HERM KIEPE weiter nach Backbord dreht, jetzt mit einem Kurs von 219° und einer Fahrt von 2,7 kn. Die Kollision bahnt sich an und ist unausweichlich.

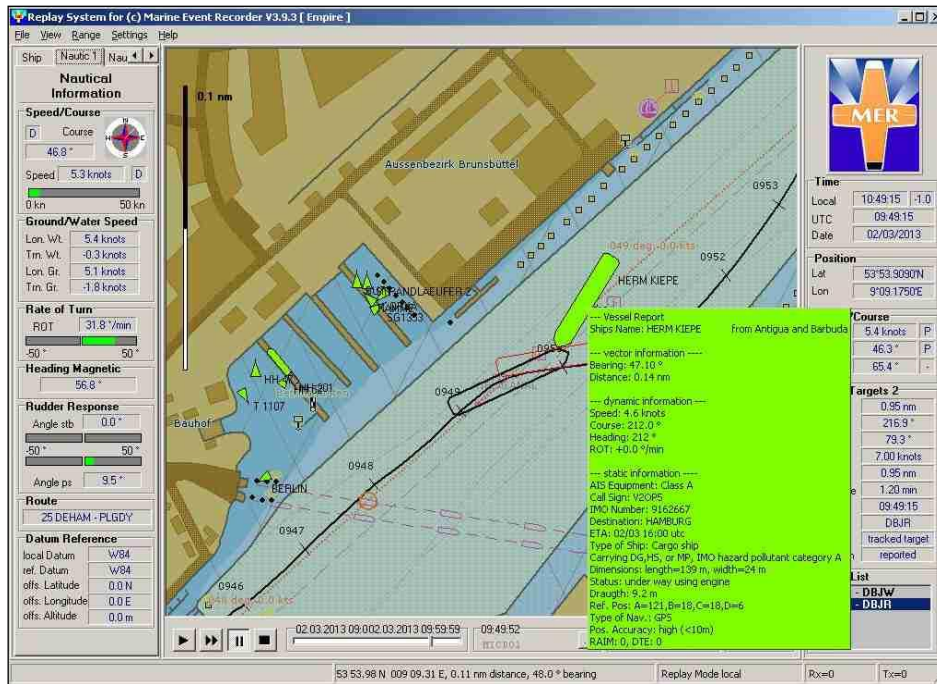
Abbildung 10: VDR EMPIRE 10:49:15 Uhr

Um 10:49:15 Uhr kollidieren beide Fahrzeuge. Die EMPIRE wird an Backbord-Seite Back frontal von der HERM KIEPE getroffen. Die EMPIRE befindet sich immer noch nördlich der Leitlinie der Signalmasten.

Letztlich kollidierten beide Schiffe mit dem Bug auf der Leitlinie (s. Abb. 10). Dabei betrug nach den VDR-Aufzeichnungen die Fahrt der EMPIRE 5,3 kn und die der HERM KIEPE 4,4 kn. Es gingen vier Container auf dem Vorschiff der EMPIRE verloren. Drei Container fielen außenbords und der vierte landete auf der Back der HERM KIEPE. Nach der Kollision blieben die Schiffe manövrierfähig und konnten zu den angewiesenen Liegeplätzen weiterfahren. Bei der EMPIRE assistierte ein Schlepper.

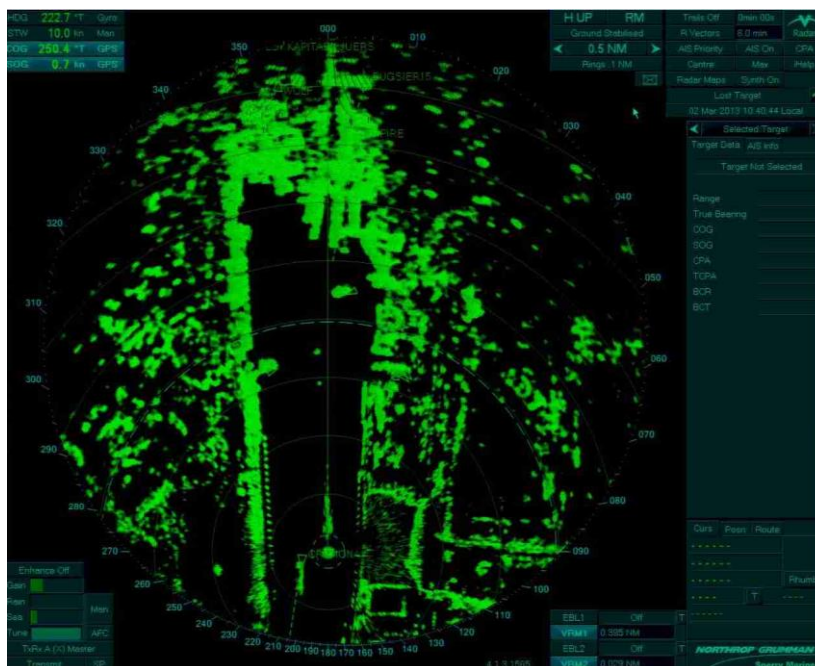
Die folgenden Radarbilder sind Aufzeichnungen der HERM KIEPE. Um 10:40:44 Uhr passiert die CREMONA das Heck der HERM KIEPE. In dieser Situation bewegt sich die HERM KIEPE nach Backbord. Der Steuerkurs beträgt 222,7° und die Fahrt über Grund 0,7 kn. Die KLENODEN und EMPIRE befinden sich noch in den Schleusen.

Abbildung 11: Radarbild HERM KIEPE 10:40:44 Uhr

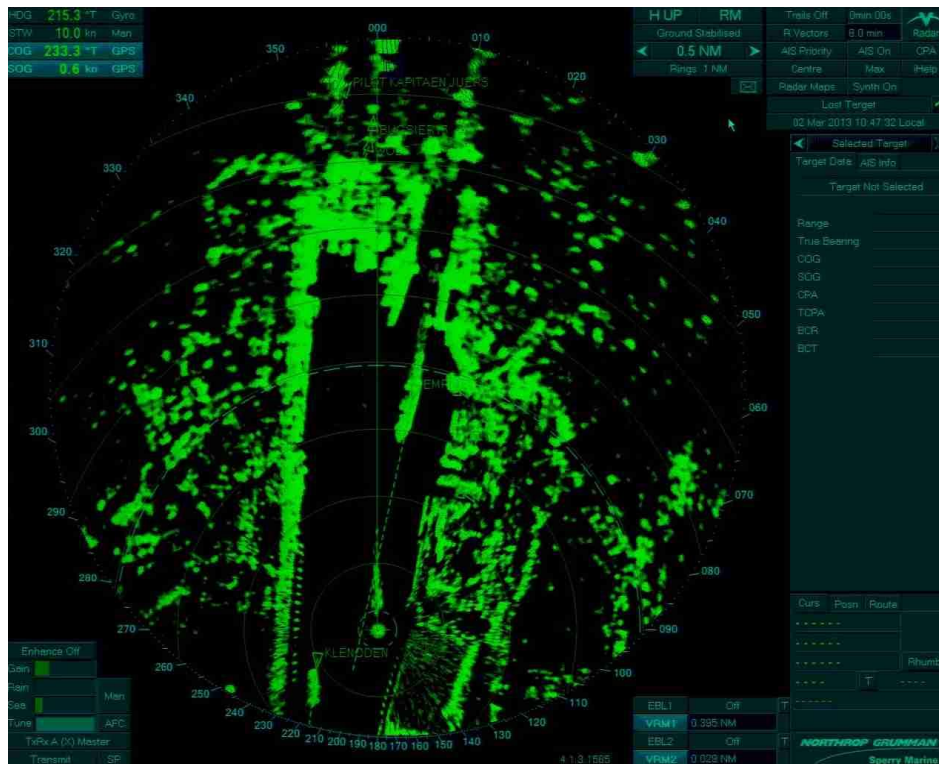
Abbildung 12: Radarbild HERM KIEPE 10:47:32 Uhr

Die KLENODEN hatte um 10:47:32 Uhr das Heck der HERM KIEPE passiert. Dabei dreht die HERM KIEPE weiter nach Backbord auf einen Steuerkurs von 215,3° und einer Fahrt von 0,6 kn. Die EMPIRE verlässt die Leitwerke der großen Nord-Schleuse und befindet sich fast in Deckung mit dem seitlichen Leitwerk der Schleuse.

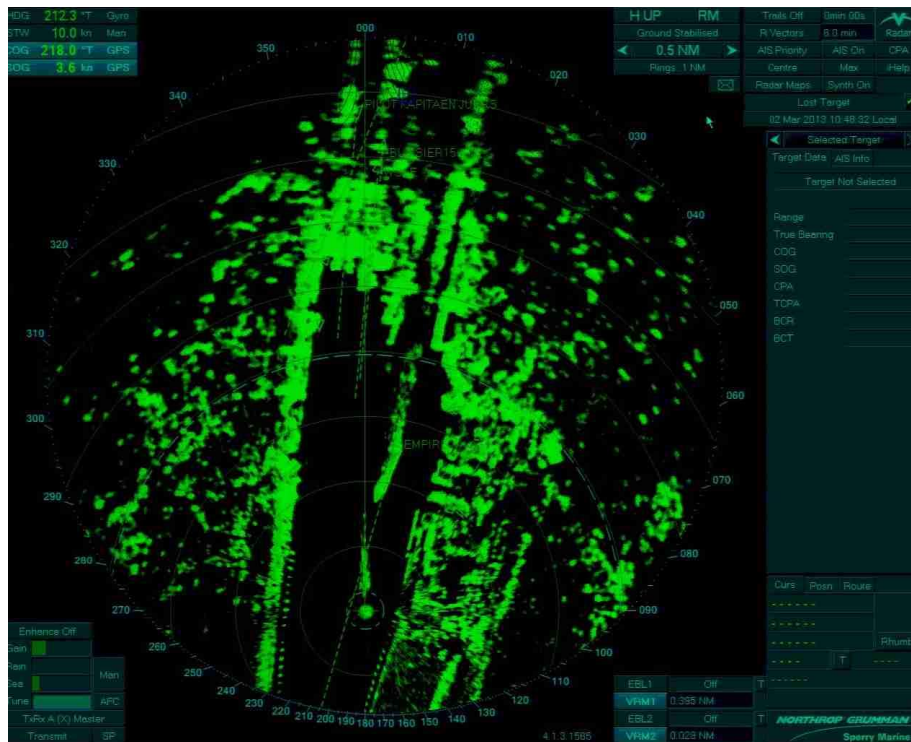
Abbildung 14: Radarbild HERM KIEPE 10:48:32 Uhr

Die HERM KIEPE dreht mit einem Steuerkurs von 212.3° und 3,6 kn Fahrt weiter nach Backbord während sich die EMPIRE immer noch auf der nördlichen Seite befindet. Die Kollision bahnt sich an.

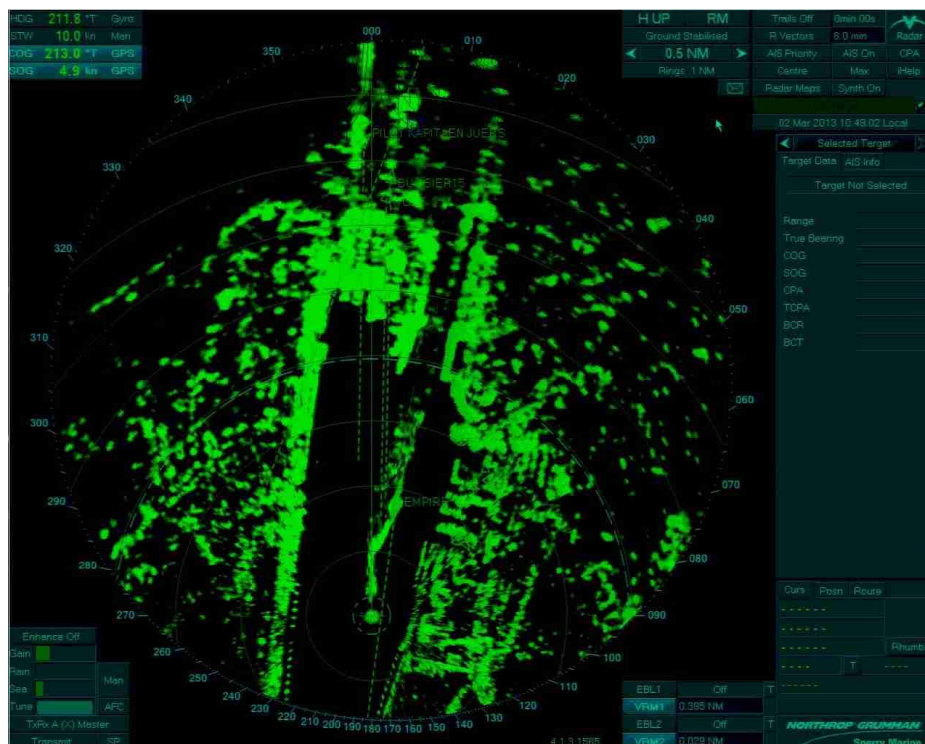
Abbildung 15: Radarbild HERM KIEPE 10:49:02 Uhr

Um 10:49:02 Uhr kollidieren beide Fahrzeuge und schrammen aneinander vorbei. Die folgenden Bilder sind vom Schiffsführungssimulator basierend auf AIS-Daten

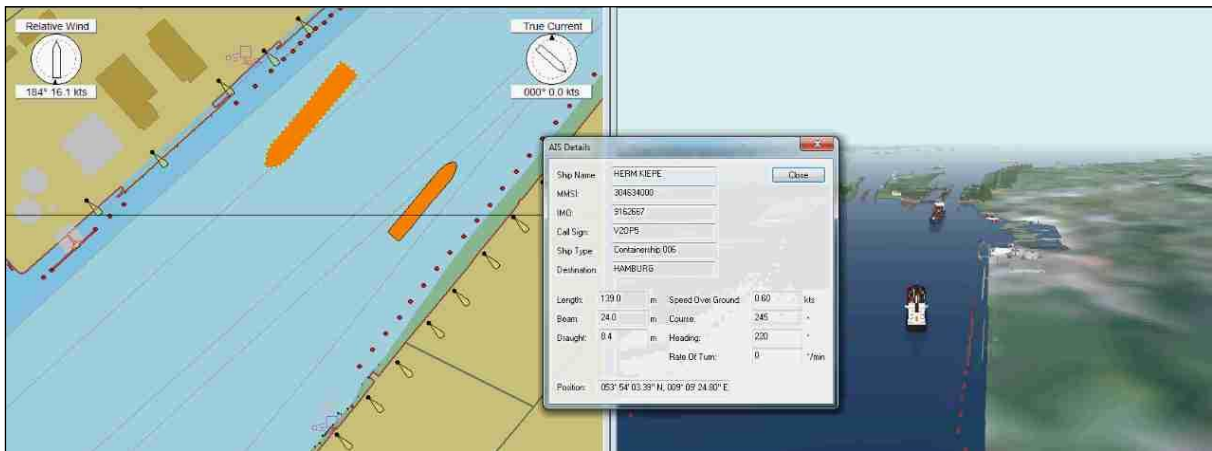
Abbildung 16: Simulator 10:46:53 Uhr

Um 10:46:53 Uhr passiert die KLENODEN die HERM KIEPE, während die EMPIRE gerade die Schleuse verlässt.

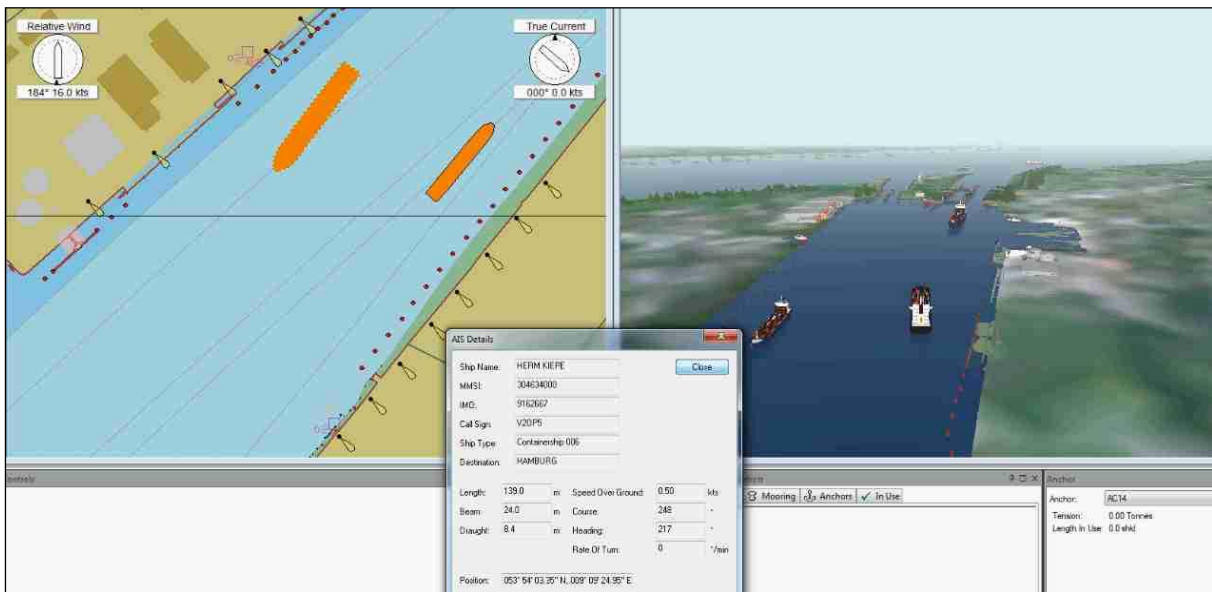
Abbildung 17: Simulator 10:47:10 Uhr

Während der Passage sind Backbord-Bewegungen der KLENODEN und HERM KIEPE zu erkennen.

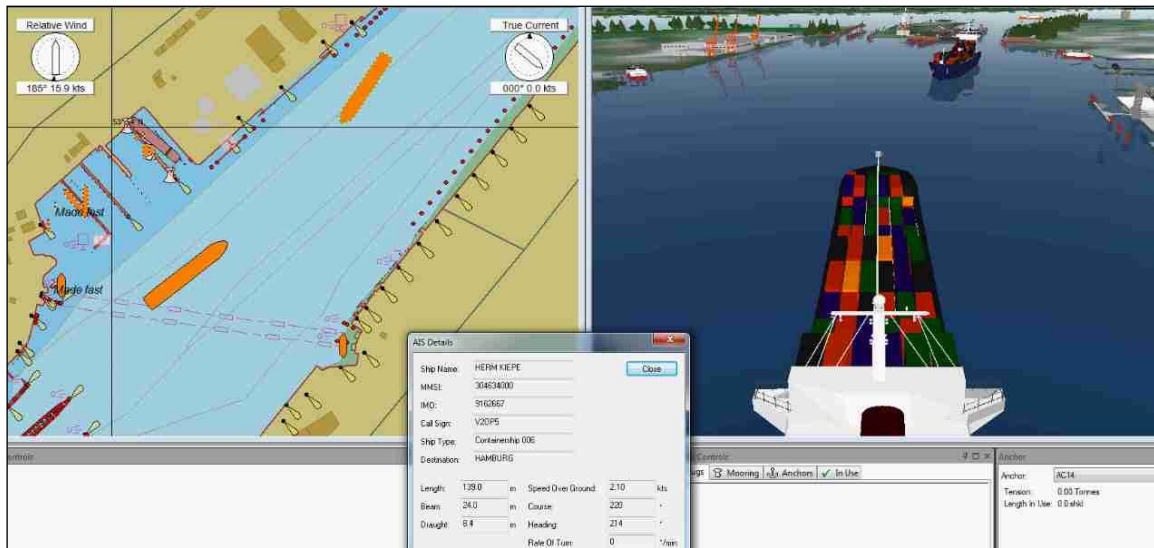
Abbildung 18: Simulator 10:48:15 Uhr

Die HERM KIEPE dreht weiter nach Backbord und die EMPIRE leicht nach Steuerbord

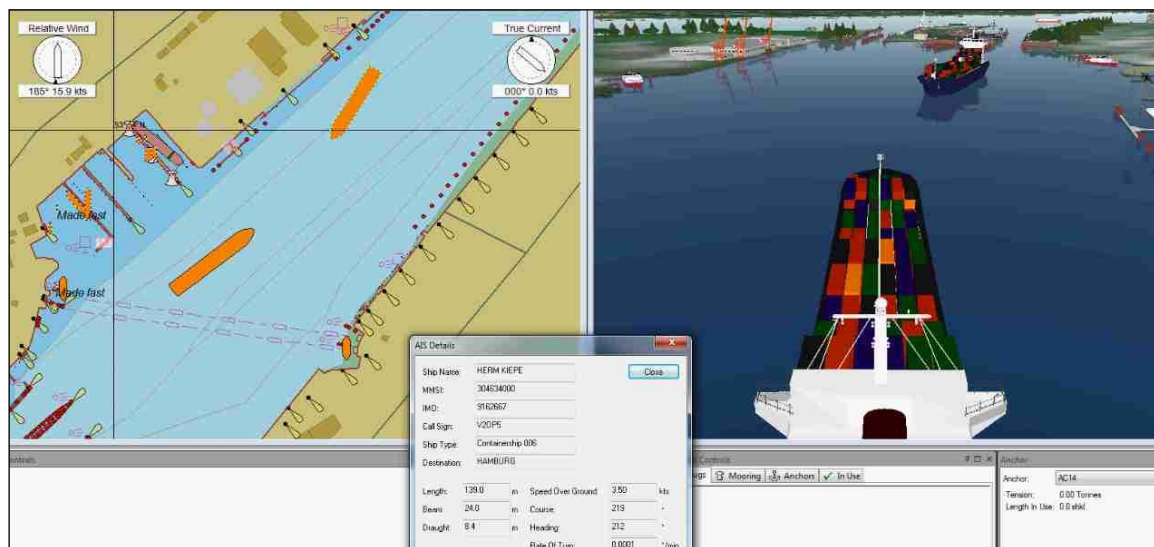
Abbildung 19: Simulator 10:48:35 Uhr

Der Backbord-Dreh der HERM KIEPE kann nicht aufgehhalten werden. Die HERM KIEPE dreht weiter in Richtung der Kanalmitte auf die EMPIRE zu. Die EMPIRE dreht langsam nach Steuerbord und befindet sich immer noch nördlich des Mittelleitwerkes.

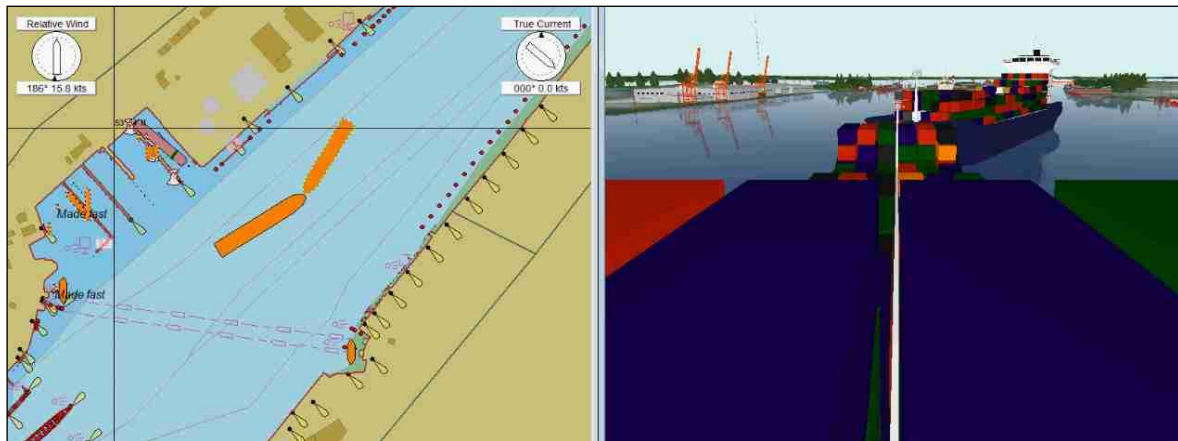
Abbildung 20: Simulator 10:49:15 Uhr

Beide Fahrzeuge kollidieren. Die Vorschiffe befinden sich in Linie zum Mittelleitwerk.

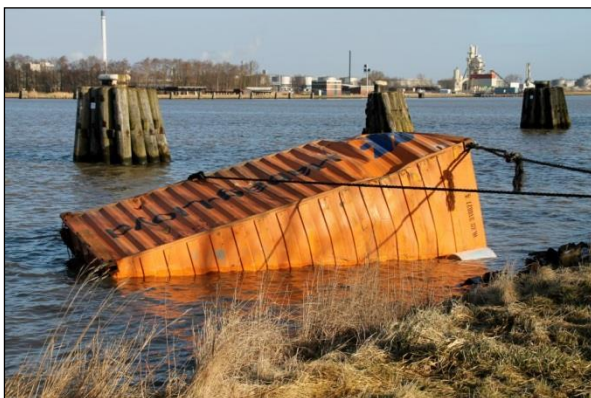
Abbildung 21: Außenbords gegangener Container

Es wurde niemand verletzt und es traten keine Schadstoffe aus. Die im Wasser treibenden und teilweise gesunkenen Container konnten mit Mitteln der WSV geborgen werden. Dafür wurde der NOK gesperrt. Aufgrund der von der Generaldirektion Wasserstraßen und Schifffahrt initiierten Risikoanalyse über den Raumbedarf des Schiffsverkehrs mit angekündigten umfangreichen hydrodynamischen Untersuchungen sowie Schleppversuchen sieht die BSU zunächst davon ab, weitere Sicherheitsempfehlungen bezüglich des NOK-Managements abzugeben.

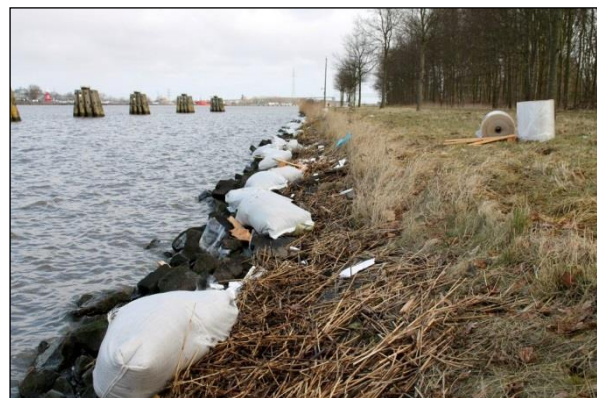
Abbildung 22: Strandgut, Ladungsschäden
