Untersuchungsbericht 117/11

Sehr schwerer Seeunfall

**Kollision der TYUMEN-2  
mit der OOCL FINLAND  
am 14. April 2011  
auf dem Nord-Ostsee-Kanal**

27. Juni 2014

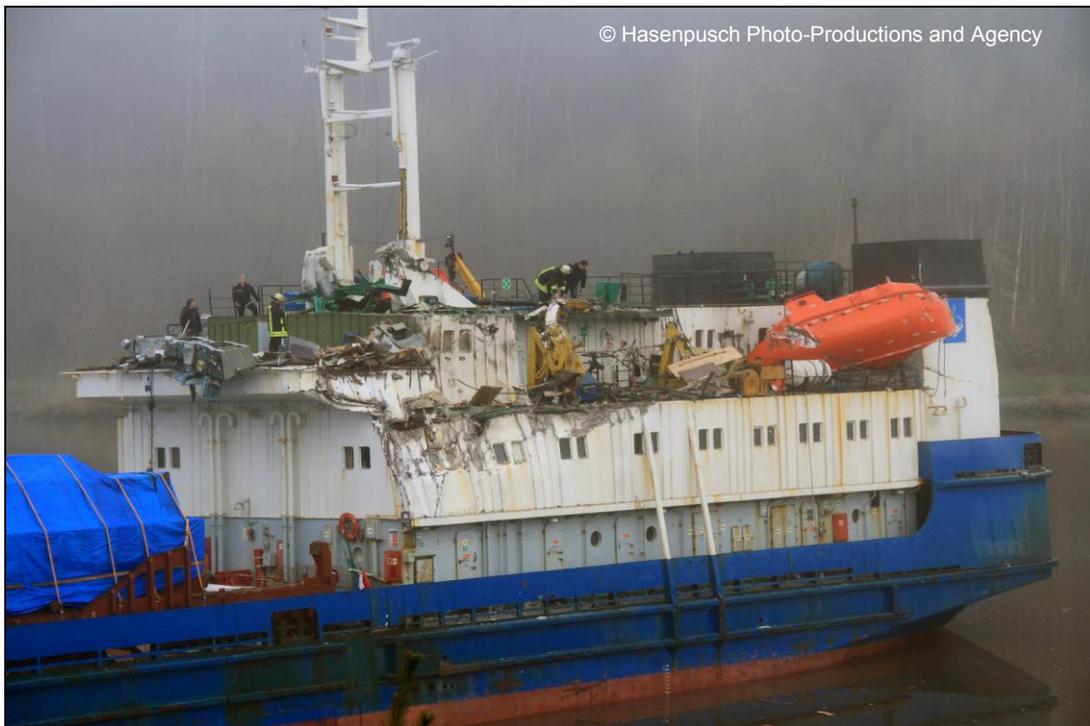
Abbildung 5: TYUMEN-2, Schäden an den Aufbauten und am Rettungsboot

Durch die Kollision wurde auch das Rettungsboot auf der Backbordseite, dessen Aussetzvorrichtung sowie weitere Teile der Aufbauten beschädigt. Es trat eine geringe Menge Hydrauliköl aus.

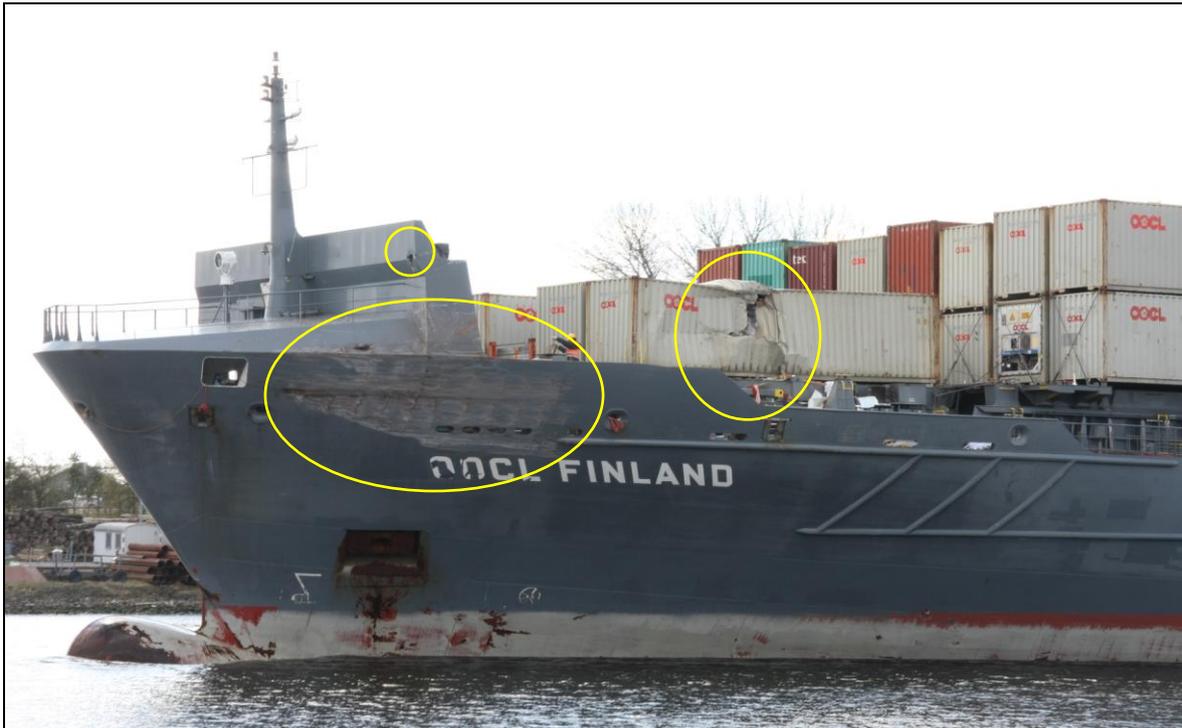
Abbildung 6: OOCL FINLAND, Schäden am Vorschiff und an einem Container

Die Kollisionsschäden an Bord der OOCL FINLAND waren gering. Kein Besatzungsmitglied wurde verletzt. Es gab nur kleinere Einbeulungen und Risse auf der Backbordseite der Back und am senkrecht stehenden Wellenbrecher. Ein Container wurde ebenfalls beschädigt. Es gab keine Umweltschäden.

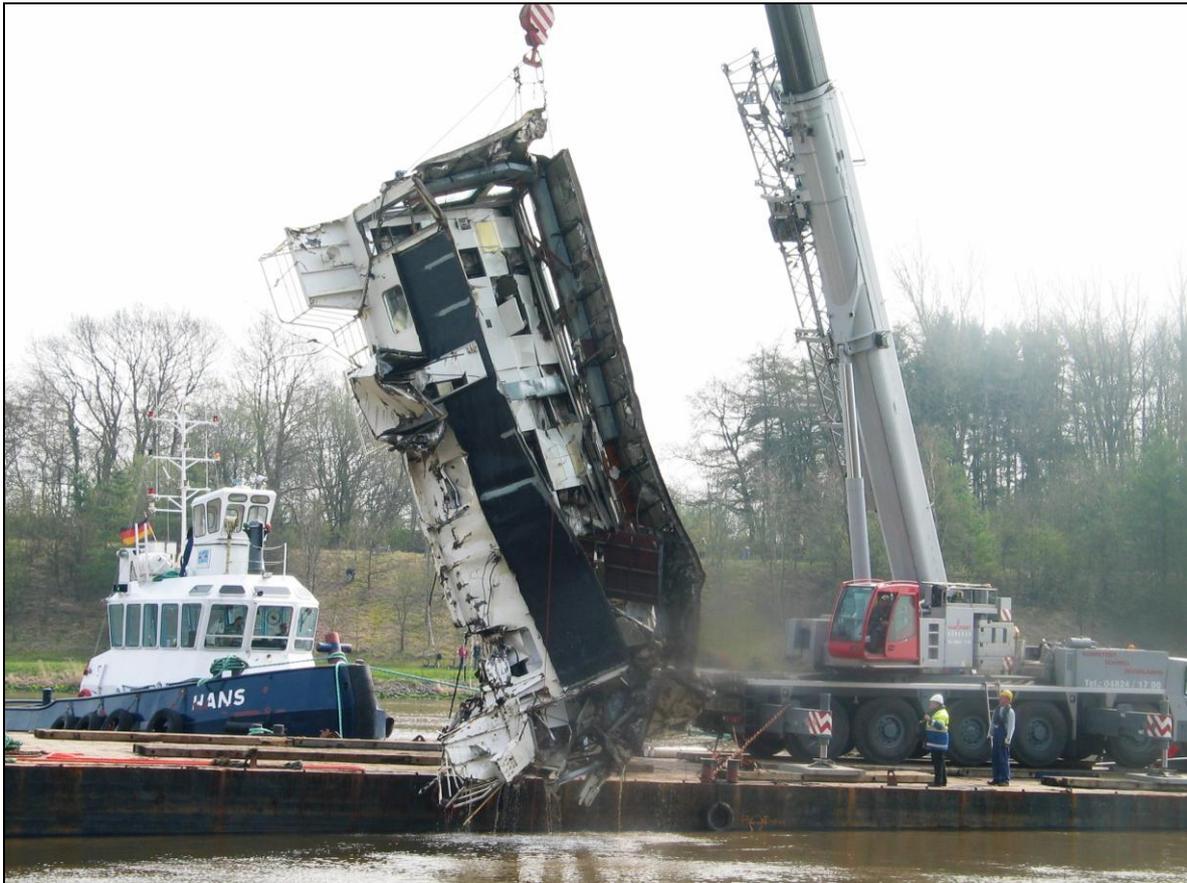
Abbildung 10: Bergung des Steuerhauses der TYUMEN-2

Die Bergung des Steuerhauses der TYUMEN-2 erfolgte am 16. April 2011 im Auftrag der Betreiber der TYUMEN-2 durch ein Bergungsunternehmen (siehe Abbildung 10). Dabei wurden zwei Schlepper und ein auf einem Ponton befindlicher Mobilkran eingesetzt. Nach der Bergung wurde das Steuerhaus ebenfalls zur Nobiskrug Werft transportiert und dort abgelegt.

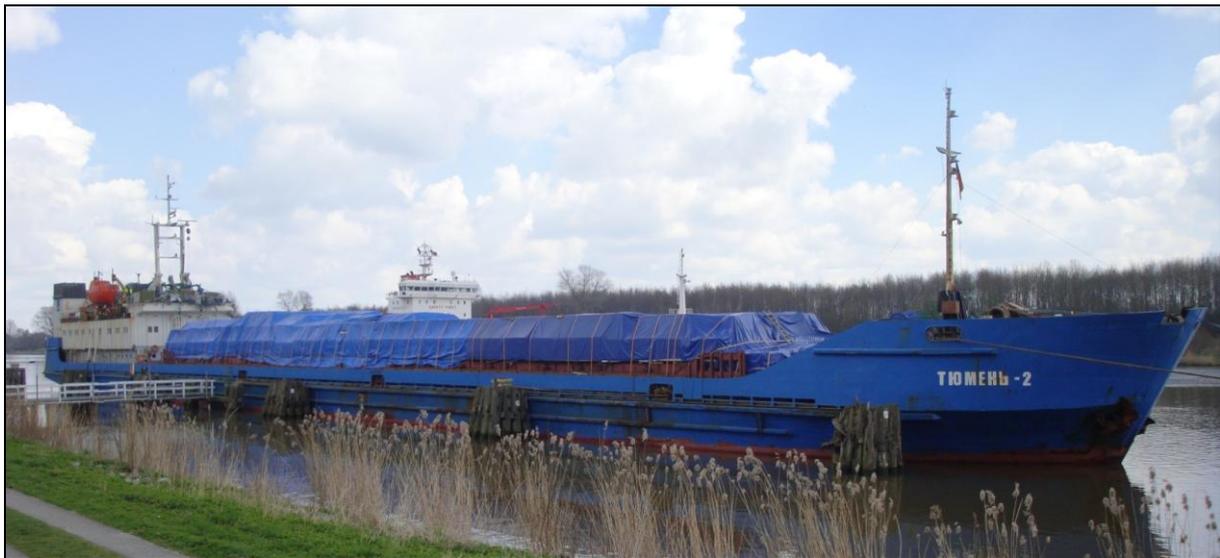
Abbildung 14: TYUMEN-2 nach der Kollision, fotografiert in der Ausweiche Fischerhütte

Durch die Wucht der Kollision wurde das gesamte Steuerhaus der TYUMEN-2 abgerissen. Dieses außergewöhnliche Ereignis machte die Begutachtung der Konstruktion der Aufbauten bzw. der Verbindung zwischen Deckshaus und Steuerhaus notwendig. Die BSU beauftragte den Schiffbauingenieur Dipl. Ing. Manfred Stryi mit der Begutachtung. Die Begutachtung fand am 20. April 2011 auf dem Gelände der Nobiskrug Werft statt. Hier standen Schiff und Steuerhaus zur Verfügung. Da zu diesem Zeitpunkt die Ladung der TYUMEN-2 auf das Schwesterschiff TYUMEN-3 umgeladen wurde, war ein Vergleich mit einer intakten Konstruktion gegeben.

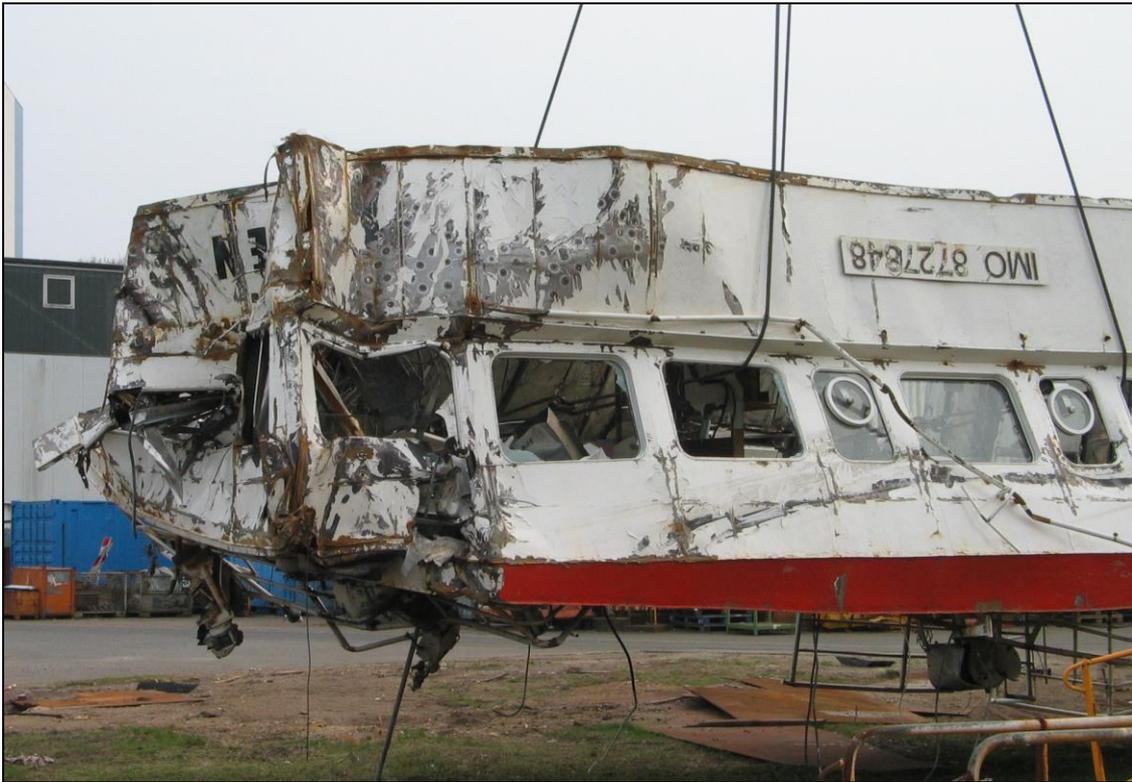
Abbildung 17: TYUMEN-2, Kollisionsstelle an der Backbordseite der Front des Steuerhauses

„An Deck unterhalb der Verbindungsurte wurden 3 Stck. Schrauben geborgen. Bei 2 Schrauben ist ein Abscheren ohne vorherige Schädigung aus Abrostung, Schwingungen usw. zu erkennen.

Eine Schraube, die unter einer aufgebogenen Ecke lag, ist durch Biege- und Schubbelastung zerstört worden. Da die Temperaturen zum Zeitpunkt der Kollision im positiven Bereich lagen, kann ein Spröbruch infolge Kälte ausgeschlossen werden.“

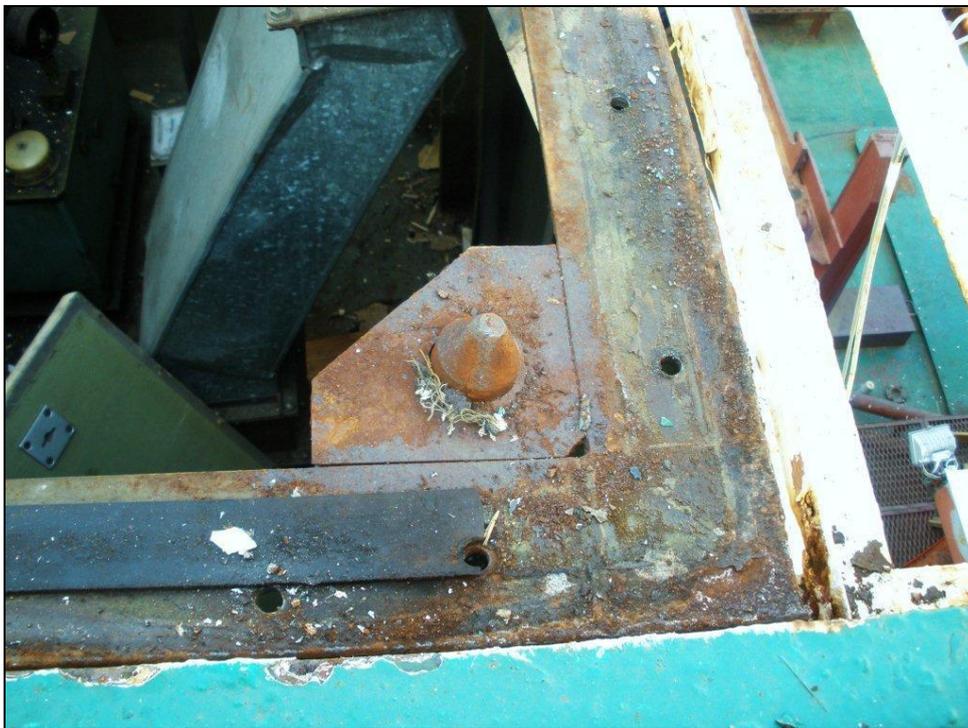
Abbildung 18: TYUMEN-2, Installationskegel an den äußeren Ecken des Fundaments des Steuerhauses, unregelmäßige Lochabstände der Schraubverbindung und Gummiauflage

Natürlich ist ein Steuerstand nicht gegen eine Kollision zu bemessen, dann wären große Frontscheiben und Aluminium-Konstruktionen nicht denkbar, aber die Kräfte sollten u.a. über Umformarbeit abgebaut werden. Dass in begrenzten, fahrtbeschränkten Revieren ganze Deckshäuser von Bord gedrückt werden, ist nicht üblich.“

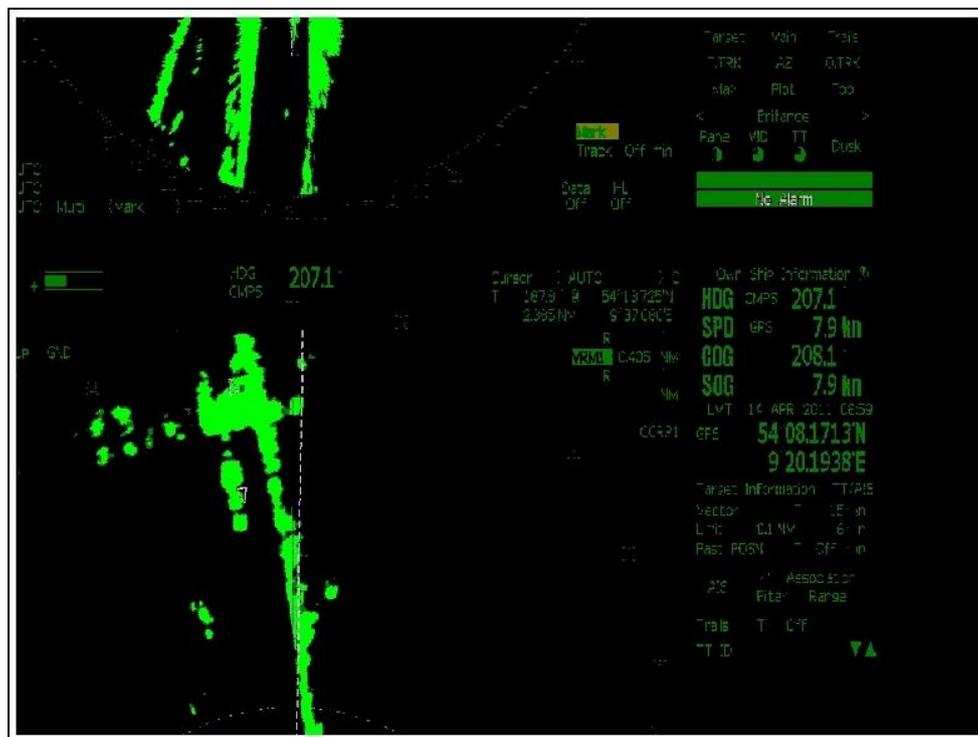
Abbildung 22: TYUMEN-2, S-VDR, Ansicht „Radar“ um 06:59:47 Uhr, voraus (ca. 0,7 sm entfernt) Passage der OOCL FINLAND mit der NORDIC DIANA und dazugehörige AIS-Symbole

- Die Radardarstellung des Replayers ist für eine Auswertung unbrauchbar, da die obere und untere Hälfte des Radarbildes falsch zusammengesetzt sind (siehe Abbildung 22). Zusätzlich sind Bereiche in der Mitte und am linken Rand nicht dargestellt. Ursächlich könnte ein Fehler bzw. eine falsche Einstellung beim Abgreifen der Bilddaten im Radar oder bei der Speicherung der Radardaten sein.
