Untersuchungsbericht 160/13

Schwerer Seeunfall

**Wassereinbruch auf dem Traditionsschiff
RAKEL
am 21. Juni 2013 auf der
Nordsee ca. 10 sm S-lich Helgoland**

25. Februar 2014

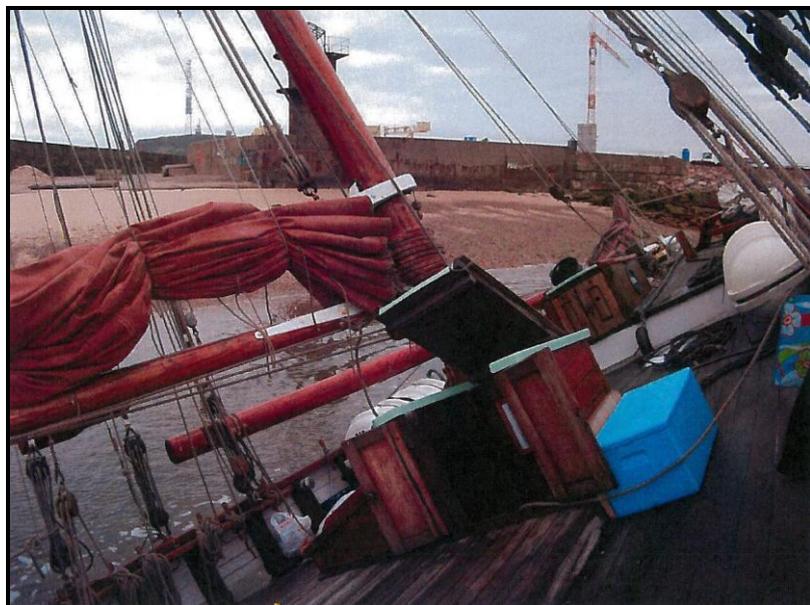
Abbildung 4: Strandung im Hafen

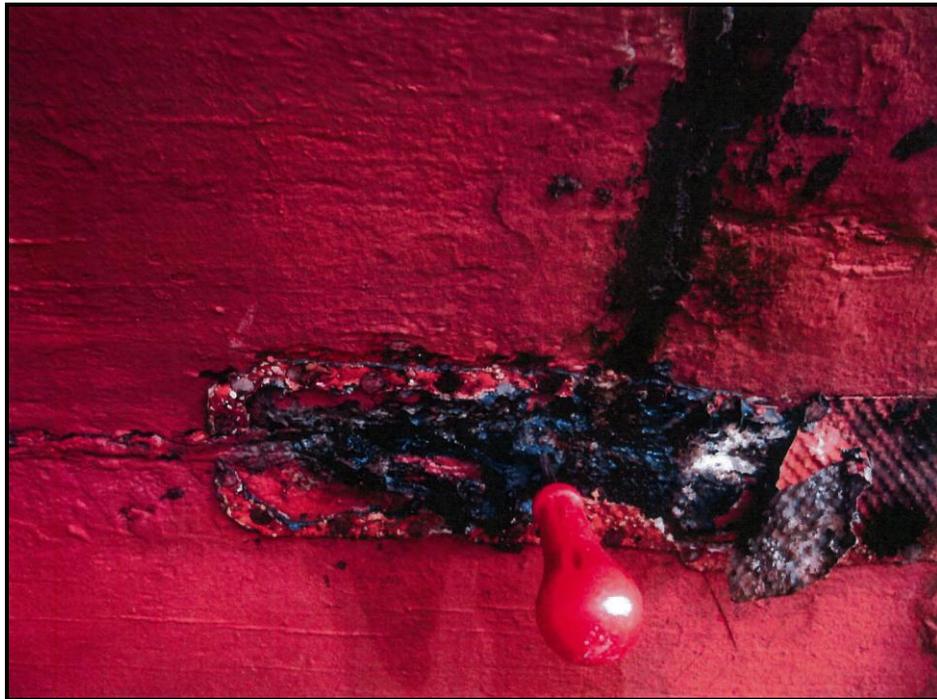
- 4.) Alle Plankenlängsnähte im Unterwasserbereich sind überprüft und in Teilen neu kalfatert worden. In einigen Bereichen an Backborseite mittschiffs sind besonders große Plankennähte ausgeleitet und anschließend mit Blei vernagelt worden.
- 5.) Im Bereich der Vorpiek Bilge ist eine schon länger vorhandene Abdichtung mittels Bauschaum entfernt worden und eine beschädigte Planke fachgerecht abgedichtet worden.

Abbildung 7: Plankenstöße mit Blech vernagelt

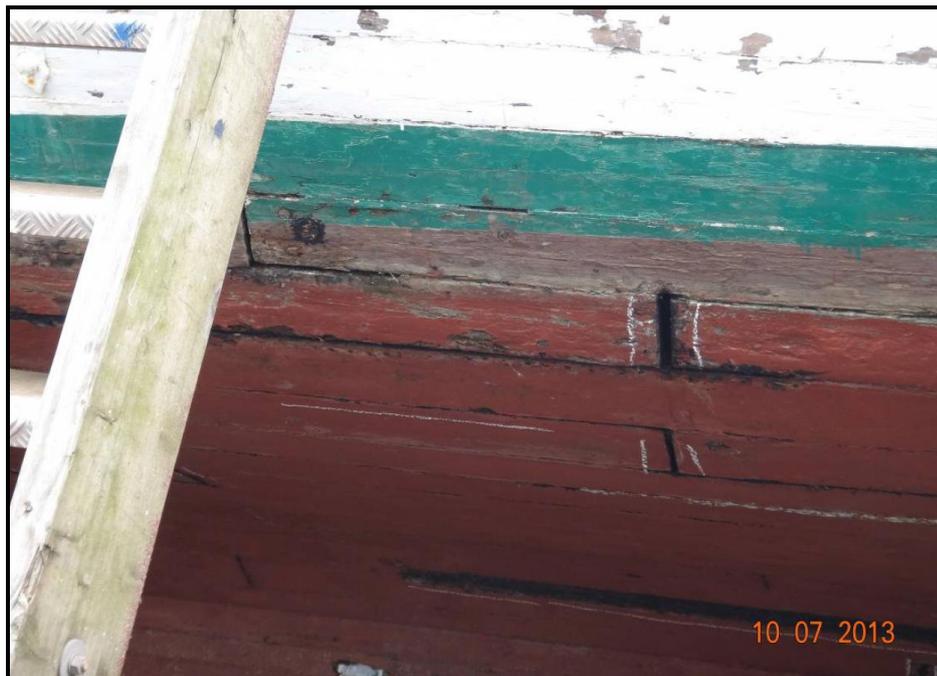
Abbildung 8: Plankenstöße

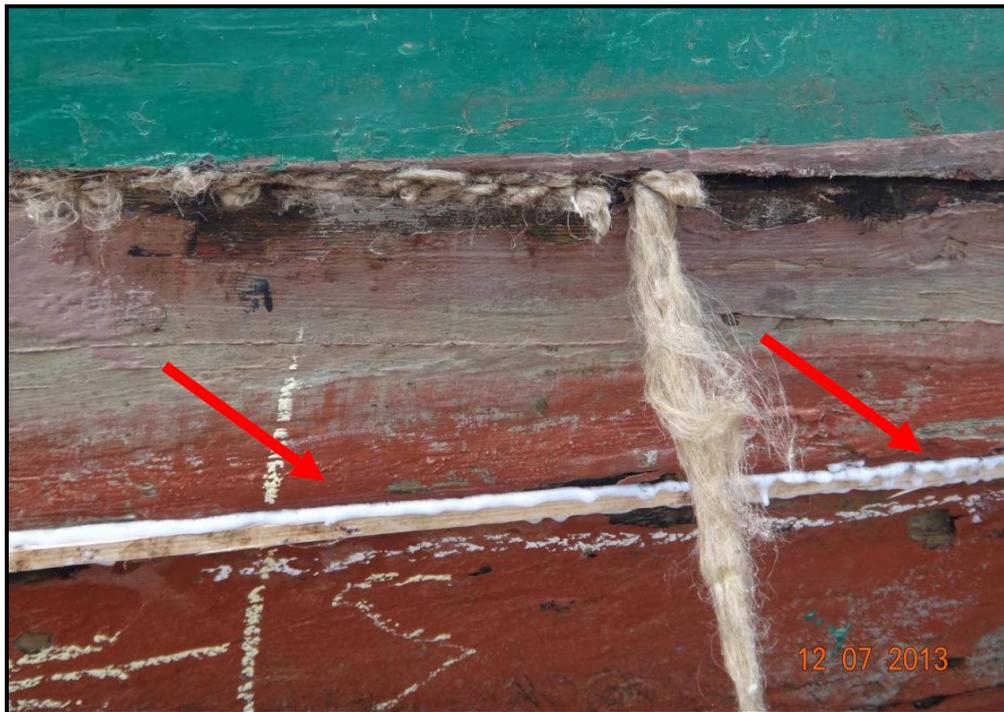
Abbildung 9: Verleimung von Holzleisten in Längsnähten

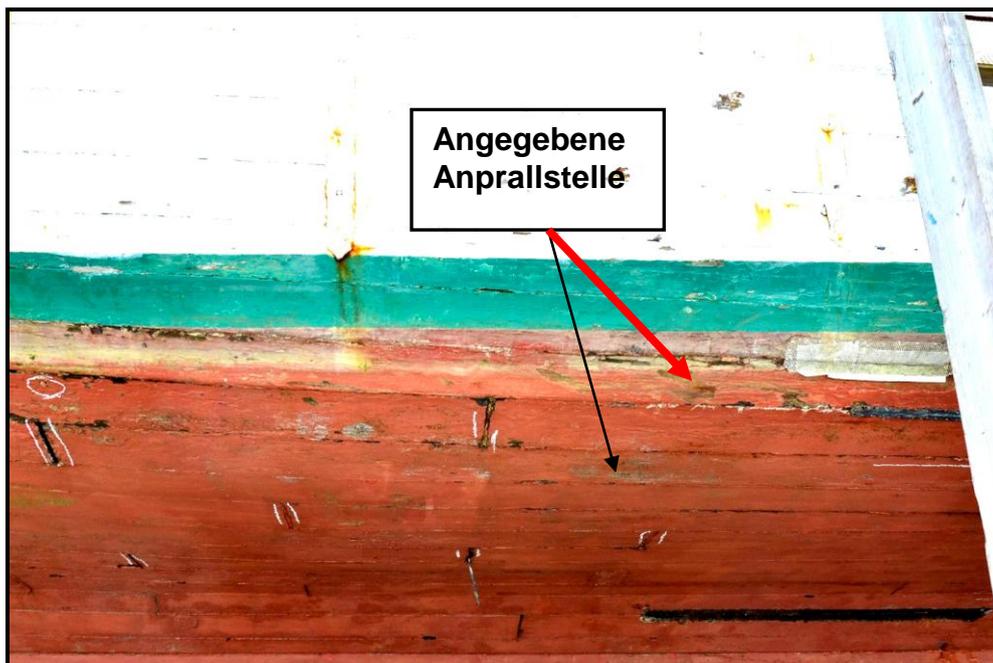
Der Sachverständige der Versicherung gibt die Anprallstelle eben unter der Wasserlinie an (roter Pfeil), die auf dem nachfolgenden Foto in der Nähe der Längsnaht zu sehen sein soll, die beim Trockenfallen auf Helgoland mit Blech zugenanagelt wurde. Laut Auskunft des Eigners soll die Anprallstelle mit einem unbekanntem Gegenstand die Stelle sein, die zwei Plankengänge tiefer zu sehen ist (schwarzer Pfeil).

Abbildung 10: Angaben der Anprallstelle

Der Gutachter der Versicherung führt aus, dass es aufgrund der vorgefundenen frischen Schramme auf Backbordseite (siehe Abb. 10) durchaus denkbar wäre, dass eine Kollision mit Treibgut stattfand, die das Material so stauchte, dass die dahinter liegende Plankennaht aufsprang. Diese Undichtigkeit der Plankennaht von ca. 40 cm Länge, kurz unter der Wasserlinie, kann aber nicht die alleinige Ursache dafür gewesen sein, dass nicht gegen das Wasser angepumpt werden konnte. Der Gutachter geht davon aus, dass beim Segeln im Seegang bei 7 Bft nicht unerhebliche Kräfte auf die Konstruktion wirkten, und dass mit an Sicherheit grenzender Wahrscheinlichkeit an den senkrechten Plankenstößen, die auf dem Slip bis zu 20 mm offen waren, weiteres Wasser eindringen konnte. Der Gutachter geht davon aus, dass die RAKEL keine Längsfestigkeit mehr hat und macht das daran fest, dass auf dem Slip die Enden von dem Schiff auf dem Slipwagen lagen und in der Mitte zwischen Slipwagen und Kielschiene ein Spalt zu sehen war (sogenanntes Hogging).

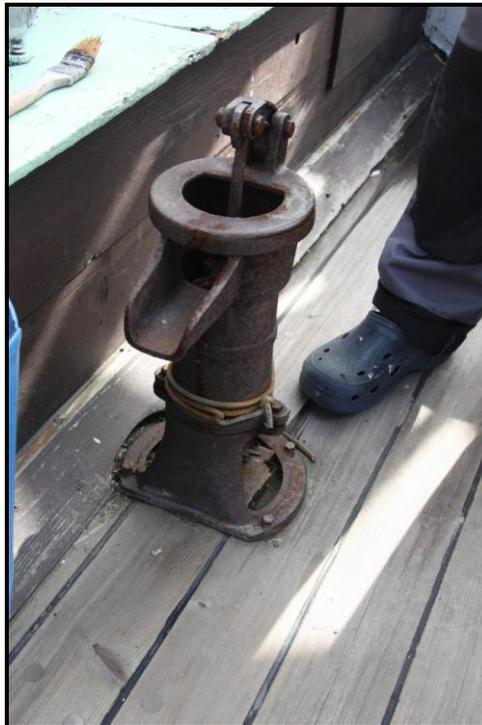
Abbildung 11: Schwengelpumpe

Diese einfachen Schwengelpumpen sind an Bord von Fischkuttern sehr effektiv, weil auch kleinere Verunreinigungen im Lenzwasser die Funktion der Pumpe nicht beeinträchtigen. An Bord der RAKEL war die Pumpe nicht funktionsfähig und außer Betrieb genommen. Der Pumpenschwengel war nicht mehr angebaut und die Membrane durch einen Holzklötz festgesetzt.

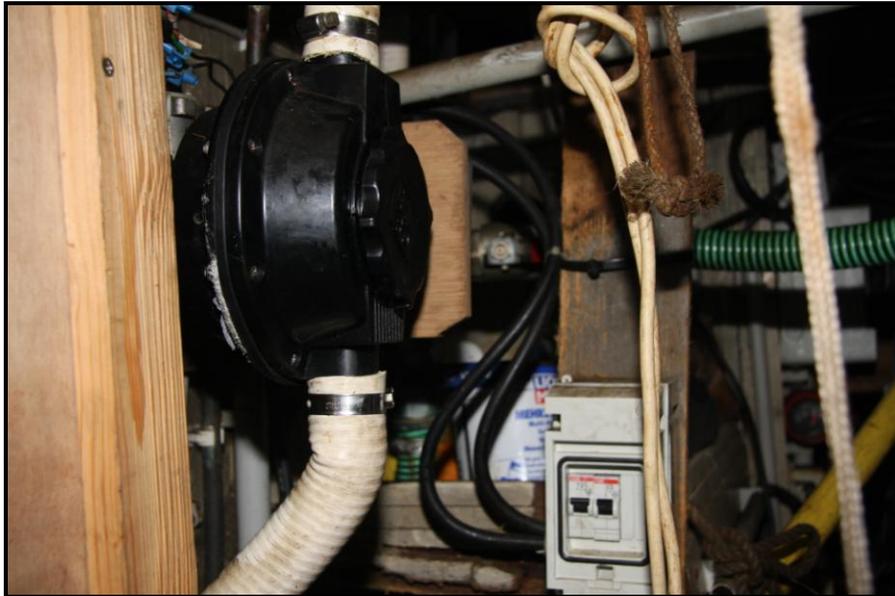
Abbildung 12: Elektrische Membranpumpe

Die Pumpe am Schott hat jedoch nicht funktioniert, weil der Bolzen, der den Schwengel mit der Pumpenmembrane verbindet, abgebrochen war.

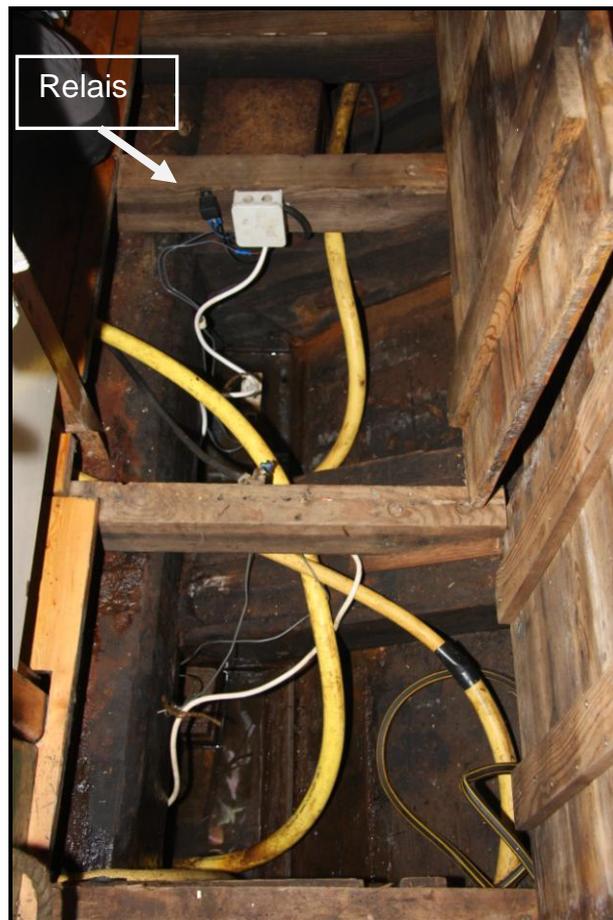
Abbildung 14: 12 Volt Pumpen, Schläuche und Elektroverkabelung

Beide Pumpen haben laut Auskunft des Eigners versagt da die Anschlüsse und ein Schaltrelais unter Wasser standen und somit ein Kurzschluss in der elektrischen Verkabelung erzeugt wurde.

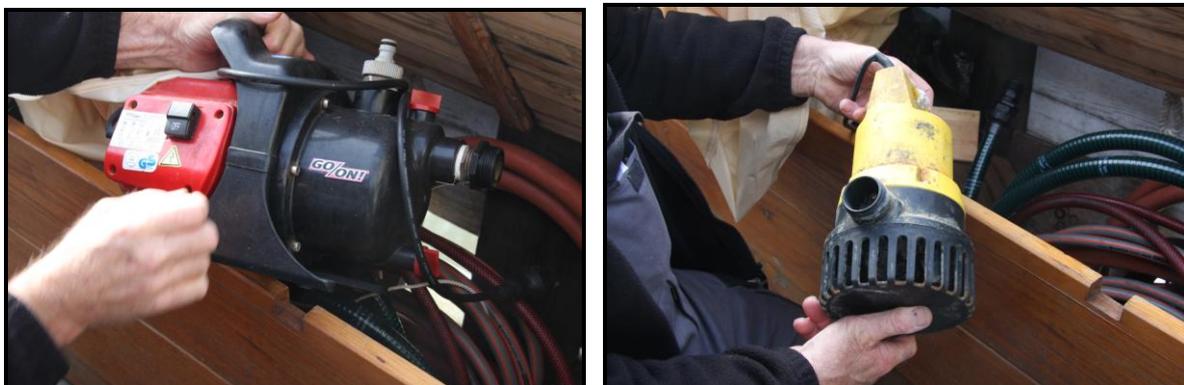
Abbildung 15: 220 Volt Haushaltspumpen

Die drei 220 Volt Pumpen konnten nicht benutzt werden, da der Generator aufgrund eines abgeknickten Benzinschlauchs nicht lief. Der alte poröse Benzinschlauch wurde laut Auskunft vor dem Unfall ausgewechselt. Dabei wurde der Ersatzschlauch zu lang eingebaut, was zu einem Abknicken des Schlauchs im Betrieb führte und somit zur Unterbrechung der Benzinzufuhr.

Die Benutzung der vielen an Bord befindlichen 220 Volt Baumarkt/Haushalts/Gartenpumpen hätte den Wassereinbruch stoppen können, jedoch konnten diese nicht betrieben werden, da der Benzingenerator an Deck aufgrund einer fehlerhaften Reparatur des Benzinschlauchs nach kurzer Zeit ausfiel. Die Maschinenanlage und der Maschinenraum sind in Bezug auf den Brandschutz nicht nach den Vorschriften für Seeschiffe und Traditionsschiffe ausgerüstet. Ein Brandschutz durch Farbanstriche bzw. Einkapselung der Hauptmaschine nach der Sicherheitsrichtlinie für Traditionsschiffe ist nicht vorhanden. Eine Isolierung der Abgasleitung ist nicht ausreichend vorhanden. Diese Isolierung soll auf Bauteile von Abgassystemen bei Oberflächentemperaturen von über 220 °C, die bei dem eingebauten MWM-Motor noch höher sind, nach der Sicherheitsrichtlinie für Traditionsschiffe angebracht werden. Diese vorgegeben Temperatur von 220 ° C ist die Zündtemperatur von Dieselkraftstoff, und der Grenzwert kommt aus den Klassifikationsvorschriften für Seeschiffe. Für einen Berührungsschutz, bzw. Personenschutz ist dieser Wert viel zu hoch angesetzt und es sollten bei engen Maschinenräumen, wie auf der RAKEL vorhanden, die Klassifikationsvorschriften für Wassersportfahrzeuge, nach denen Abgasleitungen mit einer Oberflächentemperatur von mehr als 80 ° C vollständig zu isolieren sind, angewendet werden.

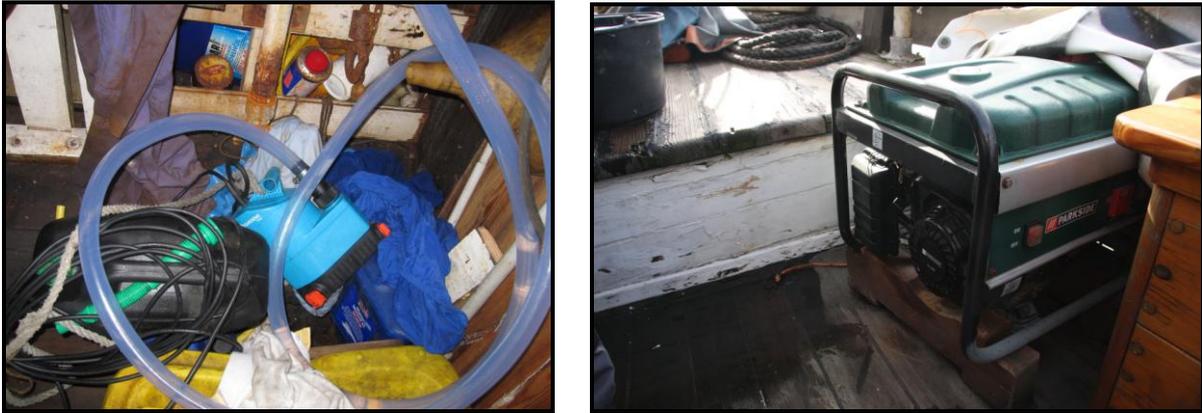
Abbildung 16: 220 V Gartenpumpe und Benzgenerator

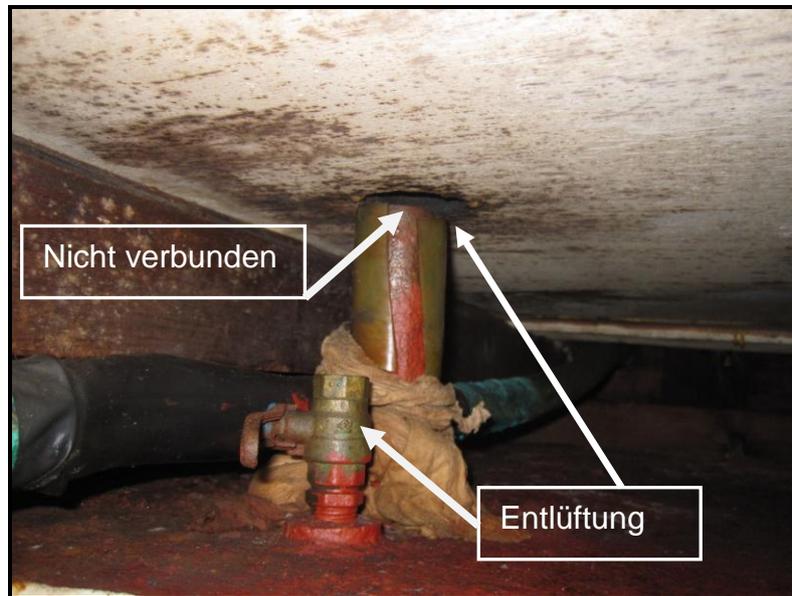
Die Abgasleitung hat keine ausreichende Isolierung und das Füllrohr der an Backbord und Steuerbord befindlichen Dieseltanks hat keine Verbindung mit den Einfüllstutzen an Deck:

Abbildung 23: Tankbefüllung und Entlüftung

Die Dieseltanks entlüften in den Maschinenraum über die offenen Einfüllrohre bzw. auch über zusätzlich angebrachte Kugelhähne auf der Tankdecke. Der Füllstand der Tanks wird über andere Kugelhähne an den untersten Punkten der Tanks, die mit einem Schlauch für Peilzwecke versehen sind, ermittelt.

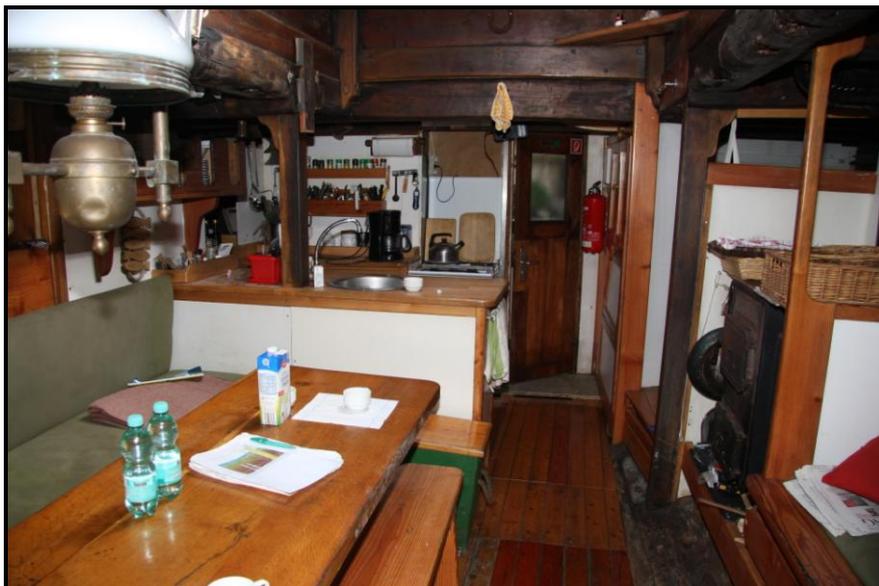
Der Maschinenraum ist lediglich durch ein Holzschott mit einer einfachen Holztür, die mit einem Drahtglasfenster versehen ist, vom Koch- und Wohnbereich abgeteilt. Zur Brandbekämpfung werden unter Deck und an Deck Feuerlöscher vorgehalten.

Abbildung 24: Blick auf Maschinenraumtür

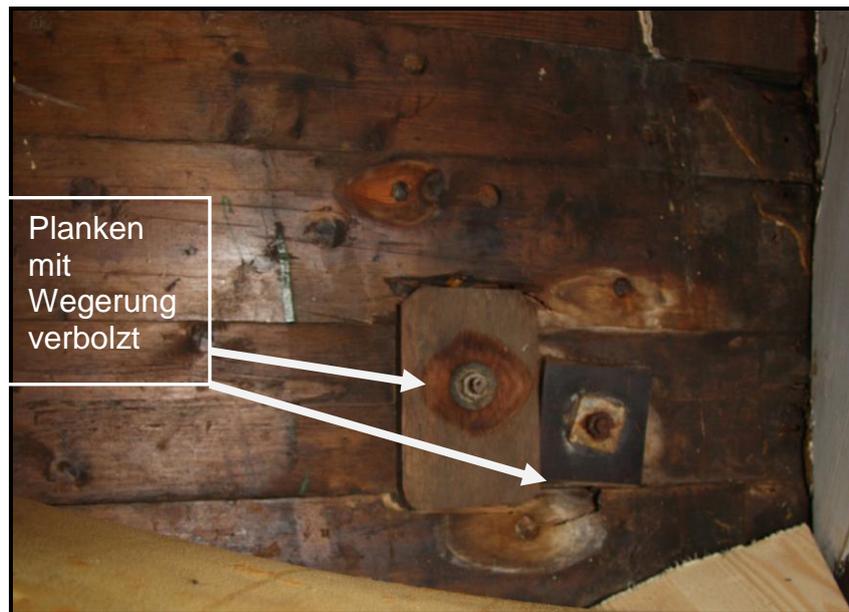
Eine Besichtigung des Schiffsrumpfes durch die BSU wurde im schwimmenden Zustand durchgeführt. Das Schiff hat fast komplett eine Innenwegerung. Der normale Spantstand soll 400 mm betragen, die Dicke der Planken und der Wegerung wurde nicht ermittelt. Die Außenhautplanken sind an mehreren Stellen durch die Spanten mit der Wegerung verbolzt, dabei sind zusätzliche Holzplatten und Stahlplatten unter die Muttern gelegt worden.

Abbildung 25: Verbolzte Außenhaut

Ursächlich für den Wassereintritt scheinen auch die nicht bzw. nicht mehr mit den Spanten verbundenen Plankengänge zu sein. Die Verbolzung mit der Innenwegerung ist eine letzte Maßnahme, wenn Spanten bzw. Bodenwrangen marode oder nicht mehr vorhanden sind. Die Längsfestigkeit des Schiffsrumpfes ist somit nicht mehr gegeben, und verbunden mit einem harten Segeln werden die Querstöße der Planken undicht.

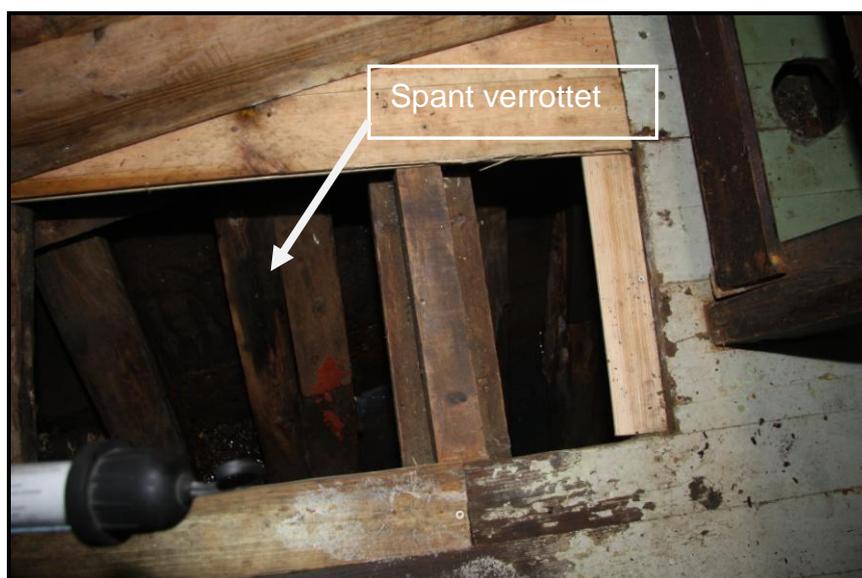
Das Schiff hat keine Querschotte und der ganze Schiffskörper ist als eine Abteilung anzusehen. Im Vorschiff wurde die Stelle unter den Bodenwrangen inspiziert, die ursprünglich mit Bauschaum abgedichtet wurde. Ein verrotteter Spant auf Steuerbordseite ist hier durch neue Spantstücke gedoppelt worden:

Abbildung 26: Spanten Vorschiff

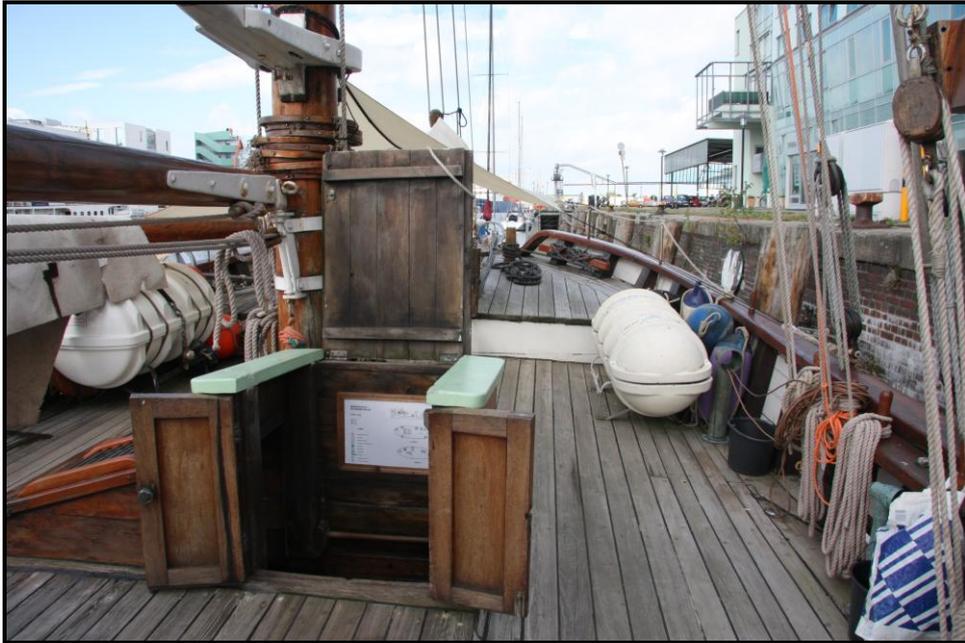
Zur Seetüchtigkeit gehört unter anderem, dass an Zugangsöffnungen zu geschlossenen Aufbauten feste Abschottungen mit vorgegebenen Süllhöhen⁶ vorhanden sein müssen. Die Herstellung eines ausreichenden Verschlusszustandes für den Hauptniedergang der RAKEL war nicht möglich, da hier gar kein Süll vorhanden war.

Abbildung 28: Hauptniedergang Mittschiffs
