Untersuchungsbericht 19/12

Weniger schwerer Seeunfall

**Grundberührung
des Passagierschiffs DEUTSCHLAND
in Chile nahe des Gletschers Ventisquero Italia
am 15. Januar 2012**

21. März 2014

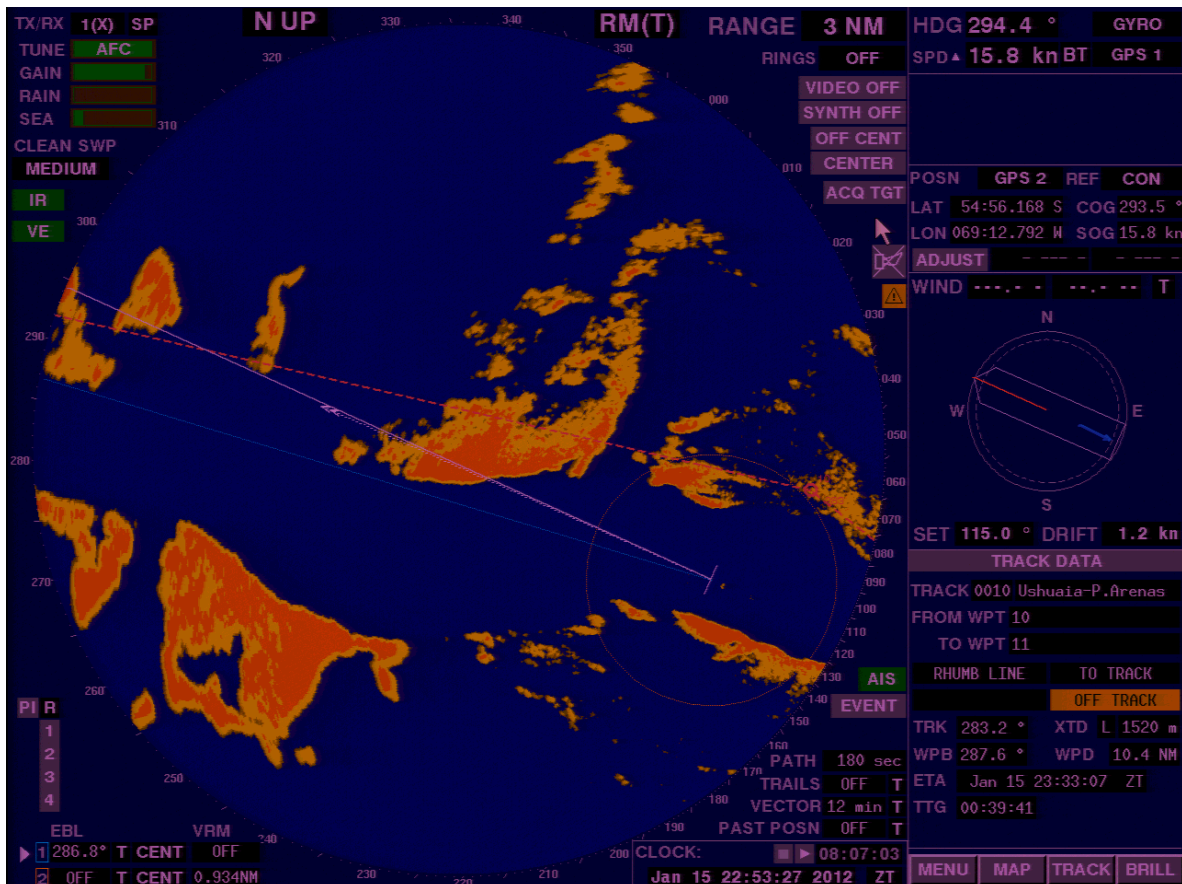
Abbildung 4: VDR-Aufzeichnung Radarbild von 22:53:27 Uhr

An Bord befand sich ein Voyage Data Recorder (VDR) vom Typ Rutter VDR-100. Die Daten wurden gesichert und durch die Reederei der BSU zur Verfügung gestellt. Abbildung 4 zeigt die Ausgangssituation. Um 22:53:27 Uhr bewegt sich die DEUTSCHLAND mit fast 16 kn auf dem Kurs 293° über Grund auf den Ventisquero Italia zu. Die Audioaufzeichnung verdeutlicht, dass die Schiffsführung den Lotsen fragt, ob es möglich sei, dichter heranzufahren. Der Lotse bestätigt dies sofort und lässt die Geschwindigkeit verringern. Dies ist in den folgenden Abbildungen 5-6 nachvollziehbar.

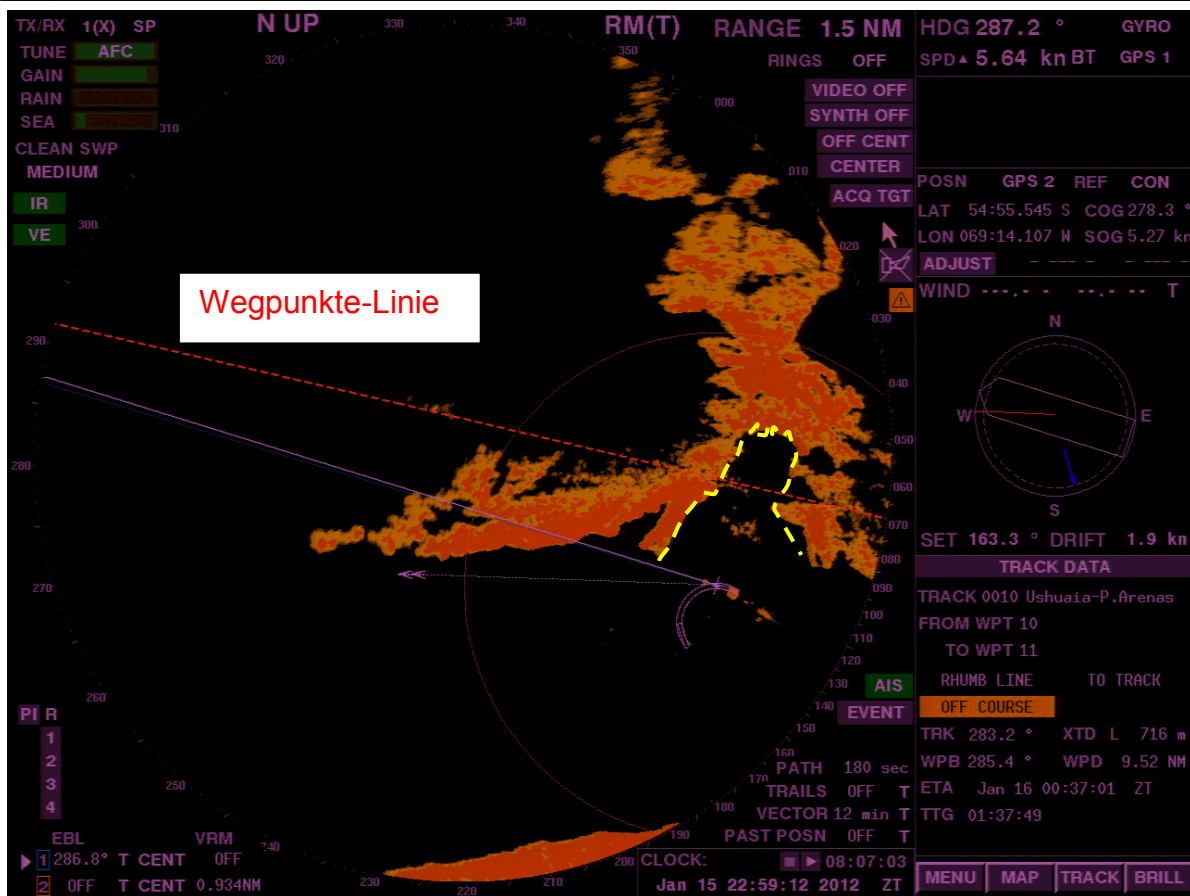
Abbildung 7: VDR-Aufzeichnung Radarbild von 22:59:12 Uhr

Abbildung 7 stellt den Zeitpunkt der Grundberührung dar (22:59:12 Uhr). Das Schiff war schon dabei, mit einem Backborddreh wieder zurück in die Fjordmitte zu gelangen, als es zu einer Grundberührung mit einem unbekanntem Unterwasserhindernis kam.

Auf den Radarbildern ist ebenfalls sehr gut zu erkennen, dass sich die Gletscherzunge weit ins Landesinnere zurückgezogen hat (siehe gelbe gestrichelte Linie).

Im Vergleich zwischen der Papierseekarte (siehe roter Kreis in Abb. 12) und dem realen Radarbild (siehe dazu gelbe Linie in Abbildung 7) ist deutlich erkennbar, dass die Gletscherzunge seit dem Zeitpunkt, als die Seekarte erstellt wurde, abgeschmolzen ist und sich somit zurückgezogen hat.

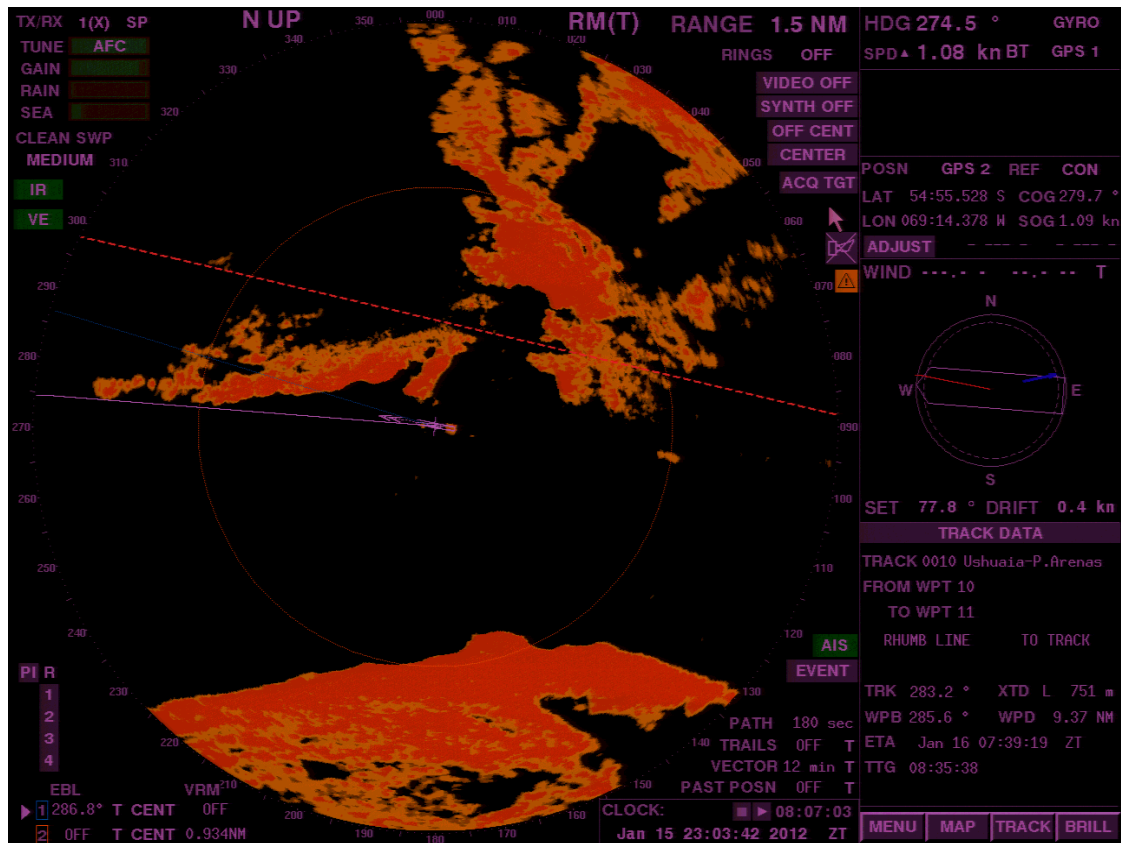
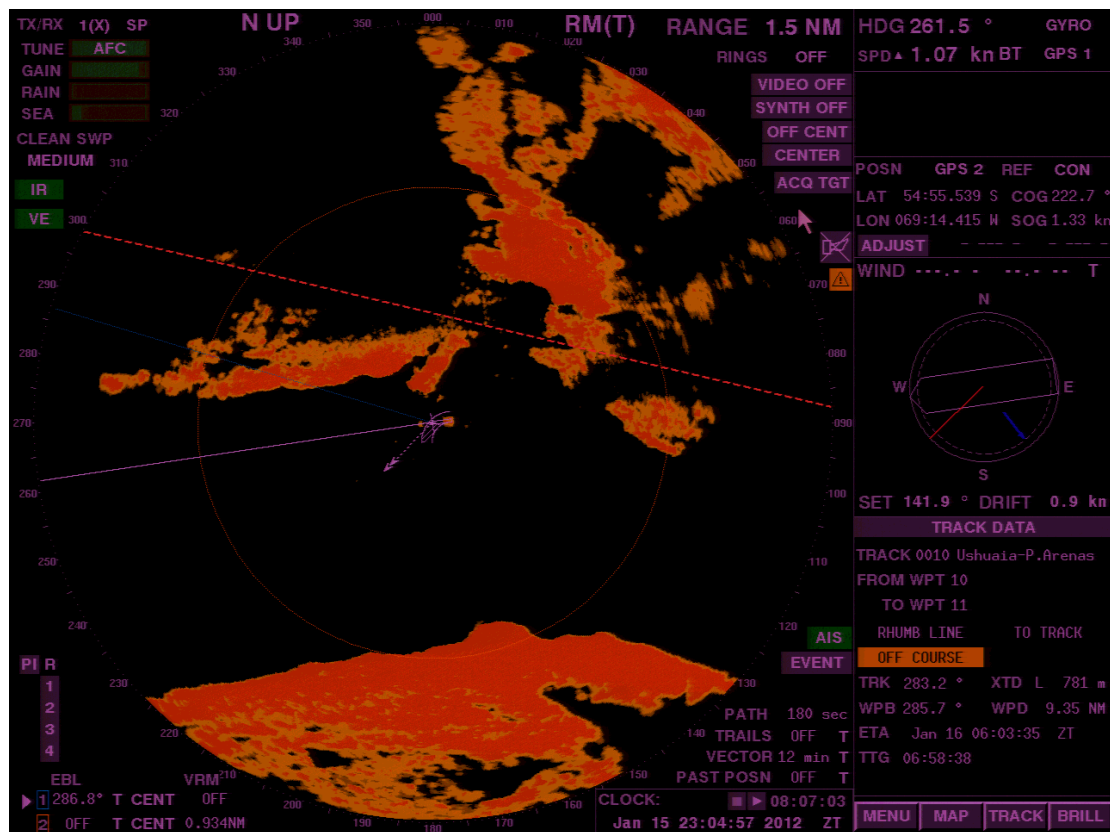
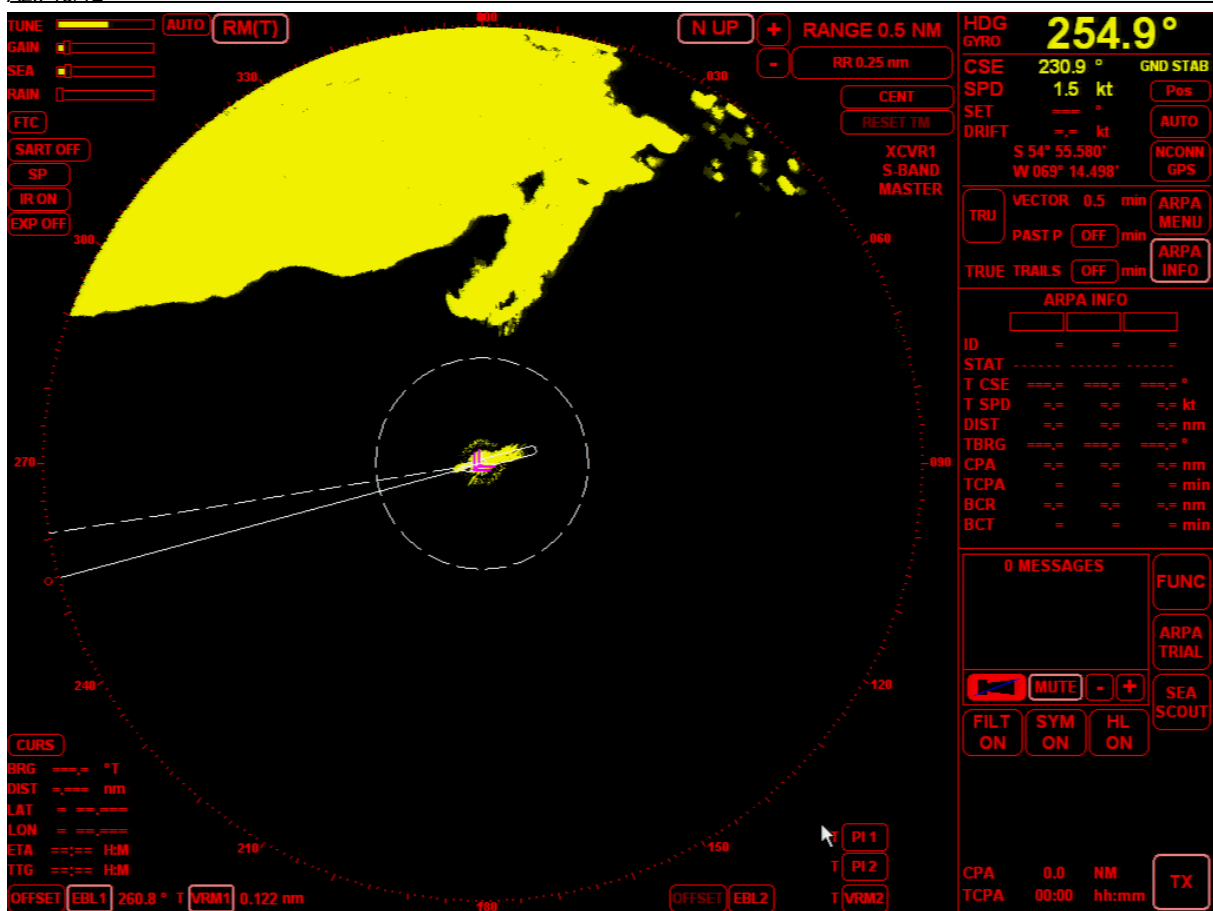
Die Abbildungen 8 bis 10 zeigen, wie die DEUTSCHLAND sich langsam wieder befreit und schließlich Richtung Westen weiter fährt. Entgegen den Aussagen, dass die Radargeräte durch die Schiffsführung und den Lotsen genutzt wurden, hinterlassen die Aufzeichnungen beider Radaranlagen den Eindruck, als seien die Geräte zumindest nicht aktiv genutzt worden.

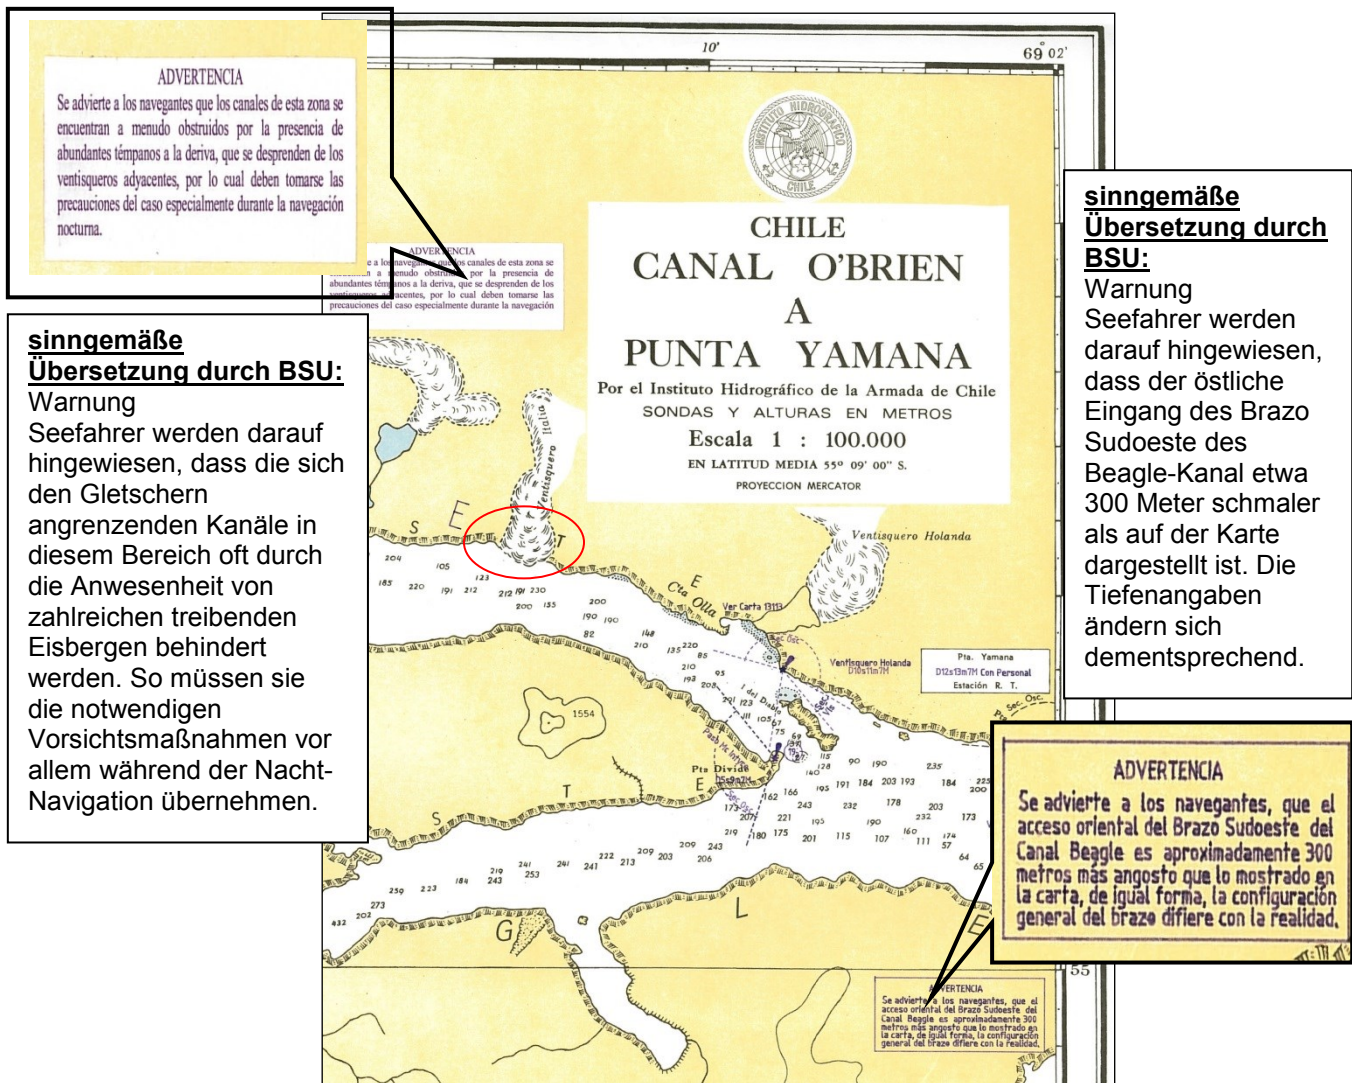
Abbildung 12: Spanische Warnhinweise auf der Seekarte

Dies wäre kein Problem, wenn es denn eine entsprechende Warnung in englischer Sprache auf der Karte gäbe. Wie auf Abbildung 12 zu sehen ist, stehen zwar Warnhinweise auf der Seekarte, allerdings auf Spanisch. Sollte ein internationaler Schiffsoffizier in der Lage sein, dies zu verstehen, erhält er aber nur allgemeine Warnhinweise. Es wird nicht eindeutig davor gewarnt, dass diese Karte auf einem lokalen Datum basiert. Da somit auch keine Korrekturwerte angegeben sind, ist es nicht in ein WGS umrechenbar.

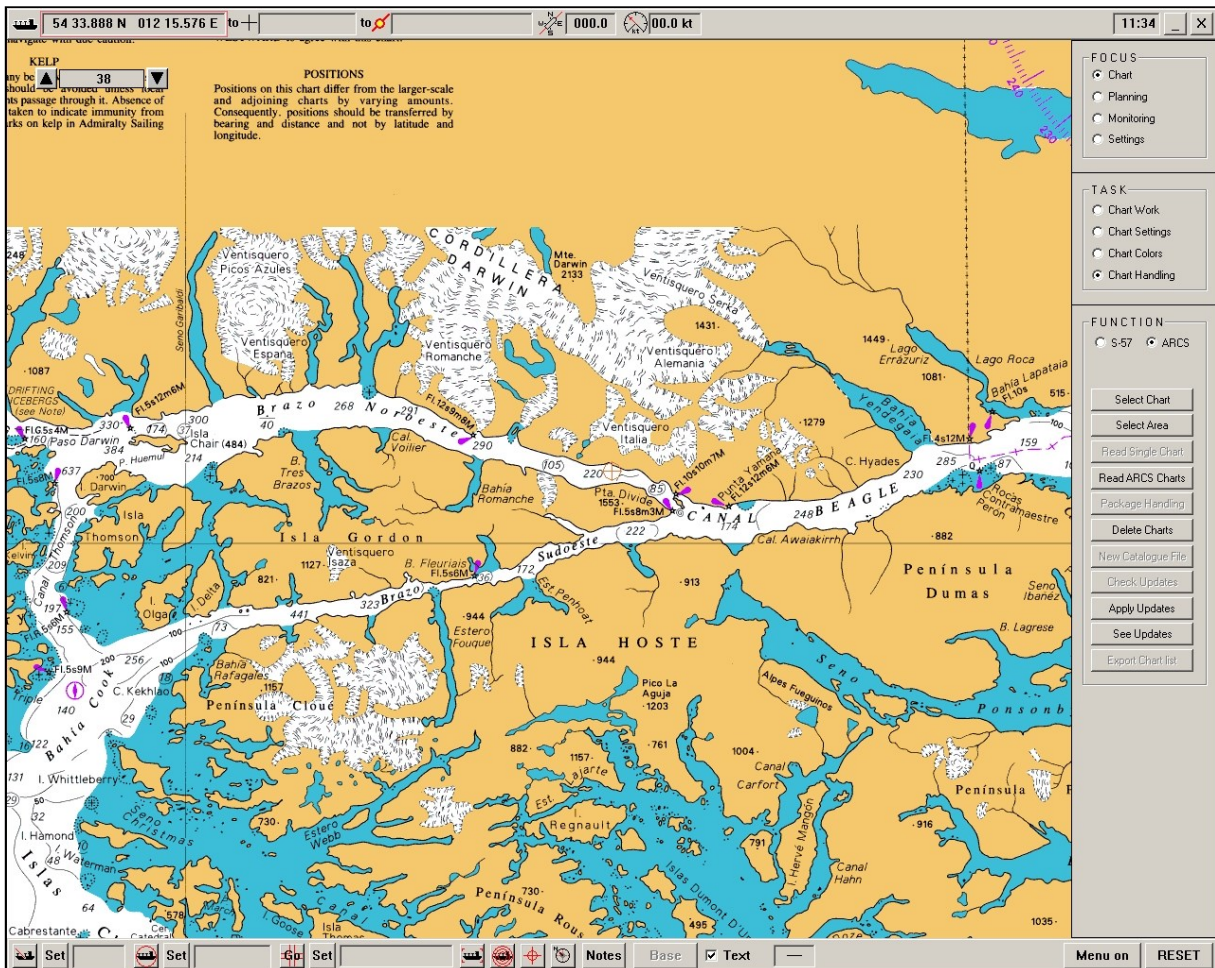
Abbildung 13: Raster-Karte, basierend auf 12700

Abbildung 13 zeigt eine der verfügbaren ARCS-Karten⁶. Diese sind eingescannte Bilder der originalen Papierseekarten. Allerdings wurden hier englischsprachige Warnhinweise eingefügt, die aber auch nicht darüber Auskunft geben, dass es sich hierbei um ein lokales Datum handelt. Immerhin wird darauf hingewiesen, dass Positionen durch Peilung und Abstand einzutragen sind, nicht durch Länge und Breite.

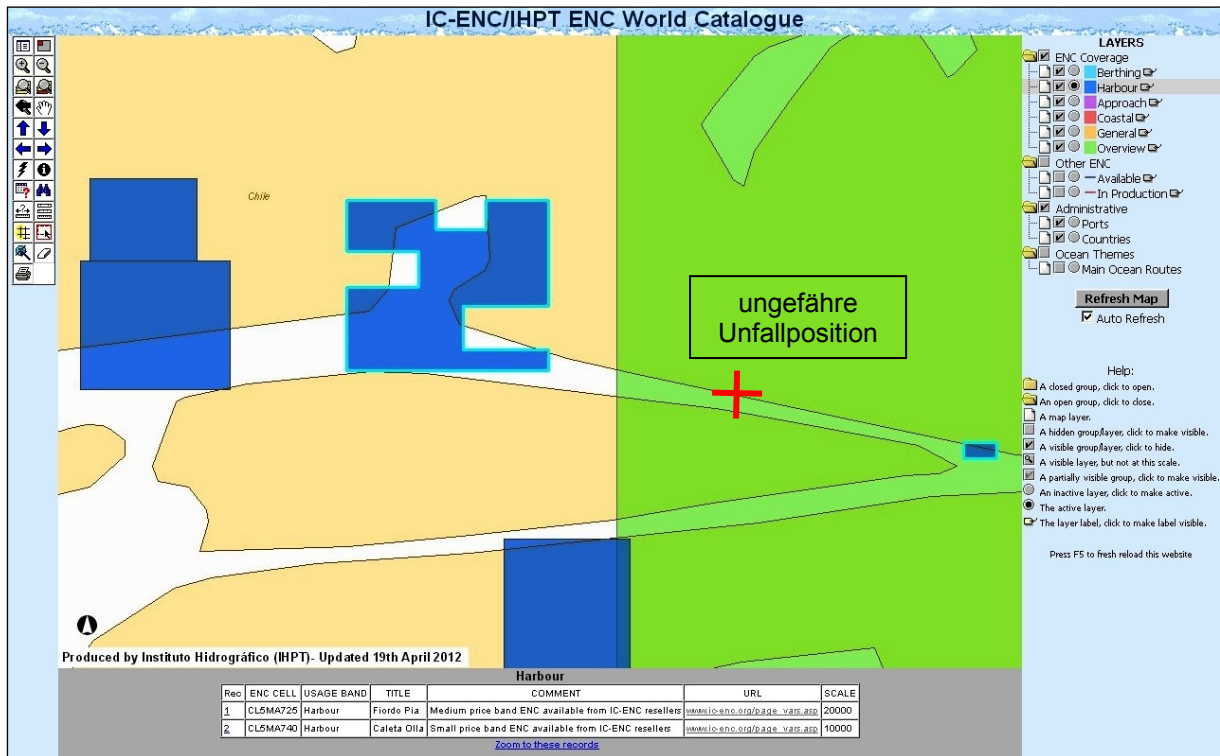
Abbildung 15: Detaildarstellung der verfügbaren ENC-Daten im Unfallgebiet

Abbildung 15 zeigt in einem deutlicheren Maßstab, dass um den Gletscher herum lediglich eine Überblickskarte (in grüner Farbe) digitalisiert ist. Die blauen Gebiete stellen detailliertere Seekarten dar.
