Summarischer
Untersuchungsbericht 250/11

Schwerer Seeunfall

**Kollision CMS CCNI RIMAC mit
CMS CSAV PETORCA am 21. Juni 2011
im Bereich der Hafenansteuerung Yangshan**

31. März 2014

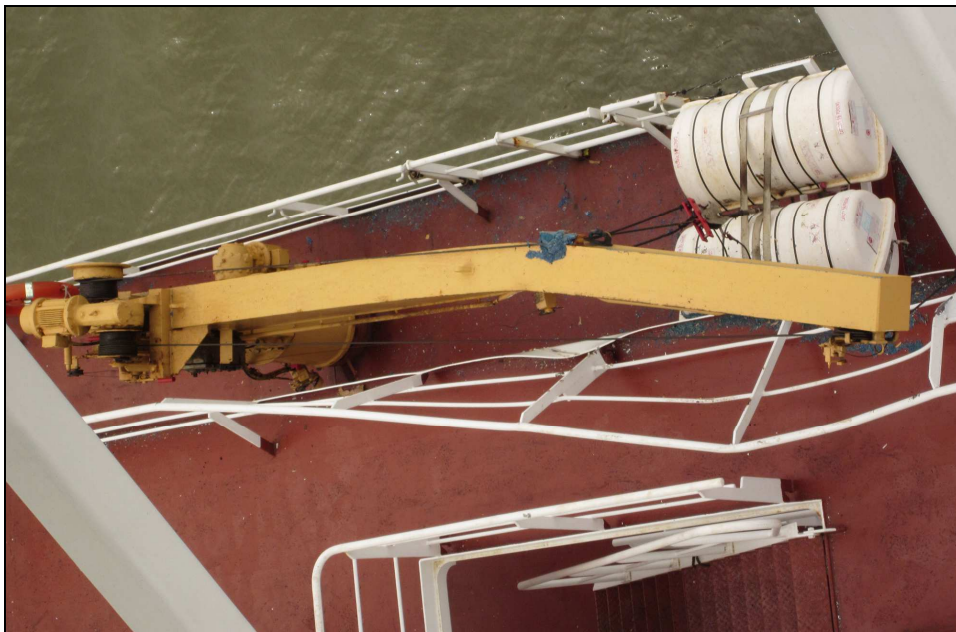
Das Vorschiff der PETORCA schrammte zunächst an der Backbordseite der auf dem Achterschiff der RIMAC angeordneten Aufbauten entlang. Die Unfallfolgen in diesem Bereich der RIMAC beschränkten sich dabei im Wesentlichen auf eine Beschädigung des backbordseitigen Proviantkrans und ein relativ kleines Loch in der Vorkante des Deckshauses (vgl. **Abb. 7** und **8**).

Abbildung 7: Beschädigung der Aufbauten (hier Proviantkran) CCNI RIMAC

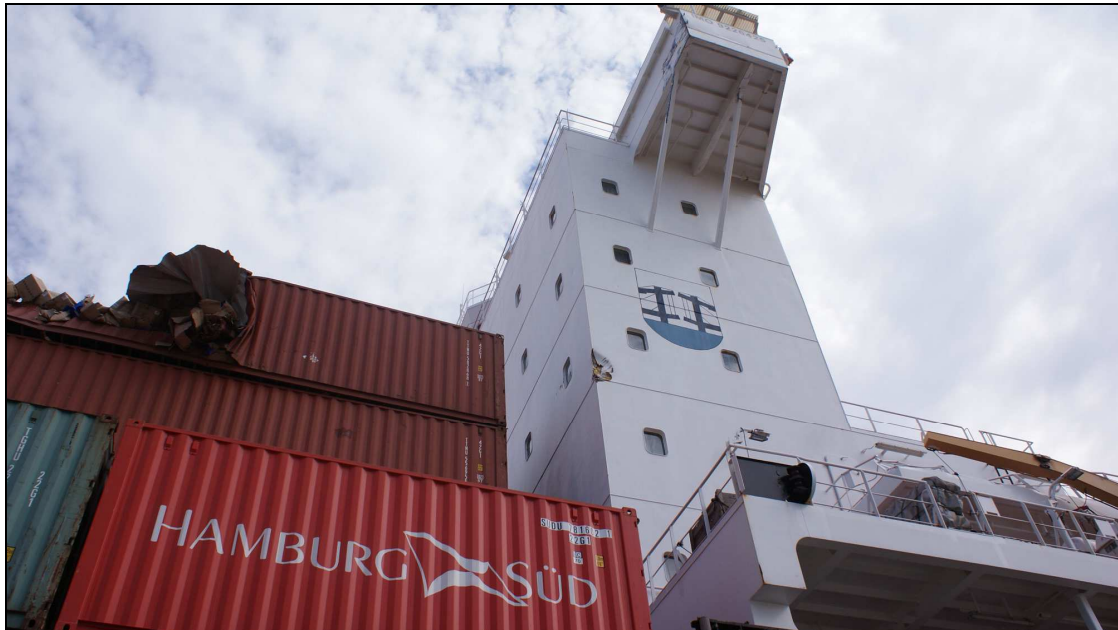
Abbildung 8: Beschädigung der Aufbauten CCNI RIMAC

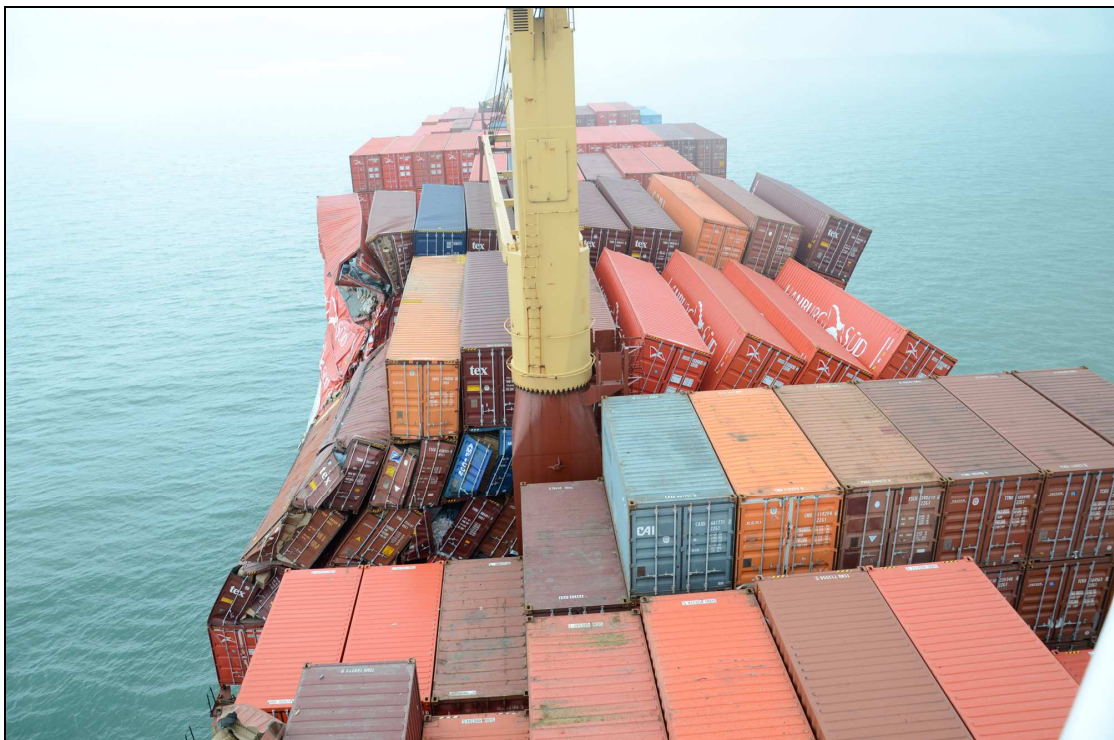
Bei dem anschließenden Vorbeischrammen an mehreren direkt vor den Aufbauten befindlichen Containerstapeln wurden diverse außen gestaute Container aufgeschlitzt bzw. stark deformiert (**Abb. 9 f.**). Mehrere Stapel in diesem Bereich gerieten über die gesamte Schiffsbreite in Schräglage (**Abb. 11**), was wiederum ein Überbordgehen von insgesamt 26 Containern hauptsächlich auf der Steuerbordseite des Schiffes zur Folge hatte.

Abbildung 9: Beschädigung der Decksladung CCNI RIMAC (Gesamtansicht)

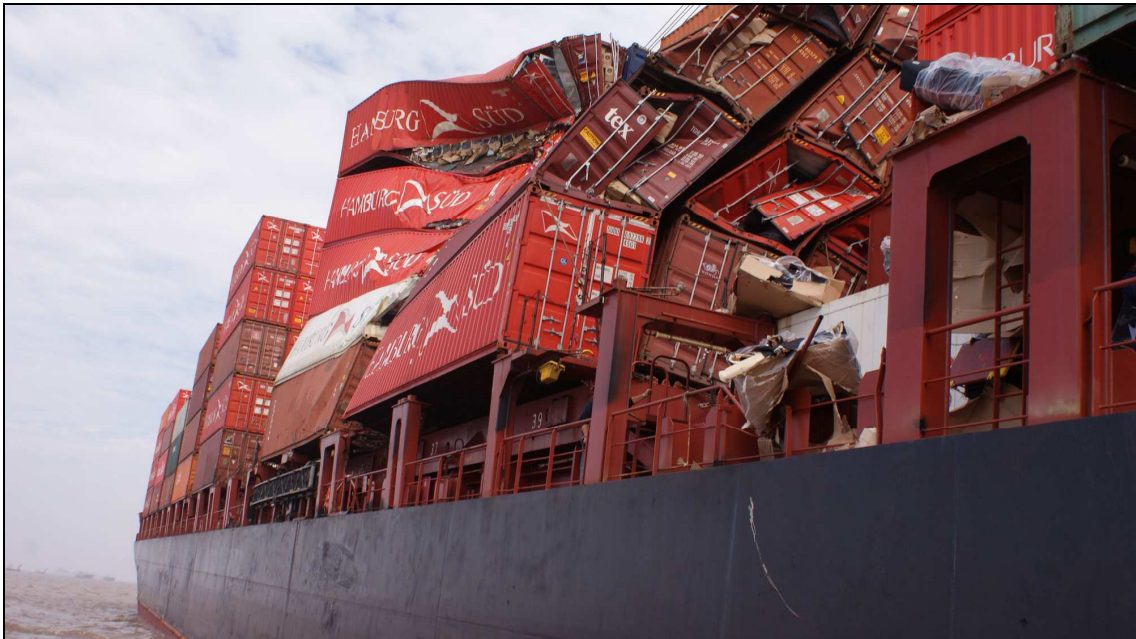
Abbildung 10: Beschädigung der Decksladung CCNI RIMAC (Backbord-Seitenansicht)

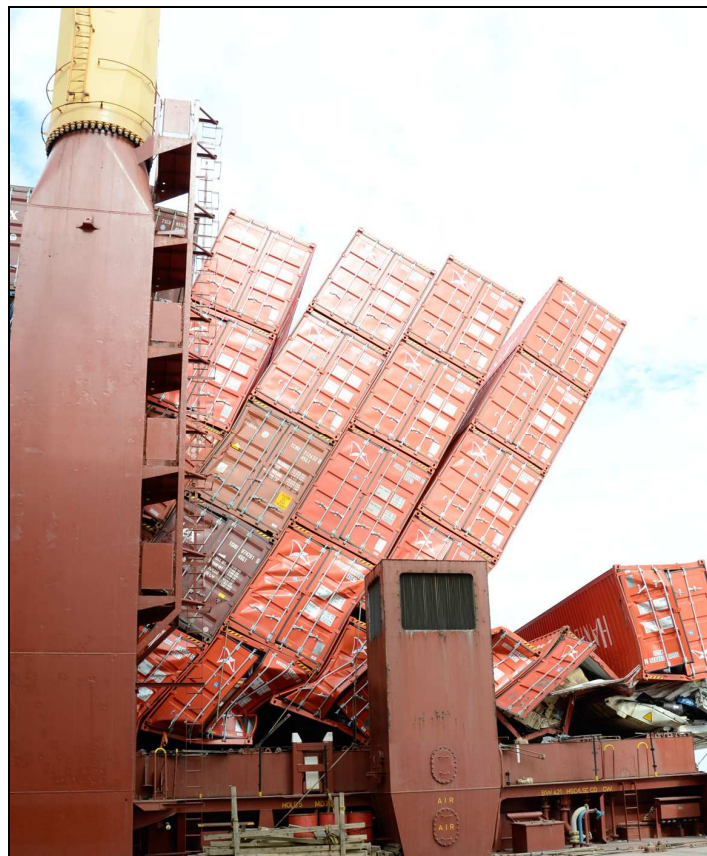
Abbildung 11: Schräglage Containerstapel (Richtung Steuerbord) CCNI RIMAC²²

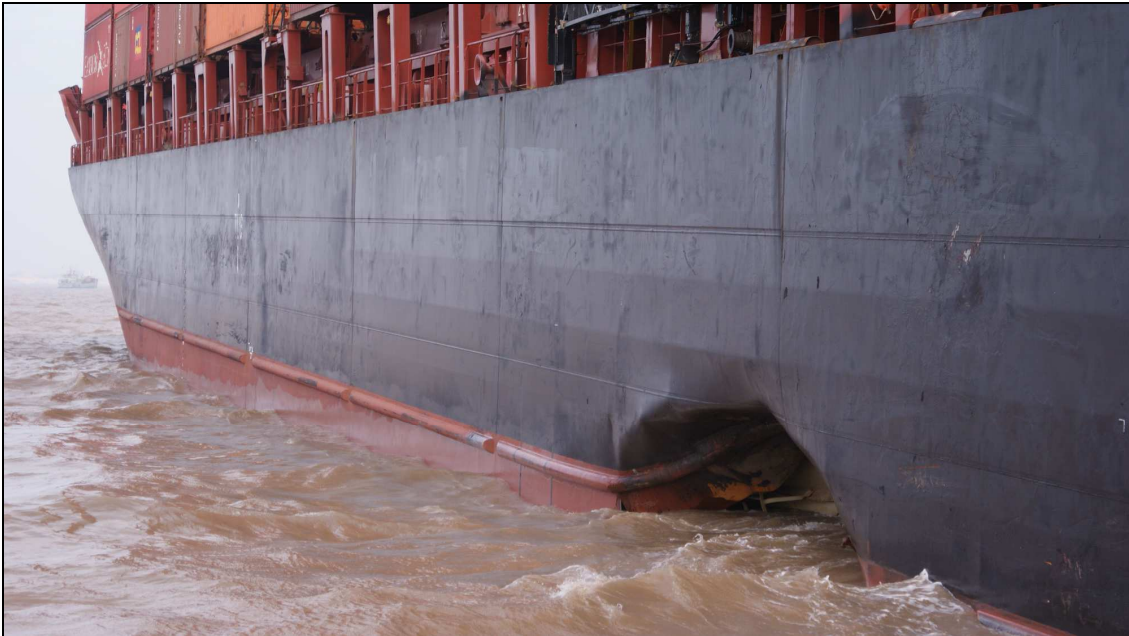
Schließlich bohrte sich die PETORCA mit ihrem Bugwulst in Höhe der Wasserlinie in den Rumpf der RIMAC und erzeugte dadurch ein Loch in einem Ballasttank und der angrenzenden Laderaumwand des Laderaums 5 (vgl. **Abb. 12 f.**). Der Laderaum füllte sich anschließend bis zur Höhe der Wasserlinie mit Meerwasser.

Abbildung 12: Außenhautbeschädigung CCNI RIMAC

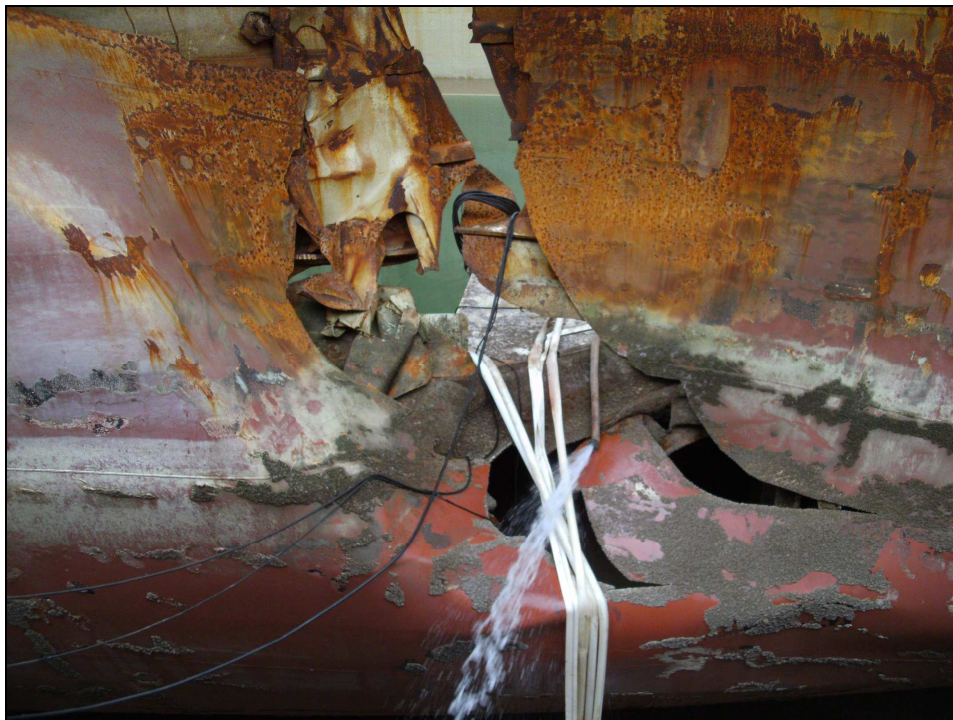
Abbildung 13: Außenhautbeschädigung CCNI RIMAC (Nahaufnahme)

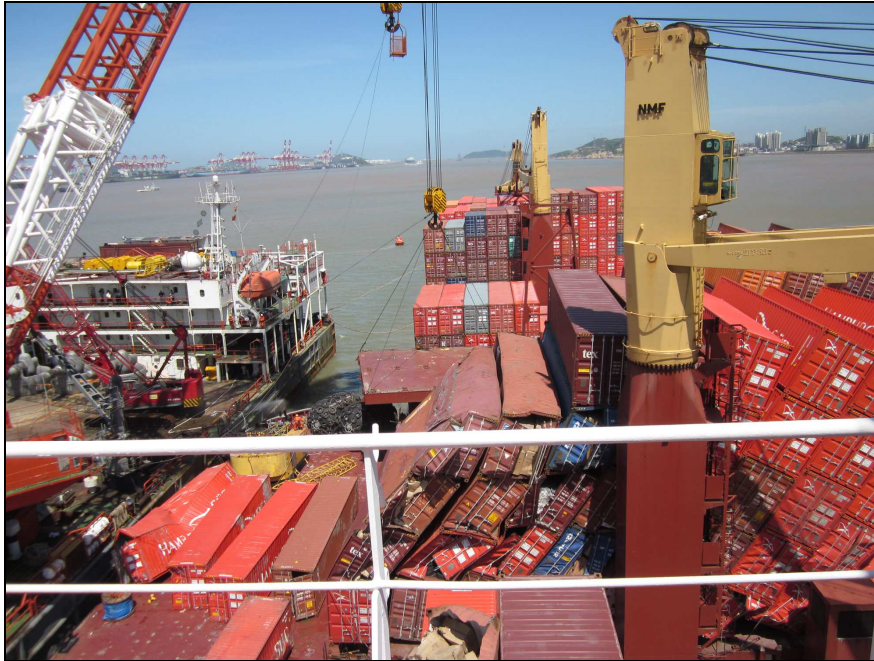
feuergefährlichen Inhalt mindestens eines unter Deck gestauten Gefahrgutcontainers und eintretendem Meerwasser mit anschließender Hitze- und Rauchentwicklung. Vorsichtshalber wurde die Besatzung der RIMAC vorübergehend von Bord evakuiert und durch ein Spezialteam die eingetretene Gefahrensituation durch das prioritäre Löschen der über dem Laderaum 5 gestauten Decksladung und der insgesamt vier betroffenen Gefahrgutcontainer beseitigt (vgl. **Abb. 14 f.**)

Abbildung 14: Löschung von Decksladung der CCNI RIMAC auf Reede Yangshan

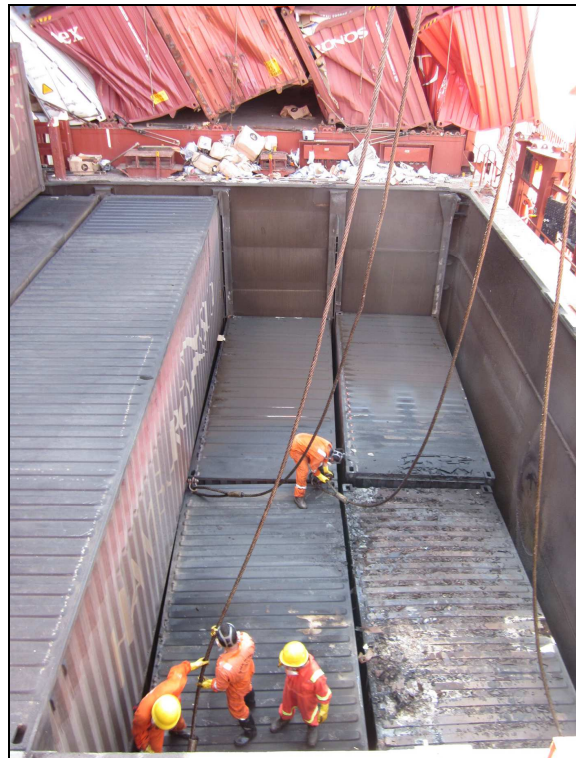
Abbildung 15: Beseitigung der Gefahrensituation in Laderaum 5 der CCNI RIMAC

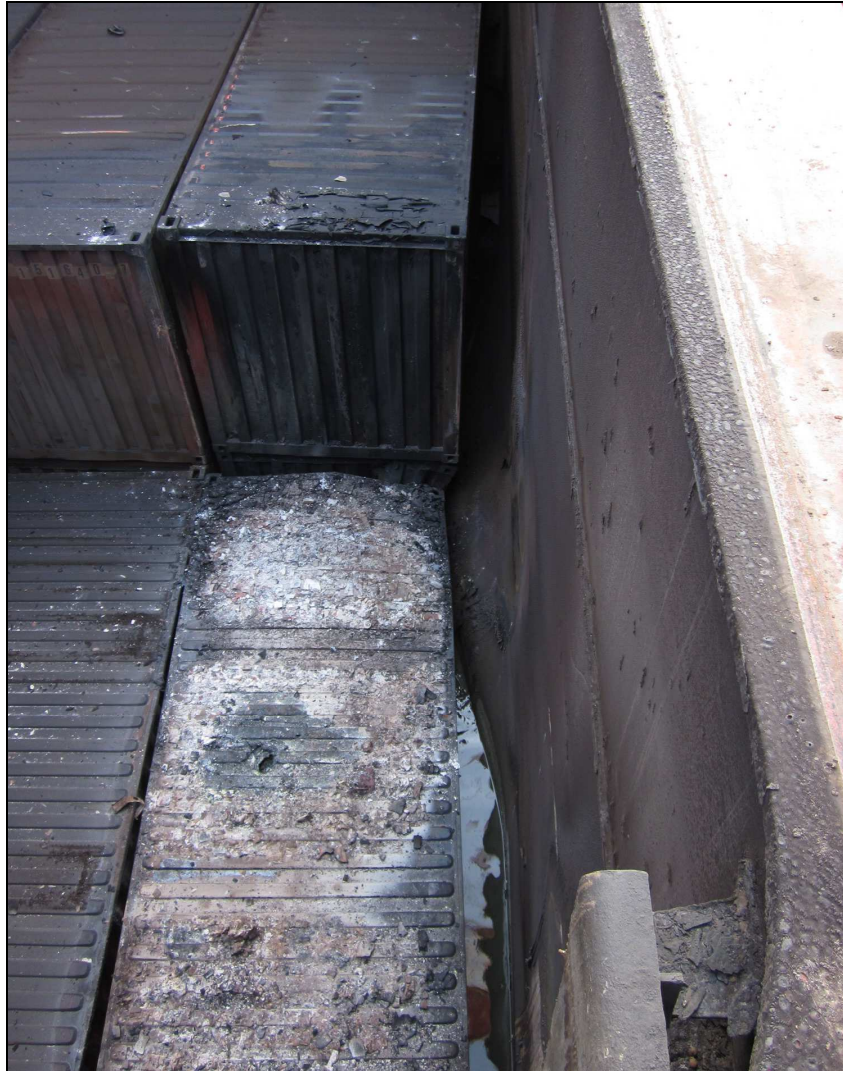
Nach dem Wassereintrich in den Laderaum kam es im Verlauf der folgenden 24 Stunden auf der Rede von Yangshan zu einer chemischen Reaktion zwischen dem

Abbildung 16: Wassereintritt und Hinweise auf Hitzeentwicklung in Laderaum 5

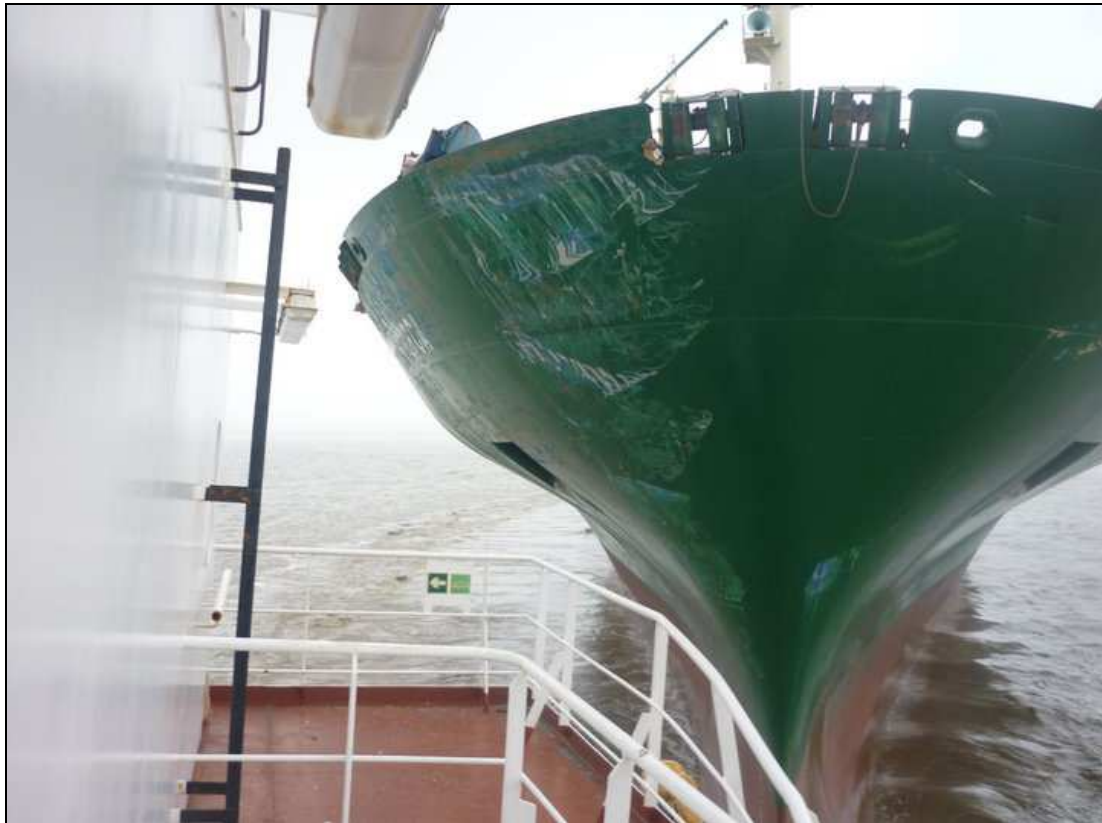
Die Beschädigungen der PETORCA beschränkten sich auf Farbabschürfungen im Bereich des Vorschiffes (vgl. **Abb. 17**) und eine Beule im Bugwulst. Wassereintritt wurde im Rahmen der sofort durchgeführten Peilungen aller in Betracht kommenden Tanks und Hohlräume nicht festgestellt.

Abbildung 17: Farbabschürfungen im Bereich des Vorschiffs der CSAV PETORCA²³
