Untersuchungsbericht 255/12

Sehr schwerer Seeunfall

**Brand und Explosion an Bord
der MSC FLAMINIA
am 14. Juli 2012 auf dem Atlantik
und die sich daran anschließenden Ereignisse**

28. Februar 2014

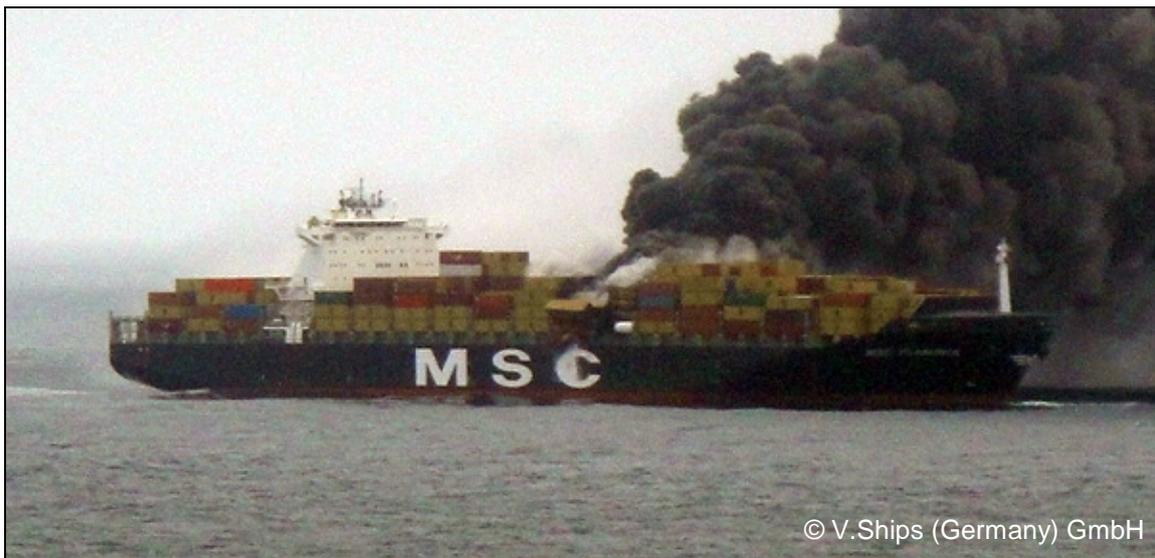
Abbildung 3: MSC FLAMINIA von der DS CROWN aus gesehen

Zu diesem Zeitpunkt waren über der MSC FLAMINIA zwei unterschiedliche Rauchwolken zu sehen (Abbildung 3). Die eine war von schwarz-grauer Farbe und schien von den offenen Flammen oberhalb des Laderaums 4 auszugehen. Die andere war von hellgrauer Farbe. Sie befand sich unterhalb der anderen Wolke und war von mehr nebelartiger Struktur. Sie schien von einer Quelle weiter unterhalb im Laderaum 4 zu kommen.

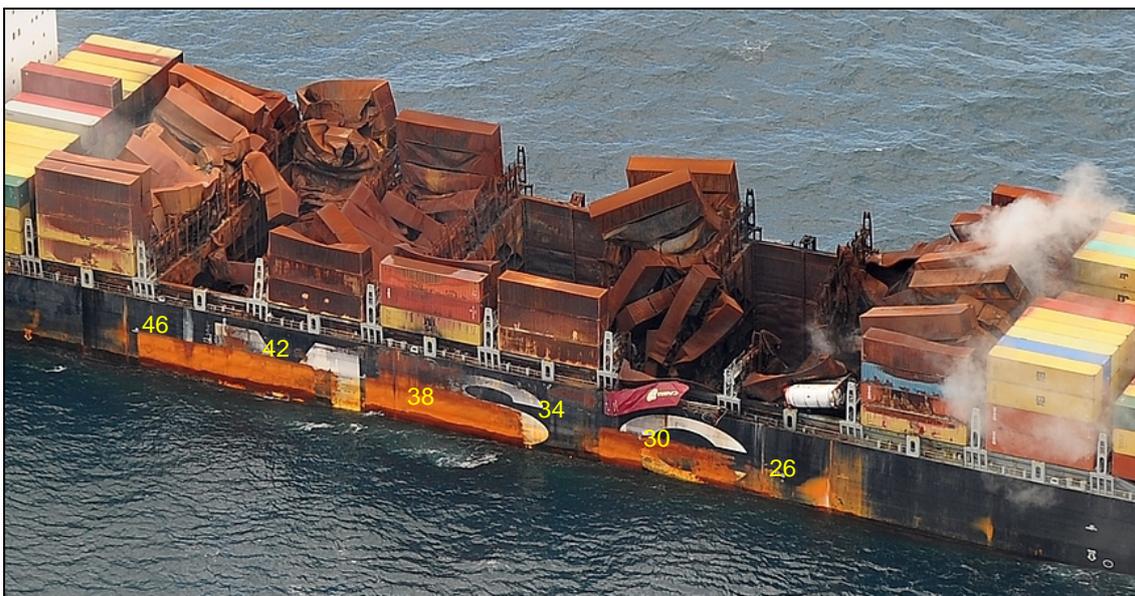
Abbildung 4: Steuerbordseite der MSC FLAMINIA

Durch die Explosionen und die Brände wurden das Schiff und die Ladung im Bereich der Laderäume 3 bis 7 unterschiedlich stark beschädigt. Die Schiffsverbände wurden in diesem Bereich nicht unerheblich geschwächt und müssen ersetzt werden. In die Brücke eingedrungenes Feuerlöschwasser machte einen Teil der dort installierten elektronischen Systeme unbrauchbar.

Besonders starke Beschädigungen an den Containern ergaben sich in den Bays 26 bis 46, wo die Lukendeckel aufgrund der auftretenden Temperaturen ihre konstruktive Festigkeit verloren und mit den auf ihnen befindlichen Containern in die Laderäume stürzten. Ebenfalls aufgrund der auftretenden hohen Temperaturen wurde das wasserdichte Querschott zwischen Laderaum 4 und 5 zerstört. Die unterstützenden Querschotten zwischen den Bays 26/30, 34/38 und 42/46 wurden zerstört bzw. sehr stark beschädigt.

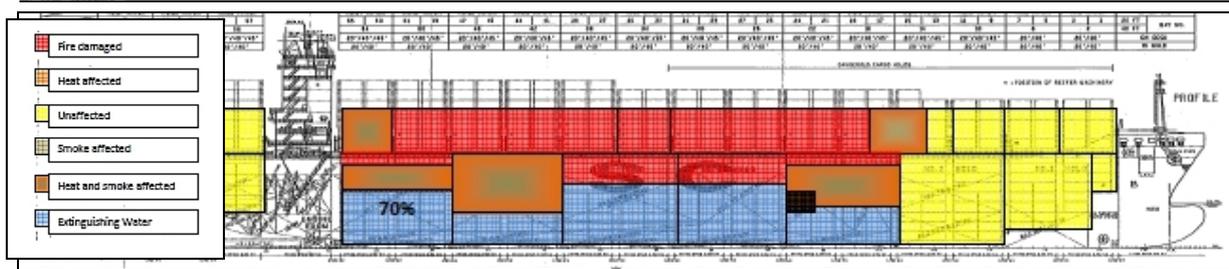
Abbildung 5: Durch Feuer, Rauch oder Wasser beeinträchtigte Bereiche (SMIT, Stand 28.08.2012)

Durch die Löscharbeiten und das Kühlen der Ladung bzw. des Schiffes befand sich zumindest zeitweise, bis auf Laderaum 2, in allen anderen Laderäumen Wasser. Während des Einlaufens in Wilhelmshaven befand sich Wasser, das zum Teil mehrere Meter hoch stand und stark kontaminiert war, in den Laderäumen 1, 3, 4, 5, 6 und 7. Daneben war durch das Bergungsunternehmen Löschwasser in verschiedene Tanks des Schiffes gepumpt worden. Das geschah unter anderem, um den anfangs vorhandenen Maximaltiefgang von 19 m für das Einlaufen in Wilhelmshaven auf 16 m zu reduzieren und um der anfänglichen Schlagseite von 11° entgegenzuwirken.

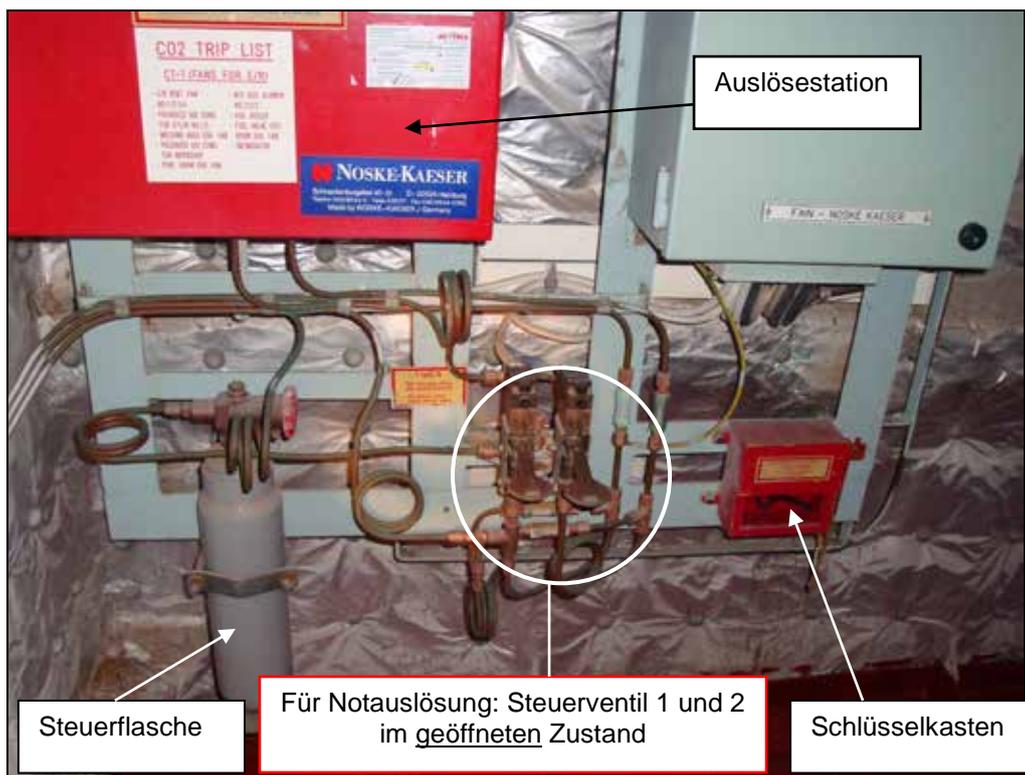
Abbildung 10: MSC FLAMINIA, Auslösestation im CO₂-Raum, Steuerventile, Steuerflasche und Schlüsselkasten

Bei der Besichtigung der MSC FLAMINIA stellten die Untersucher dagegen fest, dass die Stellung der Steuerventile 1 und 2 für die Notauslösung von der Normalstellung abwich, d.h. sie waren geöffnet (Abbildung 10). Bestandteil der Notauslösung für den Maschinenraum ist die manuelle Betätigung der Steuerventile 1 und 2.

Der Umstand, dass beide Ventile scheinbar manuell betätigt worden waren, wurde durch die Untersucher zunächst als Fehlbedienung durch die Besatzung interpretiert. Es wurde angenommen, dass durch das Umlagen der Steuerventile die damit verbundenen elektrischen Kontakte betätigt worden waren, die wiederum den Alarm auslösten und die Lüfter abschalteten. In der Stellungnahme zum Entwurf teilt die Reederei dagegen im Dezember 2013 mit, dass eine durch die Reederei und Noske-Kaeser durchgeführte Untersuchung der Anlage im Juni 2013 zu der Erkenntnis führte, dass der falsche Einbau von Rohrleitungen ursächlich für die Fehlfunktion der Anlage war. Das wurde der BSU auf Nachfrage durch Vertreter von Noske-Kaeser bestätigt. Es wurde außerdem deutlich gemacht, dass der Fehler mit größter Wahrscheinlichkeit bereits seit der Errichtung der Anlage bestand. Bei einer ordnungsgemäßen Bauabnahme hätte der Fehler allerdings bemerkt werden müssen. Der Fehler hätte auch bei allen ordnungsgemäß durchgeführten turnusmäßigen Überprüfungen der Anlage auffallen müssen.

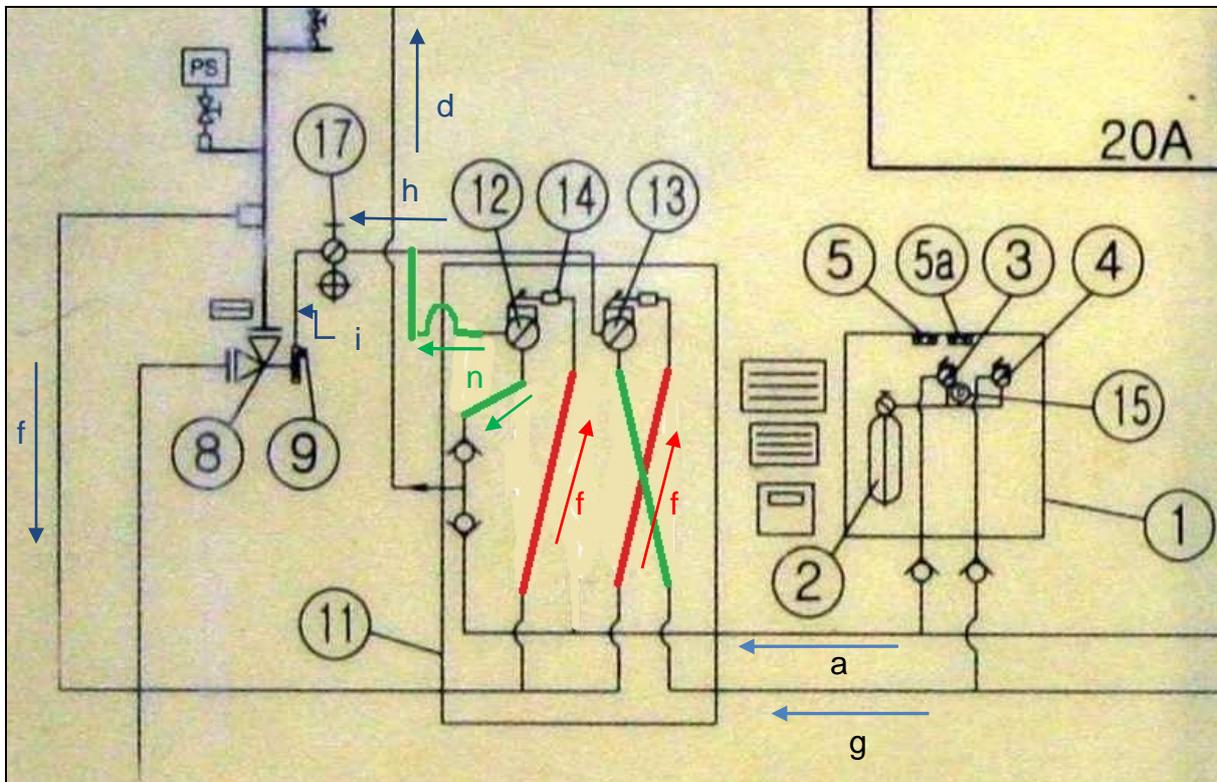
Abbildung 14: Tatsächliches Rohrleitungsschema

Durch den falschen Einbau wurden die Leitungen wie in Abbildung 14 dargestellt angeschlossen. Nach dem Öffnen der Flaschen strömte das CO₂ auch in die 150A-Leitung. Zwar war das Hauptventil geschlossen, über die Leitung [f] stand der volle Systemdruck aber auch an den Pneumatikkolben der Steuerventilen 1 und 2 an. Dadurch wurden die Steuerventile 1 und 2 geöffnet. Da aber kein Steuerdruck in den Leitungen [a] und [g] anstand, wurden weder weitere Flaschen ausgelöst, noch das Hauptventil zum Maschinenraum geöffnet. Das Öffnen der Steuerventile führte lediglich zum Auslösen des CO₂-Alarms und zum Ausschalten der Lüfter.

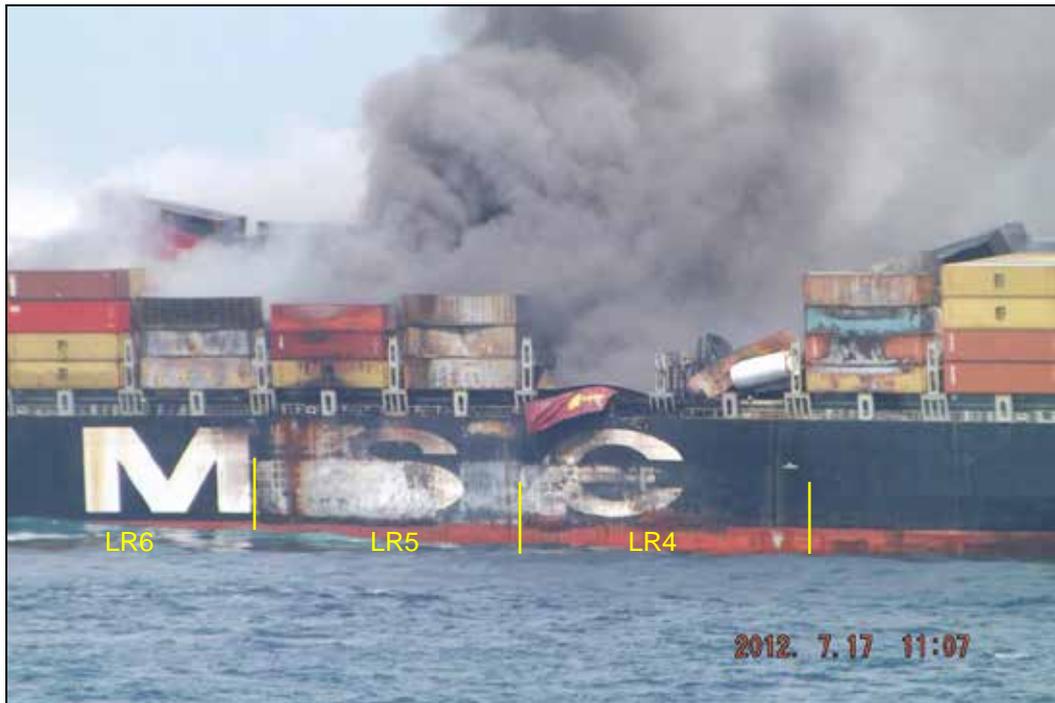
Abbildung 25: Brandfortschritt am 17. Juli 2012

In Abbildung 25 ist zu erkennen, dass der Brand sich mindestens bis in den Laderaum 5 ausgeweitet hat. Hier beginnt sich die Außenhaut des Schiffes zu verfärben. Die Untersucher gehen davon aus, dass der hier befindliche Ballastwassertank leer war. Dieser Tank reicht dabei von Bay 31 bis Bay 39. Die obere Grenze der Verfärbung der Außenhaut markiert den Übergang zum Wettergang. Weiterhin ist festzustellen, dass die an Deck befindlichen Container im Bereich des Laderaums 3 und 6 zusammenzubrechen beginnen.

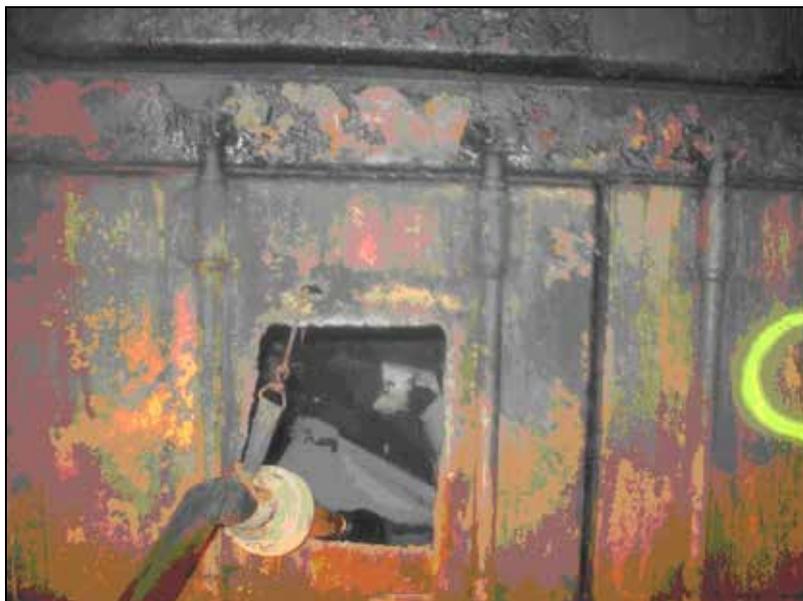
Abbildung 27: Aufgeschnittener Container in Laderaum 7 mit eingehängtem Strahlrohr

Die Feuerlöschmaßnahmen dauerten noch während des Liegens in Wilhelmshaven an, da sich immer wieder Glutbrände, insbesondere in den mit Papier und Zellulose beladenen Containern in Laderaum 7, entfachten.

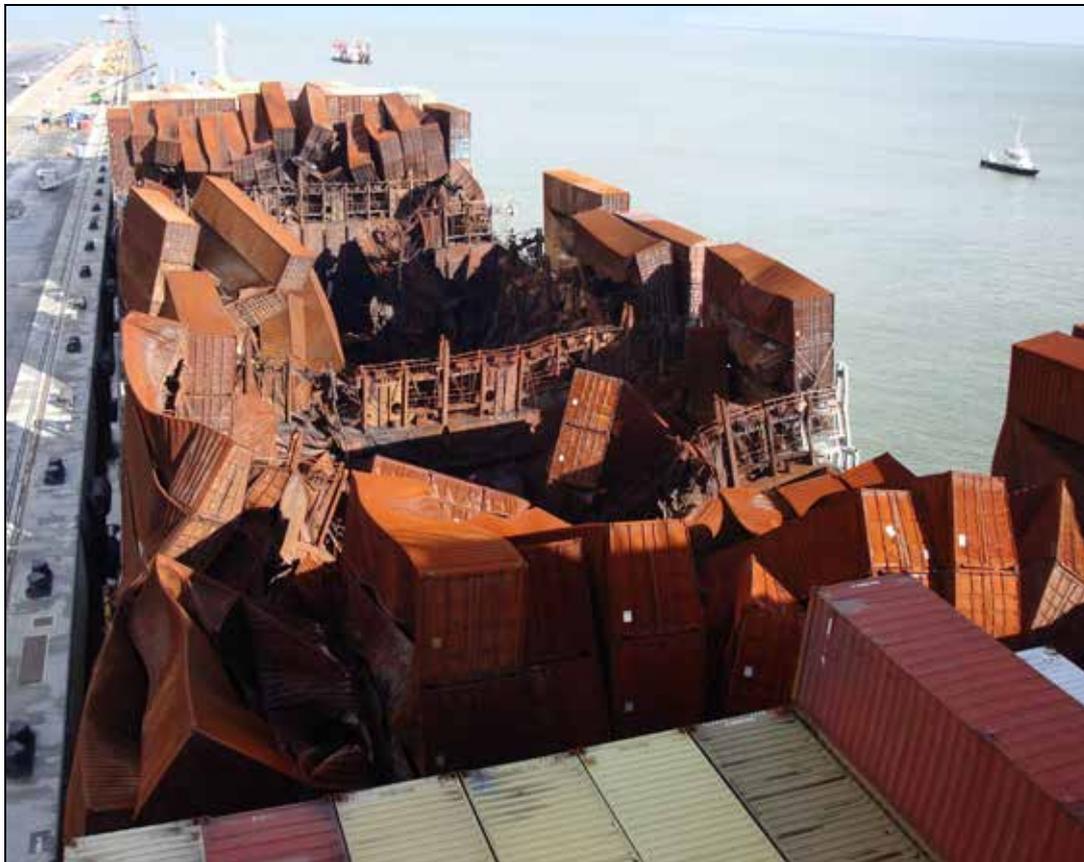
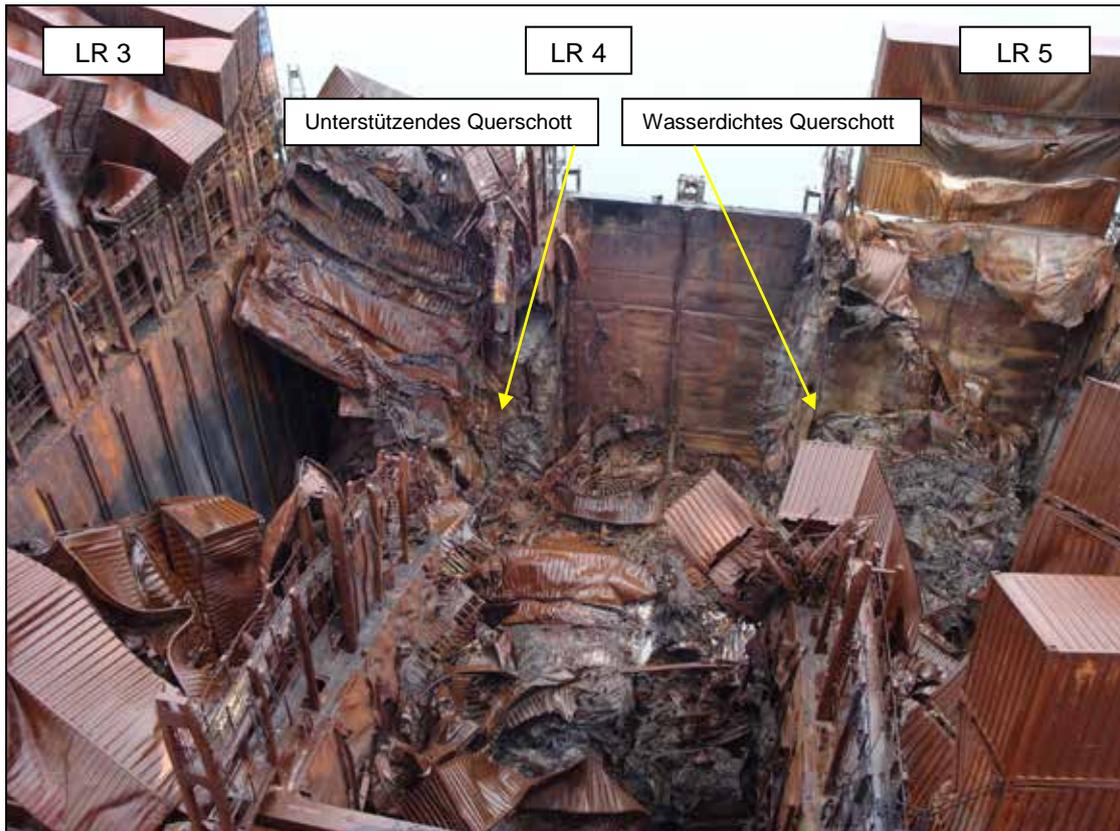
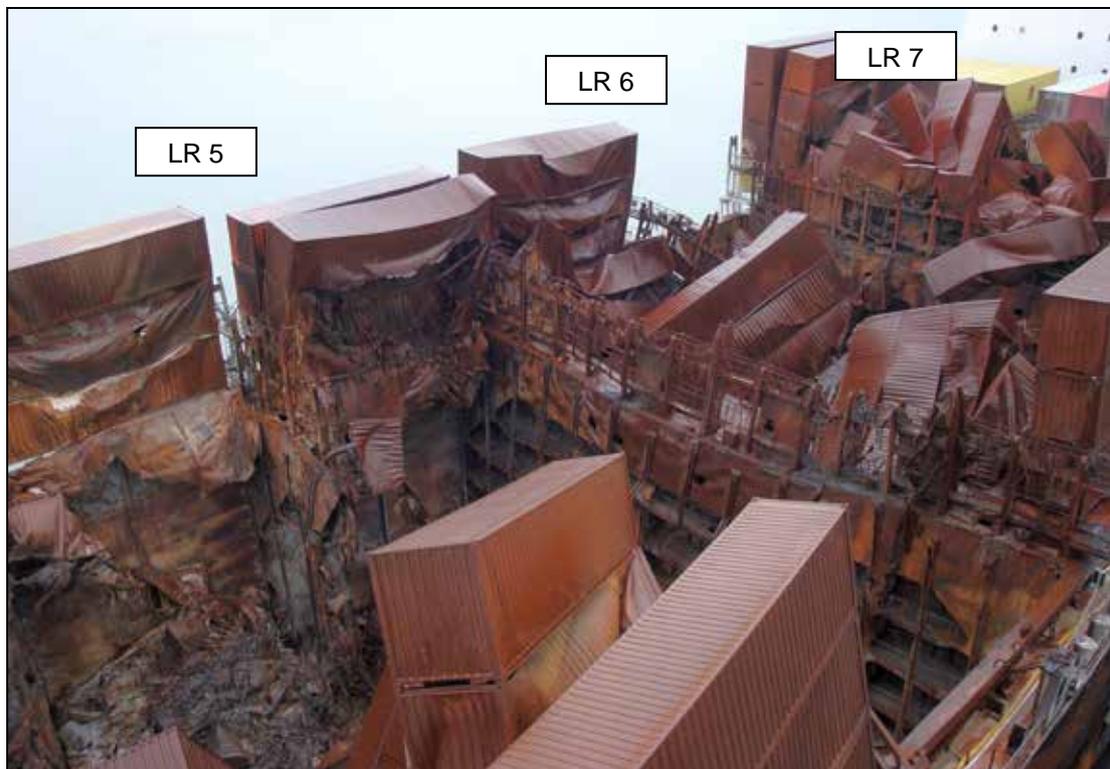
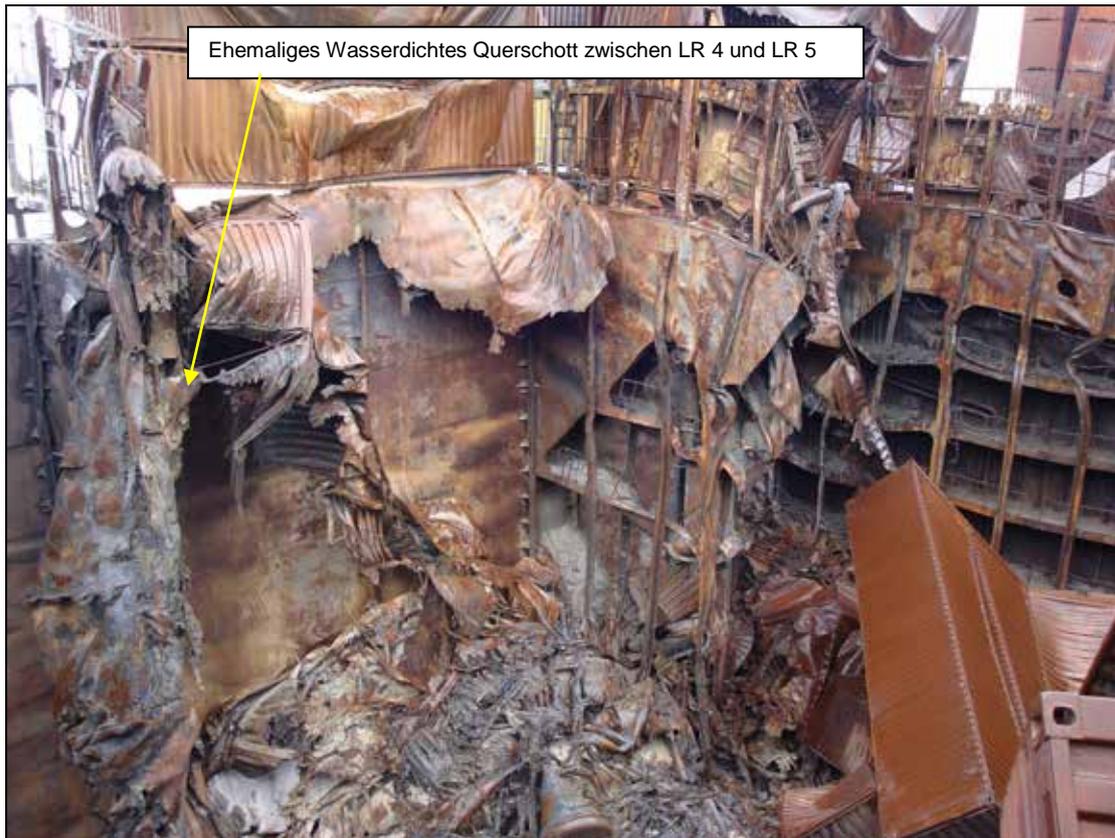
Die Feststellung der Brandursache am Entstehungsort war aufgrund der langen Branddauer, der sich dabei entwickelnden großen Hitze und der sich daraus ergebenden Zerstörung aller Container in Laderaum 4 unmöglich. Zusätzlich waren große Teile der Lukendeckel und der sich auf ihnen befindlichen Container in die Luke gestürzt und bedeckten dadurch möglicherweise noch vorhandene Indizien. Der lange Aufenthalt auf See, ab Brandausbruch 59 Tage, und die während dieser Zeit stattfindenden Löschmaßnahmen verschlechterten zusätzlich die Möglichkeiten der Brandursachenermittlung vor Ort.

Die Abbildungen 28 bis 31 zeigen den Zustand des Schiffes nach der Ankunft in Wilhelmshaven zum Zeitpunkt der ersten Besichtigung durch die BSU und den durch sie beauftragten Brandsachverständigen.

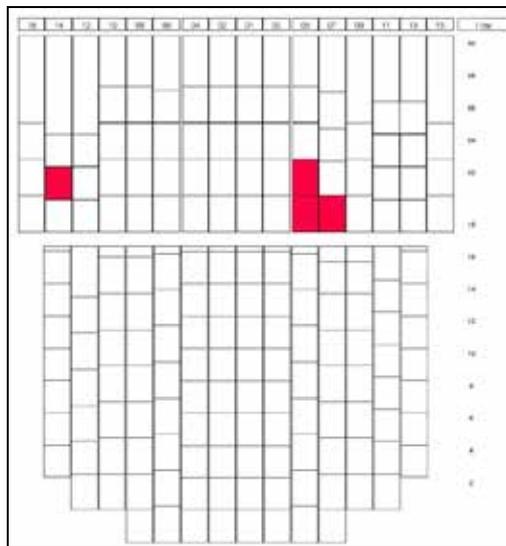
Abbildung 36: Stauung brandgefährlicher Stoffe in Bay 25; Links: ein Tankcontainer mit Isopropylamin; Rechts: drei Container mit Haarspray (Bay 26)

Die Ladung **Isopropylamin** war in einem Tankcontainer an Deck gestaut (Abbildung 36).“

„Laut GESTIS⁵⁰-Stoffdatenbank⁵¹ beträgt das Dichteverhältnis von Isopropylamingas zu trockener Luft bei gleicher Temperatur und gleichem Druck 2,04. Eventuell aus dem Tankcontainer austretende Isopropylamingase oder aus ausgetretenem flüssigem Isopropylamin entstehende Dämpfe sind demnach schwerer als Luft und würden sich unter Umständen in der darunter befindlichen Ladeluke ansammeln können.

Die Ladung **Haarspray** war in kleinen Druckgasbehältern in Dry-Van-Containern an Deck gestaut (siehe Abbildung 36). Vermutlich handelte es sich um handelsübliche Haarsprayprodukte. Selbst wenn einige davon beschädigt gewesen wären, sind die freigesetzten Mengen entzündlichen Gases als sehr gering zu bewerten. Eine Ansammlung dieser Gase in der Ladeluke ist (analog zu den Überlegungen bei Isopropylamin) sehr unwahrscheinlich. Eine Explosion innerhalb eines Dry-Van-Containers an Deck wurde nicht beobachtet.

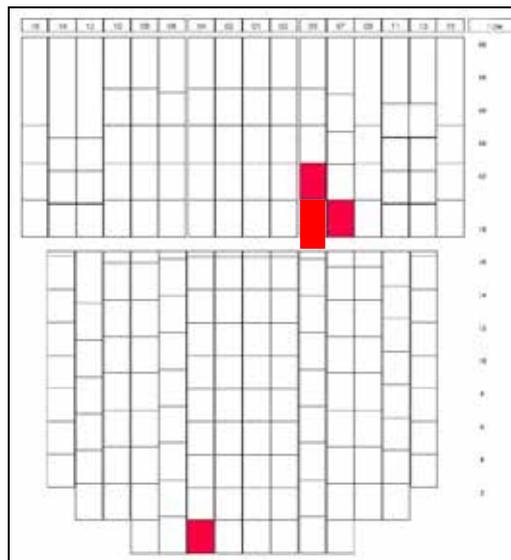
Abbildung 37: Stauung brandgefährlicher Stoffe in Bay 27; unter Deck: ein Container mit Autopflegeprodukten

Die Ladung **Autopfleagemittel** war gasförmig in Druckgasbehältern bzw. flüssig in Behältern in einem Dry-Van-Container ganz unten in Bay 27 gestaut (siehe Abbildung 37). Da es sich bei den Druckgasbehältern offensichtlich auch um kleinere Umverpackungen (Spraydosen) handelte, wären die im Falle einer Beschädigung einiger Packungen ausgetretenen Gaskonzentrationen eines brennbaren Gases sicher nur gering gewesen. Dennoch besteht hier die Möglichkeit einer Verpuffung innerhalb des Containers, in deren Folge sich ein Schwelbrand oder kleineres Feuer entwickelt haben könnte. Die anderen (flüssigen) Produkte in diesem Container haben Flammpunkte von 37,8°C bzw. 60 °C und könnten in diesem Fall relativ leicht entzündet worden sein, so dass eine Brandausbreitung gegeben wäre. Dass der Brand von diesen flüssigen Produkten ursächlich ausging, erscheint wiederum als wenig wahrscheinlich, da die genannten Flammpunkte doch bereits relativ hoch sind. Die Eigenschaften dieser gemischten Ladung und die Stauposition dieses Containers lässt dieses Szenario als eine Möglichkeit für die Brandursache erscheinen.

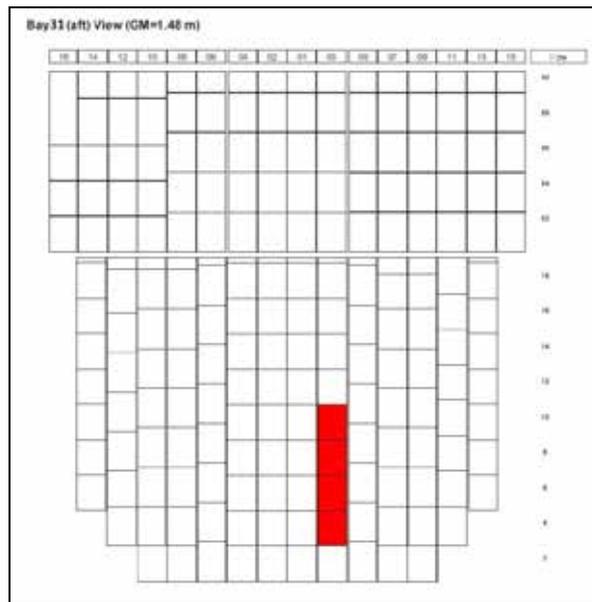
Abbildung 38: Stauung brandgefährlicher Stoffe in Bay 31; unter Deck: vier Container mit Dimethylaminoethanol

Der Flammpunkt von Dimethylaminoethanol ist mit 39 °C schon relativ hoch. Andererseits war es nach Aussagen der Crew [...] im Abfahrtshafen Charleston „*heiß und trocken mit Wassertemperaturen von ca. 24°C*“. Demnach könnten in der Ladeluke durchaus Temperaturen bis zu 40 °C geherrscht haben – eine Temperatur in der Nähe bzw. sogar oberhalb des Flammpunktes von Dimethylaminoethanol. Zudem befanden sich laut Anhörung der Crew im Bereich der Unfall Luke Bunkertanks, die kontinuierlich auf einer Temperatur von 45°C gehalten bzw. automatisch auf diesen Wert (aber ausdrücklich nicht darüber hinaus) aufgeheizt wurden. Ein Entzünden von Dämpfen von ausgetretener Ladung von Dimethylaminoethanol, in dessen Folge sich eine Verpuffung oder ein Schwelbrand entwickelt hat, erscheint daher möglich.“⁵²
