Untersuchungsbericht 265/13

Sehr schwerer Seeunfall

Untergang der Segelyacht
FALADO VON RHODOS
am 9. August 2013
vor Island

15. Dezember 2014

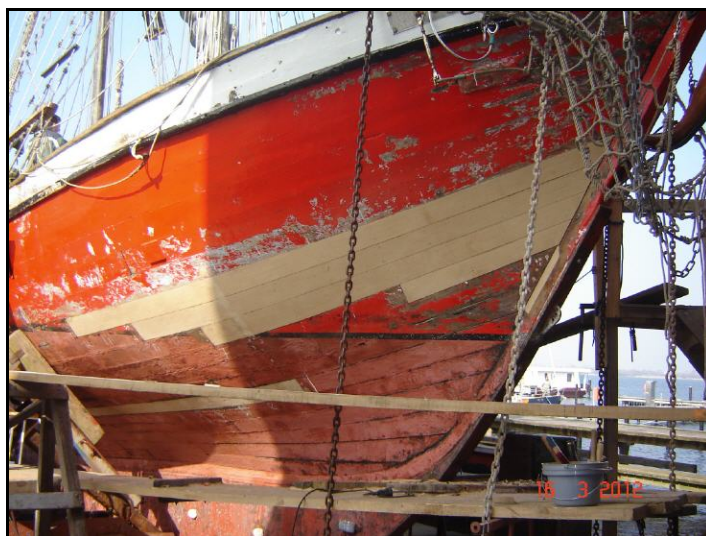
Abbildung 3: Erneuerte Planken Steuerbord

Im März 2012 wurden dann auf der Werft Modersitzki in Maasholm vorne auf Steuerbord-Seite 17,3 lfm Planken in fünf Gängen und auf der Backbord-Seite 4,8 m in zwei Gängen erneuert. Diese Werft hatte 2008 schon 11 lfm Planken in zwei Gängen erneuert und zusätzliche Spanten an den Plankenstößen eingebaut.

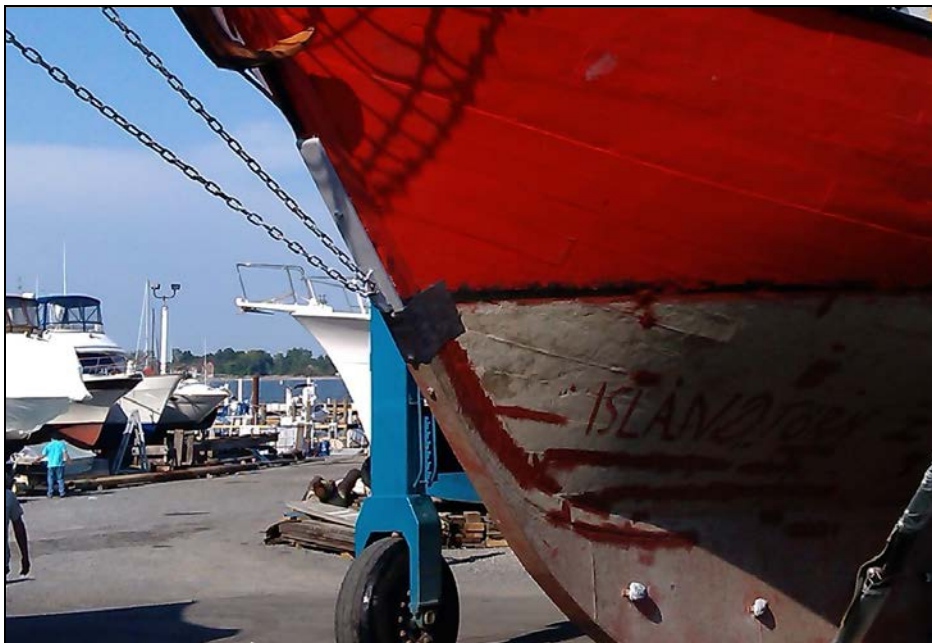
Abbildung 6: Stevenbeschlag mit Blei vernagelt

Vom 27. Mai bis 31. Mai 2013 wurden am Schiffsrumpf bei der Werft Consolidated Yachts auf City Island, New York, auf dem Trockenen Arbeiten durchgeführt. Unter anderem wurden mehrere Nähte in Eigenarbeit nachkalfatert, sowie der Steuerbord-Fockwantenbeschlag versetzt. Am Vorsteven, wo das Wasserstag (die beiden Ketten auf nachfolgenden Bild) am Stevenbeschlag befestigt ist, wurde ein Bleiblech unter dem Stevenbeschlag aufgenagelt/geklebt, um dortigen Leckagen vorzubeugen. Nach dem Abslippen wurde ein Leck an Backbord-Seite an der unteren Kojen festgestellt, so dass das Schiff erneut aus dem Wasser geholt werden musste. Dieses Leck wurde von außen abgedichtet und ebenfalls mit Blei vernagelt, danach traten keine weiteren Probleme auf.

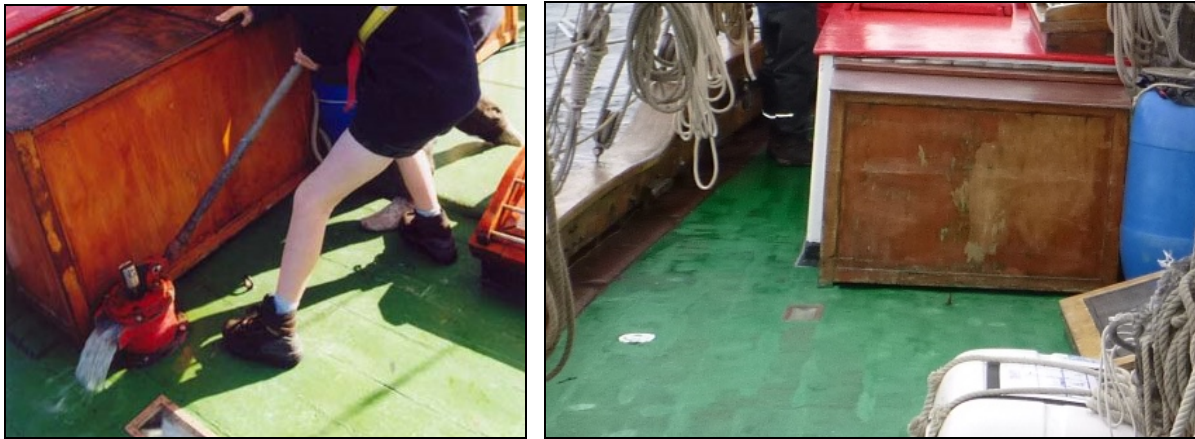
Abbildung 8: Schwengelpumpe

Auf Fotos aus den Jahren vor 2010 ist an Deck vor dem Aufbau noch eine Schwengelpumpe, die beim Bau in Rhodos eingebaut wurde, zu sehen. Diese Schwengelpumpen sind am effektivsten, da auch kleine Verunreinigungen im Lenzwasser die Funktion der Pumpe nicht beeinträchtigen. Diese Pumpe wurde ausgebaut, weil die Gummimembrane defekt war und Ersatzteile nicht mehr zu bekommen waren. Dafür wurde die unter 3.) genannte Whale Gusher 30 Pumpe unter Deck, jedoch von Deck bedienbar, an das Lenzsystem der alten Schwengelpumpe angeschlossen. Das nachfolgende Foto links zeigt die eingebaute Schwengelpumpe. Das Foto rechts wurde auf dem letzten Törn gemacht und der gleiche Platz ohne Pumpe und mit der unter Deck eingebauten Whale Gusher Pumpe (weißer Kreis, Ansatzpunkt für Handhebel).

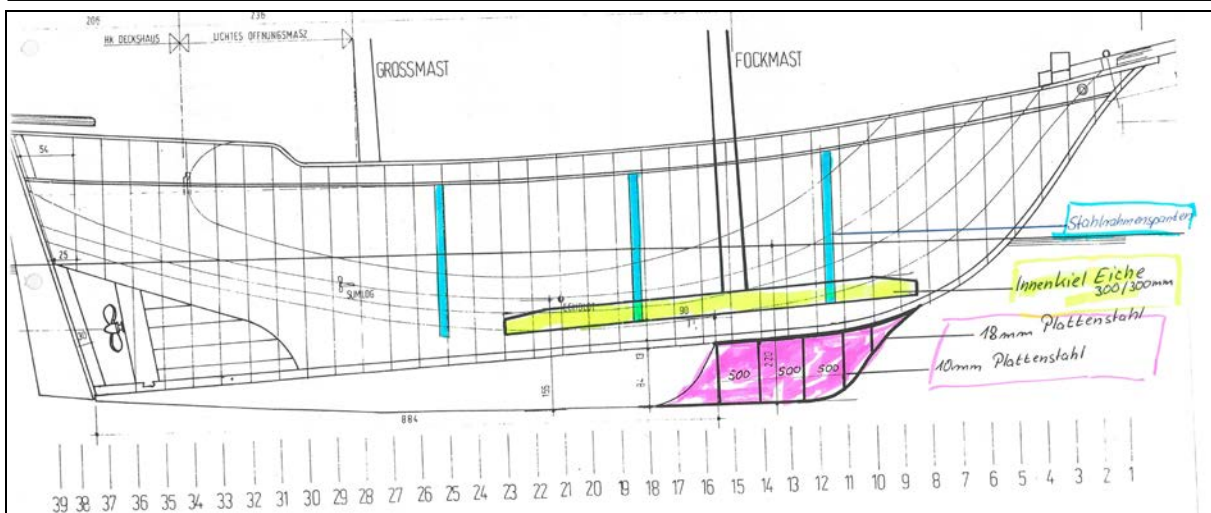
Abbildung 12: Skizze mit vorgeschlagenen Baumaßnahmen

Dem Gutachten war die nachfolgende Skizze beigelegt. Darin sind die vom Gutachter vorgeschlagenen notwendigen drei Maßnahmen - neue Stahlrahmenspannten, zusätzlicher Innenkiel 300/300 mm und die Verlängerung des Kiels - zur Verbesserung der Torsions- und Längsfestigkeit in unterschiedlichen Farben dargestellt.

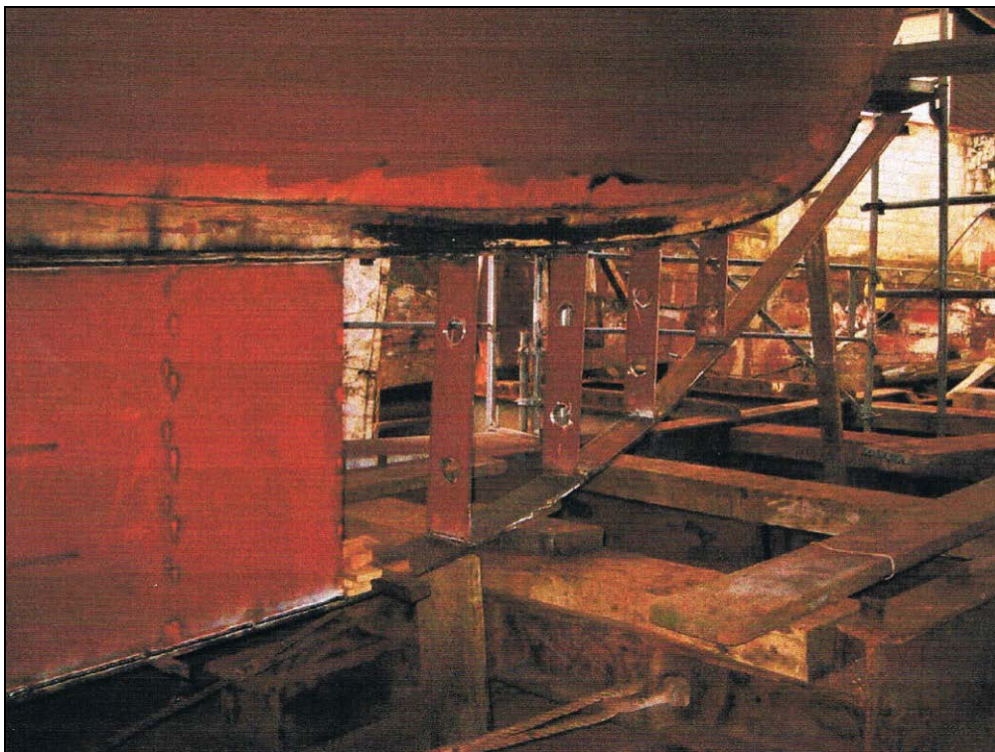
Abbildung 13: Verlängerung Kiel

Auf der Werft Rathje in Kiel wurde 2001/2002 die Kielverlängerung durchgeführt. Der Werft wurden dazu Auszüge aus dem Gutachten vorgelegt, insbesondere der Vorschlag zum Einbau von drei Rahmenspanen, um die Torsionsfestigkeit zu erhöhen, war der Werft jedoch nicht bekannt. Nach Absprache mit dem Verein wurde als Innenkiel mit der Mastspur ein Holzbalken von 3,7 m Länge, mit einem Querschnitt von 220 x 180 mm eingebaut. Mit diesem Innenkiel wurde der neue, ohne Ballast versehene Stahlkastenkiel mit 20 mm dicken Kielbolzen verbolzt.

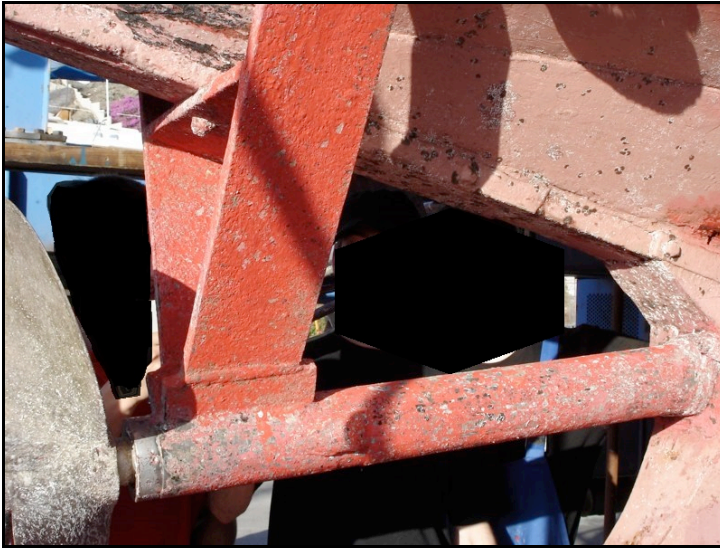
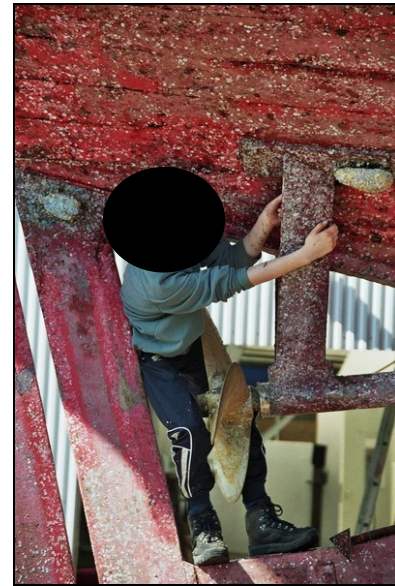
Abbildung 16: Wellenbock

Die Leistungserhöhung der Maschinenanlage auf 85 PS, dann auf 147 PS und zuletzt auf 140 PS steht in keinem Verhältnis zu der ursprünglich für das Schiff ausgelegt und installierten Leistung. Es standen der BSU keine Dokumentation zur Verfügung, welche Modifikationen gemacht wurden, um diese Leistung in die Schiffsstruktur einzubringen. Laut Information des Schiffsführers soll der Maschinenumbau von 85 PS auf 147 PS inklusive des komplette Umbaus des Antriebstrangs von der Ebbe Werft in Dänemark geplant und durchgeführt worden sein. Diese Leistungserhöhung bedingt in der Regel auch eine Veränderung des Propellers, wie z.B. eine Durchmesservergrößerung. Dazu wurde der Propeller weit vom Totholz im Schraubenbrunnen nach hinten versetzt. Um die Schwingungen des größeren Propellers abzufangen wurde außen ein zusätzlicher Wellenbock an den Kiel gebolzt, wie auf dem nachfolgenden Foto zu sehen ist.

Der Wellenbock ist nicht formschlüssig am Hecksteven und der Außenhautbeplankung befestigt. Es sieht so aus, als wenn die gesamte Belastung aus der Schwingung des Propellers auf zwei Bolzen, die durch den Kiel gesteckt wurden, in die Schiffsstruktur eingeleitet werden soll. Seitwärts fehlt eine formschlüssige Verbindung mit dem Kiel und den Planken. Die seitliche Strebe des Wellenbocks ist oben offensichtlich mit einer Planke verbolzt (rechtes Foto). Über die weitere Befestigung dieses Wellenbocks mit der Schiffsstruktur ist nichts bekannt. Es ist jedoch anzunehmen, dass bei einem 390 mm Spantabstand die Verbolzung mit zwei Spanten ausgeführt wurde, was für eine Lasteinleitung jedoch zu wenig ist. Auf dem obigen linken Foto ist auch zu sehen, dass die Kielholzdicke bei der Stevenrohrdurchführung verhältnismäßig schwach ausgelegt zu sein scheint. Ob das Totholz dahinter zwischenzeitlich in Vollholz ausgeführt wurde, konnte nicht ermittelt werden.

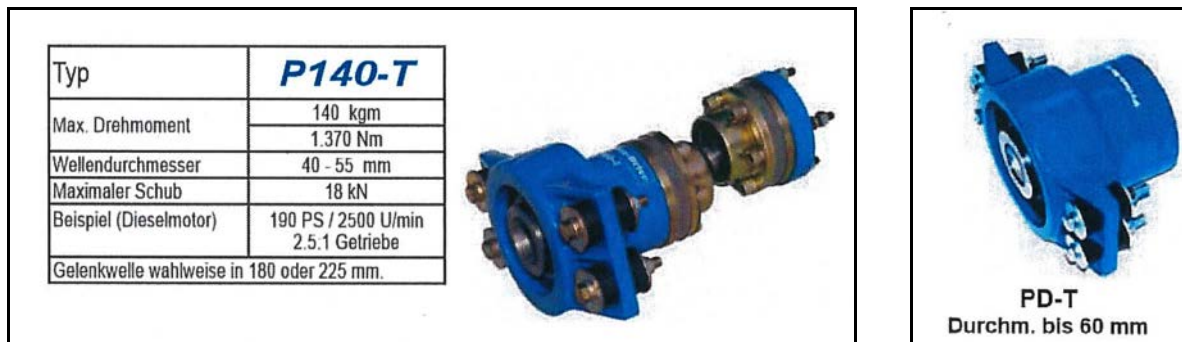
Abbildung 17: Drucklager

Im Mai 2012 waren nach den letzten Modifikationen an der Maschinenanlage Schäden an der neu eingebauten Wellenanlage festgestellt worden und ein neues Drucklager PD-T für eine 55er Welle wurde geliefert und eingebaut sowie die Wellendichtung instandgesetzt.

Laut Auskunft des Herstellers des Drucklagers lag kein Konstruktions- oder Fertigungsfehler vor. Ursächlich für die Beschädigung war ein Wasserschaden, der entstanden ist, als Wasser vom Schiffsinnern an das Drucklager und die Stevenrohrdichtung gekommen sein muss. Ob dieser Wassereinbruch durch eine falsche Wellenausrichtung, falsche Auslegung bzw. schlechte Fertigung der Konstruktion für die Einleitung der Druckkräfte in die Schiffsstruktur bedingt war oder andere Ursachen hatte, konnte nicht genau ermittelt werden. Der BSU wurde lediglich berichtet, dass die FALADO VON RHODOS öfters nach Werftaufenthalten wegen Wassereinbruch insbesondere im Heckbereich aufgeslipt werden musste. Es gab hier mehrfach Probleme mit der Dichtigkeit von Planken unterhalb des Maschinenfundamentes. Planken waren dort von den Spanten gelöst und auch nicht mehr fachgerecht an der Hecksponton, den Bodenwrangen bzw. Spanten zu befestigen.

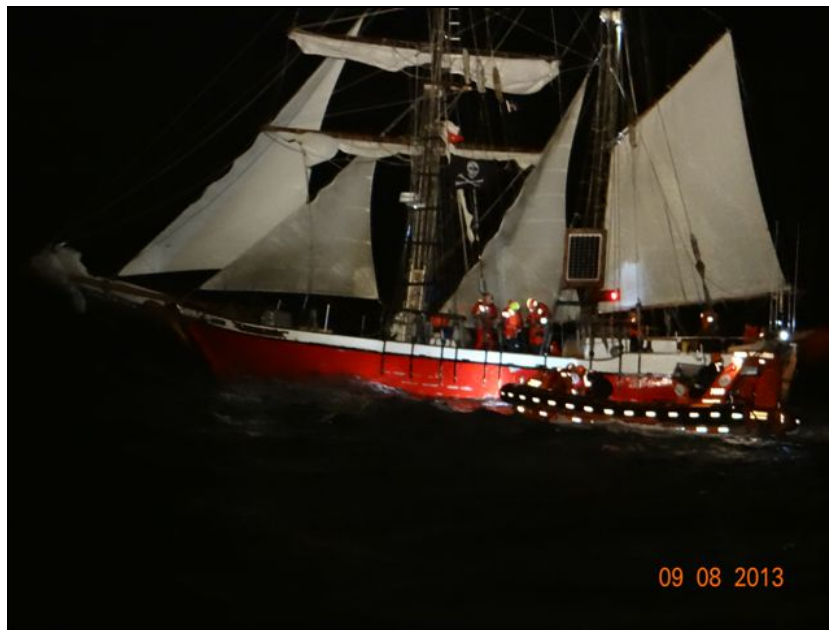
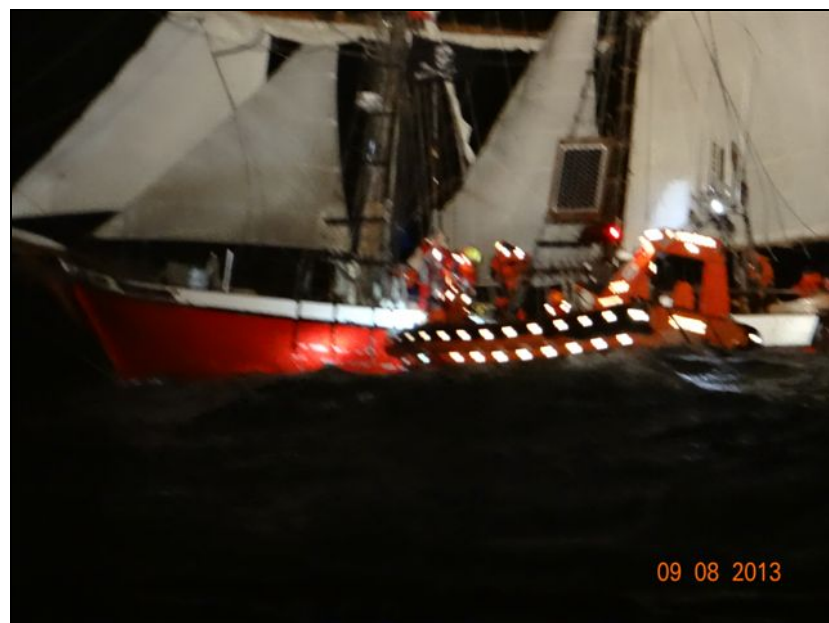
Abbildung 18: Letzte Fotos der FALADO VON RHODOS

Auf den nachfolgenden Fotos, die bei der Rettungsaktion gemacht wurden, sieht es so aus, als wenn erhebliche Farbabplatzungen im Bereich der Ansätze der Püttingeisen zu sehen sind (weiße Längsstreifen). Das spricht dafür, dass in diesem Bereich die Längsnähte durch die Belastung des Mastes aufgesprungen sind und zu Leckagen geführt haben können.

Eine systematische Suche nach der Ursache des eindringenden Wassers wurde wohl durchgeführt. Jedoch wurde von der Besatzung keine Beschädigung, die alleine ursächlich für den Wassereinbruch anzusehen ist, lokalisiert.
