**Untersuchungsbericht 289/12**

**Schwerer Seeunfall**

**Grundberührung des  
Öltankers KATJA  
am 14. August 2012  
auf der Jade**

**18. November 2014**

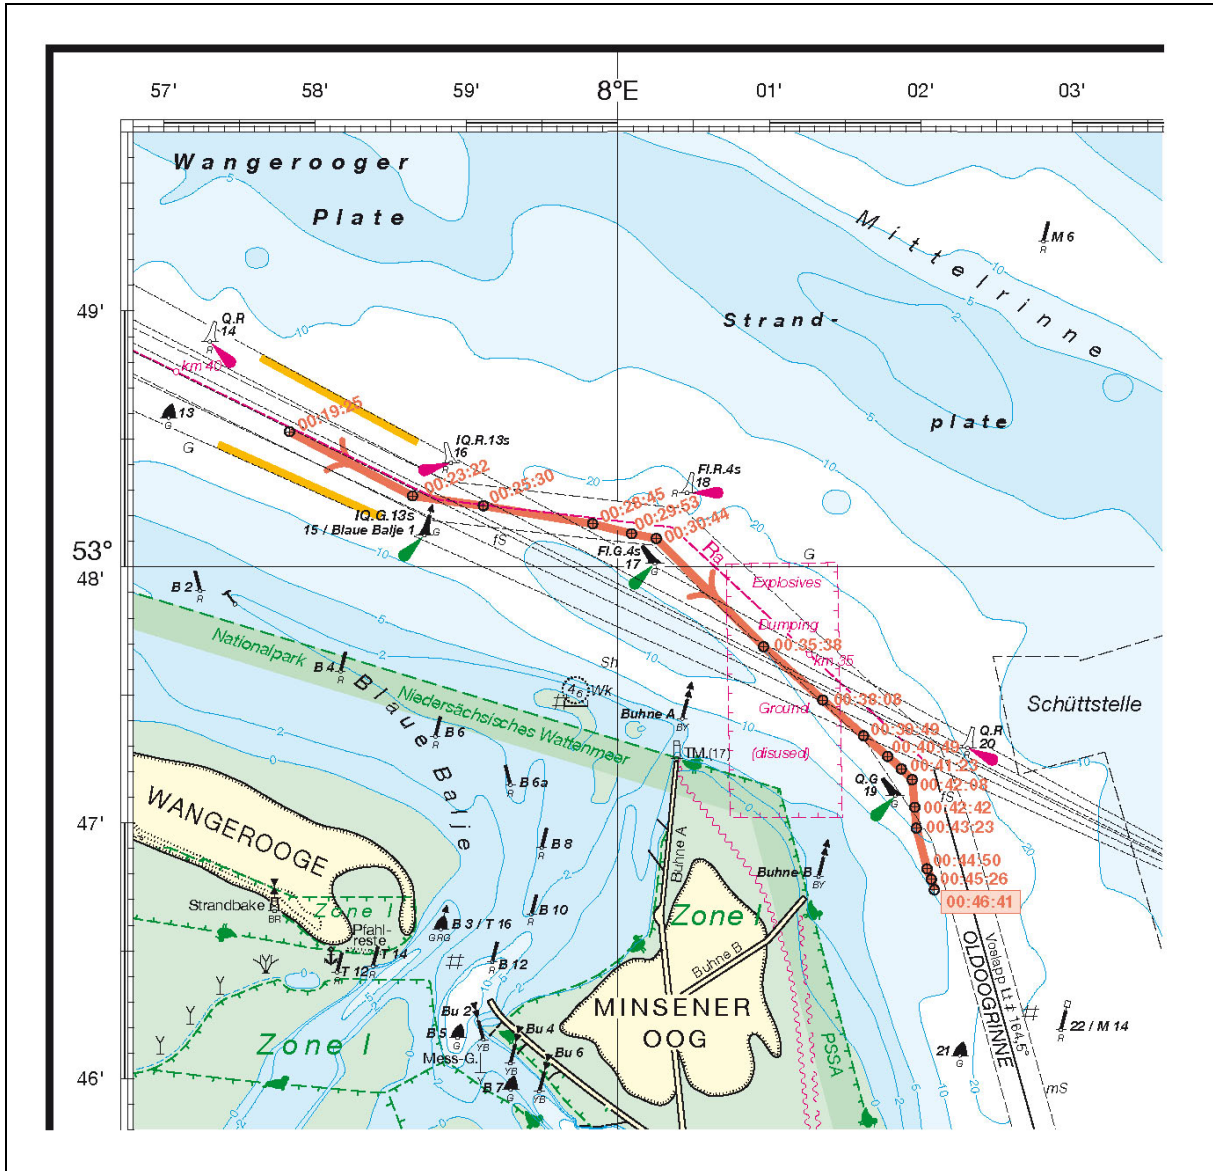
Abbildung 3: Fahrtverlauf der KATJA

Am 14. August 2012 um 00:23 Uhr passierte die KATJA das Tonnenpaar 15/16. Mit den nachfolgenden Kursänderungen bei den nächsten beiden Tonnenpaaren sollte das Nationalparkgebiet Minsener Oog umfahren werden (vgl. Abbildung 3).

Um 00:31 Uhr hatte die KATJA das Tonnenpaar 17/18 passiert und stand nach der Kursänderung mit der Steuerbordseite auf dem westlichen Trassenrand, d.h. auf der Grenze des 300 m breiten Bereichs, in dem die Solltiefe von 17,6 m vorgehalten wird (vgl. Abbildung 21).

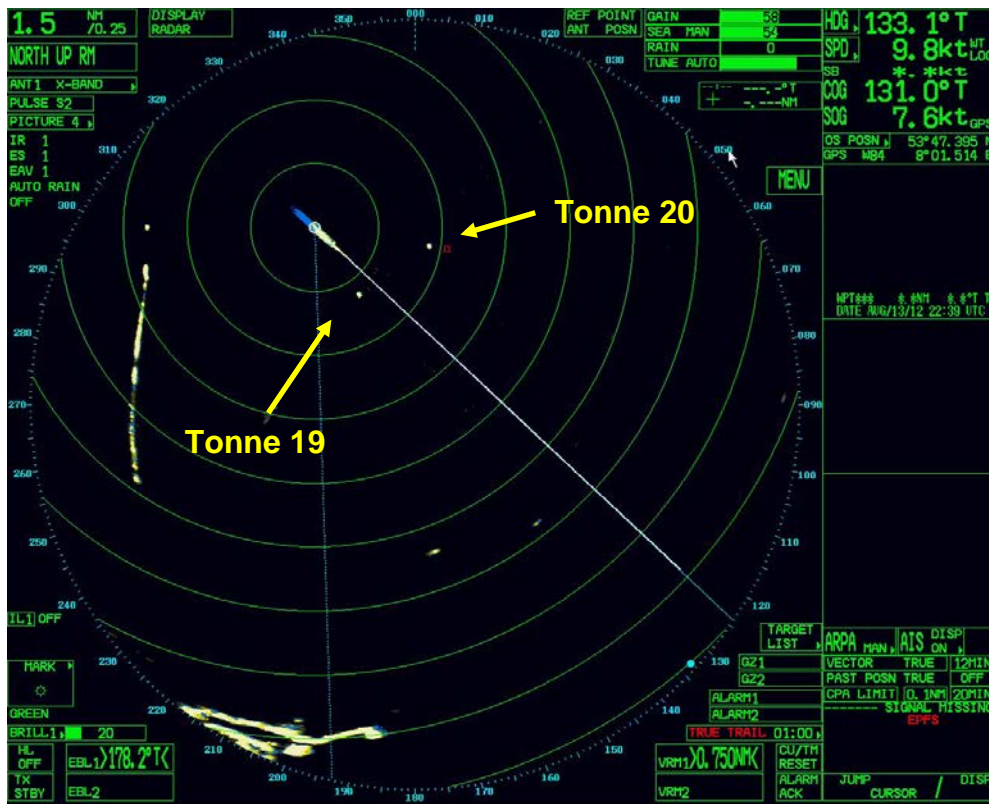
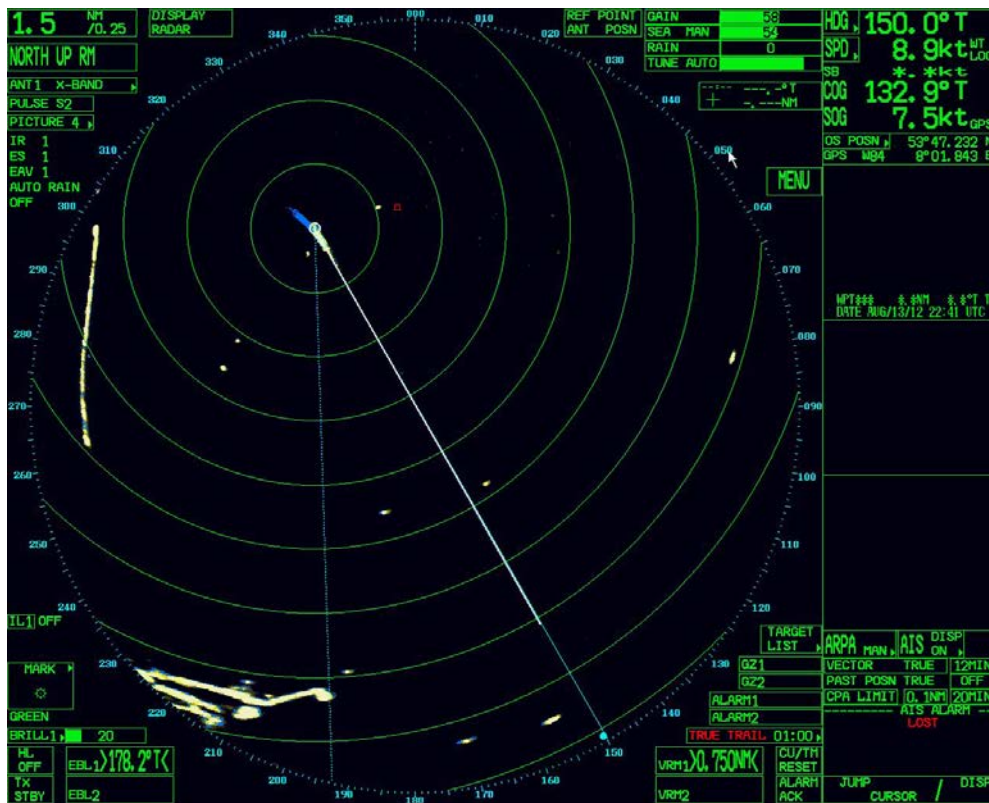
Um 00:40 Uhr, rund 250 m vor der nächsten Kursänderung bei Tonnenpaar 19/20, wirkte der Ebbstrom<sup>8</sup> zunehmend auf die KATJA ein, die trotz voller Fahrt voraus nur

noch 7,5 kn Fahrt über Grund und 9 kn Fahrt durchs Wasser machte (vgl. Abbildungen 4 und 5).

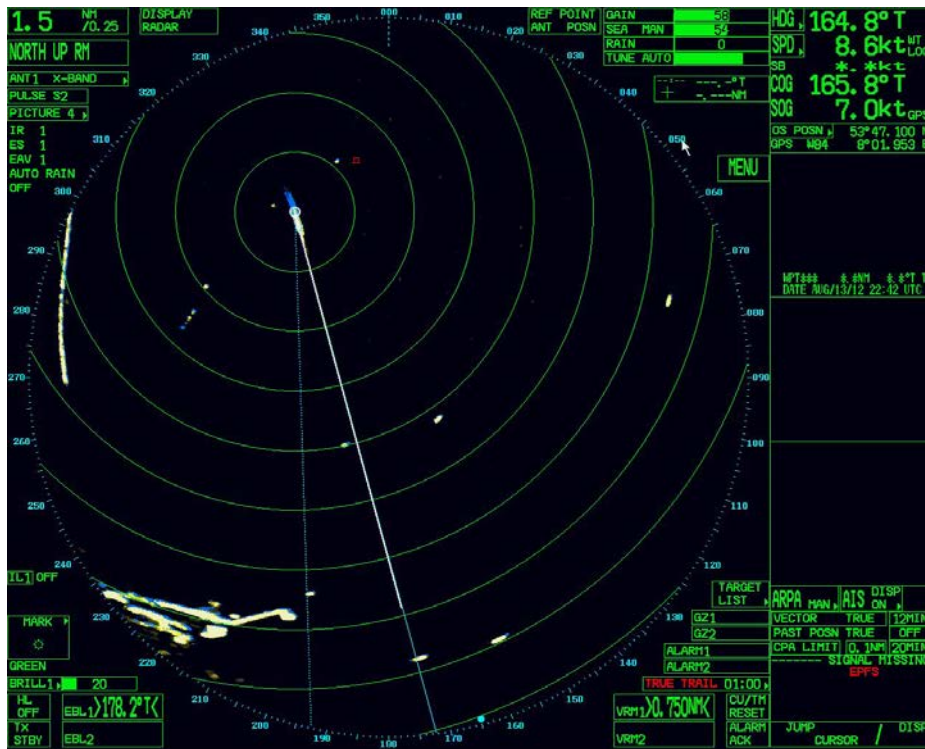
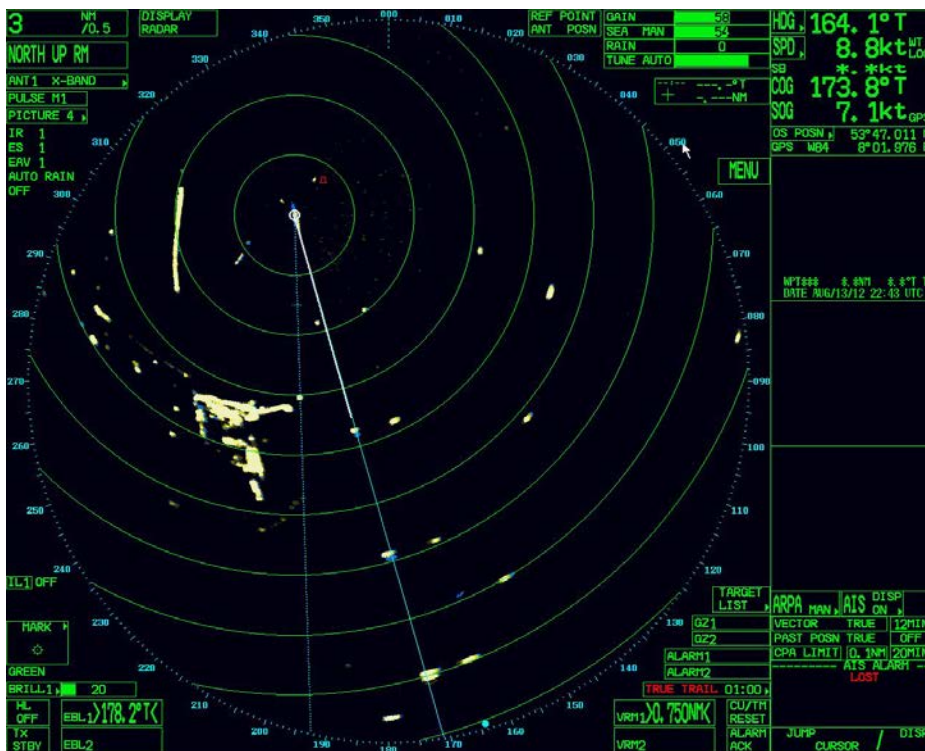
Der Landradarlotse wies den Seelotsen über UKW darauf hin, dass sich die KATJA nach vollzogener Kursänderung (165°) dem westlichen Trassenrand annäherte und dabei eine westliche Kurstendenz beibehielt. Der Seelotse ließ den Kurs daraufhin auf 160° ändern (vgl. Tabelle 2), aber der Tanker wurde weiterhin durch den Ebbstrom deutlich nach Steuerbord versetzt (vgl. Abbildungen 6 und 7).

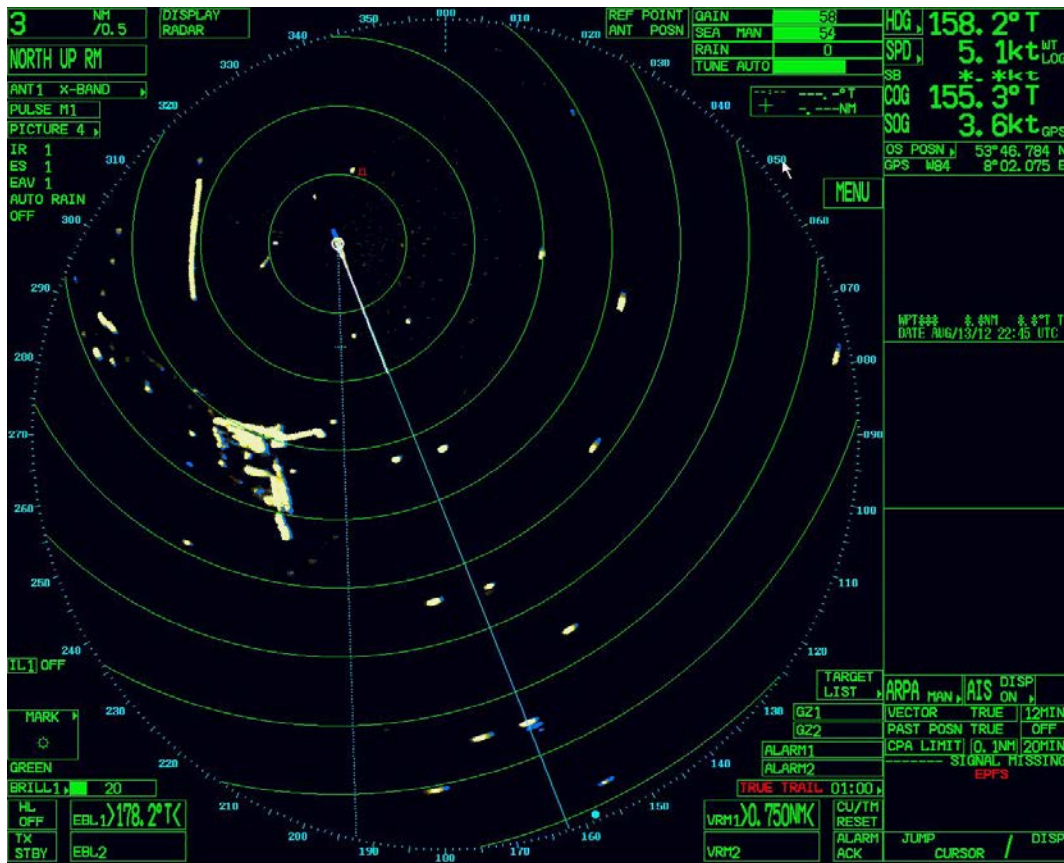
Abbildung 8: Radarplot der KATJA von 00:45:25 Uhr

Um 00:43 Uhr stand die KATJA nahezu eine Schiffsbreite außerhalb der westlichen Trasse. Da es in dem Gebiet östlich der Insel Minsener Oog regelmäßig zu Sandeinschwemmungen kommt, war die vorhandene Wassertiefe außerhalb der Trasse nicht ausreichend für den Tiefgang der KATJA von 13,45 m. Um 00:45 Uhr schob sich die KATJA langsam auf Grund (vgl. Abbildung 8).

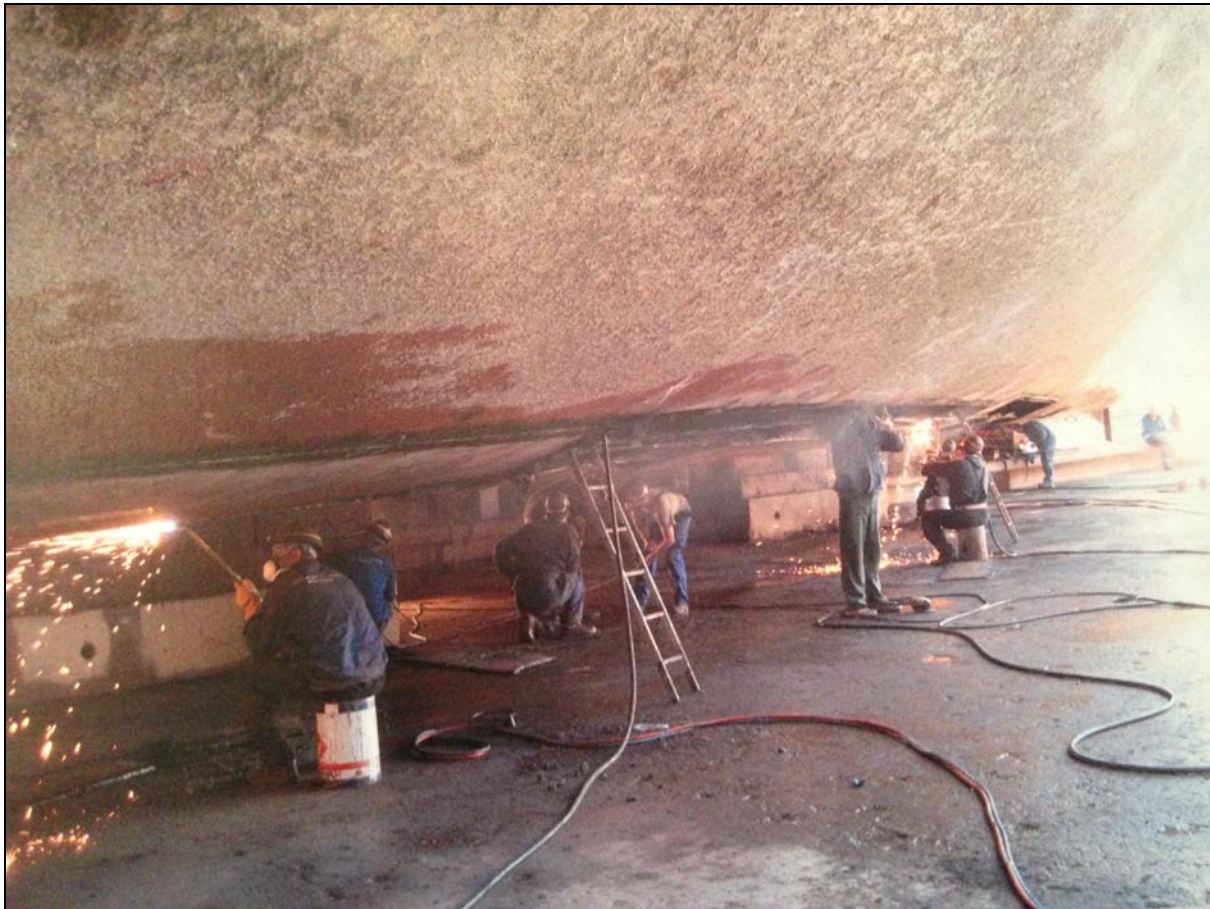
Abbildung 13: Reparaturarbeiten im Trockendock

Durch die Grundberührung war der Schiffsboden beschädigt worden. Querrahmen und Längsspannten waren teilweise verformt, insbesondere auf Höhe des

Ballasttanks 1 an Steuerbord. Für die Reparaturarbeiten (vgl. Abbildung 13) verholte die KATJA in ein Trockendock nach Hamburg.

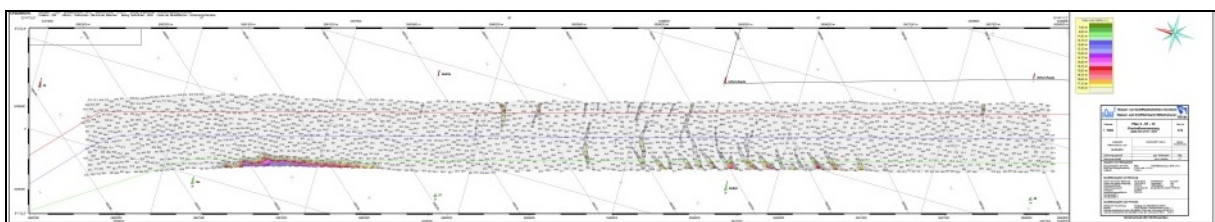
Abbildung 19: Peilplan vom 3. September 2012

Der Peilplan vom 3. September 2012 (vgl. Abbildung 19) zeige, dass trotz zwischenzeitlicher Baggerungen ein Eintrieb tatsächlich nicht immer restlos oder dauerhaft entfernt werden könne. Dies liege in der Regel daran, dass unmittelbar nach der Baggerung an der „Schnittkante“ Sediment nachlaufe. Daher sei der Bagger Mitte September an der Unfallstelle Stelle nochmals tätig gewesen. Wie viel Sediment dort eintreibt, sei stark von begleitenden Wetterumständen,

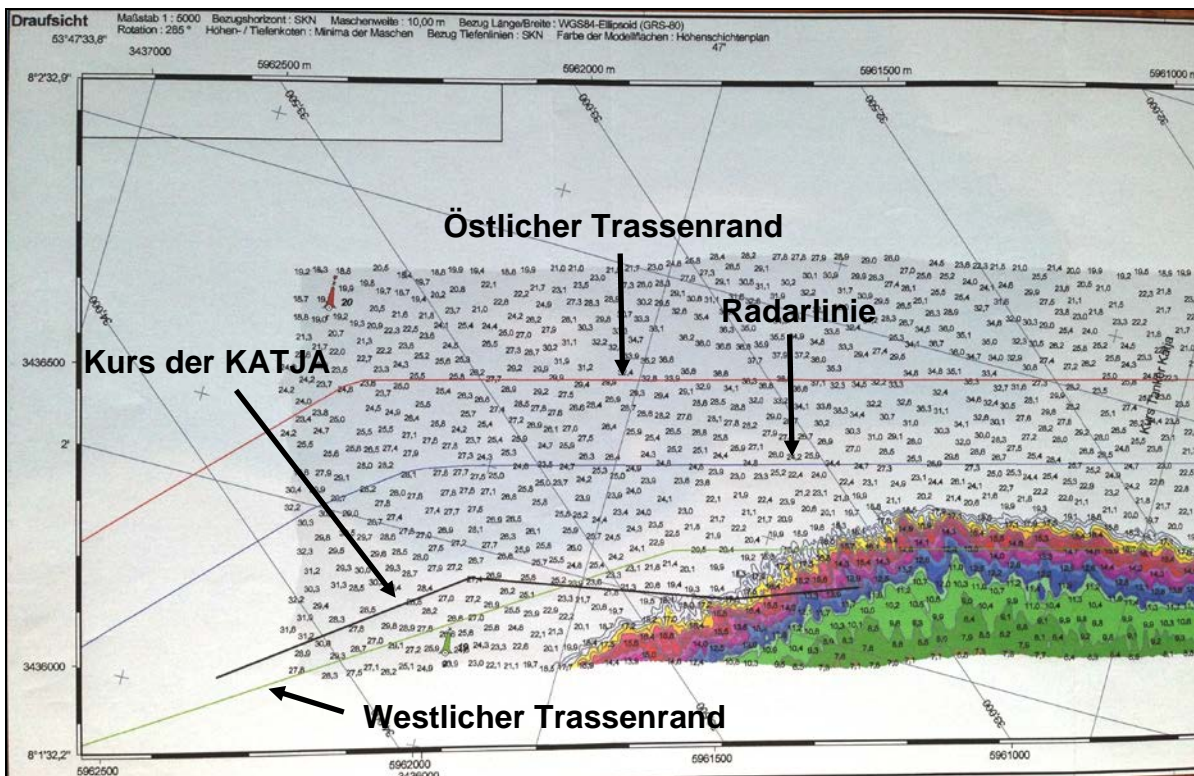
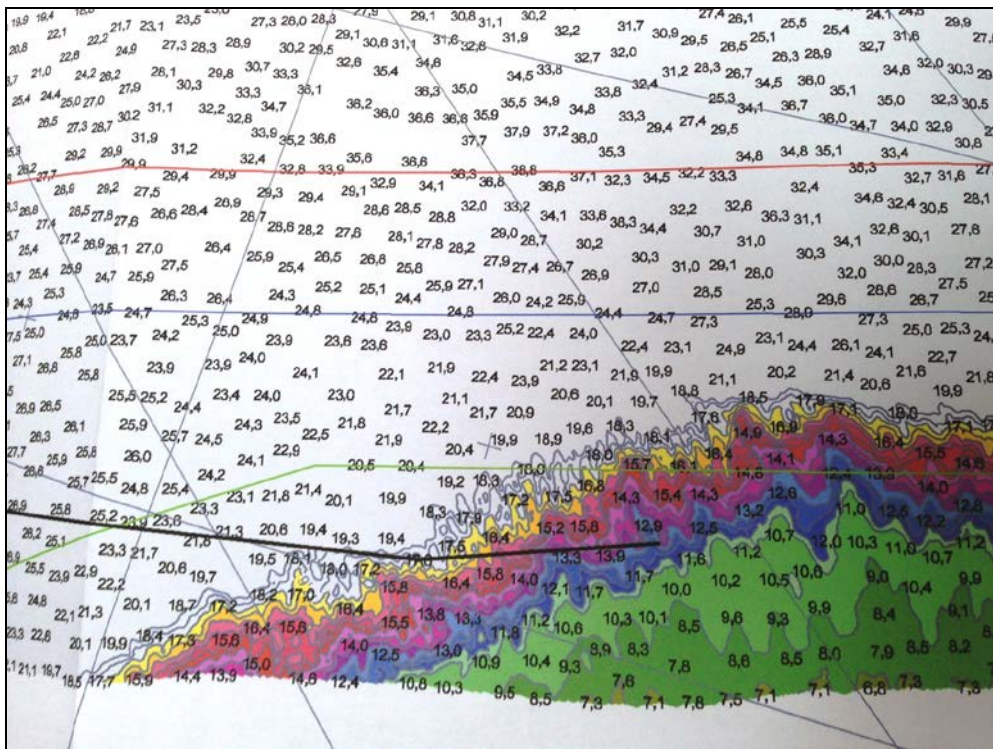
Die letzte Peilung bis zum Tonnenstrich erfolgte am 6. August 2012, also kurz vor dem Unfall (vgl. Abbildungen 20 und 21: Planausschnitt vom 8. August 2012 mit eingefügtem Kursverlauf der KATJA).

Dem Peilplan zufolge reichte die Wassertiefe für den Tiefgang der KATJA (13,45 m) außerhalb der Trasse nicht aus. Die schwarze Kurslinie der KATJA endet in einem Bereich, für den Tiefen von deutlich unter 13 m ausgewiesen sind. Hierbei ist zu berücksichtigen, dass der Plan ausschließlich die Tiefenverhältnisse vom Peiltag, dem 6. August 2012, und nicht vom Unfalltag abbildet.

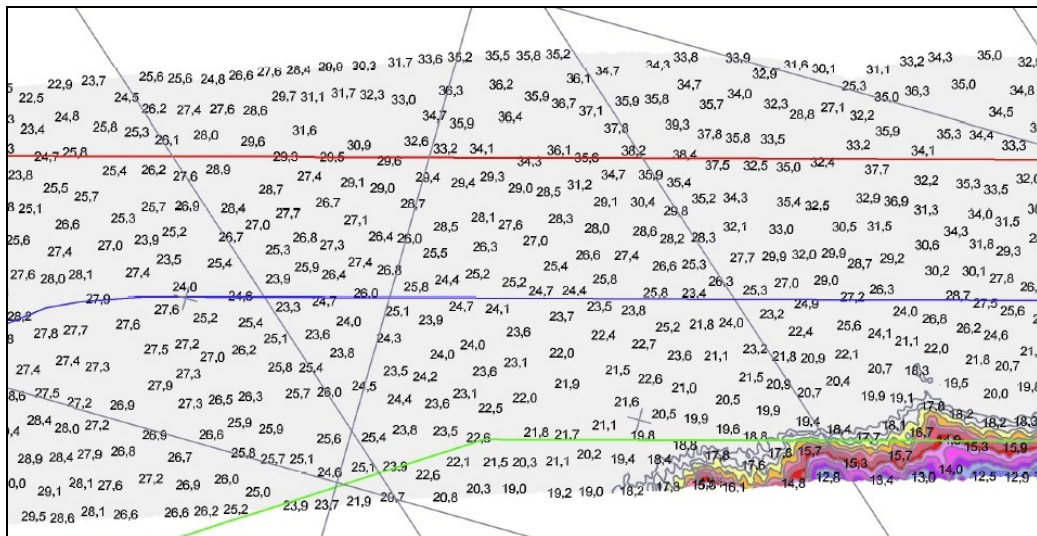
Abbildung 22: Detailausschnitt vom Unfallgebiet,  
Peilplan vom 4. September 2012

Der erste nach dem Unfall erstellte Plan vom 4. September 2012 (vgl. Abbildung 22) wurde nach einer weiteren Baggerung erstellt. Er deckt nicht das ganze Fahrwasser bis zum Tonnenstrich sondern nur die Trasse innerhalb des Fahrwassers ab.
