Untersuchungsbericht 342/13

Schwerer Seeunfall

**Stabilitätsunfall des MS ROSEBURG
in der Kieler Förde
am 5. November 2013**

20. Oktober 2014

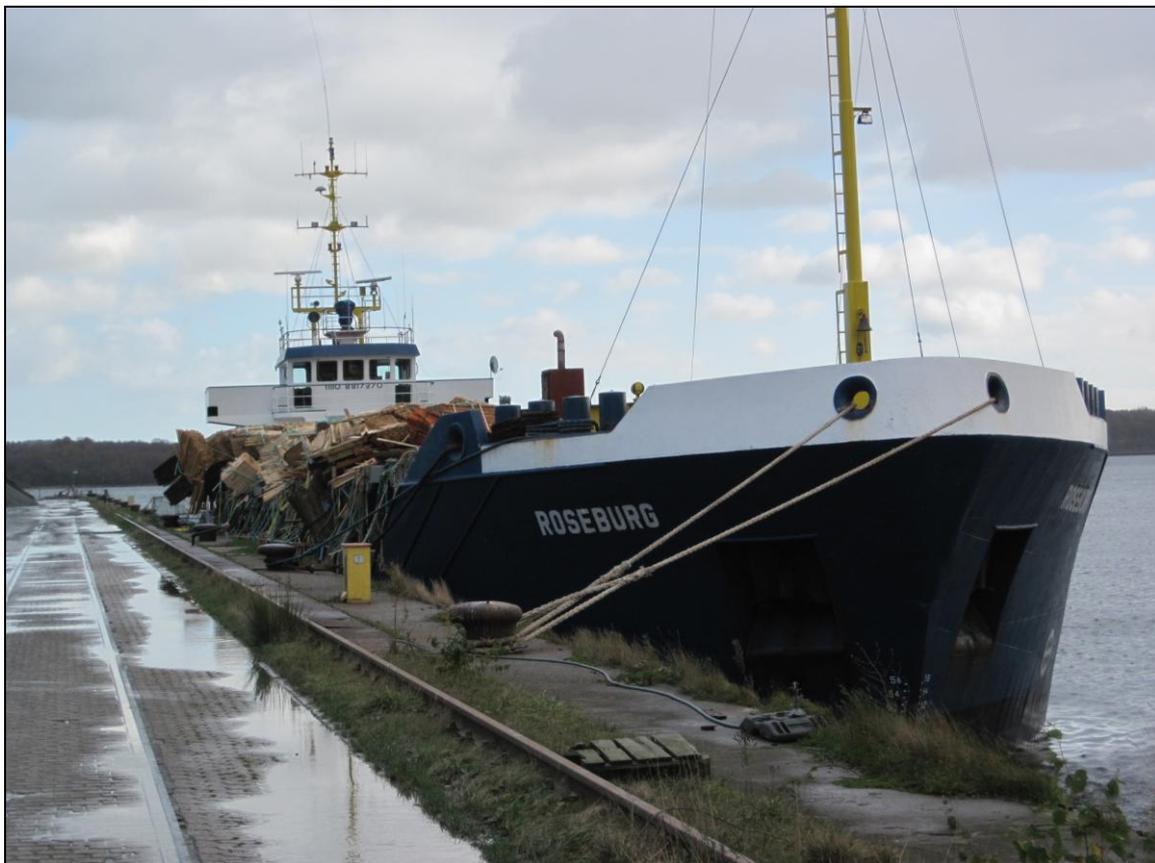
Abbildung 3: Schadensbild 1

Durch die plötzliche Schlagseite fiel der Chiefmate aus der Steuerbordnock ins Wasser. Er konnte sich dort an Teilen der ebenfalls ins Wasser gefallenen Holzladung fest halten, bis das Lotsenboot STEIN ihn fand und aufnahm. Er wurde zur Kontrolle ins Krankenhaus gebracht, erlitt aber keine bleibenden Schäden. Gleichzeitig mit dem Fall des Chiefmates waren zahlreiche Laschings der Decksladung gebrochen und ca. 75 % der Ladung ins Wasser gerutscht. Die Abbildungen 3 bis 7 verdeutlichen den Zustand am Tag nach dem Unfall.

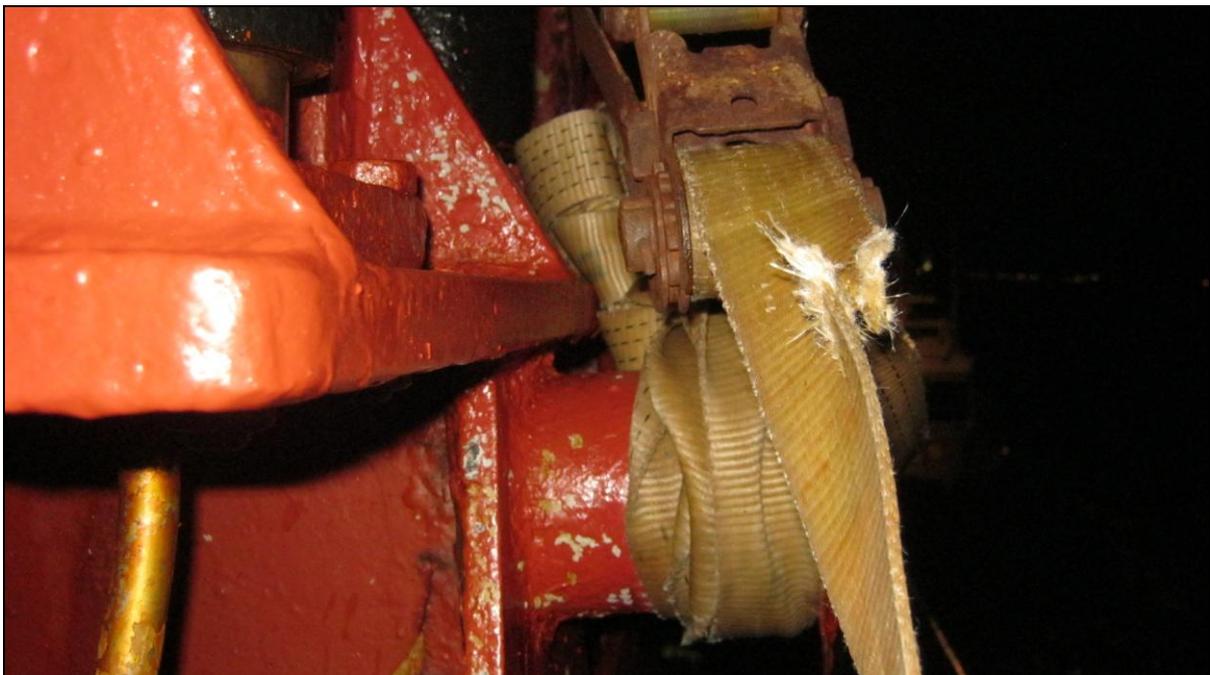
Gemäß dem Timber Cargo Securing Manual (Holzladung Sicherungshandbuch) hätten 41 Polyestergurte mit einer Bruchlast von 15000 kg an Bord des Schiffes genutzt werden müssen. Bei der Besichtigung kurz nach dem Unfall am 5. November 2013 durch die Wasserschutzpolizei wurden jedoch nur 18 Gurte mit einer Bruchlast von 20000 kg sowie 17 Gurte mit einer Bruchlast von 5000 kg festgestellt. Von ersteren waren 6 Stück lediglich am Schiff verknötet und nicht eingehakt. An den kleineren Gurten konnten einige, bereits ältere, Schnitt- und Scheuerstellen festgestellt werden, so dass davon ausgegangen werden kann, dass diese nicht einmal eine Bruchlast von 5000 kg erreicht hätten.

Abbildung 8: Verknöteter Spanngurt

- Die Gurte zur Ladungssicherung sind infolge der auftretenden Krängung gerissen. Begünstigt wurde dies auch durch die teilweise falsch dimensionierten und improvisiert befestigten Gurte. Das Schiff krängte auf etwa 40 Grad weiter und verlor dabei einen Großteil der Decksladung.

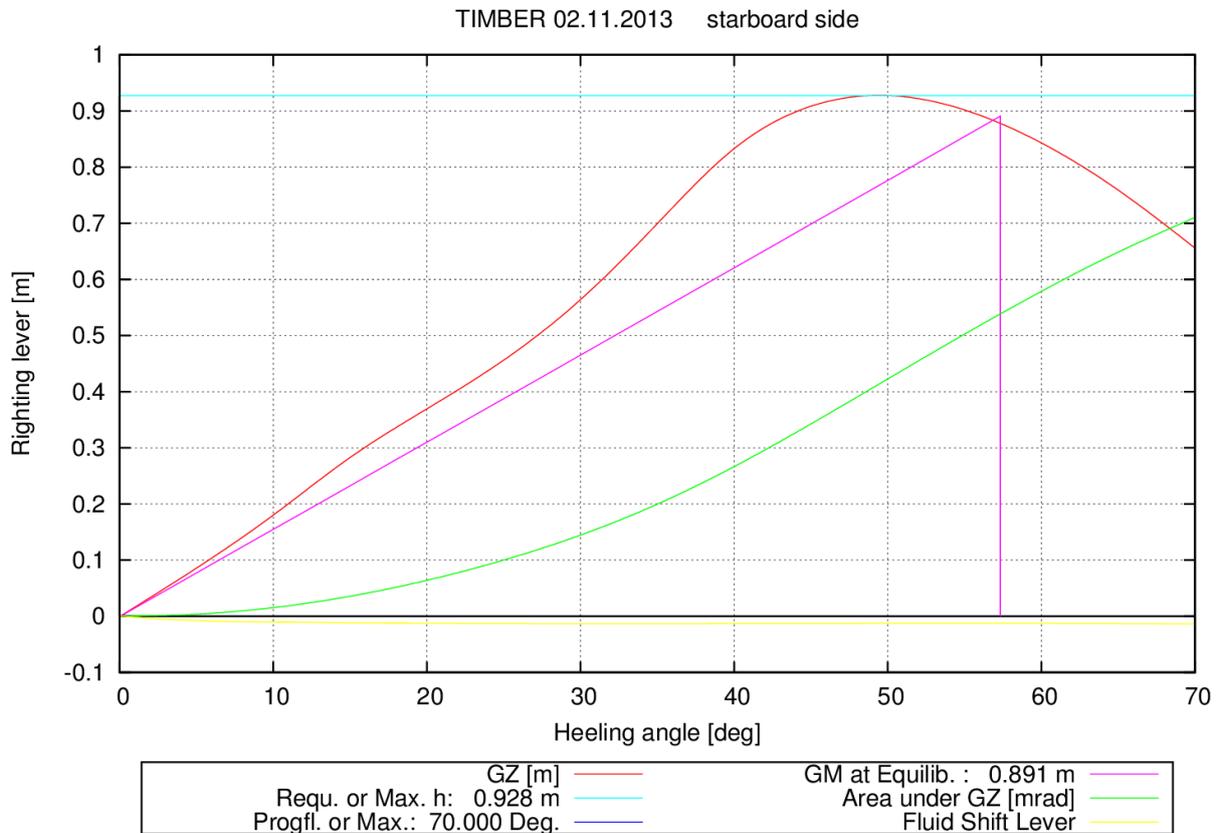
Bei dem Ladefall des Bordrechners hat das Schiff ein Deadweight von 2886 t, was unterhalb des zulässigen Deadweights von 3005 t liegt. Die zugehörige Hebelarmkurve ist in Abbildung 19 dargestellt. In diesem Zustand hat das Schiff eine ausreichende Stabilität. Die geltenden Intaktstabilitätskriterien werden eingehalten. Die Tiefgänge bei Anfahrt betragen nach Angaben des Bordrechners sowie unserer

eigenen Berechnungen hinten 5.00 m und vorne 4.90 m, der mittlere Tiefgang also 4.95 m. Danach wäre das Schiff gerade nicht überladen gewesen, denn der maximal zulässige Tiefgang hätte 4.953m betragen.

Abbildung 19: Hebelarmkurve für den Abfahrtszustand aus Riga

Bei den Angaben des Bordrechners zur Deckslast ist auffällig, dass diese nur mit einem Volumen, nicht aber mit einer Masse und Schwerpunkt angegeben ist. Aus den Unterlagen geht weiterhin hervor, dass die Deckslast in der für den **Laderaum** angegebenen Masse enthalten ist. Der zugehörige **Schwerpunkt** wurde aber **nicht für die Deckslast angepasst**. Der Schwerpunkt der Holzladung wird in dem Ladefall mit 4.8 m angegeben, das kann auf keinen Fall stimmen, weil ja noch Decksladung auf den Luken gestaut wurde. Die Schwerpunktsangabe der Ladung im Abfahrtsladefall ist daher auf jeden Fall falsch.

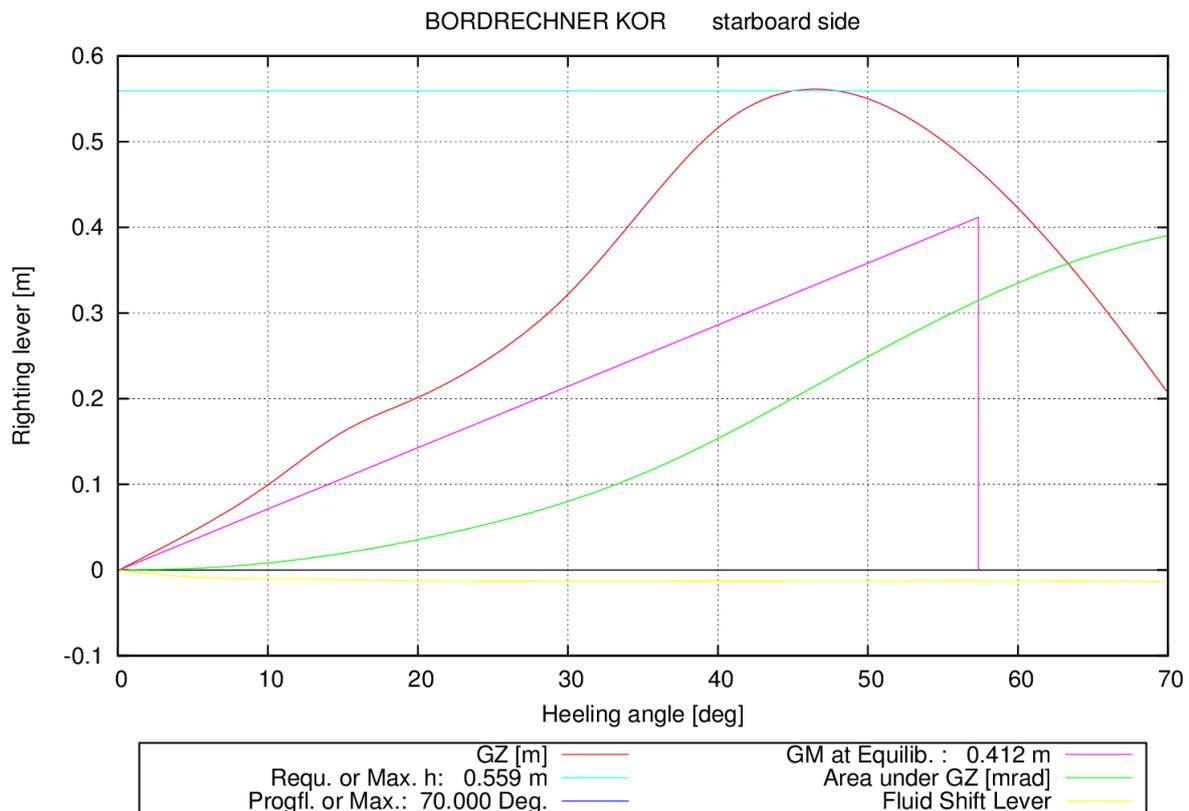
Daher haben wir eine neue Berechnung mit einem nun korrigierten Schwerpunkt für die Holzladung durchgeführt. Dabei werden zunächst 1845 t im Laderaum und 300 t auf Deck gefahren, dadurch reduziert sich die Anfangsstabilität des Schiffes von 0.891 m auf 0.412 m, vgl. dazu Abbildung 20 bzw. Abbildung 21. Auch unter diesen Annahmen erfüllt das Schiff nach unseren Berechnungen noch die geltenden Intakstabilitätskriterien, vgl. Abb. 21.

Abbildung 20: Hebelarmkurve für den Abfahrtszustand aus Riga nach Angaben des Bordrechners am 02.11.2013 mit für die Deckslast korrigiertem Schwerpunkt.

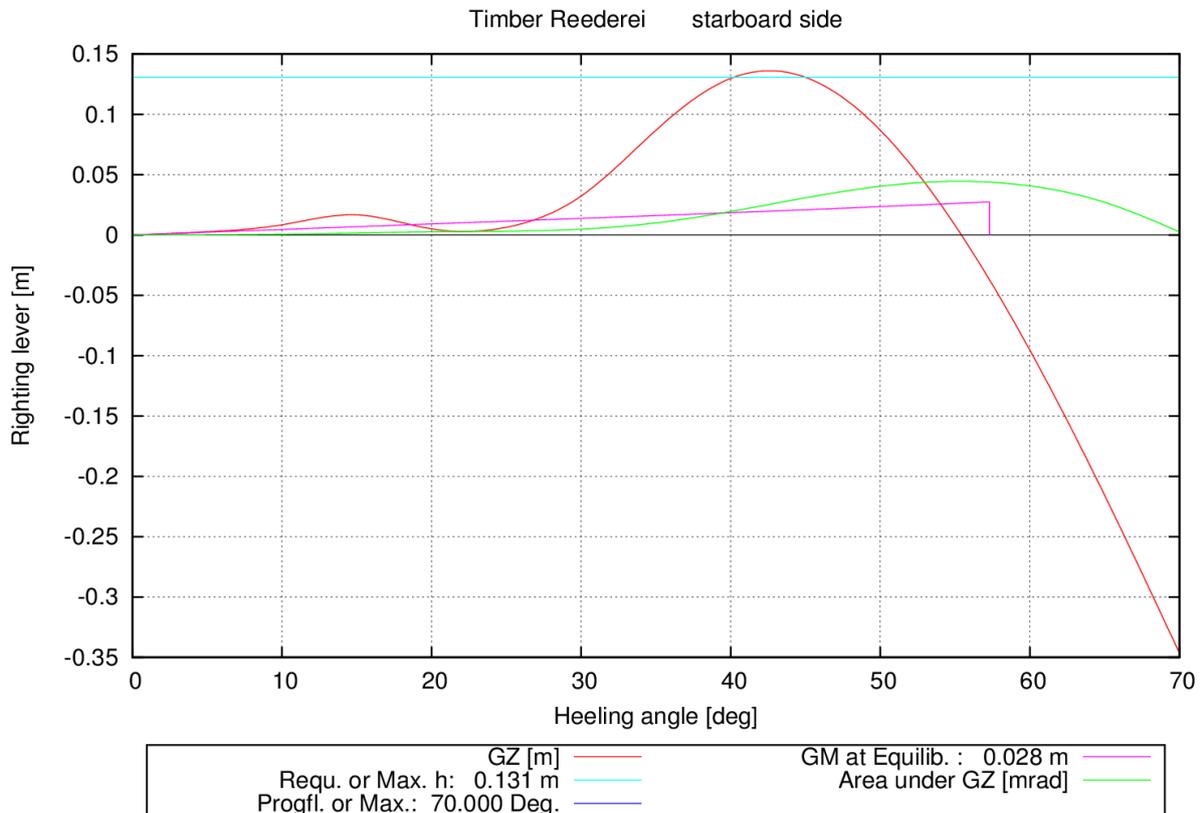
Die zusätzliche Decksladung und das Fortlassen des Ballastwassers haben aber gravierende Konsequenzen auf die Stabilität, wie Abb. 21 zeigt. Die geltenden

Intakstabilitätskriterien werden für diesen Ladezustand des Schiffes eindeutig nicht mehr eingehalten.

Abbildung 21: Hebelarmkurve für Ladefall der MS ROSEBURG nach Angaben der Reederei von Riga nach Barrow Haven.

Es ist nun sehr wahrscheinlich, dass der Stabilitätszustand wie in Abbildung 21 gezeigt, zu dem beobachteten Unfallverlauf geführt hat: Das Schiff hat eine gerade noch vorhandene positive Anfangsstabilität, aber bereits sehr geringe krängende Momente führen dazu, dass das erste lokale Maximum überschritten wird und sich dann eine Gleichgewichtslage von ca. 20 Grad einstellen würde. Wenn jetzt die Decksladung ins Rutschen kommt oder über Bord geht, würde sich das Schiff weiter neigen. Wenn ausreichend Decksladung über Bord gegangen ist, wird das Schiff stabiler, richtet sich dann teilweise wieder auf und bleibt schließlich in einer geneigten Lage liegen.

Daher nehmen wir aufgrund des Unfallablaufes als gegeben an, dass das Schiff etwa einen Stabilitätszustand gehabt haben muss, der dem von der Reederei angegeben Zustand entsprochen haben muss, anders ist der Unfallablauf technisch nicht darstellbar. Das wird auch durch die weiteren Untersuchungen deutlich.

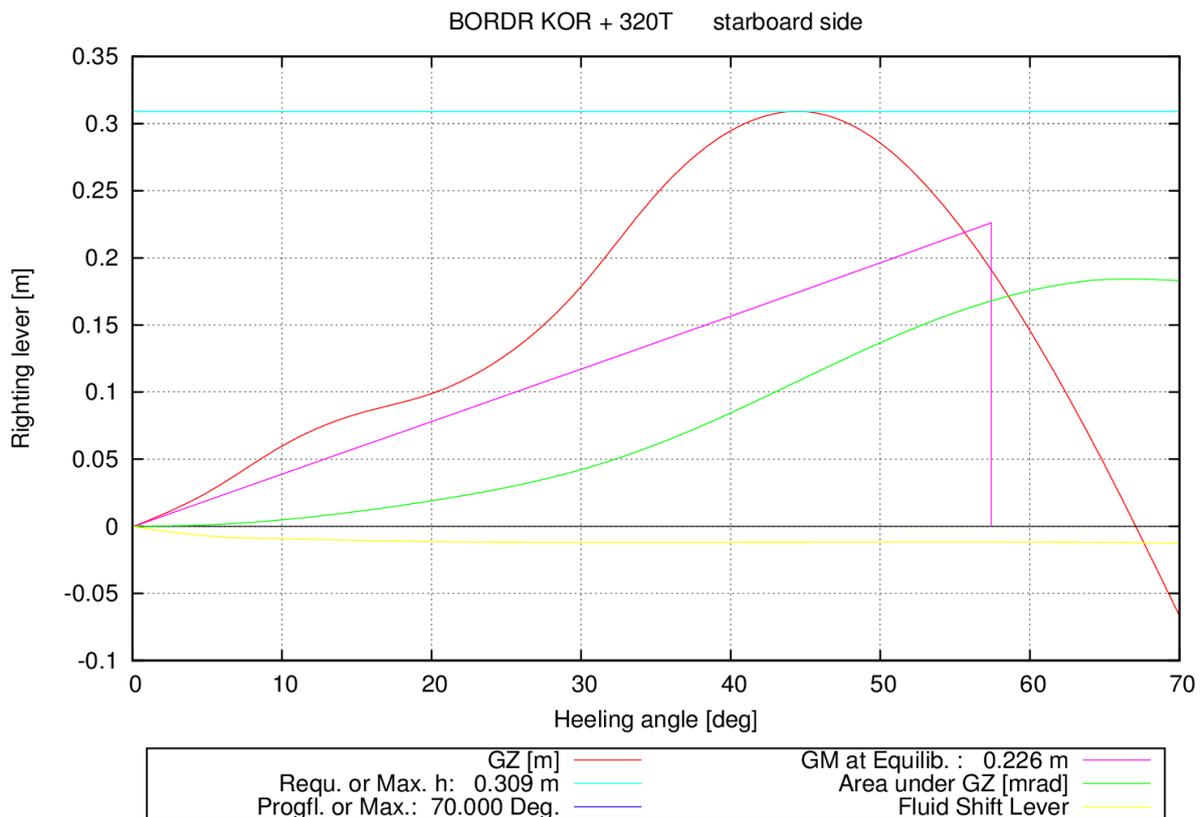
- Der Hebel bei 30 Grad beträgt 0.18 m anstelle von 0.20 m
- Die Fläche bis 30 Grad beträgt nur 43 mm rad anstelle von 55 mm rad
- Die Fläche bis 40 Grad beträgt nur 85 mm rad anstelle von 90 mm rad

Damit hätte das Schiff die Reise auch aus Stabilitätsgründen **nicht antreten dürfen**.

Abbildung 24: Hebelarmkurve für den Abfahrtszustand aus Riga nach unseren Berechnungen.

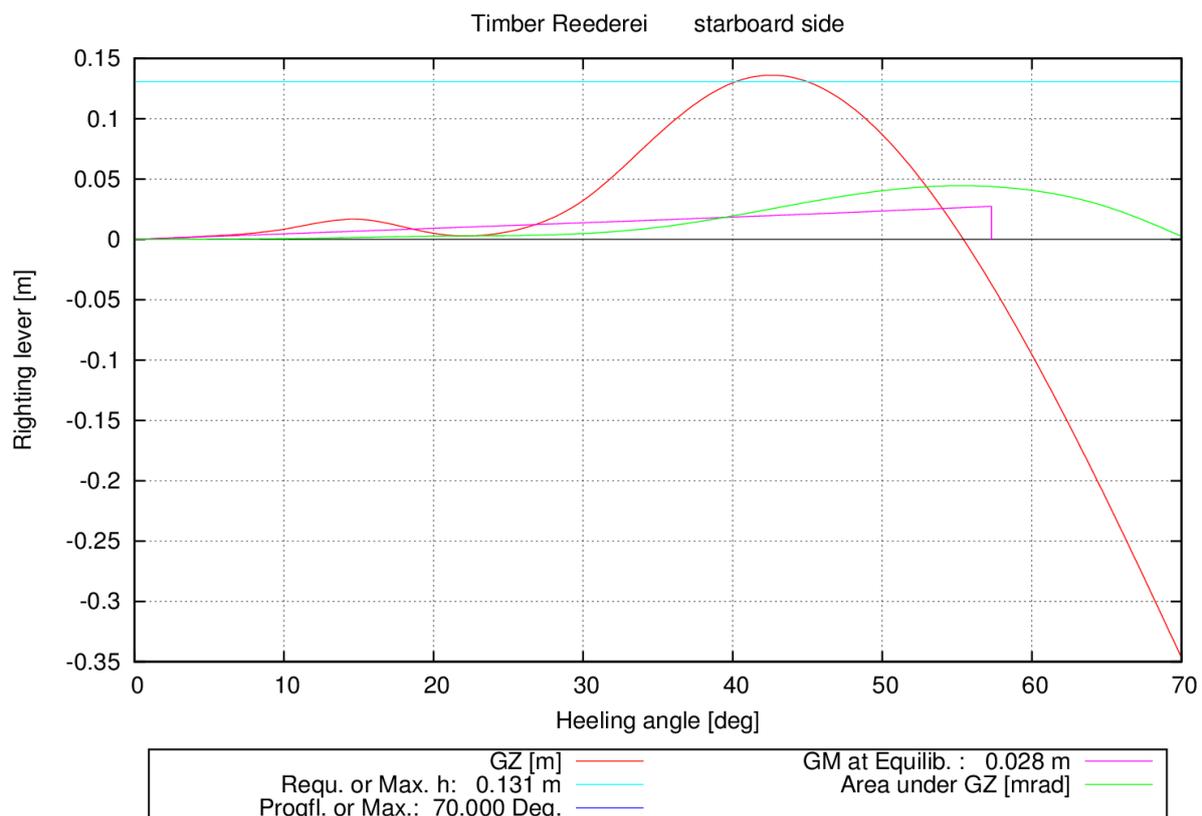
Abbildung 25: Hebelarmkurve für den wahrscheinlichen Unfallzustand

Darin erkennt man, dass sich das Schiff stabilitätsmäßig in einem Grenzzustand befindet: Ohne krängende Momente wird sich das Schiff in der aufrechten Lage halten können. Geringe krängende Momente führen zunächst dazu, dass das Schiff etwa um die aufrechte Lage schwingt. Dabei existiert ein krängendes Grenzmoment, bei dem das Schiff über die zunächst vorhandene positive Stabilität hinausrollt und dann eine Gleichgewichtslage um ca. 25 Grad einnimmt. Unter Ansatz dieses Stabilitätszustandes haben wir dieses Grenzmoment bestimmt, in dem wir ausgehend von der aufrechten Lage ein krängendes Moment aufgebracht haben. Damit haben wir dann die Rollbewegung des Schiffes berechnet. Als Ergebnis erhalten wir den maximal aufgetretenen Rollwinkel, die statische Endlage sowie die sich während der Rollbewegung ergebende maximale Beschleunigung. Das krängende Moment haben wir so aufgebracht, dass wir den Massenschwerpunkt des Schiffes transversal um d_{ycg} verschoben haben. Die Ergebnisse sind in folgender Tabelle zusammengefasst:

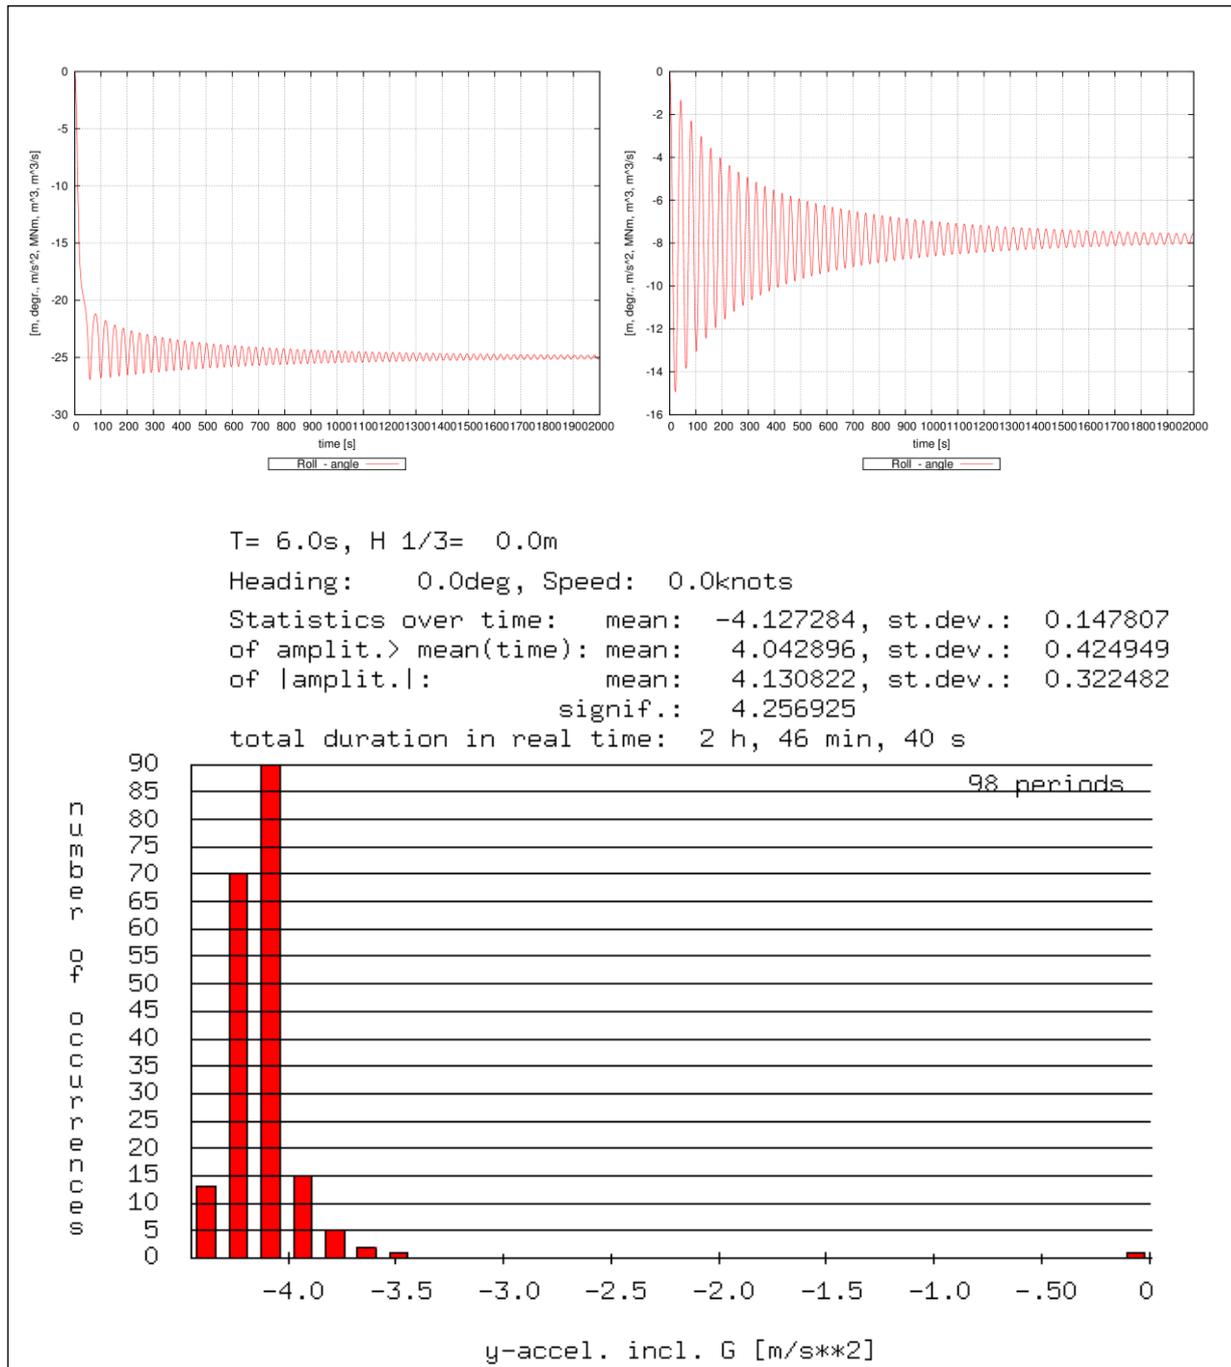
Bei Aufbringen geringer krängender Momente holt das Schiff zunächst mäßig über, die Beschleunigungen sind noch moderat. Ab einem krängenden Moment von 28 mt (7 mm laterale Schwerpunktsverschiebung) holt das Schiff dann stark über, weil das erste positive Stabilitätsniveau passiert wird. Das Schiff rollt dann aber wieder zurück und nimmt eine Gleichgewichtslage von 8.4 Grad ein, wenn die Ladung dabei nicht verrutscht. Dabei tritt eine Beschleunigung von 4.5 m/s² auf. Bei einem krängenden Moment von 40 mt (entsprechend 10 mm Schwerpunktsverschiebung) bleibt das Schiff dann bei 25 Grad statisch liegen. Die Beschleunigung nimmt dann aber nur noch mäßig zu, weil beim Überholen kein sehr viel größerer Krängungswinkel erreicht wird als vorher. Geht man davon aus, dass die Ladung ordnungsgemäß gesichert worden ist, dann entspräche die unter dem angenommenen krängenden Moment von 28 mt aufgetretene Rollbeschleunigung etwa den Belastungsannahmen für die Laschung. Es ist natürlich auch denkbar, dass die Laschung früher versagt hat, dann wäre das aufzubringende krängende Moment natürlich kleiner. Geht man von den Beobachtungen aus (erwähnt wird von den Zeugenaussagen eine statische Krängung von 10-15 Grad), dann hätte auch ein statisches Anfangsmoment von 20 mt ausgereicht, um den Unfall hervorzurufen, wenn bei einer Beschleunigung von 2.5 m/s² die Ladungssicherung versagt hätte. Wenn die Ladungssicherung versagt, dann richtet sich das Schiff natürlich nicht wie in unseren Berechnungen wieder auf, sondern neigt sich weiter.

Die Berechnungen zeigen aber eindeutig, dass der Unfall in jedem Fall unter dem angenommenen Stabilitätszustand genau so wie beobachtet abgelaufen wäre, wenn auf das Schiff ein krängendes Moment von mehr als 28 mt gewirkt hätte. Wir werden im Folgenden nun zeigen, dass ein solches Moment zum Unfallzeitpunkt mit hoher Wahrscheinlichkeit tatsächlich aufgetreten ist.

Abbildung 26: Berechneter zeitlicher Verlauf des Rollwinkels für ein krängendes Moment von 28 mt (oben links) sowie von 24 mt (oben rechts) sowie Histogramm der Querbeschleunigungen für ein krängendes Moment von 28 mt

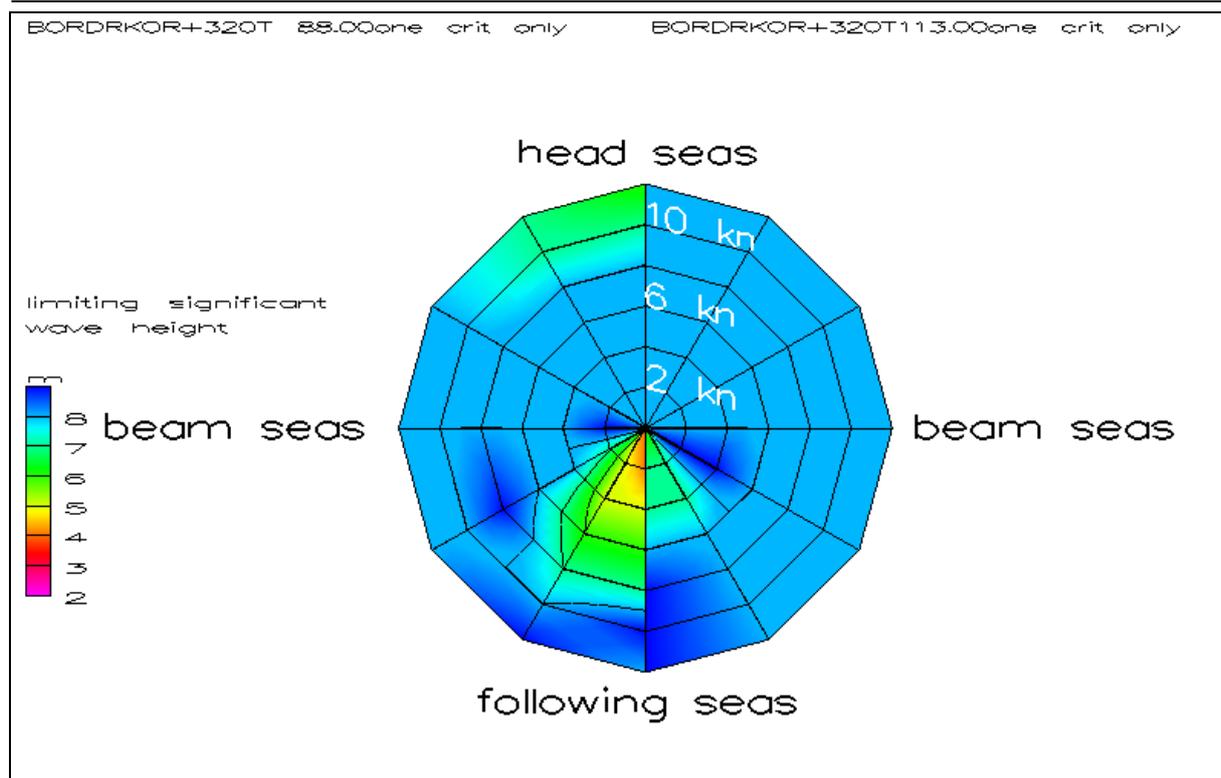
Abbildung 27: Polardiagramm der benötigten signifikanten Wellenhöhen für das Erreichen einer Querbeschleunigung von 4.5 m/s² bei kennzeichnenden Perioden von 7.5 s (links) und 8.5s (rechts).

Man erkennt, dass mindestens signifikante Wellenhöhen von 5 m aufgetreten sein müssten, um einen Ladungsverlust herbeizuführen, diese sind während der Reise höchstwahrscheinlich aber nicht aufgetreten. Das zeigt, dass das Schiff die Reise vermutlich mit Ballastwasser angetreten haben muss, denn im Unfallzustand wäre das Schiff niemals ohne Ladungsverlust bis in die Kieler Bucht gekommen.
