Untersuchungsbericht 94/13

Schwerer Seeunfall

**Festkommen
des MS NORFOLK EXPRESS
am 18. April 2013
auf der Weser**

10. April 2014

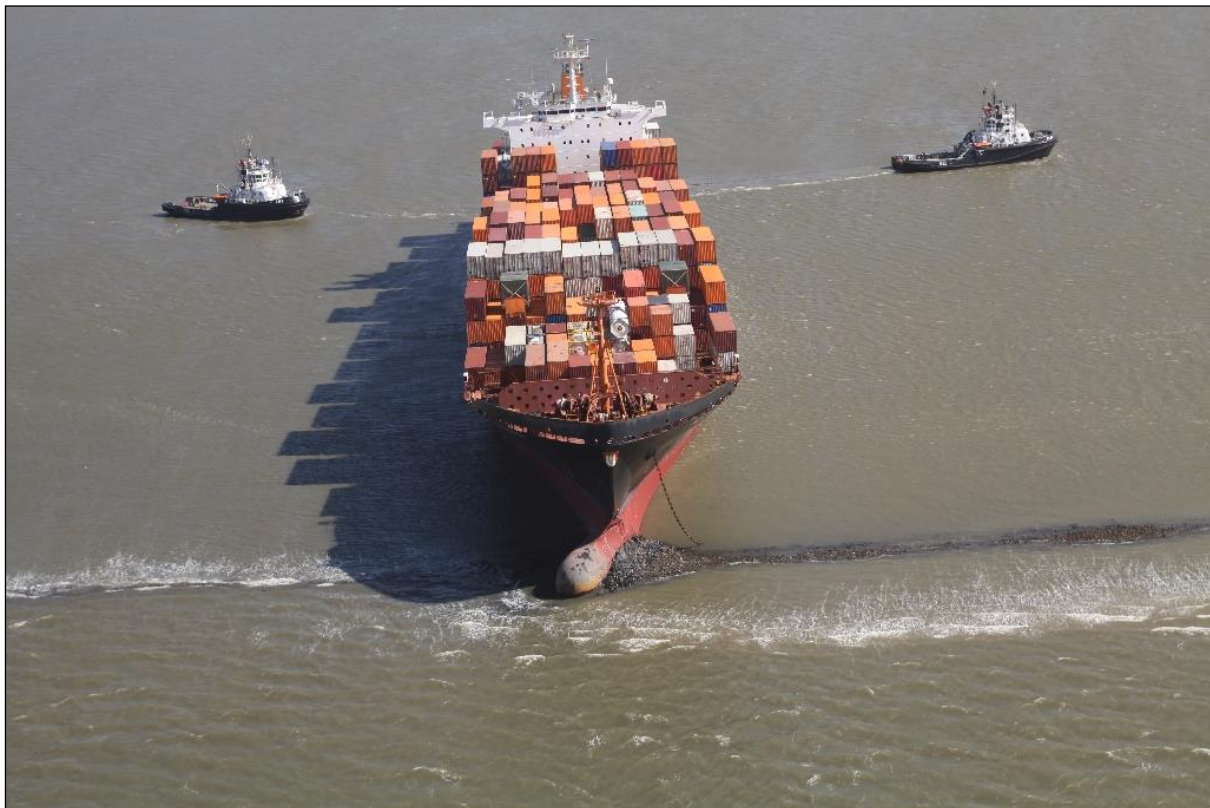
Abbildung 4: Foto vom Hubschrauber aus, um die Schäden festzustellen

Die Hubschrauberbesatzung als auch die Besatzung der NORFOLK EXPRESS stellten Schäden am Wulstbug fest. Das dort eindringende Wasser konnte in der Vorpiek gehalten werden, indem die entsprechenden Schotten geschlossen wurden. Dabei handelte es sich um eine so geringe Wassermenge, dass die NORFOLK EXPRESS weiter schwimmfähig blieb.

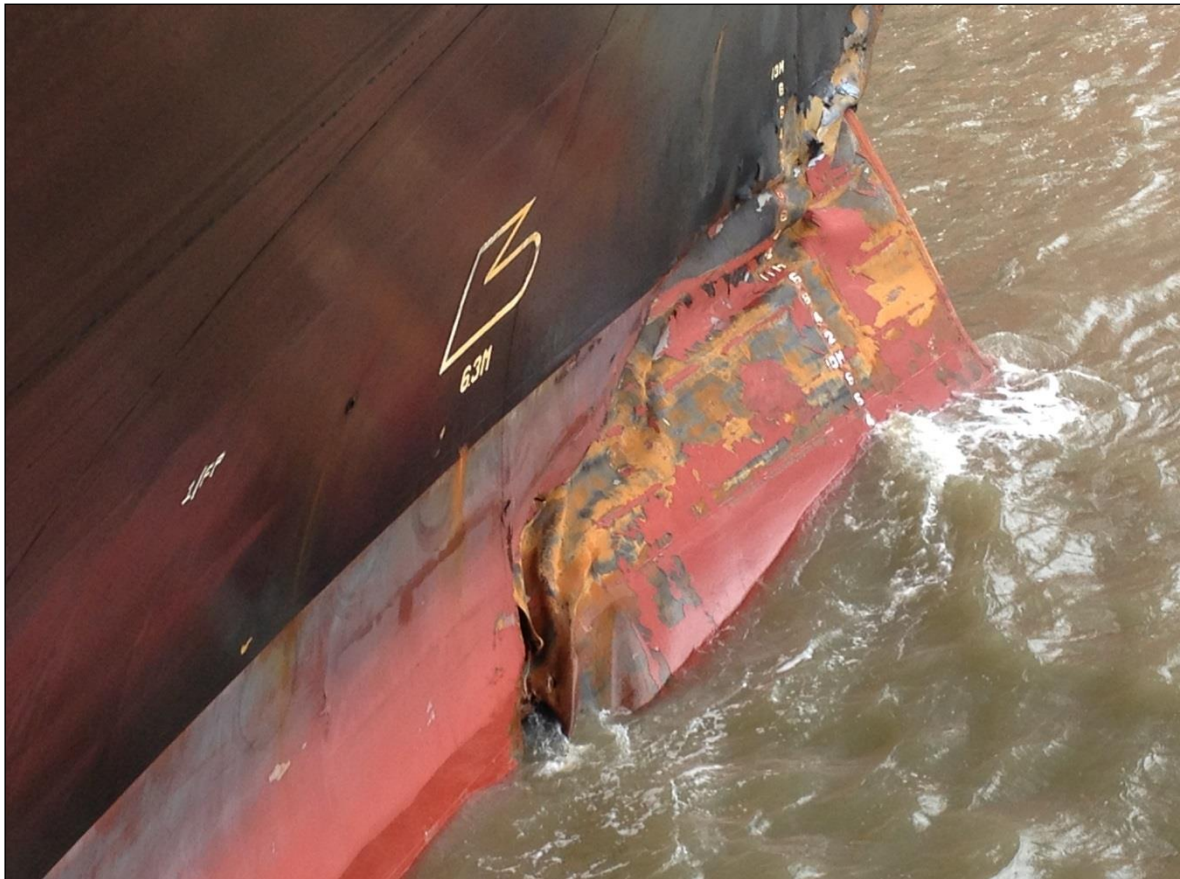
Abbildung 5: Schaden am Bug

Wulstbug war, beginnend am Kollisionsschott, stark nach Steuerbord verbogen. Dies wurde ab dem 6. Mai 2013 im Trockendock von Bremerhaven erneuert.

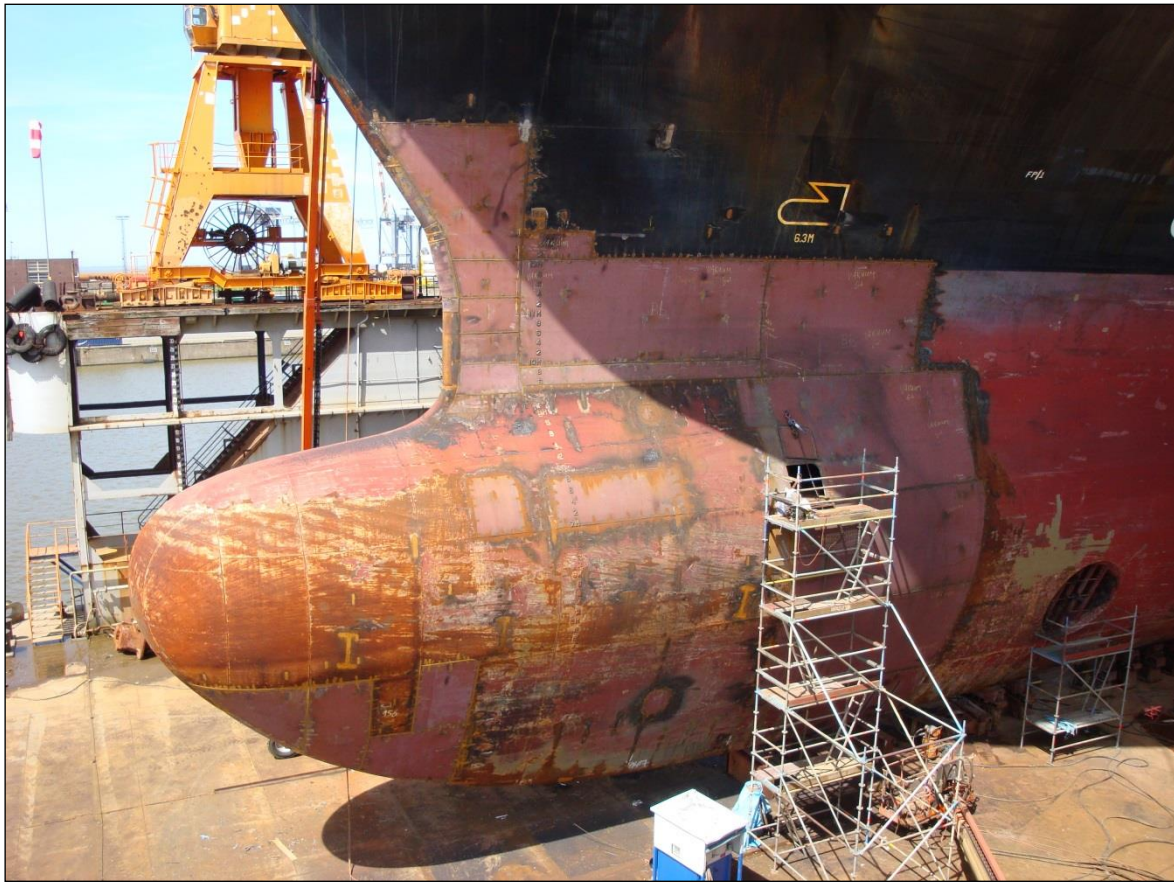
Abbildung 6: Reparierter Bug

Am 4. Juni 2013 waren die Reparaturarbeiten nahezu abgeschlossen, wie Abbildung 6 zeigt.

Beide Telemotoren der Ruderanlage wurden zur vollständigen Überholung geschickt. Alle Hydraulikventile wurden gereinigt und das Öl des Systems ausgetauscht. Die elektrischen Steuerungseinheiten wurden sorgfältig geprüft. Es dauerte vier Tage, bis ein defekter Gleichrichter als Ursache für die Fehlfunktion der an Steuerbord befindlichen Telemotor-Steuerungseinheit ermittelt wurde.

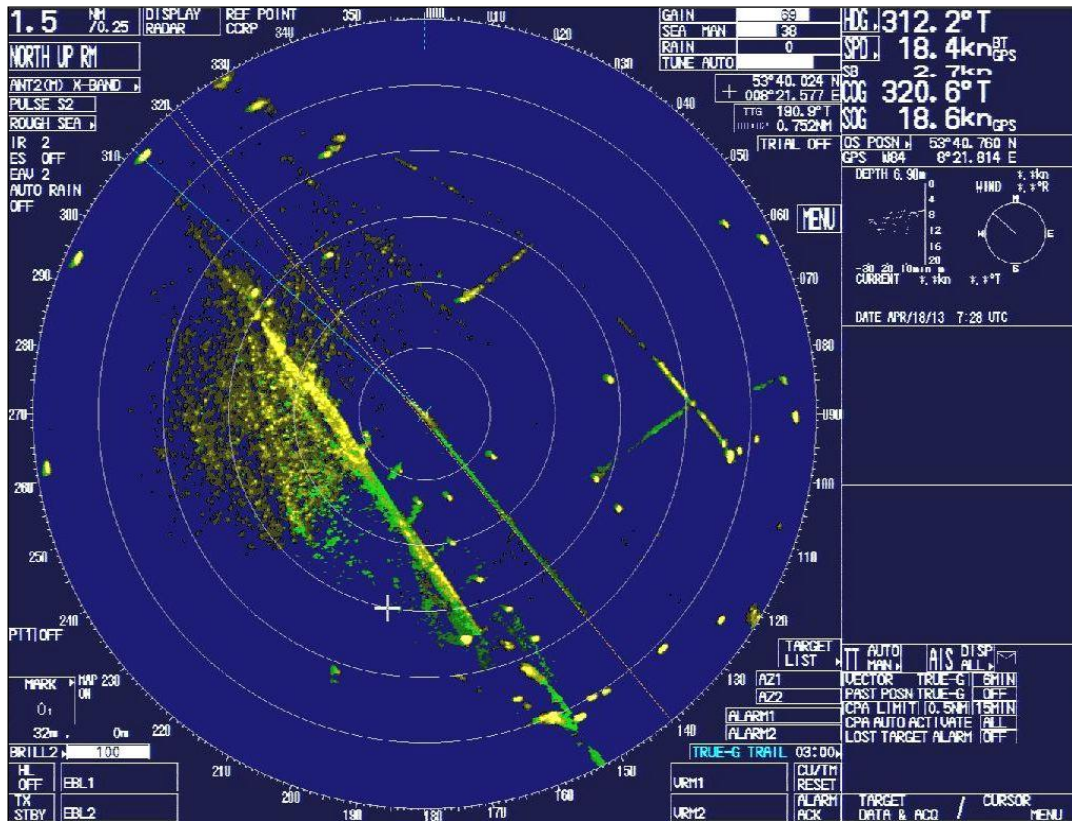
Abbildung 7: Radarbild um 09:29:00 Uhr – Ruder blockiert

Abbildung 7 zeigt die Ausgangssituation, als das Ruder blockiert und das Schiff beginnt, sich nach Backbord weg zu drehen. Die Geschwindigkeit betrug 18,6 kn.

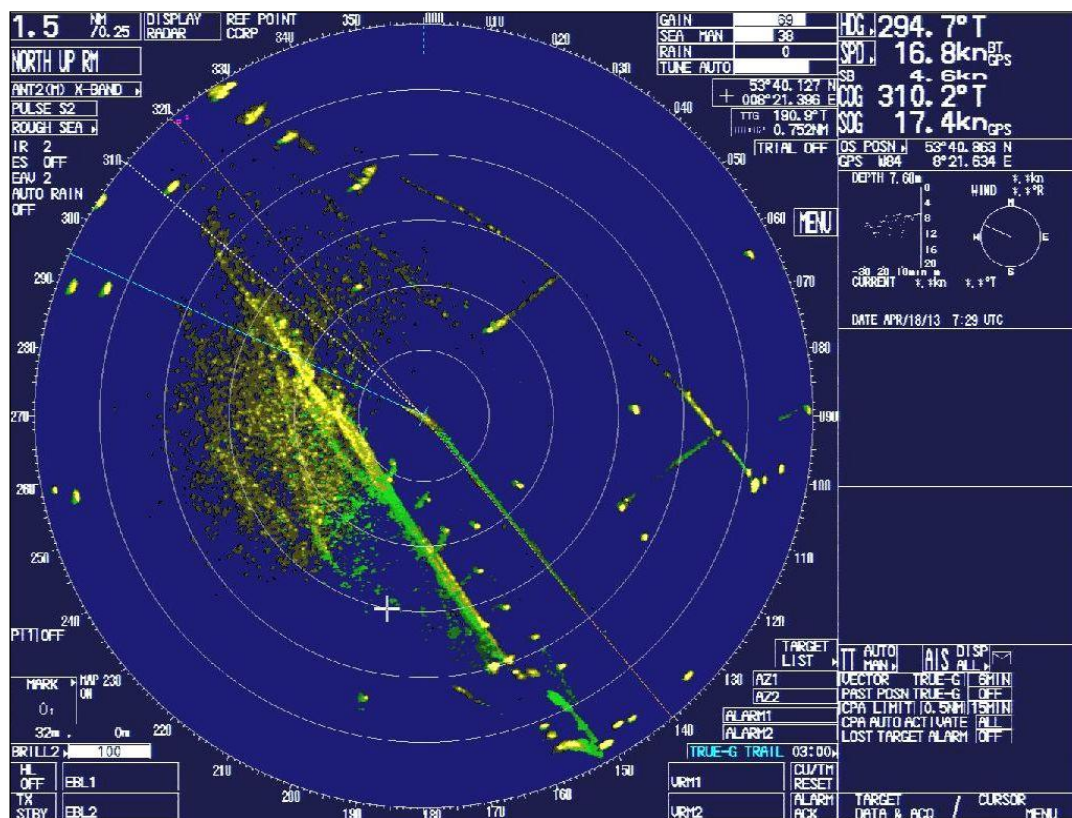
Abbildung 8: Radarbild um 09:29:29 Uhr - Anker fällt

Abbildung 8 stellt den Zeitpunkt dar, als laut VDR-Audio-Aufzeichnung der Anker fallen gelassen wurde. Abschließend zeigt Abbildung 9, wie die NORFOLK EXPRESS ab 09:31 Uhr fest saß.

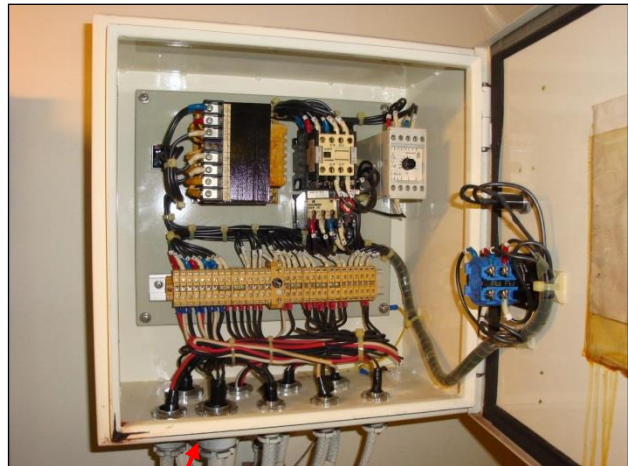
Abbildung 10: Geöffneter elektronischer Schaltkasten

Eine auf derartige Hydrauliksysteme spezialisierte Firma wurde durch das Schiffsmanagement beauftragt, den Fehler zu finden und zu beheben. Die Spezialisten brauchten vier Arbeitstage, bis sie herausfanden, dass ein Gleichrichter defekt war. Allerdings trat dieser Fehler nicht permanent auf, so dass er kaum zu identifizieren war. Dieser Gleichrichter überträgt ein elektronisches Signal zu einem Magnetventil. Dieses wiederum ermöglicht die hydraulische Steuerung der Rudermaschine, indem das Hydrauliköl die Richtungsventile der Rudermaschine steuert, welche über lange Hebelarme das Ruder bewegen. Der Defekt lag in der Steuerbord-Steuereinheit, eine zweite Steuereinheit ist auf der Backbordseite vorhanden. Die Schiffsführung hätte auf diese Steuereinheit wechseln können, dies ist jedoch nicht geschehen.

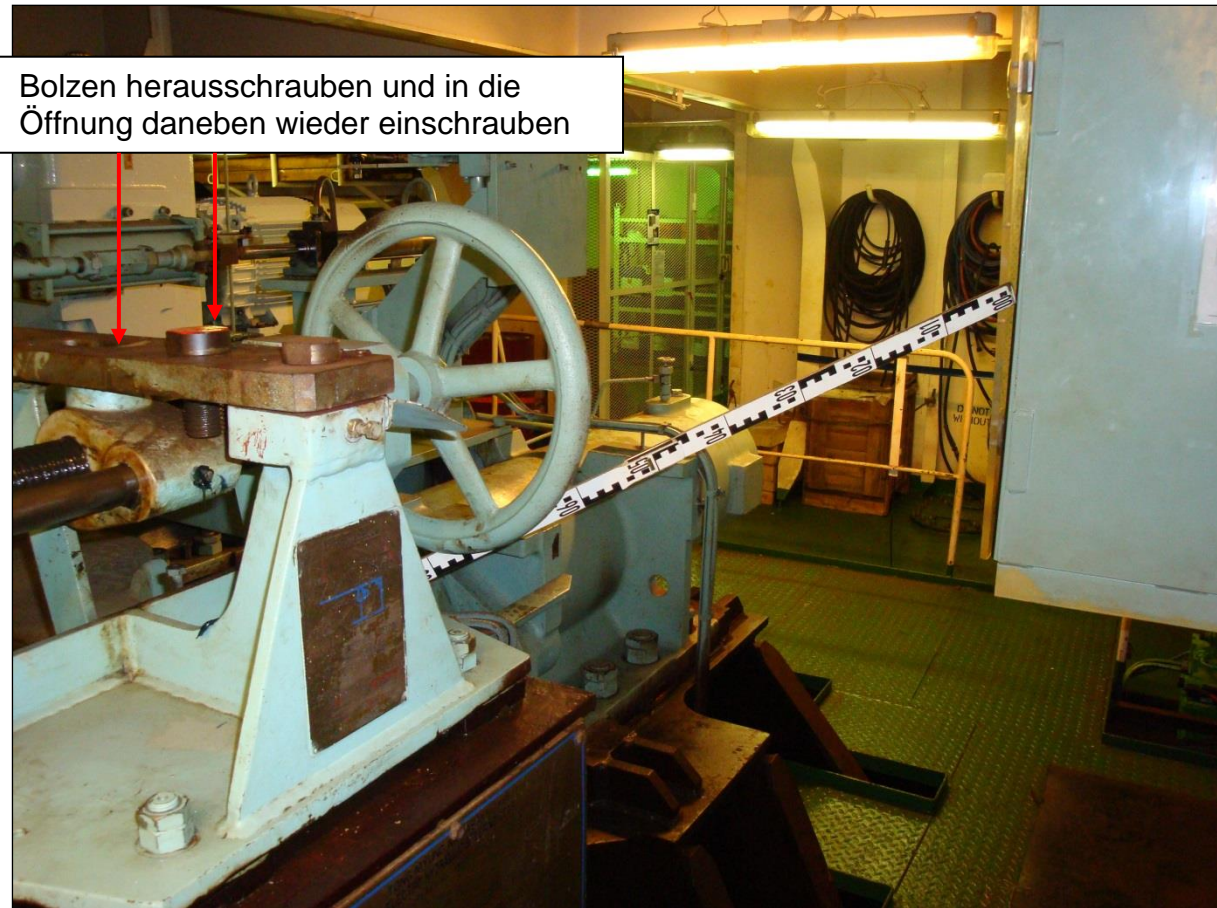
Abbildung 13: Umstellen auf manuellen Notbetrieb

Für den Notfall ist die Möglichkeit vorgesehen, das Ruderblatt unter Umgehung aller Elektronik und Hydraulik durch ein Handrad zu bewegen. Dafür muss aber der Bolzen, welcher die Steuerungsstangen zusammen hält, gelöst und anders eingesetzt werden. Dies benötigt mehrere Minuten.

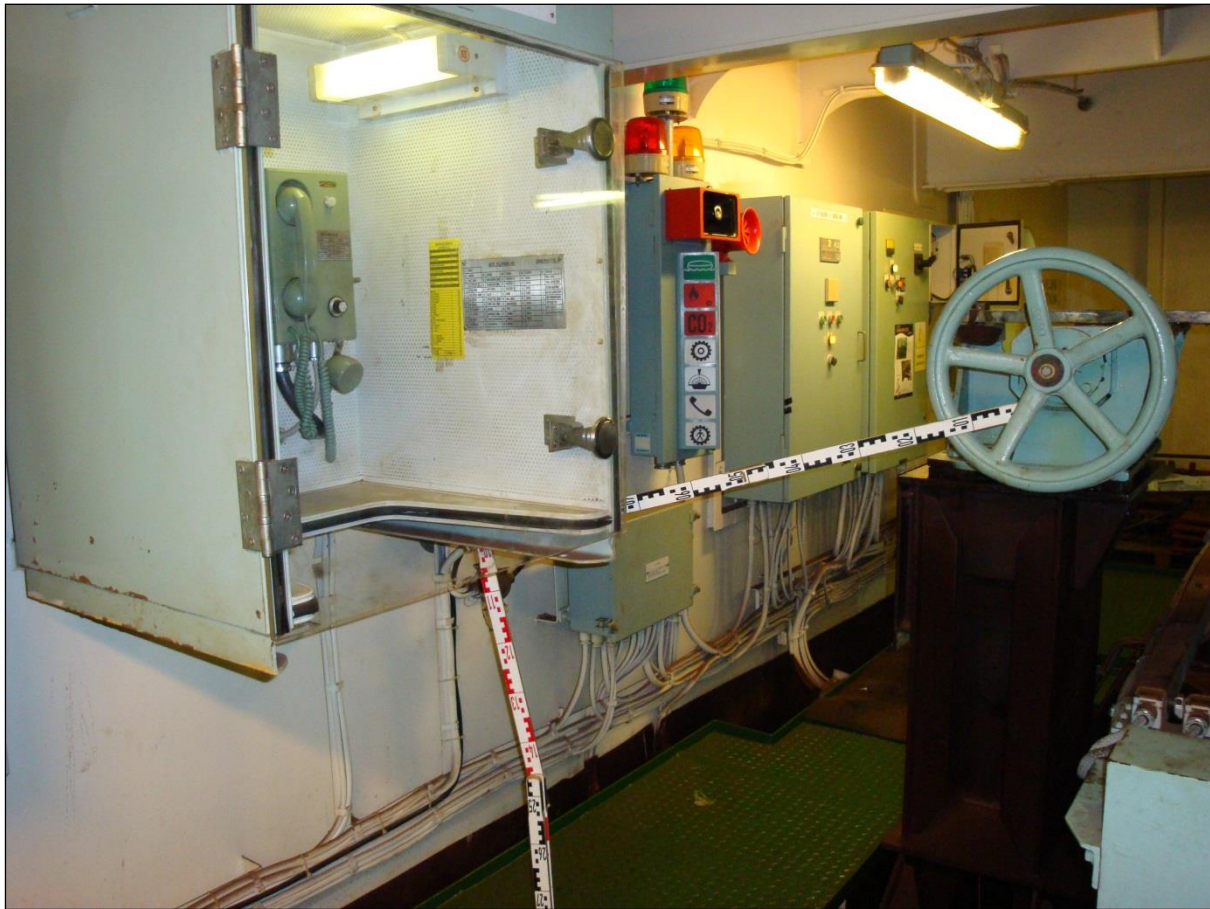
Abbildung 14: Abstand zwischen Telefon und Handrad für Notruderbetrieb

In unmittelbarer Nähe der Ruderanlage befindet sich eine halboffene Telefonzelle. Die beiden vorhandenen Telefone wurden in Anwesenheit der BSU-Mitarbeiter getestet. Das Kabel ist lang genug, um das Handrad des Notruders zu erreichen. So kann ein Besatzungsmitglied durchaus einen Telefonhörer nutzen und die Ruderkommandos von der Brücke am Handrad umsetzen. Dieses Telefon wurde in dem Zusammenhang mit diesem Unfall nicht benutzt. Stattdessen wurde, bestätigt durch Zeugenaussagen, ein UKW-Handfunkgerät genutzt.
