Bundesstelle für Seeunfalluntersuchung
Federal Bureau of Maritime Casualty Investigation
Bundesoberbehörde im Geschäftsbereich des Bundesministeriums
für Verkehr und digitale Infrastruktur

Untersuchungsbericht 07/14

Schwerer Seeunfall

**Kollision des
Errichterschiffes PACIFIC ORCA mit dem
Fischkutter JURIE VAN DEN BERG
nördlich des VTG Terschelling-
German Bight am 17.01.2014**

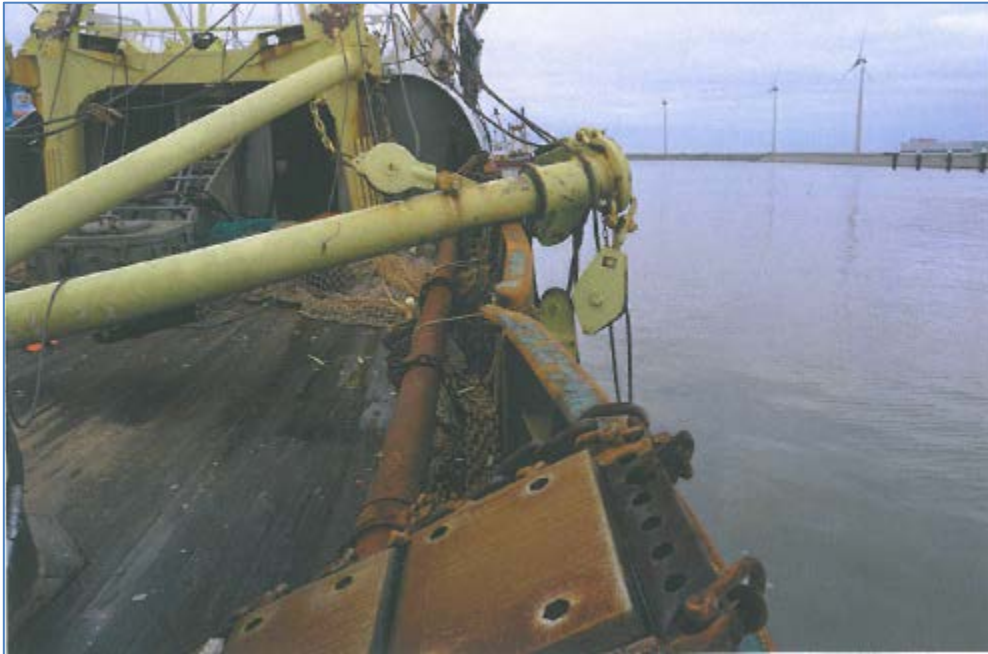
Die Schäden an der JURIE VAN DEN BERG waren ungleich größer. Es kam zu umfangreichen Schäden an der gesamten Steuerbordseite, dem Fanggeschirr sowie dem vorderen und achteren Mast. Die Schäden wurden teilweise durch die Decksladung der PACIFIC ORCA, die die Bordwand überragt hatte, verursacht.

Abbildung 7: Schäden an Steuerbordseite und Fanggeschirr

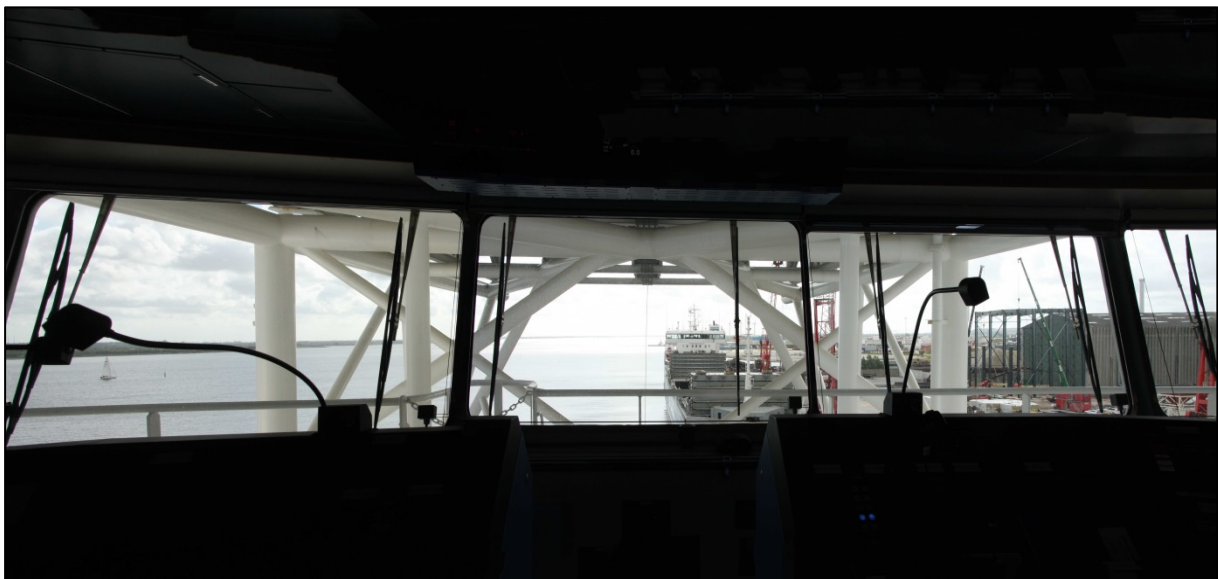
Abbildung 9: Sichtbehinderungen am Hauptsteuerstand

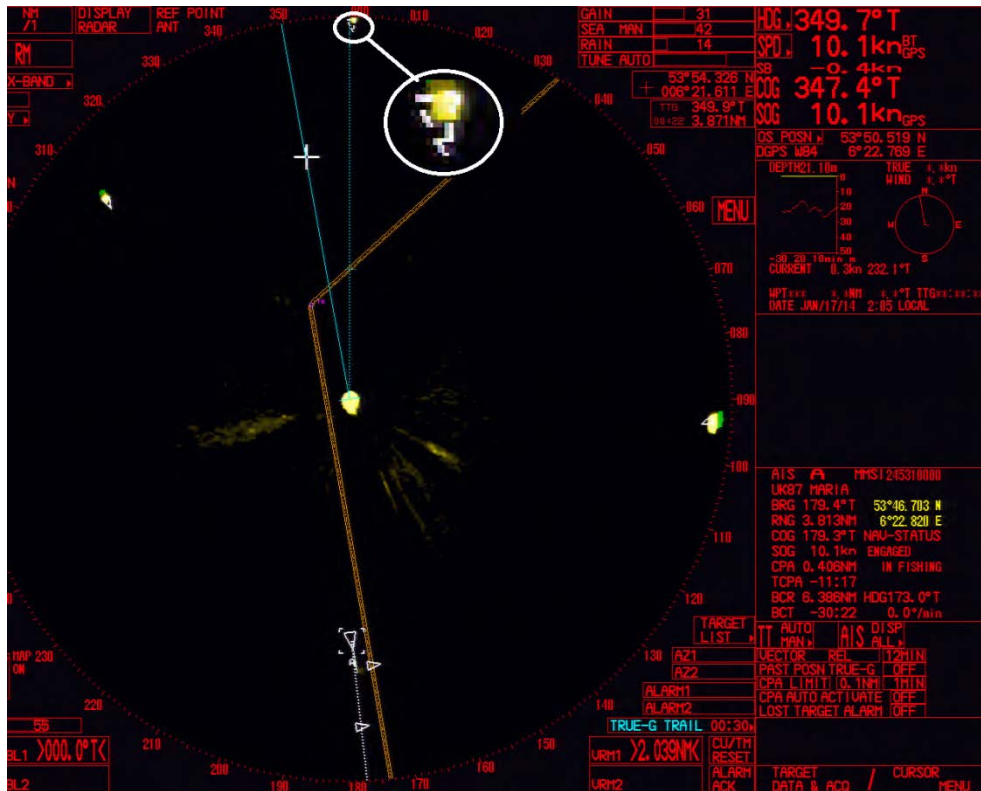
Der spätere Kollisionsgegner, die JURIE VAN DEN BERG, wurde erstmals um 02:05:00 Uhr auf dem Radargerät sichtbar (siehe Abbildung 11), er war als Radarecho und als AIS-Symbol in Form eines gepunkteten Dreiecks sichtbar. Auf diese besondere Darstellung des AIS-Symbols wird im Abschnitt 3.2.1.5 ausführlich eingegangen. Der Abstand betrug 6 sm, die Seitenpeilung 010° an Steuerbord. Des Weiteren ist auf dem Radarbild die geplante Bahn der PACIFIC ORCA dargestellt.

Abbildung 11: Radarbild um 02:05 Uhr (AIS Ziel vergrößert)

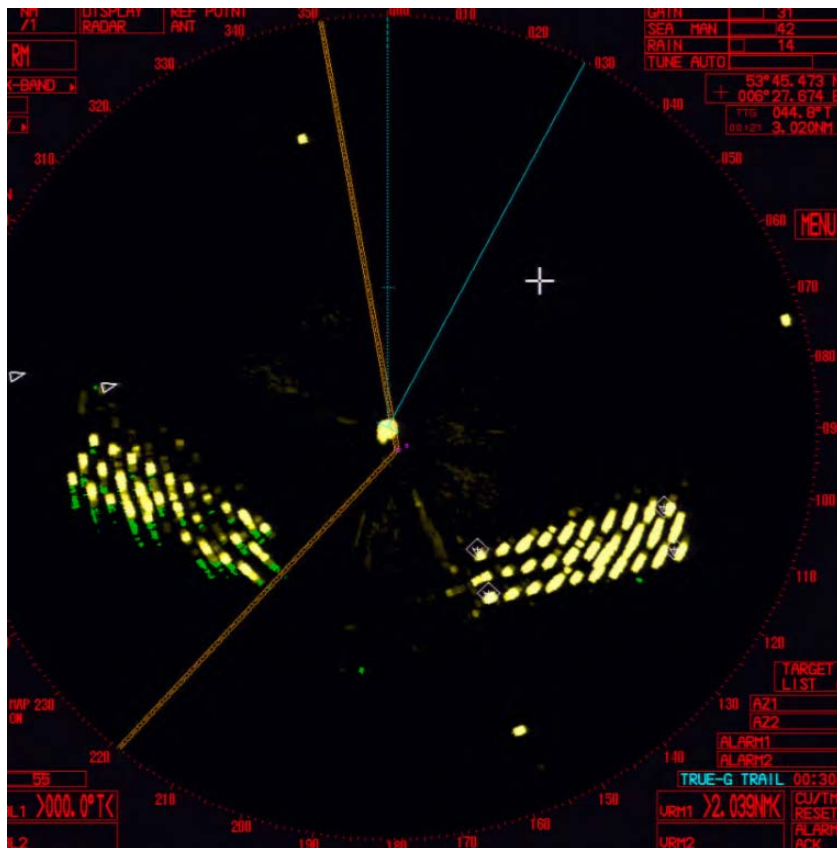
Bei der Auswertung der Radarbilder fielen außergewöhnlich viele Fehlechos und Schattensektoren auf. Diese werden durch die 6 Beine der PACIFIC ORCA verursacht. In der Leistungsanforderung⁶ für Radaranlagen ist für den Einbau der Radarantenne folgendes ausgeführt:

Die Abbildung 15 zeigt exemplarisch die Fehlechos eines gesamten Windparks durch Reflektionen. Gleichzeitig liegen zwei Fahrzeuge (die AIS-Ziele links im Bild) in einem Schattensektor, d. h. es wird von ihnen kein Radarecho angezeigt.

Abbildung 15: Radarbild mit Reflektionen

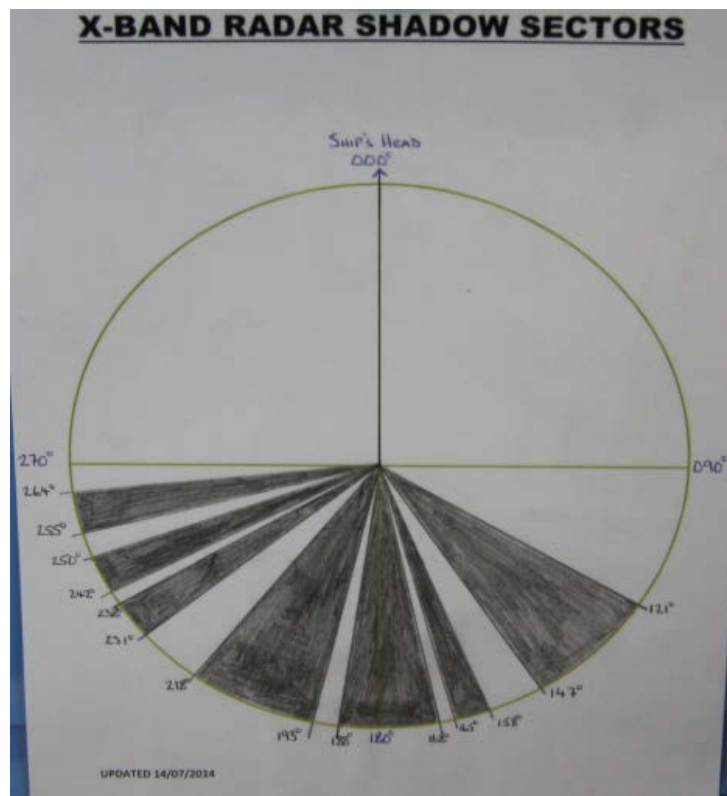
Die Abbildung 16 zeigt das Foto einer zeichnerischen Darstellung der Schattensektoren der X-Band Radaranlage, die Darstellung ist unterhalb der Radaranlage angebracht (siehe Abbildung 10).

Abbildung 16: Schattensektoren

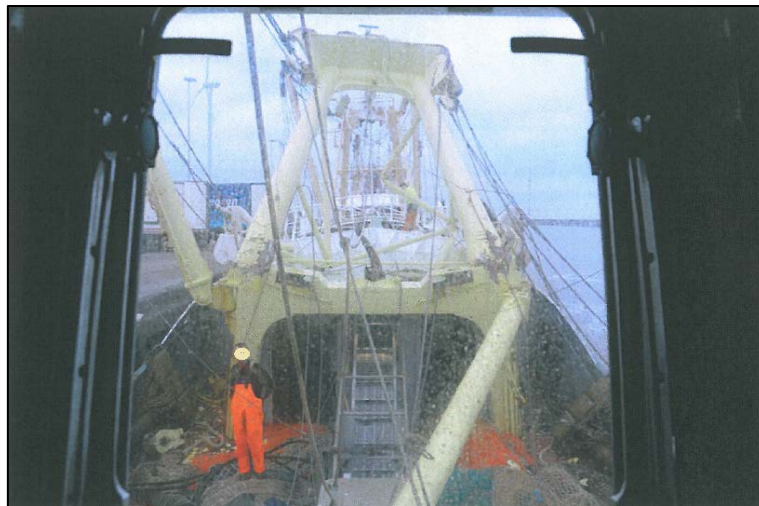
Von der Brücke aus bestehen Sichtbehinderungen nach vorne, die durch das Fanggeschirr verursacht werden.

Abbildung 19: Sichtbehinderungen

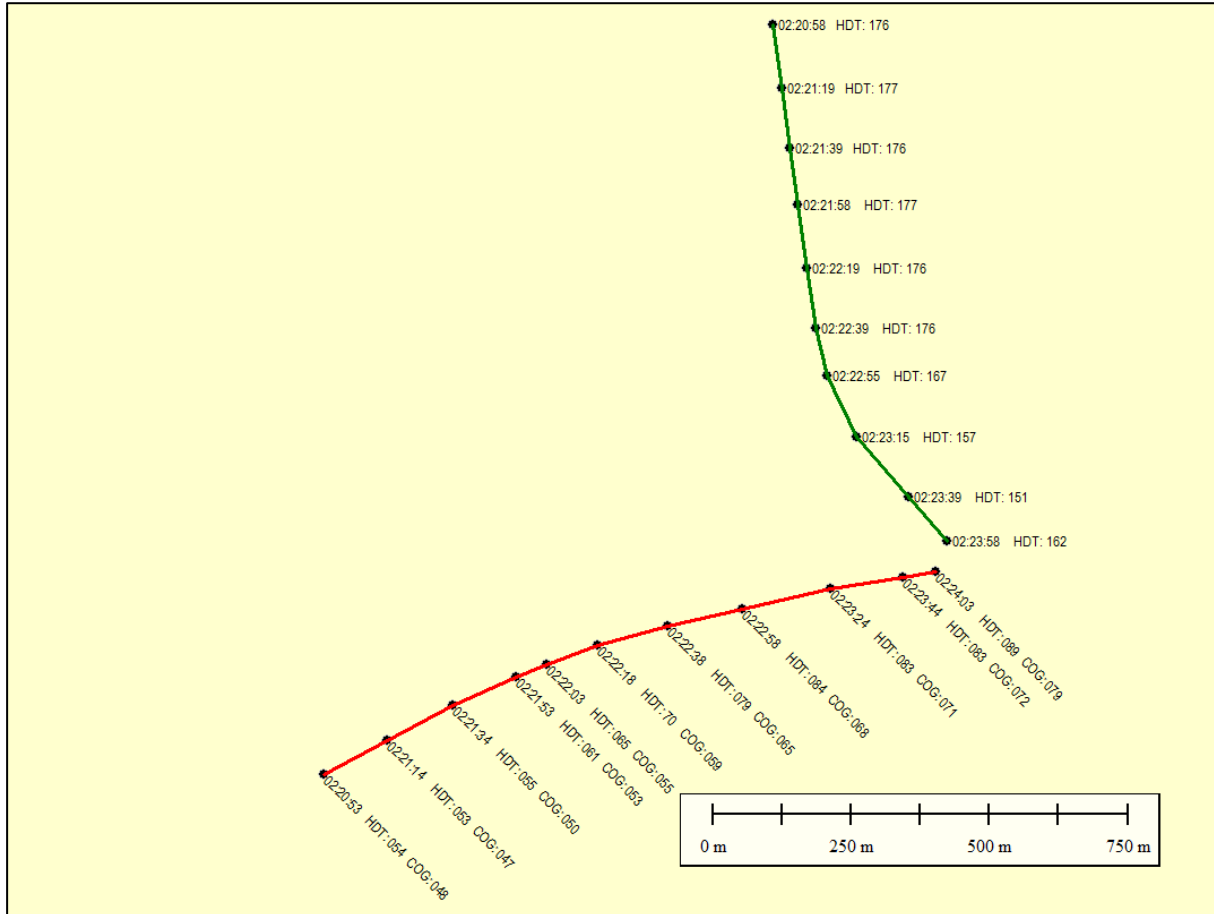
Abbildung 20: AIS Darstellung

Als um 02:20:03 Uhr der Ausguck der PACIFIC ORCA die JURIE VAN DEN BERG entdeckte, betrug der Abstand 1,0 sm. Der Abstand der Fahrzeuge verringerte sich bis um 02:21:26 Uhr auf 0,62 sm bei stehender Peilung. Danach wurde auf der PACIFIC ORCA eine Kursänderung nach Steuerbord von 054° nach 084° (rwK) durchgeführt. Diese Kursänderung war ca. 1 Minute vor der Kollision abgeschlossen. Erst unmittelbar vor der Kollision begann die PACIFIC ORCA wiederum nach Steuerbord zu drehen.

Die JURIE VAN DEN BERG leitete zwischen 02:22:39 Uhr und 02:22:55 Uhr eine Backbordkursänderung ein. Der Abstand zwischen den Fahrzeugen betrug um 02:22:55 Uhr ca. 390 m. Der Kurs änderte sich von 176° bis 151° (rwK) um 02:23:39 Uhr, danach änderte sich der Kurs nach Steuerbord bis auf 162° (rwK). Durch die Kollision wurde die JURIE VAN DEN BERG wieder nach Backbord gedreht.

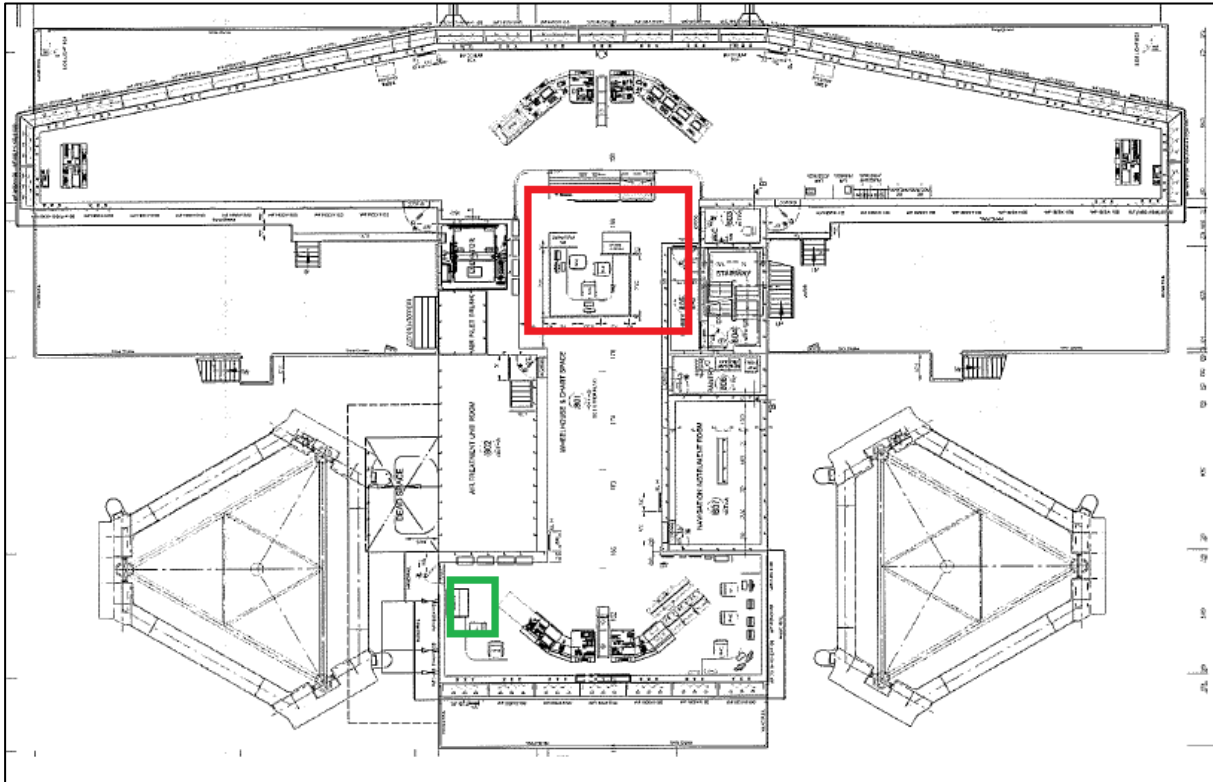
Zur Zeit des Unfalls oblag auf der PACIFIC ORCA dem Zweiten Offizier die Schiffsführung. Neben dem Zweiten Offizier befand sich ein Ausguck auf der Brücke. Die Brücke war somit nach den Vorgaben des STCW-Codes ausreichend besetzt. Der Erste Offizier war im, mit Vorhängen von der Brücke abgetrennten, Kartenraum (in der Abbildung 23 rot gekennzeichnet) mit anderen Aufgaben beschäftigt und der Kapitän befand sich an einem Computerarbeitsplatz (in der Abbildung 23 grün gekennzeichnet) am achteren Fahrstand der Brücke.

Als der Zweite Offizier die Kollisionsgefahr erkannte, verzichtete er auf die Unterstützung durch den Ersten Offizier, obwohl sich dieser in unmittelbarer Nähe befand. Auch war die Position des Zweiten Offiziers am Ruder, aufgrund der eingeschränkten Sichtbedingungen und Peilmöglichkeiten, wenig geeignet den Erfolg des Ausweichmanövers zu kontrollieren.

Abbildung 23: Brückenplan PACIFIC ORCA

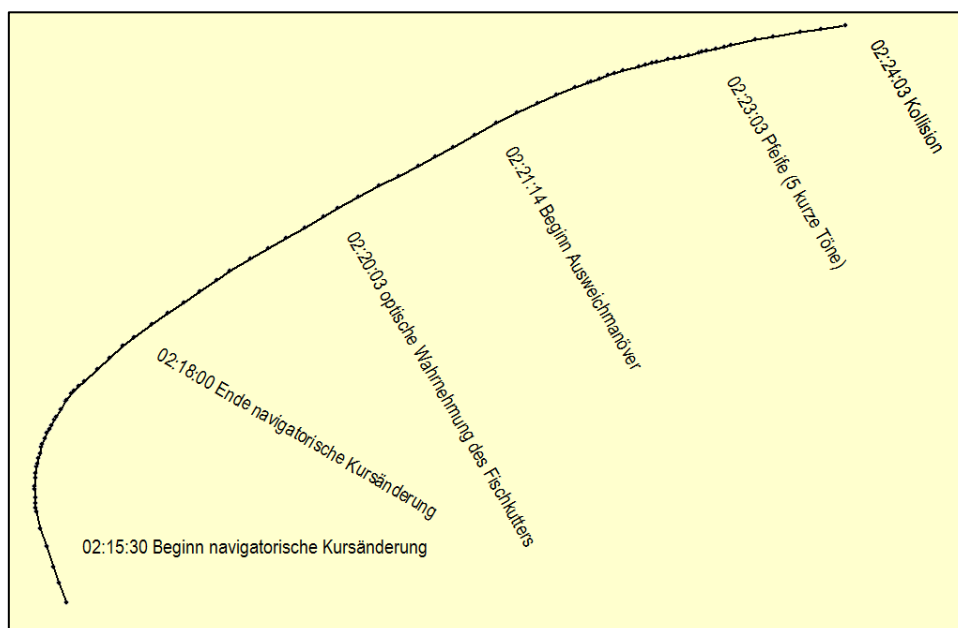
Als die JURIE VAN DEN BERG auf der PACIFIC ORCA entdeckt wurde, betrug der Abstand 1,0 sm. Nach dem Feststellen der stehenden Peilung und der damit einhergehenden Kollisionsgefahr hatte sich der Abstand der Fahrzeuge auf 0,62 sm verringert. Der Zweite Offizier schätzte den Abstand auf 0,5 sm oder geringer ein. Danach wurde auf der PACIFIC ORCA eine Kursänderung nach Steuerbord von 054° nach 084° (rwK) durchgeführt. Die Kursänderung wurde für diesen geringen Abstand nach Ansicht der Untersucher zu moderat durchgeführt. Einerseits wurde der Kurs nur um 30° geändert und andererseits wurde nur eine maximale Drehrate von 28°/min erreicht. Im Vergleich dazu (s. Abb. 25) wurde die vorherige navigatorische Kursänderung mit einer maximalen Drehrate von 48°/min durchgeführt, bei der unmittelbar vor der Kollision mit „Hart Steuerbord“ eingeleiteten Kursänderung wurde eine maximale Drehrate von 86°/min erreicht. Dieses erste Ausweichmanöver war ca. 1 Minute vor der Kollision abgeschlossen. Die Kollisionsgefahr bestand aber weiterhin. Außer der Abgabe von fünf kurzen Tönen mit der Pfeife wurden keine weiteren Maßnahmen ergriffen, so dass in der letzten Minute vor der Kollision Kurs und Geschwindigkeit der PACIFIC ORCA praktisch unverändert blieben. Erst unmittelbar vor der Kollision begann die PACIFIC ORCA wiederum nach Steuerbord zu drehen. Zu diesem Zeitpunkt war dann die Kollision aber nicht mehr zu verhindern.

Abbildung 25: Fahrtverlauf PACIFIC ORCA
