Bundesstelle für Seeunfalluntersuchung
Federal Bureau of Maritime Casualty Investigation
Bundesoberbehörde im Geschäftsbereich des Bundesministeriums
für Verkehr und digitale Infrastruktur

Untersuchungsbericht 124/14

**Explosion des Krabbenkochers an Bord des
Fischkutters KLAUS GROTH am 19. Mai 2014
südwestlich von Amrum**

18. Mai 2015

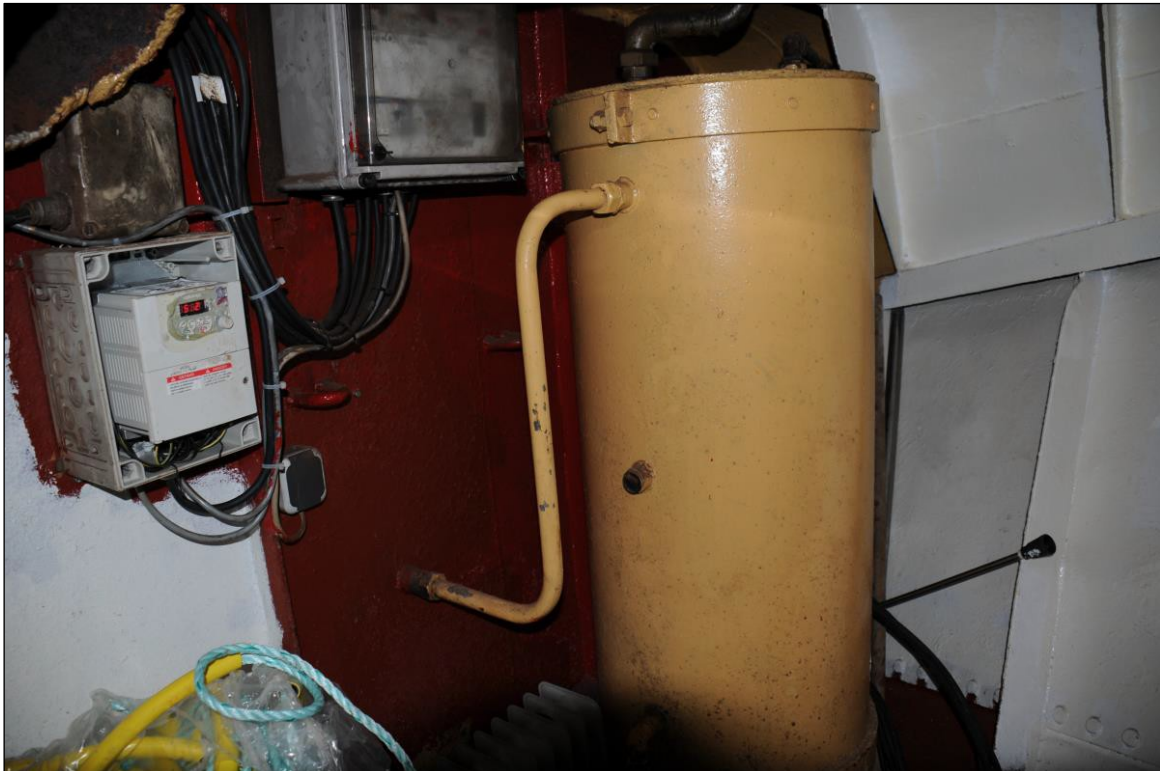
Abbildung 4: Dieseltank unter der Back

Der Krabbenkocher wird beheizt durch einen statisch betriebenen Schalenbrenner einfachster Bauform. Versorgt wird das System über einen Tank in unmittelbarer Umgebung unter der Back. Über eine Rohrverbindung gelangt der Dieselkraftstoff mithilfe statischen Drucks im Vorratstank zum Schalenbrenner. Geregelt wird der Zufluss ausschließlich über ein Nadelventil, welches nach Aussage des Kapitäns, nicht in seiner Einstellung verändert wird.

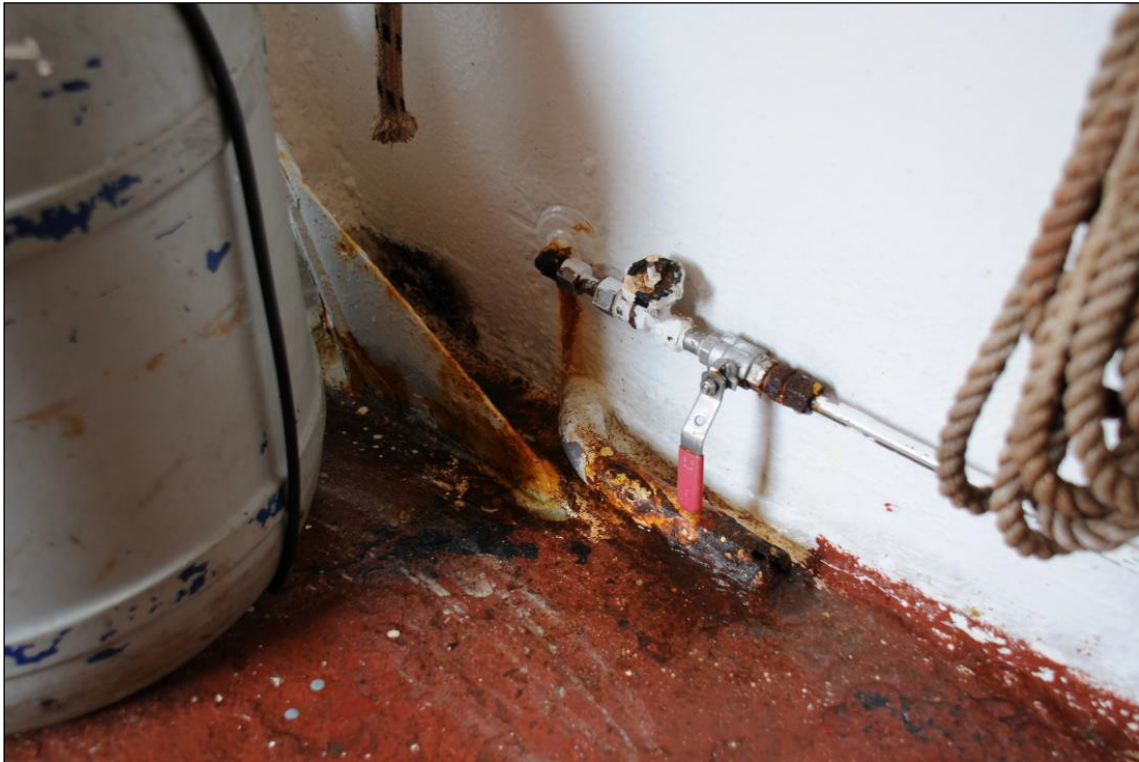
Abbildung 5: Hauptkugelhahn mit vorgeschaltetem Drosselnadelventil

Es erfolgt keine Regelung der Brennstoffmenge. Offensichtlich ist das nach Erfahrungswerten festgestellte Drosselventil so eingestellt, das ein bestimmtes Brennstoffniveau im Schalenbrenner gehalten wird. Die verbrannte Dieselmenge wird über den Tank nachgeführt. Bei unbemerktem Verlöschen der Flamme würde der Schalenbrenner zwangsläufig überlaufen.

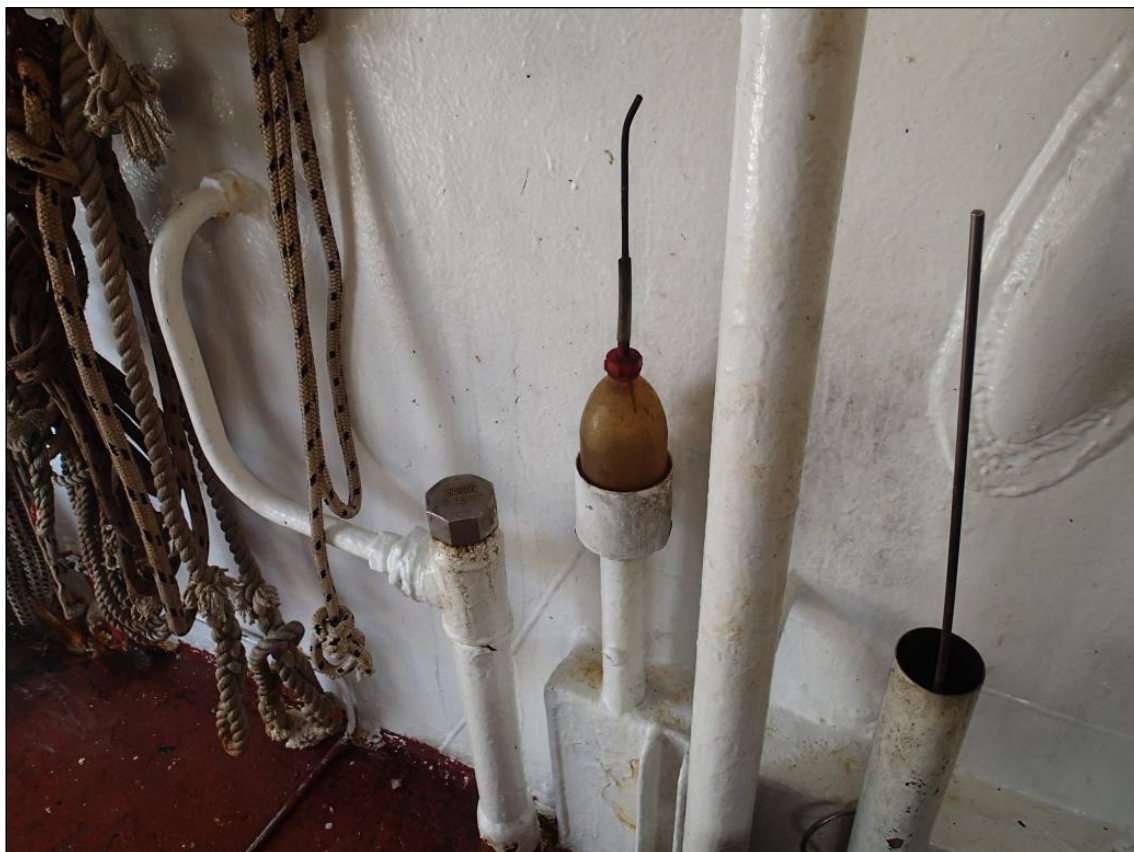
Abbildung 6: Benzinflase und Lunte

Bei jetzt vorgenommener erneuter Zündung bzw. Annäherung mit einer brennenden Lunte oder einer anderen Zündquelle (z.B. brennender Zigarette) wäre die Durchzündung der ausströmenden Gaswolke sehr wahrscheinlich. Derselbe Effekt würde sich einstellen, wenn der Brennstoff (Diesel) nicht mechanisch aufbereitet werden würde, sondern durch die Stauwärme im isolierten Brennraum verdampft. Auch ein Einbringen von Benzin zur erneuten Zündung in den überhitzten Brennraum

ist denkbar und würde durch die schlagartige Verdampfung an den heißen Oberflächen zu einer Gasdurchzündung bzw. Ausbildung von Stichflammen führen.

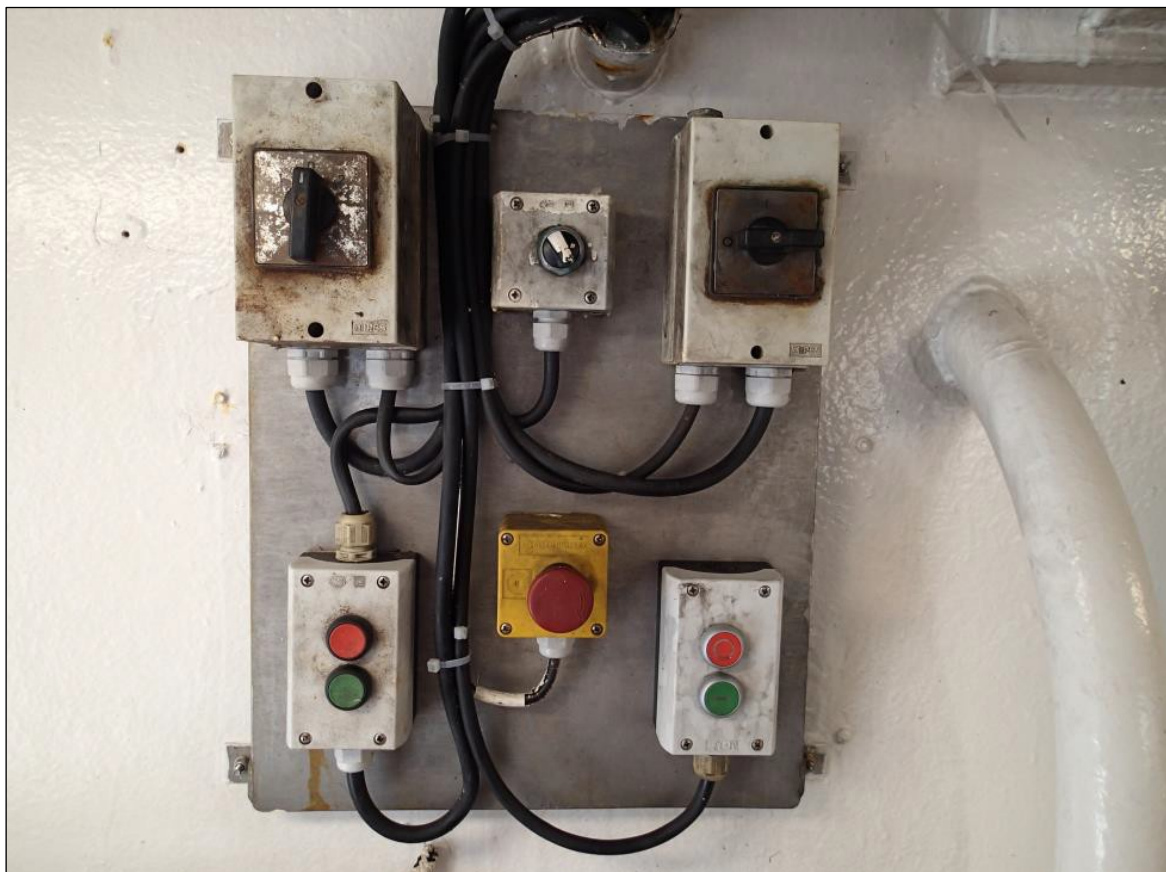
Abbildung 7: Schalter und Notstopp für Krabbenkocheranlage

An der Krabbenkocheranlage existiert eine Notabschaltung, welche aber ausschließlich auf die Transportbänder der Anlage Einfluss hat. Eine Regelung bzw. Überwachung und Notabschaltung des Brenner-Kreislaufes existiert hierbei nicht.

Der Kapitän und Eigentümer beschloss als Sofortmaßnahme, ein automatisches Schnellschlussventil in die Brennstoffleitung einsetzen zu lassen.

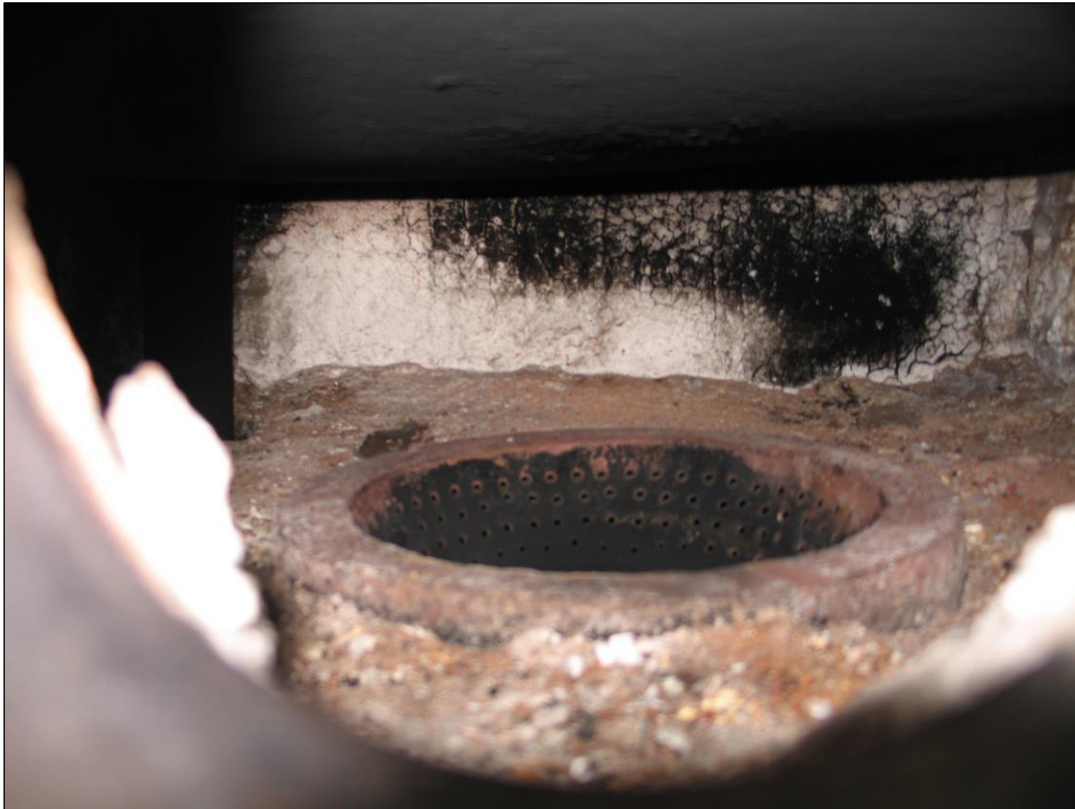
Abbildung 10: Schalenbrenner unter dem Trog

Bei visuell festgestellter stabiler Flammenentwicklung wird manuell ein Stützgebläse zugeschaltet, welches die notwendige Luftversorgung über Bohrungen im Schalenbrenner sichert.

Nachdem der Krabbenkorb gekippt wurde, wäre es denkbar, dass die Decksleute bemerkten, dass der Brenner nicht mehr arbeitete. Über welchen Zeitraum die Flamme nicht mehr brannte, ist nicht belegbar. Durch das permanente Nachlaufen kann es zum Übertritt des Diesels in die Luftbohrungen gekommen sein und damit zum Zerstäuben des Diesels. Hieraus würde eine hochentzündliche, ggf. auch explosive Atmosphäre (6-12Vol%) im Brennraum entstehen.

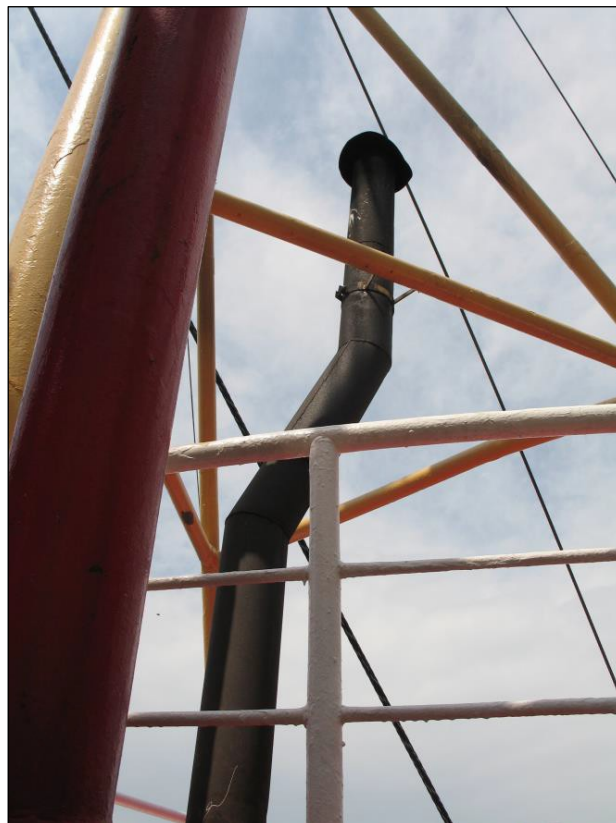
Abbildung 13: Abgasleitung über der Back

Die Abluft/Abgase werden über ein Kaminrohr über die Back abgeleitet.

Bei laufendem Gebläse als auch geschlossener Feuerklappe ergibt sich, nach Testung vor Ort durch den Gutachter, ein ausreichender Kamineffekt über das Abgasrohr zum Ablüften der Gase. Beim Öffnen der Feuerklappe wird der Kamineffekt geringer und es kommt zu einem merklichen Abblasen über diese Öffnung.

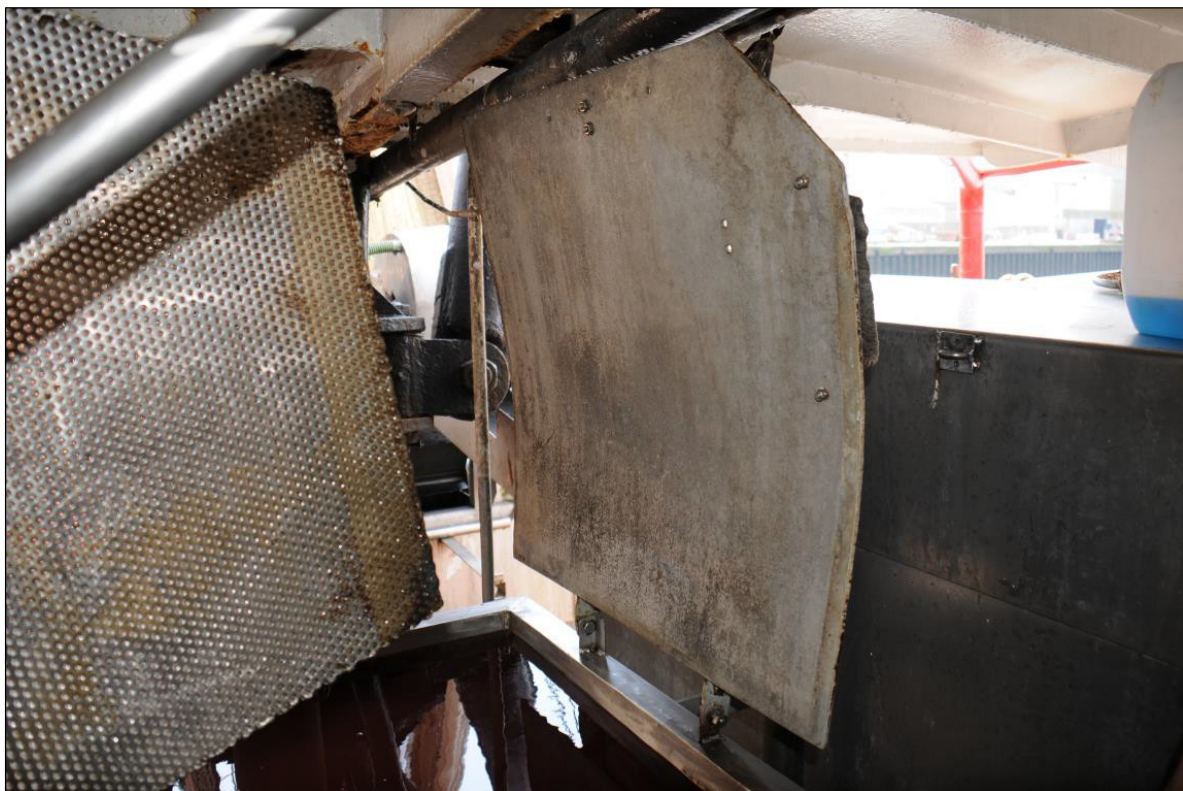
Abbildung 17: Deckelanschlag an der Decksstruktur

Ein weiterer Ereignisablauf ist denkbar als Verpuffung im Brennraum mit folgendem Druckanstieg. Dadurch wäre es theoretisch möglich, dass es zu einem kurzzeitigen Anliften des Wassertroges gekommen ist. Die Druckentlastung über diesen schmalen Süllbereich würde mit einem rasanten Flammenaustritt einhergehen. Dieser würde die Verbrennungsmuster bei stehendem Bedienpersonal erklären. Ein weiteres Indiz für dieses Szenario wäre der aufgewölbte Deckel des Krabbenkochers. Die Verformung wäre durch das Anschlagen des geöffneten Deckels an die Decksstruktur erklärbar.
