Bundesstelle für Seeunfalluntersuchung
Federal Bureau of Maritime Casualty Investigation
Bundesoberbehörde im Geschäftsbereich des Bundesministeriums
für Verkehr und digitale Infrastruktur

Untersuchungsbericht 128/14

Schwerer Seeunfall

**Kollision des MSC BENEDETTA mit der Pier in
Zeebrugge am 16. Mai 2014**

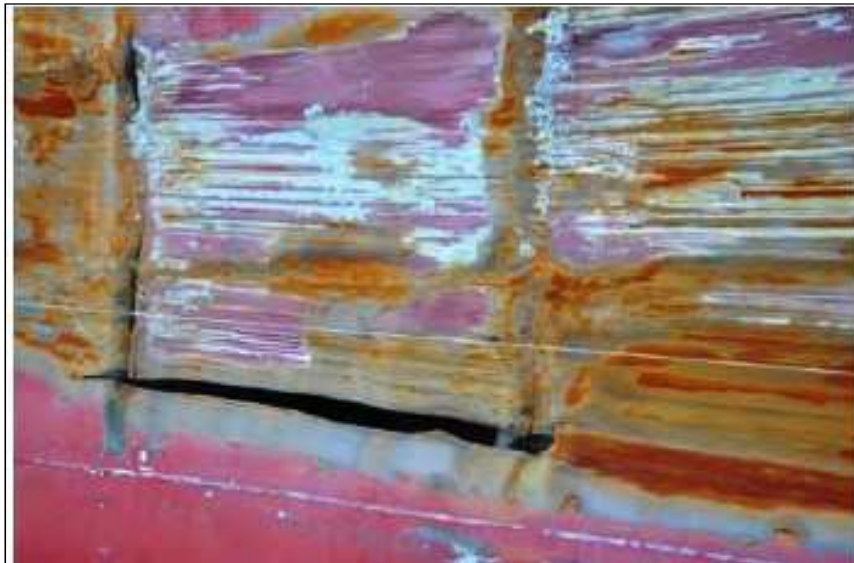
Durch den Kontakt mit der Pier entstanden schwere Schäden an der Außenseite der Ballastwassertanks 4 und 5. Da der Riss auf der Höhe der Wasserlinie entstand, drang schnell viel Wasser in diese Tanks ein.

Abbildung 6: Foto vom Riß

Umfangreiche Reparaturarbeiten wurden erforderlich.

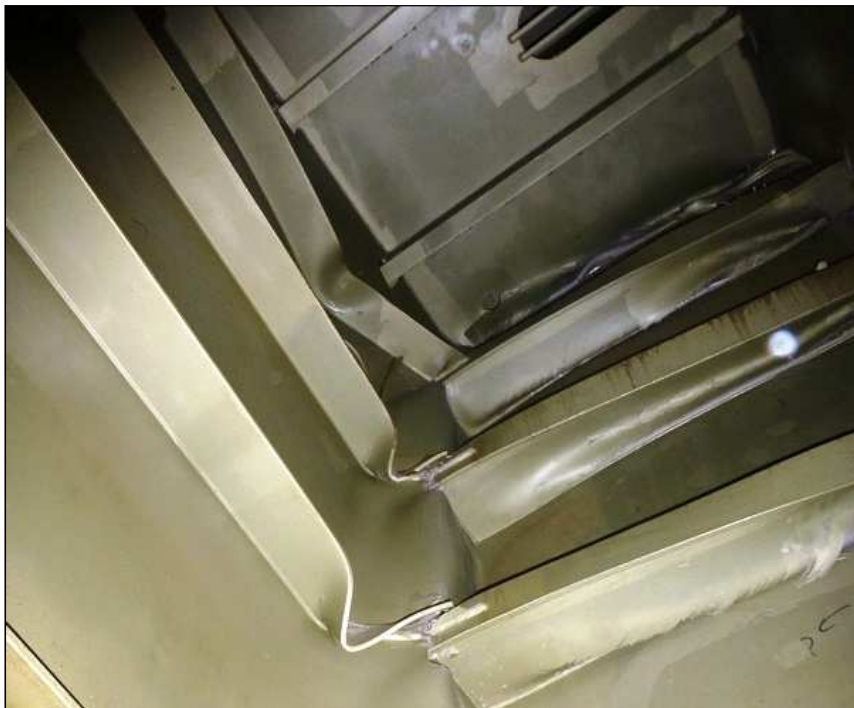
Abbildung 7: verbogene Spanten

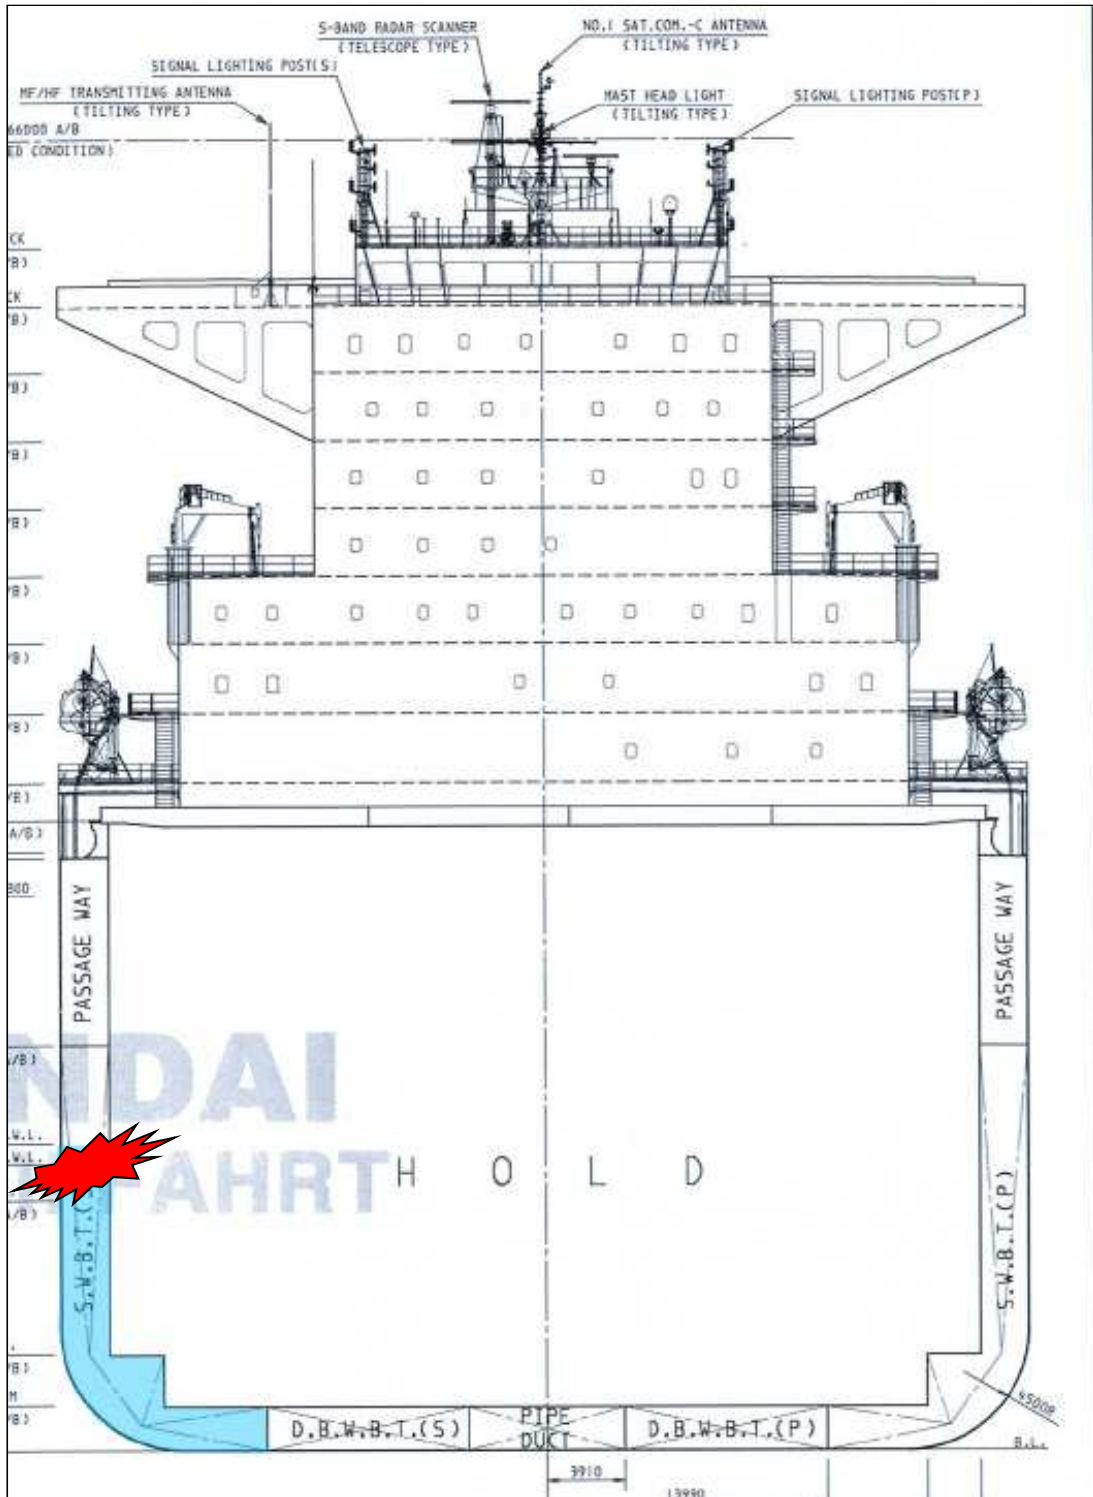
| Folgen (für Mensch, Schiff, Ladung und Umwelt sowie sonstige Folgen): | Riss in der Außenhaut, auf Höhe der Wasserlinie, keine Schäden an Personen und Umwelt |

Abbildung 8: ungefähre Position des Lecks
