Untersuchungsbericht 138/14

Seeunfall

**Personenunfall auf dem
Festrumpfschlauchboot
NORDEVENT SEA ROCKET
am 21.05.2014 auf der Unterelbe**

26. Juni 2015

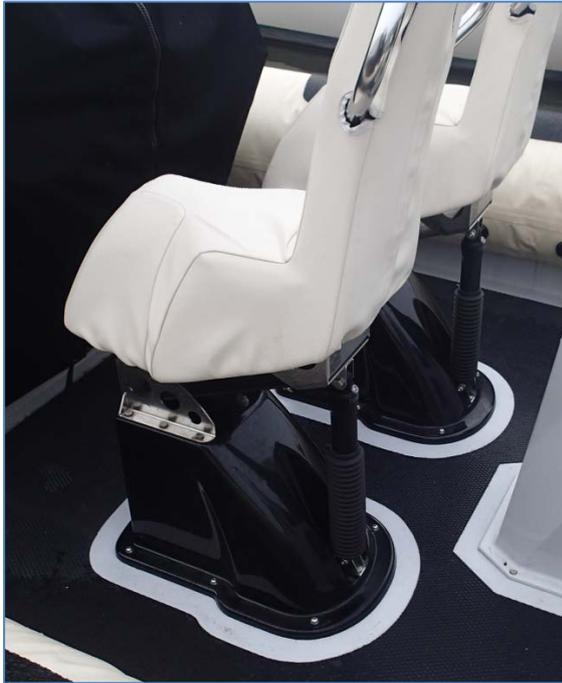
Abbildung 5: Führersitze

Auch die Art des Sitzes ist von großer Bedeutung. Nur die beiden Sitze am Steuerstand (s. Abb. 5) sind auf der NORDEVENT SEA ROCKET mit einem Federungs- und Dämpfungssystem ausgestattet. Die beiden Personen auf diesen Sitzen wurden nicht bzw. nur leicht verletzt, insbesondere kam es zu keinen Frakturen. In einer Forschungsarbeit der Universität Chichester¹⁶ wurden die auftretenden Belastungen bei einem festen und gefederten Sitz gemessen und verglichen.

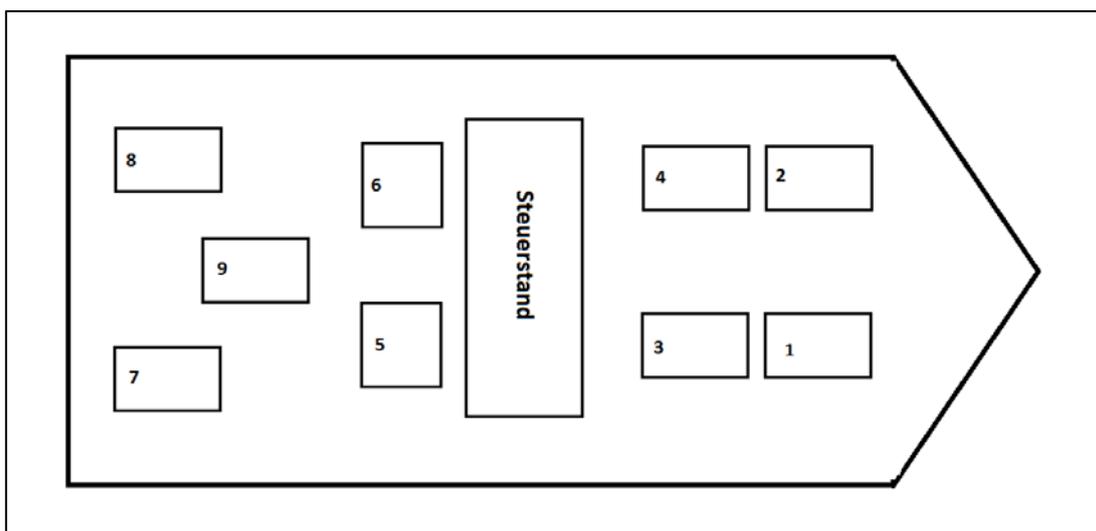
Abbildung 7: Sitzverteilung

In der nachfolgenden Tabelle sind die erlittenen Verletzungen der an der Unfallfahrt beteiligten Personen aufgeführt. Es sind jeweils nur die schwersten Verletzungen angegeben. Die Sitznummern entsprechen dem Plan in Abb. 7.

Sitz	Alter	Geschlecht	Verletzungen
1	35	männl.	Frakturen an 2 Wirbelkörpern
2	40	weibl.	Fraktur des Steißbeins
3	49	weibl.	Fraktur eines Wirbelkörpers
4	55	weibl.	Frakturen an 5 Wirbelkörpern, Halsverletzung
5	49	männl.	Prellungen
6	49	männl.	keine
7	46	weibl.	keine
8	59	weibl.	Fraktur eines Wirbelkörpers
9	53	männl.	Prellungen

Die festgestellten Verletzungen zeigen, dass die Stöße im vorderen Bereich des Bootes deutlich größer sind als im hinteren. So haben alle vier Fahrgäste auf den vorderen Sitzplätzen Frakturen der Wirbelsäule erlitten. Dagegen trat diese Verletzung bei den Personen auf den hinteren fünf Sitzplätzen nur bei einem Fahrgast auf. Die Konstruktion des Festrumpfschlauchbootes mit dem umlaufenden Schlauch als großer Auftriebskörper führt dazu, dass größere Wellen nicht geschnitten werden, sondern der Bug beim Auftreffen auf die Welle nach oben beschleunigt wird. Bei hoher Geschwindigkeit wird der Bug aus dem Wasser gehoben und fällt dann im freien Fall in das Wellental. Durch die vergleichsweise flache Rumpfform schlägt das Boot dann hart auf die Wasseroberfläche auf.

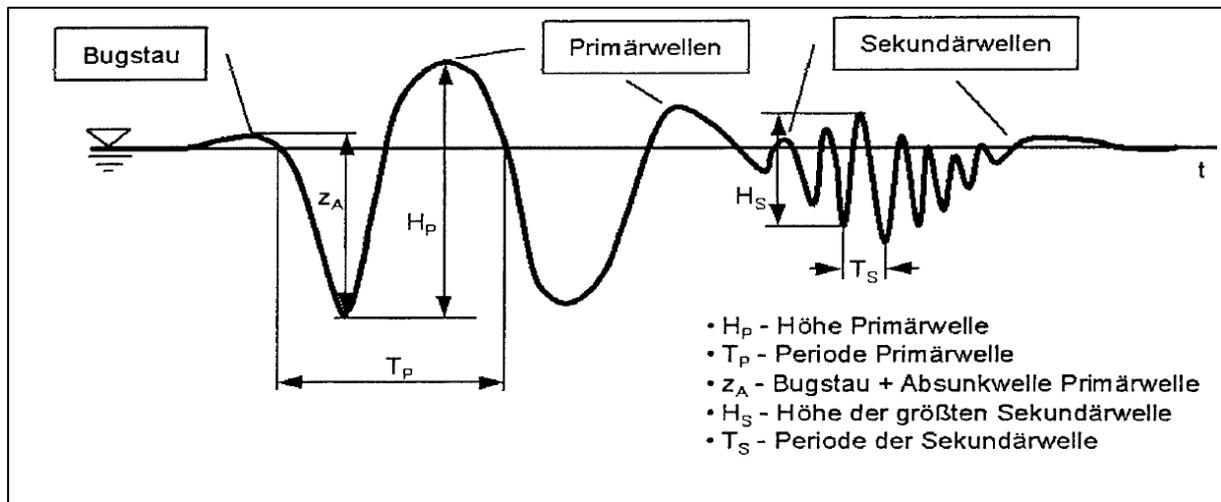
Abbildung 11: Wellensystem eines Schiffes

Die NORDEVENT SEA ROCKET fuhr entgegengesetzt zu dem Containerschiff. Nach dem Passieren steuerte sie dann bewusst in die Heckwelle des Containerschiffes. Dabei traf sie dann zuerst auf die langwellige Primärwelle. Die Höhe der Primärwelle nimmt mit dem Passierabstand ab. Dagegen breiten sich die nachfolgenden kurzwelligen Sekundärwellen ungedämpft aus.

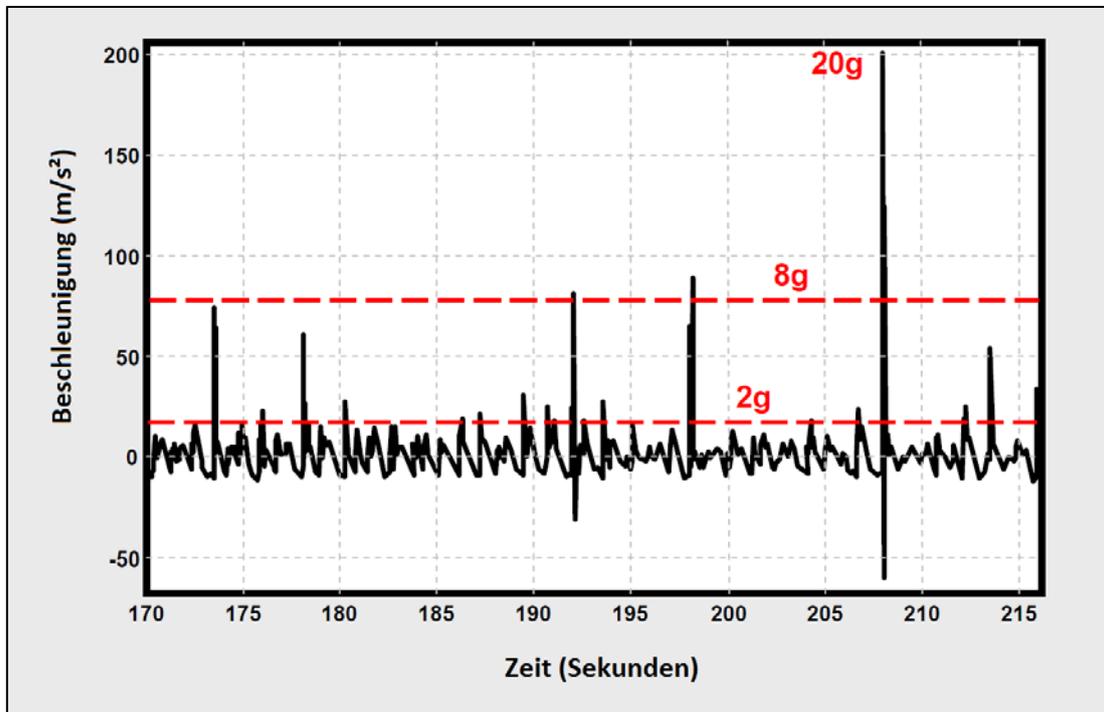
Abbildung 12: Messung der Vibrationen und Stöße¹⁴

Die Abb. 12 zeigt die aufgezeichneten Vibrationen und Stöße. Es traten überwiegend Stöße mit etwa der zweifachen Erdbeschleunigung (g) auf. Daneben traten regelmäßig Stöße mit der Stärke von 7 bis 8 g und vereinzelt sogar mit 20 g auf.

Die Auswertung der Messergebnisse ergab, dass der Auslösewert für Ganzkörper-Vibrationen nach 15 Minuten erreicht wurde. Nach einer einstündigen Fahrt war der Auslösewert um das 7,5-fache und der Expositionsgrenzwert um das 3-fache überschritten. Dabei ist anzumerken, dass sich der Auslöse- und Expositionsgrenzwert auf eine Achtstundenschicht beziehen. Die vereinzelt auftretenden sehr starke Stöße (20-fache Erdbeschleunigung) können akute Verletzung verursachen.

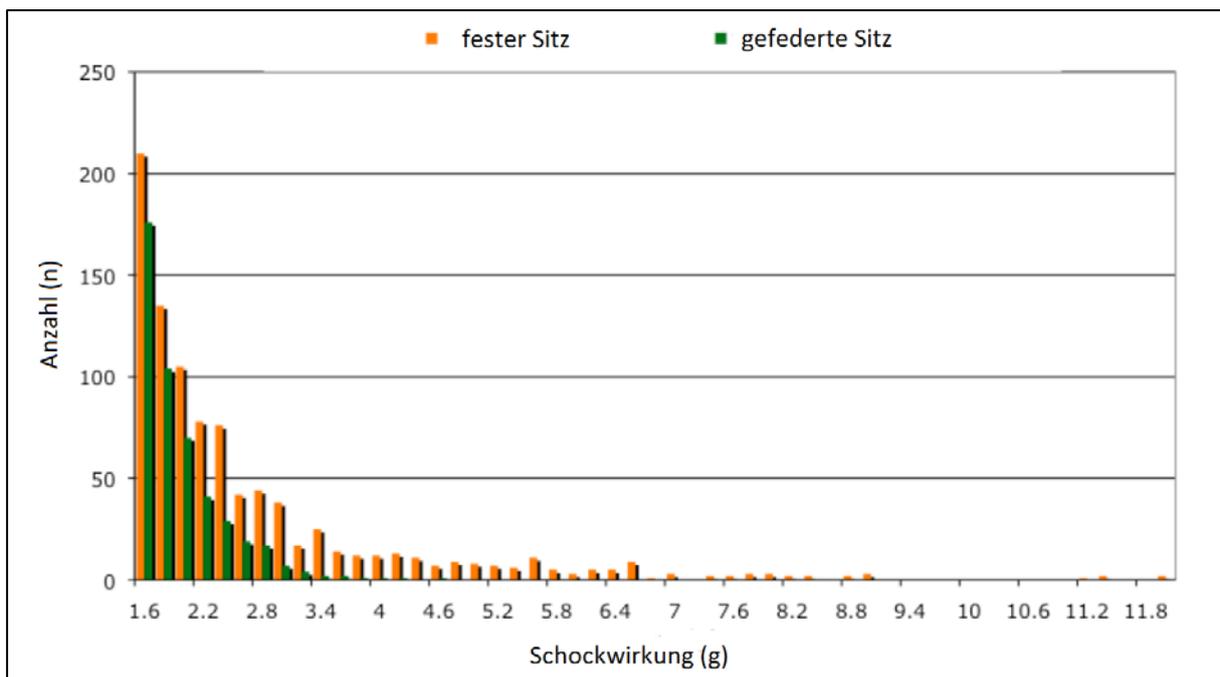
Abbildung 13: Vergleich fester und gefederter Sitz

Die Abb. 13 zeigt, dass sich bei dem gefederten Sitz sowohl die Anzahl als auch die Stärke der Stöße, im Vergleich zu dem festen Sitz, deutlich reduzieren. Besonders augenfällig ist die gute Dämpfung der stärkeren Stöße, so treten bei dem gefederten Sitz keine Belastungen oberhalb der vierfachen Erdbeschleunigung auf.

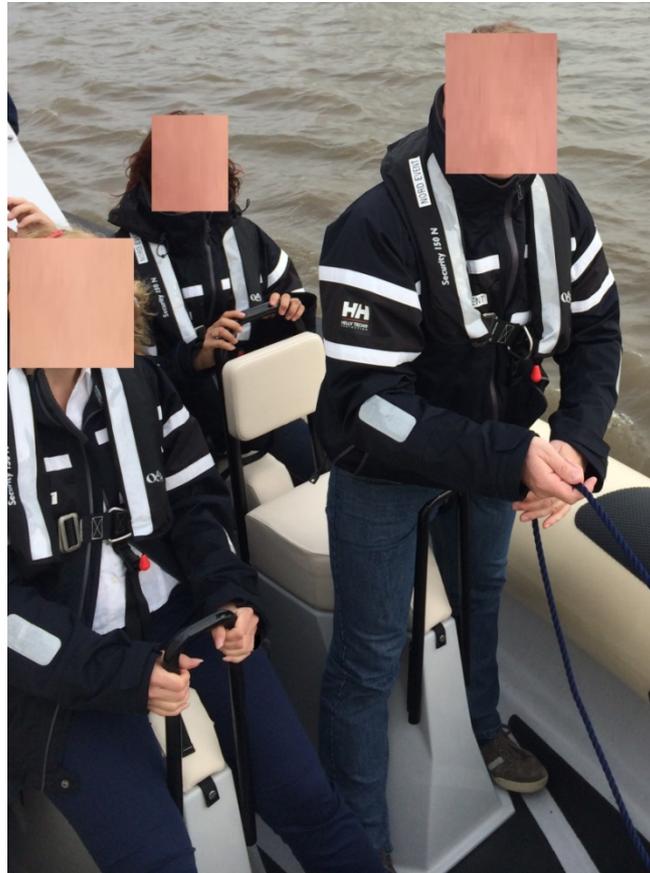
Abbildung 14: Vergleich zwischen sitzen und stehen

Die anderen Sitze auf der NORDEVENT SEA ROCKET sind mit einer Polsterauflage mit einer Höhe von ca. 15 cm ausgestattet. Diese Polster sind nur in der Lage geringere Vibrationen zu dämpfen. Bei stärkeren Stößen können sie den Aufprall sogar noch verstärken. Während die Person auf dem Sitz sich noch nach unten bewegt und dabei das Polster zusammendrückt, bewegt sich das Boot bereits wieder nach oben. Zum Zeitpunkt des Aufpralls bewegen sich so die Person und das Boot in gegensätzlicher Richtung, so dass sich der Aufprall verstärkt.

Der gleiche Effekt kann auftreten, wenn man die Fahrt im Stehen mit leicht gebeugten Beinen absolviert. Beim Abheben des Bootes werden die Beine automatisch gestreckt. Die Personen prallen dann mit ausgestreckten Beinen auf das sich aufwärts bewegende Boot. Auch hier erhöht sich die Aufprallbelastung erheblich. Die in den Sicherheitshinweisen des Betreibers enthaltene Empfehlung, bei Wellen über den Sitzen zu stehen, muss deshalb äußerst kritisch gesehen werden. Des Weiteren sind die Haltebügel an den meisten Sitzen (Sitze 1, 2, 7 und 8) in einer Höhe von ca. 88 cm angebracht (s. Abb. 6 und 14), so dass sich der Haltepunkt im Stehen in Schritthöhe und damit unterhalb des Körperschwerpunktes befindet. Bei den auftretenden Beschleunigungen bieten diese Haltebügel deshalb den Fahrgästen keinen sicheren Halt. Dabei ist insbesondere zu berücksichtigen, dass die meisten Fahrgäste über keine Erfahrung mit Festrumpfschlauchbooten und dessen Fahrverhalten verfügen. Auch in dem Handbuch für den Eigner wird, im Gegensatz zu den Sicherheitshinweisen des Betreibers, empfohlen, während der Fahrt sitzen zu bleiben und sich gut fest zu halten.
