Untersuchungsbericht 140/14

**Sehr schwerer Seeunfall**

**Tödliche Personenunfälle  
im Hafen Goole/ England  
an Bord des MS SUNTIS  
am 26. Mai 2014**

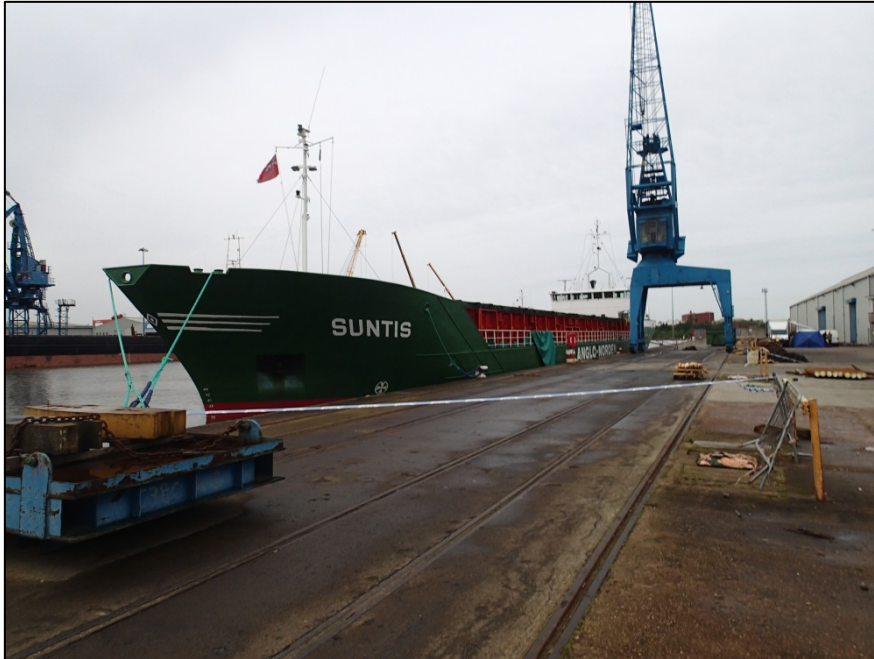
Abbildung 3: MS SUNTIS am 27.Mai 2014 um 10 Uhr

Die Decksladung war schon komplett entladen. Teilweise lagen die Abdeckplanen noch auf der Luke und auf dem Hauptdeck, eine grüne Plane hing außenbords. Gegen 14 Uhr wurde die Luke geöffnet und das Vorschiff war ab 14 Uhr sowie die Zwischendeckluke ab 15 Uhr für die Untersucher zugänglich.

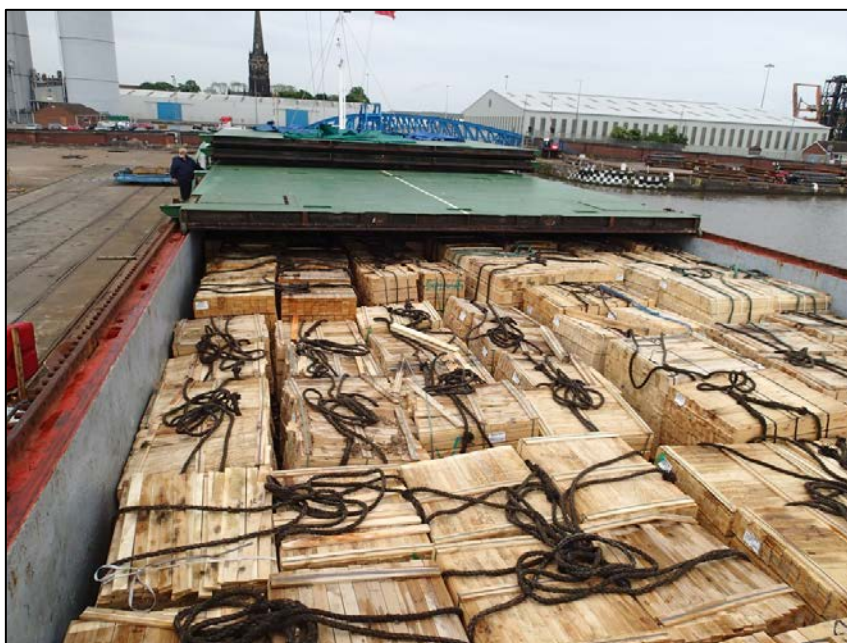
Abbildung 4: Geöffnete Luke mit Holzladung

Während die Luke geöffnet wurde, verbreitete sich ein intensiver Geruch nach frisch geschlagenem Holz, so dass es schon außerhalb der Luke schwer fiel, normal zu atmen. Die weitere Besichtigung auf dem Vorschiff ergab, dass dort neben dem Zugang zum Zwischendeck eine zerschnittene gelbe Regenjacke sowie ein zerschnittenes T-Shirt und ein Küchenmesser lagen. Eine spätere Befragung ergab, dass den kollabierten Seeleuten die Kleider für die Wiederbelebensmaßnahmen mit dem Küchenmesser zerschnitten wurden.

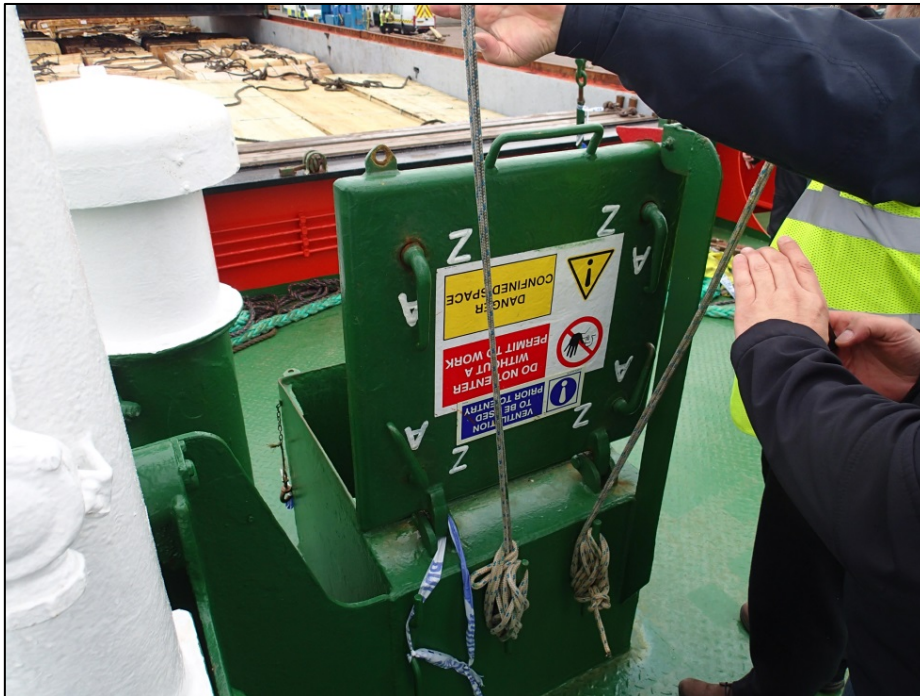
Abbildung 6: Zugang Zwischendeck

Die Zugangsluke zum Vorschiff, das als Kabelgatt/ Farbenstore/ Bootsmanstore genutzt wird, konnte mit einem Vorhängeschloss verschlossen werden, während die Luke zum Zwischendeck (Backstore-Deck) lediglich mit einer Schraube und Augmutter gegen unberechtigten Zugang gesichert war. Die Luke zu dem Zwischendeck war deutlich mit Warnschildern beschriftet:

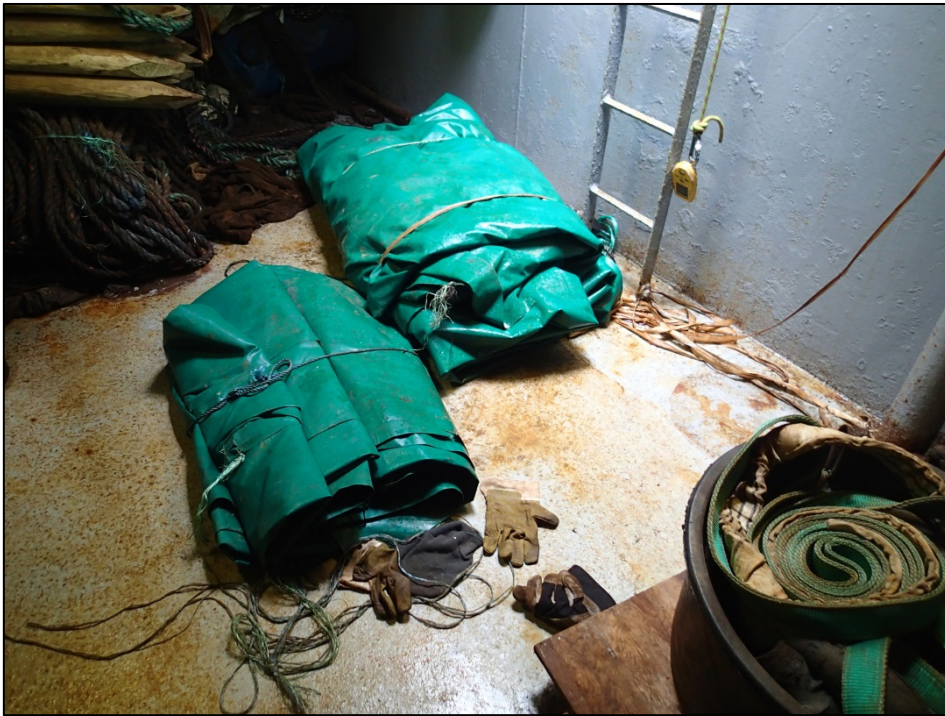
Abbildung 8: Zwischendeck

Unten auf dem Zwischendeck lagen direkt bei der Leiter zwei grüne Abdeckplanen. Direkt daneben zwei paar Handschuhe und eine Pudelmütze. Ein Sicherheits-Helm lag bei der Leiter am Schott, hinter der Abdeckplane. Hinter der Leiter wurde später eine angerauchte Zigarette gefunden. (siehe Abbildung 15)

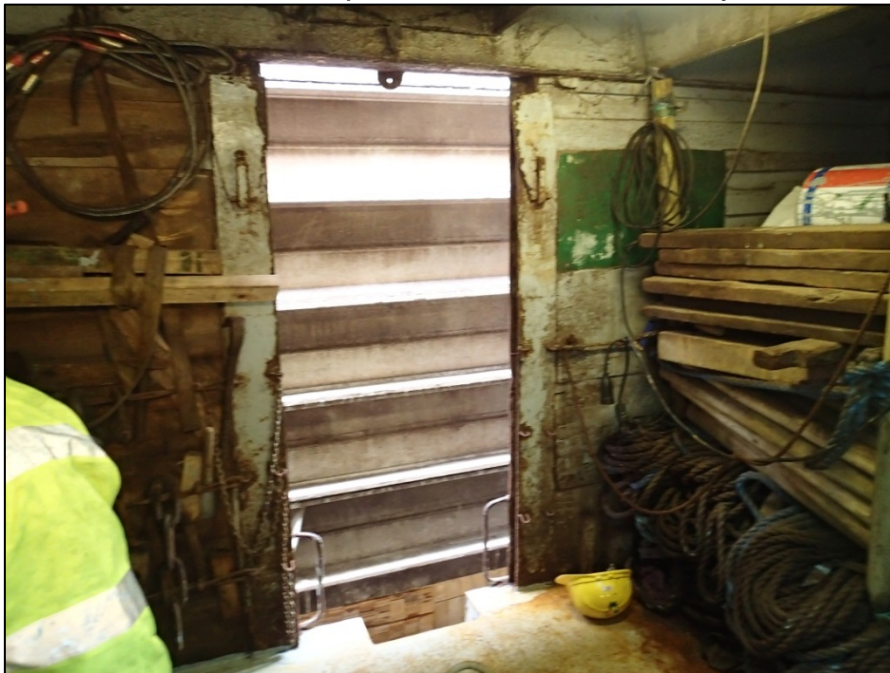
Abbildung 9: Zugang Laderaum mit zweitem Helm

Ein weiterer Helm wurde auf BB-Seite bei dem Zugang zum Laderaum gefunden. Es besteht die Möglichkeit, den Zugang mit Ketten gegen Herunterfallen von Personen zu sichern und mit Holzbohlen komplett zu verschließen, was jedoch nicht erfolgte.

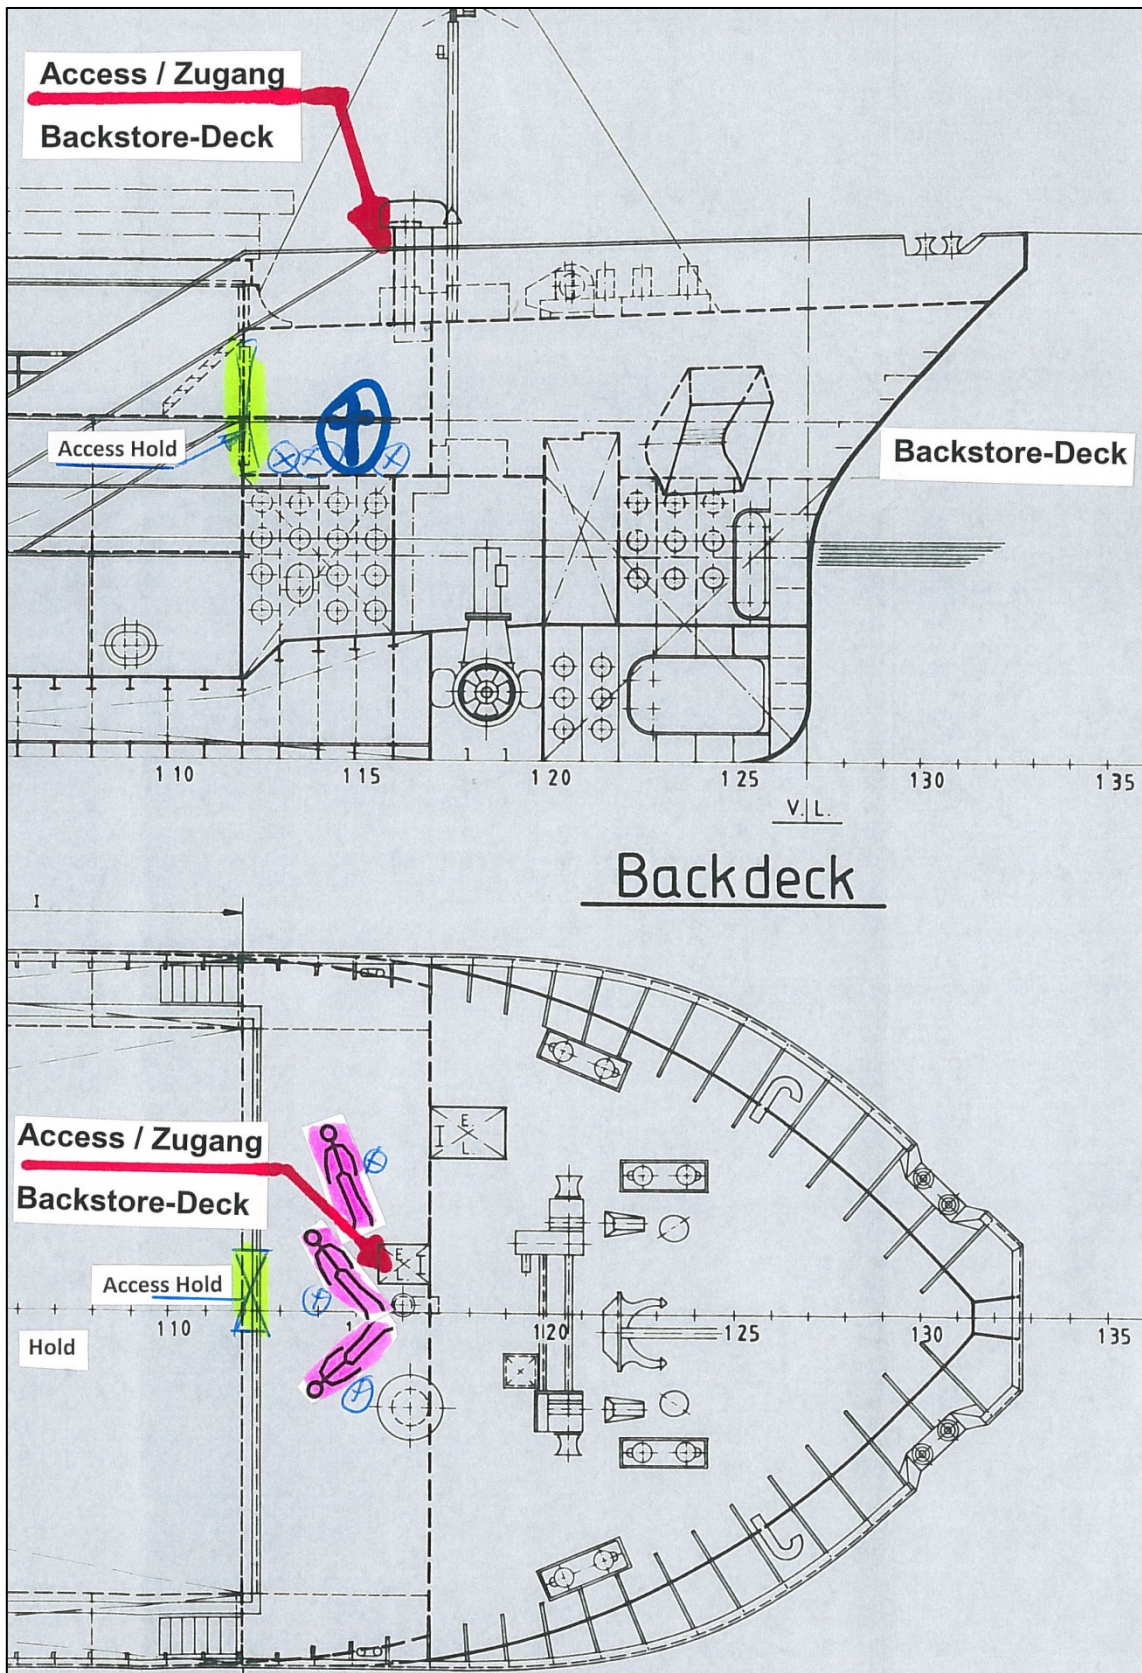
Abbildung 11: Fundort der Besatzungsmitglieder

Der Fundort der drei kollabierten Besatzungsmitglieder ist auf nachfolgender Zeichnung zu sehen:

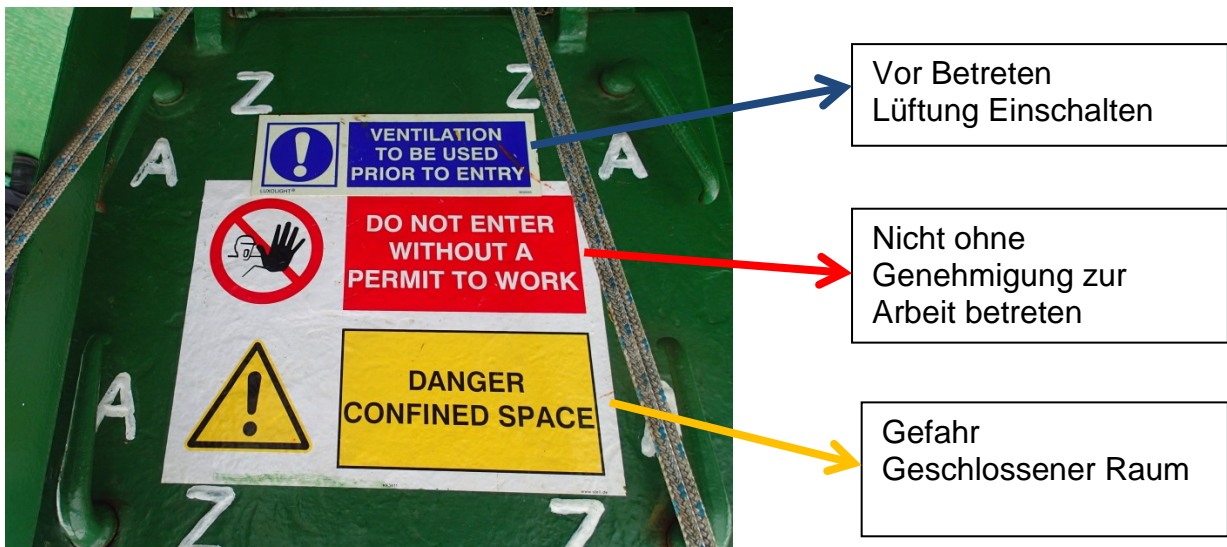
Abbildung 12: Beschriftung Lukendeckel

Der Zugang auf der Back zum Zwischendeck ist über einen Lukendeckel und mit einer Steigeleiter gegeben. Dieser Lukendeckel wird lediglich mittels Augschraube und Bolzen gegen unbefugten Zugang gesichert. Der Lukendeckel war mit nachfolgenden Aufklebern versehen:

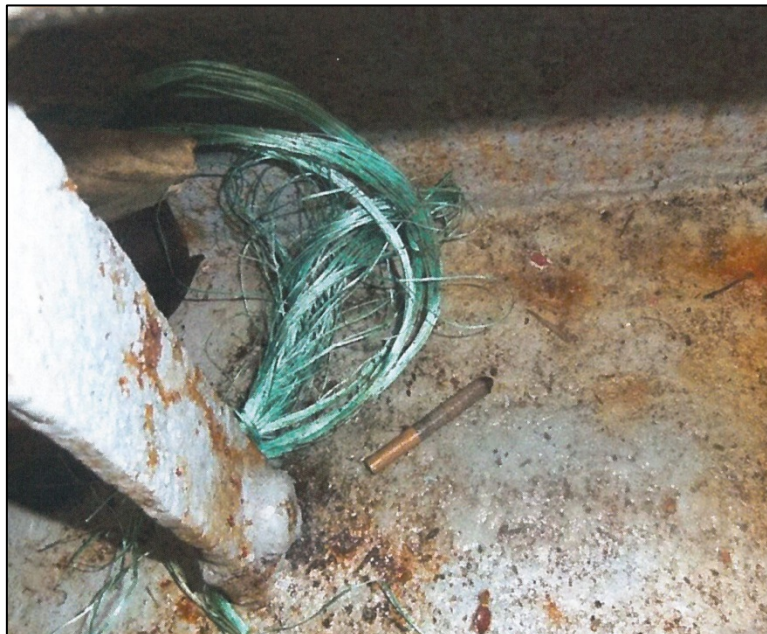
Abbildung 15: Zigarette auf dem Zwischendeck

Es gab keine Anweisung oder Auftrag für die beiden Leichtmatrosen, in den Laderaum hinabzusteigen. Die erste Vermutung, warum die beiden Besatzungsmitglieder auf dem Zwischendeck gefunden wurden, war, dass einer der Leichtmatrosen, der als Kettenraucher bekannt war, in den Laderaum hinabgestiegen ist, um dort zu rauchen. Dafür spricht, dass hinter der Steigeleiter eine zu einem Drittel aufgerauchte Zigarette der Marke gefunden wurde, die an Bord von ihm geraucht wurde. Der zweite Leichtmatrose wäre dann, als er sah, dass etwas nicht in Ordnung ist, hinabgestiegen, um seinen Kollegen zu retten.

Gegen diese Vermutung spricht, dass als Raucherbereich der Aufbau und der Hauptdeckbereich hinter dem Aufbau an Bord festgelegt ist. Es gibt die klare Anweisung, nicht an Deck zu rauchen, besonders auch nicht beim Lade- und Löschbetrieb. Es gibt zusätzlich die strikte Anweisung, nicht im Laderaum und Zwischendeck zu rauchen, und diese Anweisung wird restriktiv gehandhabt. Die

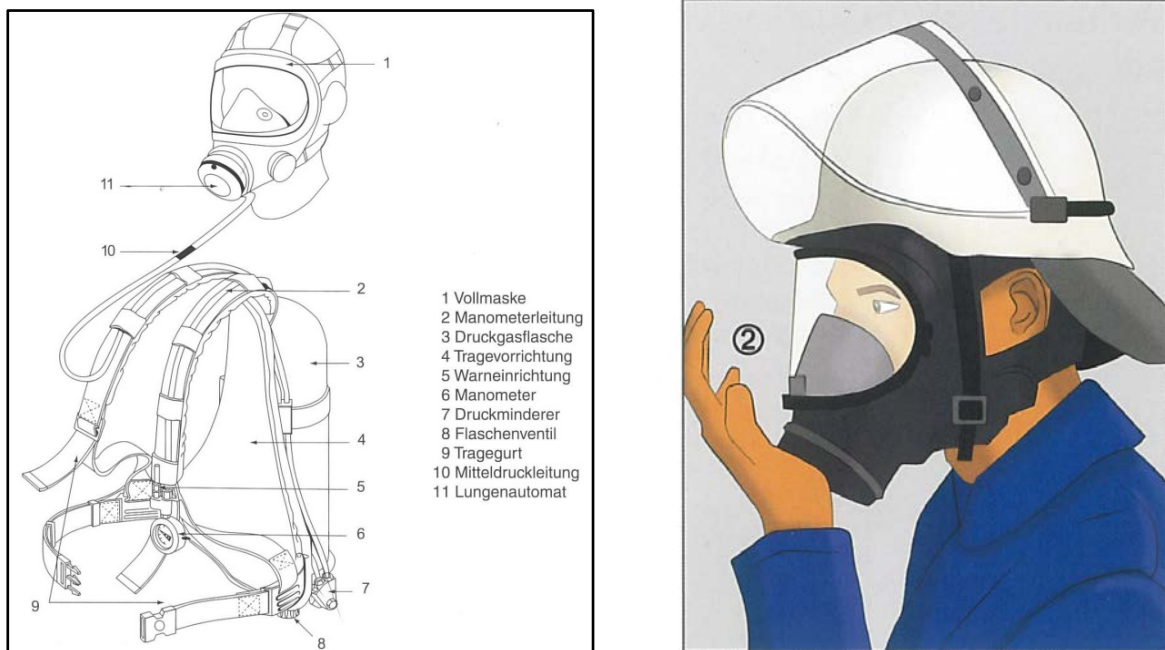
Abbildung 16: BA und Dichtprüfung Vollmaske

Pressluftatmer (BA) sind für die Brandbekämpfung und Rettung vorgesehen. Alle Besatzungsmitglieder sind in der Regel auf diese Geräte ausgebildet worden und werden laufend nachgeschult. Bei diesen umluftunabhängigen Atemschutzgeräten wird die Vollmaske zum Schutz separat in einer Box gelagert. Erst nachdem die Maske aufgesetzt wurde und die Dichtigkeit der Maske mittels Handballen geprüft worden ist, wird der Lungenautomat angeschlossen. Diese Vorgehensweise ist im Handbuch Schiffssicherheitsdienst der BG Verkehr beschrieben. Falls eine Maske nicht aufgesetzt wird bzw. - wie hier - vergessen wurde, die Maske mitzunehmen, ist ein Atmen aus dem Lungenautomat ohne Maske technisch möglich, jedoch werden zwangsläufig durch die Mundwinkel und Nase auch schädlich Gase eingeatmet.

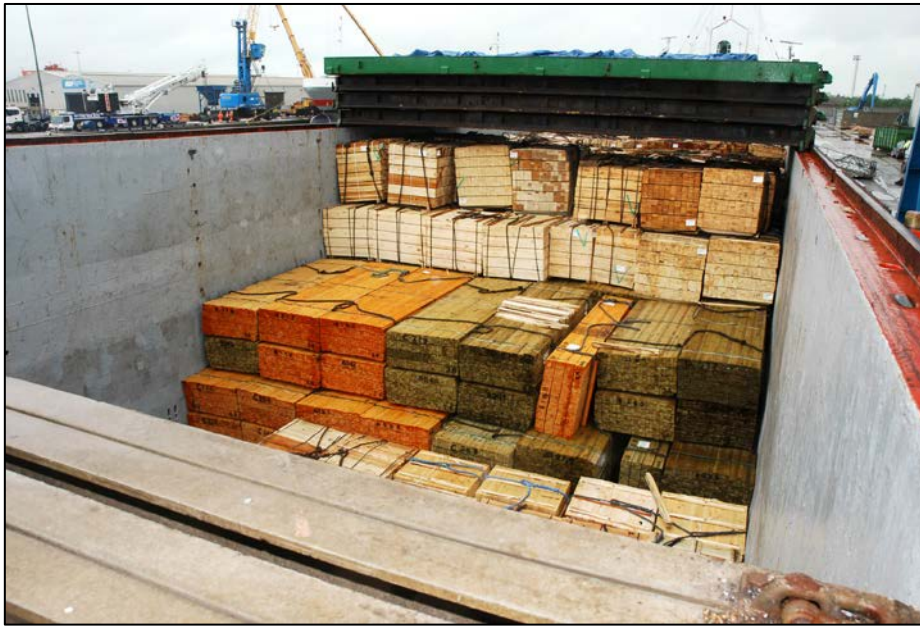
Abbildung 18: Unterschiedliche Holzfärbung

Anhand der verschiedenen Holzfarben und nach den Angaben des Holzlieferanten im Internet ist anzunehmen, dass wahrscheinlich nachfolgende fungizide Holzschutzmittel verwendet wurden:

Bei der Untersuchung im Hafen Goole fiel auf, dass das Holz extrem feucht war. Durchaus möglich ist, dass die Feuchtigkeit aus dem Holzschutzmittel resultieren könnte. Der Gehalt an Holzschutzmitteln in den Hölzern und in der Luft konnte im Rahmen der Untersuchungen nicht ermittelt werden.

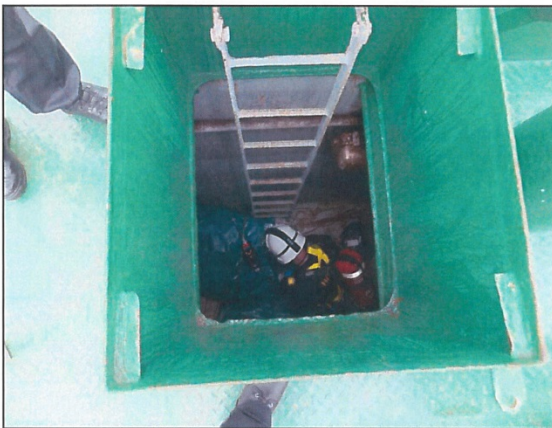
**Figure 2**

The Fire and Rescue Service analysis of the atmosphere after the accident showed normal readings (20.9%) of oxygen content at the access hatch; the readings reduced to 10% just below main deck level inside the hatch opening and to between 5% and 6% at the bottom of the ladder into the compartment (**Figure 2**). Such low levels of oxygen cannot support life. Anyone exposed to such levels will faint almost immediately, followed by convulsions, coma and respiratory seizure within a few minutes. It is likely that the timber cargo caused the deprivation of oxygen in the cargo hold and access compartments.
