Untersuchungsbericht 266/14

Schwerer Seeunfall

**Untergang des PONTON 1
am 13. August 2014
nördlich von Darßer Ort**

12. August 2015

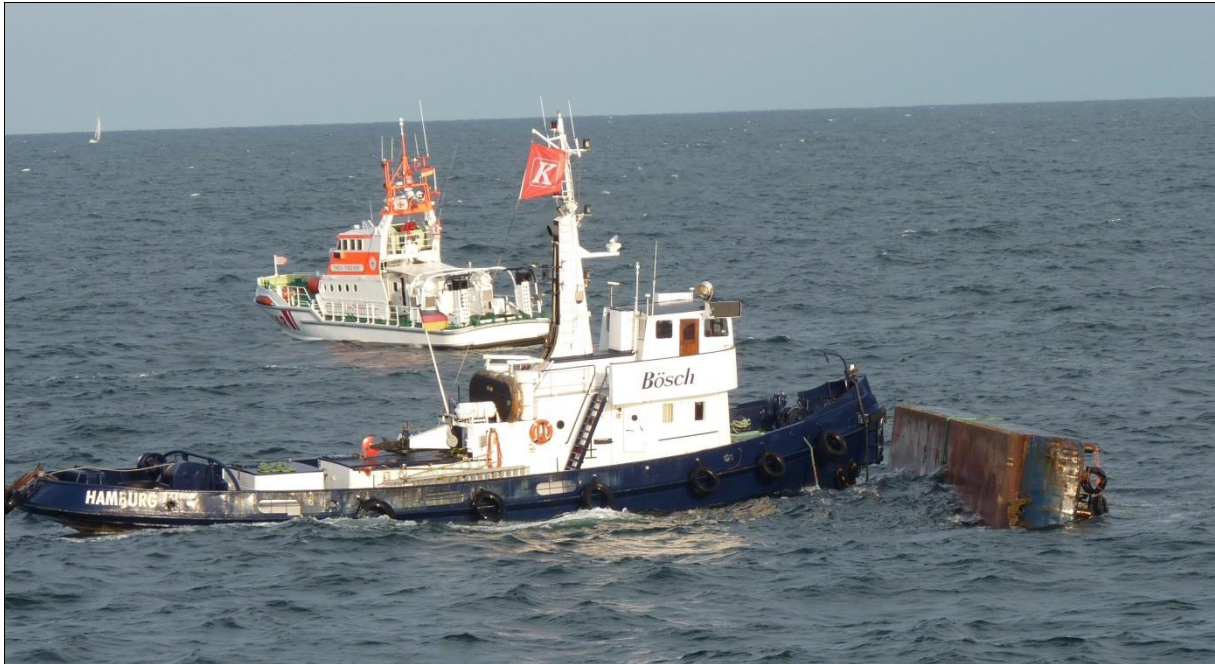
Abbildung 6: PONTON 1 ist gekentert

Der geplante Einsatz von Lenzpumpen konnte nicht mehr umgesetzt werden, da der PONTON 1 um 06:50 Uhr über seine Backbordseite kenterte und auf seiner Längsseite weiter schwamm. Die Ladung war so gut gesichert, dass sie nahezu unverrückt auf dem Deck liegen blieb.

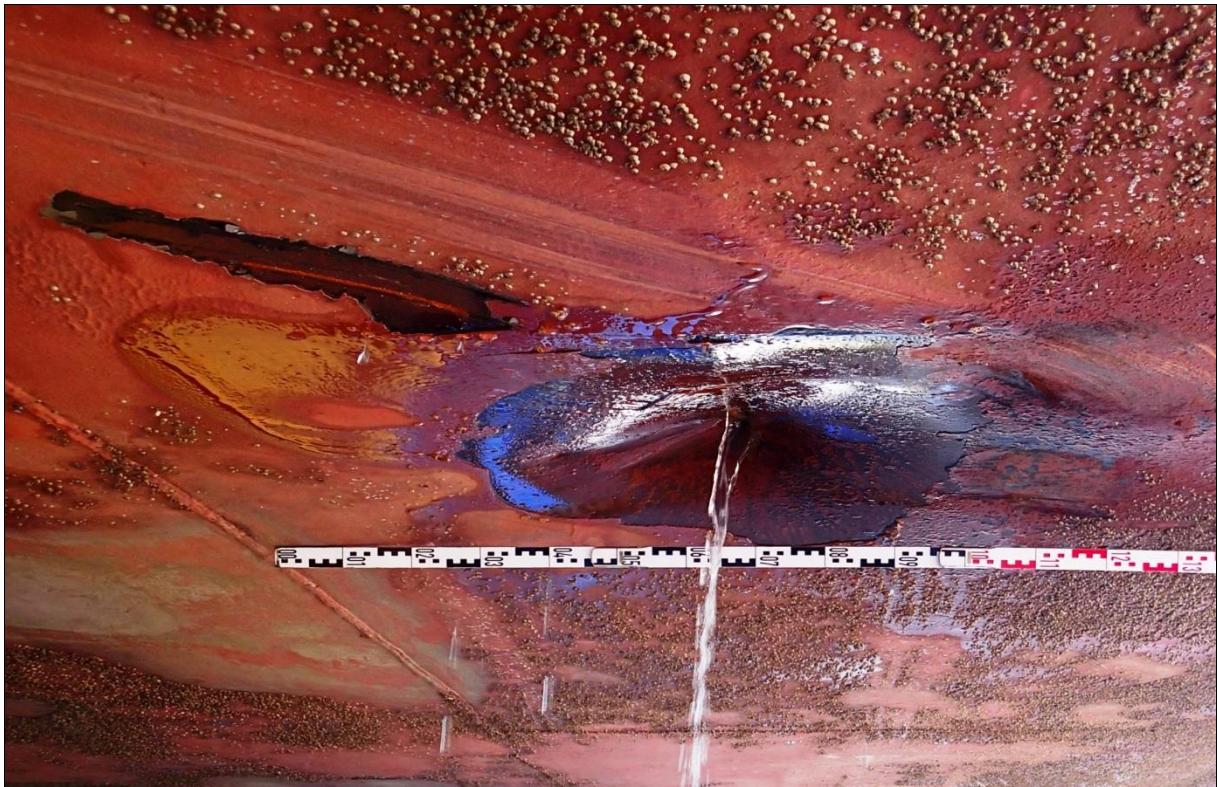
Abbildung 12: Leck im Boden des PONTON 1

Das offensichtliche Leck befand sich etwa 13,5 m von Achtern und ca. 1,40 m von der Steuerbordseite entfernt. Die nach innen gerichtete Beule war nahezu rund und zur Mitte hin tiefer werdend. Hier wurde eine maximale Tiefe von ca. 13 cm gemessen. Der Riss in dieser Spitze war ca. 8 - 10 cm lang und gebogen. Im Umfeld der Beule war der Anstrich abgeplatzt und der Stahl des Pontons erschien dunkelgrau. Offenbar befand sich noch fest anhaftender Zunder auf der Stahloberfläche. Auf diesem Zunder hatten sich lose Rostablagerungen gebildet. Die in diesen Stellen vorhandenen Riefen deuten auf einen metallischen Gegenstand hin, der sie verursacht haben kann. Fremde Farbreste konnten allerdings nicht festgestellt werden.

Die gefundene Leckage wird wohl primär ursächlich für das Sinken des Pontons sein, aber sie steht nicht in einem direkten Zusammenhang mit dem Zeitpunkt, an dem die Leckstelle entstanden ist. Die verstärkten Rollbewegungen deuten darauf hin, dass während der letzten Reise bereits eine größere Menge an Wasser in dem Raum gewesen sein muss.

Es konnte nicht mehr nachvollzogen werden, wann genau und wodurch das Leck im Boden des PONTON 1 entstanden ist. Aufgrund der relativ geringen Einströmmenge muss es aber mindestens 3,8 Tage vor dem Sinken des Pontons entstanden sein.

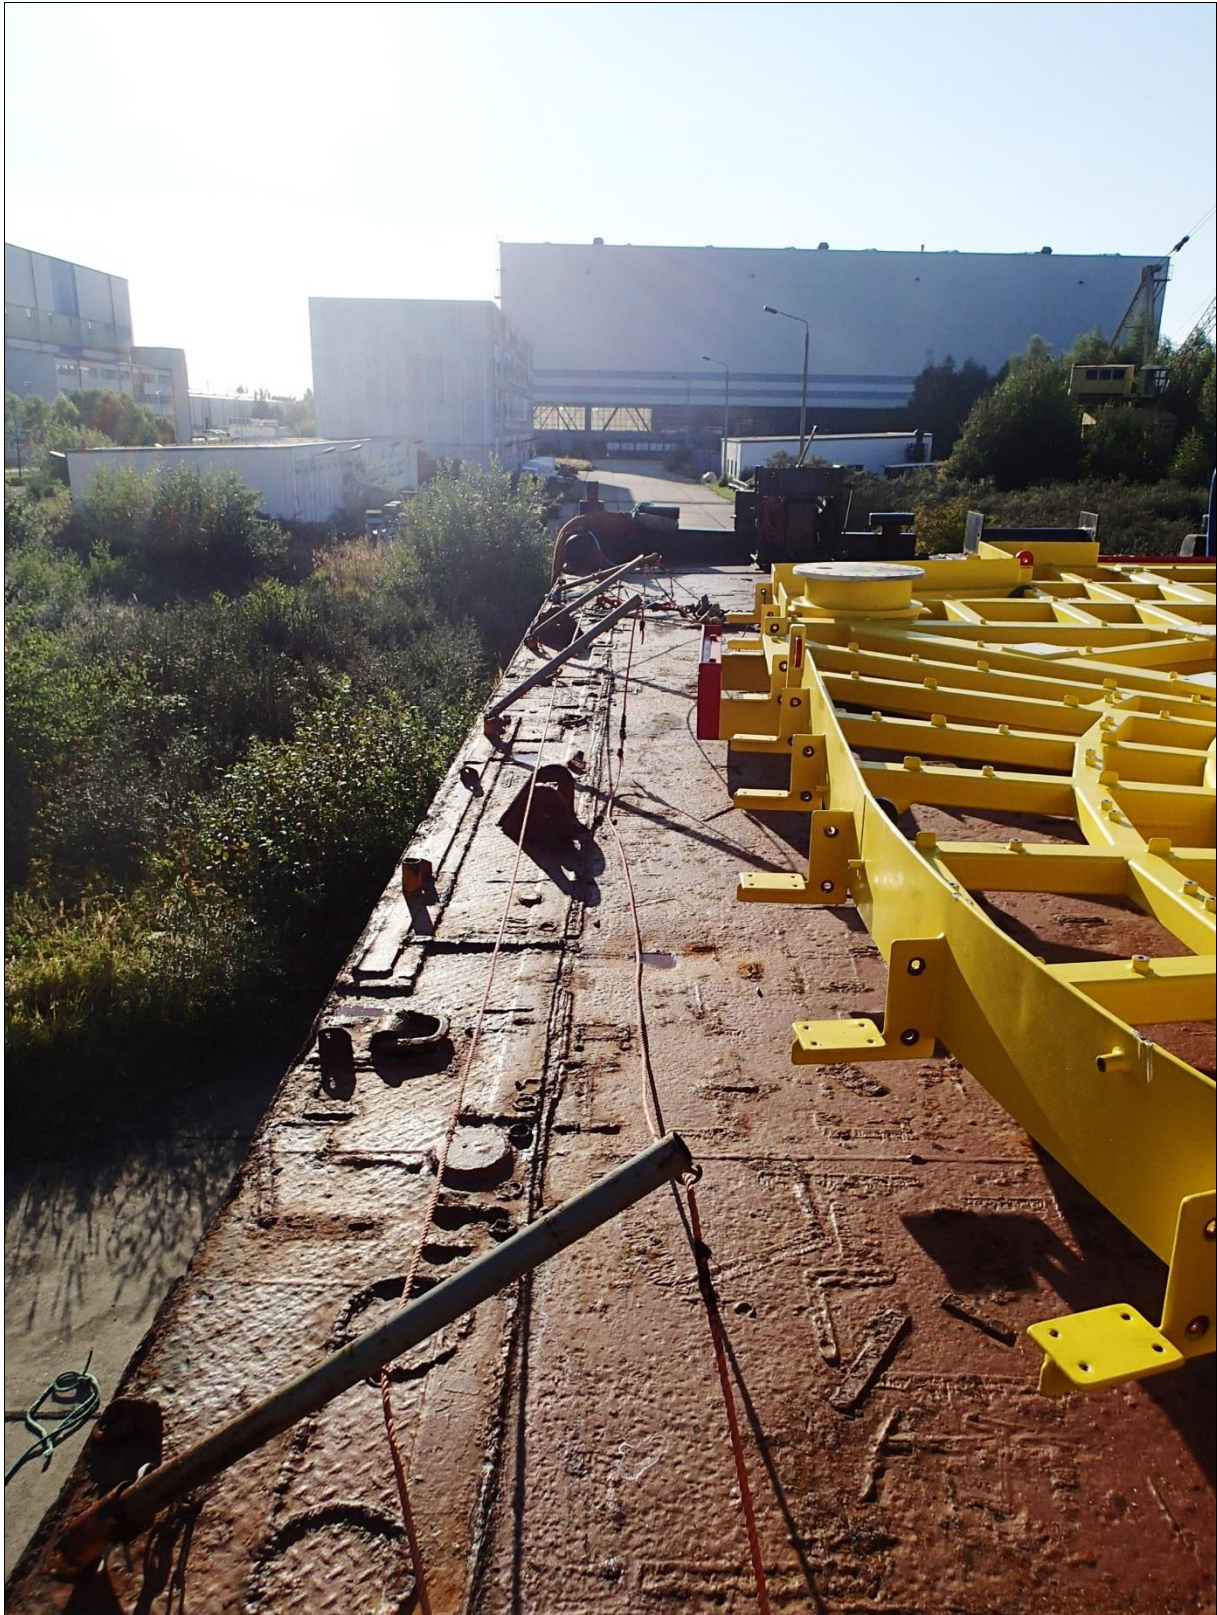
Abbildung 13: Schäden an Deck

Schließlich wurde der Ponton freigegeben, so dass die Untersucher an Deck konnten. Die Ladung war nur leicht verrutscht und kaum beschädigt. Es handelte sich dabei um vier Plattformen, die den Zugang zu einer Windkraftanlage ermöglichen sollen. Jeder dieser Ringe hat ein Gewicht von ca. 10 t. Am Stärksten deformiert war die Reling des Pontons ringsherum.

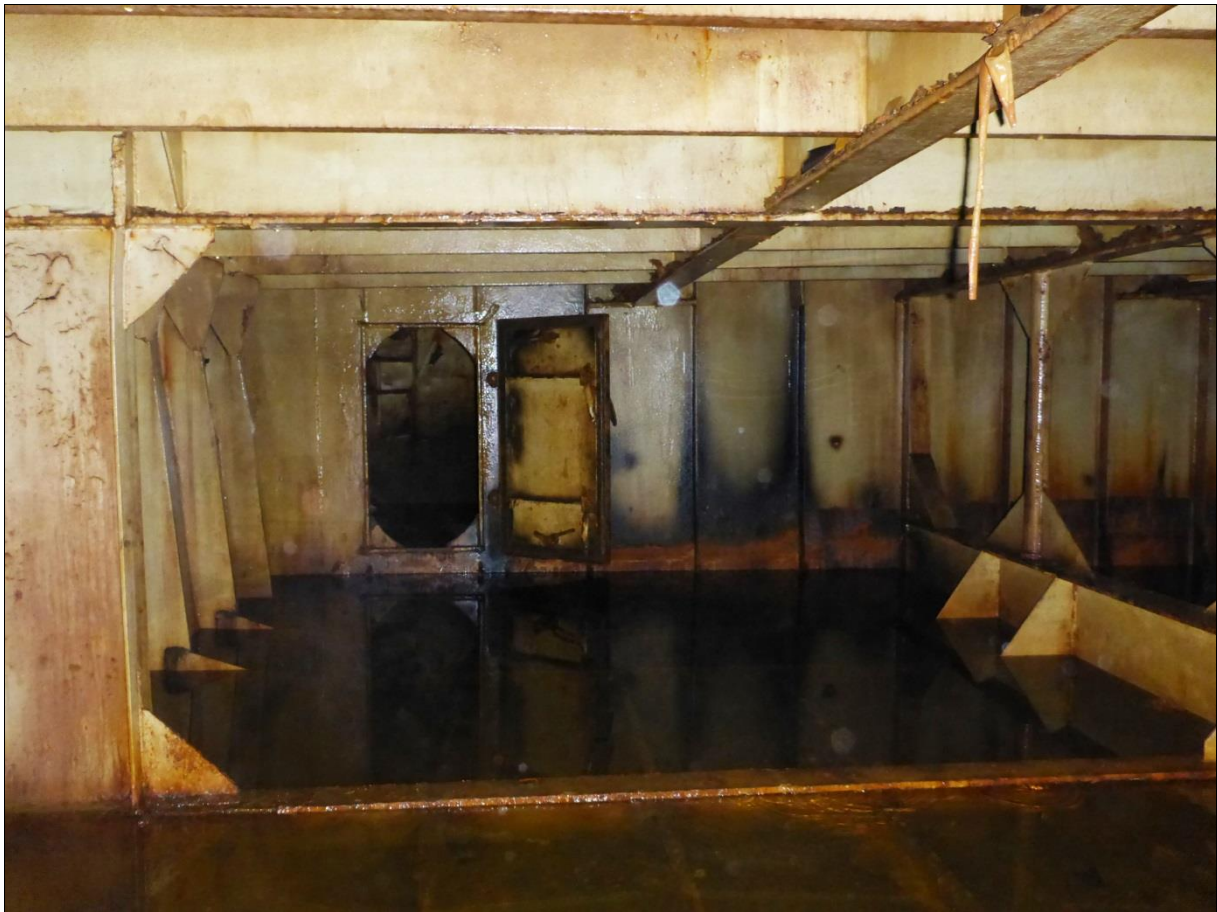
Abbildung 14: Innenansicht

Es gibt vier Querschotte, die durch wasserdichte Türen betreten werden können. Jedes Schott hat auf jeder Seite jeweils eine Tür. Diese Türen standen abwechselnd offen. Angefangen vorn Backbord offen, Steuerbord geschlossen. Das Längsschott in der Mitte des Pontons dient lediglich der Stabilisierung, ist daher nicht wasserdicht und hat etliche Öffnungen. An einzelnen Vorreifern der Schotten waren Schwärzungen erkennbar, die darauf deuten, dass die Vorreifer mit einer offenen Flamme gängig gemacht worden waren.

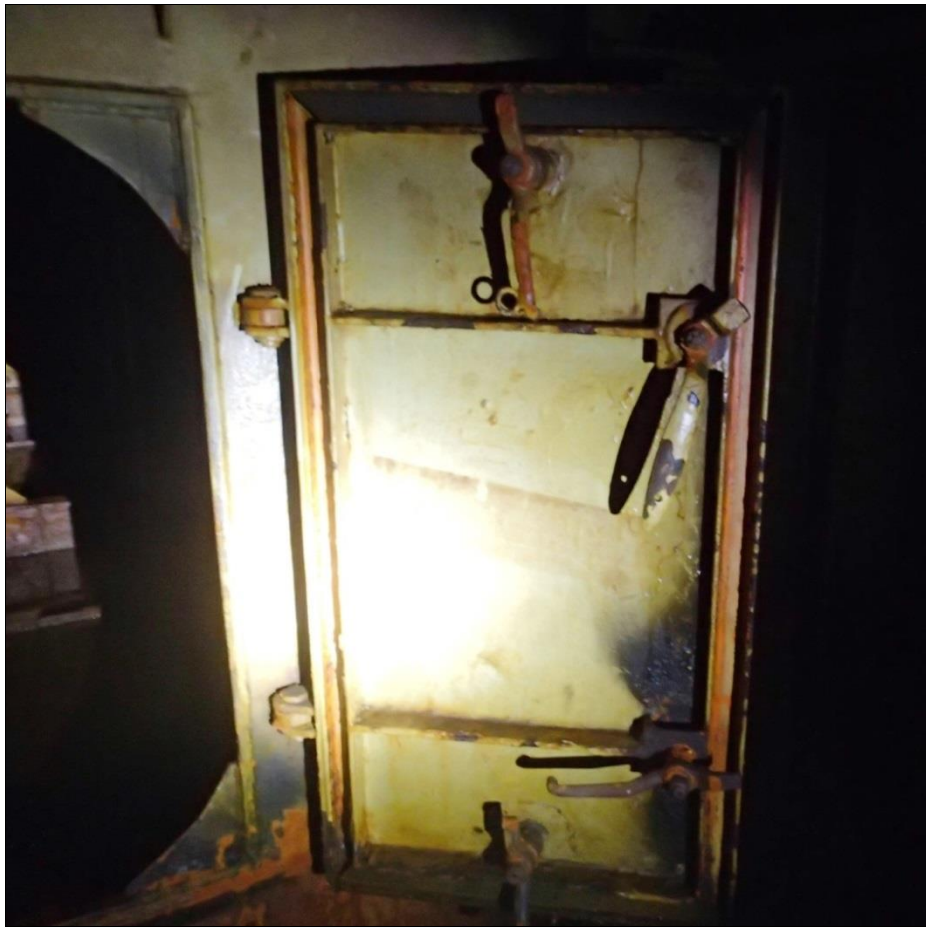
Abbildung 15: innenliegende Tür (Schott)

Alle vorgefundenen Dichtungen in den eigentlich wasserdichten Türen (siehe Abbildung 15) waren mangelhaft (brüchig, unvollständig).

Selbst wenn die Türen geschlossen waren, konnten die abgenutzten Dichtungen, in den eigentlich wasserdichten Türen, Wasser nicht ganz zurück halten.

Die Bundesstelle für Seeunfalluntersuchung empfiehlt der Robert Krebs KG GmbH & Co., auf ihre Schiffsführungen einzuwirken, dass der Verschlusszustand ihrer Seefahrzeuge ständig gegeben ist.

Die Bundesstelle für Seeunfalluntersuchung empfiehlt der Schiffsführung des Schlepper BÖSCH, den Verschlusszustand ihres Schleppzugs ständig zu wahren.

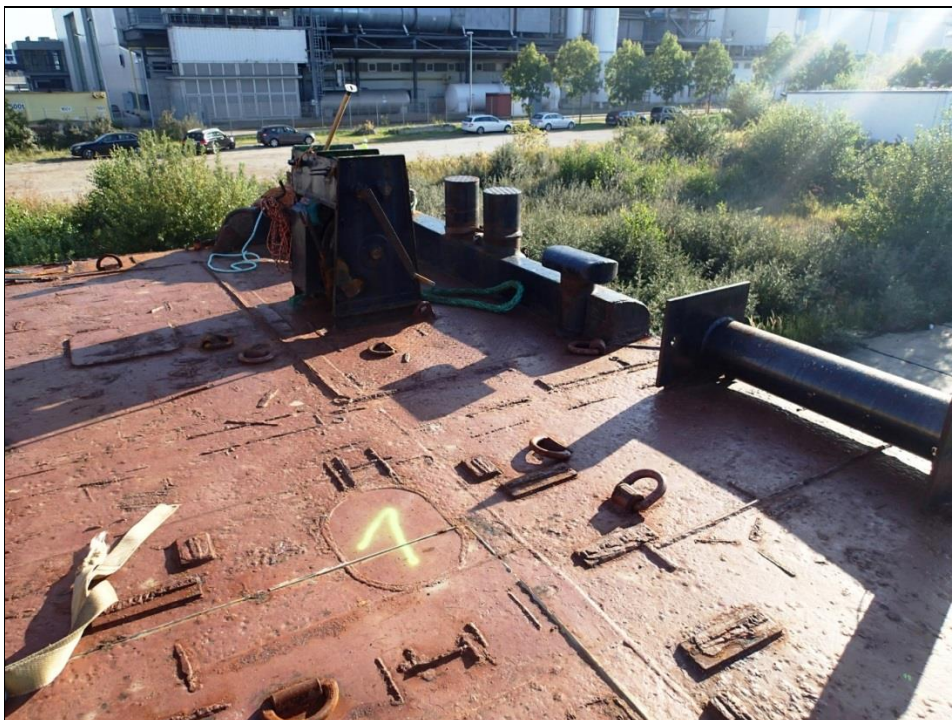
Abbildung 16: Beispiel eines zugeschweißten Mannlochs

Die Mannlöcher im Hauptdeck zum Besteigen der einzelnen Abteilungen von oben waren zugeschweißt worden (siehe Abbildung 16).

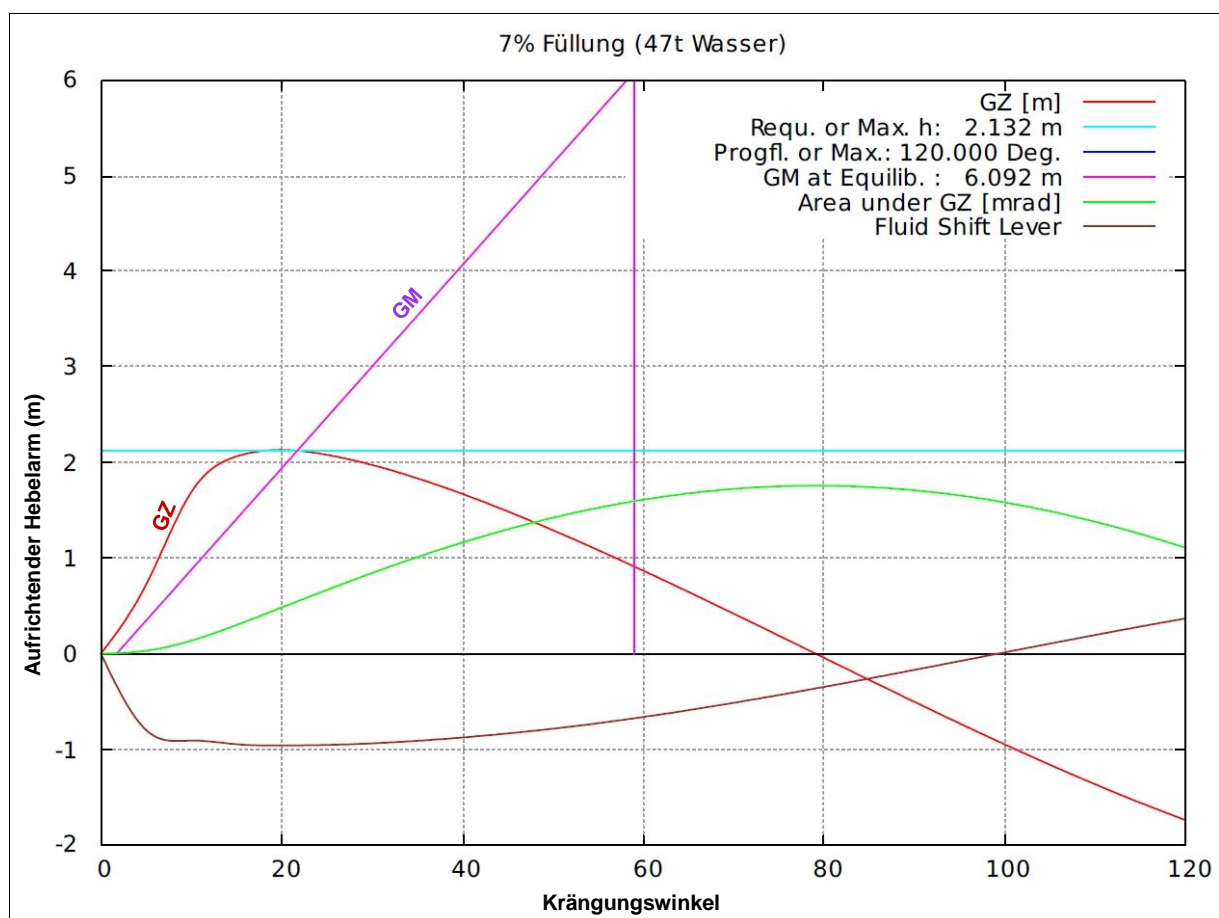
Abbildung 17: Hebelarmkurve bei 47 t Wasser

Bei 47 t Wasser in dem Ponton ist der Schwimmzustand stabil, d.h. der Ponton hat noch ein GM^3 von 6 m und eine ausreichende Fläche unter der Hebelarmkurve (siehe Abbildung 17).

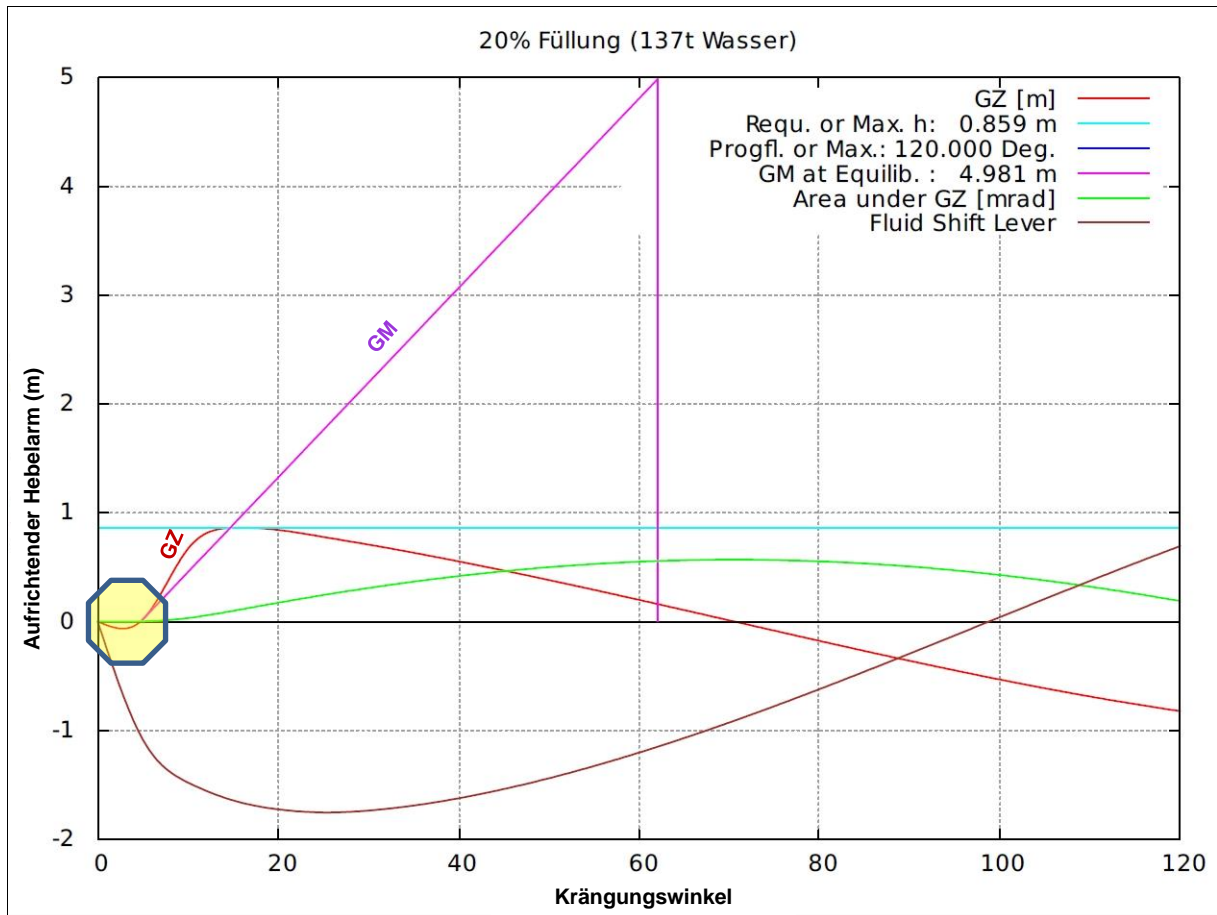
Abbildung 18: Hebelarmkurve bei 137 t Wasser

Ab einer Füllung von 20 % (137 t Wasser) stellt sich ein Zustand ein, in dem der Ponton dazu neigt, zwischen zwei Gleichgewichtslagen hin- und her zu rollen. Dies würde die Rollbewegungen während der letzten Reise erklären (siehe

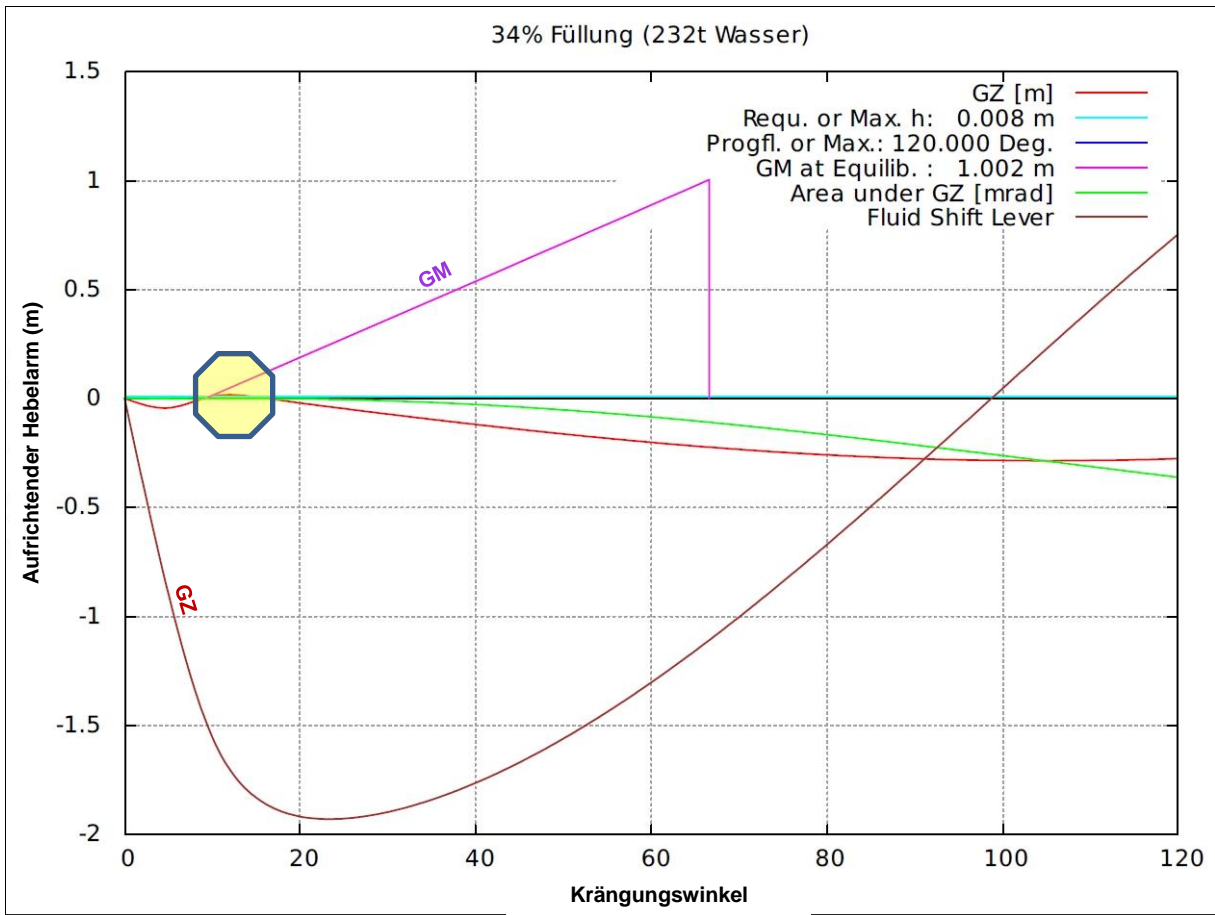
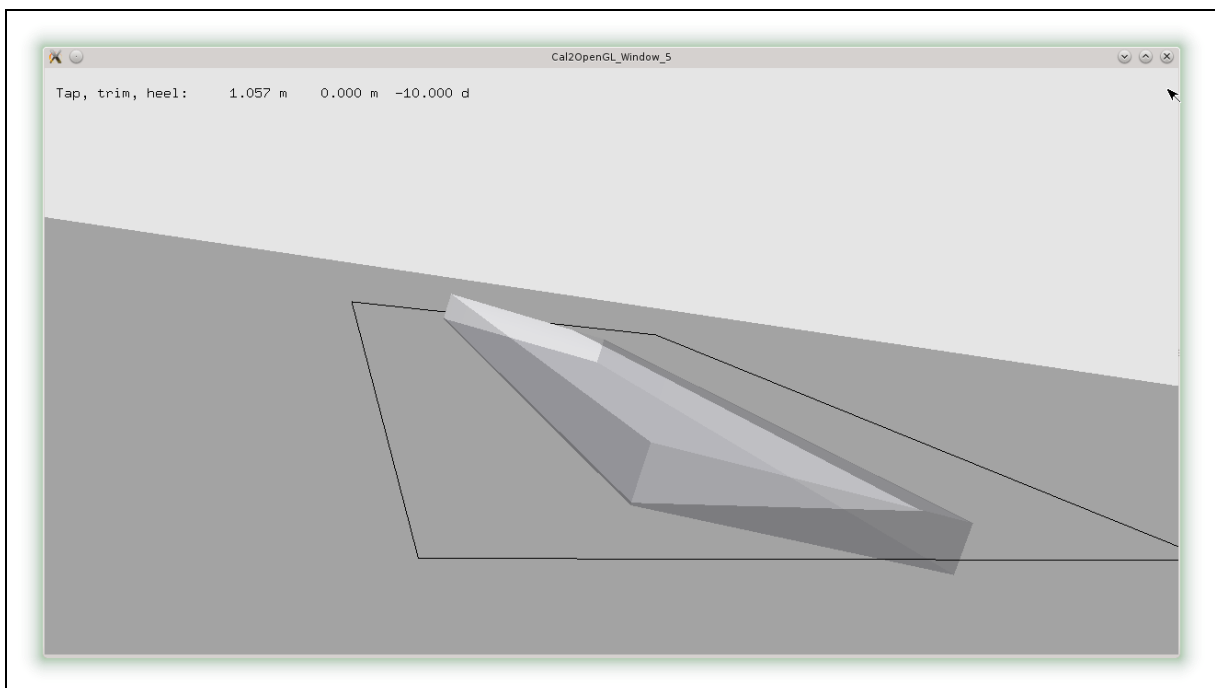
Ab einer Füllung von 34 % (232 t Wasser) wird der Ponton durchkernern (siehe

Das bedeutet, dass das Leck mindestens 3,8 Tage vor dem Unfall entstanden sein musste.

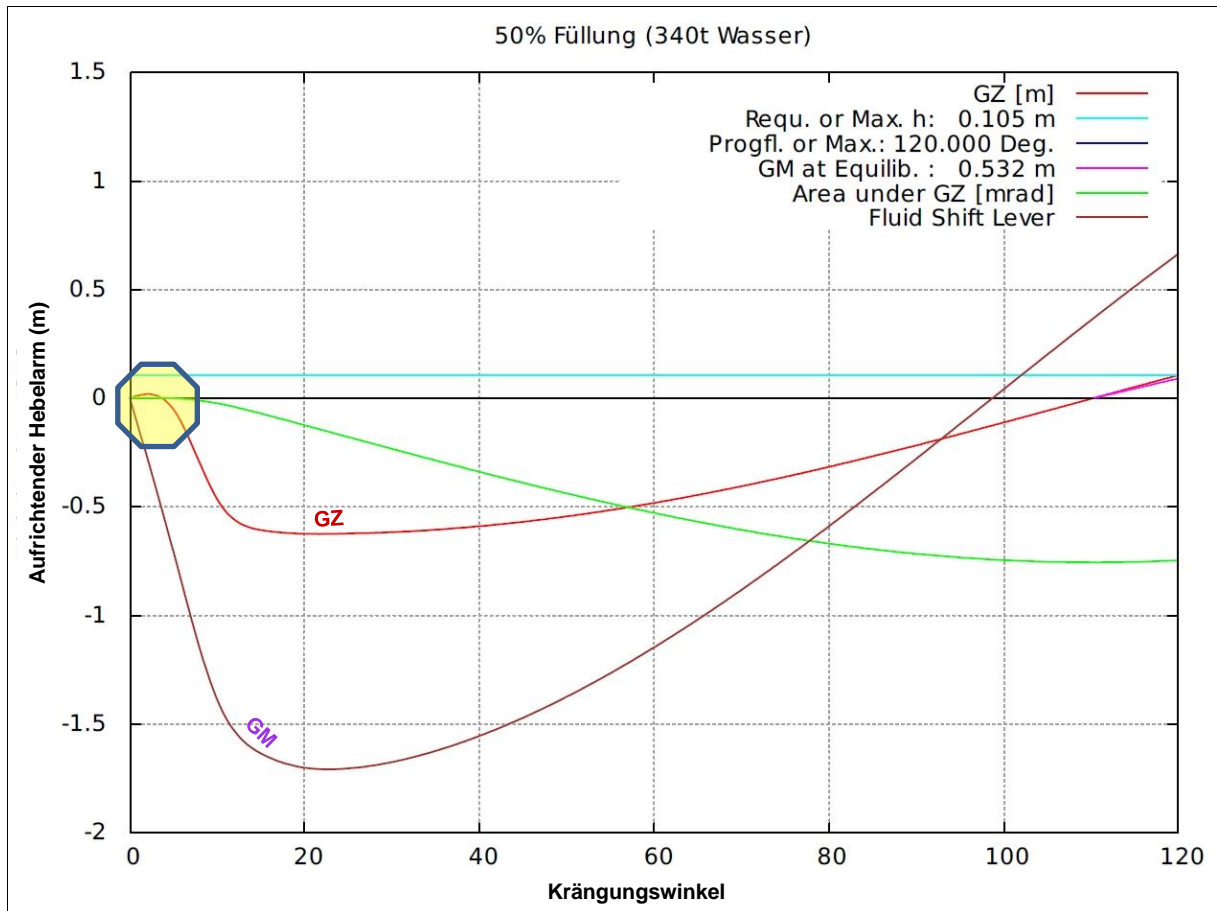
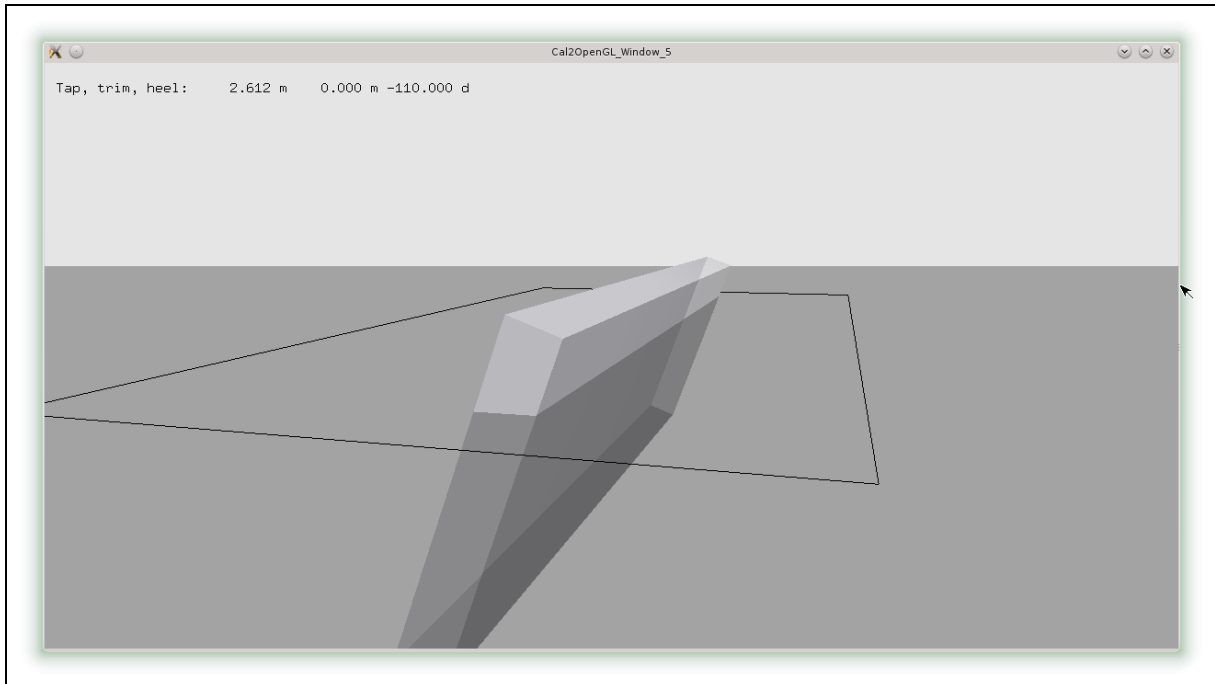
Nach dem Durchkentern füllt sich der Ponton über verschiedene andere Öffnungen des Pontons weiter mit Wasser, so dass sich bei 50 % Füllung (340 t Wasser) eine Gleichgewichtslage bei ca. 110° einstellt, (siehe

in Abbildung 21: Hebelarmkurve und Abbildung 6 und 22: Schwimmelage). Dies erklärt die Schwimmelage auf der Längsseite des Pontons.
