Bundesstelle für Seeunfalluntersuchung
Federal Bureau of Maritime Casualty Investigation
Bundesoberbehörde im Geschäftsbereich des Bundesministeriums
für Verkehr und digitale Infrastruktur

Untersuchungsbericht 272/14

**Tödlicher Personenunfall
an Bord des MS MAERSK SURABAYA
am 1. September 2014 vor Shanghai**

28. August 2015

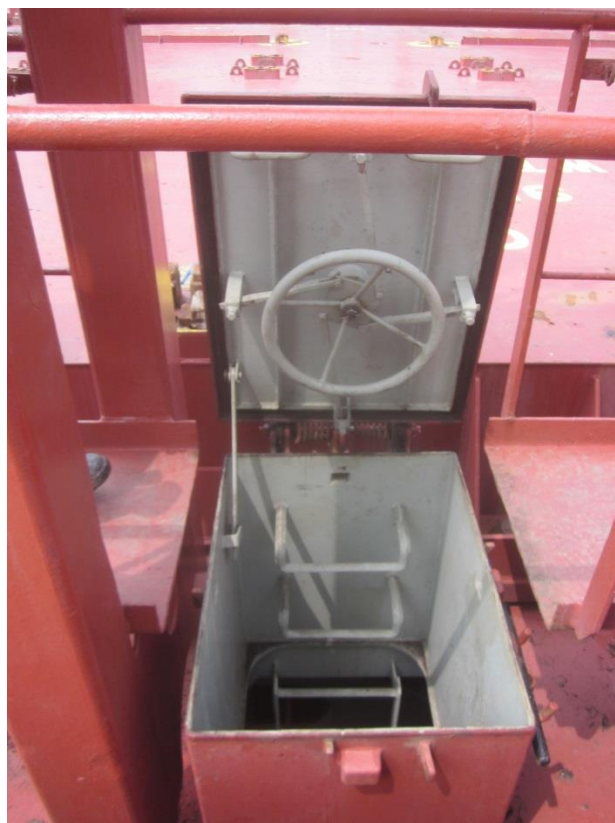
Abbildung 5: Zugang Laderaum 9 vom Hauptdeck

Der Zugang zum Laderaum erfolgt vom Hauptdeck aus. Durch einen kleinen Lukendeckel kann über eine Steigeleiter der Quergang und die Decks betreten werden. Der weitere Zugang zum Deck der Maschinenraum-Einhausung ist fünf Containerlagen tiefer unter dem Hauptdeck. Der Zugang zu diesem Einhausungsdeck ist durch einen Querriegel gesichert. Über weitere Steigeleitern ist vom Quergang aus das unterste Deck, das Tankdeck an Backbord- und Steuerbord-Seite zu erreichen.

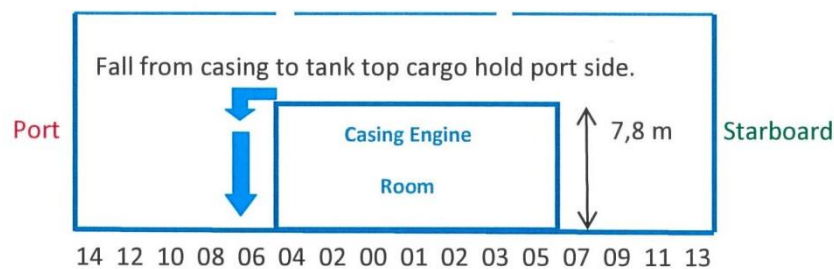
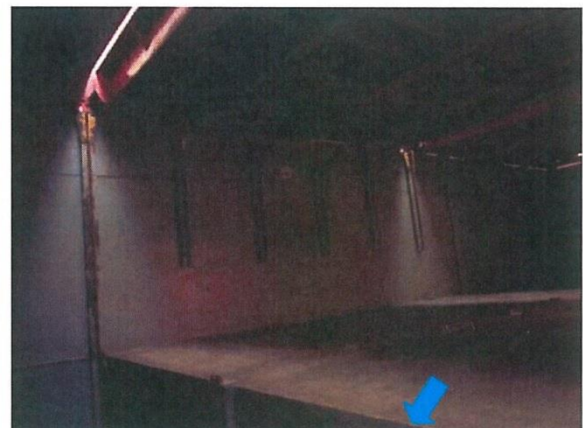
Electrician checked and repaired illumination and spot lights in cargo hold no. 9 (behind accommodation). Hold no. 9 contains an engine room casing (7,8 m = 3 container high). After change of a spotlight bulb he walk on the engine room casing (reason unknown – assumedly to check lightning port side of walkway) and he fell on tank top. He suffered mortal injuries. Directed initiated first aid measures and reanimation carried out professionally but without success.

- Areas with potential of falling from high shall be tiger marked.
