Bundesstelle für Seeunfalluntersuchung
Federal Bureau of Maritime Casualty Investigation
Bundesoberbehörde im Geschäftsbereich des Bundesministeriums
für Verkehr und digitale Infrastruktur

Untersuchungsbericht 276/14

Schwerer Seeunfall

**Kollision in der Kieler Förde
bei Friedrichsort zwischen
MS FRANCISCA und MS RMS BREMEN
am 5. September 2014**

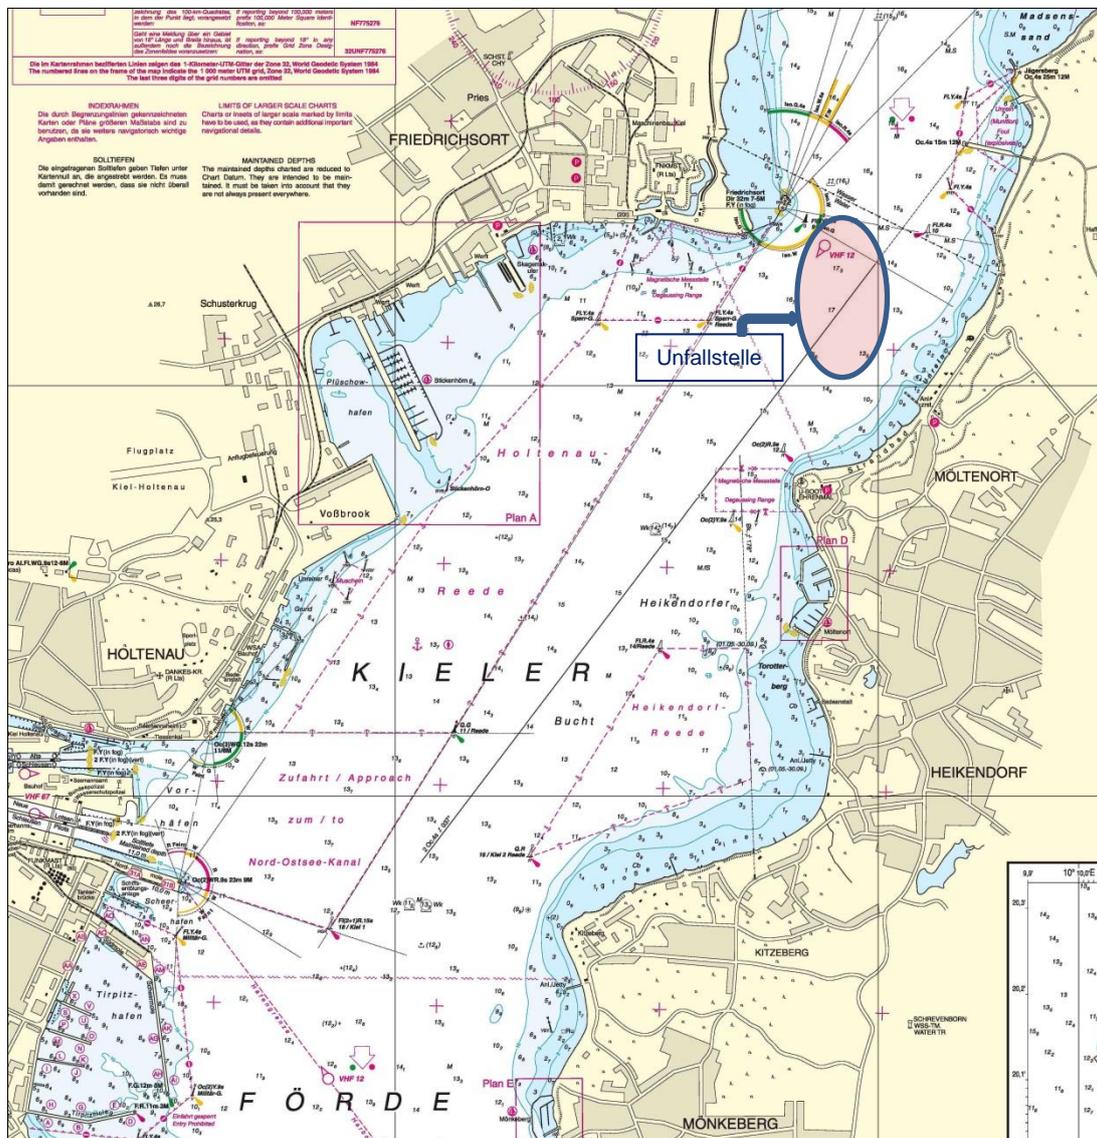
Abbildung 3: Seekarte

Die BSU konnte den Kollisionsort nur eingrenzen (s. Abb. 3). Nach den auf GPS-Daten basierten AIS-Aufzeichnungen fuhren die Fahrzeuge großräumig aneinander vorbei. Die aufgezeichneten Positionen konnten landseitig nicht durch ein anderes System verifiziert werden. Die aufgezeichneten Radarbilder in der Kieler Förde wurden von der Verkehrszentrale nicht längerfristig gespeichert, so dass sie zum Zeitpunkt der Untersuchung bereits überschrieben waren und nicht mehr reproduziert werden konnten.

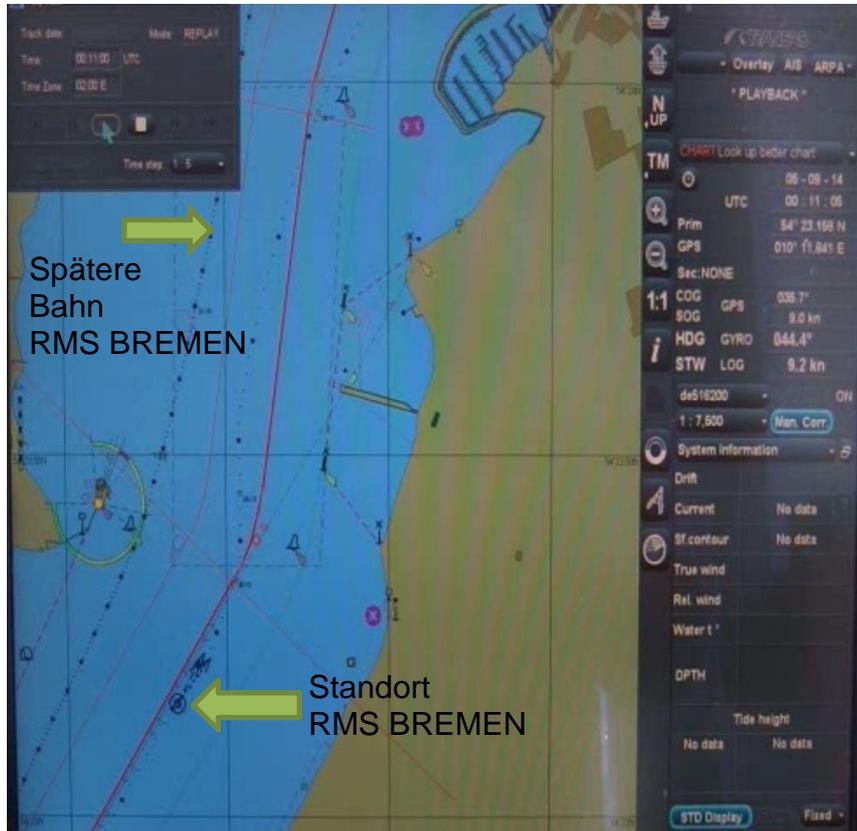
Abbildung 4: ECS-RMS BREMEN, Kollisionsort 02:11:05 Uhr

Weder die Wiedergabe der elektronischen Seekarten (ECS) noch die Skizze der FRANCISCA geben Aufschluss über den genauen Kollisionsort. Lediglich der Kollisionszeitpunkt ist identisch. Um 02:11:05 Uhr befindet sich die RMS BREMEN

weit SE-lich vom Leuchfeuer Friedrichsort entfernt, während auf der Skizze der FRANCISCA der Kollisionsort kurz nach der geplanten Kursänderung am Leuchfeuer eingezeichnet ist. Die BSU hat daraufhin Radar- und AIS-Aufzeichnungen bei der Verkehrszentrale Travemünde angefordert. Leider waren keine Radaraufzeichnungen mehr verfügbar. Sie werden nach ca. einem Monat im Ringspeicher gelöscht. Somit war kein zweites System zum Verifizieren der GPS- und AIS-Daten verfügbar. An Bord beider Fahrzeuge waren baumustergeprüfte GPS-Empfänger installiert. Die empfangenen GPS-Positionen haben eine Genauigkeit von 8-13 m. DGPS-Empfänger, welche die GPS-Positionen auf etwa 3 m verbessern können, waren nicht installiert. Die aufgezeichneten AIS-Daten der Verkehrszentrale wurden der Bundesanstalt für Wasserbau in Hamburg zur Auswertung übergeben. Sie bestätigten, dass nach der Datenlage keine Kollision zustande gekommen wäre. Die Fahrzeuge wären danach weiträumig aneinander vorbei gefahren.

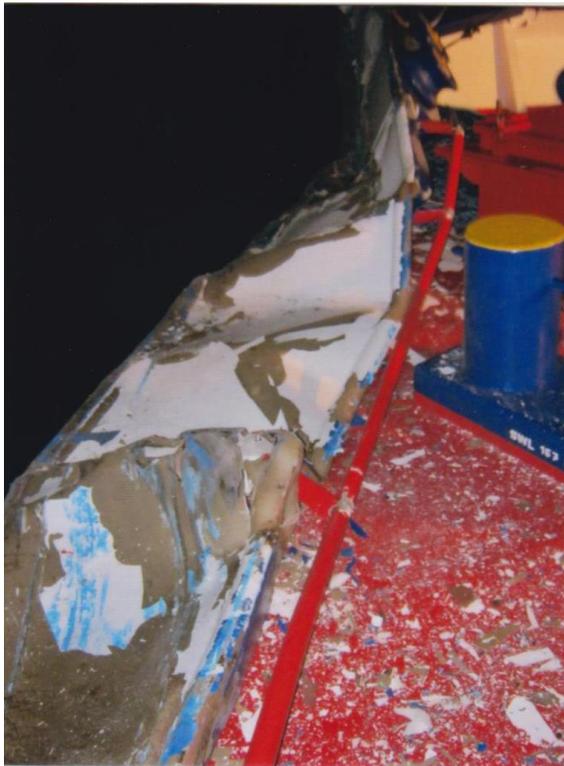
Abbildung 7: Schäden FRANCISCA

Die durch die Wasserschutzpolizei in Kiel veranlasste Datenauswertung von Vesseltracker lieferte die gleichen Ergebnisse wie die BAW. Offensichtlich handelte es sich um einen GPS-Fehler. Die Schäden weisen auf einen spitzen Kollisionswinkel beider Vorschiffe hin. Die FRANCISCA schrammte an Bb.-Seite der RMS entlang.

Auf dem Vorschiff der FRANCISCA wurden oberhalb der Wasserlinie zwischen dem Bug und Spant Nr. 130 Risse, Beulen und Dellen an der Außenhaut sowie an Bb.-Seite Verformungen des Schanzkleids festgestellt. Die Wasserdichtigkeit am Vorschiff war beeinträchtigt. Die Festhalteverfügung wurde erlassen, weil bei den Wachoffizieren die Ruhezeiten nicht eingehalten, in den Arbeitszeitznachweisen die Sicherheitsübungen nicht aufgeführt waren und es Inkonsistenzen zwischen dem Wachplan der Ausgucke und den Hafendarbeitszeiten gab. Bei einem Rhythmus von 6 um 6 Stunden seien im Zweiwachensystem keine auskömmlichen Ruhezeiten, davon eine von mindestens 6 durchgehenden Stunden, für den Kapitän und 1. Offizier möglich. Am 1.8, 2.8, 23.8 und 24.8.2014 waren die Ruhezeiten eines Matrosen dreimal unterbrochen und weniger als 6 Std. lang. Die Ruhezeiten an Tagen für Feuerschutzübungen und Bootsmanöver wurden gar nicht erfasst. Es fehlte ein Audit des Flaggenstaats nach dem Sicherheitsmanagementsystem und dem ISM-Code. Ein Notausgang zum achteren Wetterdeck war verriegelt und ließ sich nicht öffnen. Die Festhalteverfügung wurde am 15. September 2014 aufgehoben und die FRANCISCA durfte unter Auflagen eine Werft in den inneren Gewässern ansteuern.

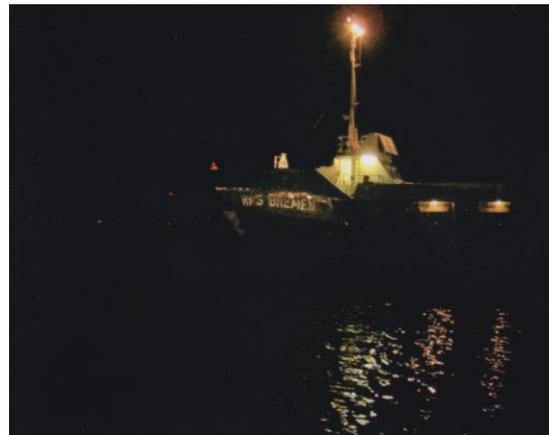
Abbildung 8: Schäden RMS BREMEN

Das Vorschiff der RMS Bremen war oberhalb der Wasserlinie zwischen dem Bug und Spant Nr. 113 an Bb.-Seite an der Verschanzung und Außenhaut durch Beulen und Risse beschädigt. Die Verschlüsse und Luftrohre der Tanks waren verbogen, eingerissen oder zerstört. Zwischen den Spanten 68 und 72 war das Deck verbeult und ein Poller an der Schweißnaht zum Deck beschädigt. Auf dem Achterdeck zwischen den Spanten 11 und 20 war das Deck verbeult und eingerissen. Die Reling war an Bb.-Seite über die gesamte Länge zerstört. Das Bugstrahlruder war beschädigt und die Wasserdichtigkeit im Vorschiff, Bugstrahlruderraum und den Aufbauten beeinträchtigt. Die RMS BREMEN durfte ihre Fahrt unter Auflagen in den inneren Gewässern zur nächsten Werft fortsetzen. Im Gegensatz zur FRANCISCA war auf der RMS BREMEN ein 5 um 7 Stunden Wachplan etabliert. Damit konnten die Ruhezeiten bei gleicher Besatzungsstärke wie die FRANCISCA formal eingehalten werden.²

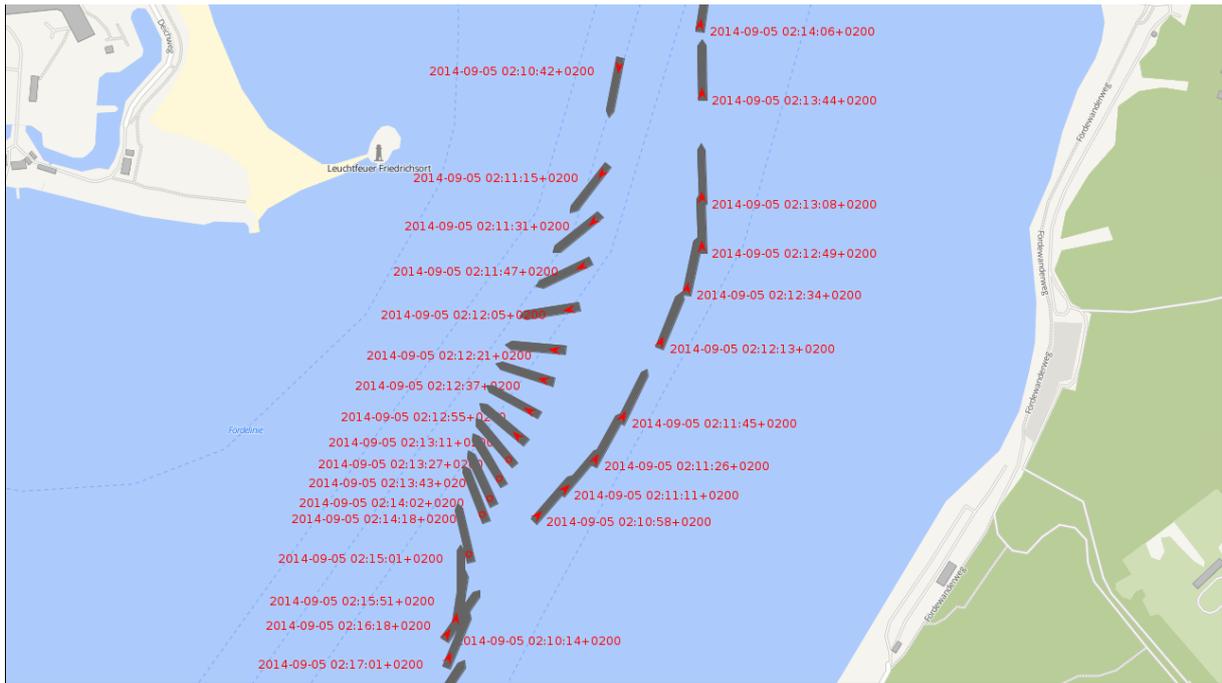
Abbildung 9 Grafik Vesseltracker mit Openstreetmap-Karte

Der Kollisionsort korreliert nicht mit der Uhrzeit. Um 02:11 Uhr, zum Zeitpunkt der Kollision, waren die S-wärts gehende FRANCISCA und die N-wärts gehende RMS BREMEN nach den AIS-Aufzeichnungen weit voneinander entfernt und passierten aneinander, ohne sich zu berühren.

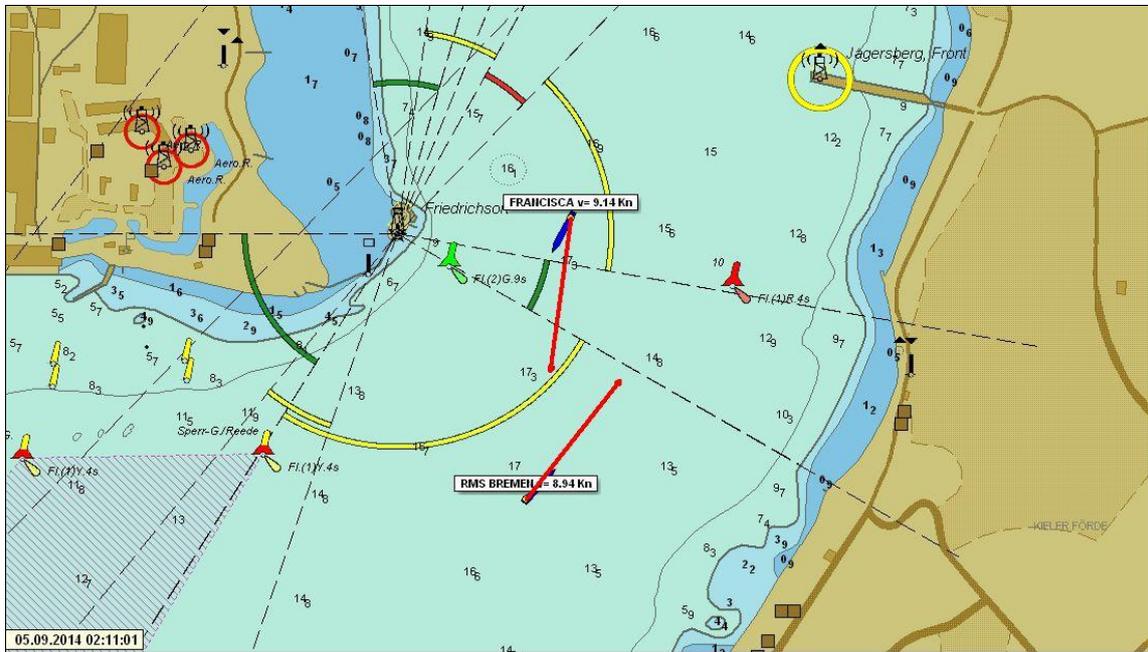
Abbildung 12: AIS-Kollisionsort mit elektronischer Seekarte, BAW

Die BAW-Auswertung zeigt die COG/SOG Vektoren zum Kollisionszeitpunkt. Die GPS-Empfänger beider Fahrzeuge haben ordnungsgemäß funktioniert, wie die Referenzpositionen in Abb. 13 mit elektronischer Seekarte zeigen.

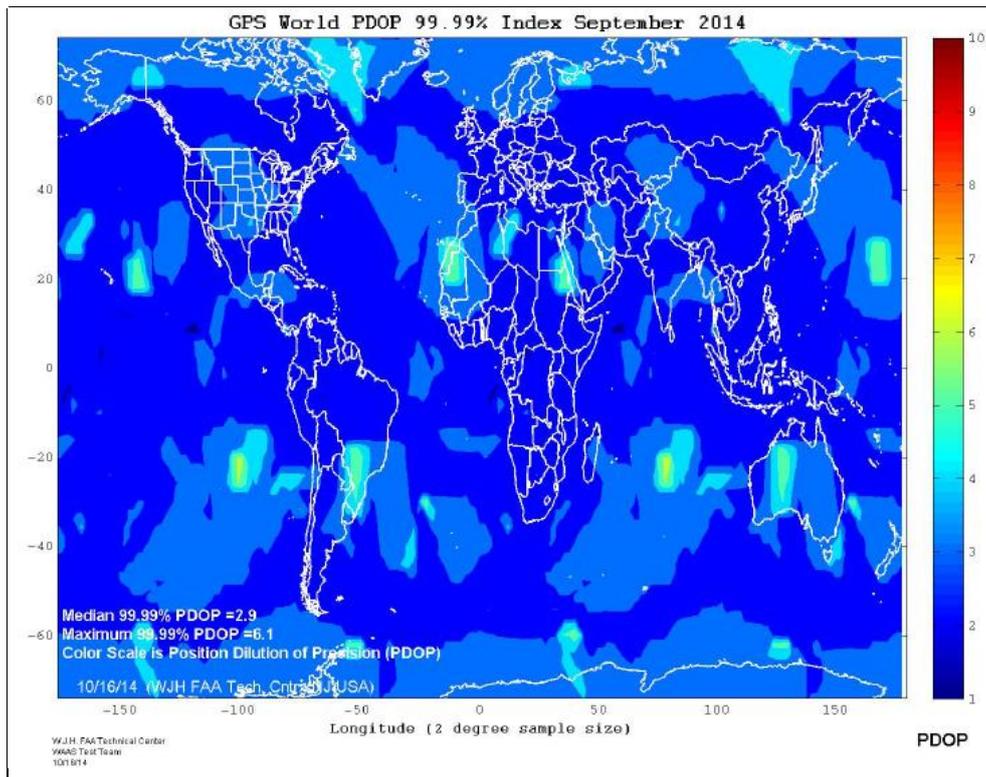
Abbildung 15: PDOP-Messung

Position dilution of precision (PDOP) Weltkarte, (Parameter zur Beurteilung der Genauigkeit einer dreidimensionalen GPS-Messung). Für die Kieler Förde liegt der PDOP-Wert zwischen 1 und 2, d.h. die Genauigkeit war hoch.

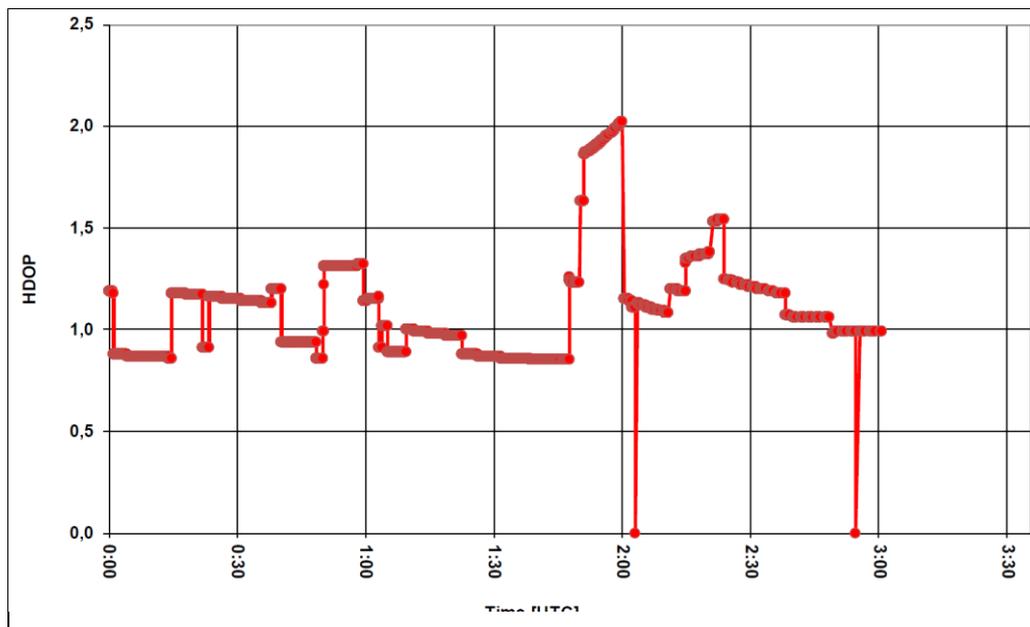
Abbildung 16: HDOP-Messung

HDOP (Horizontal dilution of precision, Parameter zur Beurteilung der Genauigkeit einer zweidimensionalen GPS-Messung), 5.09.2014 – 00:00 – 03:00 UTC (Aufzeichnung Hemisphere GNSS Empfänger). Zum Zeitpunkt der Kollision lag der HDOP-Wert bei 0,8, d.h. die Genauigkeit an der Unfallstelle war hoch.

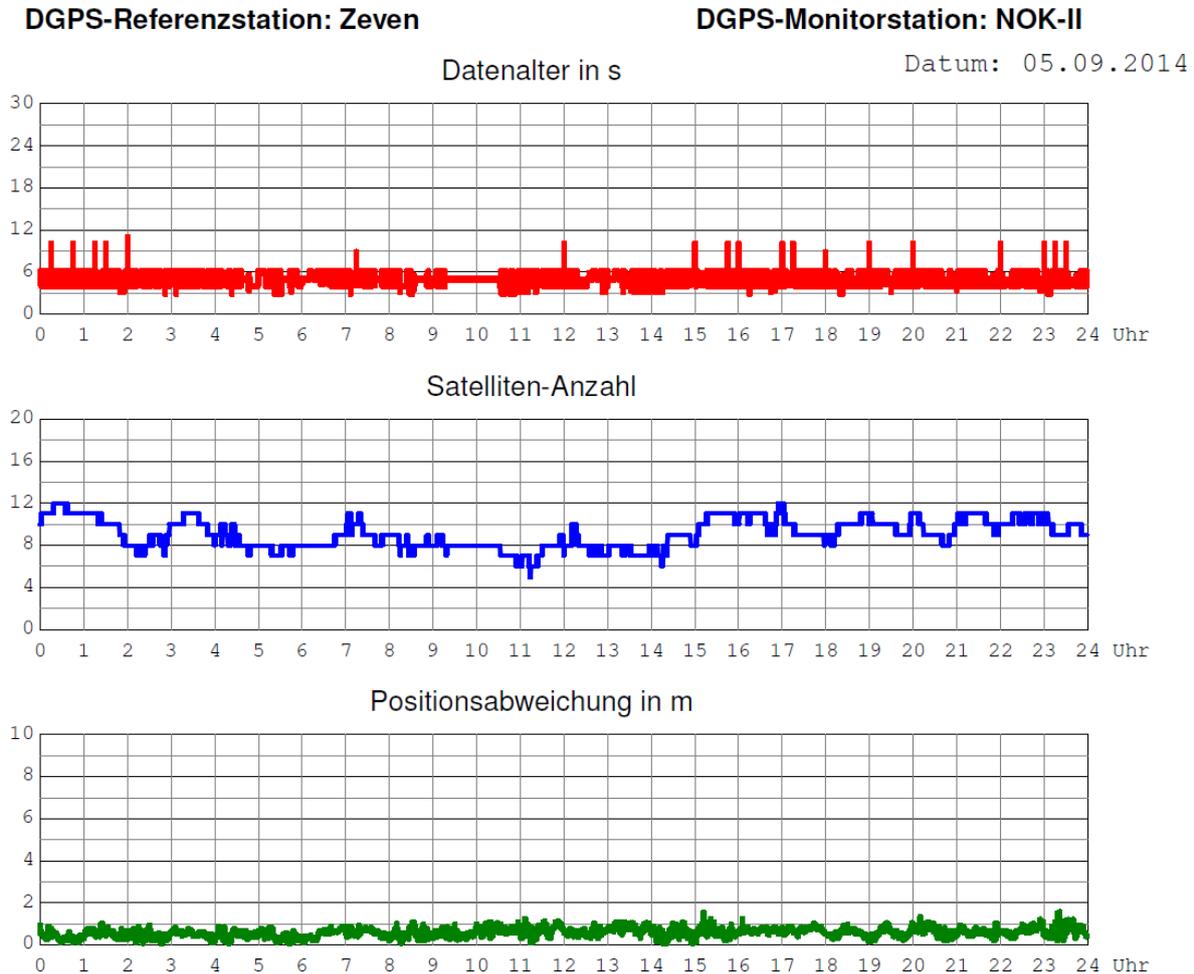
Abbildung 17: DGPS-Messung

Die Auswertungen zeigen einen typischen Tagesverlauf von DGPS-Messungen an einem üblichen Nutzerempfänger. Es sind keine Auffälligkeiten zu erkennen. Die maximale Positionsabweichung (Scatterplot) betrug am 05.09.2014 nur 1,58 m.

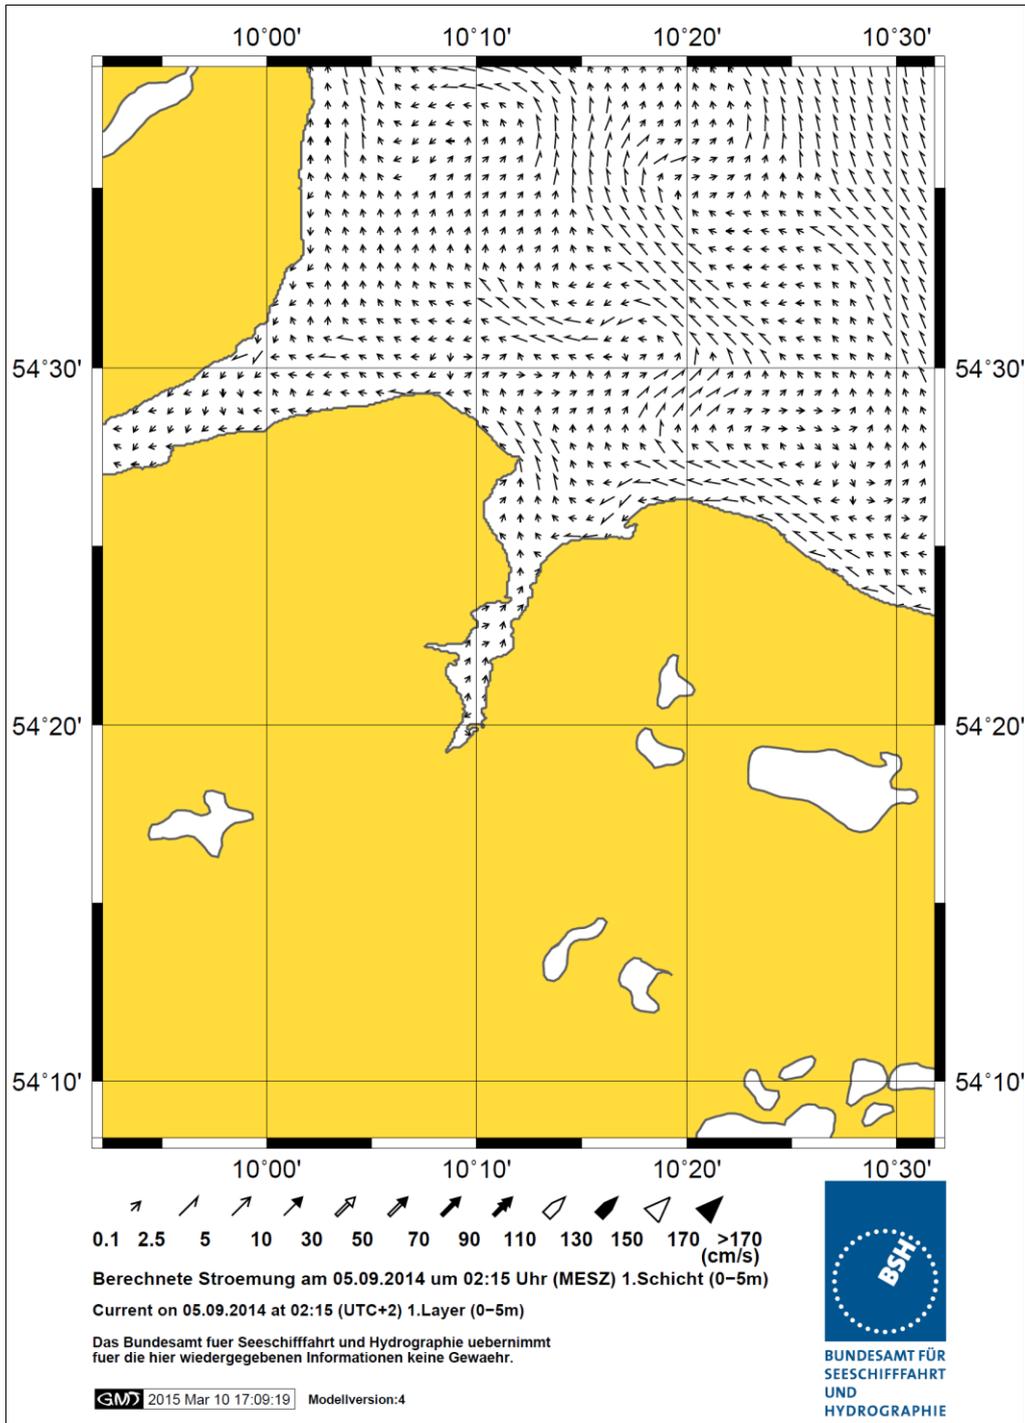
Abbildung 23: BSH-Modell, berechnete Strömung

Nach dem BSH-Modell hatte der NE-lich setzende Strom eine Stärke von maximal 10 cm/s. Im Ostseehandbuch 20031 des BSH wird für die Kieler Förde in der Friedrichsorter Enge eine maximale Stromgeschwindigkeit von 2,5 sm/h angegeben. Bei S- bis W-Winden entstehe eine auslaufende und bei N- bis E-Winden eine einlaufende Strömung. Beim Wasserstand gebe es die häufigsten Abweichungen im Herbst und Winter, die bei NW- bis SE-Winden eine Erhöhung bis 1,5 m ergeben, bei NE-Winden am größten sind und bei SE- bis NW-Winden eine Verringerung bis 1,5 m, die am größten bei stürmischen SW-Winden ist.

Die BSU empfiehlt dem BSH als Herausgeber von amtlichen nautischen Veröffentlichungen, ein Strommodell für die Kieler Förde mit einer Auflösung von bis zu 100 m sowie mindestens 20 m für die Friedrichsorter Enge und den Bereich des Nord-Ostsee-Kanals im Internet zur Verfügung zu stellen und die Angaben in ihren Seebüchern für dieses Gebiet zu überarbeiten.
