Untersuchungsbericht 364/14

Sehr schwerer Seeunfall

**Tödlicher Personenunfall
infolge des Absturzes eines
Bereitschaftsbootes des MTM WESTPORT
während eines Bootsmanövers auf der
Außenelbe-Reede
am 21. November 2014**

20. November 2015

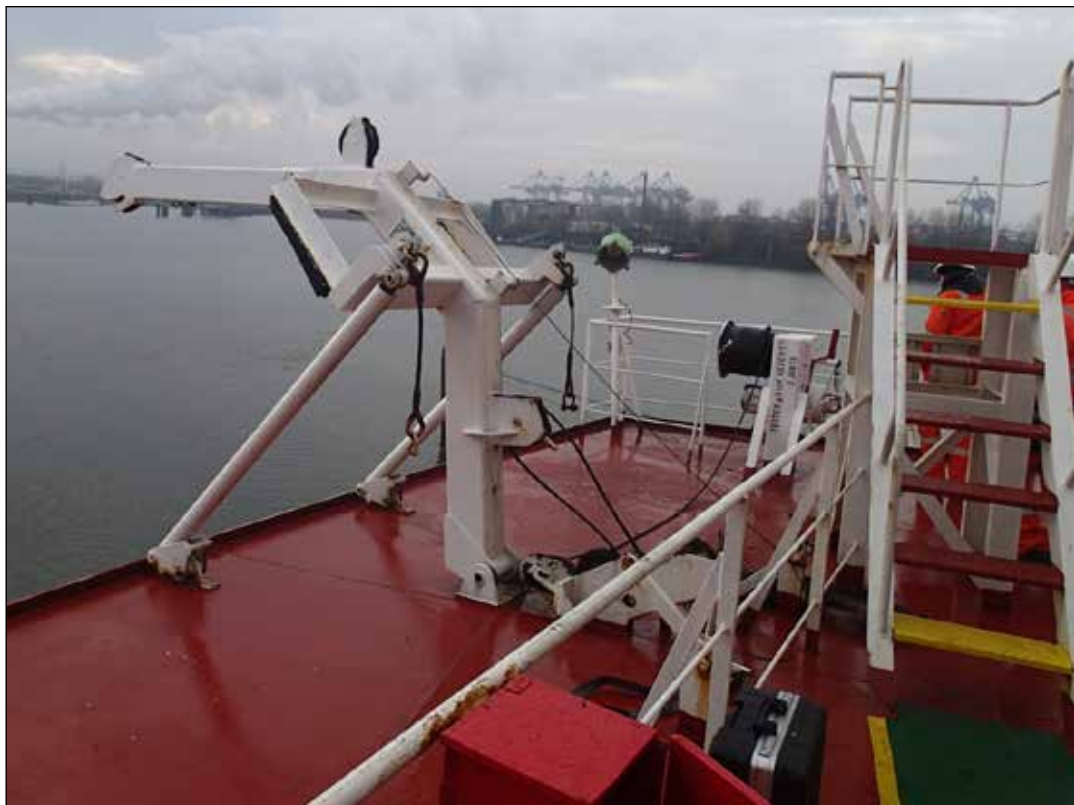
Die Davitanlage wurde an Bord in der voll ausgeschwenkten Position auf dem 1. Aufbaudeck an Steuerbordseite vorgefunden. Das Drahtseil der Davitanlage war nur noch teilweise in den Umlenkrollen eingeschert. Das davitseitige Ende des Drahtseil-Bruches war von der WSP-Husum bereits sichergestellt worden. Ebenso der bootsseitige Bruch mit dem Haken. Diese beiden Gegenstände wurden später vom Sachverständigen übernommen.

Abbildung 12: Ausgeklappte Davitanlage

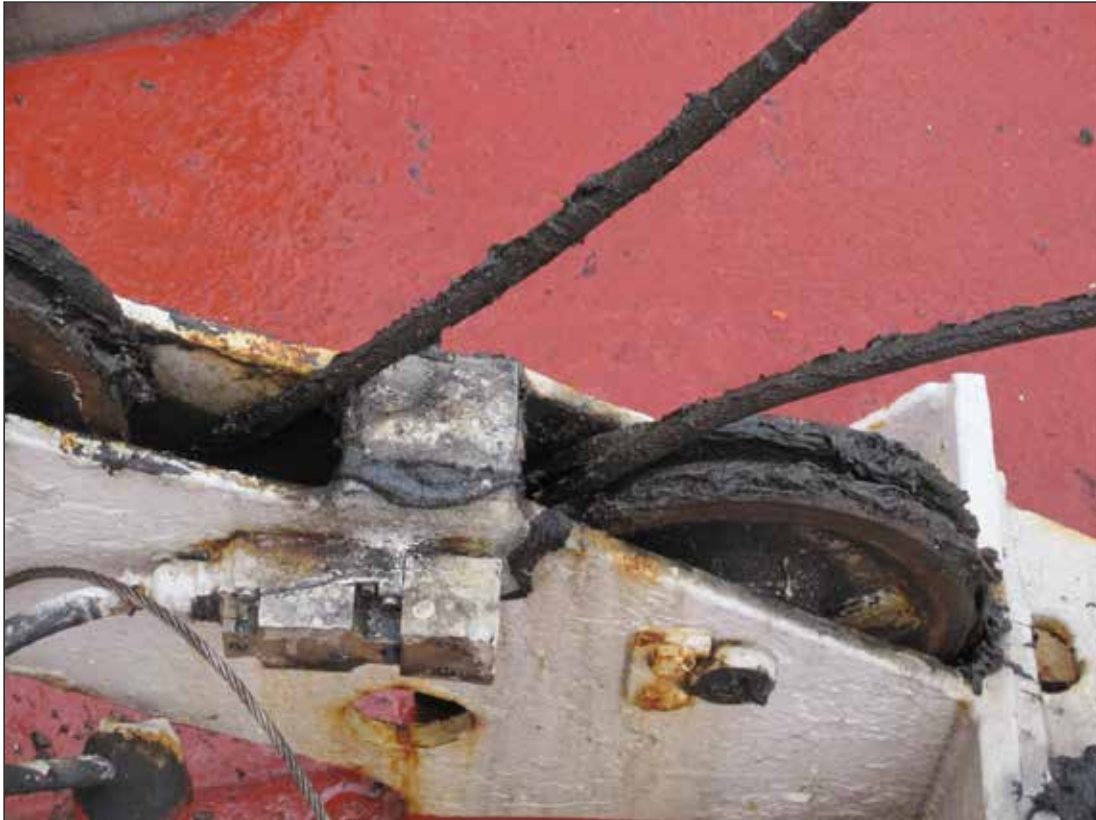
Abbildung 14: Fett auf Seil, Umlenkrolle und im Gehäuse

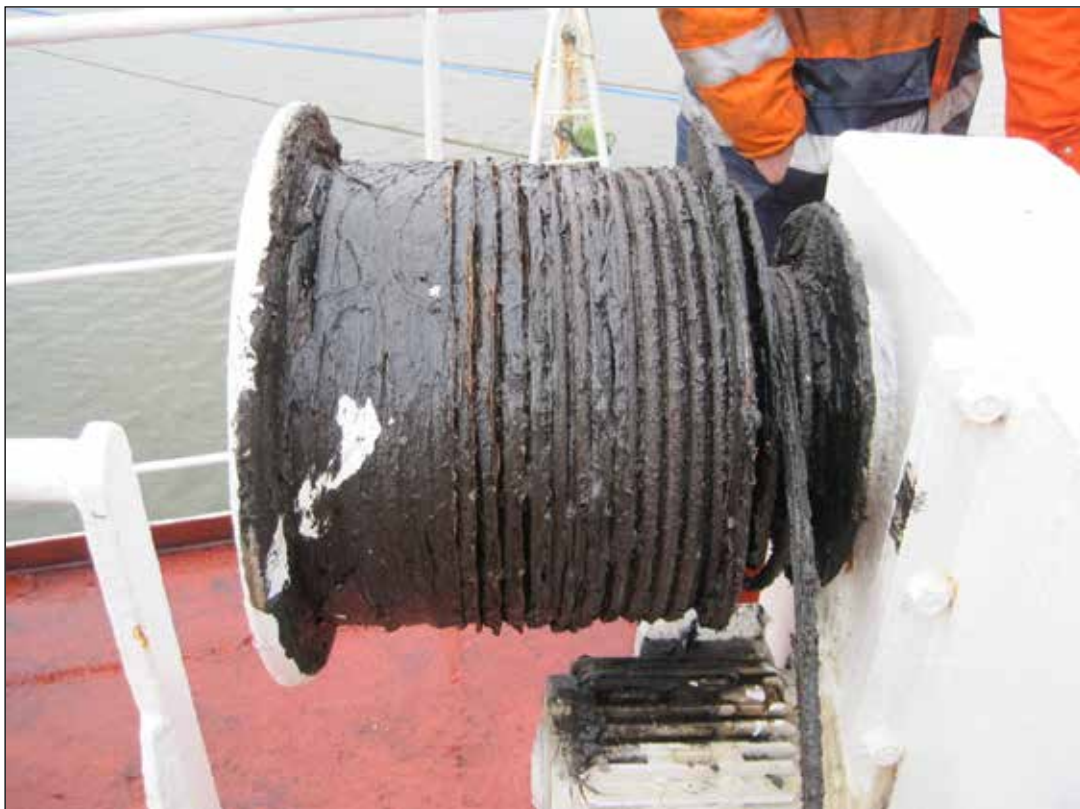
Abbildung 15: Winde mit stark gefettetem Seil

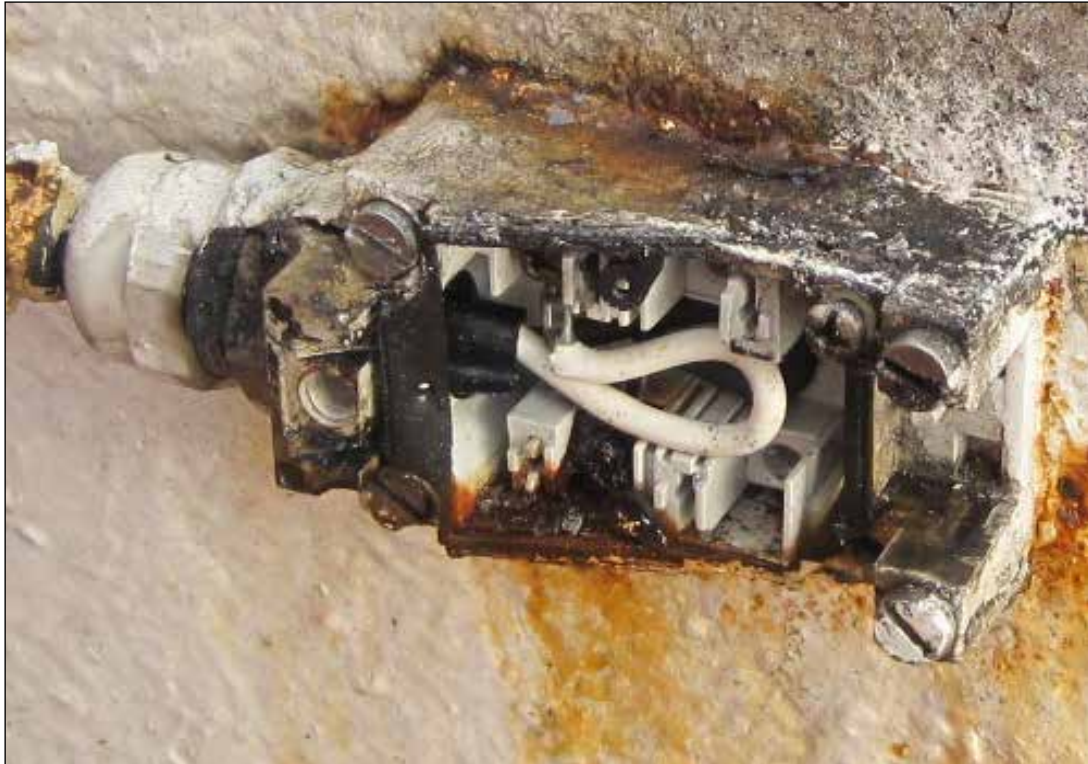
Die Davitanlage war mit einem elektrischen Endlagenschalter ausgerüstet, der beim Einholen der Davitanlage die Elektrik der Winde kurz vor dem Erreichen der Endlage abschaltet, um eine Überlast auf das Seil, die Winde und ggf. die Stahlkonstruktion zu verhindern. Dieser Endlagenschalter war nicht funktionstüchtig. Die Gummidichtung war beschädigt, die innenliegenden Kontakte korrodiert und es befand sich Wasser im Schalter. Auch der zweite im System an der Winde verbaute Schalter gleichen Typs zum Abstellen der Elektrik bei eingesteckter Windendrehkurbel war innen ebenso feucht mit defekter Dichtung (siehe Abbildung 16 und 17).

Abbildung 16: Korrodierter Endlagenschalter mit defekter Dichtung

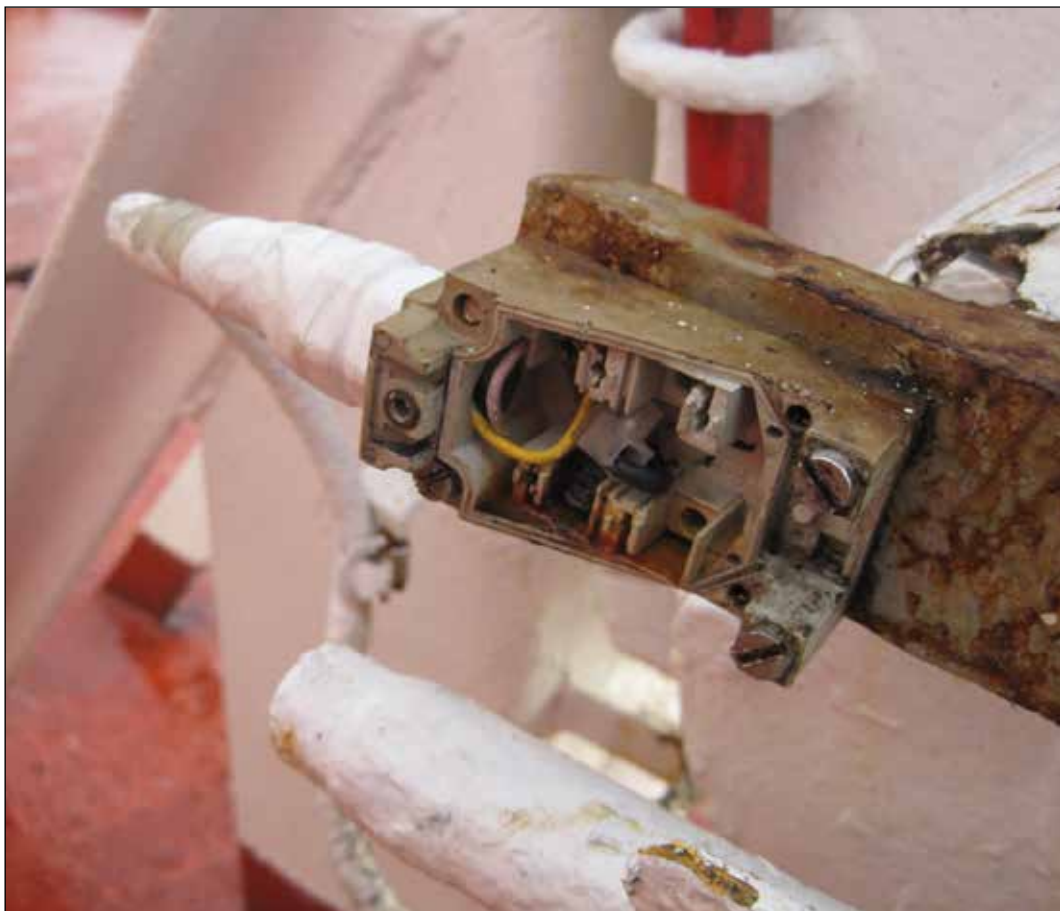
Abbildung 17: Korrodierter Schalter an der Winde

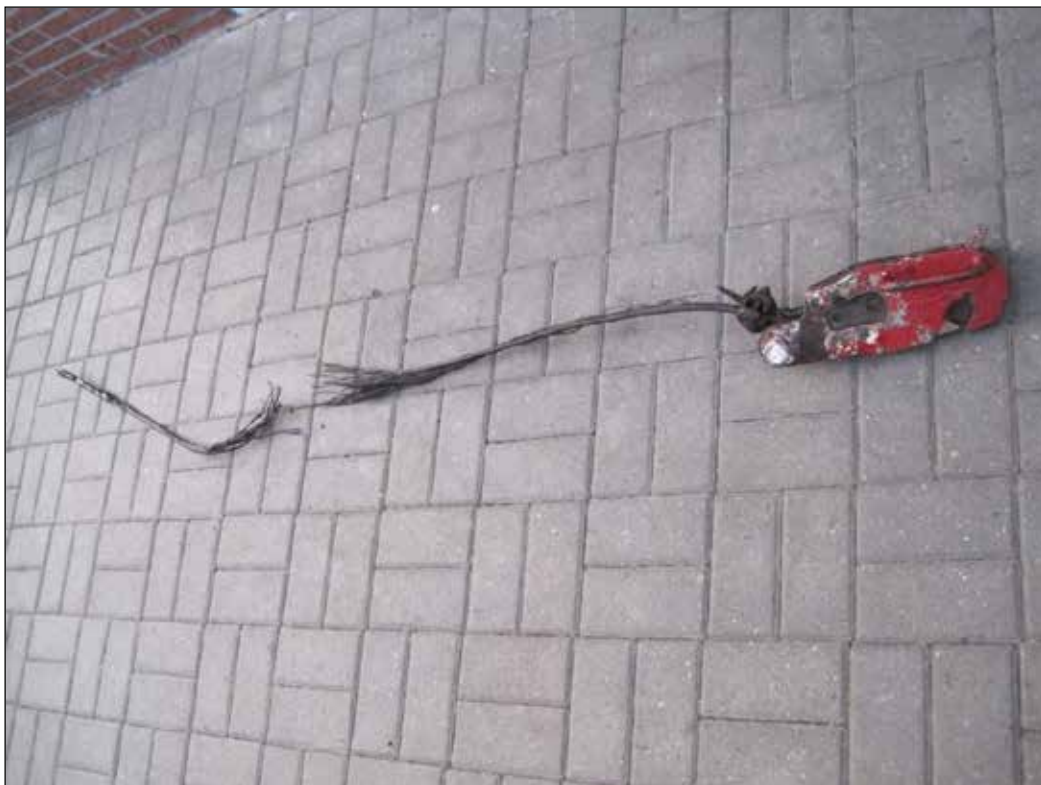
Der OFF-Load Haken Type RH 1,5 mit den beiden gebrochenen Drahtseilenden wurde von der WSP sichergestellt. Der Bruch des Seiles hat sich ca. 700 mm oberhalb des Hakens ereignet. Auffällig ist, dass das Seil nicht korrekt in den Haken eingeführt war. Es ist nicht, so wie vorgesehen, mittig in den Haken eingeführt worden, sondern seitlich zur innenliegenden Seiltasche. Sowohl das schräg einlaufende als auch das an gleicher Position wieder aus der Seiltasche auslaufende Seilstück sind mit einer Seilklemme gesichert. An den beiden seitlichen Anlagebolzen des Hakens sind Druckstellen erkennbar, die um etwa 36° von der eigentlich vorgesehenen Senkrechten des Seils nach innen abweichen. Diese Druckstellen beweisen nicht nur, dass das Seil lange Zeit falsch angeschlagen war, sondern auch, dass eine hohe Druckbelastung auf den Haken am Davitkopf gewirkt haben muss.

Abbildung 22: Haken mit gerissenen Seilenden

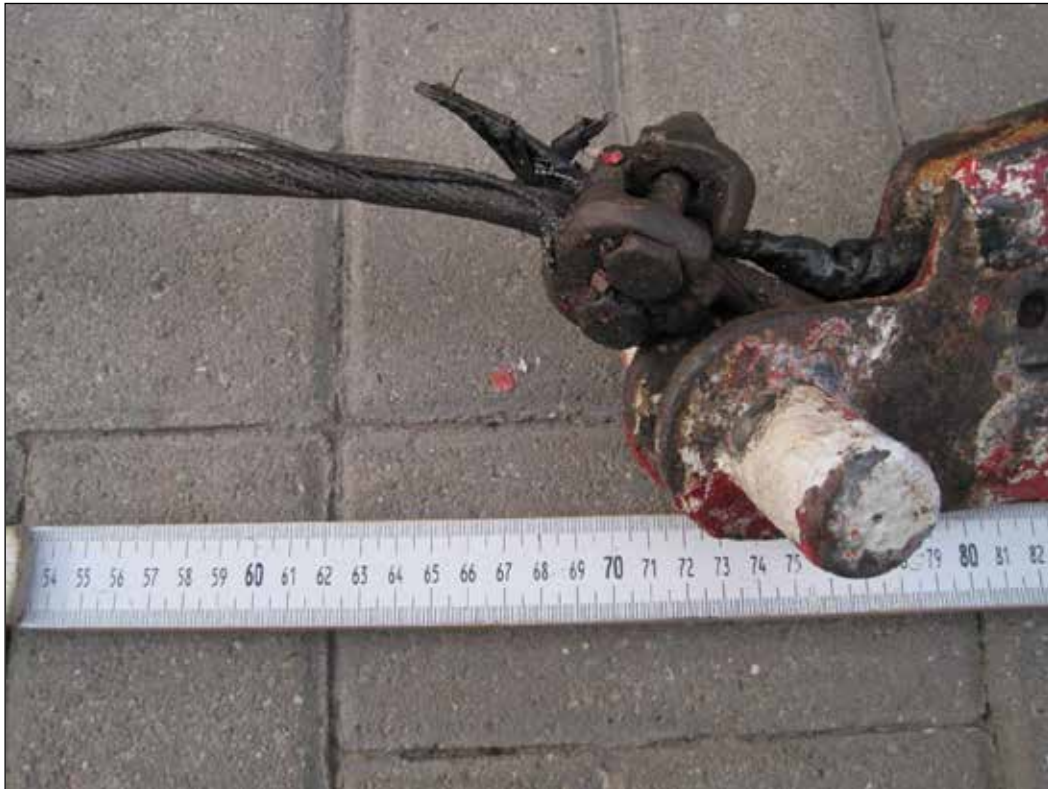
Abbildung 23: Schräg laufende Seilklemme

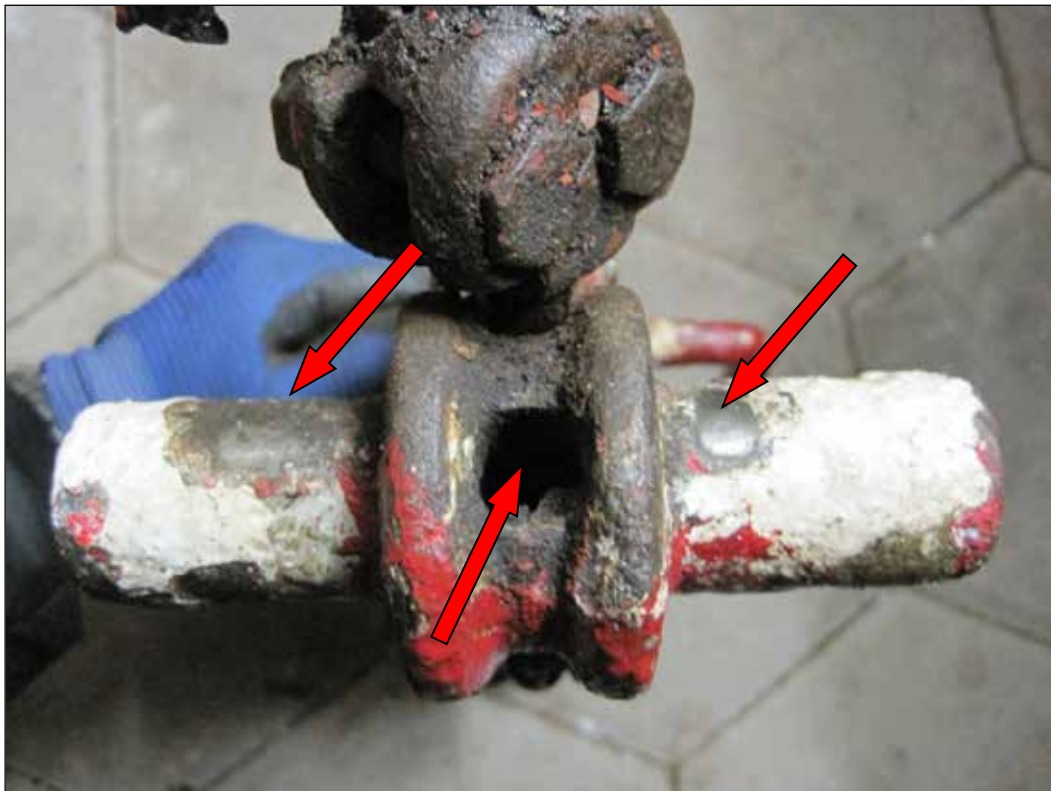
Abbildung 24: Falsch montiertes Seil am Haken. Das \varnothing 12 mm-Seil hätte durch das mittlere Loch in den Haken eingeführt werden müssen. Seitlich sind die Druckstellen unter 36° aus der vertikalen Ebene erkennbar.

Der OFF-Load Haken Typ RH 1.5 war zum Unfallzeitpunkt nicht korrekt am Drahtseil der Davitanlage montiert. Aufgrund dieser Untersuchung kommt die BSU zu dem Schluss, dass der Haken zuletzt beim Drehen des Seils am 3. Juni 2013 durch die Besatzung des Schiffes neu und falsch am Drahtseil montiert wurde. Aufgrund dieser falschen Seilmontage am Haken ergibt es sich, dass der Haken nicht vertikal hängt, sondern immer leicht geneigt, da das tragende Seil seitlich in den Haken geführt ist. (siehe Abbildung 23 bis 25). Im Handbuch INSTRUCTION MANUAL SA 1.5 Davit, Seite E 7/16, ist die korrekte Montage dargestellt. Eine weitere Konsequenz dieser falschen Montage ist, dass sich die am seitlichen Seilaustritt verbaute Seilklemme beim Einschwenken der Davitanlage gegen die Seilrolle legt. So kann der Haken nicht, wie konstruktiv vorgesehen, auf dem Davitkopf nach innen rutschen. Der gemessene Berührungswinkel des Hakens am Davitkopf von ca. 36° ist auch in der theoretischen Rekonstruktion des Zusammenspiels zwischen Davitkopf und Haken ermittelt worden und somit plausibel. Die dokumentierten Dellen an den Anlegepunkten des Hakens deuten auf eine sehr hohe Druckbelastung hin.

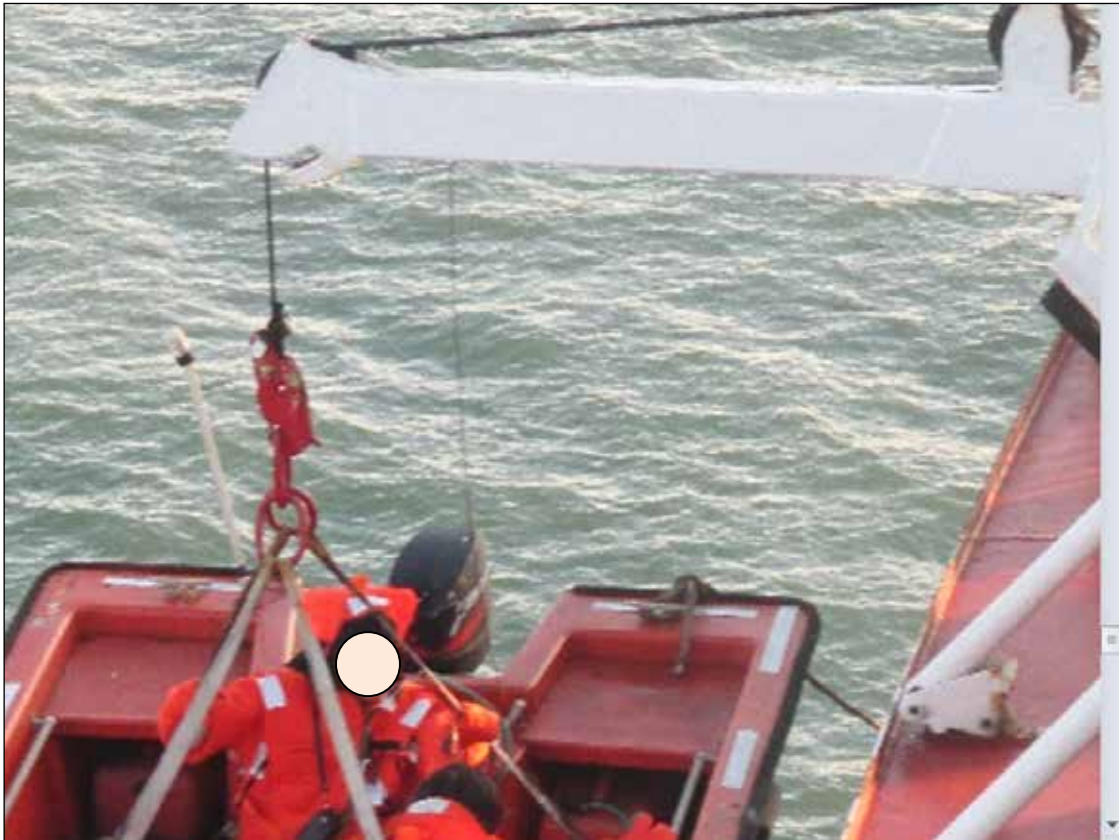
Abbildung 25: Von der Besatzung aufgenommenes Foto vor dem Unfallzeitpunkt. Das falsch montierte Seil am Haken wird hier bestätigt. Auch der Anlagepunkt am Davitkopf von 36° erscheint bei der Auswertung dieses Fotos plausibel.

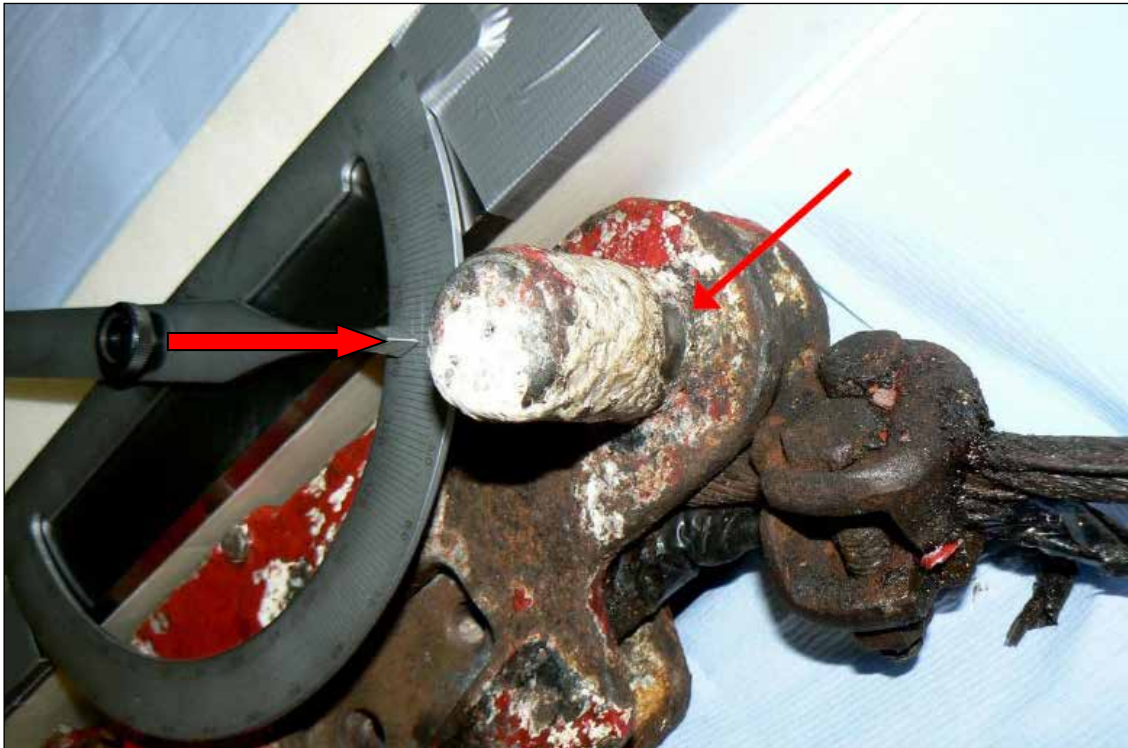
Abbildung 26: Ermittlung des Winkels der Anlage-Druckpunkte des Hakens am Davitkopf von 36°

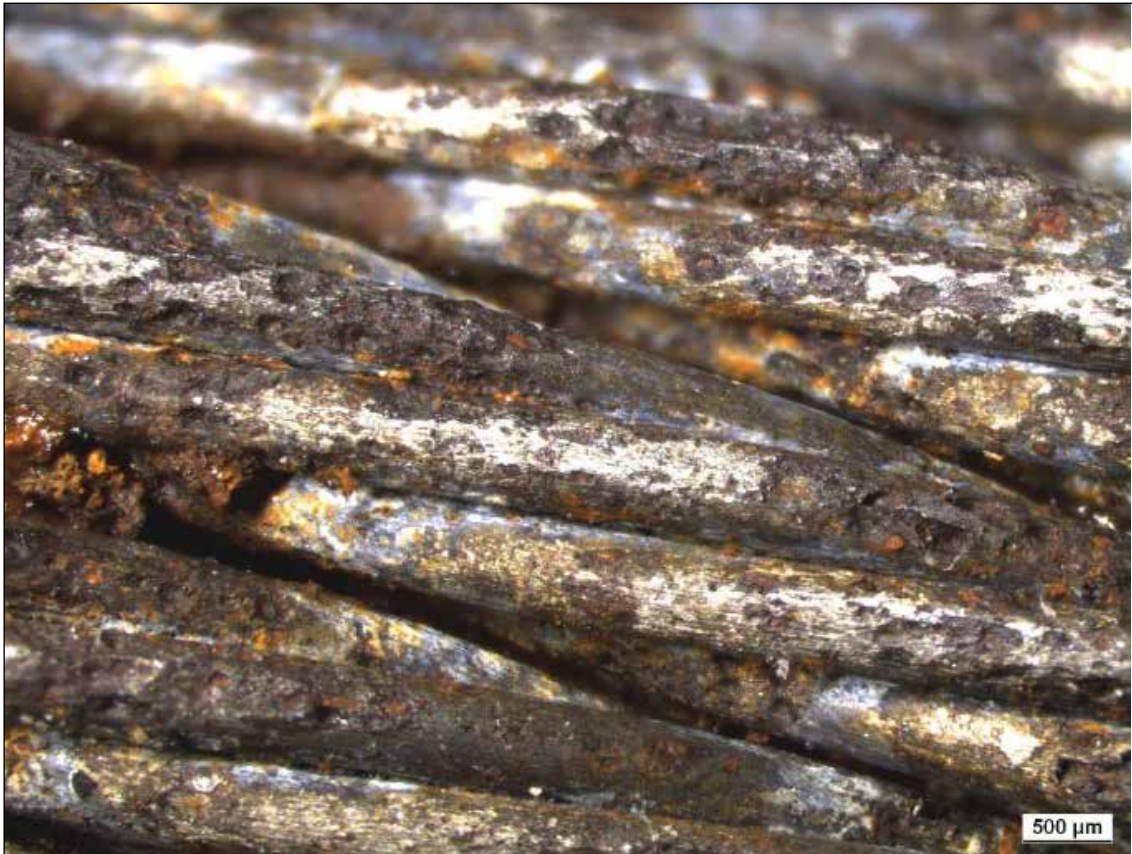
Abbildung 27: Korrodierte Oberfläche des Seiles nach Säuberung mit Waschbenzin

Im Bereich des Seilbruches sind deutliche Korrosionserscheinungen festgestellt worden, die den tragenden Festigkeitsquerschnitt des Seiles reduziert haben. Der Festigkeitsversuch mit dem Seil ergab eine erste Brucherscheinung bei einer Last von **70 kN**. Für diesen Zugversuch ist die Seilprobe allerdings der geschützten Windentrommel entnommen worden. Der unfallursächliche Bruchbereich des Seiles befindet sich an der Oberseite der Davitanlage. Dieser Bereich ist in der Staustellung nicht gut einsehbar und zum korrekten Einfetten und zur Seilkontrolle schwierig zu erreichen. Darüber hinaus steht das Drahtseil an dieser Stelle exponiert hervor und ist den Umwelteinflüssen besonders ausgesetzt. Aufgrund der dokumentierten Korrosionserscheinungen im Bruchbereich des Drahtseiles muss davon ausgegangen werden, dass die tatsächliche Bruchlast in diesem gebrochenen Seilbereich an der Oberkante der Davitanlage deutlich geringer war. Das bedeutet, dass der Sicherheitsfaktor des Seiles zum Unfallzeitpunkt noch weiter reduziert war.

Die Bundesstelle für Seeunfalluntersuchung empfiehlt der Schiffsführung der MTM WESTPORT, jedes Drahtseil vor seiner Verwendung auf die Eignung zu überprüfen. Des Weiteren sollte die Besatzung im Korrosionsschutz und im Auswechseln von laufendem Gut regelmäßig unterwiesen werden.

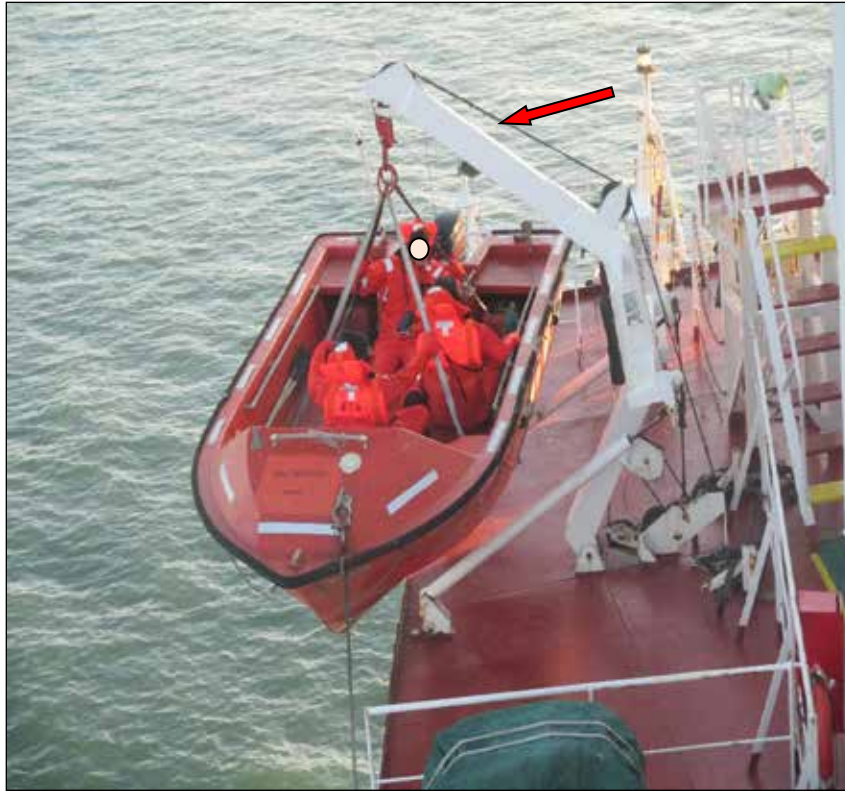
Ursächlich für den Absturz des Bereitschaftsbootes aus einer Höhe von ca. 13 m auf die Wasseroberfläche ist der duktile Gewaltbruch des korrodierten Drahtseiles der Davitanlage zwischen den beiden oberen Umlenkrollen.

Abbildung 28: Ungefähre Position des Seilbruchs unmittelbar vor dem Unfall

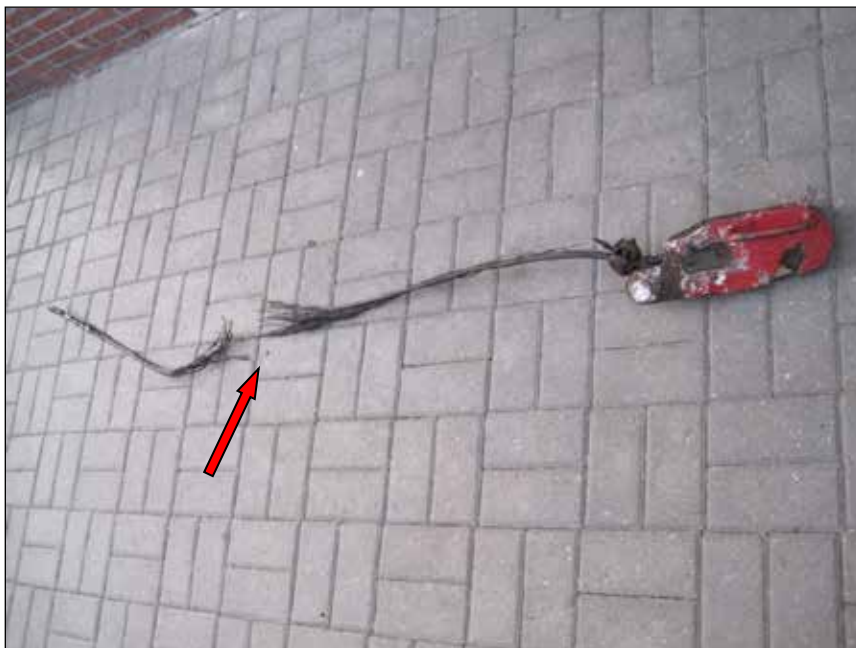
Abbildung 29: Position des Seilbruches 700 mm oberhalb des Hakens.

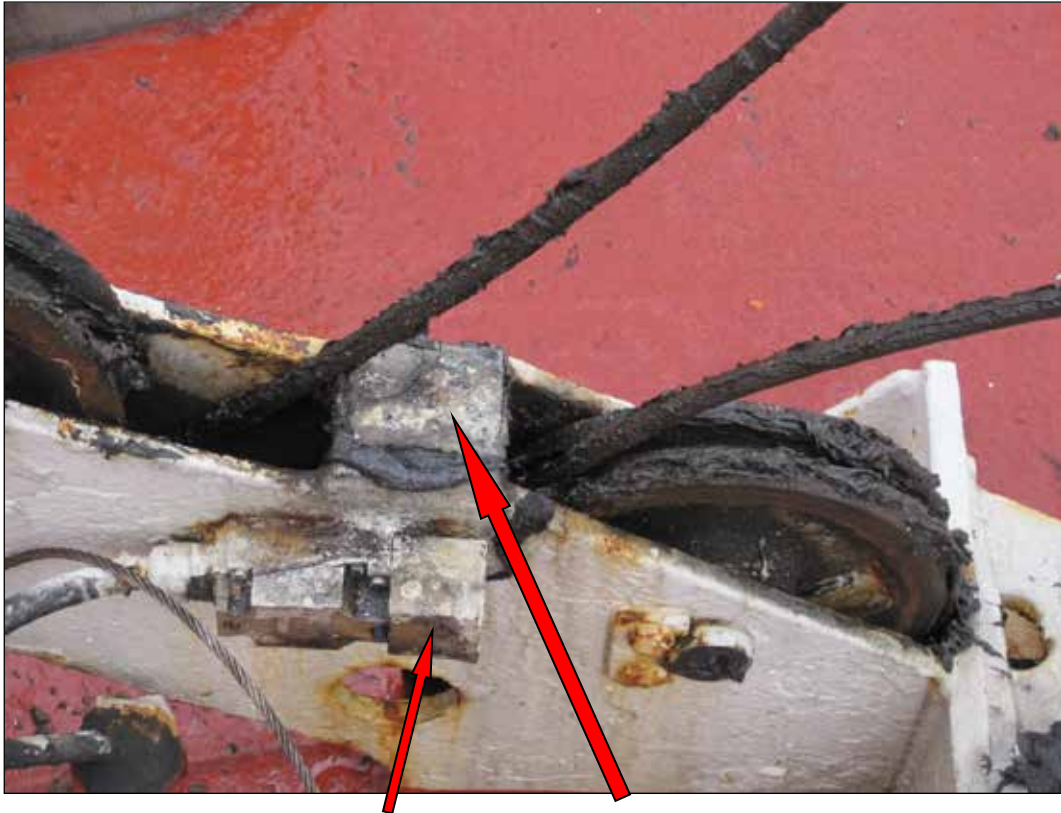
Der Endlagenschalter an der Davitanlage ist defekt und korrodiert. Er kann die Davitanlage nicht vor Erreichen der Endlage abschalten. Der Endlagenschalter ist bewusst in dem E-Schaltschrank überbrückt worden, ansonsten wäre in der Elektrik ein Kurzschluss entstanden und die Winde hätte nicht elektrisch arbeiten können.

Abbildung 30: Defekter Endlagenschalter. Darüber die Auflagerfläche für die Endlage des Davits. Das Fett ist hier völlig weggedrückt worden.

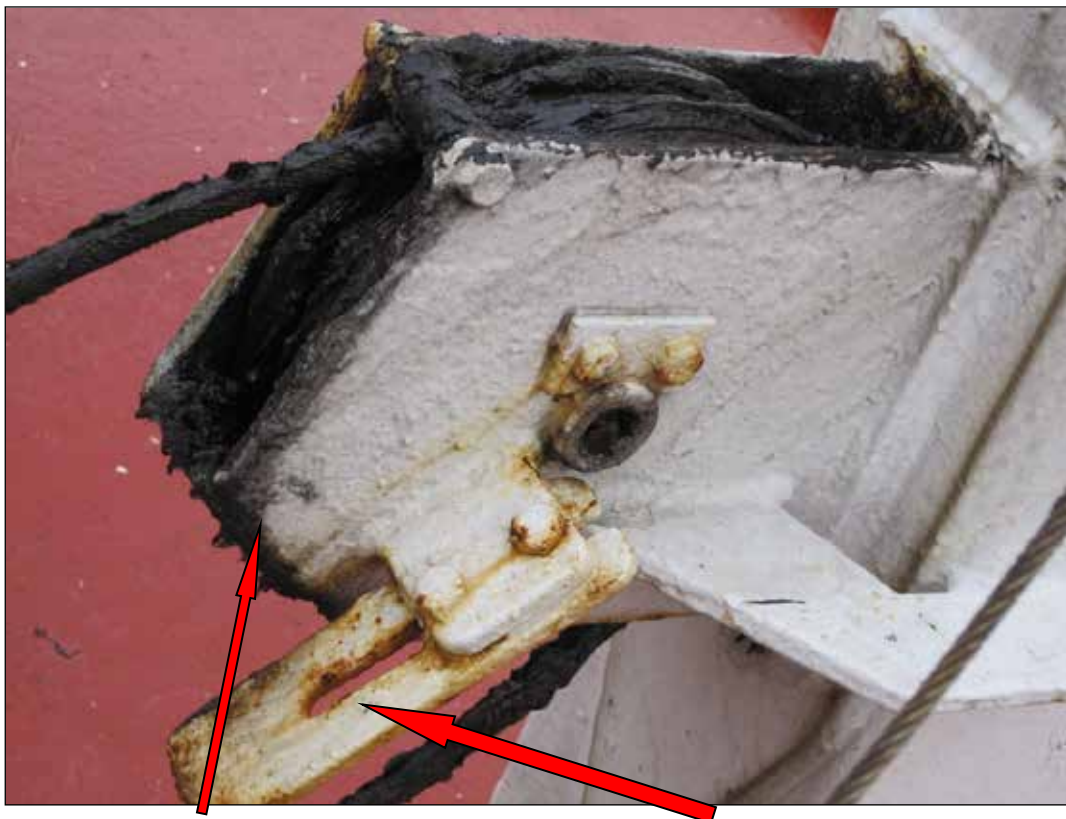
Abbildung 31: Gegenstück für Endlagenschalter. Daneben Auflagerfläche des Davits für die Endlage.

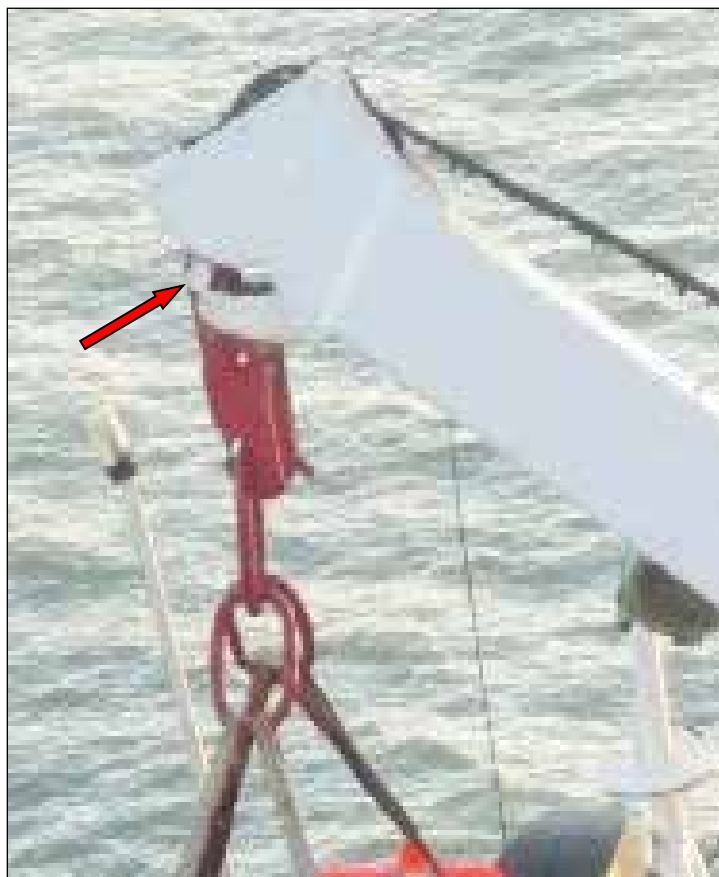
Abbildung 35: Unmittelbar vor dem Unfall: Der Haken kann nicht weiter einschwenken, da die Seilklemme gegen die obere Umlenkrolle liegt

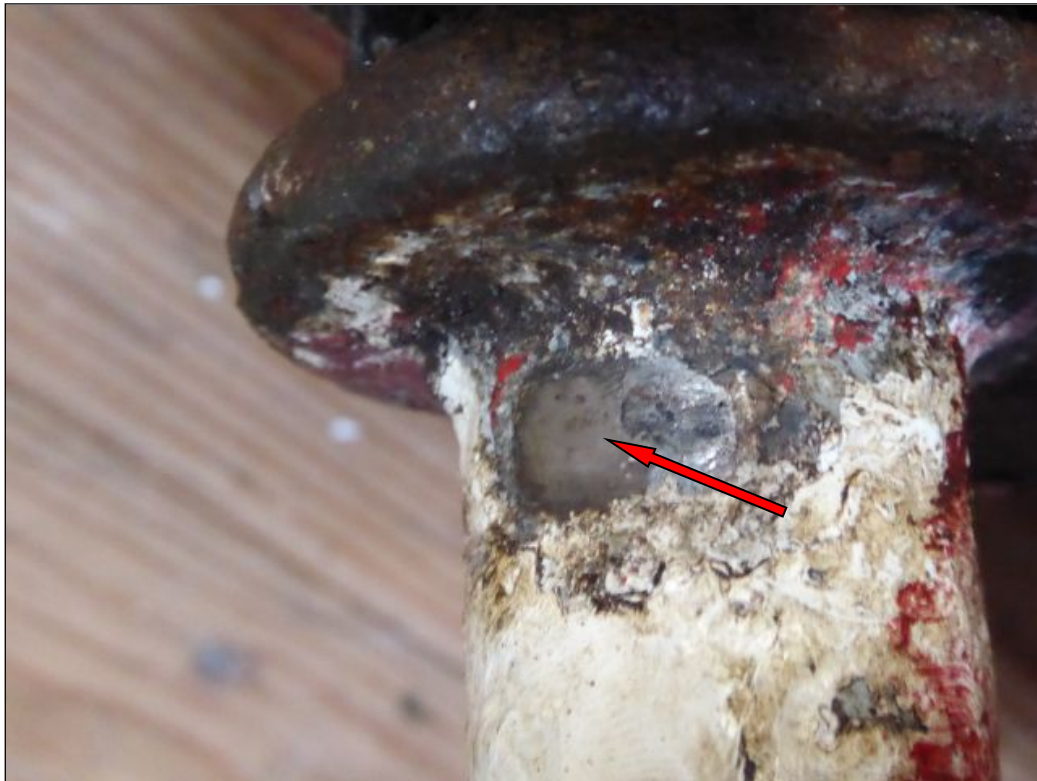
Abbildung 36: Dellen an den Anlagepunkten am Haken.
