Summarischer
Untersuchungsbericht 43/14

Schwerer Seeunfall

**Kollision des MS BIMI mit dem
MS BARENT ZANEN
auf Medem-Reede
am 1. März 2014**

19. Januar 2015

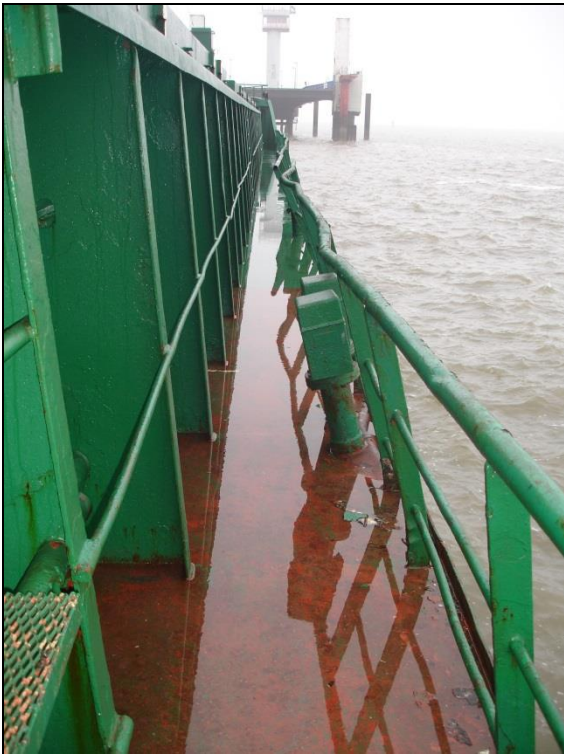
Abbildung 4: Relingsschaden BIMl

Bei der Besichtigung durch die Klassifikationsgesellschaft wurde festgestellt, dass die Stb.-Reling auf einer Länge von 15 m verbogen, Ballastwassertanks mit Lüfterköpfen eingedellt und alle Schraubenblätter eingerissen waren. Es traten keine Schadstoffe aus.

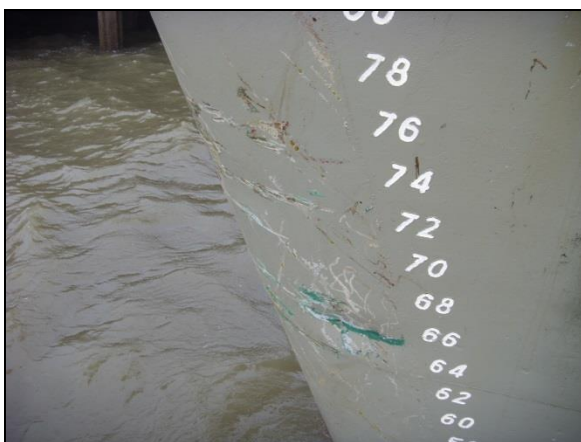
Abbildung 6: Bugschaden BARENT ZANEN

Um 08:00 Uhr ging die BARENT ZANEN Anker auf und machte um 08:43 Uhr am Steubenhöft in Cuxhaven fest. Dort wurden die Schäden begutachtet. An der Schiffswand und im Bereich des Vorstevens konnten nur leichte Farbabschürfungen, an der Bb.-Schulter eine etwas größere Farbabschürfung sowie eine Delle festgestellt werden. Die an Bb.-Seite Hauptdeck vorhandene Plattform mit Spülrohr war ebenfalls beschädigt.

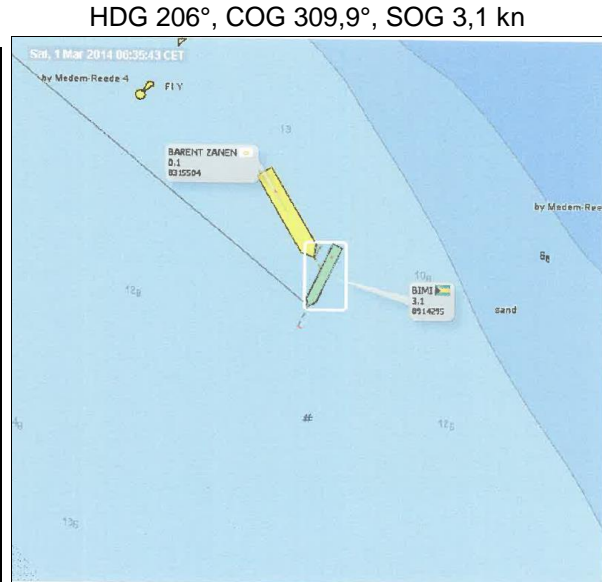
Abbildung 8: AIS 06:35:34 Uhr, Kollision

Nach den AIS-Aufzeichnungen fängt die BIMI um 06:21:35 Uhr mit 0,7 kn an zu driften. Um 06:30:42 wird lediglich 0,2 kn gemessen. Möglicherweise wurde der Effekt durch den Einsatz von Maschine und Bugstrahlruder bzw. des noch immer am Grund liegenden Ankers bewirkt. Nach den Aussagen startete die Maschine jedoch erst um 06:34 Uhr. Um 06:32:14 Uhr erreichte die Drift bereits 3,1 kn. Um 06:34:34 Uhr hatte die Drift mit 3,4 kn ihr Maximum erreicht. Um 06:35:34 Uhr kommt es bei einer Fahrt über Grund von 3,1 kn zur Kollision, der Bug dreht deutlich sichtbar nach Bb. Offensichtlich wurde die Ankerkette der BARENT ZANEN berührt. Nach mehreren Versuchen versuchte die BIMI freizukommen und schrammte an der Ankerkette und an der Bb.-Seite der BARENT ZANEN vorbei. Ab 06:45 Uhr konnte die Hauptmaschine nicht mehr gestartet werden. Um 06:48 Uhr wurde nach den Aussagen erneut Anker geworfen. Dennoch hatte die BIMI nach den AIS-Aufzeichnungen um 07:00:22 Uhr eine Drift von 4,3 kn aufgenommen. Um 07:00:22 Uhr fasste der Anker. Die Drift wird mit 0,3 kn gemessen.

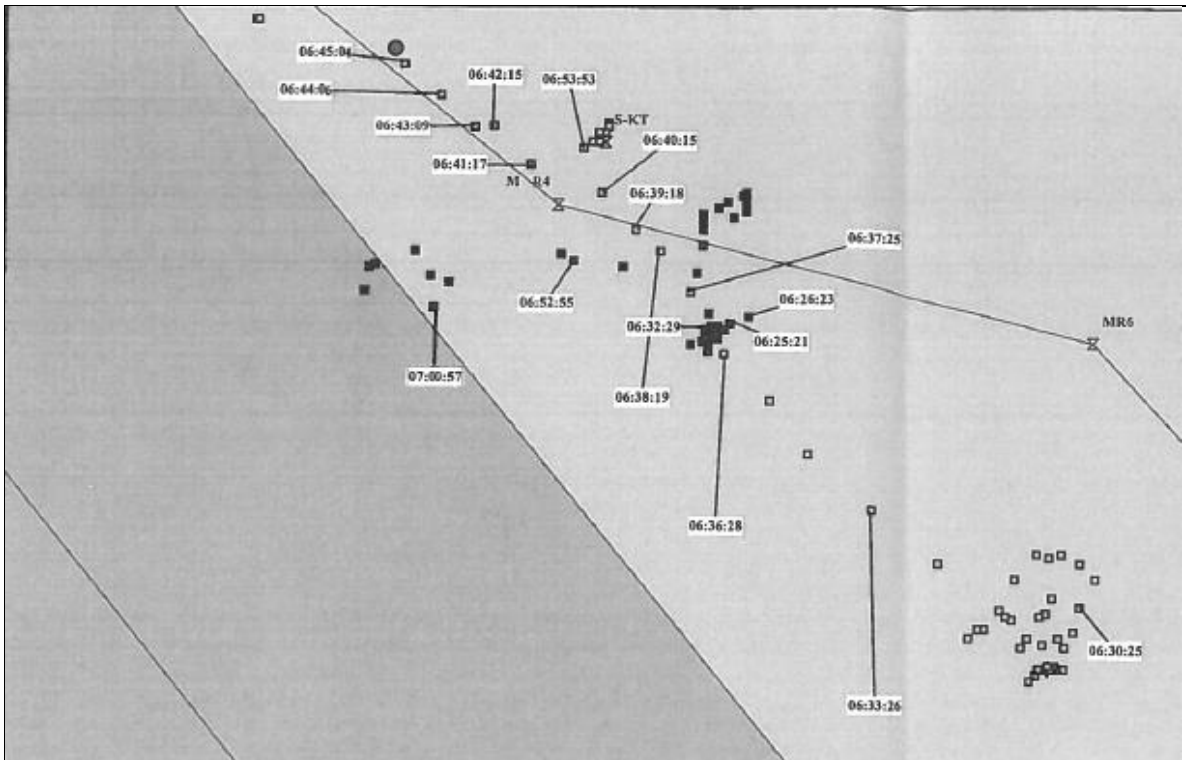
Abbildung 9: Radarplott VTS, Kollision 06:36:28 Uhr, COG= 322°,SOG=2,6 kn, max. Drift 3,8 kn

Die Radarmessungen zeigen deutliche Bewegungen am Ankerplatz der BIM1.

Die BIMI kollidierte mit dem Saugbagger BARENT ZANEN auf Medem-Reede im dichten Nebel, weil ihr Anker nicht hielt, die Hauptmaschine nicht rechtzeitig einsatzbereit war und später ausfiel sowie wegen der starken vom VTS-Radarsystem gemessenen maximalen Drift von 3,8 kn. Es wurde nicht versucht, die Drift durch Werfen des 2. Ankers oder durch Stecken von mehr Kettenlänge aufzuhalten. Stattdessen wurde vergeblich versucht, die Maschine innerhalb kürzester Zeit zu starten. Sie sei jedoch erst zwei Minuten vor der Kollision um 06:34 Uhr startklar gewesen und hatte durch ihren verspäteten Einsatz keine Wirkung mehr, um das Entlangschrammen an der Ankerkette und der Bb.-Seite der BARENT ZANEN zu verhindern. Den Hinweis des Kapitäns, während der Drift mehr Ankerkette zu stecken, verneinte der beratende Elblotse. Er verließ sich auf die Information, dass die Maschine innerhalb von 10 min einsatzbereit sei. Das für die Wetterverhältnisse ungewöhnliche Schwoien wurde kurz nach dem Wachwechsel etwa um 06:00 Uhr beobachtet. Bei der Kollision wurde die BIMI an Aufbauten, Deck und Schraube beschädigt. Die BARENT ZANEN hatte Abschürfungen an der Außenhaut und ein Spülrohr war beschädigt. Es traten keine Schadstoffe aus.

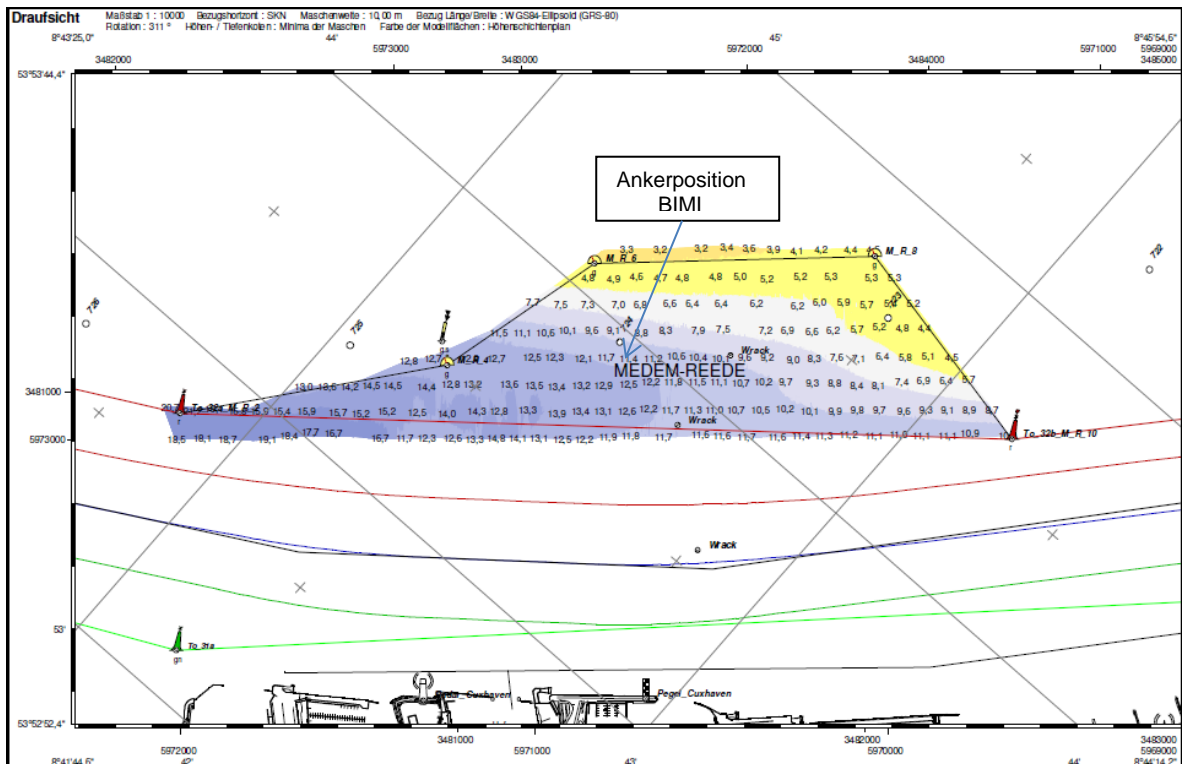
Abbildung 10: Peilplan WSA Cuxhaven vom 14. Februar 2014

Die BIMi liegt auf 11,6 m Wassertiefe (Messung Echolot 6,1 m + Tiefgang 5,5 m). Die Messung stimmt mit dem Peilplan überein.

Im Ankergebiet lagen insgesamt zwei Fahrzeuge und im SE-lichen Bereich der Reede wäre an der 10 m Linie noch Raum gewesen (s. Abb. 10, Peilplan). Insofern hätte auch ein größerer und zur Stromrichtung versetzter Abstand zur BARENT ZANEN hin gewählt werden können, um das Risiko einer Kollision im Falle eines Vertreibens zu reduzieren. Das alleinige Ankermanöver der BIMI wurde dagegen sachgerecht ausgeführt. Der Abstand zur BARENT ZANEN hatte ursprünglich 3 kbl. betragen und 4 Schängel Kettenlänge waren zu Wasser. Bei einer Kettenlänge von 25 m/Schängel wurden ca. 100 m Kettenlänge ausgesteckt. Die Wassertiefe an der Ankerposition der BIMI betrug ca. 11,5 m und als Faustformel ist das 5-6 fache der Wassertiefe an Kettenlänge zu stecken, also ca. 60-70 m. Der Anker hält aber nur, wenn beide Fluken des Patentankers gut eingegraben sind und die Kräfte sich über die Ankerkette parallel zum Ankergrund verteilen können. Wahrscheinlich ist das hier nicht geschehen, möglicherweise wegen Kolkbildung (s. Peilplan). Sobald sich die Fluken im Ankergrund vertörnen und der Patentanker sich schräg statt parallel eingräbt, entsteht eine senkrechte Zugrichtung, die den Anker ins Trudeln bringen kann. Aus dem Radarplott (s. Abb. 9) geht hervor, dass sich die Ankerposition der BIMI in minütigen Abständen veränderte, bis sie um 06:31 Uhr anfang, mit dem Strom wegzutreiben. Dieses ungewöhnliche Schwoien wurde auf der Brücke beobachtet und versucht, die Maschine zu starten.

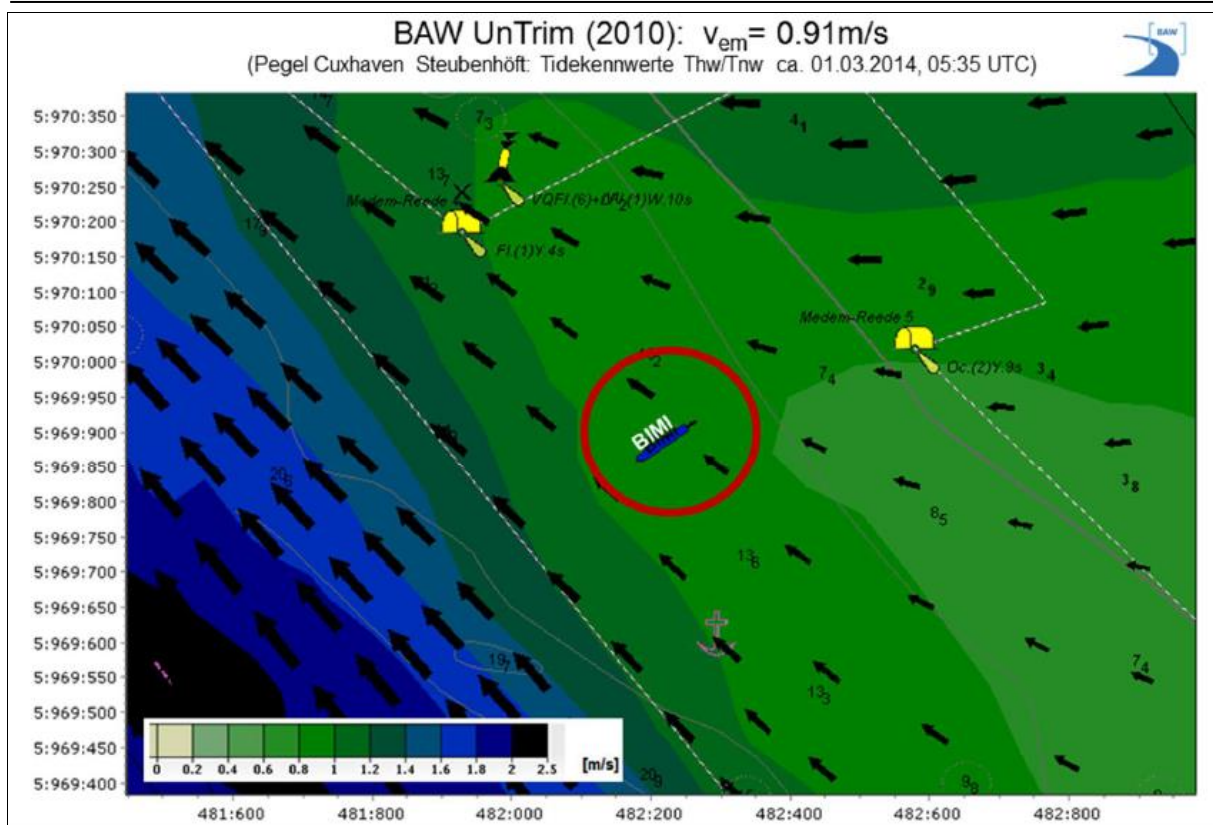
Abbildung 11: Strömungsberechnung BAW

Hydrodynamisch-numerische Berechnungen mit dem aktuellen Modell der BAW (2010) ergeben für annähernd gleiche Wasserstandsbedingungen am Pegel Cuxhaven-Steubenhöft wie am 01.03.2014 auf der Medem-Reede ca. 1 h vor Tnw tiefengemittelte Strömungsgeschwindigkeiten von ca. $v_{em} \gg 0,91 \text{ m/s}$ (ca. 1,8 kn). Die berechneten, großflächigen Strömungsverhältnisse für das treibende Fahrzeug BIMi (roter Kreis) sind im folgenden Bild verdeutlicht.

Da keine Messungen in der Natur für den 01.03.2014 vorliegen und aufgrund der natürlichen morphologischen Entwicklung der Außenelbe im Bereich Klotzenloch - Kratzsand - Medemrinne lassen sich keine weitergehenden, abgesicherten Aussagen zu den Strömungsverhältnissen auf der Medem-Reede zum Unfallzeitpunkt ableiten.

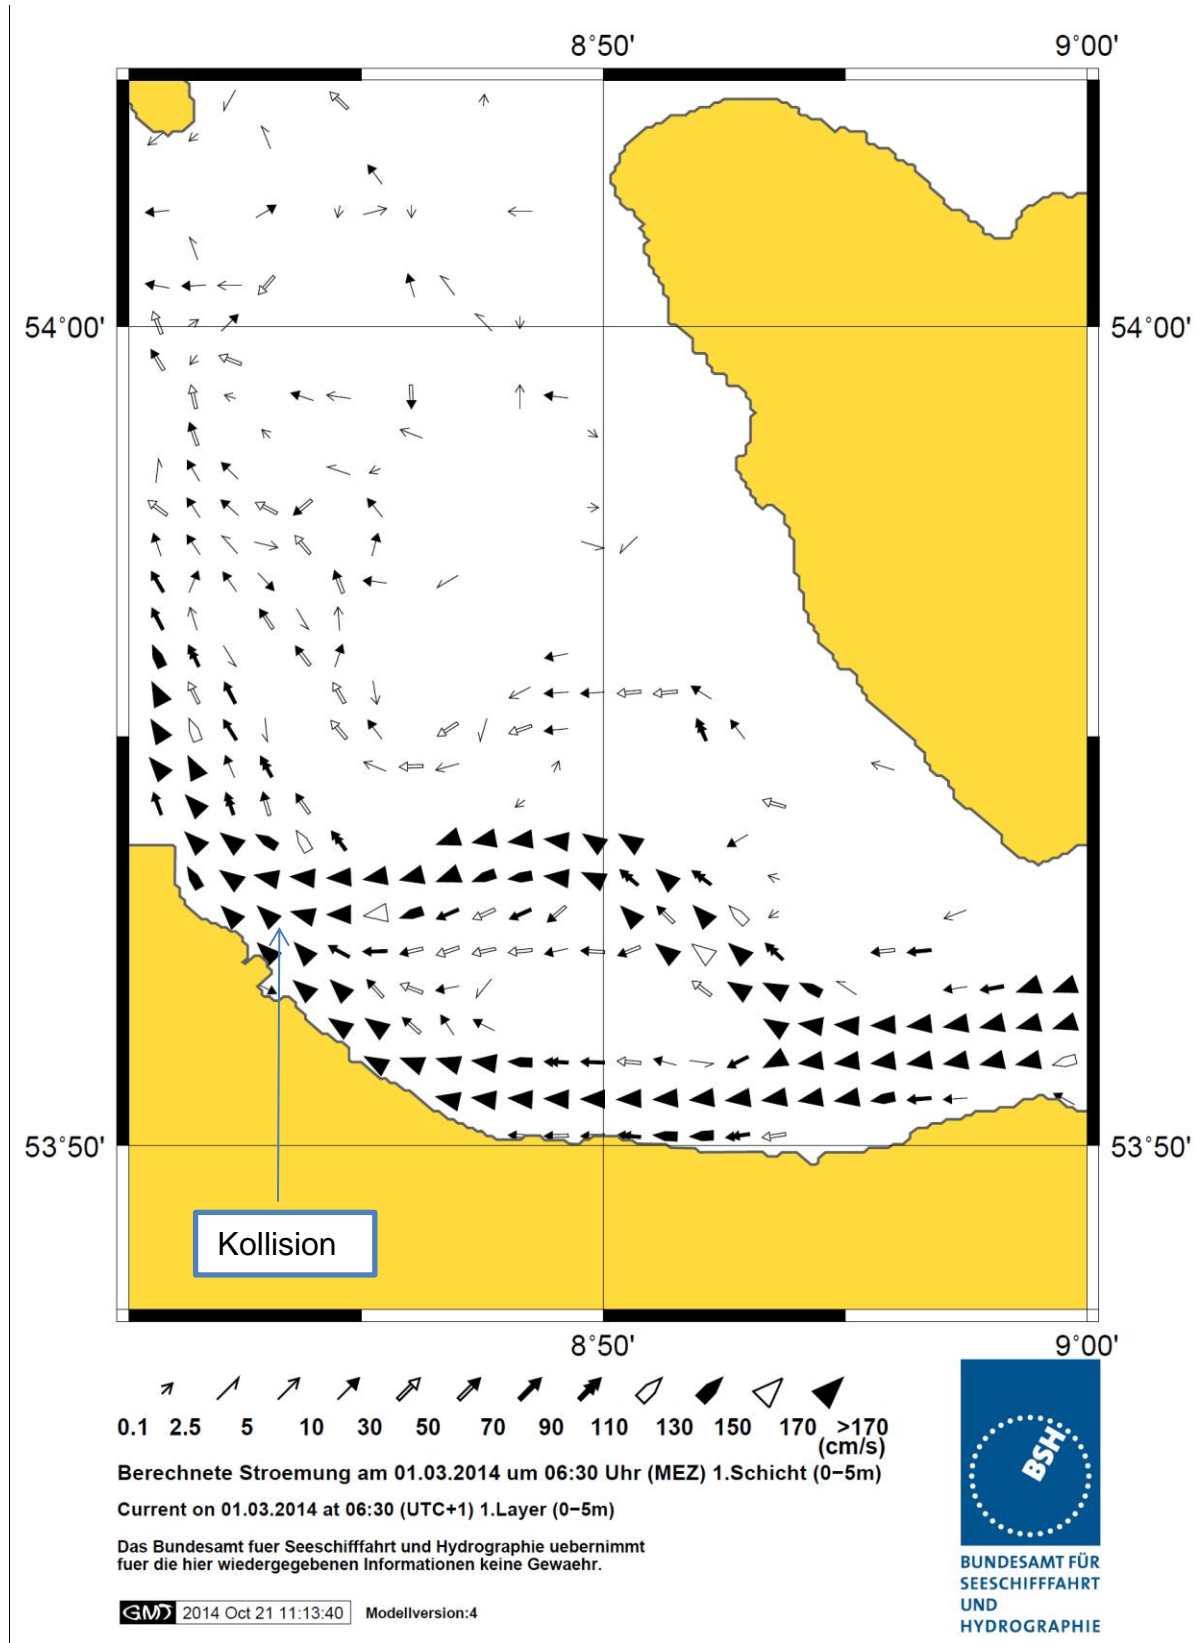
Abbildung 12: Strömungsberechnung BSH

Da die Strömungsgeschwindigkeiten in der Grafik nur ungenau ablesbar sind, wird die simulierte Strömung an zwei Positionen extrahiert und in einer Zeitserie als Tabelle dargestellt. Die ausgewählten Positionen beziehen sich auf die Ankerposition der BIMi und der Kollision mit der Ankerkette der BARENT ZANEN. Die oberflächennahe Strömung entspricht der Spalte 1.8 m dep. Die Geschwindigkeiten sind in Knoten und die Richtungsangabe ist die Richtung, in der das Wasser strömt. Eine Angabe von 315° entspricht also einer Strömung, die nach NW setzt.

Betrachtet man z.B. die Strömung um 5:15 UTC, so beträgt diese an der Position der BIMi 2,66 kn und an der Position der „Barent Zanen“ 3,52 kn. Wie schon aus den Karten ersichtlich, werden in dem Gebiet starke Strömungsgradienten simuliert. Da die Tiefenverteilung des Strömungsmodells nicht aktuell ist (Daten aus 2006) und auch noch von weiteren Modellunsicherheiten auszugehen ist, sind die Strömungsgeschwindigkeiten $> 3\text{kn}$, wie sie sich aus der Driftgeschwindigkeit der

BIMI am Morgen des 1.03.2014 auf Medem Reede ergeben haben, für vollkommen realistisch anzusehen.

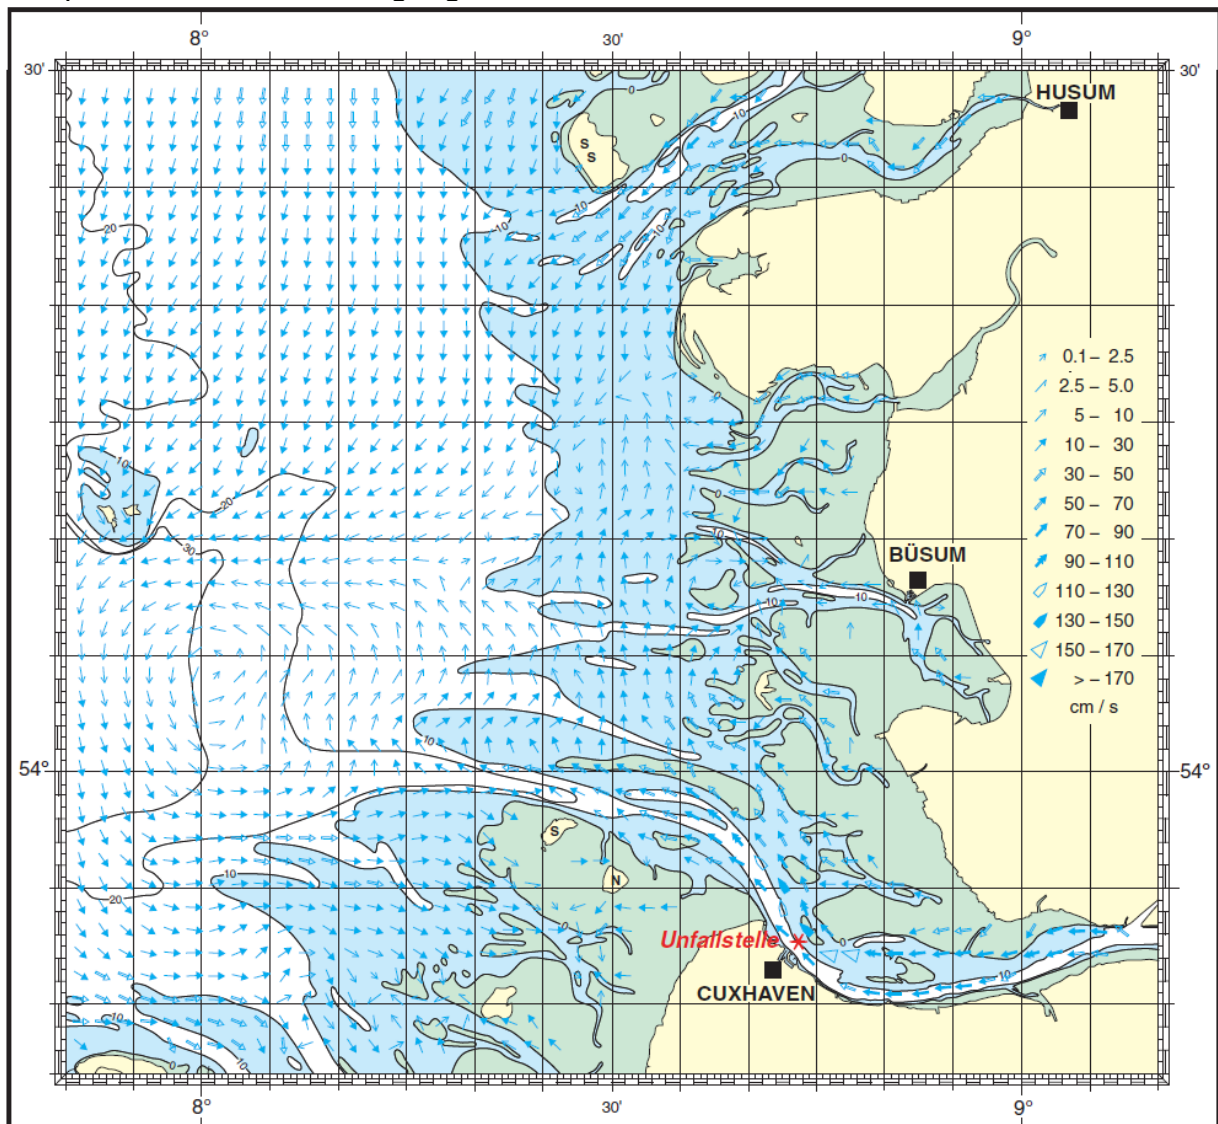
Abbildung 13: Ausschnitt Gezeitenatlas 2348

Medem-Reede ist als unsicherer Ankergrund bei den Lotsen bekannt. Der Ankergrund bestehe zum Fahrwasser hin aus fest verdichtetem Sand, weiter innerhalb folgt feiner Sand und schließlich Schlick. Der Boden ist, wie aus dem Peilplan ersichtlich, uneben und der Strom kann bis 5 kn setzen. Dieses ortskundige Wissen der Lotsen ist in den offiziellen nautischen Veröffentlichungen nicht angegeben. Auch die Stromstärken, z.B. im Atlas „Der küstennahe Gezeitenstrom in der Deutschen Bucht“, herausgegeben vom BSH Nr. 2348 (s. Abb. 14), werden bei einer zu groben Gitterauflösung zu ungenau angegeben. Hier enden bei Strom-

stärken größer als 3,4 kn die Strompfeile. Im Seehandbuch des BSH Nr. 20061 wird auf diesen Atlas verwiesen. Außerdem wird angegeben, dass der einlaufende Strom 1 Std. 40 min nach Eintritt des örtlichen Niedrigwassers und der auslaufende Strom 1 Std. 30 min nach Eintritt des örtlichen Hochwassers eintritt. Dabei ist die Geschwindigkeit des Ebbstroms größer als die Geschwindigkeit des Flutstroms. Für Medem-Reede wird bekanntgegeben, dass sie für Fahrzeuge bis 140 m Länge, Ladungsumschlag, Bebunkerung und Fahrzeuge mit gefährlicher Ladung nutzbar ist. Als Hinweis wird unter Besonderheiten vor dem Schwoien in das Fahrwasser gewarnt. Angaben über den Ankergrund gibt es nicht. Die in den Rechenmodellen von BAW und BSH berechneten Werte mit 1,8 bzw. 2,7 kn auf der Ankerposition der BIML sind zu niedrig und entsprechen nicht den tatsächlichen über die VTS-Radar- und AIS-Kette gemessenen Werten von bis zu 3,8 kn, und das bei ausgebrachtem Anker der treibenden BIML. Lediglich auf der Position der BARENT ZANEN berechnet das BSH-Modell um 06:15 Uhr 3,52 kn. Dabei ist zu berücksichtigen, dass in beiden Modellen, wie angegeben, keine aktuellen Daten und Messgeräte zur Verfügung standen. Beim BAW wurden tiefengemittelte Daten berechnet. Sie entsprechen nicht dem Tiefgang der BIML von 5,5 m.
