Bundesstelle für Seeunfalluntersuchung
Federal Bureau of Maritime Casualty Investigation
Bundesoberbehörde im Geschäftsbereich des Bundesministeriums
für Verkehr und digitale Infrastruktur

Summarischer
Untersuchungsbericht 06/14

Schwerer Seeunfall

**Grundberührung und Festkommen
des MS MERITA im Rostocker Hafen
am 9. Januar 2014**

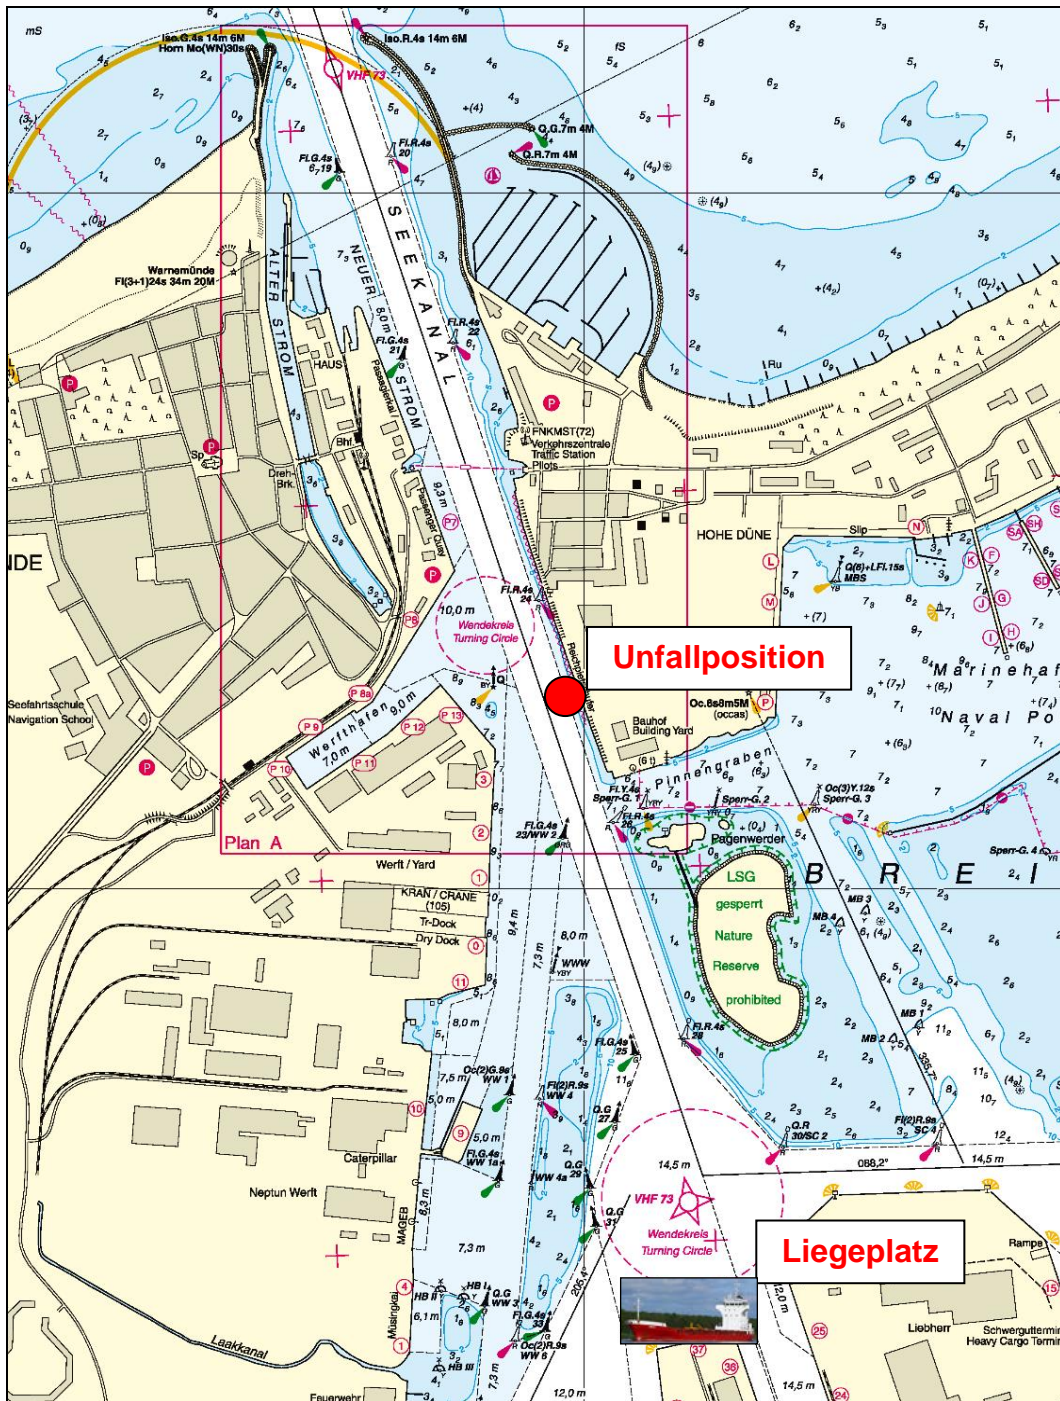
Abbildung 2: Seekarte mit Unfallposition und darauf folgendem Liegeplatz

Art des Seeunfalls:	Schwerer Unfall – Grundberührung/Festkommen
Datum/Uhrzeit:	09.01.2014 - 21:25 Uhr
Ort:	Hafen von Rostock
Breite/Länge:	φ 54°10,3'N λ 012°06,0'E
Fahrtabschnitt:	Revierfahrt Ankunft
Platz an Bord:	Achtersteven
Folgen (für Mensch, Schiff, Ladung und Umwelt sowie sonstige Folgen):	Ruder und Propeller beschädigt, Weiterfahrt nicht möglich, Werftaufenthalt notwendig, keine Personen- und Umweltschäden

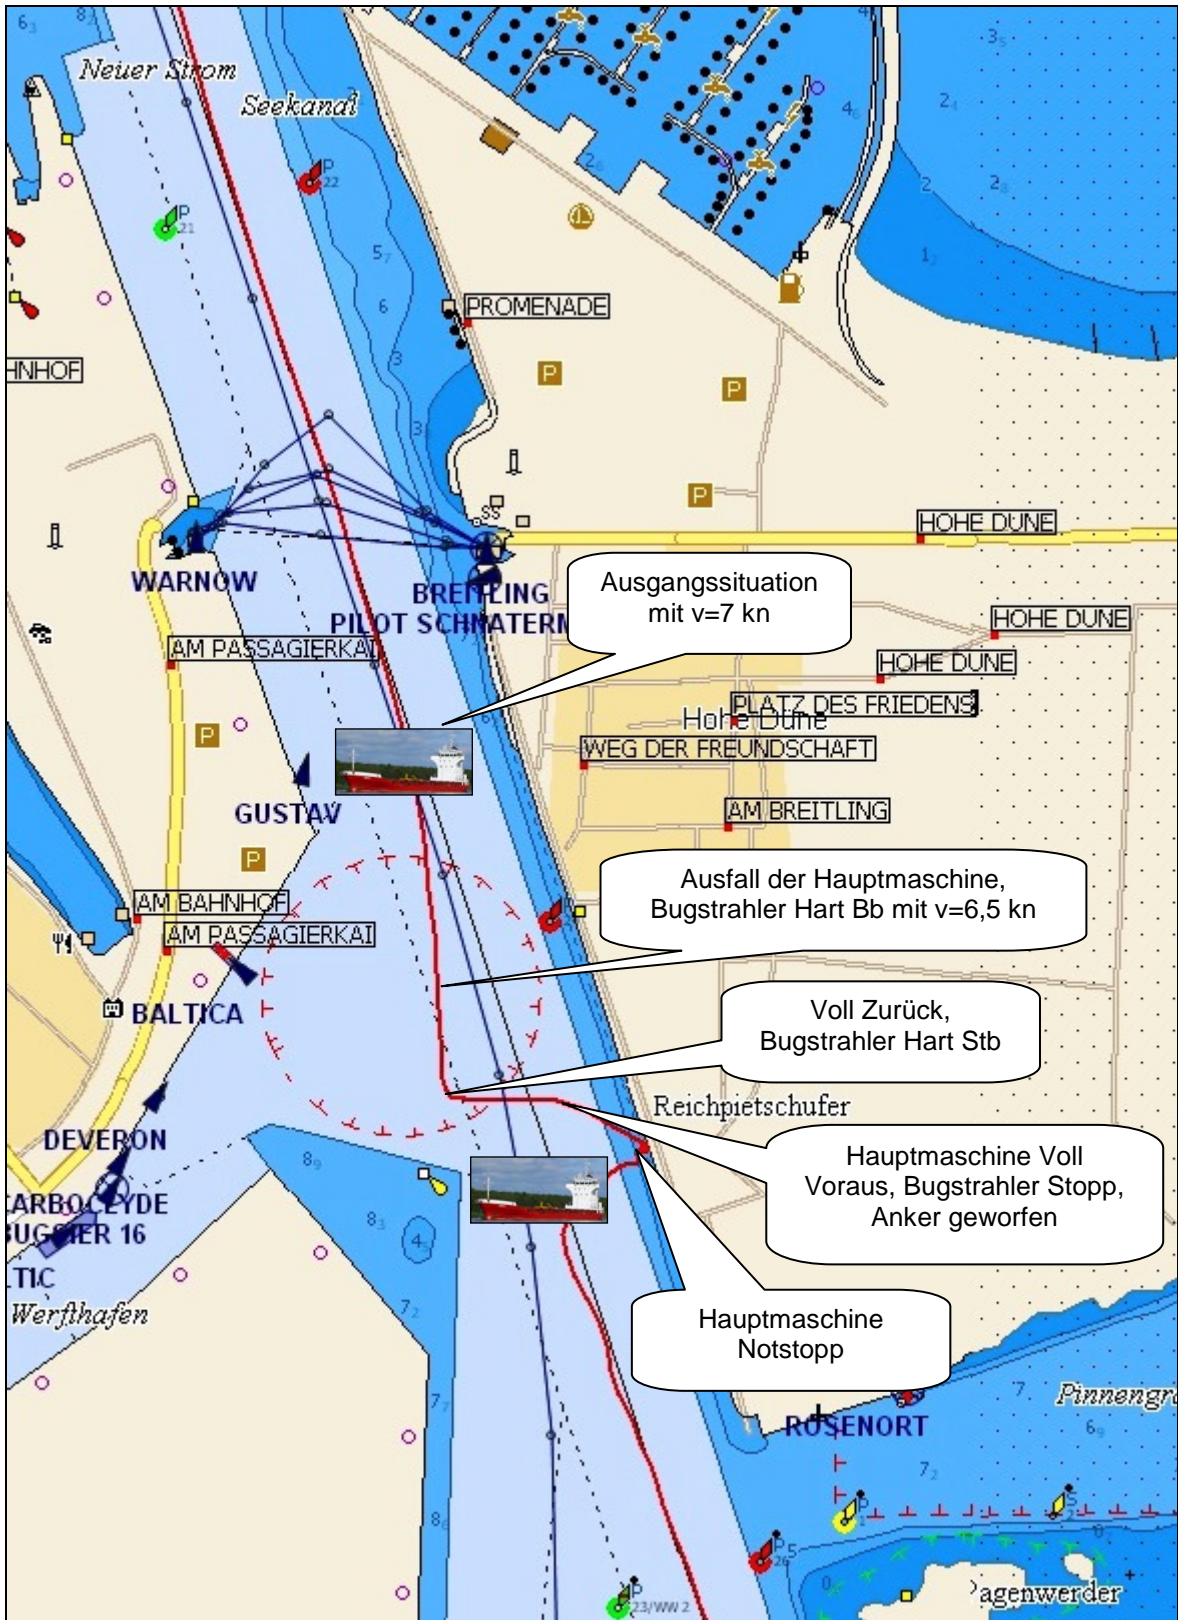
Abbildung 3: Unfallverlauf im S-VDR

Das MS MERITA befand sich voll beladen mit Holz auf der Reise von Skulte (Lettland) nach Rostock. Am Abend des 9. Januar 2014 erreichte sie den Seekanal zum Hafen Rostock. Um 20:50 Uhr kam der Lotse an Bord und übernahm die Beratung der Schiffsführung. Um 21:20 Uhr wurde die Passagierpier passiert, als das Schiff begann, langsam nach Steuerbord zu drehen. Daraufhin empfahl der Lotse eine kleine Geschwindigkeitserhöhung um die Steuerbarkeit des Schiffes zu erhöhen, die der Chieffmate am Maschinentelegraph umsetzte. Nachdem einige Sekunden vergingen, ohne dass eine Reaktion eintrat, meinte der Lotse, den Bugstrahler hart nach Backbord arbeiten lassen zu müssen. Die Geschwindigkeit der MS MERITA lag bei ca. 6,5 kn und sie drehte sich weiter nach Steuerbord. Um eine Kollision mit der dortigen Pier zu vermeiden, orderte der Lotse Voll Zurück. Gleichzeitig informierte er die Verkehrszentrale Warnemünde mittels UKW über den Vorfall. Einige Sekunden später wurde das Bugstrahlruder auf Hart Steuerbord gelegt. Die Voraugeschwindigkeit verringerte sich immer weiter, aber die Drehgeschwindigkeit nach Steuerbord nahm zu. Als der Bug im Winkel von etwa 90° zur eigentlichen Kurslinie lag, wurde die Steigung auf NULL gesetzt, aber es zeigte sich wieder keine Reaktion bei der Maschine. Jetzt wurde der Steuerbordanker fallen gelassen und der Notstoppschalter betätigt (siehe Abb.3).

Da der Anker nicht hielt, kam um 21:24 Uhr das Heck am östlichen Ufer des Seekanals fest. Es mussten zwei Schlepper bestellt werden, die das Schiff dann freizogen und zum nächsten Liegeplatz schleppten.

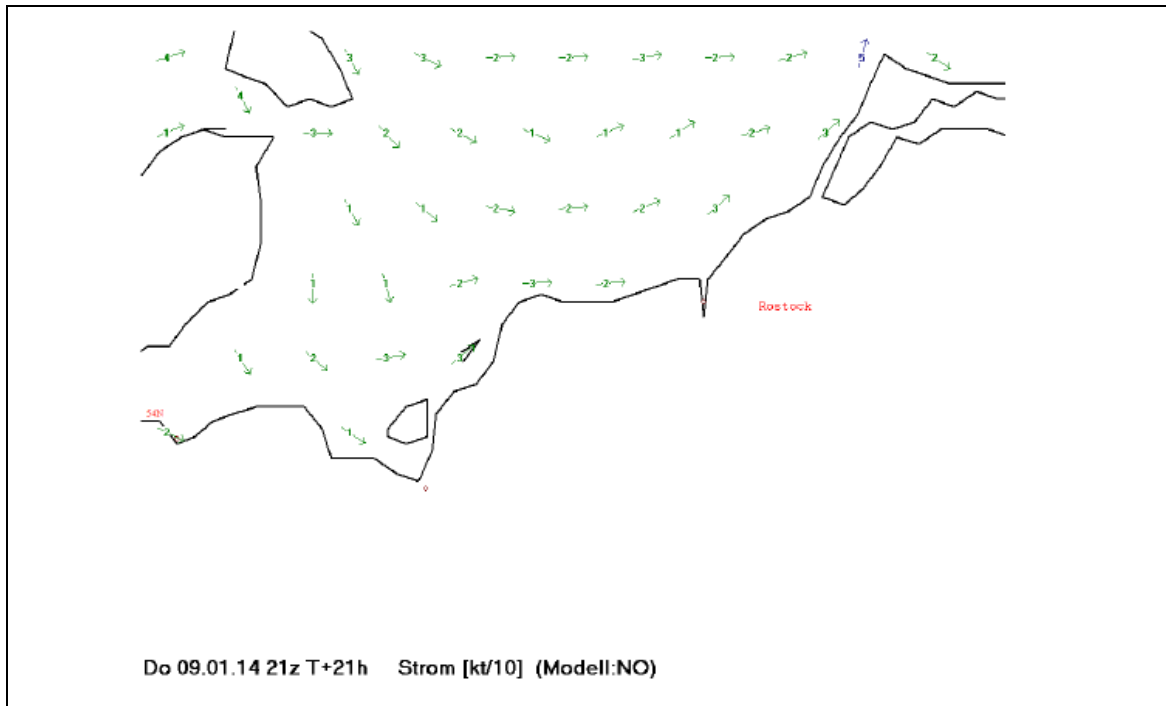
Abbildung 5: Stromverhältnisse zum Unfallzeitpunkt

Die mittlere Strömungsgeschwindigkeit im Unfallgebiet lag in der Schicht zwischen 0 und 5 m bei anfangs 0,1 Knoten und nahm zum Unfallzeitpunkt auf 0,3 Knoten aus West bis Südwest zu (Abbildung 5).

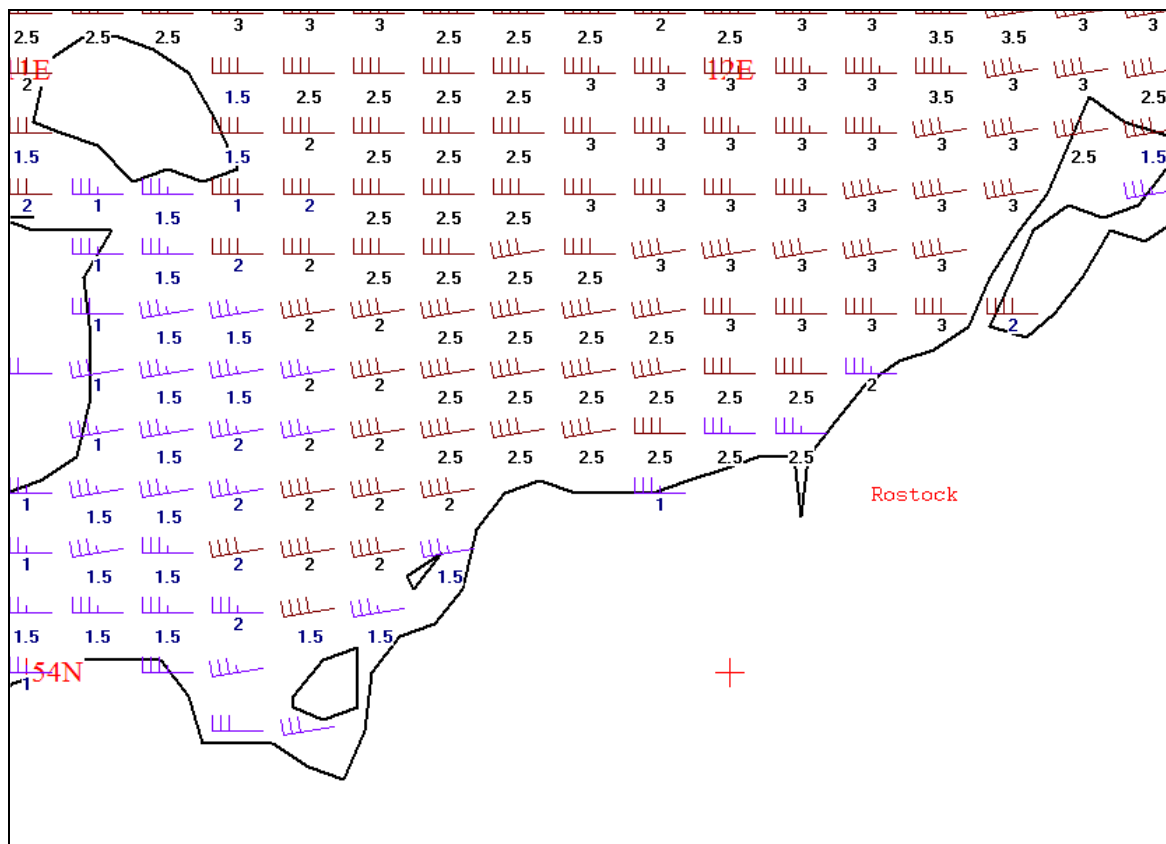
Abbildung 6: Windverhältnisse zum Unfallzeitpunkt

Die vorhergesagten Windgeschwindigkeiten waren in guter Übereinstimmung mit den tatsächlichen Winden. Dabei wurden für den Unfallzeitpunkt Wellenhöhen von 1,5 bis 2 m bei südwestlichen Mittelwinden von 6 Bft vorhergesagt. Bereits um 21:00 UTC sollte der Wind, gemäß der beigefügten Vorhersage, auf West drehen mit Wellenhöhen von Werten um 2.5 m (Abbildung 6).

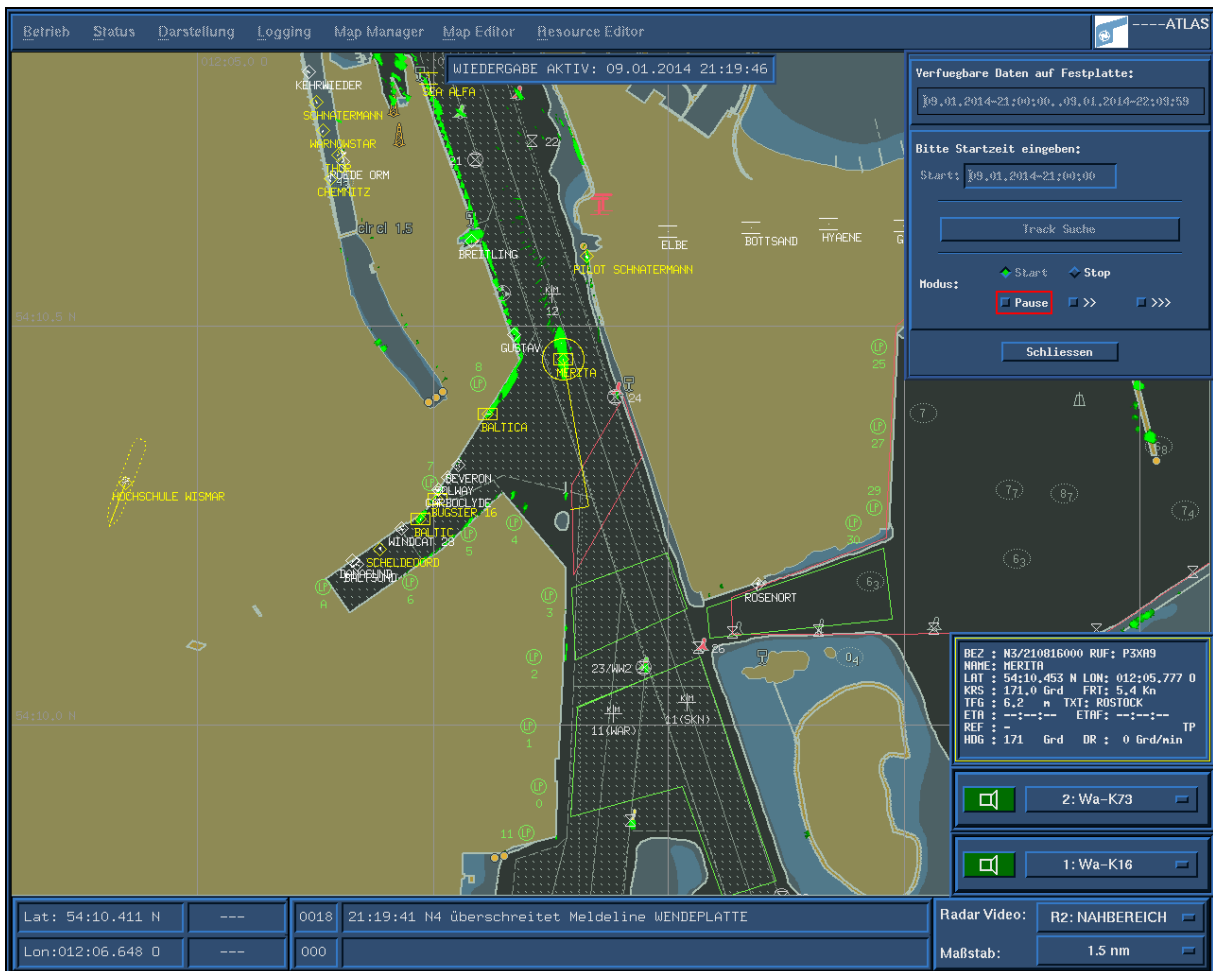
Abbildung 7: Radarbild von 21:19:46 Uhr

Abbildung 7 ist der Zeitpunkt, als das Schiff begann, nach Steuerbord zu drehen. Die Abbildungen 8 und 9 zeigen den Fahrtverlauf, als das Schiff nicht auf die Maschinenbefehle reagierte. MS MERITA lag schließlich ab 21:24 Uhr am Ostufer fest, wie mit der Abbildung 10 dargestellt.

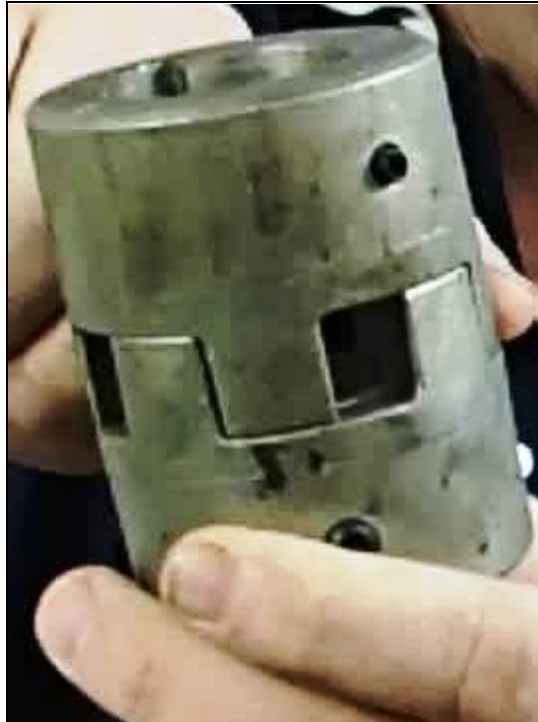
(siehe Abb. 11 bis 13). Dann wird sie erneuert. Offensichtlich wurde dies in diesem Fall nicht getan, so dass sich nach dem Verschleiß des Kunststoffes auch die Metallkrone abnutzte, bis die Verbindung glatt übereinander lief (siehe Abb.14 und 15). Dadurch drehten sich die Rotorblätter nicht mehr und der Druck im System fiel ab. Automatisch wurde die zweite Pumpe aktiviert, allerdings benötigt sie doch ein paar Minuten, bis der Druck im System wieder ausreichend hoch ist. Die Abbildungen 11 bis 15 verdeutlichen den Sachverhalt anhand einer neuen Kupplung.

Abbildung 14: Kupplung ohne Plastikpuffer

Die Ursache konnte eindeutig festgestellt werden. Die Kupplung einer Hydraulikpumpe war verbraucht und unterbrach so den Kraftfluss vom Motor auf den Rotor der Pumpe. Dadurch fiel das Verstellpropellersystem aus und die Schiffsführung hatte plötzlich keinen Einfluss mehr auf die Geschwindigkeit des Schiffes. Bis die zweite Hydraulikpumpe ihre volle Wirkung erreicht hatte, war das MS MERITA schon mit dem Heck festgekommen.

Entsprechend des Wartungsplans des Schiffes war diese Kupplung im Mai des Vorjahres erneuert worden und wäre erst wieder in vier Monaten zu kontrollieren gewesen. Es muss also davon ausgegangen werden, dass diese Kupplung nicht den Materialanforderungen entsprach und deshalb weit vor der geplanten Zeit verschlissen war.

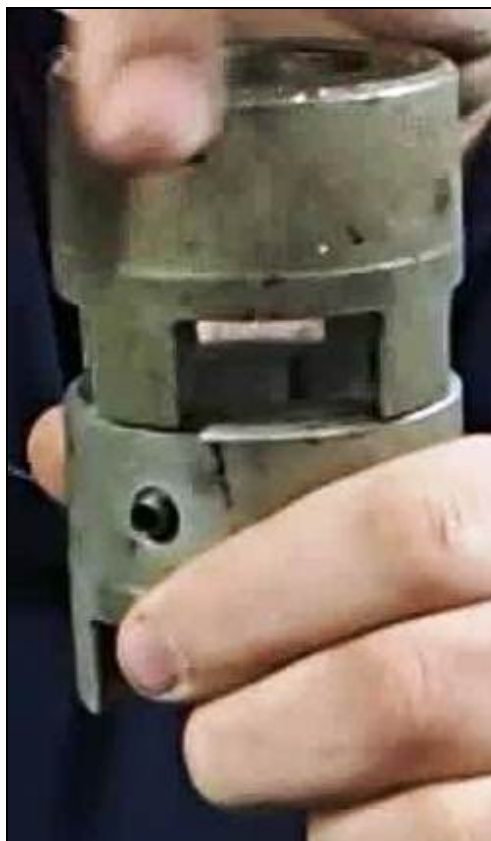
Abbildung 15: Kupplung ohne Metallkrone
