Untersuchungsbericht 99/13

Schwerer Seeunfall

**Brand auf dem ConRo-Frachtschiff
ATLANTIC CARTIER am 1. Mai 2013 im
Hamburger Hafen**

9. Oktober 2015

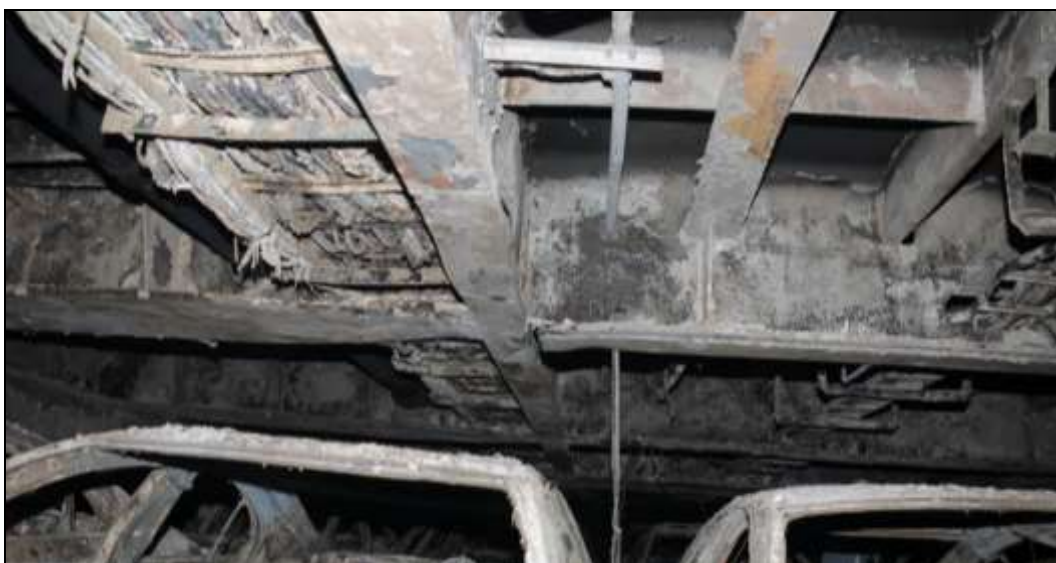
Die Beschädigungen des Schiffes beschränkten sich im Wesentlichen auf feuer- und hitzebedingte Zerstörungen innerhalb des primär brandbetroffenen vorderen Bereichs des Fahrzeugdecks 3. Dort wurden insbesondere die an der Decke verlaufenden Kabeltrassen zerstört, Träger verformt und Farbanstriche vernichtet (vgl. **Abb. 5**).

Abbildung 5: Auswirkungen des Feuers auf Laderaumdecke und Kabeltrassen

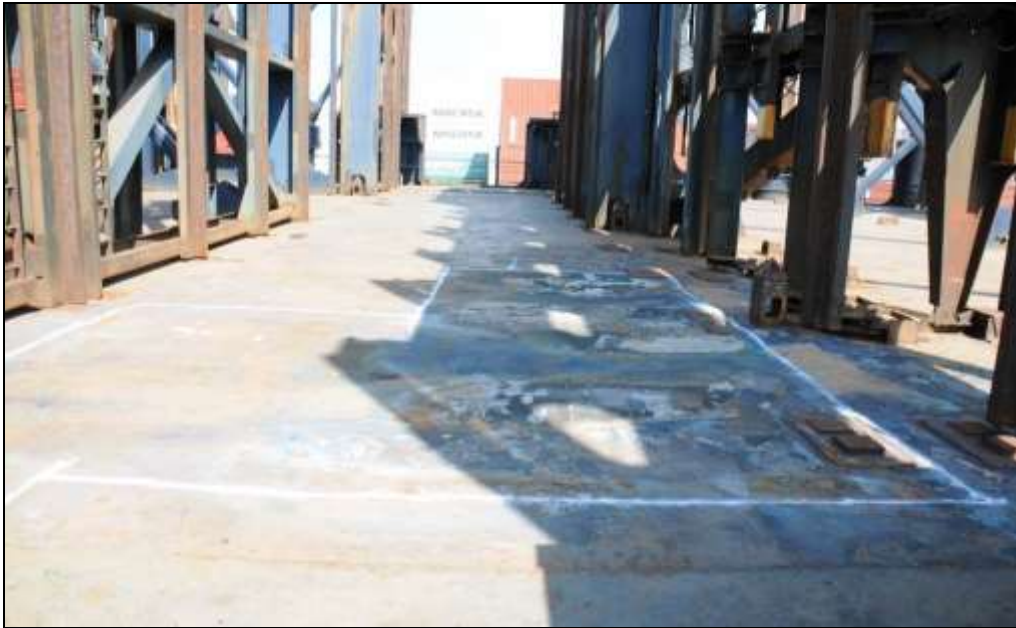
In Folge der von dem brennenden Fahrzeugdeck ausgehenden enormen Wärmestrahlung wurden Teile des über dem Brandherd liegenden Bodens des Hauptdecks deformiert (vgl. unten **Abb. 6**). Die auf dem Hauptdeck installierten so gen. Cellguides und auch die Schiffsseitenwände blieben jedoch im Ergebnis der unmittelbar nach der Brandentdeckung eingeleiteten und im Verlauf der weiteren Löschaktivitäten stetig intensivierten Kühlmaßnahmen weitestgehend von Auswirkungen der Hitzeentwicklung verschont.

Abbildung 6: Hitzebedingte Verfärbungen und Deformierung auf dem Boden des Hauptdecks

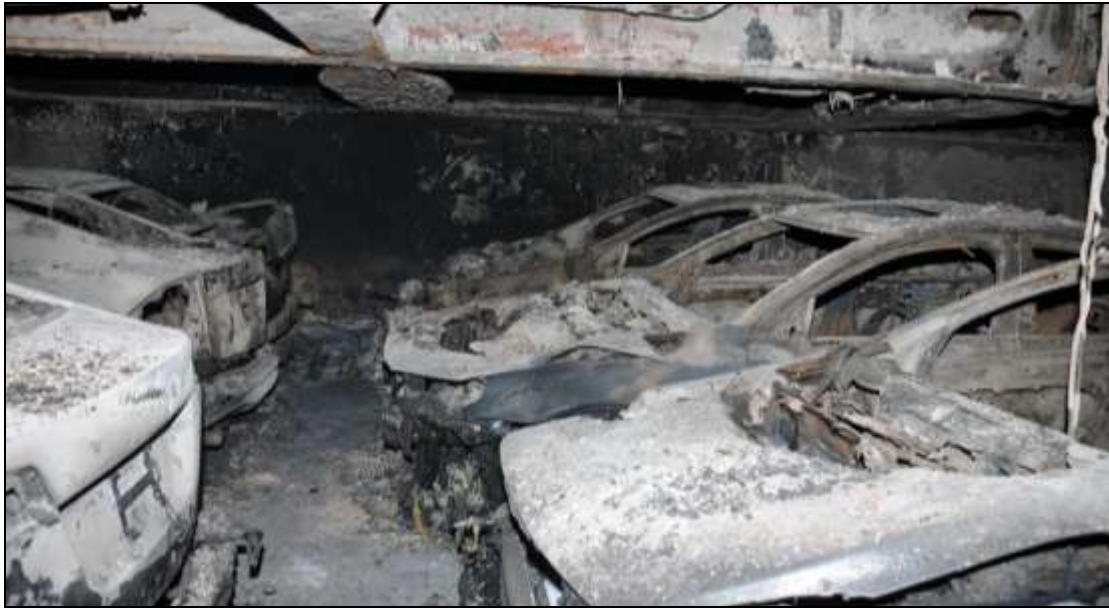
Abbildung 7: Vollständig ausgebrannte Fahrzeuge in Deck 3 B

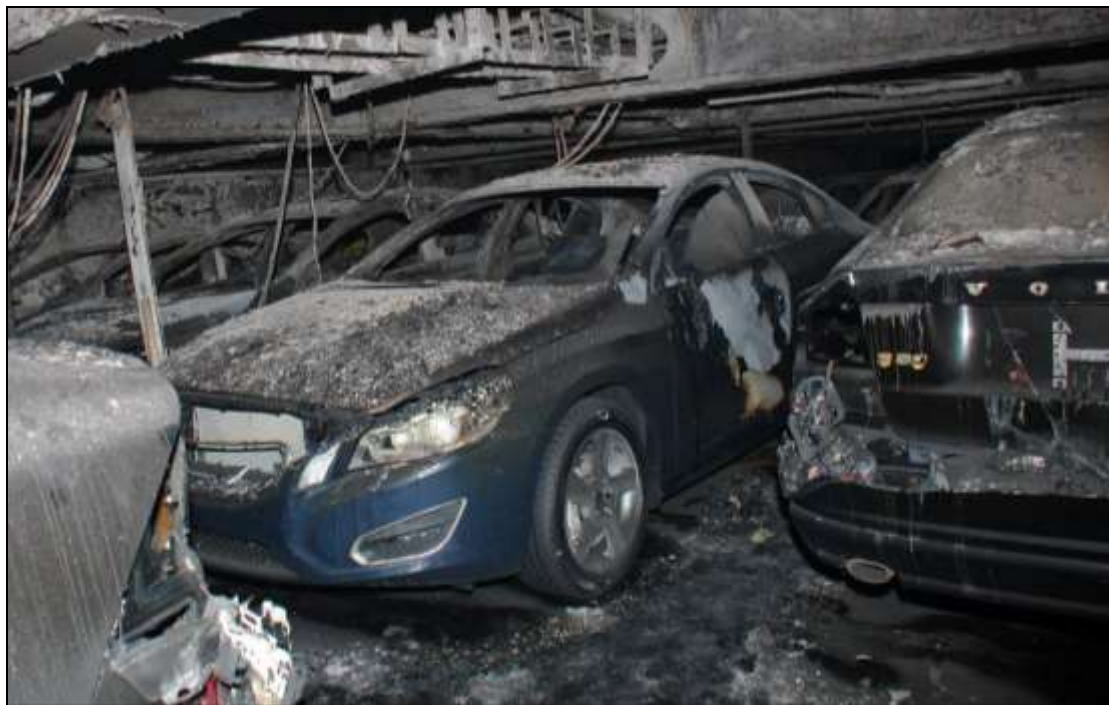
Abbildung 8: Durch Hitze unterschiedlich stark beschädigte PKW

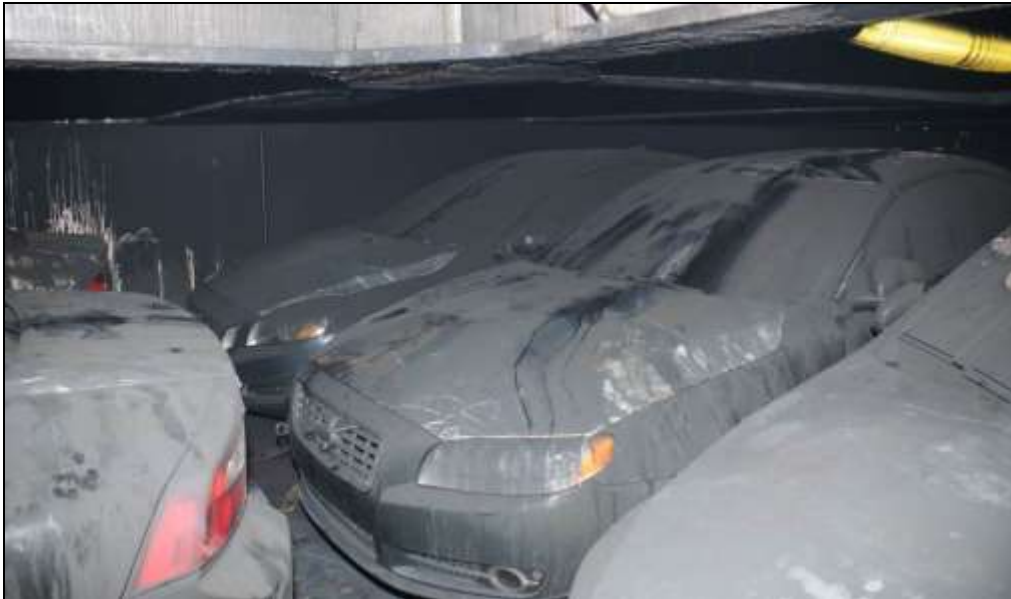
Insgesamt 22 Neuwagen, die im hinteren Teil des Decks 3 B bzw. den anderen, nur sekundär vom Brand betroffenen Ro-Ro-Decks gestaut waren, wurden durch Hitze und/oder Raucheinwirkungen so stark beschädigt bzw. verrußt, dass auch insoweit eine Verschrottung unausweichlich war. An 38 Fahrzeugen traten Schäden auf, auf Grund derer nur noch eine Verwertung als Ersatzteilsponder in Frage kam. 194 Fahrzeuge konnten nach einer zum Teil sehr intensiven Reinigung bzw. der Durchführung kleinerer Reparaturen weiterverwendet werden.

Abbildung 9: Stark verrußte PKW

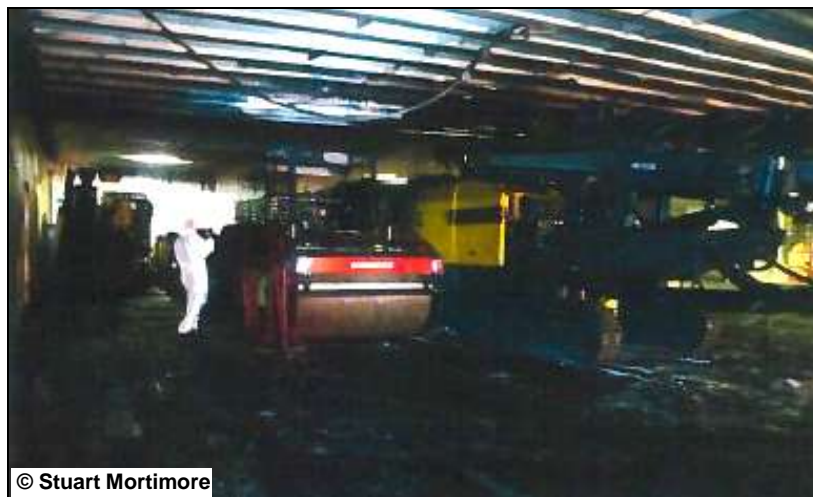
Direkt unterhalb des vorderen Teils des Decks 3 B (also im Deck 3) waren verschiedene Nutzfahrzeuge, u. a. eine Straßenwalze gestaut. An den Nutzfahrzeugen entstanden auf Grund der vom Deck 3 B ausgehenden Hitzestrahlung unterschiedlich starke Beschädigungen.

Abbildung 10: Beschädigte Nutzfahrzeuge im Deck 3¹⁶

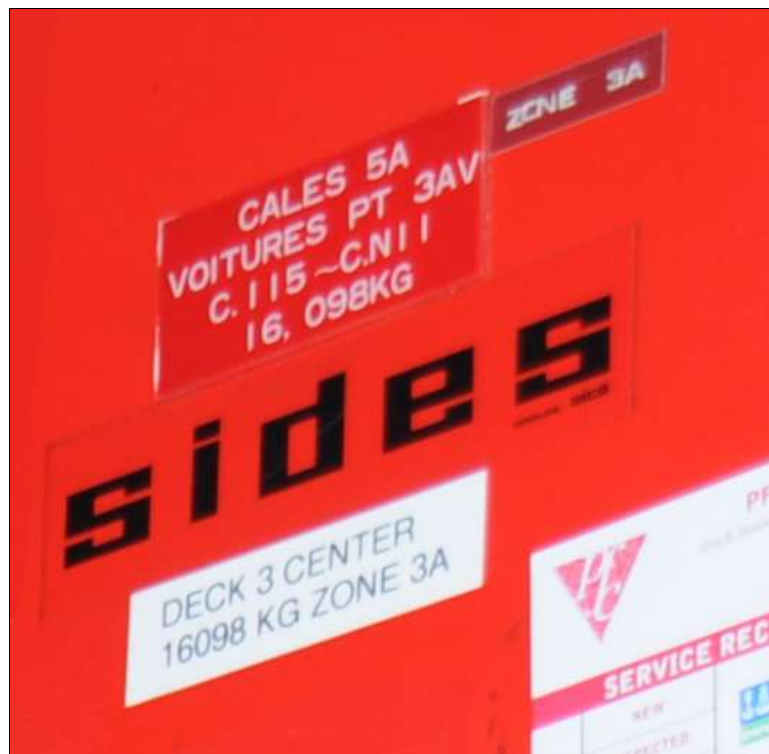
Abbildung 23: Detailaufnahme Beschriftung Bedienkasten Zone 3 A

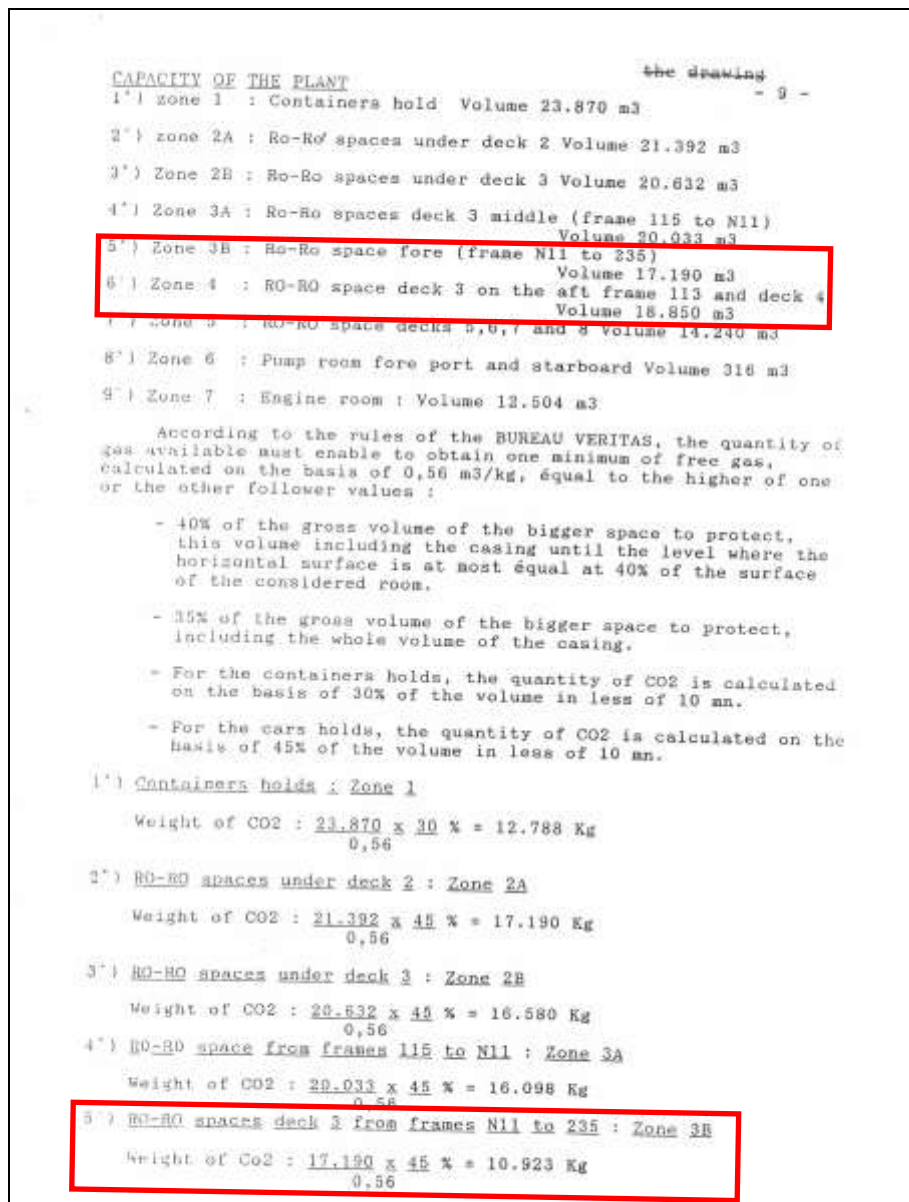
Berechnungen enthalten (vgl. bspw. die rot markierten Bereiche in den nachfolgenden **Abbildungen 26 f.**). So steht bspw. oben auf S. 9 der technischen Beschreibung, die nach der Schiffsverlängerung erstellt wurde, hinsichtlich der Raumgröße der Zone 4 die Angabe 18.850 m³. Auf S. 10 der Beschreibung wird dann aber für die wichtige Berechnung der für eine Flutung dieser Zone notwendigen CO₂-Menge ein Raumvolumen von 17.190 m³ zu Grunde gelegt. Ein weiterer Fehler befindet sich auf S. 9 unten in der wichtigen Berechnung der für die Zone 3 B erforderlichen CO₂-Menge. Das Ergebnis der Berechnung $17.190 \times 45\% / 0,56$ lautet richtigerweise 13.813,39 kg und nicht wie angegeben 10.923 kg.

Abbildung 26: Auszug aus der technischen Beschreibung der CO₂-Anlage nach Umbau des Schiffes (S. 9)

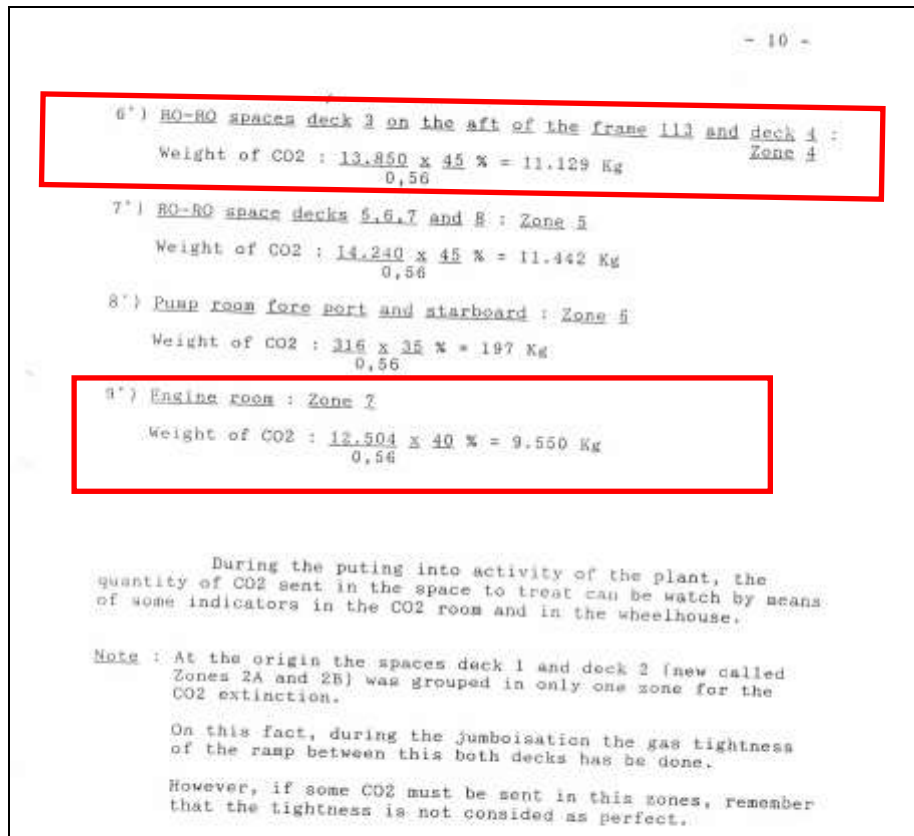
Abbildung 27: Auszug aus der technischen Beschreibung der CO₂-Anlage nach Umbau des Schiffes (S. 10)

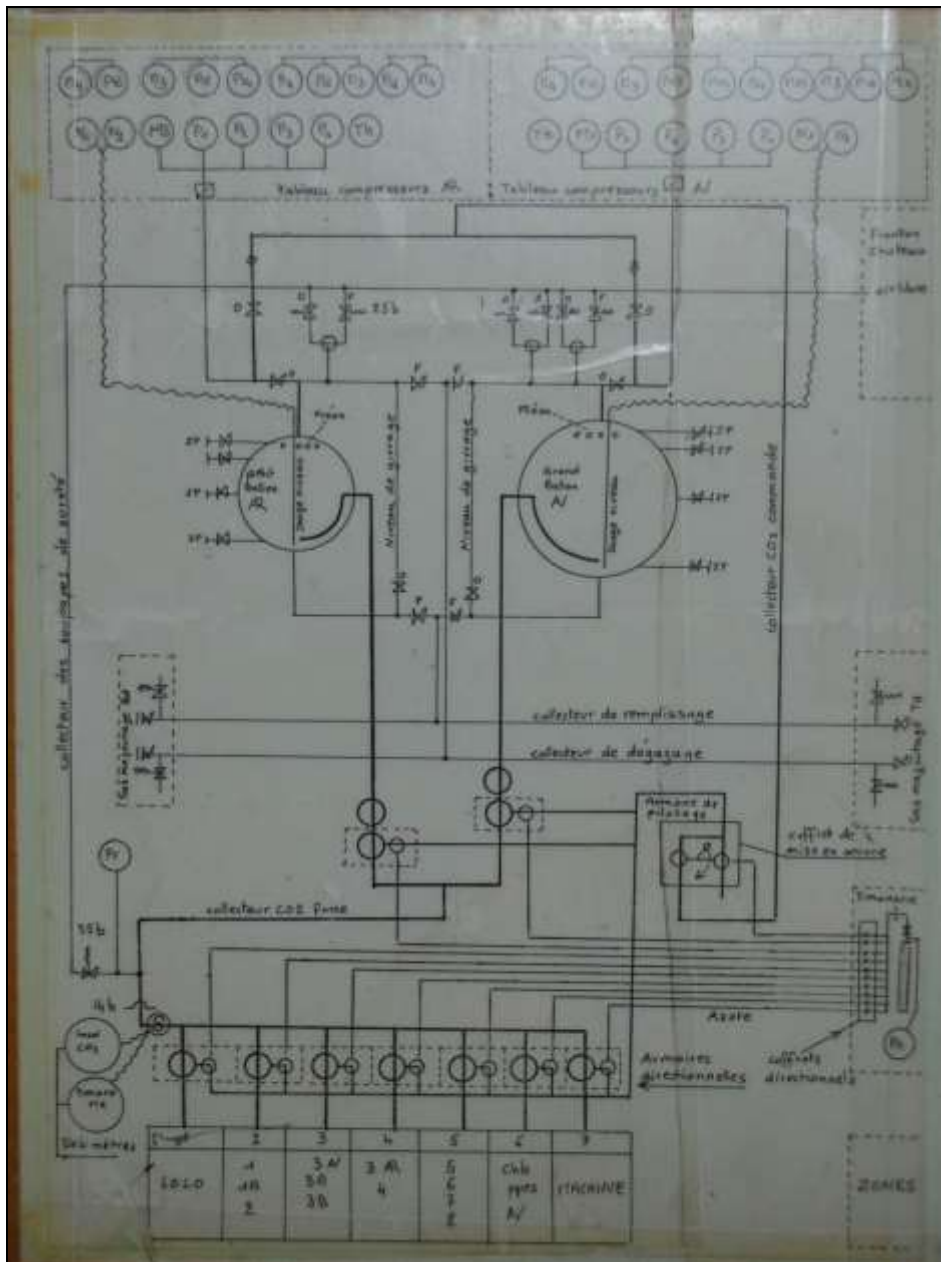
Im Rahmen der Besichtigung des CO₂-Kontrollraums wurden im Hinblick auf die Beschriftungen der Auslösekomponenten und sonstiger Bestandteile der CO₂-Anlage Unzulänglichkeiten festgestellt. Der Mix aus original französischen Bezeichnungen und Angaben in Englisch sowie handschriftlich aufgebrachte Hinweise und Beschilderungen, die noch dazu zum Teil nur schwer zuzuordnen sind, ist in Bezug auf ein so sicherheitsrelevantes System wie die CO₂-Löschanlage als problematisch zu bewerten.

Abbildung 30: Handschriftlich erstelltes Funktionsschema der CO₂-Anlage

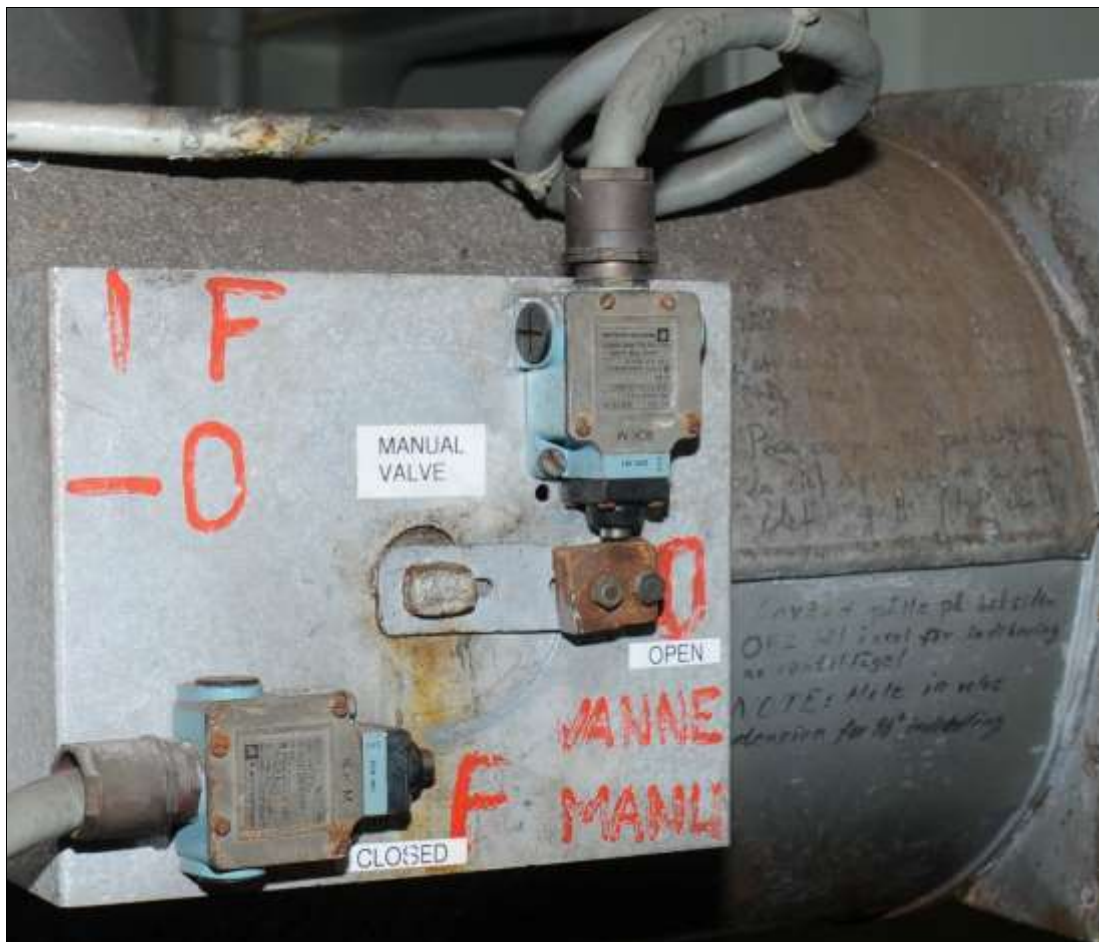
Abbildung 34: Haupttankventil mit handschriftlichen Bedienhinweisen

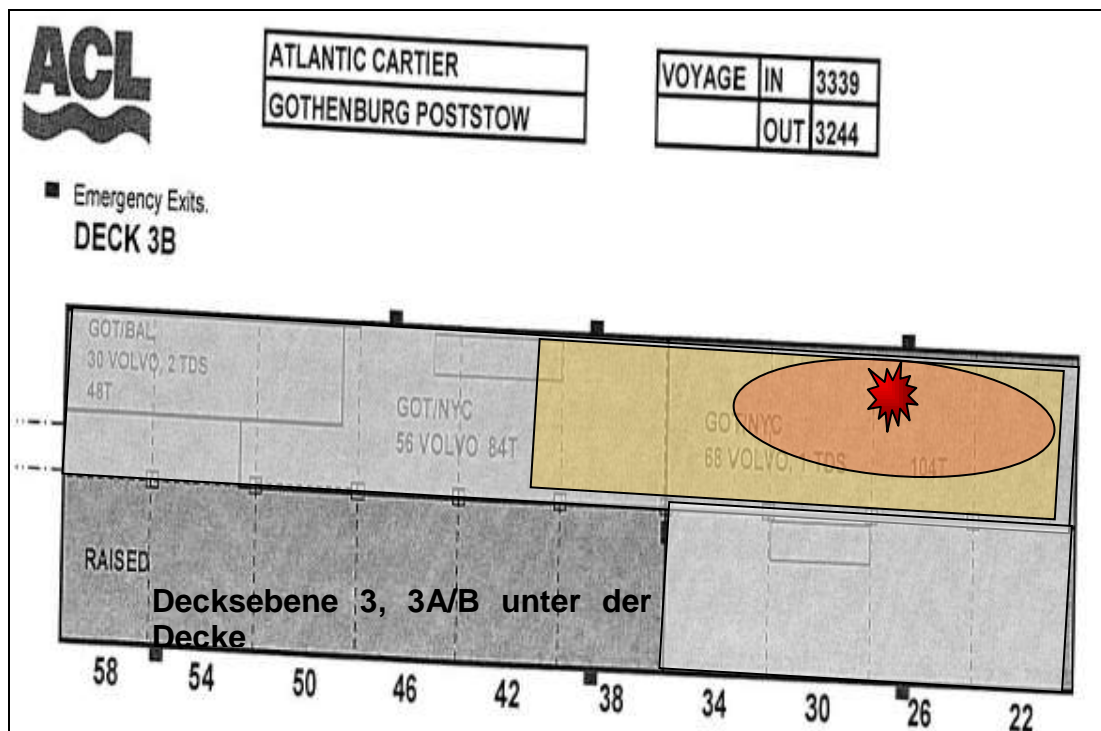
Die Schädigung im Deck 3 B erstreckt sich im Backbord-Bereich der Stellplätze Bay 22 bis Bay 38 bis unter die Raumdecke. Der Bereich ist begrenzt auf die Backbordseite bis zur Mittschiffslinie. Die Steuerbordseite war nicht beladen. Eine Wärmeausbreitung in das darüber liegende Deck 4 ist zu verzeichnen. Bei der Betrachtung der Schadensausdehnung fällt insbesondere auf, dass es trotz rasanter Brandentwicklung offensichtlich keine nennenswerten Brandschäden außerhalb des geschlossenen Decks in der Oberdecksladung gab.

Abbildung 43: Bereich der Brandausbildung (Ro-Ro-Ladeplan)

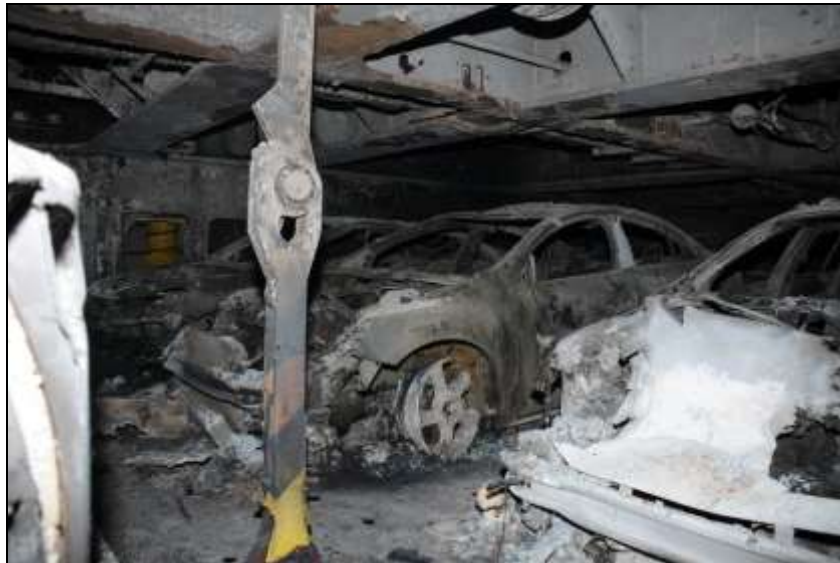
Die Brandschäden im Deck 3 B variieren kreisförmig von der offensichtlichen Entstehungsstelle weg. Trotz der relativ langen, unbeeinflussten Brandausbreitung ist der Schaden örtlich stark begrenzt. Daraus lässt sich schlussfolgern, dass der Brand in einem betroffenen PKW über die Zeit extreme thermische Ausmaße annimmt, aber der Brandübertritt zum angrenzenden Fahrzeug auch in einem sehr engen Stauabstand von teilweise weniger als 30 cm durch die baulichen Gegebenheiten der Neuwagen extrem verzögert wird.

Abbildung 44: Offensichtlicher Brandenstehungsort Bay 26

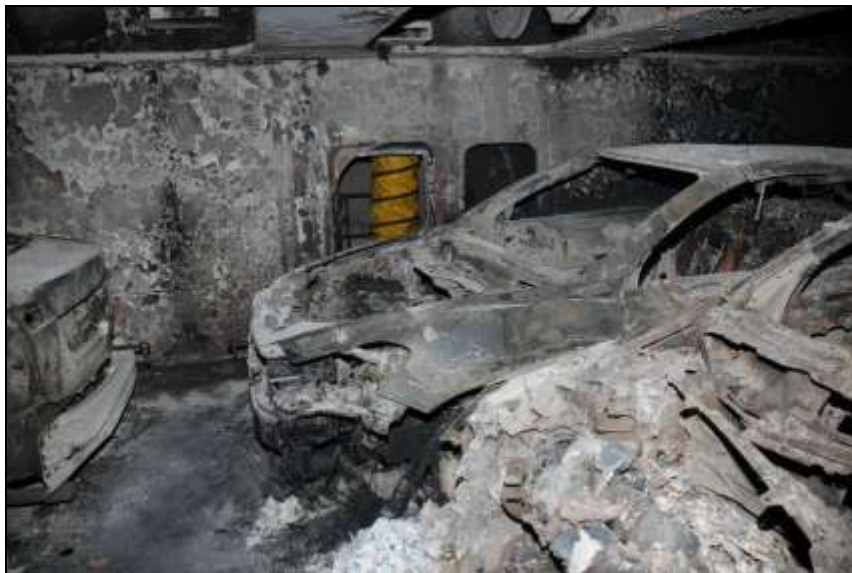
Abbildung 45: Entstehungsort des Brandes

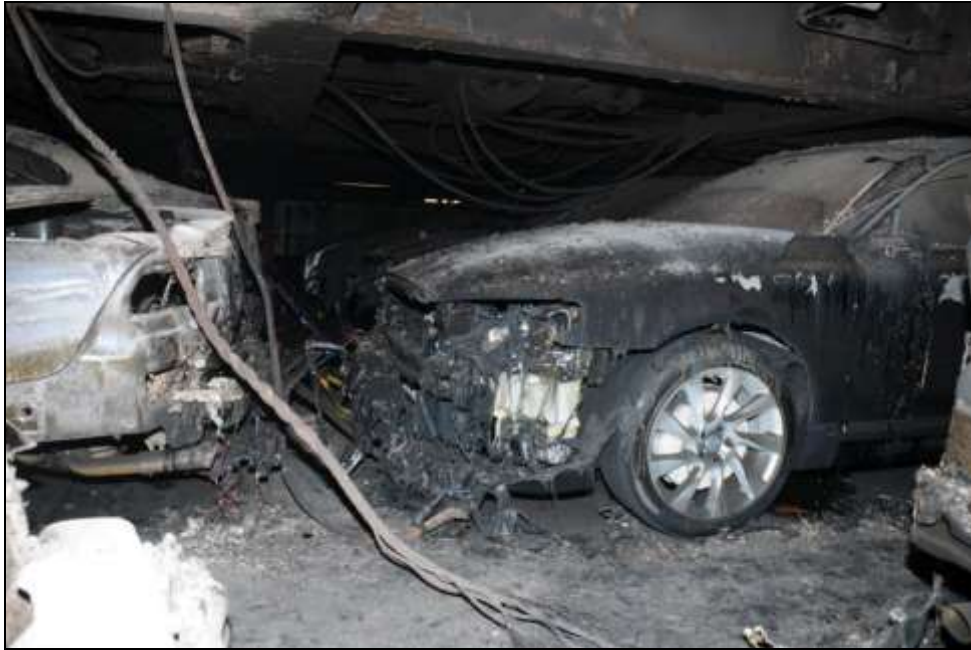
Der Brand breitete sich weniger über die Stirnseiten der Fahrzeuge als über die Seitenflächen aus. Offensichtlich wirkten die Motorräume jeweils als Firewall. Der Brand tobte zwar unter der Decke, ersichtlich an den starken Decksbeschädigungen. Brandübertritte über das Heck in den Motorraum des jeweils angrenzenden Fahrzeugs sowie über die Front- bzw. Heckscheibe in den Innenraum sind jedoch weniger erkennbar.

Abbildung 46: Beschädigtes Fahrzeug in der zweiten Reihe von vorn

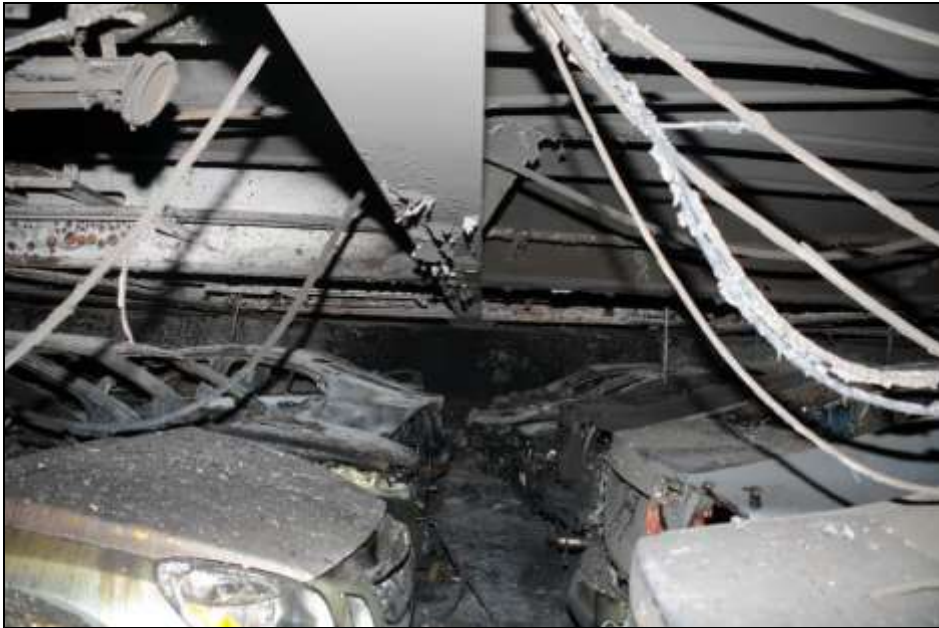
Beachtenswert ist, dass der Brand trotz hoher Intensität offensichtlich auf einen begrenzten Bereich beschränkt blieb. Durch die Bildung von Staugassen kam es offenbar zur Ausbildung von Konvektionsströmungen auch im unteren Bereich. Durch die extremen Temperaturen sind allerdings selbst in entfernteren Bereichen (Distanz zwei bis drei PKW) die Kunststoffteile der Fahrzeuge und der Decksinstallationen größtenteils geschmolzen.

Abbildung 47: Thermische Belastungen an der Decke des Decks

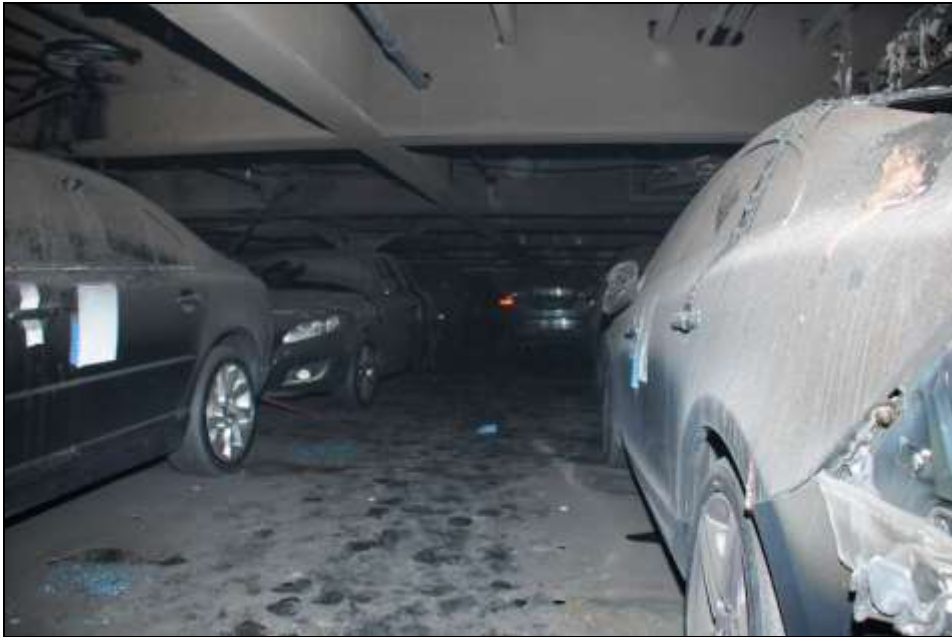
Abbildung 49: Brandausbreitung durch Konvektion, nicht positionsabhängig vom Entstehungsort

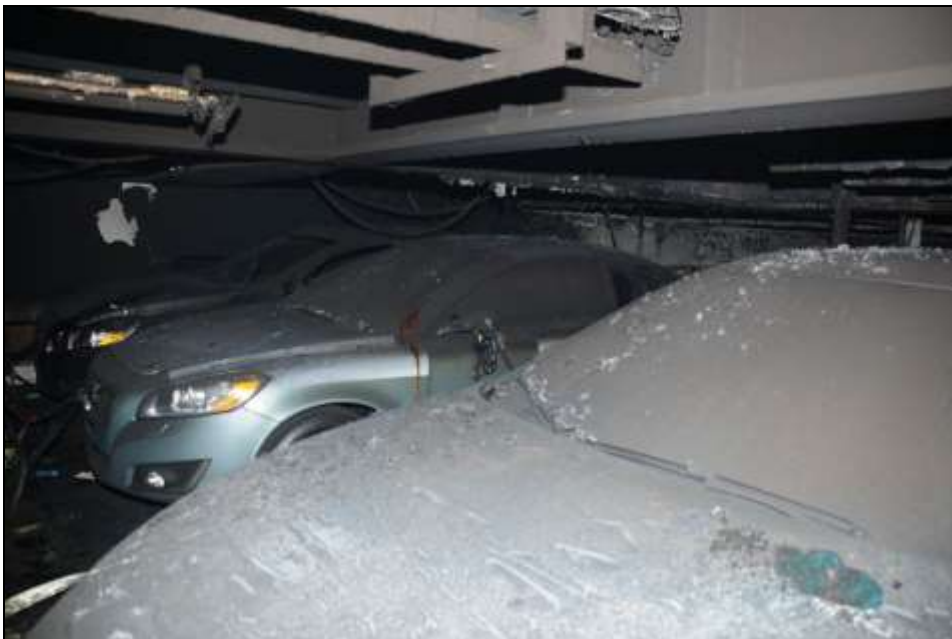
Abbildung 50: Unterschiedliche Schadensspuren an benachbarten Fahrzeugen

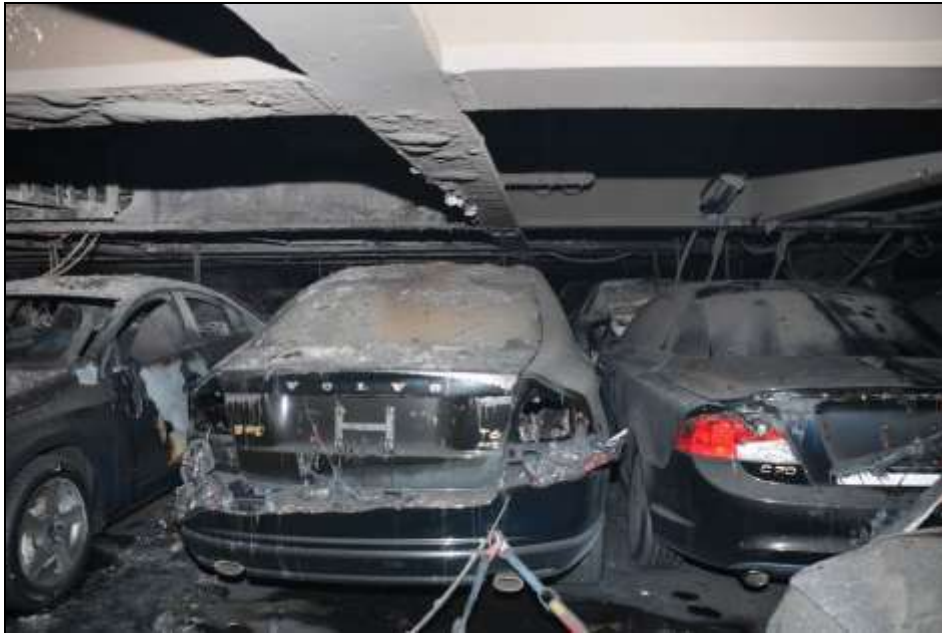
Abbildung 51: Zerstörte Kunststoffteile (hier Rücklichter) an den Fahrzeugen

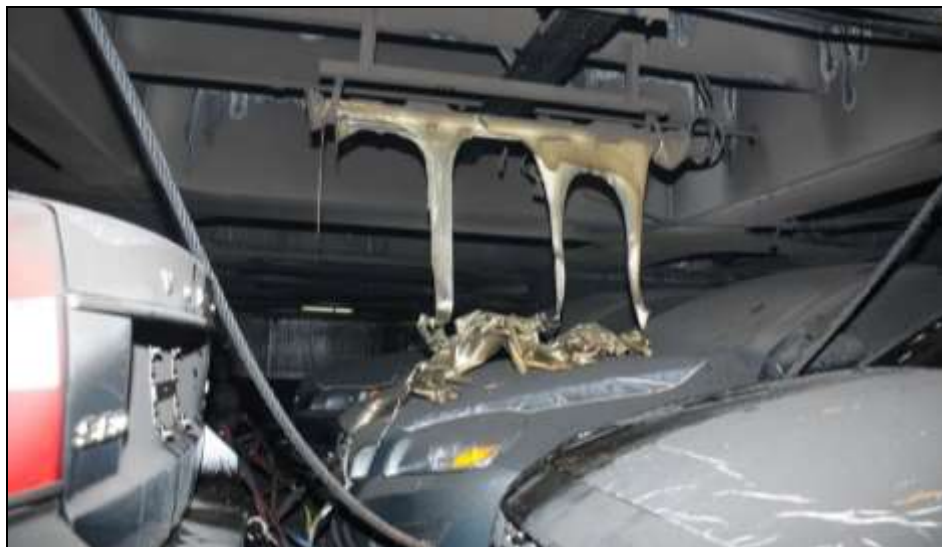
Abbildung 52: Durch Wärmestrahlung geschmolzene Kunststoffverkleidung einer Deckenleuchte

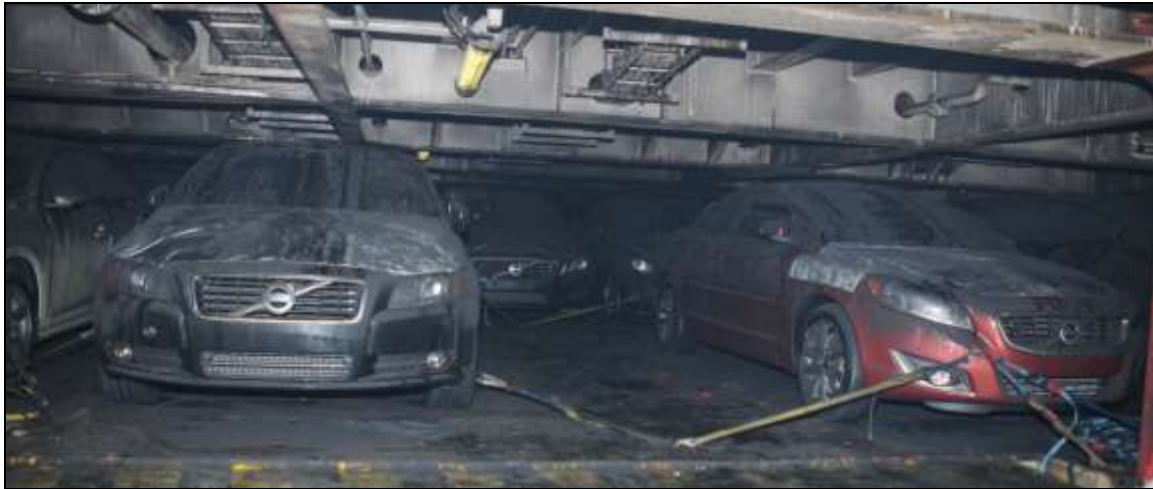
Zusammenfassend kann hinsichtlich der Schadensausdehnung und Schadensausprägung im betroffenen Fahrzeugdeck 3 B festgehalten werden, dass eine zwar örtlich eingegrenzte, aber vergleichsweise starke Schädigung an der Ladung eingetreten ist. Selbst Fahrzeuge im Randbereich achtern sind durch die Verrußung größtenteils unbrauchbar geworden.

Abbildung 53: Verrußte Fahrzeuge im Außenbereich

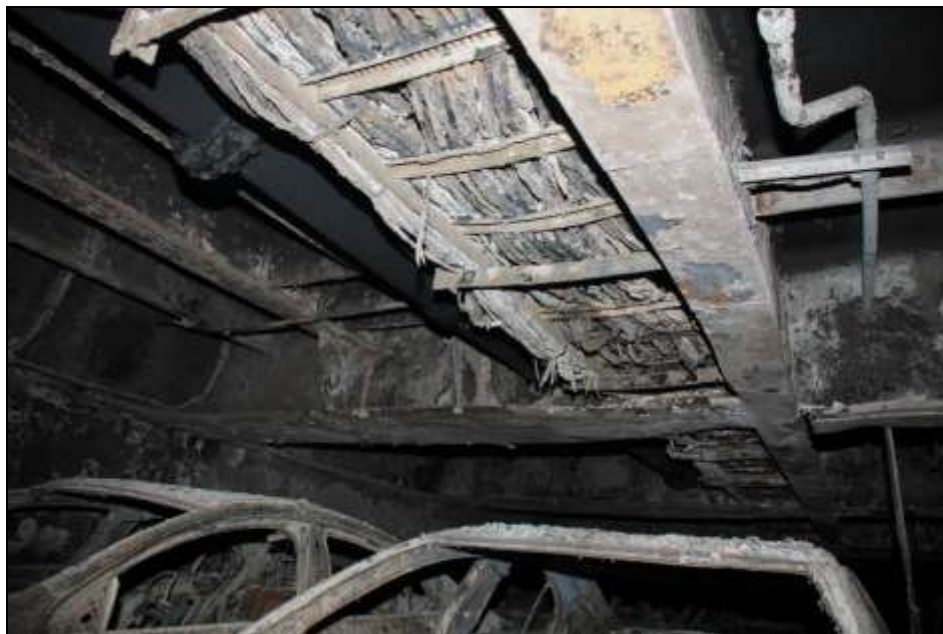
Bei der Betrachtung der Schäden am Schiff ist zwischen den Brandfolgen im primär vom Feuer betroffenen Deck 3 B und dem Hauptdeck (Oberdeck) zu differenzieren. Im betroffenen Deck entstanden Schäden an der Decksstruktur und der installierten Technik. Stärkste Schäden finden sich an den Kabelbahnen unter der Decke. Aber auch die Decksverbände wurden durch den lange anhaltenden und unbeeinflussten Brand zum Teil erheblich deformiert.

Abbildung 54: Zerstörte Kabeltrassen und deformierte Träger unter der Decke

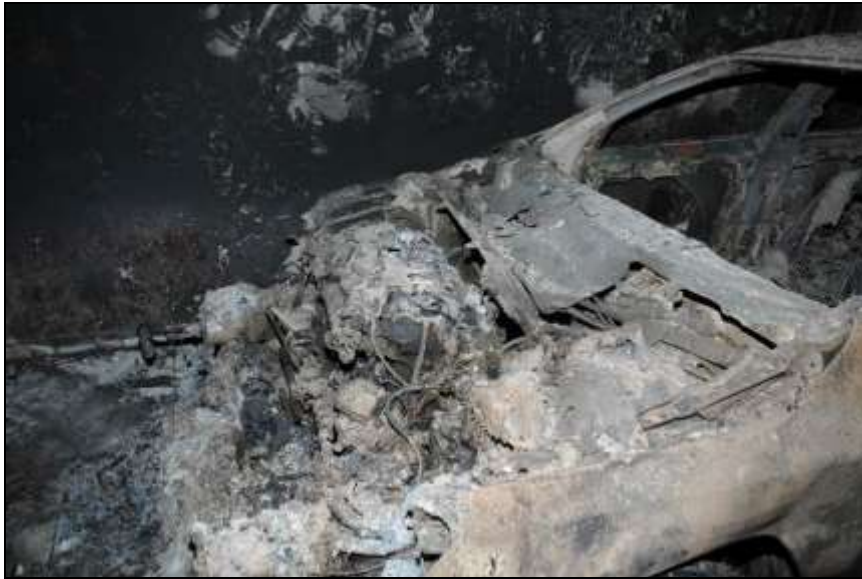
*Im Hauptbrandbereich kam es zu Metallbränden an den Fahrzeugen. Diese, unter sehr hohen Temperaturen mit bis über 1000°C ablaufenden Brände, führten zu den vorgefundenen Schädigungen (vgl. unten **Abb. 55**). Auch das festinstallierte CO₂-Niederdrucksystem wurde im Hauptbrandbereich partiell zerstört.*

Abbildung 55: Durch Metallbrand komplett zerstörter Motorraum eines PKW

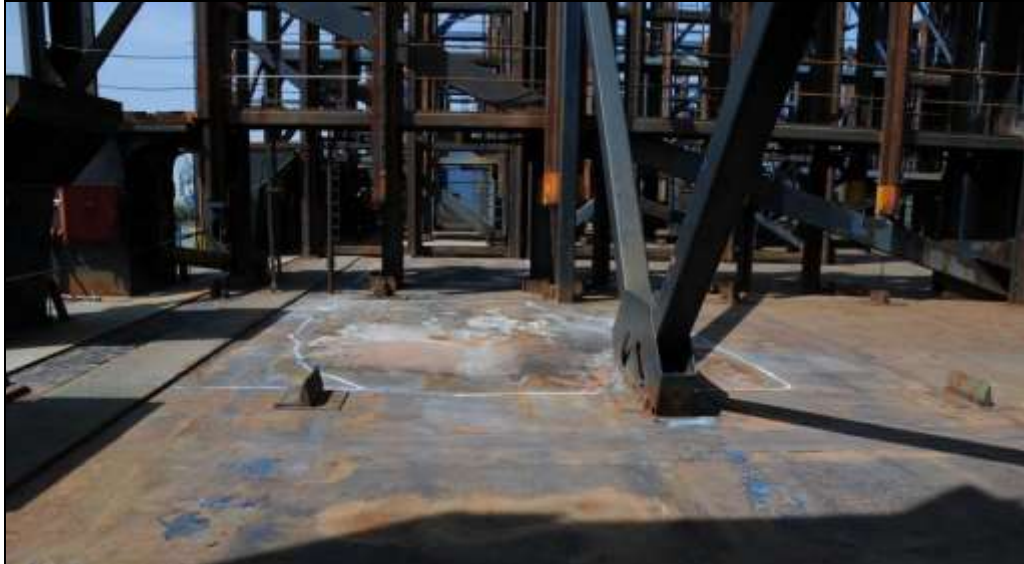
*Auf dem Hauptdeck kam es zu Verwerfungen auf dem Schiffsboden im Hauptbrandbereich. Die Farbe ist partiell verbrannt (vgl. **Abb. 56**). Offensichtlich gab es aber keine nennenswerten Wärmeleitungen in die Staugerüste (Cellguides) an Deck.*

Abbildung 56: Decksaufrümpelungen und Brandschäden im Bereich Bay 26

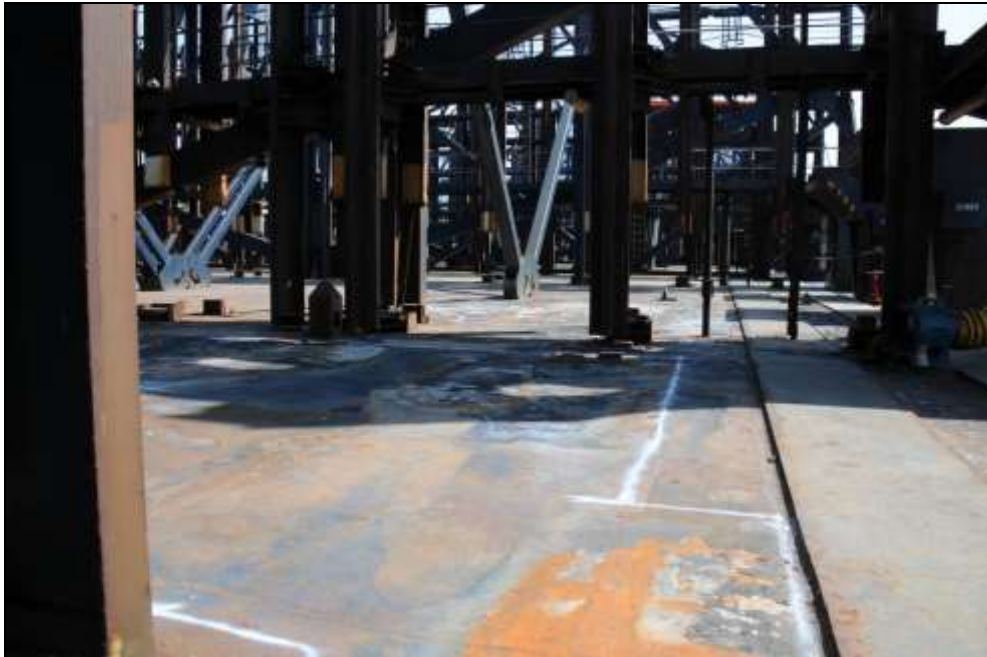
Abbildung 57: Schadensgrenze Laderaum / Voidspace

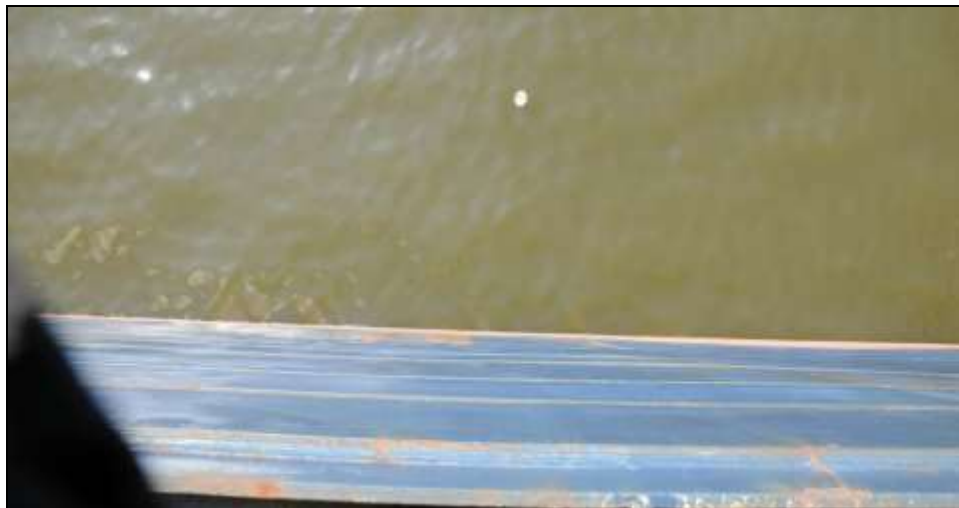
Abbildung 58: Keine thermisch bedingten Schädigungen der Bordwand im Bereich Bay 26 (hier: Backbordseite)

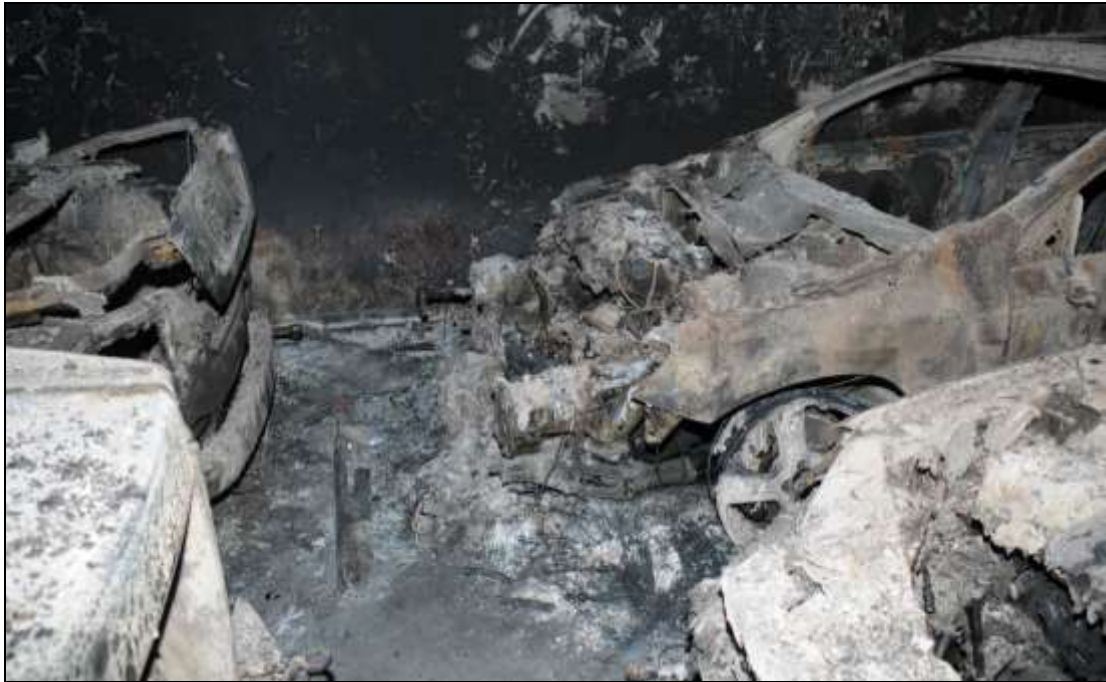
Abbildung 59: Vollständig ausgebrannte Fahrzeuge

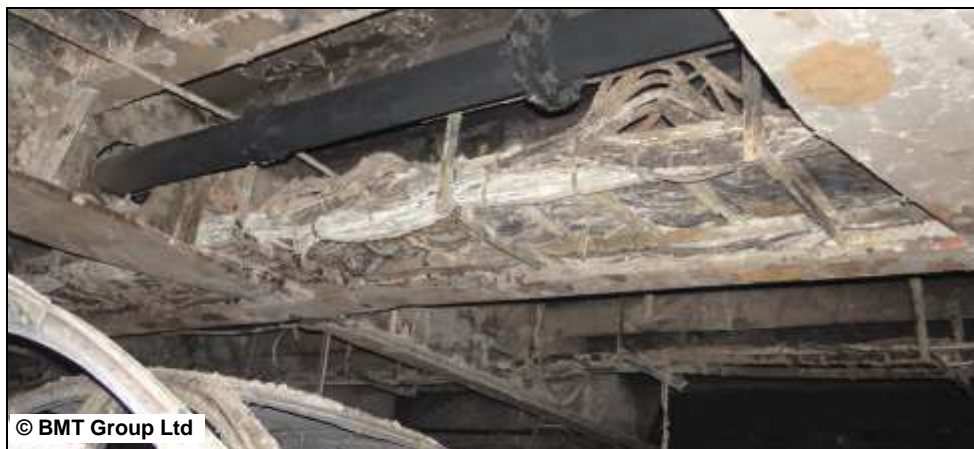
Abbildung 61: Kabelpleiße an der Decke des Fahrzeugdecks 3 B³⁴

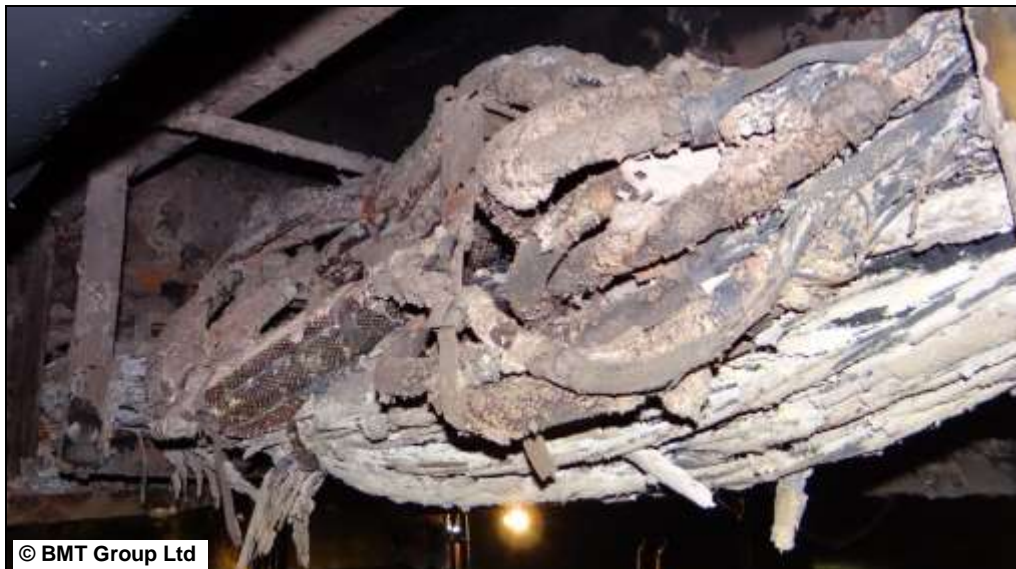
Abbildung 62: Kabelpleiße an der Decke des Fahrzeugdecks 3 B (Nahaufnahme)³⁵

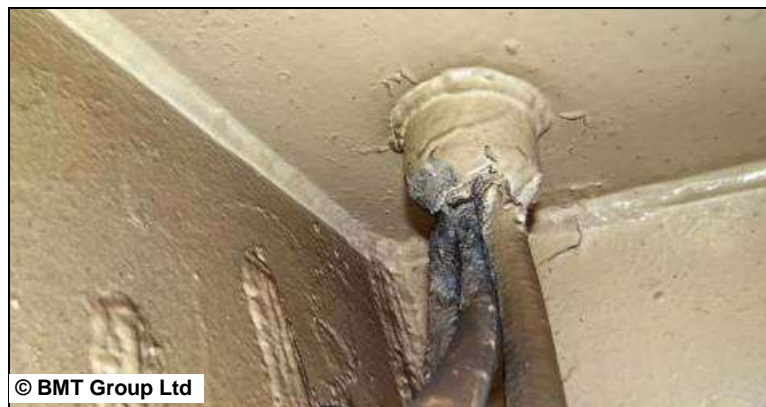
Abbildung 68: Beispiel für verschmorte Kabelisolierung (3)⁴¹

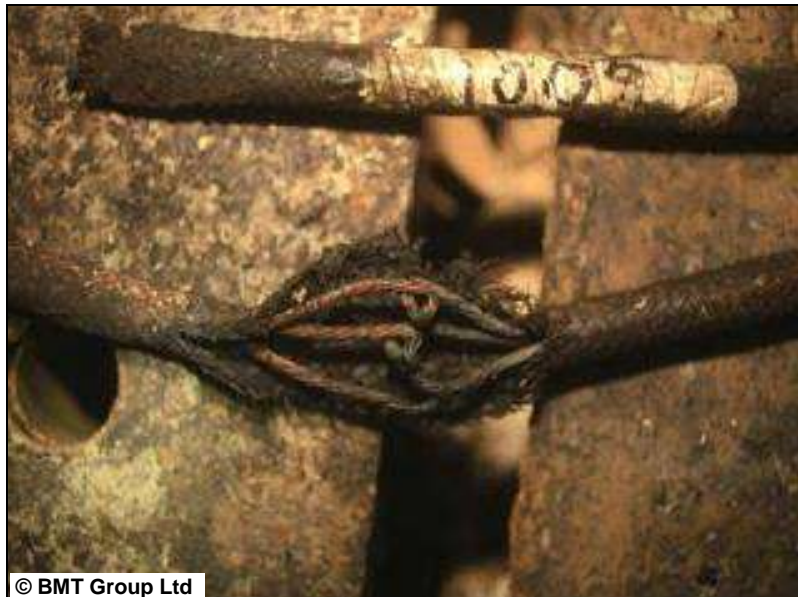
Abbildung 70: Beispiel für Metallleiter-Schleifen innerhalb der Isolierung⁴³

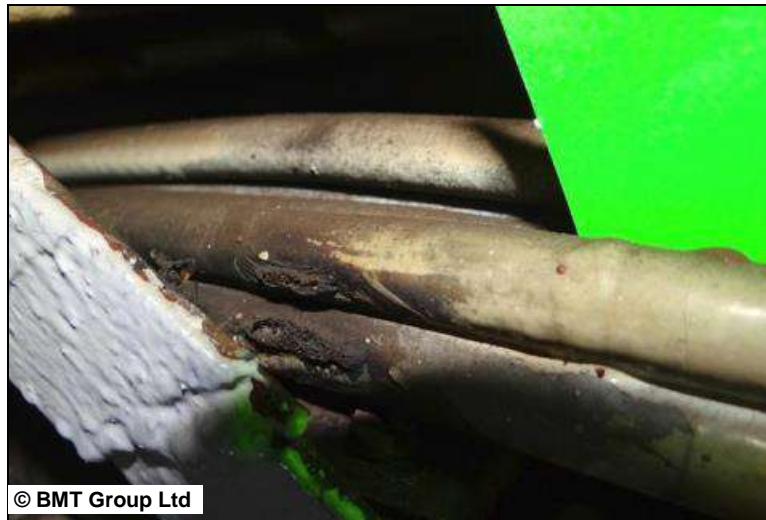
Abbildung 71: Beispiel für durch Schweißarbeiten beschädigte Kabelisolierung (1)⁴⁴

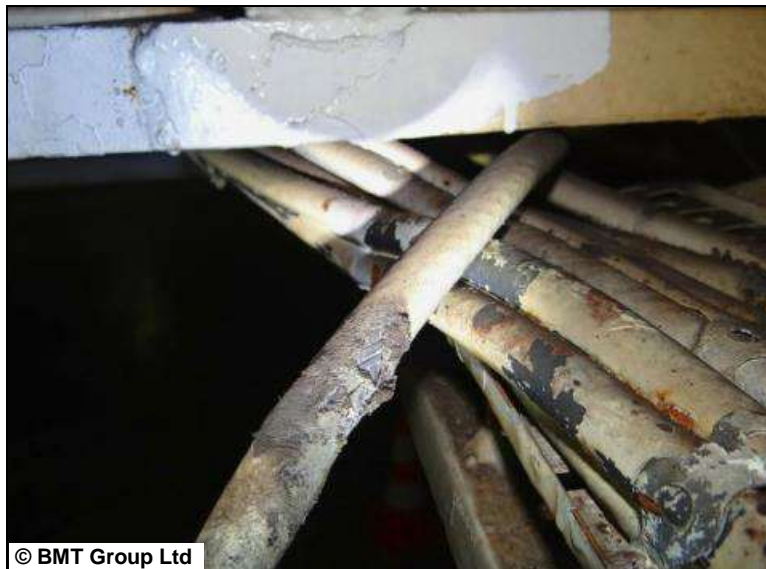
Abbildung 72: Beispiel für durch Schweißarbeiten beschädigte Kabelisolierung (2)⁴⁵
