Untersuchungsbericht 99/13

Schwerer Seeunfall

**Brand auf dem ConRo-Frachtschiff
ATLANTIC CARTIER am 1. Mai 2013 im
Hamburger Hafen**

9. Oktober 2015

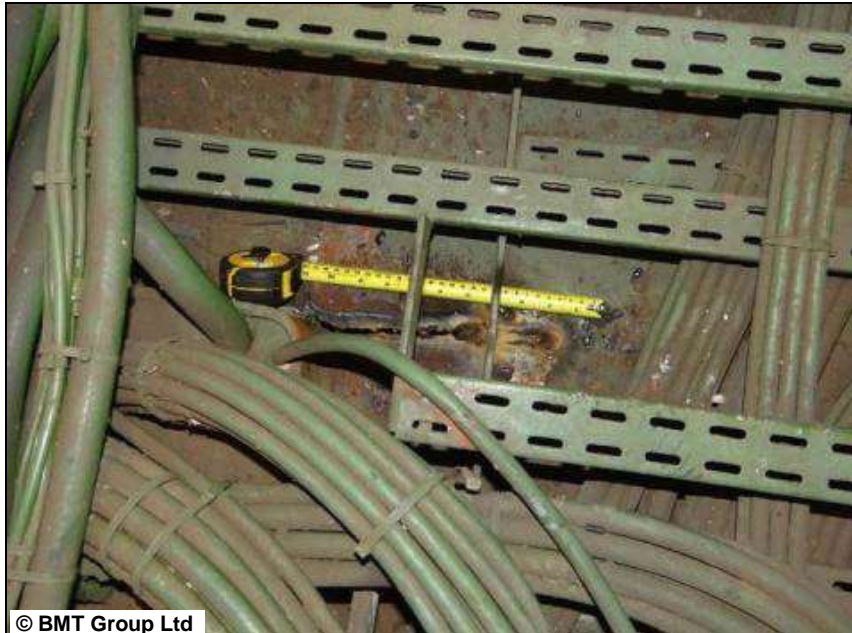
Abbildung 73: Beispiel für unmittelbare Nähe zwischen Schweißpunkt und Verkabelung⁴⁶

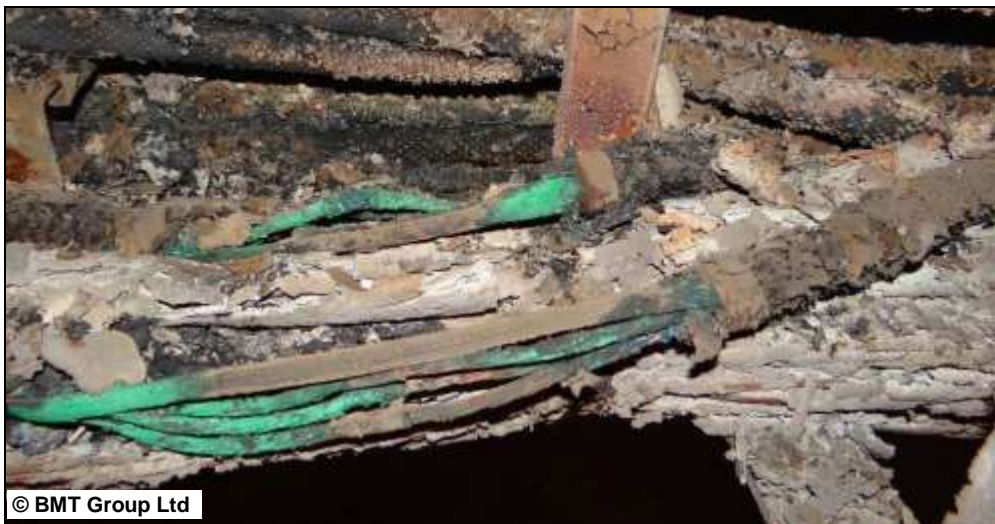
Abbildung 74: Beispiel für auffällige Korrosionsspuren in der Verkabelung⁴⁷

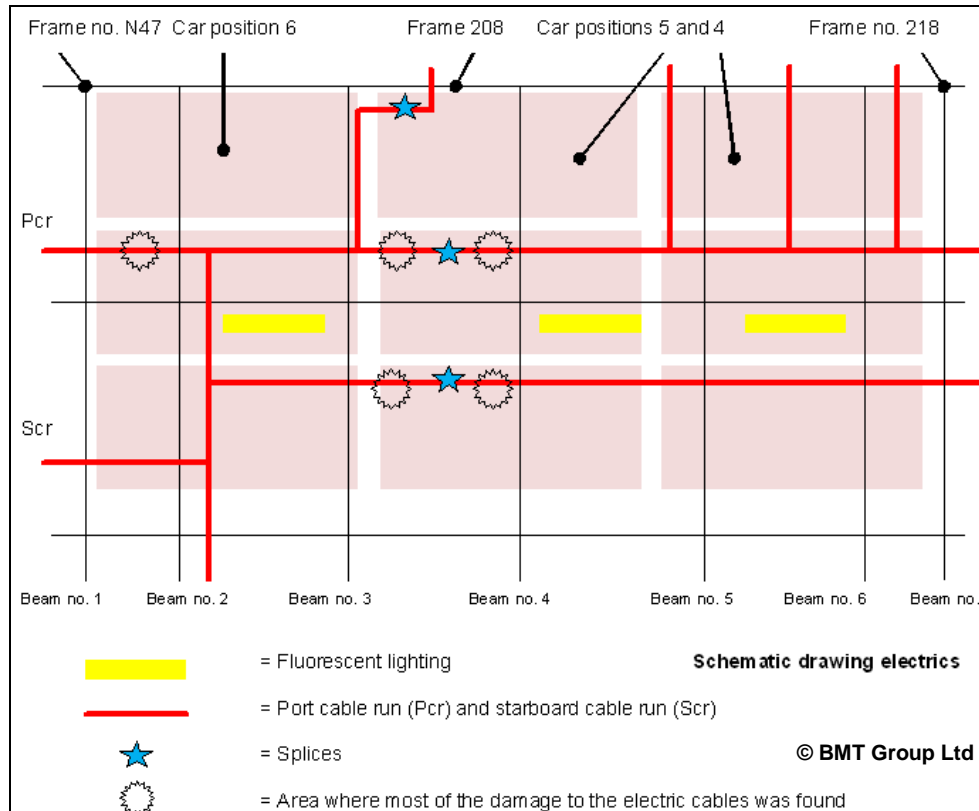
Abbildung 77: Schematische Darstellung der Mängel in der Verkabelung in Deck 3 B ⁴⁸

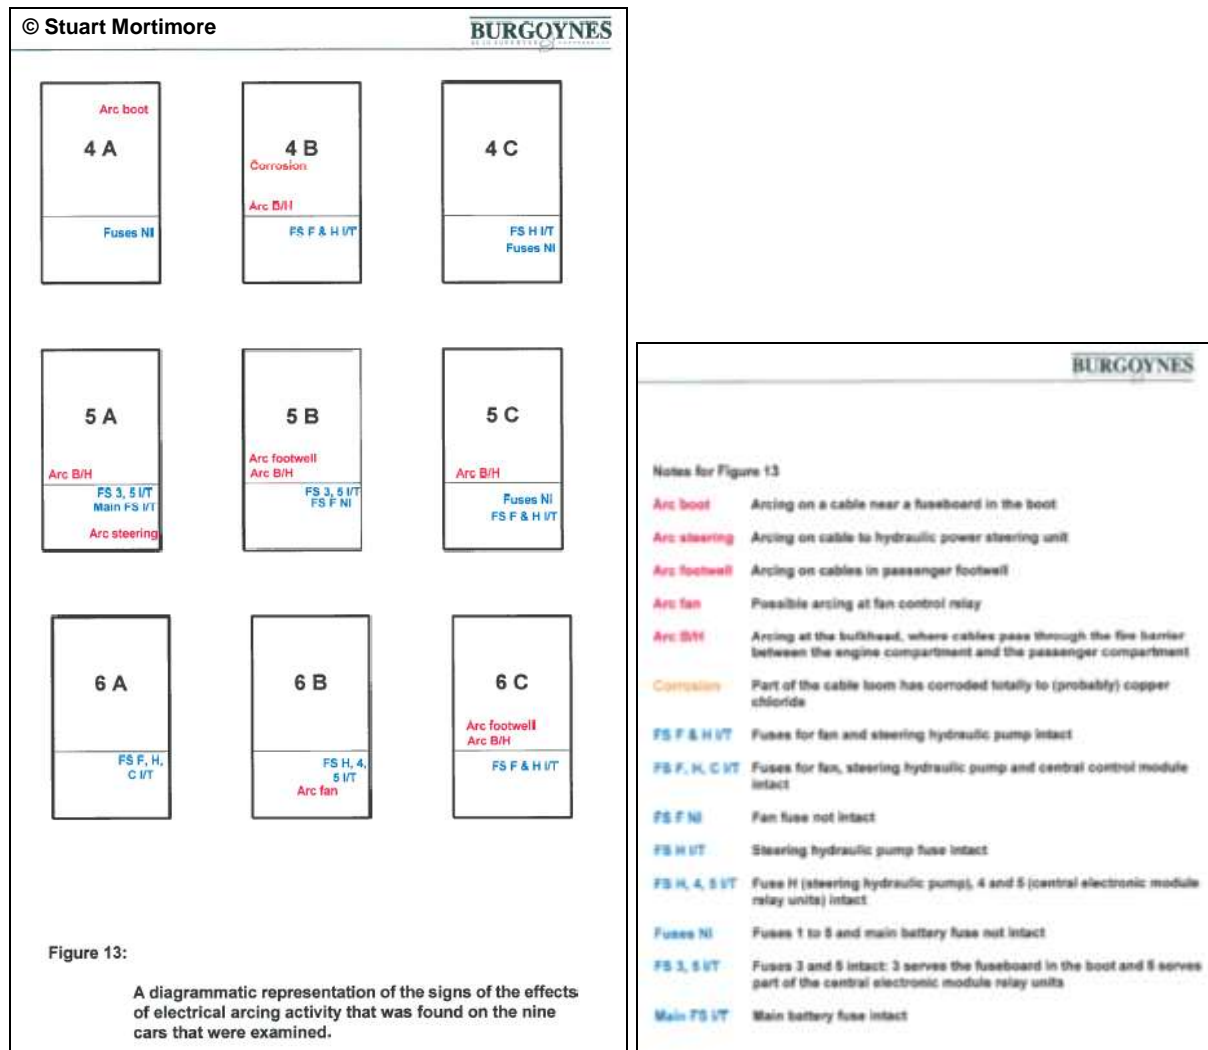
Abbildung 98: Übersicht der identifizierten Lichtbogenaktivitäten⁷¹

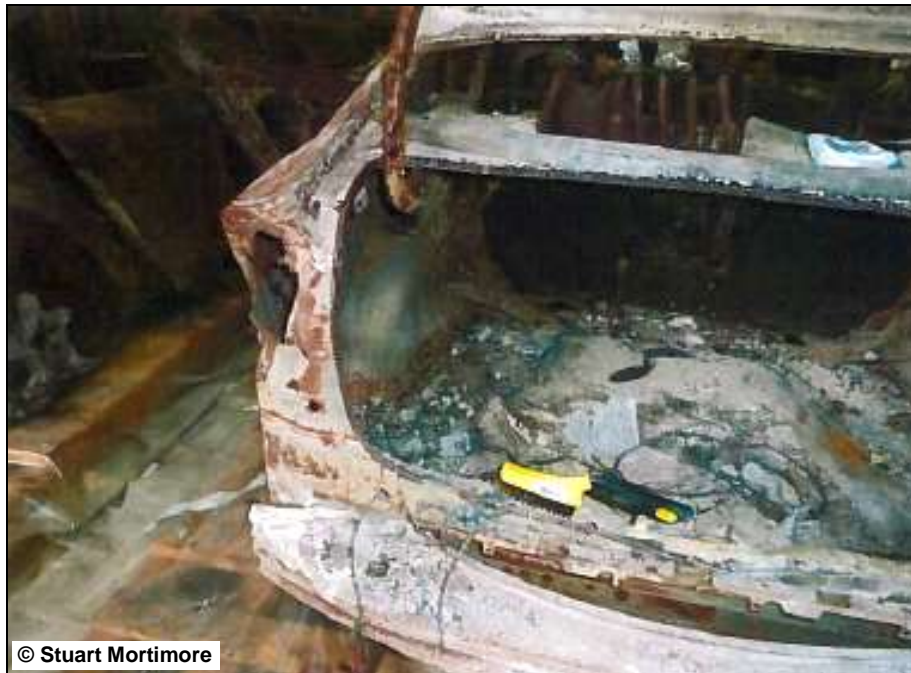
Abbildung 101: Ausgebrannter Kofferraum (Beispiel)⁷⁴

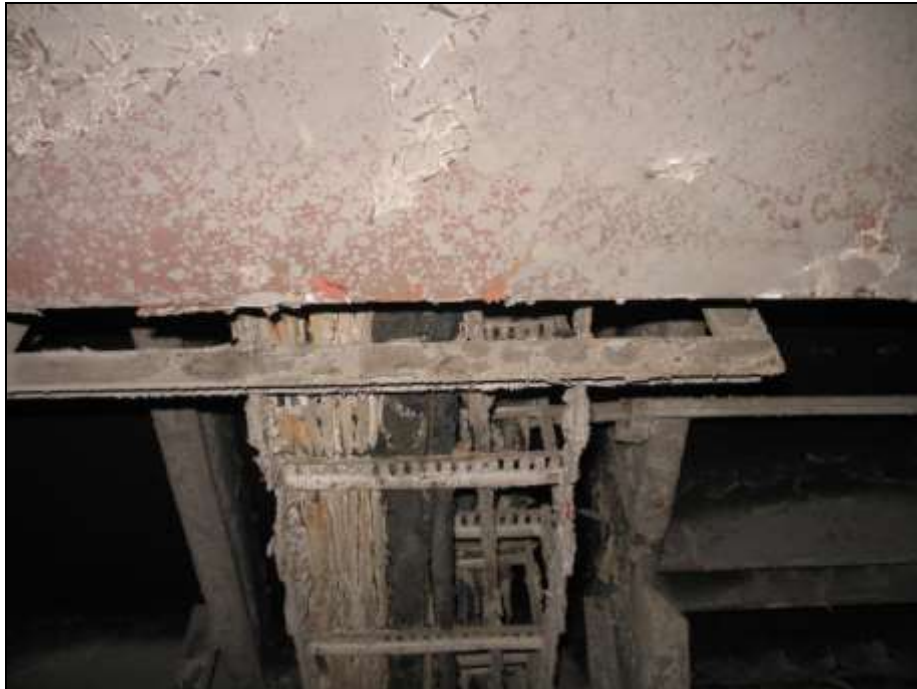
Abbildung 107: Kabelbaum über der Entstehungsstelle, gleichförmige Brandbeaufschlagung

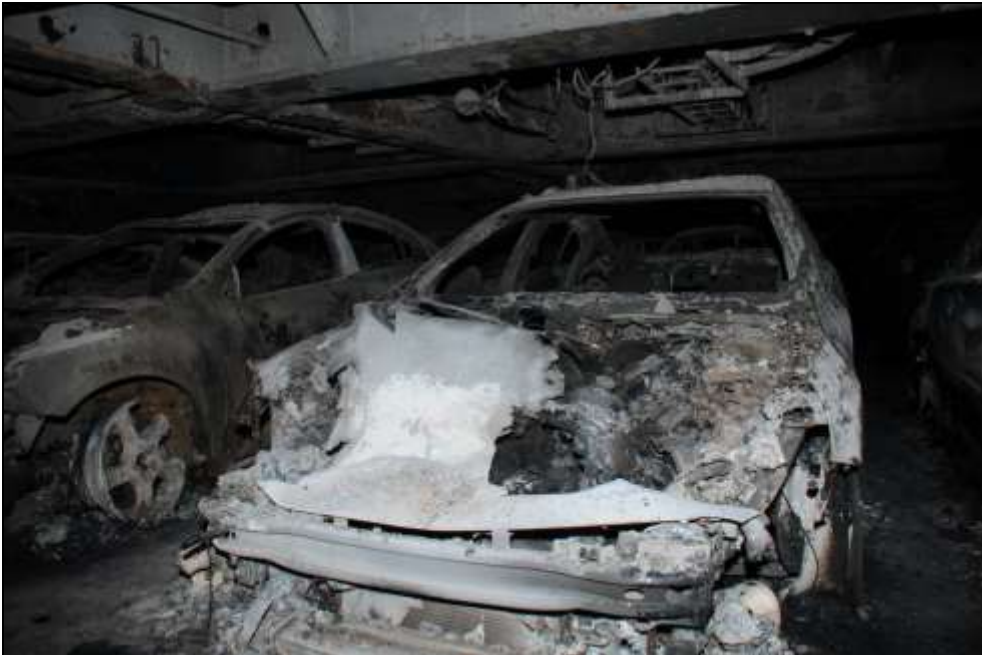
Abbildung 109: PKW 4 C unter Kabelpritsche mit Brandmuster aus dem Motorraum

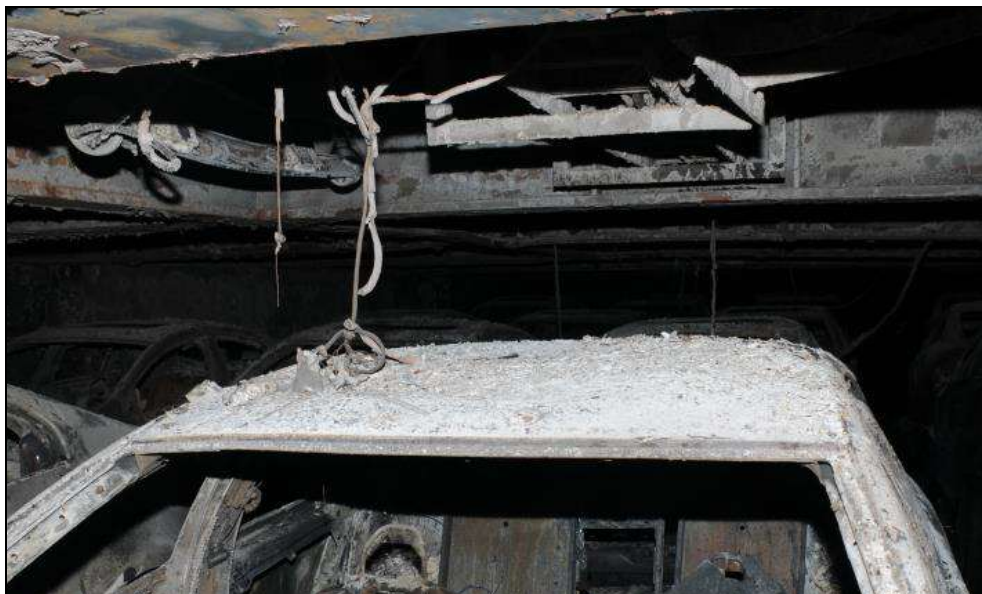
Abbildung 110: Nicht komplett verbrannte Kabelisolierung über PKW (hier: Abschirmung durch das Dach von PKW 4 C)

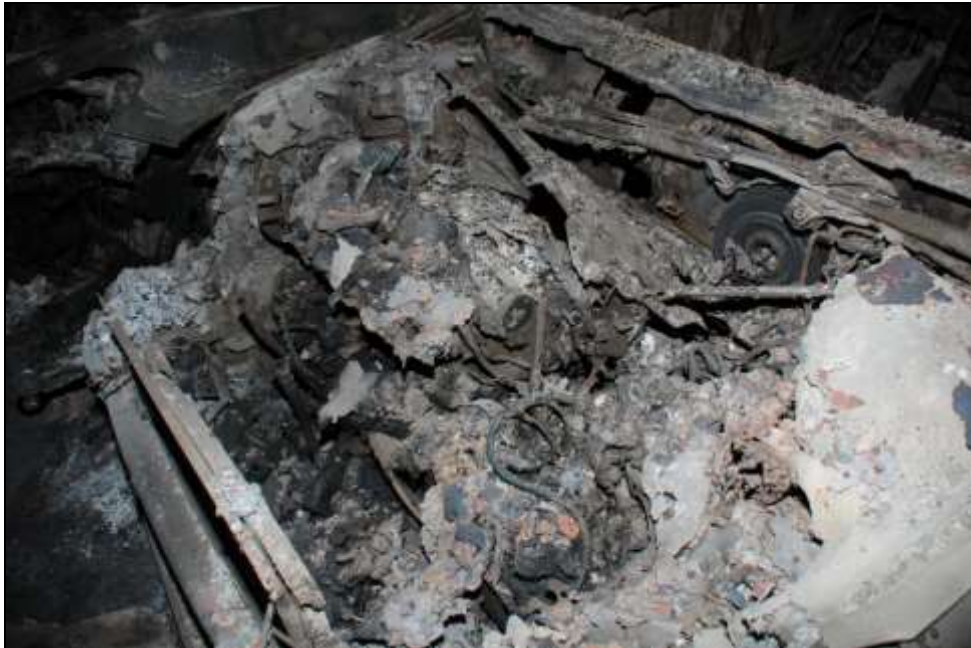
Abbildung 111: PKW 4 B (am stärksten zerstörter PKW und damit höchstwahrscheinlich Brandentstehungsort)
