**Bundesstelle für Seeunfalluntersuchung**  
**Federal Bureau of Maritime Casualty Investigation**  
Bundesoberbehörde im Geschäftsbereich des Bundesministeriums  
für Verkehr und digitale Infrastruktur

Untersuchungsbericht 155/14

**Schwerer Seeunfall**

**Kollision der Fähre ADLER EXPRESS  
mit der Pier im Hafen Wittdün/Amrum  
am 4. Juni 2014**

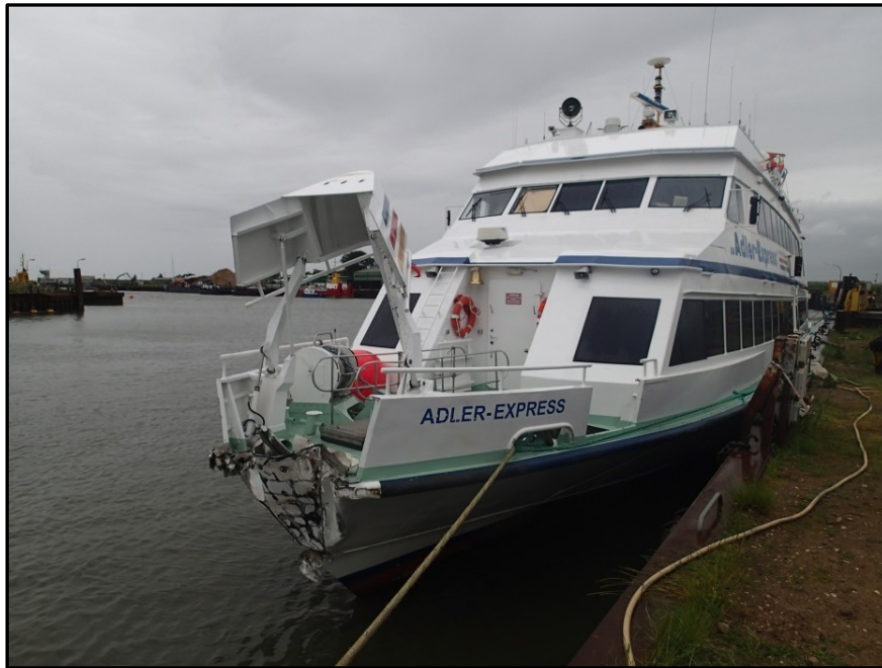
Abbildung 3: Beschädigungen Vorschiff

Die ADLER EXPRESS hatte erhebliche Beschädigungen im Vorschiffsbereich. Bei der Kollision wurde der Bug ca. 50 cm eingedrückt und das Deck aufgerissen. Die Schadenszone reicht vom Hauptdeck bis ca. 1,40 m darunter. Die Schäden waren über Wasser, Wassereintrich wurde nicht gemeldet, und das Kollisionsschott ist bei dem Unfall intakt geblieben. Das Bugvisier mit den Hydraulikzylindern und den Lagerböcken wurde deformiert und das Visier ließ sich nicht mehr bewegen. Beschädigungen am Anleger in Wittdün wurden vom Hafenmeister nicht gemeldet.

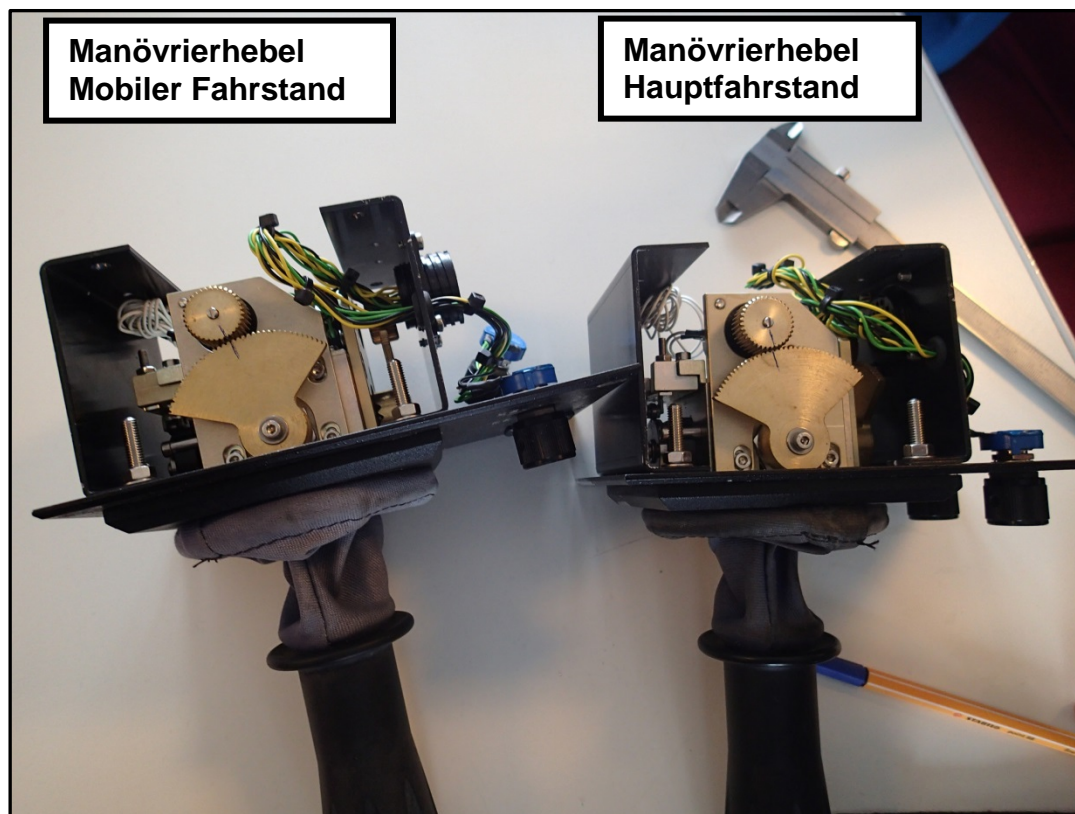
Abbildung 9: Manövrierhebel

Es wurde ermittelt, dass am Hauptfahrstand bei schneller Betätigung des Manövrierhebels (Joystick) in die Fahrhebelstellung „Voll Zurück“ (Hebel bis zum Anschlag) die Motordrehzahl auf Leerlaufleistung zurückging und die Steuerklappen des Wasserstrahlantriebes in der vorherigen letzten Position verblieben. Zusätzlich wurde der Alarm „Fehler Steuerung“ auf der Überwachungsanlage angezeigt. Diese angezeigte Fehlermeldung konnte auch aus der gespeicherten Fehlerhistorie vom

Unfalltag ausgelesen werden, so dass diese Fehlfunktion auch am Unfalltag aufgetreten sein muss.

Daraufhin wurde der Manövrierhebel vom Hauptfahrstand und auch vom mobilen Fahrstand demontiert und untersucht.

Der Manövrierhebel wird alle 2000 Betriebsstunden bzw. mindestens einmal pro Jahr gewechselt. Die Sicherungsschraube des Zahnrades vom Potentiometer ist vom Hersteller mit Schraubensicherungsmittel gegen unbeabsichtigtes Lösen durch Vibrationen zusätzlich gesichert worden.

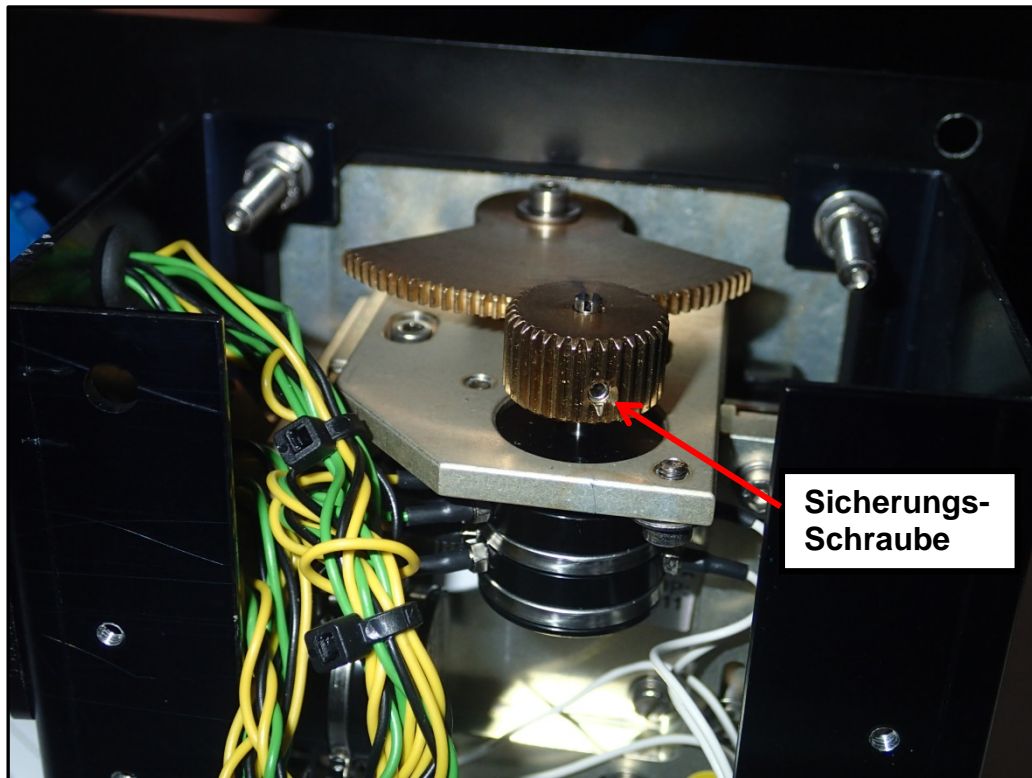
Abbildung 10: Potentiometer mit Zahnrad

Die Drehzahlsteuerung der Maschinen wird mit dem Hebel über ein Messingsegment auf ein Zahnrad, das auf einer Welle eines Signal-Potentiometers sitzt, übertragen. Die Widerstandsmessung des Potentiometers ergab in der „Voll Zurück“ Stellung einen „unendlichen“ Wert für die Drehzahlsteuerung, so dass die Drehzahl durch diesen nicht „realen“ Wert auf Leerlaufdrehzahl zurückfiel und somit auch keinen Schub entsprechend der Stellung des Manövrierhebels erzeugt wurde. Die weitere Untersuchung ergab, dass sich eine Sicherungsschraube des Zahnrads auf der Welle des Potentiometers gelöst hatte und somit nicht die zu der Fahrstellung gehörigen passenden Steuersignale gesendet wurden.

Der Unfall beruht auf einem nicht vorhersehbaren technischen Defekt des Manövrierhebels am Hauptsteuerstand der ADLER EXPRESS.

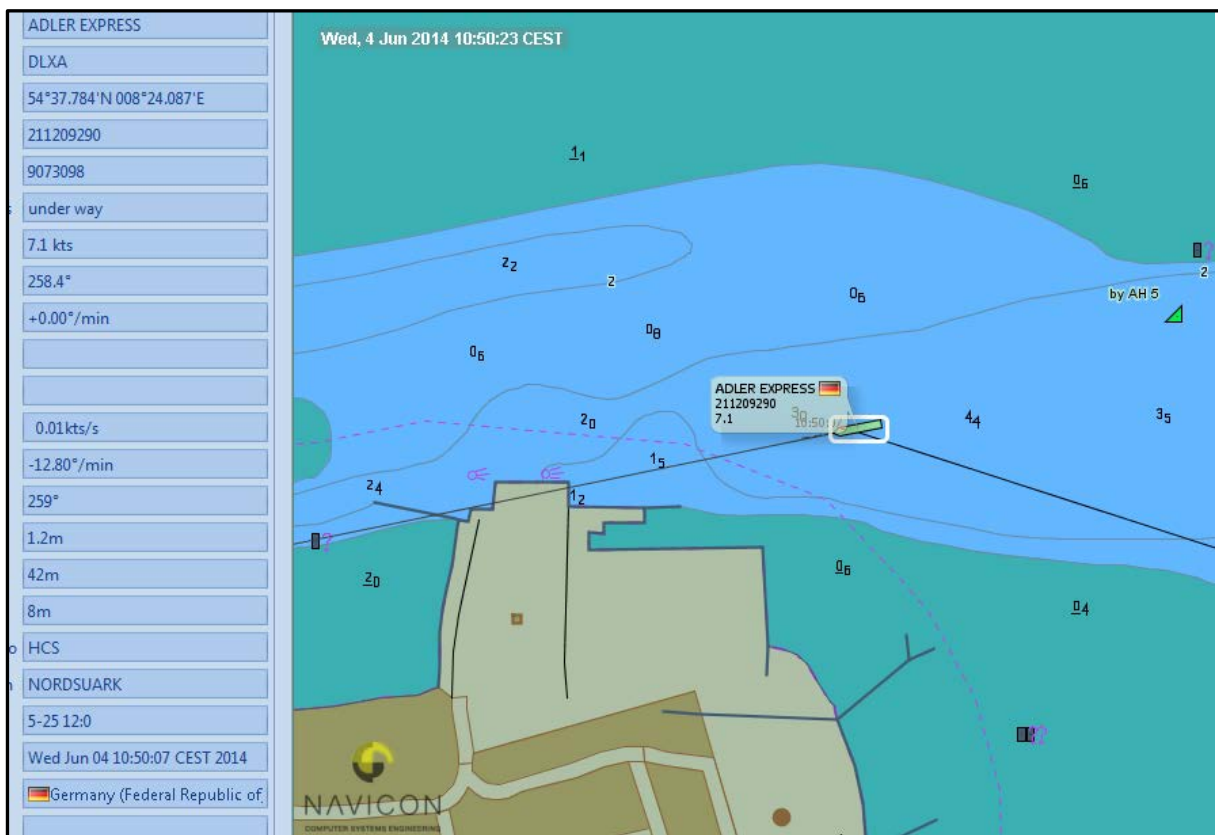
Abbildung 11: AIS Aufzeichnung 10:50:23 Uhr

Auf obigem Bild ist die normale Kursänderung nach Backbord bei 7,1 kn zu sehen.

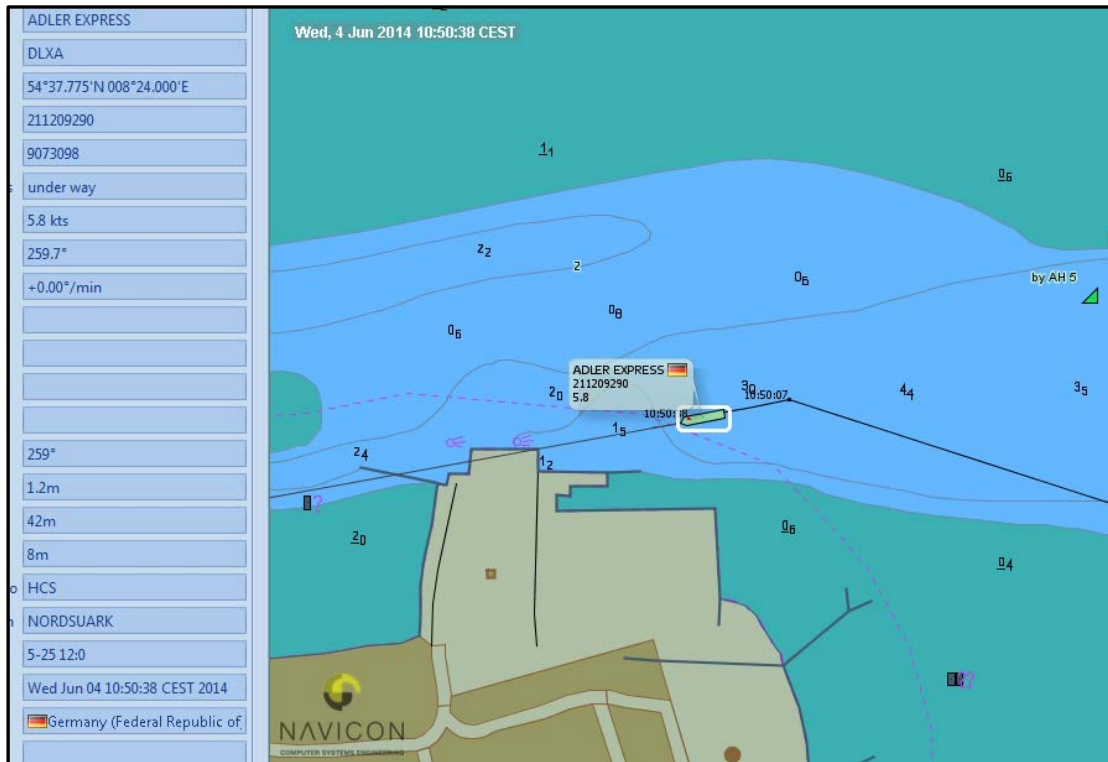
Abbildung 12: AIS Aufzeichnung 10:50:38 Uhr

Der Kurs ist unverändert und die Geschwindigkeit auf 5,8 kn reduziert.

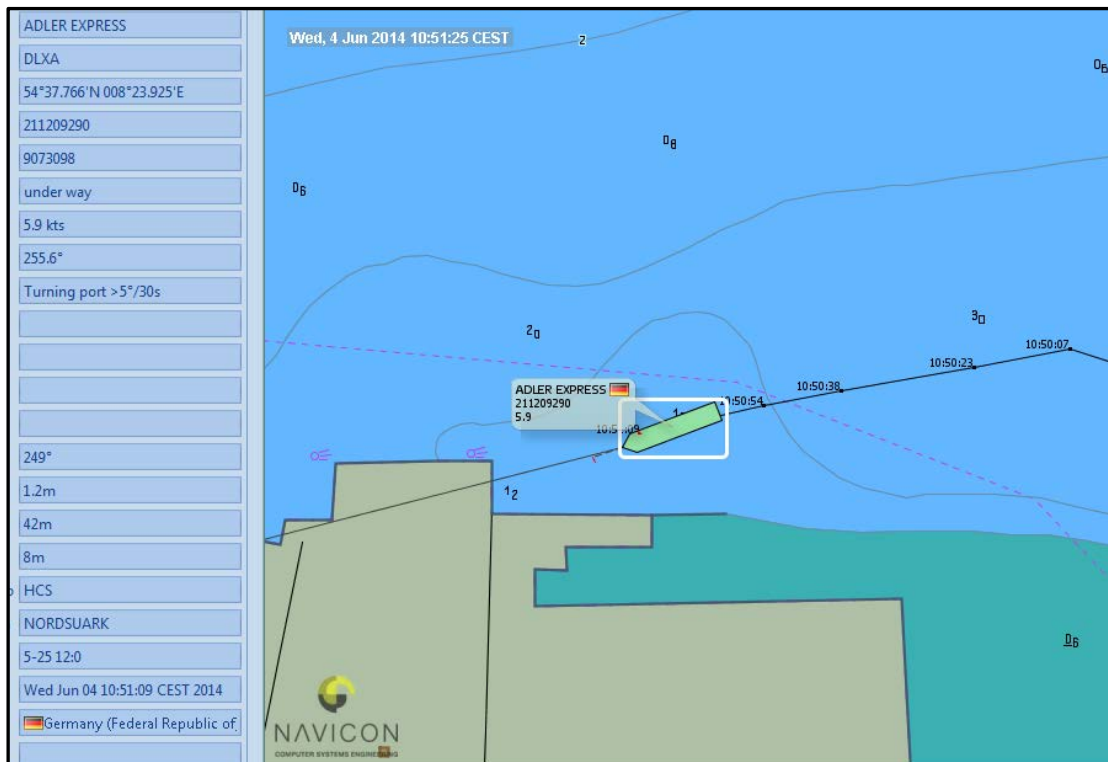
Abbildung 13: AIS Aufzeichnung 10:51:25 Uhr

Um 10:51:10 Uhr kommt es zu einer Kursänderung nach Backbord und zu einer Geschwindigkeitszunahme.

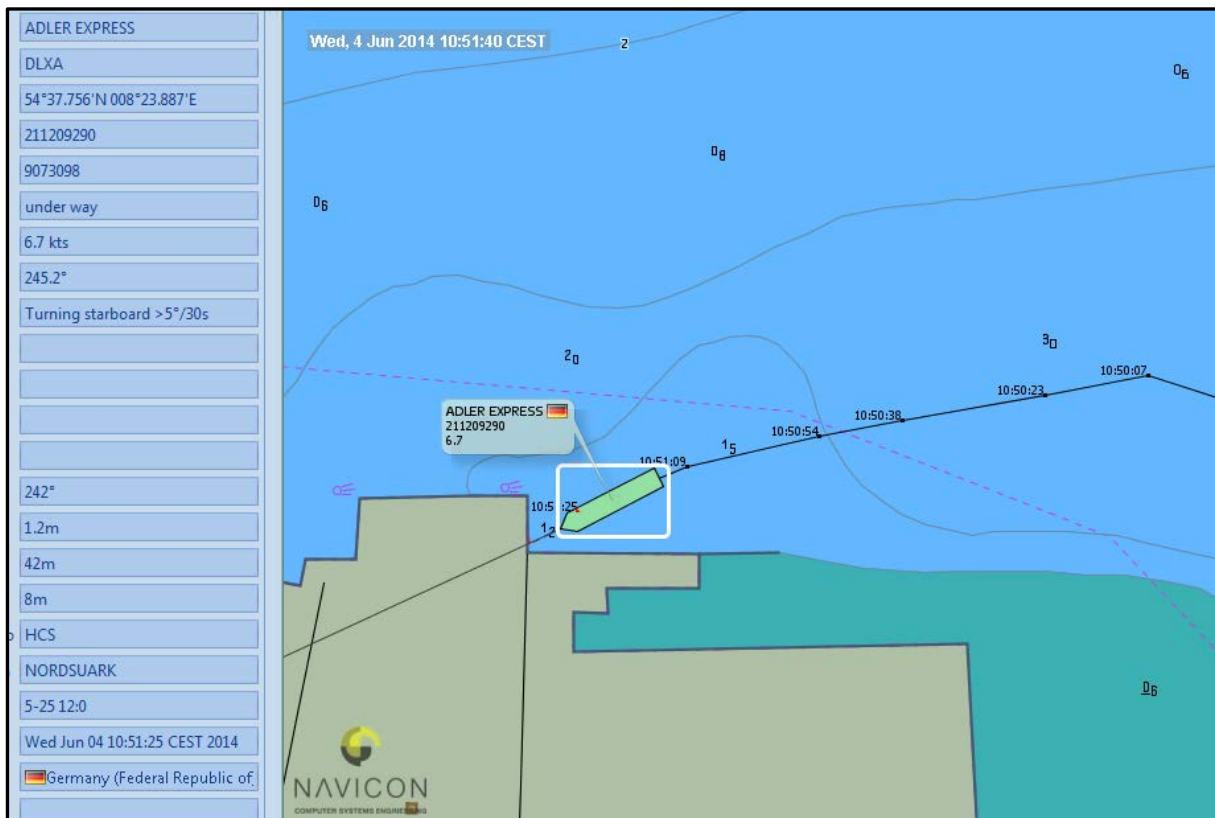
Abbildung 14: AIS Aufzeichnung mit 6,7 kn

Um 10:51:40 Uhr ist eine weitere Geschwindigkeitszunahme zu erkennen und um ca. 10:51:41 Uhr kollidiert die ADLER EXPRESS mit der Pier. Von der letzten unverhofften Kursänderung mit Geschwindigkeitserhöhung um 10:51:10 Uhr bis zur Kollision, sind 31 Sekunden vergangen. An allen anderen betrachteten Tagen, vor und nach dem Unfalltag, ist auf dieser Wegstrecke eine Geschwindigkeitsreduzierung zu registrieren.
