Bundesstelle für Seeunfalluntersuchung
Federal Bureau of Maritime Casualty Investigation
Bundesoberbehörde im Geschäftsbereich des Bundesministeriums
für Verkehr und digitale Infrastruktur

Untersuchungsbericht 16/15

Schwerer Seeunfall

Kollision des MS RED7 ALLIANCE mit einem Schleusentor in Brunsbüttel am 17. Januar 2015

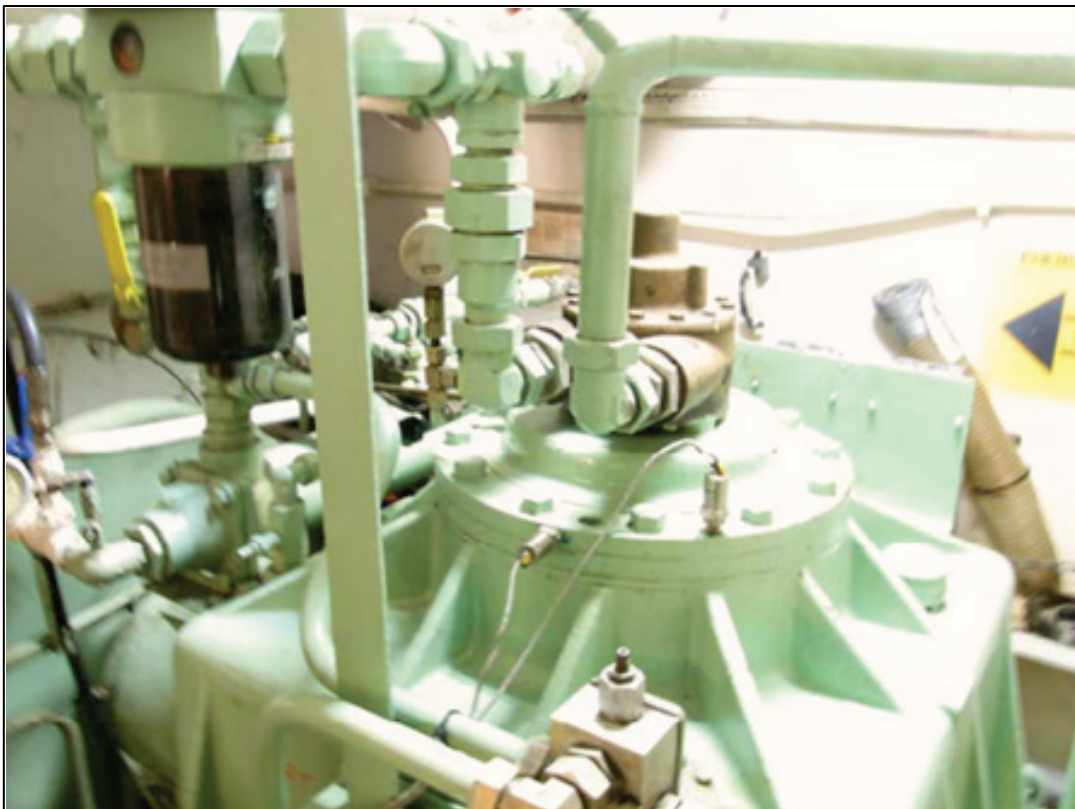
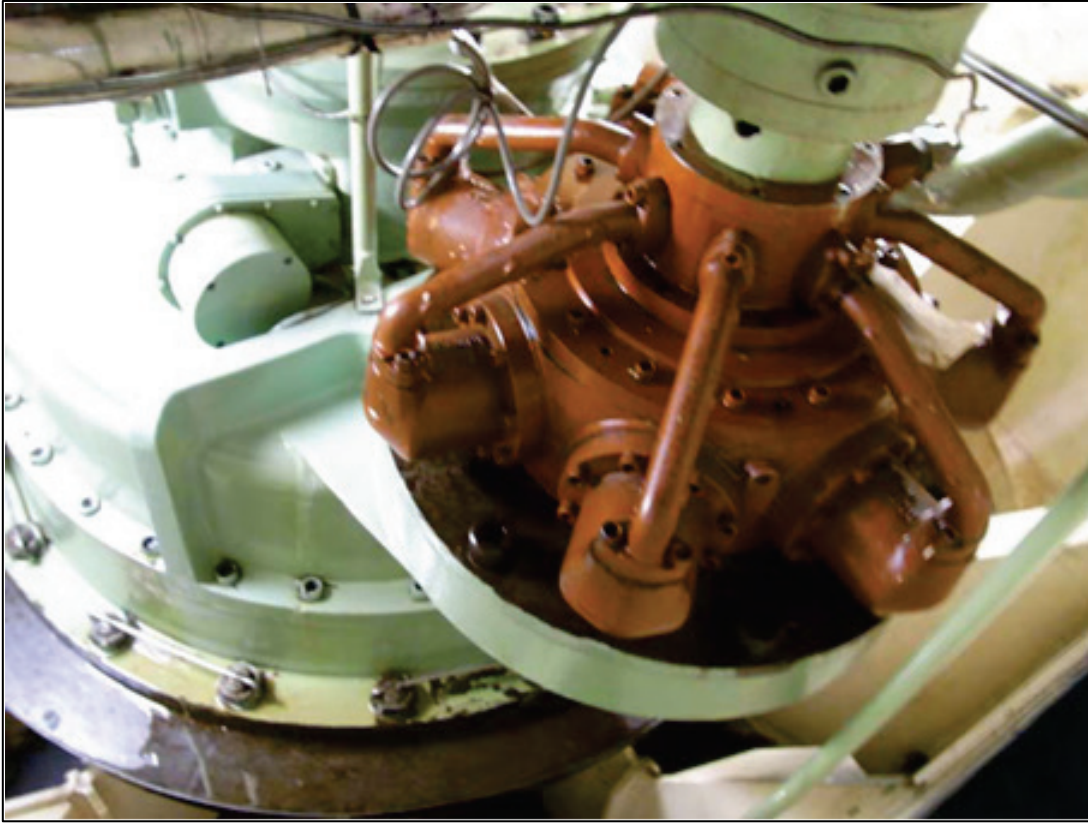
Die Stellantriebe der beiden Gondelantriebe (siehe Abb.5 und 6), einschließlich der zugehörigen hydraulischen Einrichtungen (Pumpen, Ventile), wurden einer äußeren Besichtigung unterzogen.

Es konnten keine Leckagen oder Spuren einer nachträglichen Reparatur (Farbablösungen an Verschraubungen o.ä.) festgestellt werden.

Die hinzugezogene Herstellerfirma Rolls Royce stellte nach umfangreichen Tests aller Aggregate keine technischen Fehler fest.

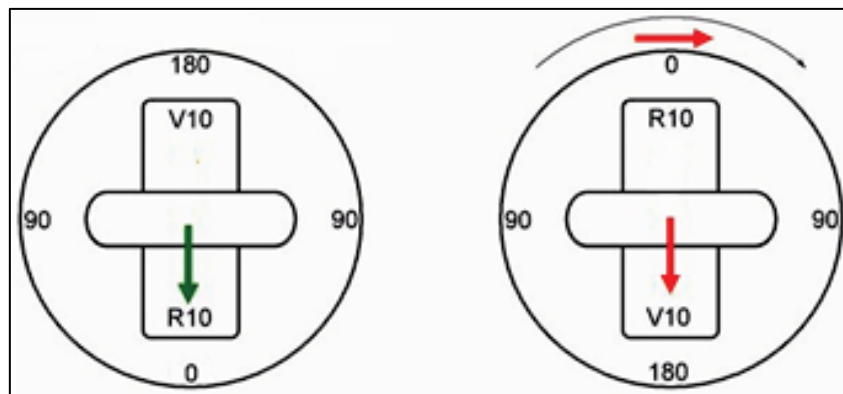
Abbildung 13: Stellung der Fahrhebel bei Rückwärtsfahrt – Variante 3

Bei diesem Manöver kann eine Ruderwirkung durch den im MANUAL-Modus betriebenen Ruderpropeller auftreten. Ferner sind die Schubkräfte unterschiedlich.

Bei allen Manövern ist die Endstellung beider FAHRHEBEL die gleiche (zum Bediener gerichtete) Position. Ohne weitere Kenntnis ist auf den ersten Blick nicht erkennbar, welches Manöver gefahren wird.

Der Unfallablauf ist nur möglich, wenn die beiden Antriebseinheiten, entsprechend den im Handbuch beschriebenen Empfehlungen, wie folgt betrieben wurden (siehe Seite 20 Variante 3):

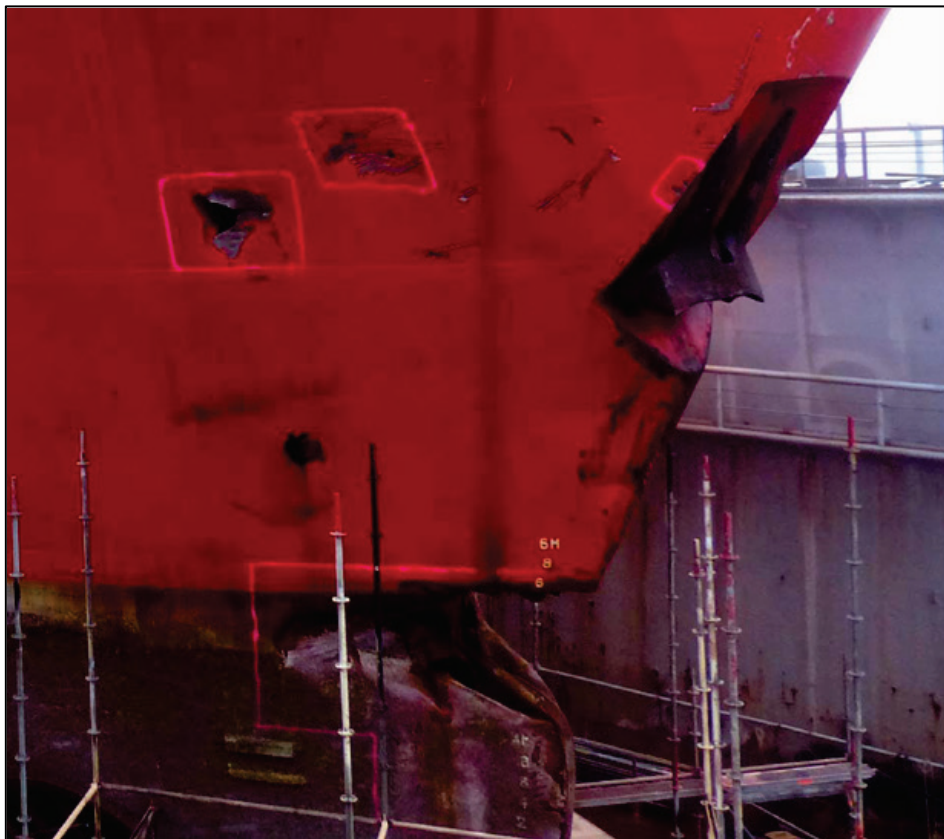
Abbildung 19: Schäden am Bug

In Höhe der Wasserlinie wurde der Schiffskörper durch einen massiven Querträger im Schleusentor so beschädigt, dass Wasser in die Vorpiek eindrang und das Schiff an Auftriebskraft verlor. Weiterhin drang das Ende des oberen Längsträgers des Schleusentores in Höhe des Bugankers in den Schiffskörper ein.

Durch die Kollision des Schiffes mit einem massiven Führungsbalken des Tores war der Bug des Schiffes in Höhe der Wasserlinie auf ca. 1,4 m Höhe und 3,3 m Länge

geöffnet. Das Blech der Außenhaut war an der Oberkante dieser Öffnung relativ scharfkantig abgeschnitten, an der Unterkante nach innen eingestülpt.

Sowohl die Schadensbilder am Schiffskörper als auch am Schleusentor zeigen, dass das Schiff sich nach der Kollision nach Bb. gedreht haben muss. Dabei müssen große Kräfte gewirkt haben, damit die rechte Bruchstelle des oberen Längsträgers

auf der Stb.-Seite des Schiffes in Höhe des Bugankers in den Schiffskörper eindringen konnte.
