Untersuchungsbericht 203/15

**Sehr schwerer Seeunfall**

**Tödlicher Personenunfall  
an Bord des FK ORTEGAL TRES  
am 27. Mai 2015 vor den Shetland Inseln**

20. Mai 2016

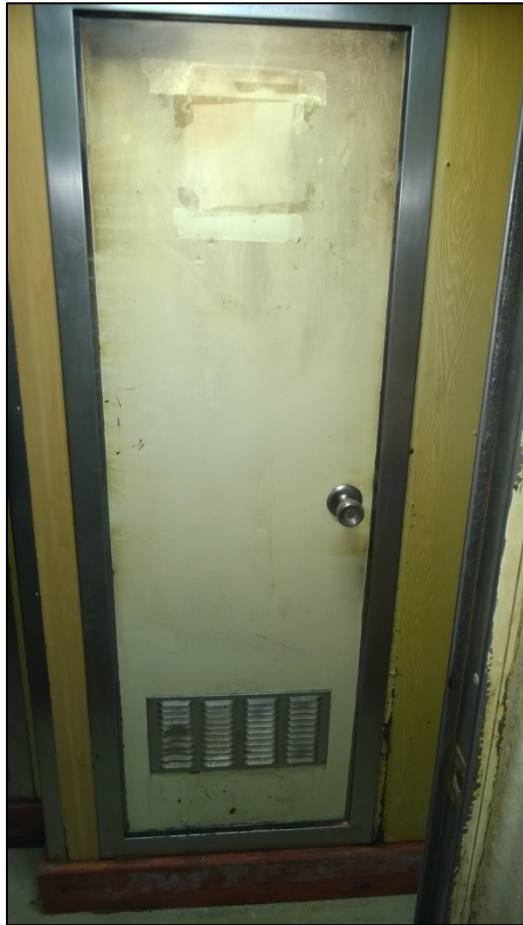
Während der Bergung des Verunfallten und den Löscharbeiten wurde ein intensiver Gummi-Brandgeruch von den Zeugen bemerkt. Der Brand ist in der Kammer ausgebrochen, und unfallursächlich war offensichtlich ein elektrisch betriebener Haushaltslüfter, auf dem wohl das verunfallte Besatzungsmitglied seine Regenkleidung bzw. Gummistiefel getrocknet hatte.

Abbildung 5: Kammertür

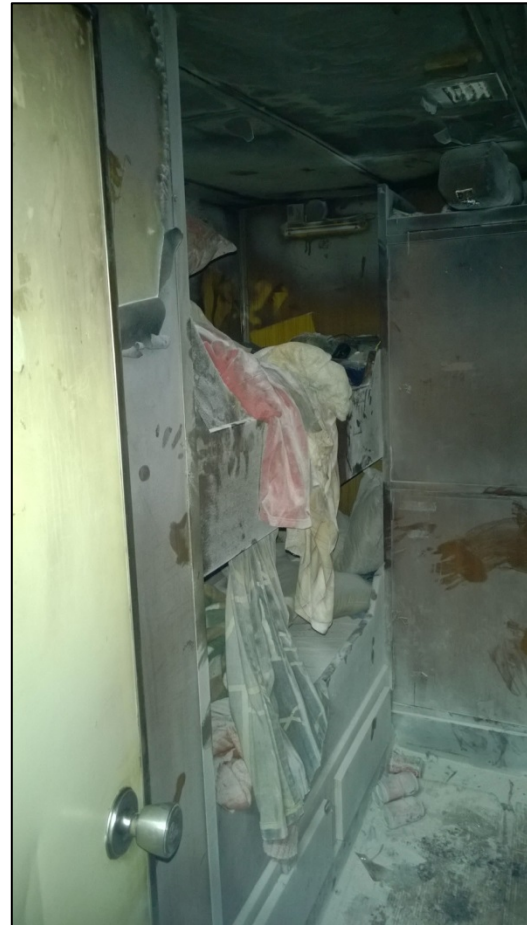
Abbildung 6: Koje des Verunfallten

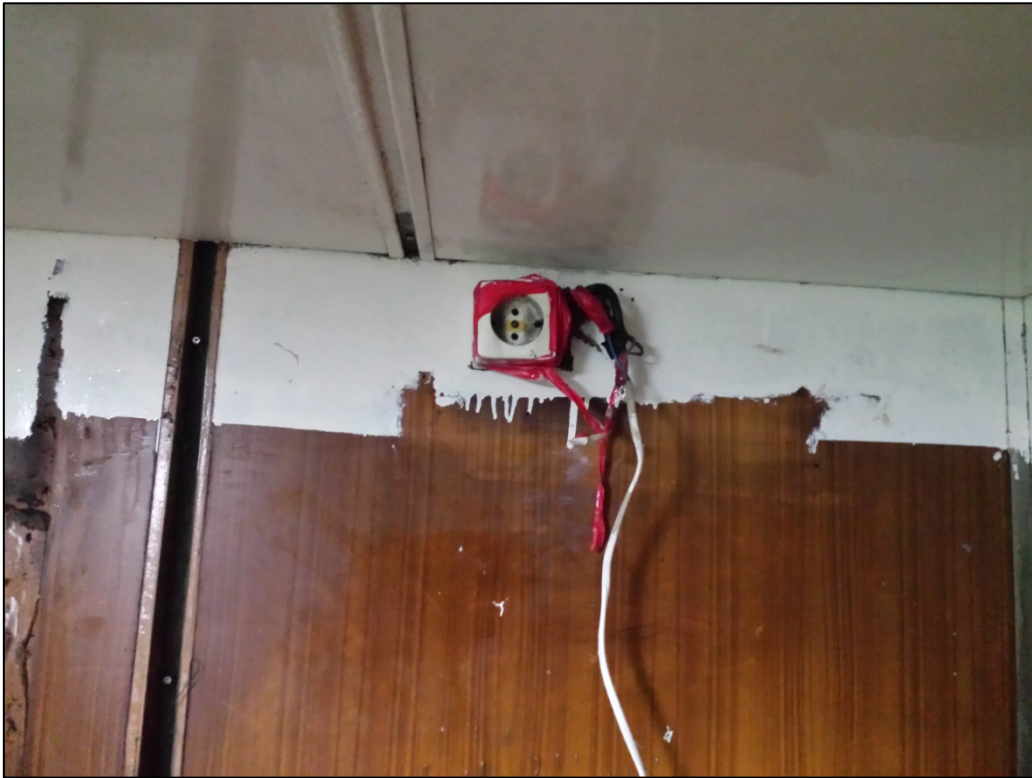
Aufgrund der Flaggenstaatbesichtigung durch die BG-Verkehr wurde ein Auslaufverbot erteilt, da die Untersuchung ergab, dass sich die Installationen der gesamten elektrischen Kabelverbindungen und Leitungen im Unterkunfts- und Arbeitsbereich in einem nicht akzeptablen Zustand befanden. Der Phrasenabzug in der Kombüse war völlig verdreckt und hinsichtlich Brandschutz nicht akzeptabel. Insgesamt war der Allgemeinzustand des Schiffes so schlecht, dass die Sicherheit von Schiff, Besatzung und Umwelt bei einem Auslaufen nicht gewährleistet erschien.

Abbildung 7: Steckdose in Kammer

Die elektrische Anlage in den Kammern wurde von der Reederei größtenteils erneuert, und in Zukunft sollen wöchentlich die Kammern inspiziert werden, um ggf. nicht zulässige Veränderungen an den Kabeln und die Installation von nicht zulässigen elektrischen Geräten zu unterbinden.

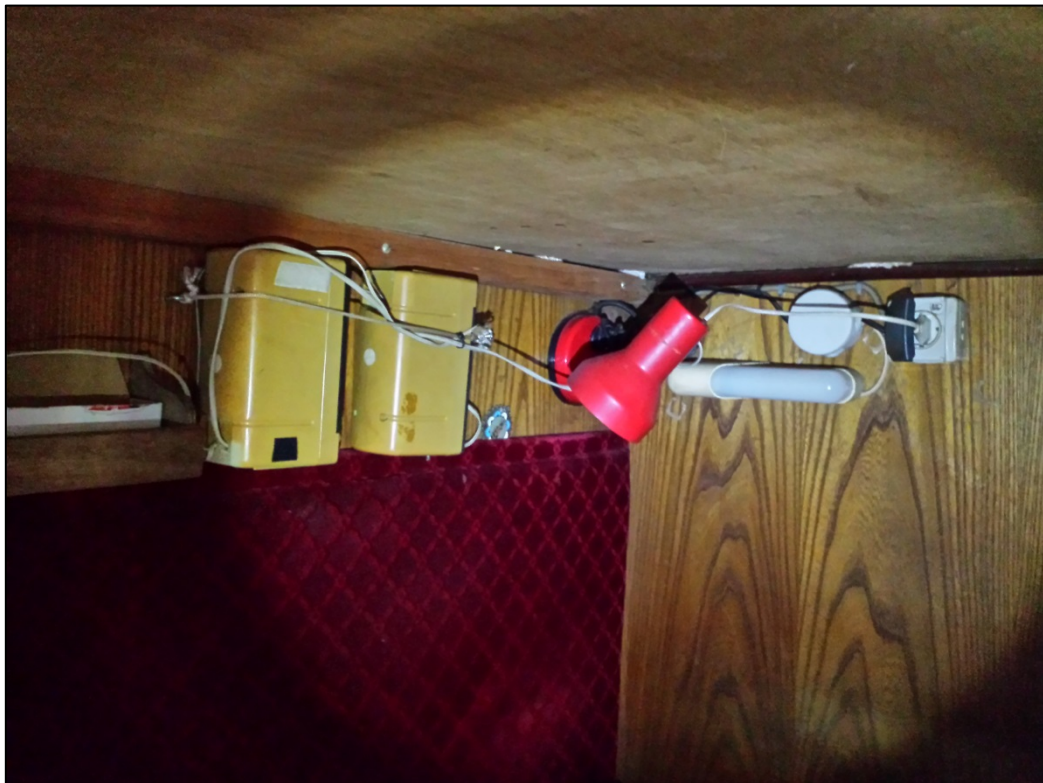
Abbildung 8: Zusätzliche Verkabelung

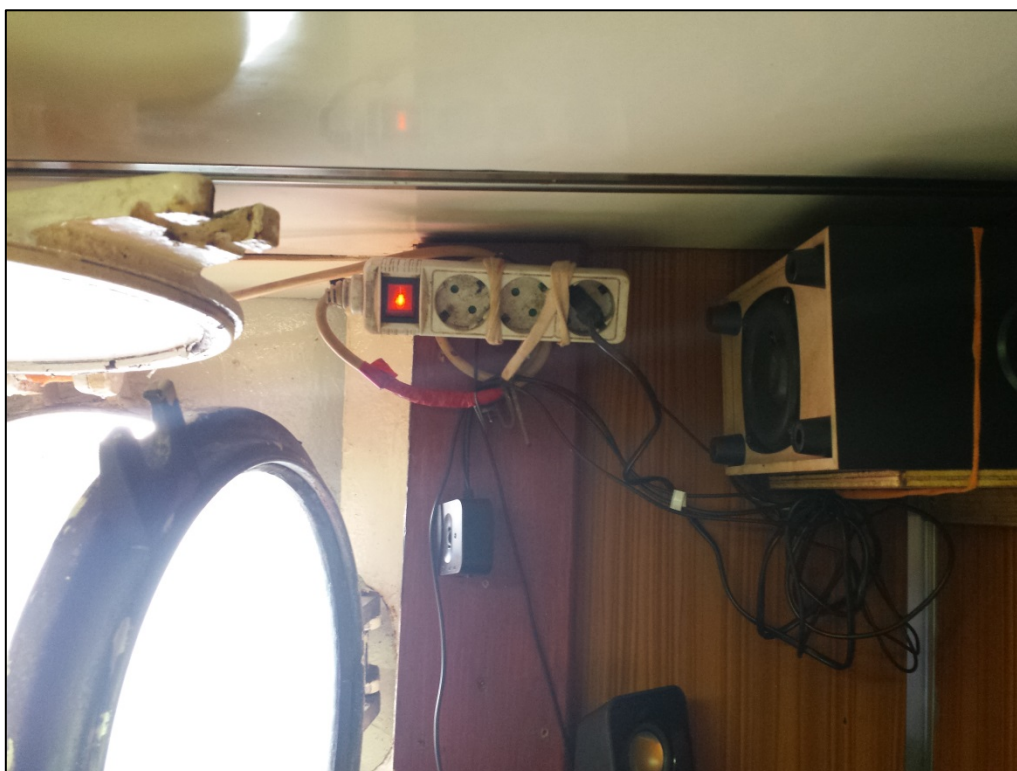
Abbildung 9: Steckdosenleiste Brücke

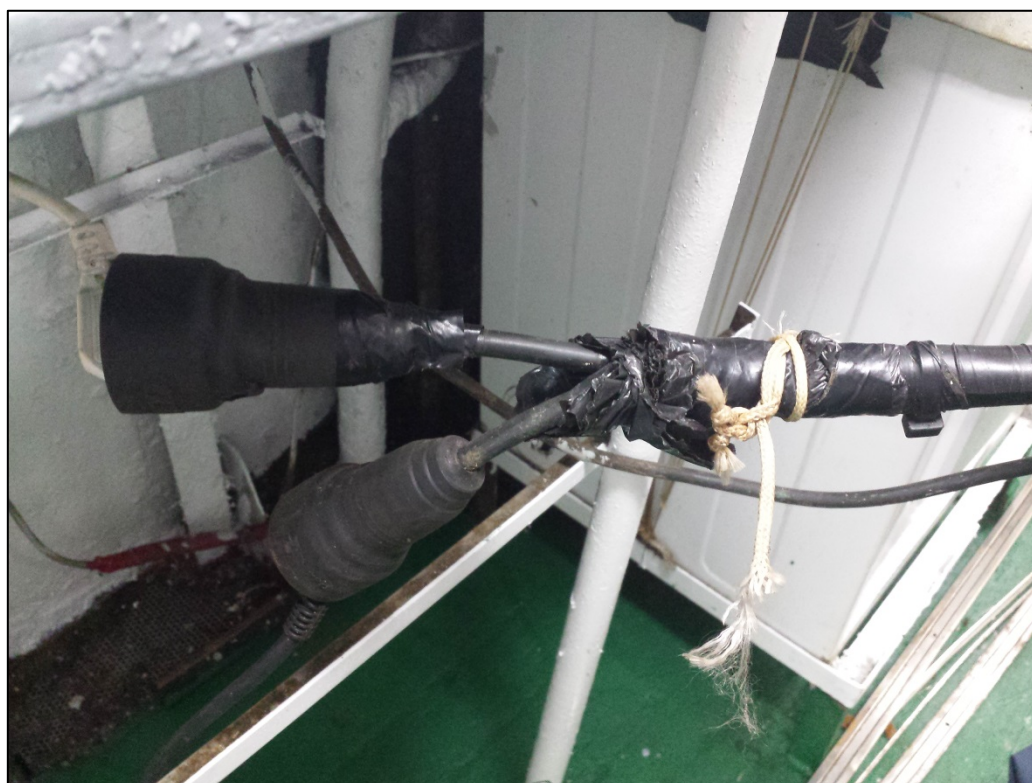
Abbildung 10: Stecker Hauptdeck
