Untersuchungsbericht 330/13

Schwerer Seeunfall

**Kollision zwischen TMS CORAL IVORY und
MS SIDERFLY am 28. Oktober 2013 im
Nord-Ostsee-Kanal**

15. März 2016

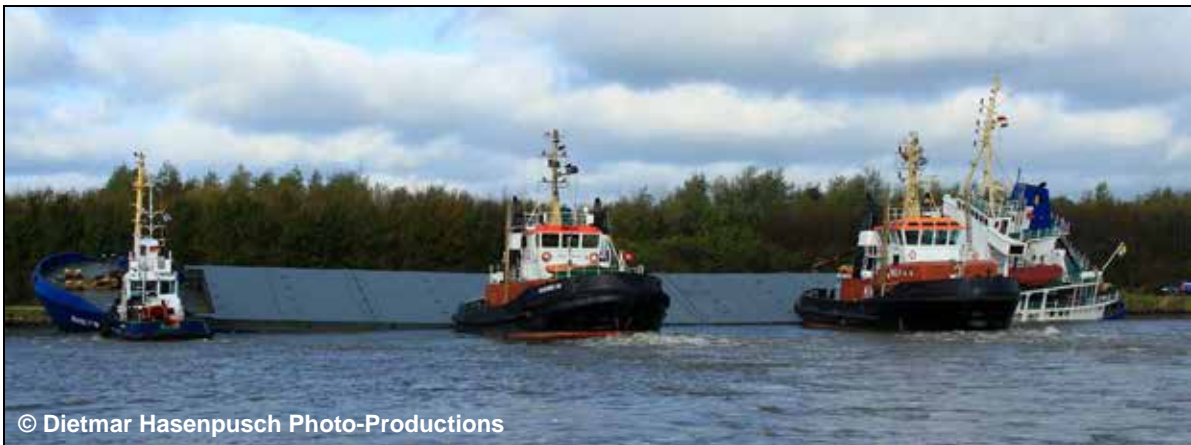
In den folgenden Stunden und Tagen gelang es mit großem see- und insbesondere landseitigem technischen Aufwand, den Havaristen zunächst an der nördlichen Kanalböschung zu stabilisieren und anschließend provisorisch schwimmfähig zu machen (vgl. **Abb. 4 f.**).

Abbildung 4: Stabilisierung der SIDERFLY an der Kanalböschung

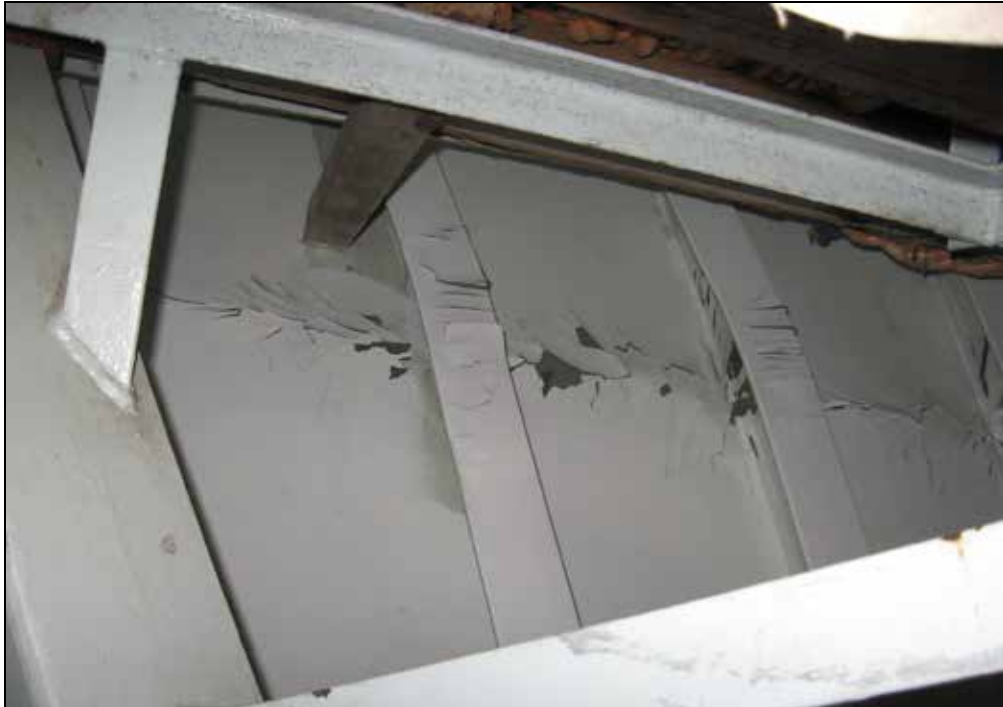
Die CORAL IVORY wurde bei der Kollision mit der SIDERFLY im Bereich der Backbordseite des Vorstevens oberhalb der Wasserlinie leicht beschädigt (**Abb. 6 f.**). Darüber hinaus wurde lediglich der eisverstärkte Bugwulst des Schiffes ebenfalls nur moderat deformiert (**Abb. 8**).

Abbildung 7: Beschädigung Vorsteven CORAL IVORY (Innenaufnahme)

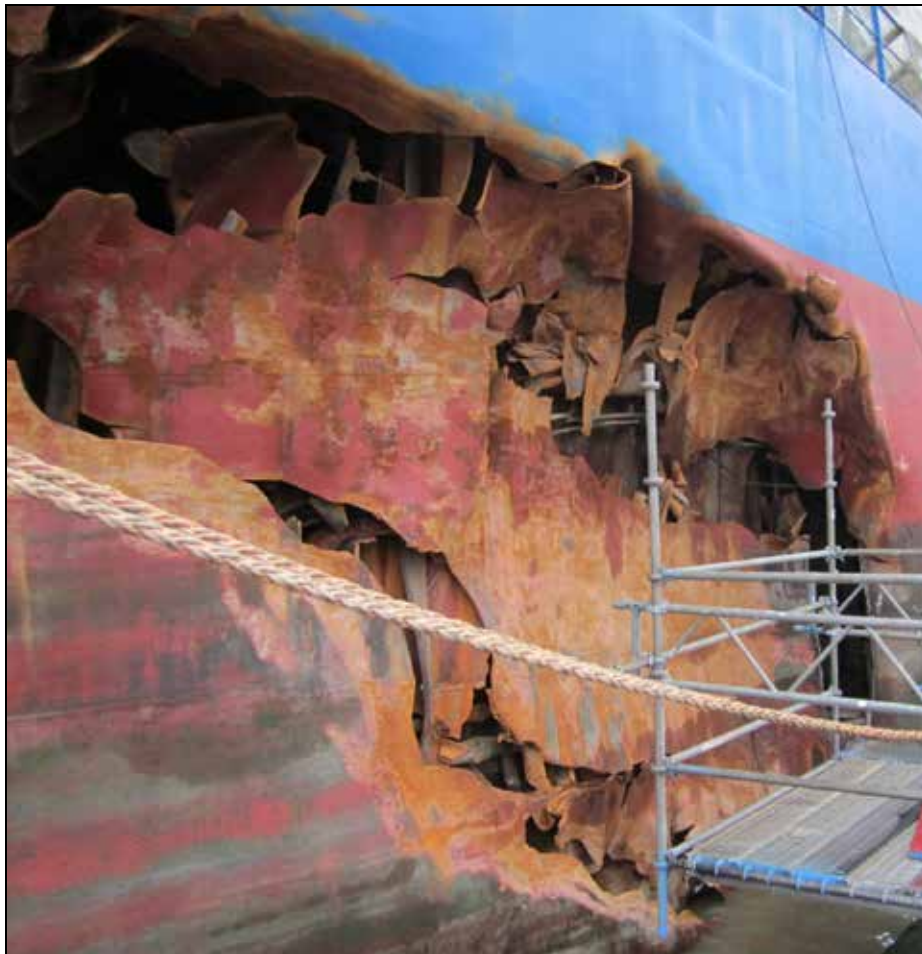
*Im vorderen Bereich des Schiffes befand sich auf der Backbordseite im Verlauf der Spanten 100 bis 105 ein Loch in der Außenhaut. Die Länge dieses Lochs betrug ca. 6 Meter und die Höhe betrug ca. 4,5 Meter. Die Außenhaut und die Verstärkung in diesem Bereich waren durch den Bugwulst der CORAL IVORY beschädigt (vgl. **Abb. 41**).*

Abbildung 41: Loch in der Außenhaut der SIDERFLY (Backbordseite)

Die auf Grund der Eisklasse hohe Festigkeit des Bugwulstes der CORAL IVORY hat zu dem großen Ausmaß der backbordseitigen Außenhautbeschädigung der SIDERFLY beigetragen.

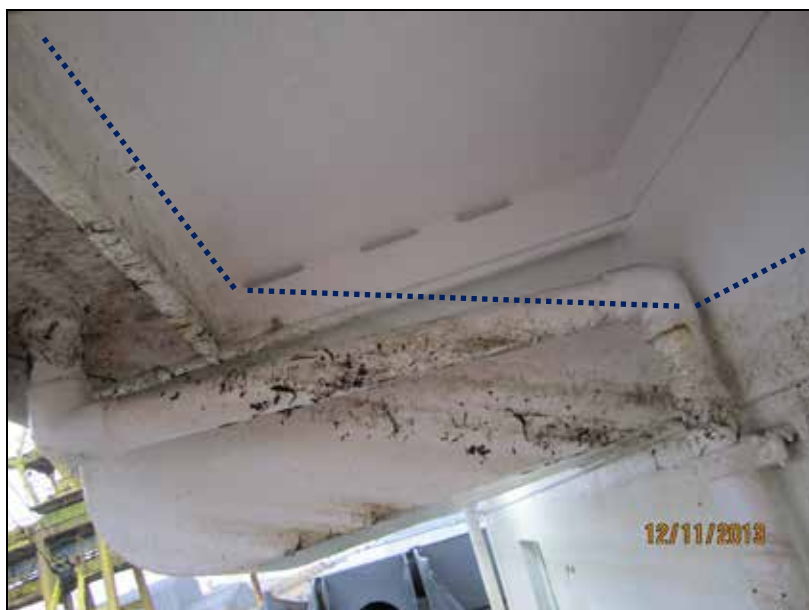
*Im achteren Bereich der Aufbauten wurden deutliche Hinweise auf den maximalen Wassereinbruch während des Unfalls bzw. im Rahmen der Bergung gefunden (vgl. **Abb. 46**). Die Rückstände des mit Öl kontaminierten Wassers lassen die Schlussfolgerung zu, dass die maximale Schlagseite des Schiffes 22° betrug. Während der Bergung erreichte der Wasserstand an der Backbordseite des Schiffes eine Höhe, die es höchstwahrscheinlich erlaubte, dass Wasser aus dem Kanal über die Außentüren des Hauptdecks zum Unterkunftsbereich in den Maschinenraum eindringen konnte.*

Abbildung 46: Grenze des maximalen Eintauchens der Backbordseite der SIDERFLY

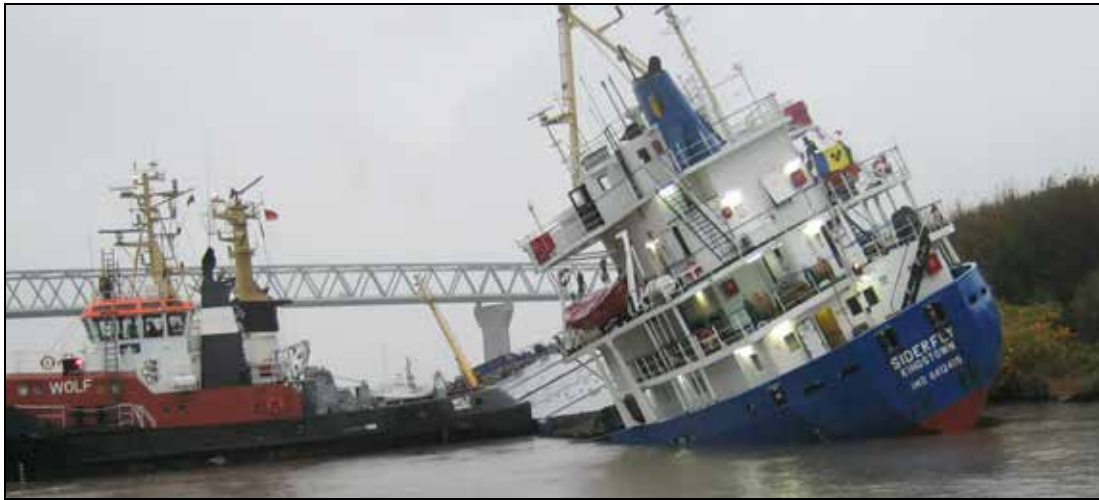
führte dazu, dass die Lukenabdeckungen leicht angehoben wurden. Der wasserdichte Verschluss der Luken wurde dadurch aufgehoben.

Abbildung 48: Beanspruchung der Lukendeckel durch Schleppereinwirkung

Nach und nach strömte Wasser über das Lukensüll und die undichten Lukenabdeckungen in beide Laderäume des Schiffes. Dieser Effekt wurde durch die Tatsache verstärkt, dass Lukenabdeckungen grundsätzlich lediglich dafür konstruiert sind, wetter- und seegangsbedingtes Eindringen von Wasser in den Laderaum zu verhindern. Eine weitergehende Wasserdichtigkeit über einen länger andauernden Zeitraum ist damit jedoch nicht verbunden.
