Untersuchungsbericht 337/14

Sehr Schwerer Seeunfall

**Tödlicher Personenunfall an Bord des
MS SILVER PEGASUS
im Hafen von Brake
am 20. September 2014**

13. Juli 2016

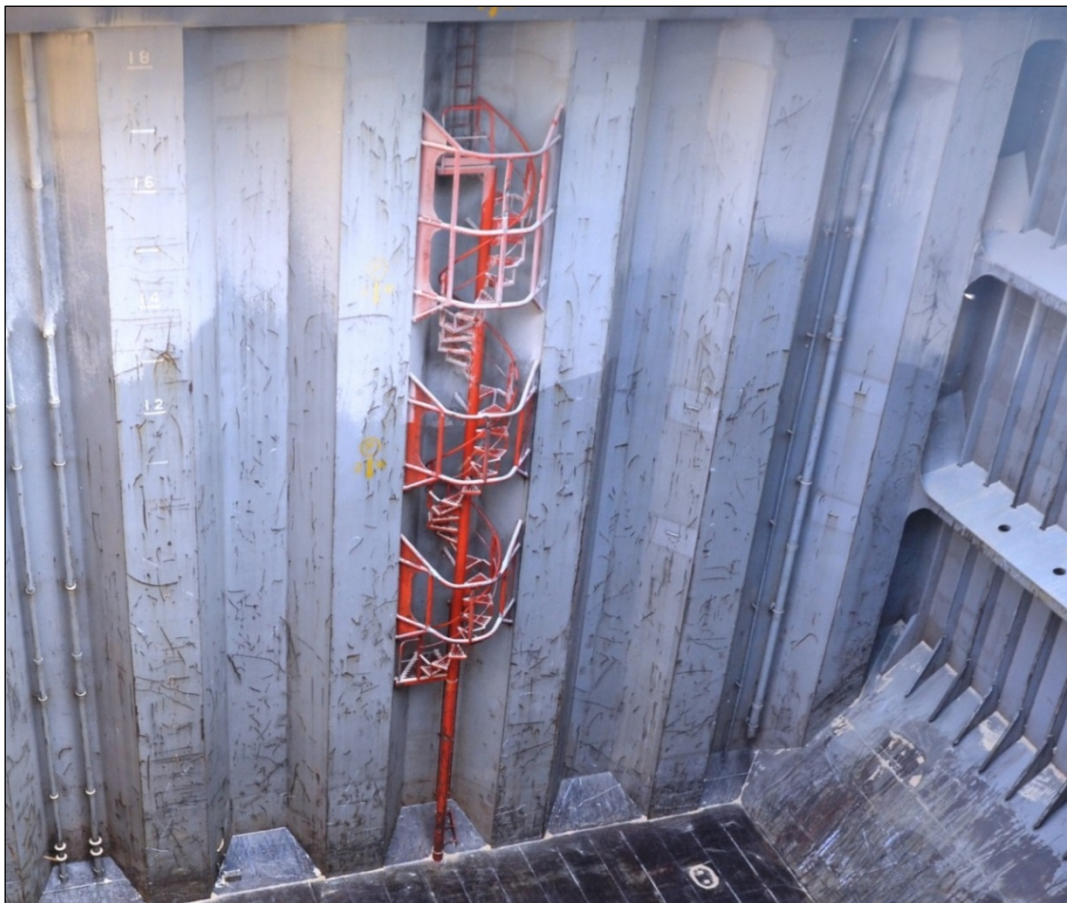
Abbildung 6: Wendeltreppe an der Vorkante von LR3

Bei dem Niedergang an der Vorkante von Laderaum 3 handelt es sich um eine Wendeltreppe, die mit einem Geländer versehen ist, welche 6 m über dem Boden in eine senkrechte Leiter ohne Schutz übergeht.

Die Wendeltreppe an der Vorkante entspricht ebenfalls den Vorgaben. Es ist aber nicht nachvollziehbar, warum die letzten 6 m durch eine senkrechte Leiter fortgesetzt werden. Auch hier wird eine Gefährdung gesehen, die durch ein Weiterführen der Wendeltreppe bis zum Laderaumboden hätte vermieden werden können.

Die Bundesstelle für Seeunfalluntersuchung empfiehlt der Schiffsführung der SILVER PEGASUS, ihre Besatzung nur die Wendeltreppe nutzen zu lassen, wenn die Laderäume zu betreten sind.
